Asbestinventarisatetest

Leo de Béthunelaan 98/10, 9300 Aalst

Attestnummer : 20250227-000381.000

Asbestveilig (maar niet asbestvrij)

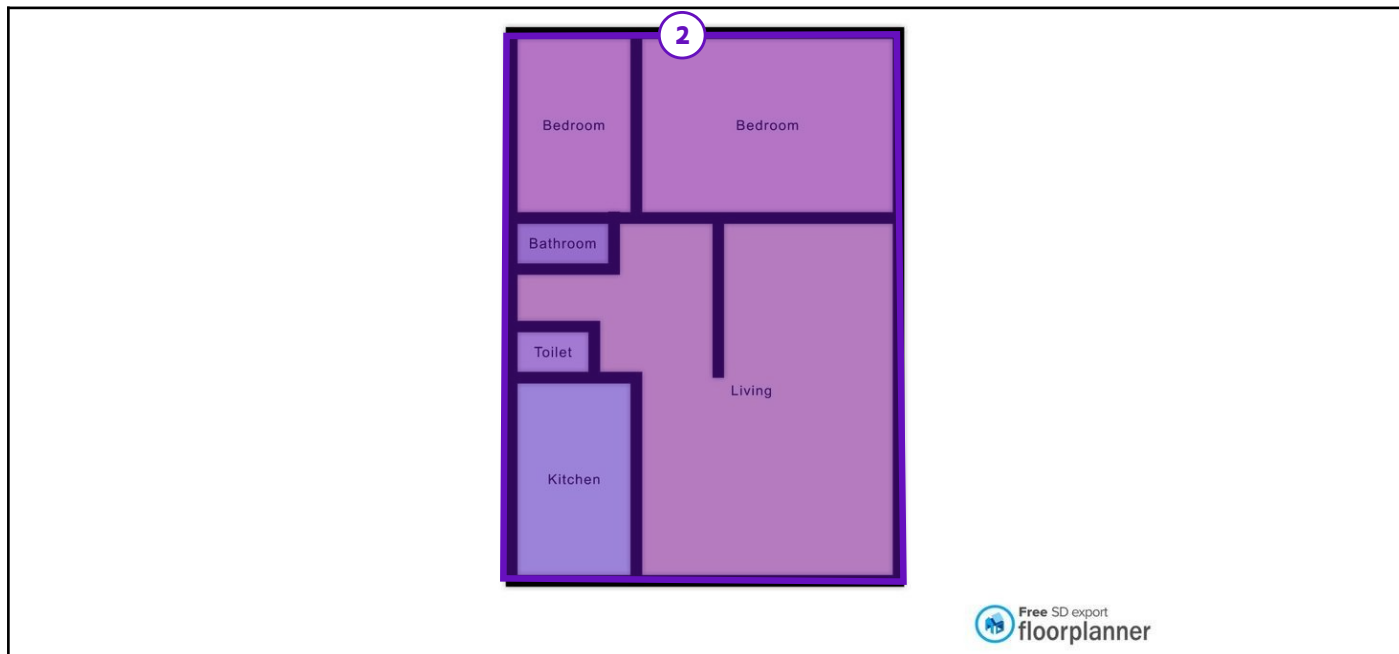
Plan 1.1: Plan aanduiding plafond

| Beschrijving | Type | Actie |
|---|---|---|
| 2. Plafondbehang | Advies | - |

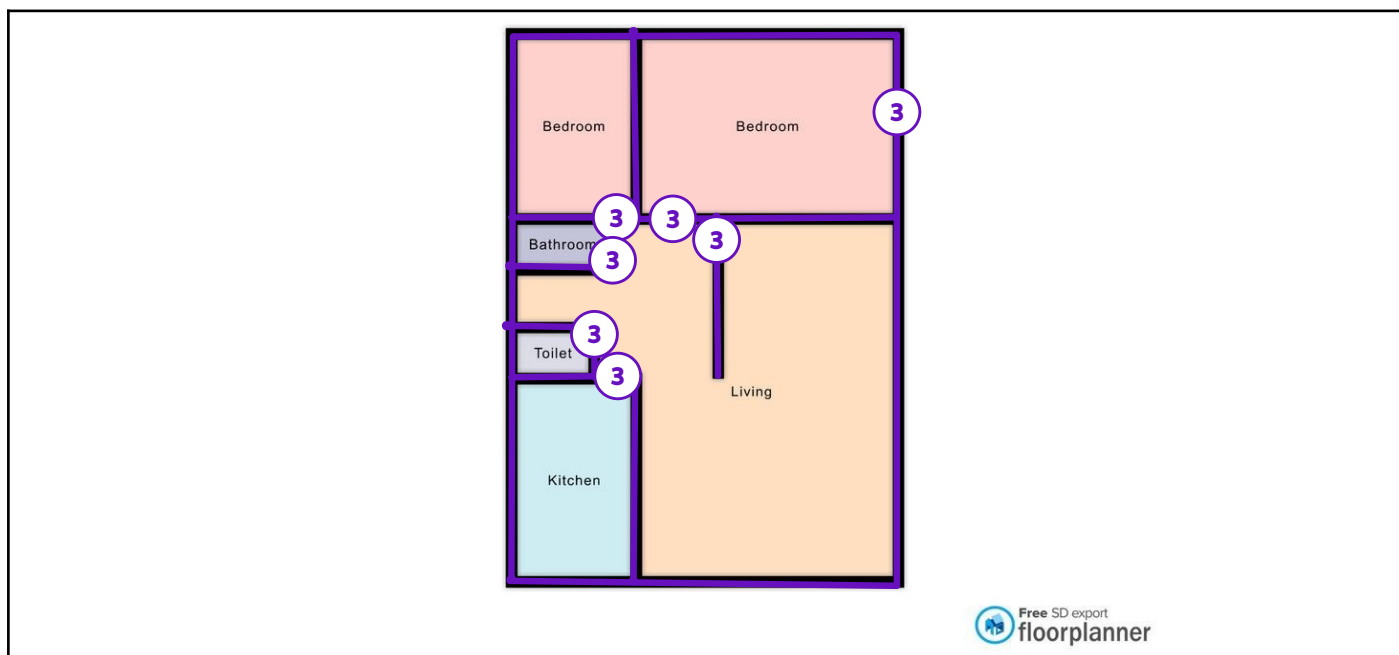
Plan 1.2: Plan aanduiding muren

| Beschrijving | Type | Actie |
|---|---|---|
| 3. Vliesbehang | Advies | - |

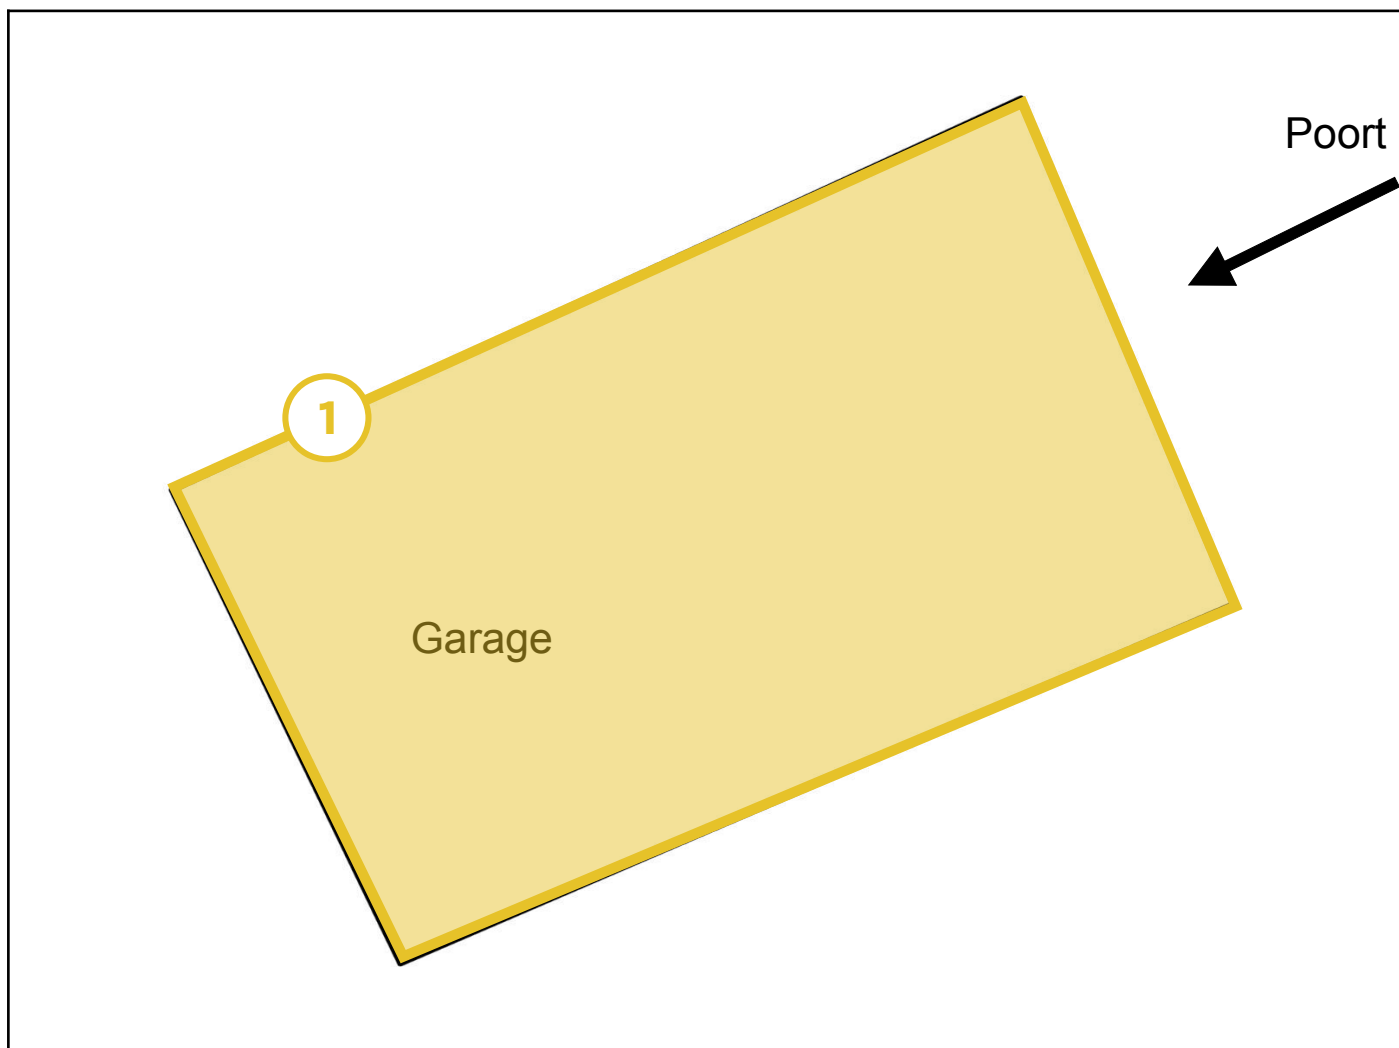
Plan 2.1: Garage plan

| Beschrijving | Type | Actie |
|---|---|---|
| 1. Roofing | Asbestmateriaal | Zorgvuldig beheren |

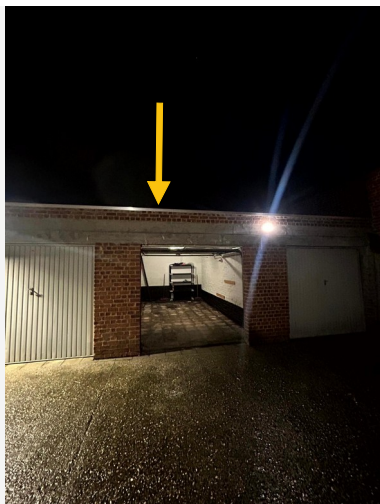
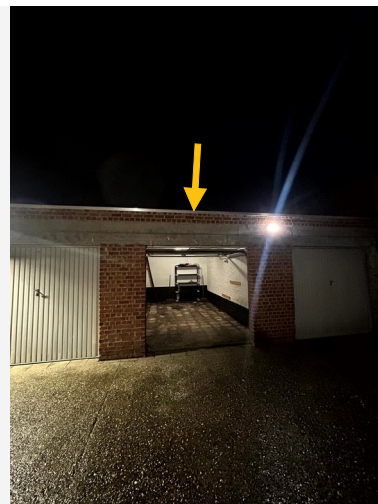
| Fiche 1: Roofing..... | 14 |

Het asbestmateriaal valt onder de mijlpaal van 2040.

| Eindbeoordeling materiaalrisico | Zeer laag materiaalrisico en/of zeer lage kans op vezelvrijgave |

| Gebondenheid | Categorie 1: hechtgebonden in oorsprong |
| Asbestsoort (vezeltype) | Alleen chrysotiel |
| Asbestconcentratie | Laag (< 50%) |
| Toestand van het materiaal | Licht beschadigd, licht verweerd. Intact calciumsilicaatmateriaal of categorie III 'gebondenheid' |

| Beschrijving | Roofing |
| Primaire drager | Plat dak |
| Hoeveelheid (oppervlakte - aantal) | <ul style="list-style-type: none"> • 50,00 m² - 1 stuk |
| Opmerking | <p>Volgens het inspectieprotocol is een monstername van roofing verplicht om dit te identificeren als niet-asbesthoudend. Een monstername is echter niet mogelijk wegens kans op lekkage. De toepassing wordt in de databank als asbestverdacht beschouwd. Mogelijks kunnen er ook asbestverdachte onderlagen aanwezig zijn. Het is aangewezen om extra controle uit te voeren bij eventuele renovatiewerken.</p> <p>De vermelde oppervlaktes, diktes en volumes betreffen een beredeneerde schatting. Er worden geen rechten verleend aan deze oppervlaktes/diktes/volumes.</p> |

Zorgvuldig beheren

- Zorg voor een veilig beheer. Vermijd het beschadigen van het asbestmateriaal. Controleer de toestand jaarlijks op wijzigingen.

- Eenvoudige handelingen: enkel door erkend asbestverwijderaar (tenzij de roofing zijn bindingssterkte verloren is)

EH erkend saneerder , verwijdering dient te gebeuren volgens de geldende voorschriften en veiligheidsnormen.

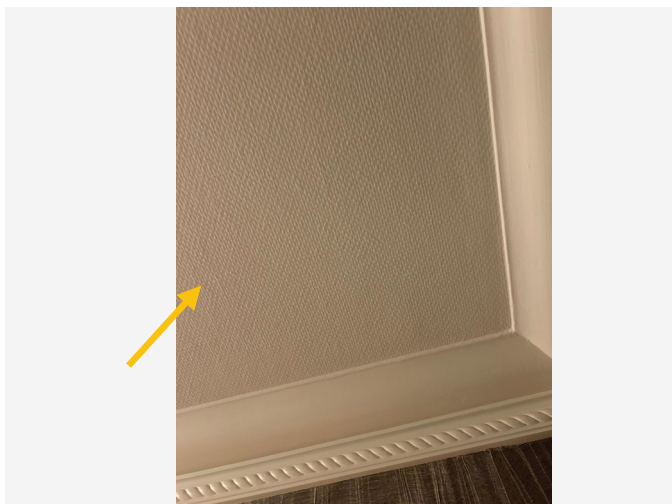
Alle plafonds zijn afgewerkt met valse plafonds. Het is niet duidelijk of er pleisterwerk aanwezig is achter deze valse plafonds, het is aangewezen om bijkomend onderzoek uit te voeren bij werken.

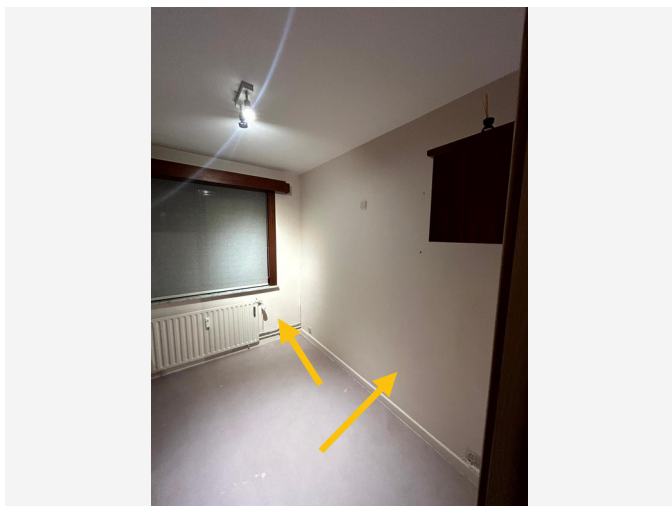
De muren zijn bedekt met vliesbehang. Dit materiaal is niet asbestverdacht. Onder deze lagen kan oud pleisterwerk aanwezig zijn. In het kader van deze inventaris (niet-destructief onderzoek) worden onderliggende lagen van materialen niet geïnspecteerd.
