Asbestinventarisatetest

Wulgestraat 5, 9940 Evergem

Attestnummer : 20250321-000118.000

Uitgegeven op : 21.03.2025

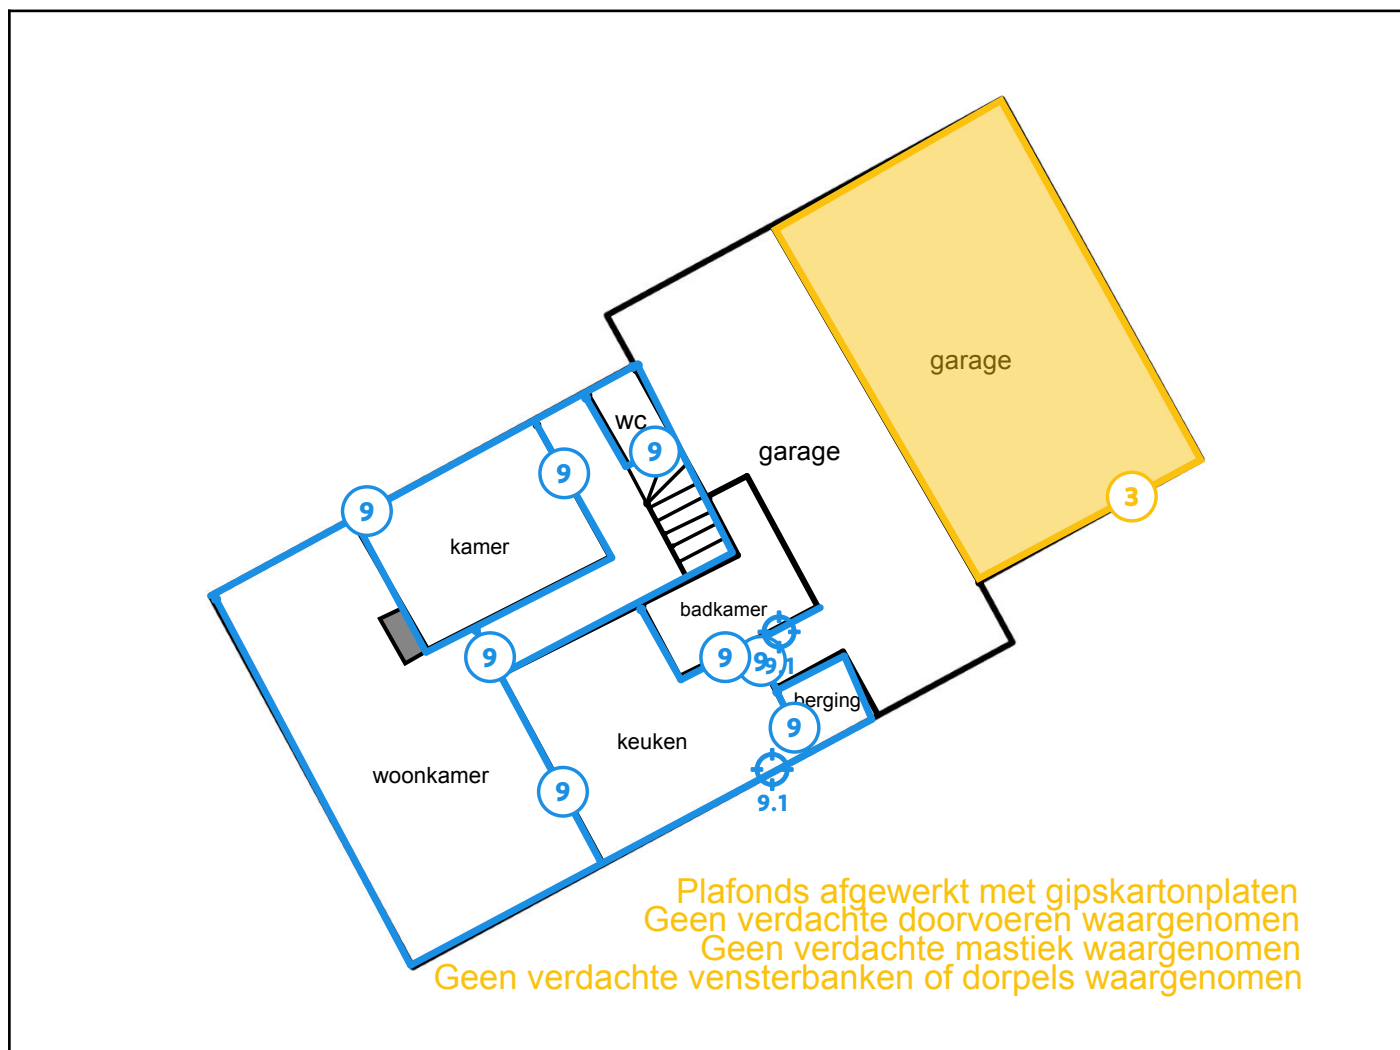
Plan 1.1: Gelijkvloers

Beschrijving	Type	Actie
3. Aanbouw garage dateert van na 2012	Uitsluiting	-
4. Geen verdachte doorvoeren waargenomen	Advies	-
6. Geen verdachte mastiek waargenomen	Advies	-
7. Geen verdachte vensterbanken of dorpels waargenomen binnenshuis	Advies	-
8. Plafonds met hout, kunststof of gipsplaten	Advies	-
9. Pleisterwerk binnenwanden	Geen asbest	-

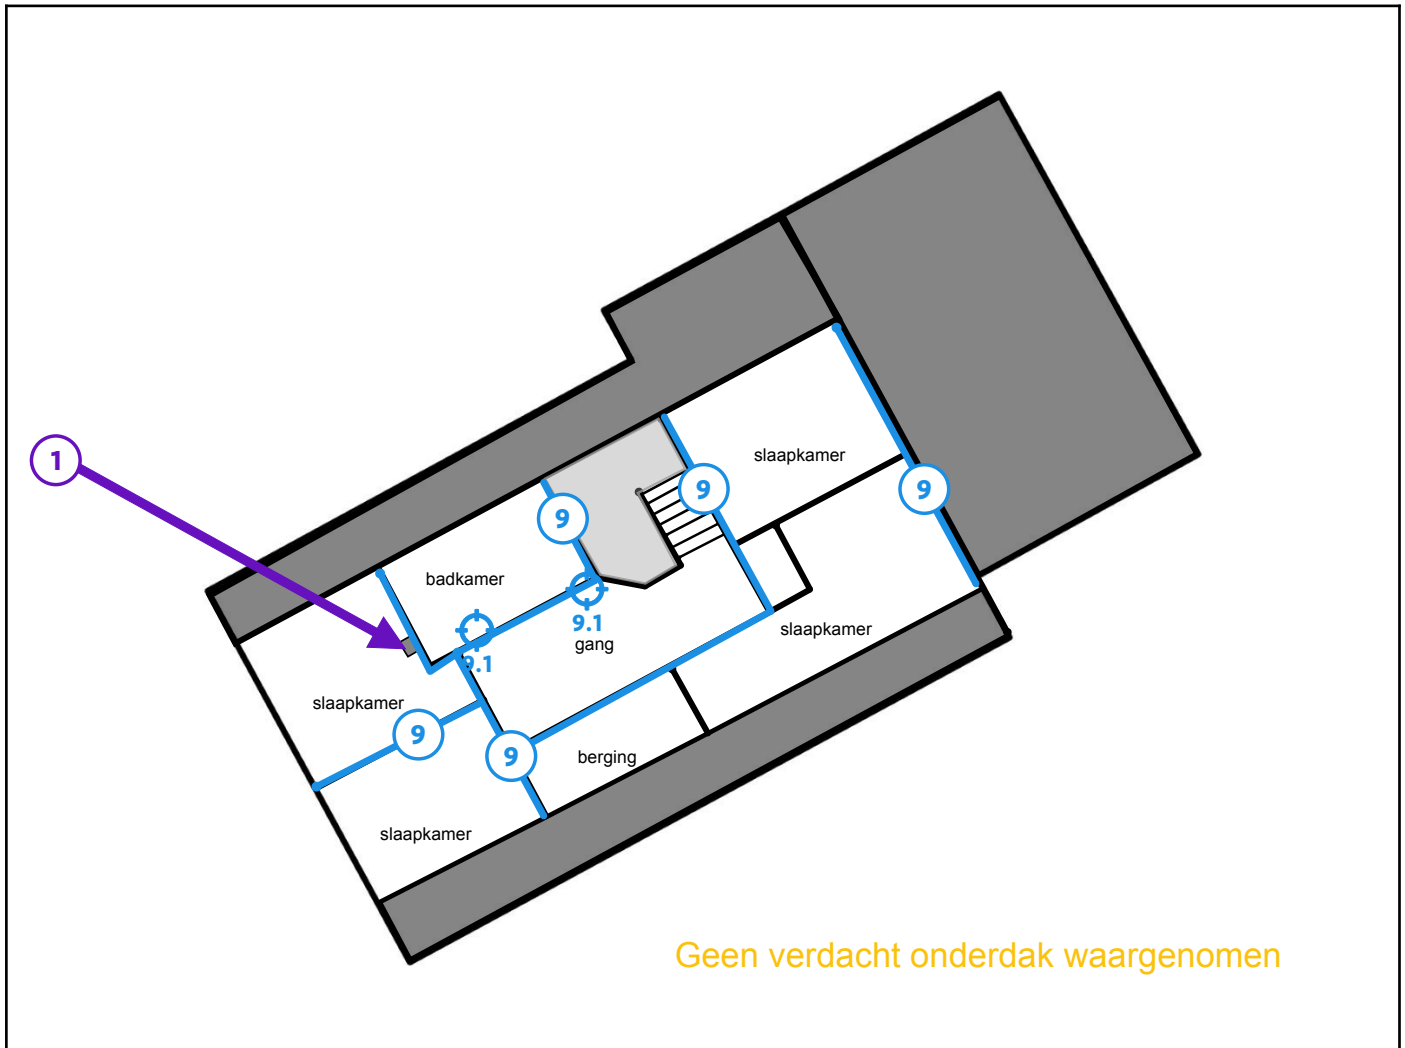
Plan 1.2: Eerste verdiep

Beschrijving	Type	Actie
1. Niet mogelijk om de binnen/bovenzijde van de schouw te controleren	Beperking	-
5. Geen verdacht onderdak waargenomen	Advies	-
9. Pleisterwerk binnenwanden	Geen asbest	-
9.1 Code: 1	Mengmonster	-

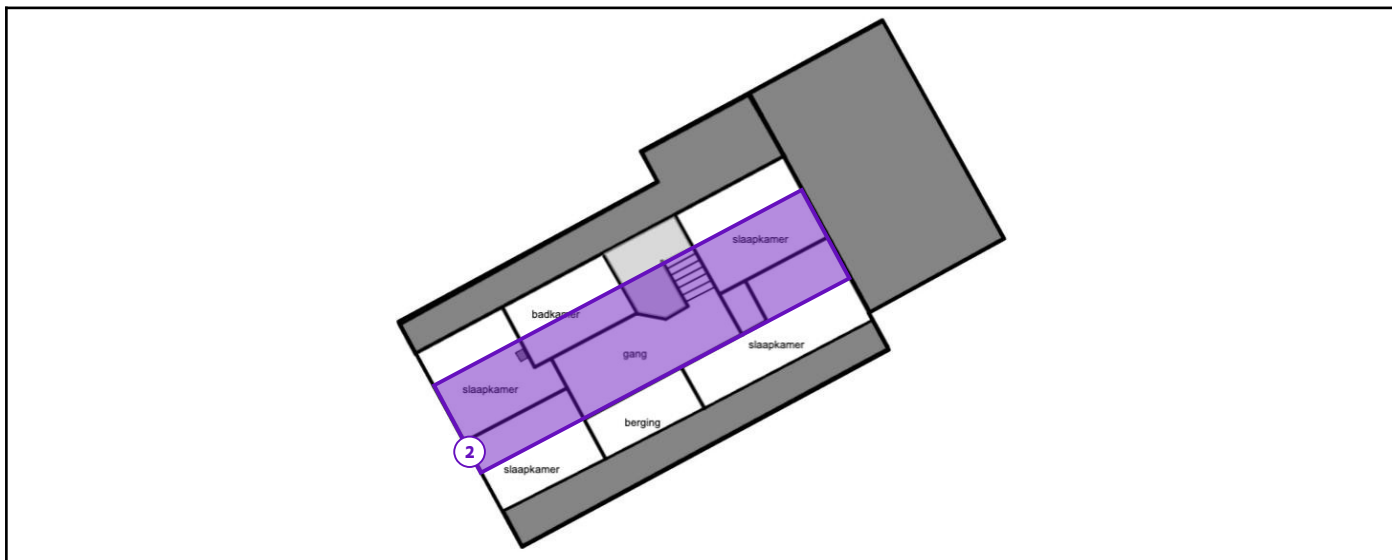
Plan 1.3: Eerste verdiep

Beschrijving	Type	Actie
2. Zolder-ruimte niet toegankelijk	Beperking	-

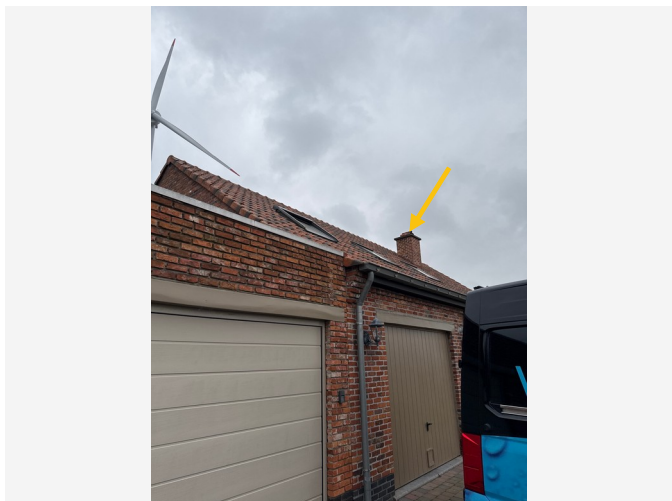
Fiche 1: Niet mogelijk om de binnen/bovenzijde van de schouw te controleren

Tijdelijke beperking

Reden: Het te onderzoeken materiaal situeert zich hoger dan 3,50 m te rekenen vanaf een veilige ondergrond

Uitleg van de asbestdeskundige: Het is niet mogelijk om de boven/binnenzijde van de schouw goed te inspecteren. Omdat de opening van de schouw hoger is dan 3,5 meter van een veilige ondergrond. De schouw kan enkel gecontroleerd worden met behulp van een stelling of hoogtewerker.

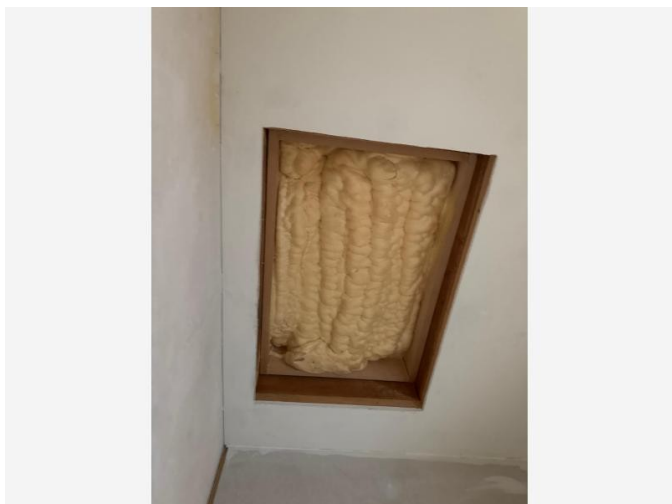
Permanente beperking

Reden: De zoldertoegang is toegewerkt met PU-schuim

Uitleg van de asbestdeskundige: Het is niet mogelijk om de zolderruimte te betreden omdat de toegang is toegewerkt met PU-schuim.

Enkel door destructief te werk te gaan kan deze ruimte nog geïnspecteerd worden.

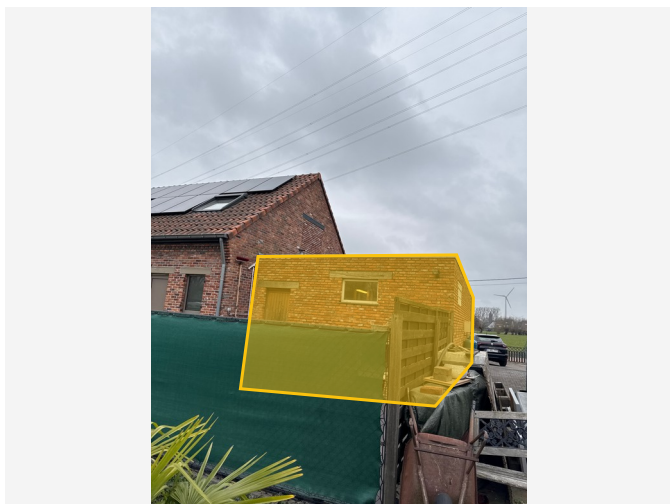
Uitgesloten van inspectie

Bouwjaar: 2012

Constructies gebouwd vanaf 2001 moeten niet onderzocht worden

Opmerking	Op een luchtfoto van 2012 kan waargenomen worden dat de aanbouw van het gebouw nog niet aanwezig is. De luchtfoto kan als bewijsdocument teruggevonden worden in bijlage.
------------------	--

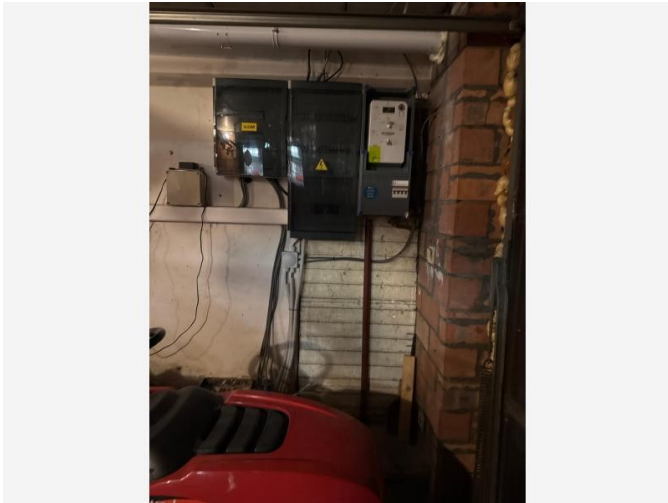
Er werden tijdens de inspectie geen verdachte doorvoeren waargenomen. De aanwezige doorvoeren zijn vervaardigd uit metaal, kunststof of andere niet verdachte materialen. Het is echter wel mogelijk dat er nog asbestverdachte doorvoeren aanwezig zijn achter de aanwezige afwerkingslagen dit enkel met destructief onderzoek kunnen waargenomen worden.

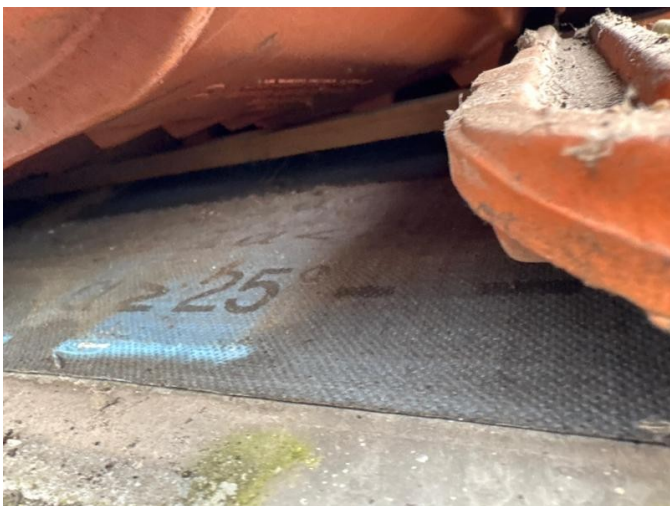
Er werd tijdens de inspectie geen verdacht onderdak waargenomen. Het onderdak is vervaardigd uit kunststof.

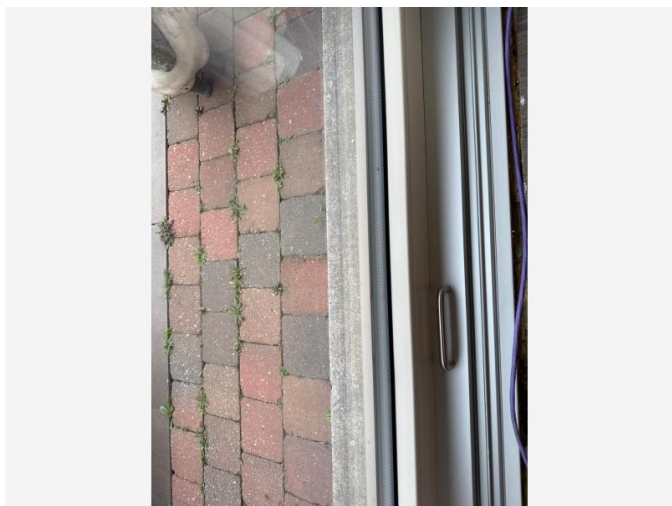
Er werd tijdens de inspectie geen verdachte mastiek waargenomen. De raamkaders zijn afgewerkt met rubbers of silicone.

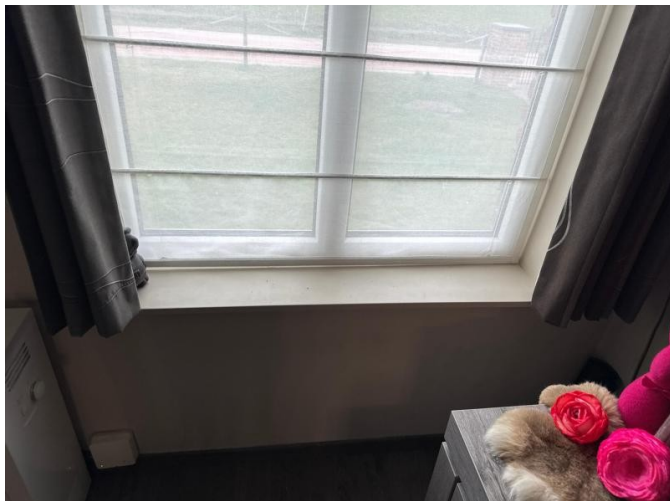
Fiche 7: Geen verdachte vensterbanken of dorpels waargenomen binnenshuis

Er werden tijdens de inspectie geen verdacht vensterbanken of dorpels waargenomen binnenshuis. De vensterbanken en dorpels binnenshuis zijn vervaardigd uit natuursteen, hout, kunststof, of andere niet verdachte materialen.

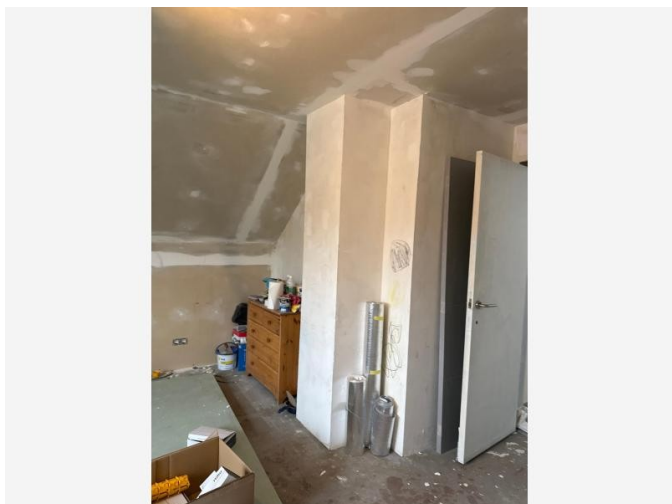
Alle plafonds over het gehele gebouw zijn afgewerkt met hout, kunstof of gipsplaten. Er werd tijdens de inspectie geen pleisterwerk waargenomen ter hoogte van de plafonds.

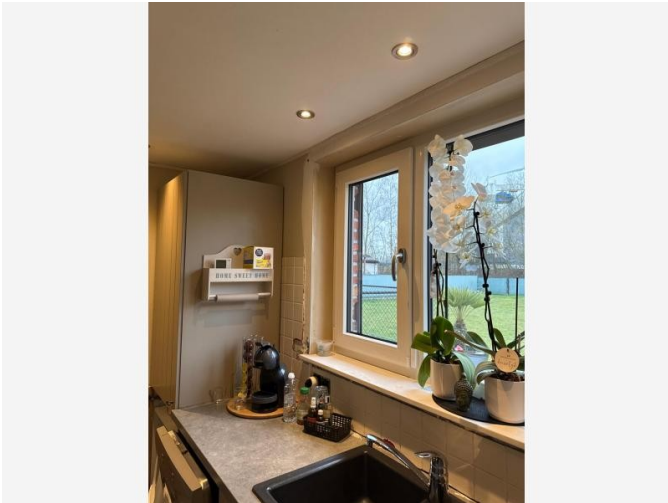
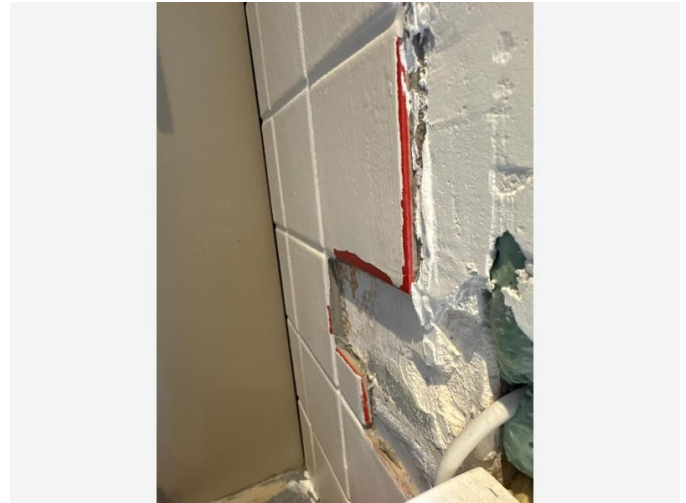
Geen asbest

#	Type	Referentie	Resultaat
9.1	Mengmonster	1	Geen asbest

Beschrijving	Pleisterwerk binnenwanden
Omgeving	Binnen
Primaire drager	Binnenwand
Bindmiddel van materiaal	Gips - kalk
Gebondenheid op basis van bindmiddel	Niet-hechtgebonden
Hoeveelheid (oppervlakte - dikte - aantal)	• 280,00 m ² - 1,00 cm - 1 stuk
Totaal volume	2,80 m ³
Identificatiemethode	Vaststelling met monsternamen
Destructieve handeling voor identificatie	Nee
Opmerking	Ter hoogte van de badkamer op het gelijkvoers zijn alle wanden afgewerkt met keramische tegels.
