Asbestinventarisatetest

Uilenspiegelpark 45, 1731 Asse

Attestnummer : 20250228-000432.000

Uitgegeven op : 28.02.2025

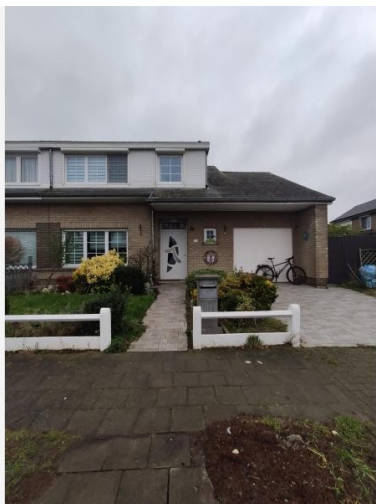
Eindbeoordeling materiaalrisico	Laag materiaalrisico en/of verlaagde kans op vezelvrijgave
---------------------------------	--

Gebondenheid	Categorie 1: hechtgebonden in oorsprong
Asbestsoort (vezeltype)	Crocidoliet aanwezig
Asbestconcentratie	Laag (< 50%)
Afschermingsgraad van het gehele materiaal	Geheel of deels vrij aan de buitenlucht
Toestand van het materiaal	Licht beschadigd, licht verweerd. Intact calciumsilicaatmateriaal of categorie III 'gebondenheid'

Beschrijving	Gevelleien dakkappel
Omgeving	Buiten
Primaire drager	Wand buitenschil
Asbestmateriaal	Dak- en gevelbekleding - Lei, shingle
Bindmiddel van asbestmateriaal	Cement
Gebondenheid op basis van bindmiddel	Hecht
Hoeveelheid (oppervlakte - aantal)	<ul style="list-style-type: none">• 3,00 m² - 1 stuk
Totale oppervlakte	3,00 m ²
Eenvoudig bereikbaar	Ja
Bevestigingswijze	<ul style="list-style-type: none">• Geklemd
Identificatiemethode	Vaststelling zonder monstername
Destructieve handeling voor identificatie	Nee
Opmerking	Het betreft de leien aan de rechtergevel van de dakkappel. De hoeveelheid is geschat.

Het asbestmateriaal valt onder de mijlpaal van 2034.

Verwijderen

- Zorg voor een veilig beheer. Vermijd het beschadigen van het asbestmateriaal. Controleer de toestand jaarlijks op wijzigingen.
- Hemelwater dat afspoelt van asbestcement daken of gevels kan asbestdeeltjes bevatten. Gebruik het enkel voor gesloten circuits (bv. spoelen toiletten). Reinig na het vervangen van het dak of de gevel de dakgoten en regenwaterput of -ton om asbesthoudend sediment of slib te verwijderen

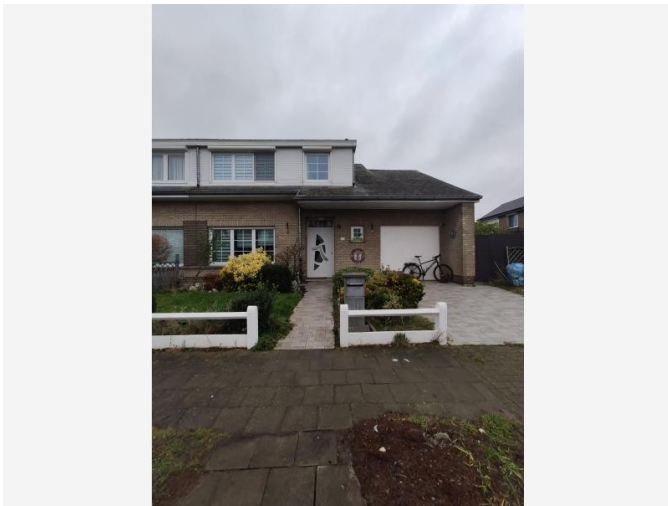
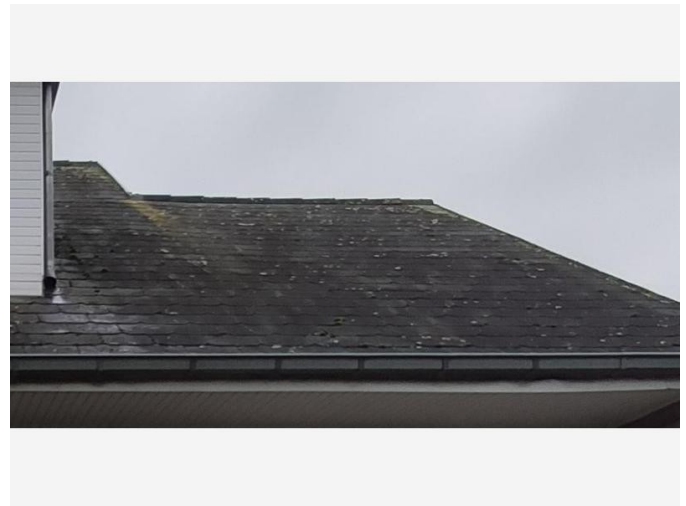
Eindbeoordeling materiaalrisico	Verhoogd materiaalrisico en/of verhoogde kans op vezelvrijgave
---------------------------------	--

Gebondenheid	Categorie 1: hechtgebonden in oorsprong
Asbestsoort (vezeltype)	Crocidoliet aanwezig
Asbestconcentratie	Laag (< 50%)
Afschermingsgraad van het gehele materiaal	Geheel of deels vrij aan de buitenlucht
Toestand van het materiaal	Matig beschadigd, matig verweerd

Beschrijving	Dakleien
Omgeving	Buiten
Primaire drager	Schuin dak
Asbestmateriaal	Dak- en gevelbekleding - Lei, shingle
Bindmiddel van asbestmateriaal	Cement
Gebondenheid op basis van bindmiddel	Hecht
Hoeveelheid (oppervlakte - aantal)	• 70,00 m ² - 1 stuk
Totale oppervlakte	70,00 m ²
Eenvoudig bereikbaar	Ja
Bevestigingswijze	• Geklemd
Identificatiemethode	Vaststelling zonder monstername
Destructieve handeling voor identificatie	Nee
Opmerking	Het betreft de leien dakbekleding. De hoeveelheid is geschat.

Het asbestmateriaal valt onder de mijlpaal van 2034.

Verwijderen

- Zorg voor een veilig beheer. Vermijd het beschadigen van het asbestmateriaal. Controleer de toestand jaarlijks op wijzigingen.
- Hemelwater dat afspoelt van asbestcement daken of gevels kan asbestdeeltjes bevatten. Gebruik het enkel voor gesloten circuits (bv. spoelen toiletten). Reinig na het vervangen van het dak of de gevel de dakgoten en regenwaterput of -ton om asbesthoudend sediment of slib te verwijderen

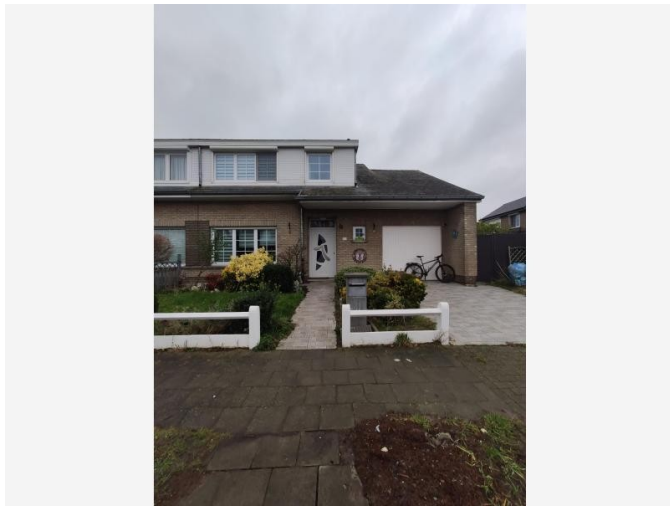
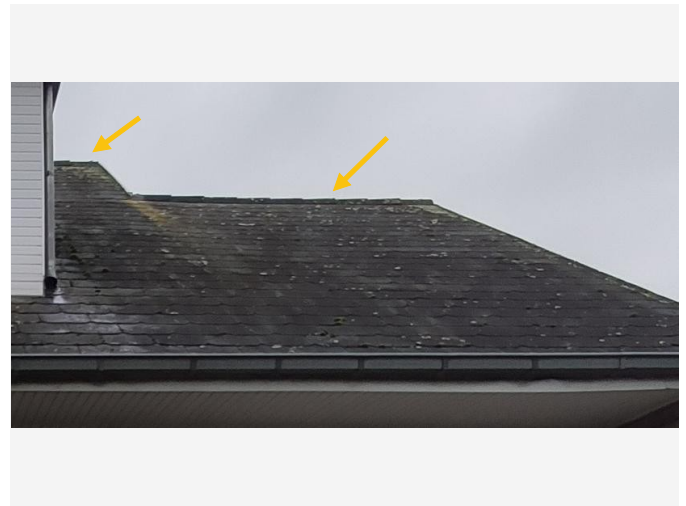
Eindbeoordeling materiaalrisico	Verhoogd materiaalrisico en/of verhoogde kans op vezelvrijgave
---------------------------------	--

Gebondenheid	Categorie 1: hechtgebonden in oorsprong
Asbestsoort (vezeltype)	Crocidoliet aanwezig
Asbestconcentratie	Laag (< 50%)
Afschermingsgraad van het gehele materiaal	Geheel of deels vrij aan de buitenlucht
Toestand van het materiaal	Matig beschadigd, matig verweerd

Beschrijving	Nokpannen
Omgeving	Buiten
Primaire drager	Schuin dak
Asbestmateriaal	Dak- en gevelbekleding - Nok, windveer, boeiboord
Bindmiddel van asbestmateriaal	Cement
Gebondenheid op basis van bindmiddel	Hecht
Hoeveelheid (oppervlakte - aantal)	• 3,00 m ² - 1 stuk
Totale oppervlakte	3,00 m ²
Eenvoudig bereikbaar	Ja
Bevestigingswijze	• Geklemd
Identificatiemethode	Vaststelling zonder monstername
Destructieve handeling voor identificatie	Nee
Opmerking	Het betreft de nokpannen bovenaan het schuin dak. De hoeveelheid is geschat.

Het asbestmateriaal valt onder de mijlpaal van 2034.

Verwijderen

- Zorg voor een veilig beheer. Vermijd het beschadigen van het asbestmateriaal. Controleer de toestand jaarlijks op wijzigingen.
- Hemelwater dat afspoelt van asbestcement daken of gevels kan asbestdeeltjes bevatten. Gebruik het enkel voor gesloten circuits (bv. spoelen toiletten). Reinig na het vervangen van het dak of de gevel de dakgoten en regenwaterput of -ton om asbesthoudend sediment of slib te verwijderen

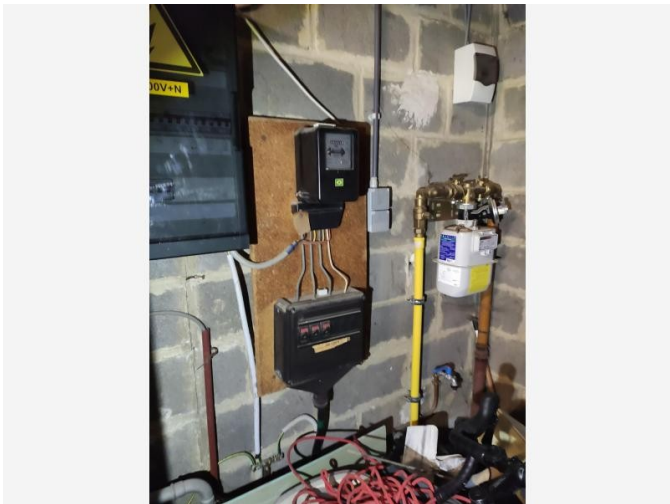
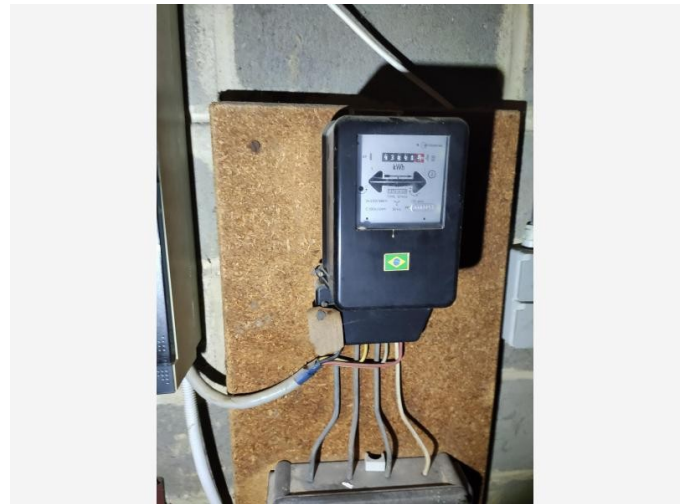
Eindbeoordeling materiaalrisico	Laag materiaalrisico en/of verlaagde kans op vezelvrijgave
---------------------------------	--

Gebondenheid	Categorie 1: hechtgebonden in oorsprong
Asbestsoort (vezeltype)	Crocidoliet aanwezig
Asbestconcentratie	Laag (< 50%)
Afschermingsgraad van het gehele materiaal	Geheel of deels (ook) vrij aan de binnenlucht
Toestand van het materiaal	Onbeschadigd, niet verweerd

Beschrijving	Elektrisch materiaal garage
Omgeving	Binnen
Primaire drager	Communicatie en elektrische infrastructuur en uitrusting
Asbestmateriaal	Plaat, paneel, tablet - Type Bakeliet
Bindmiddel van asbestmateriaal	Kunststof of -hars
Gebondenheid op basis van bindmiddel	Hecht
Hoeveelheid (oppervlakte - dikte - aantal)	• 0,10 m ² - 0,30 cm - 1 stuk
Totaal volume	< 0,001 m ³
Eenvoudig bereikbaar	Ja
Bevestigingswijze	• Geschroefd
Identificatiemethode	Vaststelling zonder monsternamen
Destructieve handeling voor identificatie	Nee
Opmerking	Het betreft de elektriciteitsmeter en een bakje in de garage. De hoeveelheid is geschat.

Het asbestmateriaal valt onder de mijlpaal van 2040.

Zorgvuldig beheren

- Zorg voor een veilig beheer. Vermijd het beschadigen van het asbestmateriaal. Controleer de toestand jaarlijks op wijzigingen.

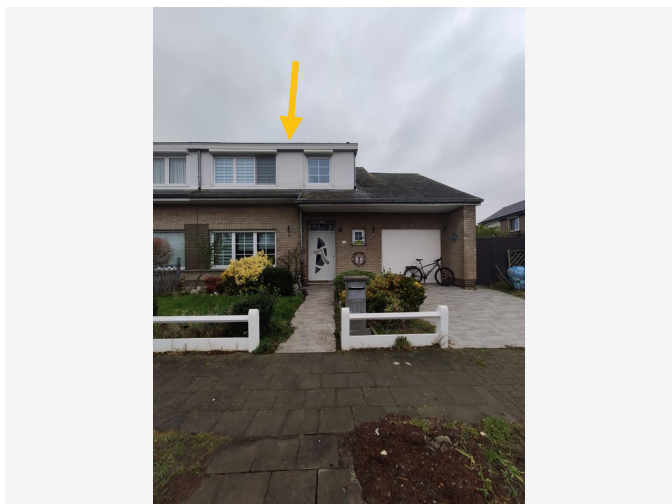
Situeringfoto

Tijdelijke beperking

Reden: Het te onderzoeken materiaal situeert zich hoger dan 3,50 m te rekenen vanaf een veilige ondergrond

Uitleg van de asbestdeskundige: Het is niet mogelijk om de bekleding van het dak van de dakkappel te onderzoeken, daar het materiaal zich hoger dan 3,50 meter vanaf een veilige ondergrond situeert.

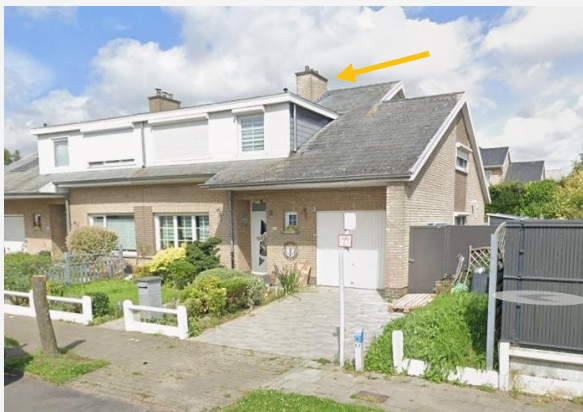
Situeringfoto

Tijdelijke beperking

Reden: Het te onderzoeken materiaal situeert zich hoger dan 3,50 m te rekenen vanaf een veilige ondergrond

Uitleg van de asbestdeskundige: Het is niet mogelijk om de binnenzijde van de gemetselde schouw te onderzoeken, daar de opening zich hoger dan 3,50 meter vanaf een veilige ondergrond situeert.

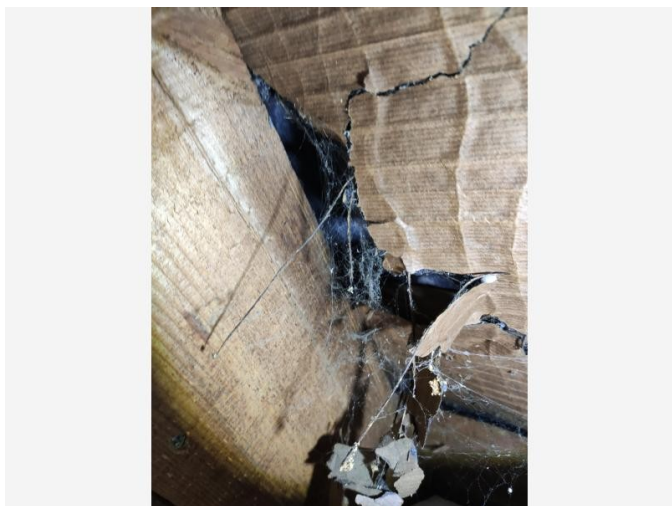
Vrije foto

Er werden geen asbestverdachte materialen aangetroffen op de zolder. Er werd geen asbestverdacht onderdak aangetroffen.

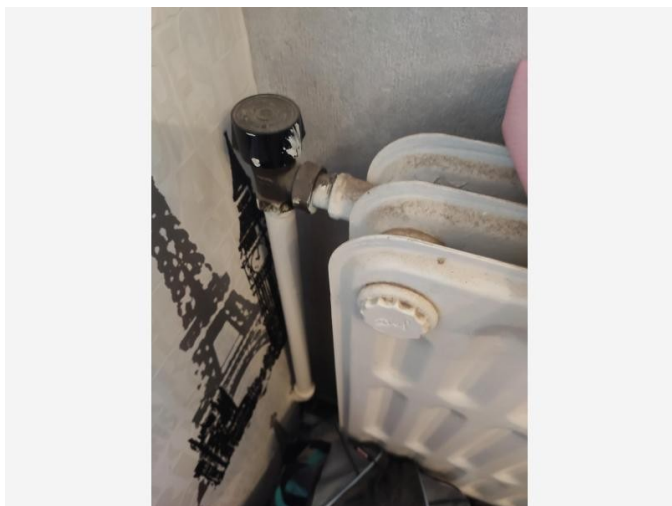
Vrije foto

Kans op aanwezigheid van asbestverdacht afdichtingsmateriaal in de verwarming in de kamer aan de rechterkant van de trap op het 1ste verdiep. De hoeveelheid is geschat.

Identificatiemethode	Redelijk vermoeden
Primaire drager	HVAC infrastructuur en uitrusting
(Asbest)materiaal	Pakking, dichting

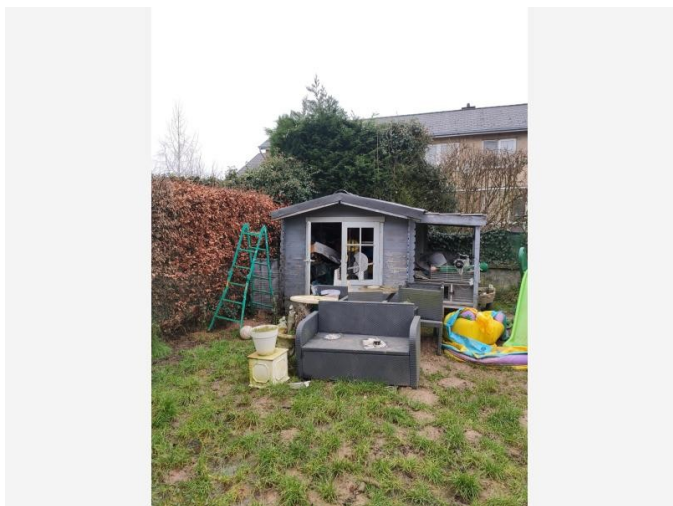
Vrije foto

Er werden geen asbestverdachte materialen aangetroffen in/op het tuinhuis.

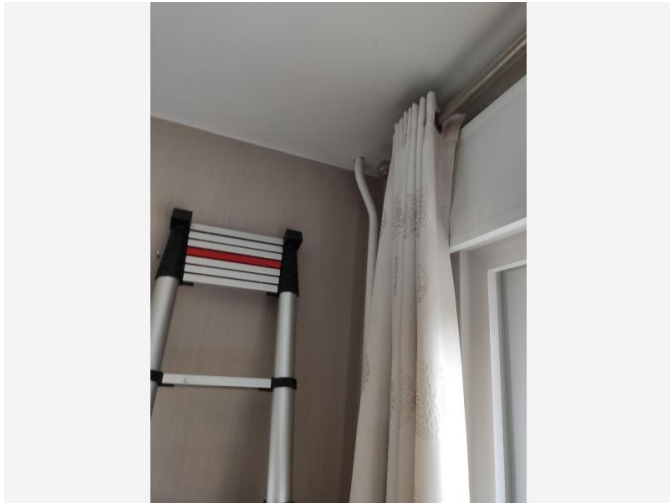
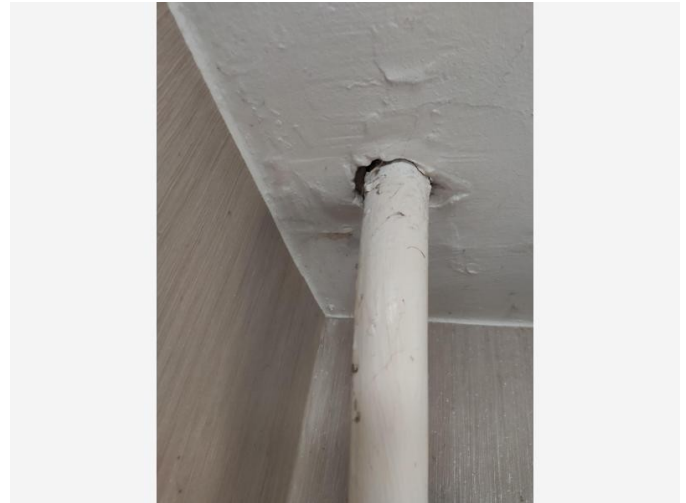
Geen asbest

#	Type	Referentie	Resultaat
10.1	Mengmonster	3085	Geen asbest

Beschrijving	Pleisterwerk plafond
Omgeving	Binnen
Primaire drager	Plafond
Bindmiddel van materiaal	Gips - kalk
Gebondenheid op basis van bindmiddel	Niet-hechtgebonden
Hoeveelheid (oppervlakte - dikte - aantal)	• 45,00 m ² - 2,00 cm - 1 stuk
Totaal volume	0,90 m ³
Identificatiemethode	Vaststelling met monstername
Destructieve handeling voor identificatie	Nee
Opmerking	Door afwezigheid van pleisterwerk aan de plafonds, met uitzondering van het plafond in de woonkamer, werd slechts een puntstaal genomen. De hoeveelheid is geschat.

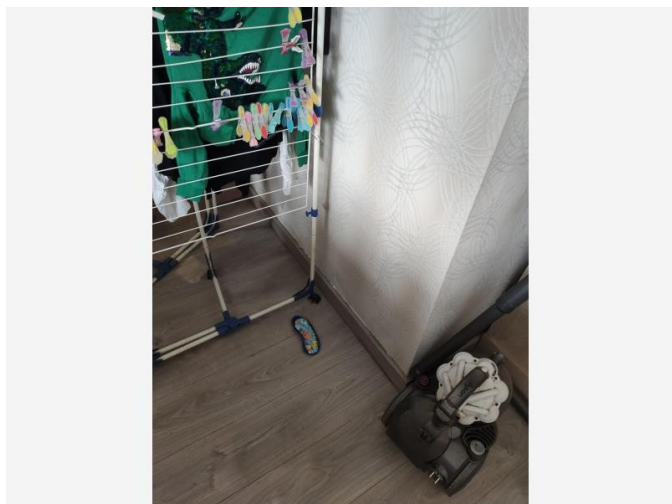
Fiche 11: Pleisterwerk muren

Geen asbest

#	Type	Referentie	Resultaat
11.1	Mengmonster	3084	Geen asbest

Beschrijving	Pleisterwerk muren
Omgeving	Binnen
Primaire drager	Binnenwand
Bindmiddel van materiaal	Gips - kalk
Gebondenheid op basis van bindmiddel	Niet-hechtgebonden
Hoeveelheid (oppervlakte - dikte - aantal)	• 70,00 m ² - 2,00 cm - 1 stuk
Totaal volume	1,40 m ³
Identificatiemethode	Vaststelling met monsternamen
Destructieve handeling voor identificatie	Nee
Opmerking	Door afwezigheid van pleisterwerk aan de binnenwanden van een stookruimte, trappenhal en natte ruimte (badkamer/keuken), werden alleen puntmonsters van het pleisterwerk aan de binnenwanden van 2 individuele ruimtes (gang en woonkamer) opgenomen in het mengmonster. De hoeveelheid is geschat.
