Asbestinventarisatetest

Jan Vanderstraetenstraat 115/2, 1600 Sint-Pieters-Leeuw

Attestnummer : 20250318-000082.000

Uitgegeven op : 18.03.2025

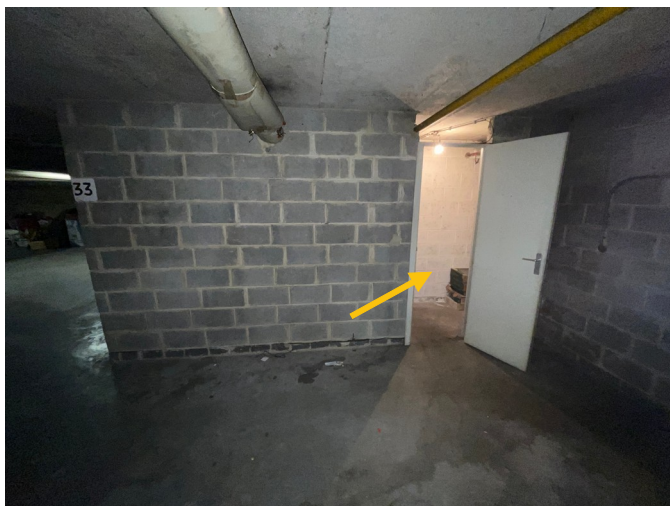
Vrije foto

Kelder en autostaanplaatsen, horende bij het appartement, werden geïnspecteerd: geen asbestverdachte materialen vast te stellen.

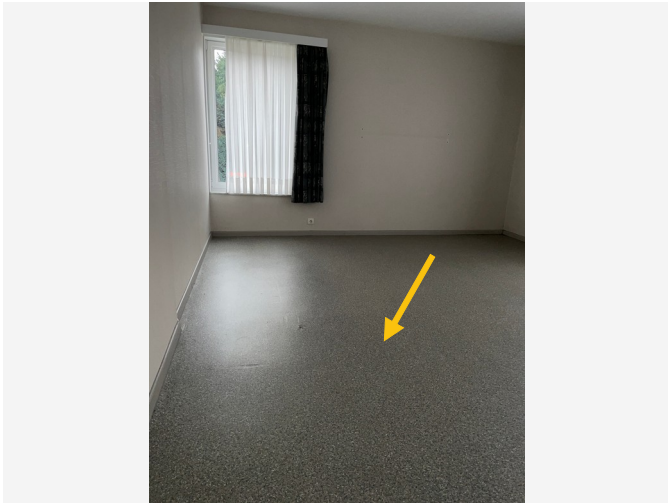
Vrije foto

Tijdens de inspectie van het vloerzeil heb ik, op basis van mijn ervaring, kunnen vaststellen dat het vloerzeil niet asbesthoudend of asbestverdacht is.

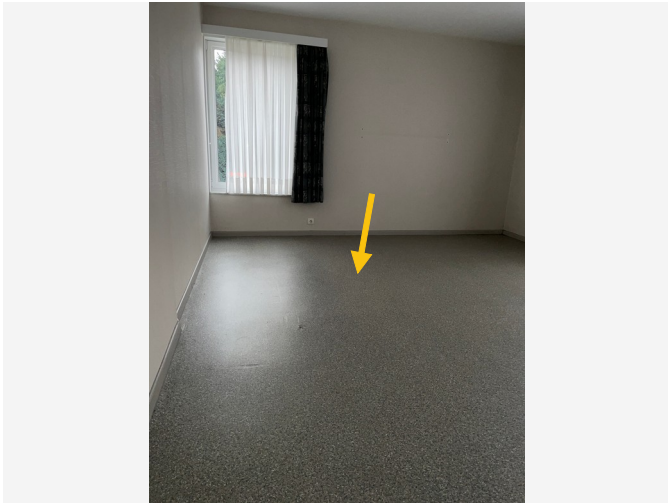
Vrije foto

Lijm laag onder vloerzeil is niet waarneembaar: destructief onderzoek is noodzakelijk om onderliggende lagen te inspecteren.

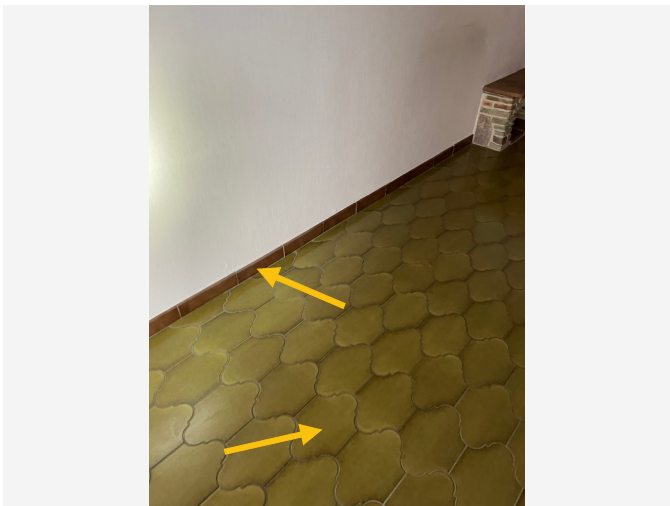
Vrije foto

Tegellijm is nergens vast te stellen: geen schade aan vloer- en wandtegels en plinten. Geen monsternamen mogelijk. Destructief onderzoek is noodzakelijk om achterliggende (oudere) lagen te analyseren.

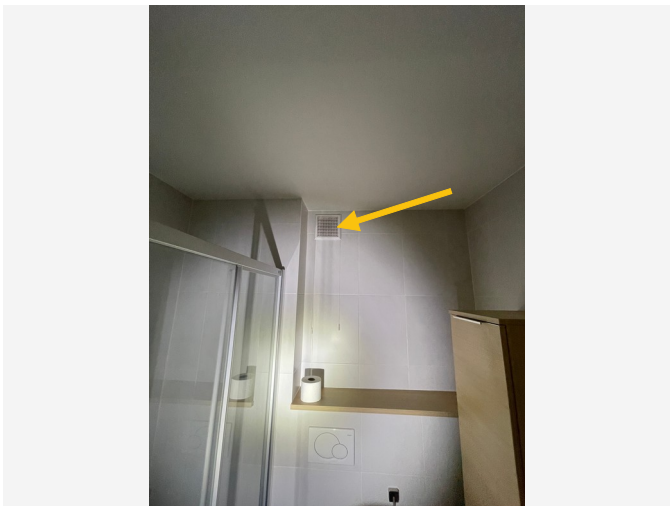
Vrije foto

Verluchtingsbuis/koker niet zichtbaar zonder te demonteren. Destructief onderzoek is noodzakelijk om deze koker of buis te inspecteren.

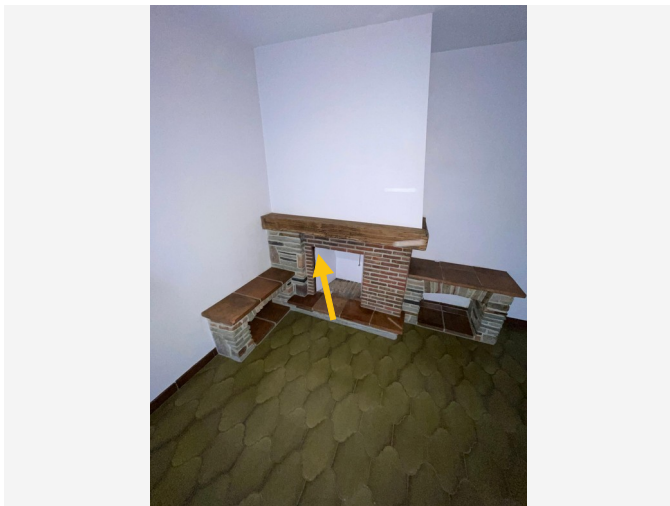
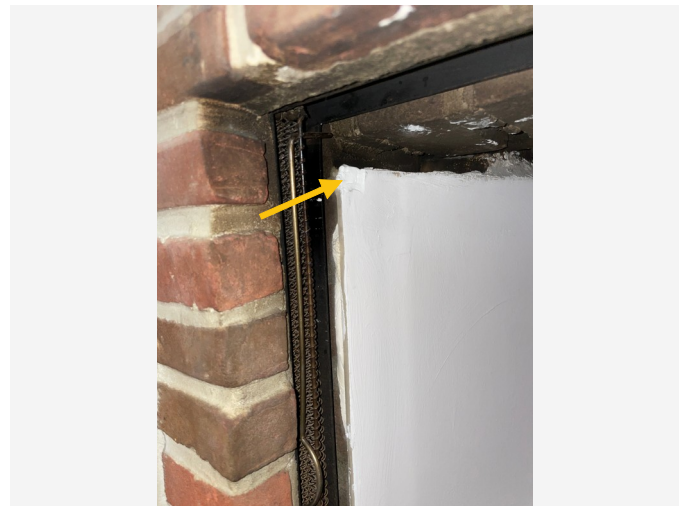
Geen asbest

#	Type	Referentie	Resultaat
6.1	Puntmonster	MM03	Geen asbest

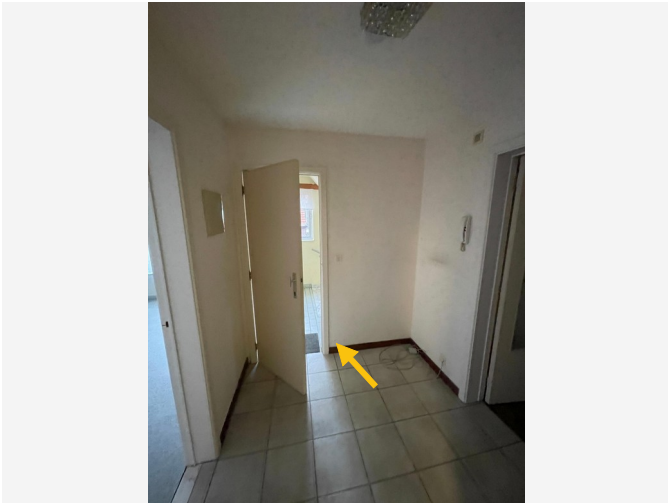
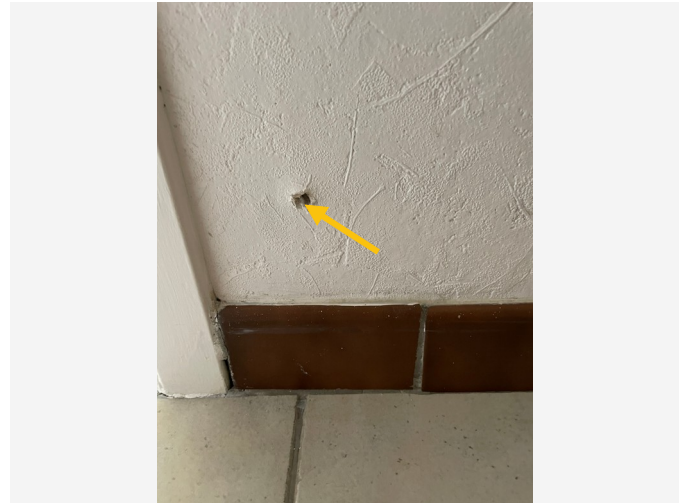
Geen asbest

#	Type	Referentie	Resultaat
7.1	Mengmonster	MM01	Geen asbest

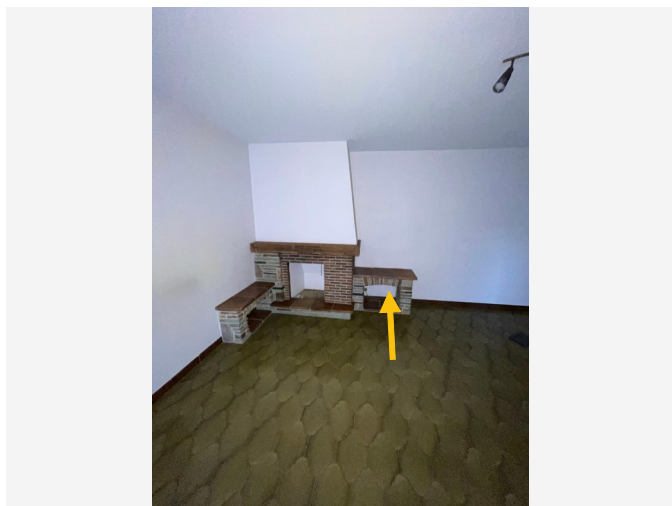
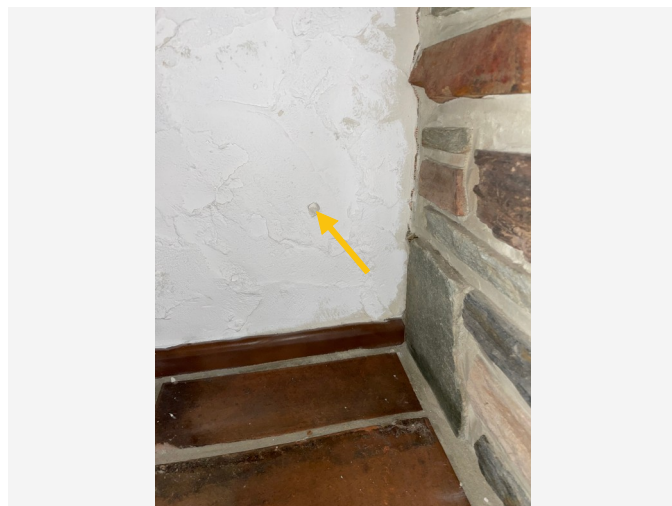
Fiche 8: Smeerlaag in gips/kalk - Living

Geen asbest

#	Type	Referentie	Resultaat
8.1	Mengmonster	MM04	Geen asbest

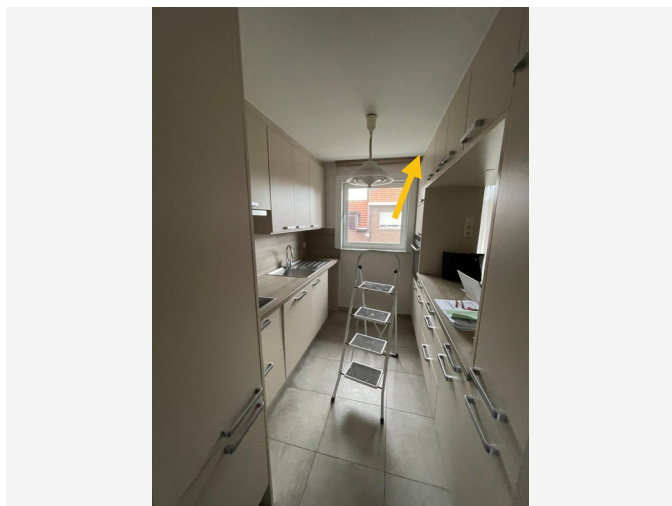
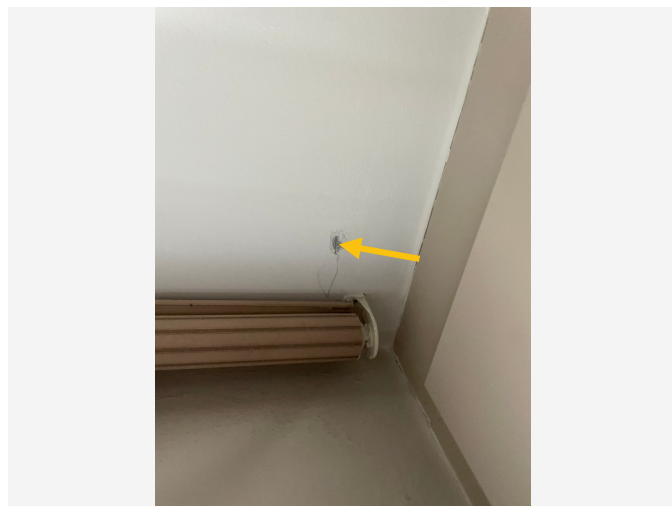
Fiche 9: Pleisterwerk plafond

Geen asbest

#	Type	Referentie	Resultaat
9.1	Mengmonster	MM02	Geen asbest
