# Asbestinventarisatetest

Willem Lambertstraat 27/001, 1930 Zaventem

Attestnummer : 20241125-000076.000

## Niet-asbestveilig

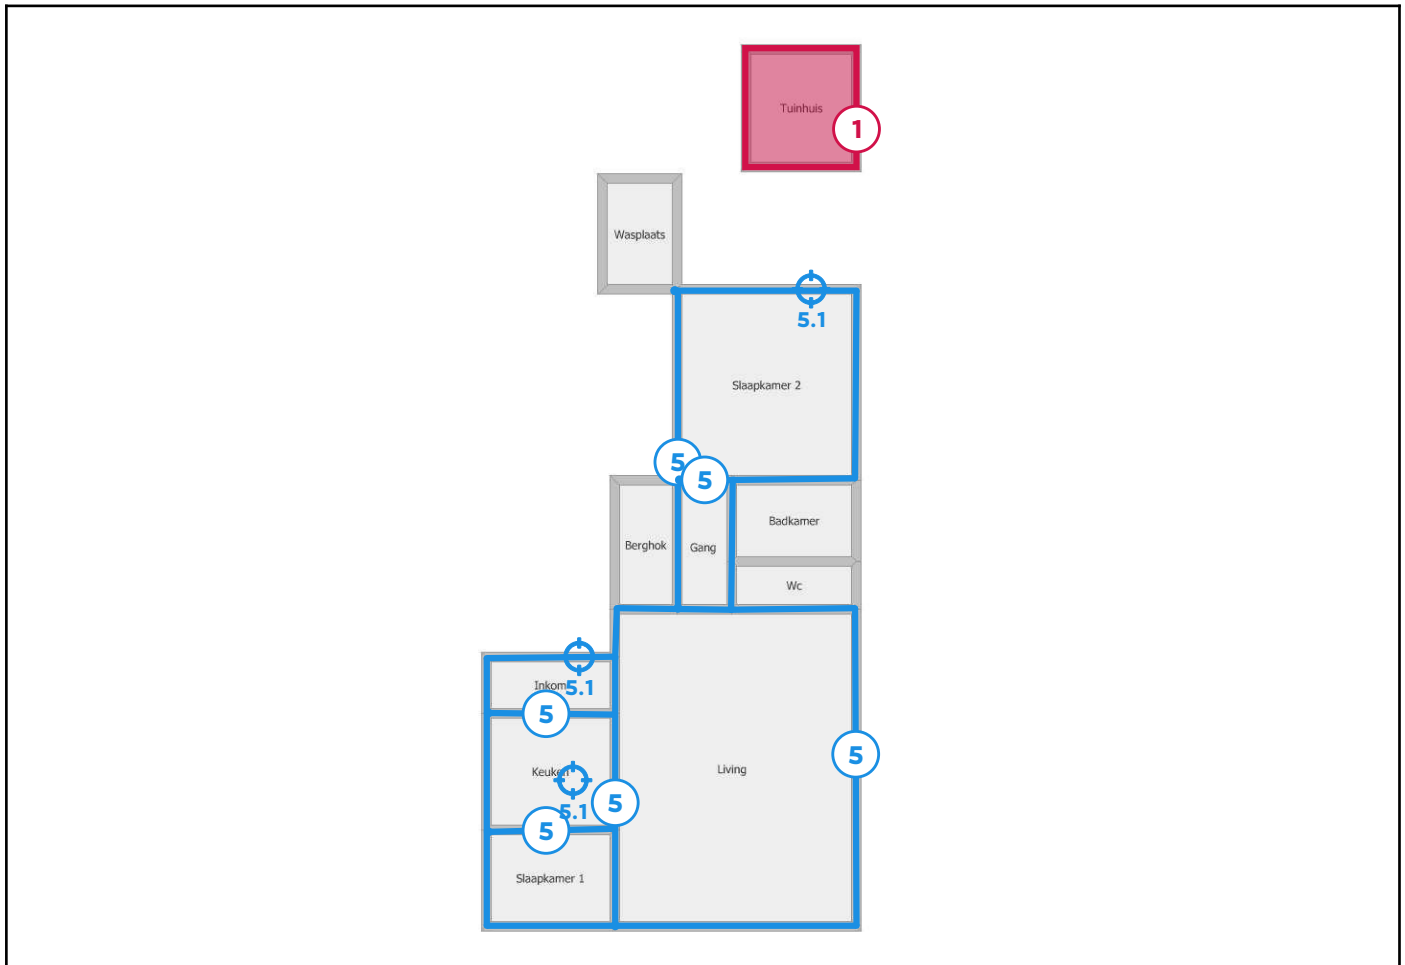
# Plan 1.1: Plan appartement

Beschrijving	Type	Actie
1. Golfplaten dak tuinuis	Asbestmateriaal	Dringend verwijderen
5. Pleisterwerk muur	Geen asbest	-
5.1 Code: M57068	Mengmonster	-

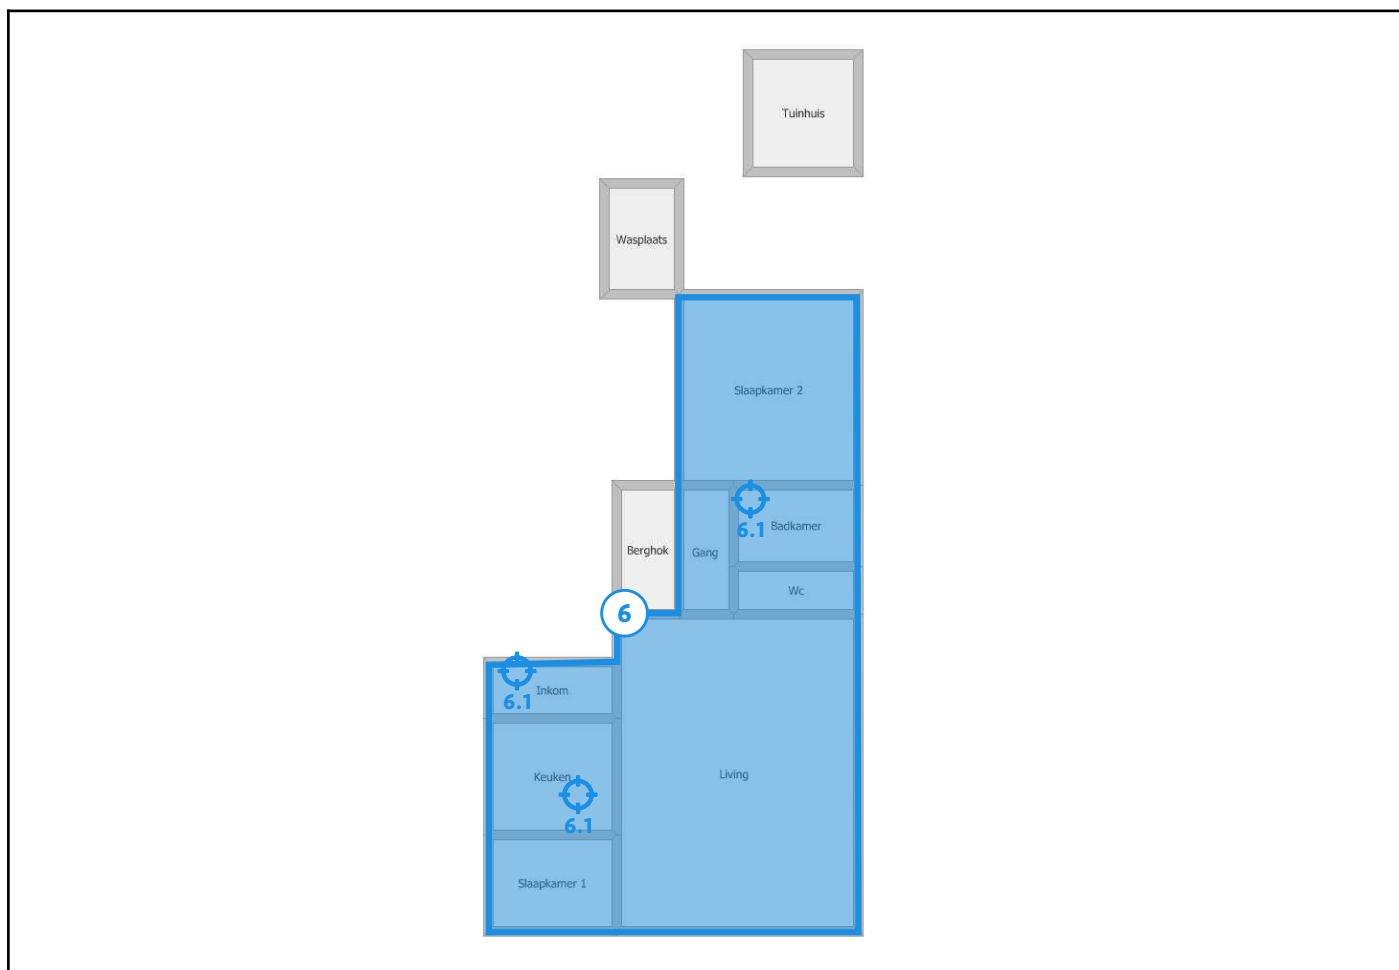
## Plan 1.2: Plan appartement

Beschrijving	Type	Actie
6. Pleisterwerk plafond	Geen asbest	-
6.1 Code: M57069	Mengmonster	-

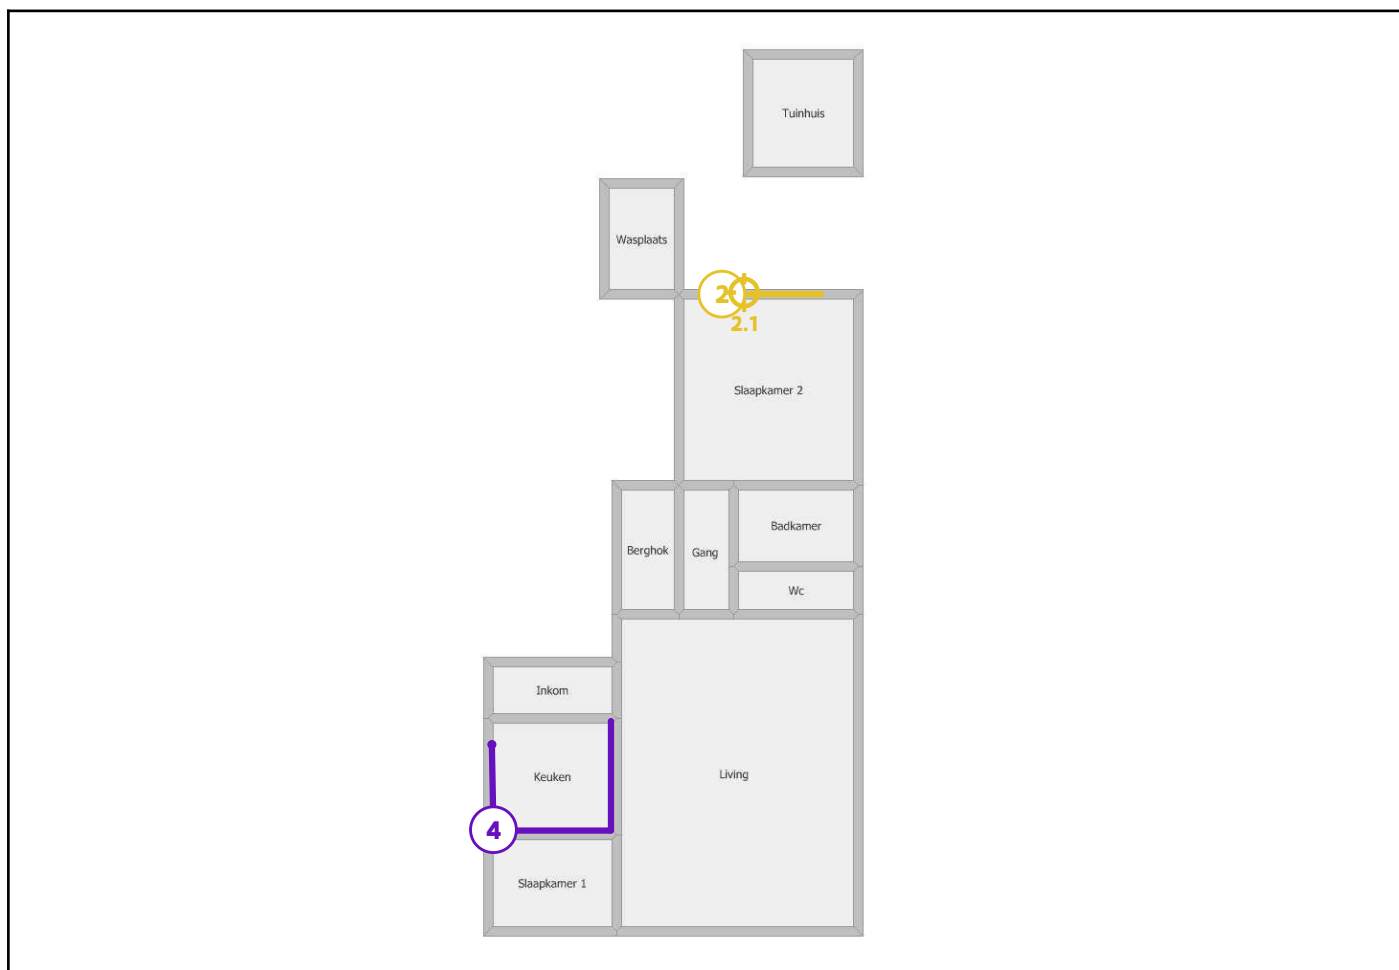
## Plan 1.3: Plan appartement

Beschrijving	Type	Actie
2. Mastiek tussen raam en kader	Asbestmateriaal	Zorgvuldig beheren
2.1 Code: M57070	Puntmonster	-
4. Faience tegellijm keuken	Advies	-

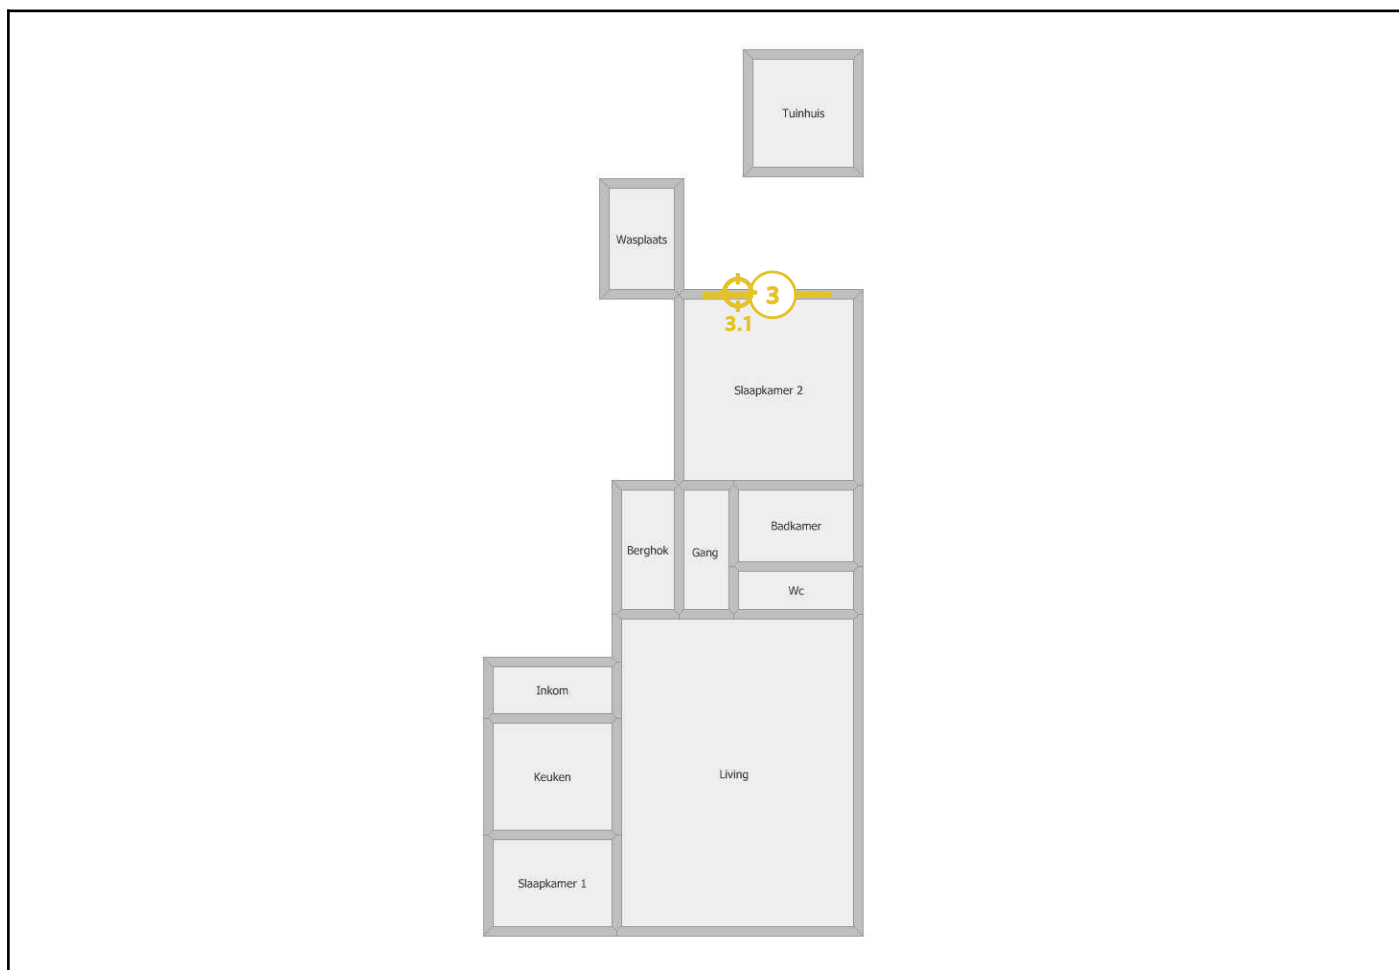
## Plan 1.4: Plan appartement

Beschrijving	Type	Actie
3. Mastiek tussen muur en raam	Asbestmateriaal	Zorgvuldig beheren
3.1 Code: M57071	Puntmonster	-

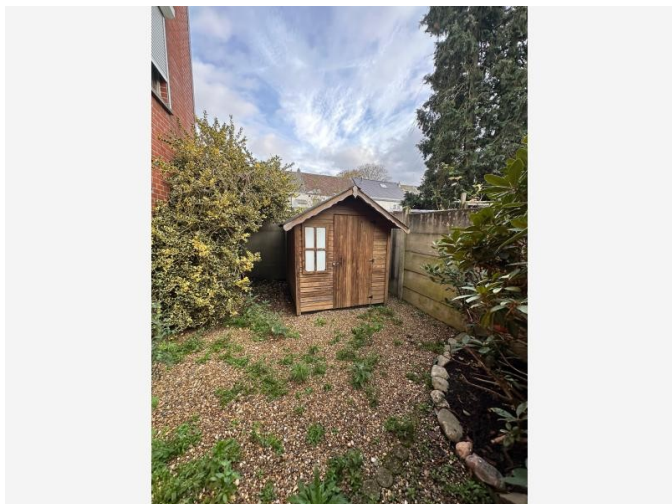
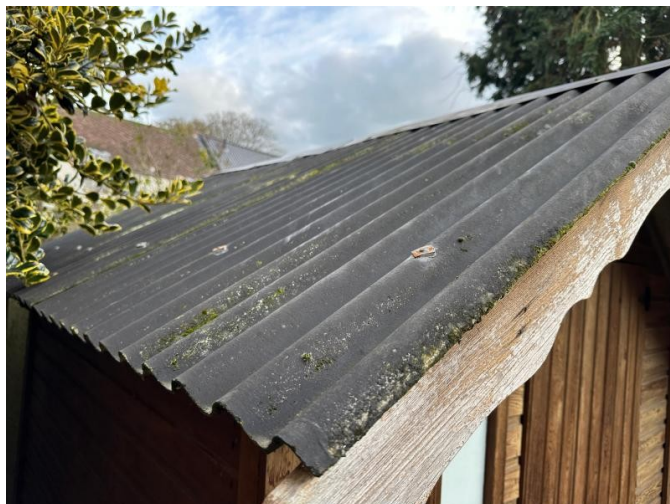
Het asbestmateriaal valt onder de mijlpaal van 2034.

**Dringend verwijderen**

Eindbeoordeling materiaalrisico	Hoog materiaalrisico en/of hoge kans op vezelvrijgave
---------------------------------	---

Gebondenheid	Categorie 1: hechtgebonden in oorsprong
Asbestsoort (vezeltype)	Crocidoliet aanwezig
Asbestconcentratie	Laag (< 50%)
Afschermingsgraad van het gehele materiaal	Geheel of deels (ook) vrij aan de binnenlucht
Toestand van het materiaal	Matig beschadigd, matig verweerd

Beschrijving	Golfplaten dak tuinuis
Omgeving	Grenst aan binnen- en buitenlucht
Primaire drager	Schuin dak
Asbestmateriaal	Dak- en gevelbekleding - Golfplaat
Bindmiddel van asbestmateriaal	Cement
Gebondenheid op basis van bindmiddel	Hecht
Hoeveelheid (oppervlakte - aantal)	<ul style="list-style-type: none"><li>• 5,94 m<sup>2</sup> - 1 stuk</li></ul>
Totale oppervlakte	5,94 m <sup>2</sup>
Eenvoudig bereikbaar	Ja
Bevestigingswijze	<ul style="list-style-type: none"><li>• Geschroefd</li></ul>
Identificatiemethode	Vaststelling zonder monsternamen
Destructieve handeling voor identificatie	Nee

- Verwijder dit asbestmateriaal zo snel mogelijk. Volg de toestand goed op.

- Eenvoudige handelingen: mag via doe-het-zelf of door werknemer(s) met opleidingsattest eenvoudige handelingen  
Hechtgebonden buitentoepassing die veilig verwijderd kan worden onder de noemer eenvoudige handelingen.

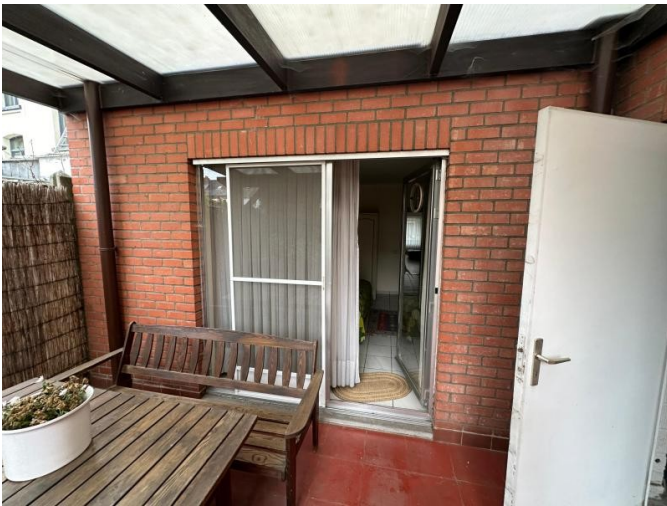
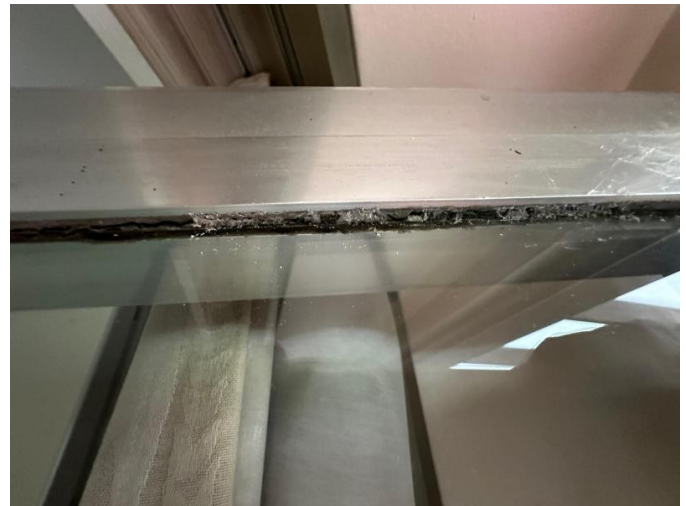
Het asbestmateriaal valt onder de mijlpaal van 2040.

Zorgvuldig beheren

Eindbeoordeling materiaalrisico	Laag materiaalrisico en/of verlaagde kans op vezelvrijgave
---------------------------------	--

Gebondenheid	Categorie 1: hechtgebonden in oorsprong
Asbestsoort (vezeltype)	Alleen chrysotiel
Asbestconcentratie	Laag (< 50%)
Afschermingsgraad van het gehele materiaal	Geheel of deels vrij aan de buitenlucht
Toestand van het materiaal	Licht beschadigd, licht verweerd. Intact calciumsilicaatmateriaal of categorie III 'gebondenheid'

#	Type	Referentie	Resultaat
2.1	Puntmonster	M57070	Chrysotiel

Beschrijving	Mastiek tussen raam en kader
Omgeving	Buiten
Primaire drager	Wandopening verticaal (raam, deur, ...)
Asbestmateriaal	In-situ afwerkingslagen - Pasta, stopverf, voegsel, stopsel, vulsel, mastiek, kitten, ...
Bindmiddel van asbestmateriaal	Kitten, mastiek, pasta
Gebondenheid op basis van bindmiddel	Hecht
Hoeveelheid (gewicht - aantal)	<ul style="list-style-type: none"><li>• 0,30 kg - 1 stuk</li></ul>
Totaal gewicht	0,30 kg
Eenvoudig bereikbaar	Ja
Bevestigingswijze	<ul style="list-style-type: none"><li>• Verlijmd, ingegoten, versmeerd</li></ul>
Identificatiemethode	Vaststelling met monstername
Destructieve handeling voor identificatie	Nee

- Zorg voor een veilig beheer. Vermijd het beschadigen van het asbestmateriaal. Controleer de toestand jaarlijks op wijzigingen.

- Eenvoudige handelingen: mag via doe-het-zelf of door werknemer(s) met opleidingsattest eenvoudige handelingen  
Hechtgebonden buitentoepassing die veilig verwijderd kan worden onder de noemer eenvoudige handelingen.

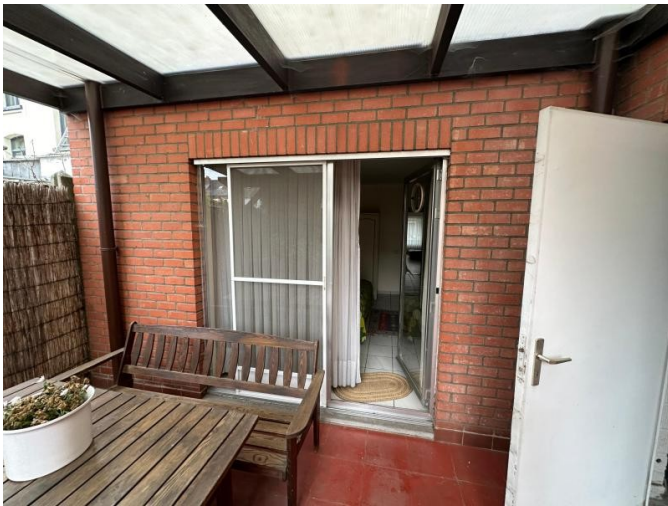
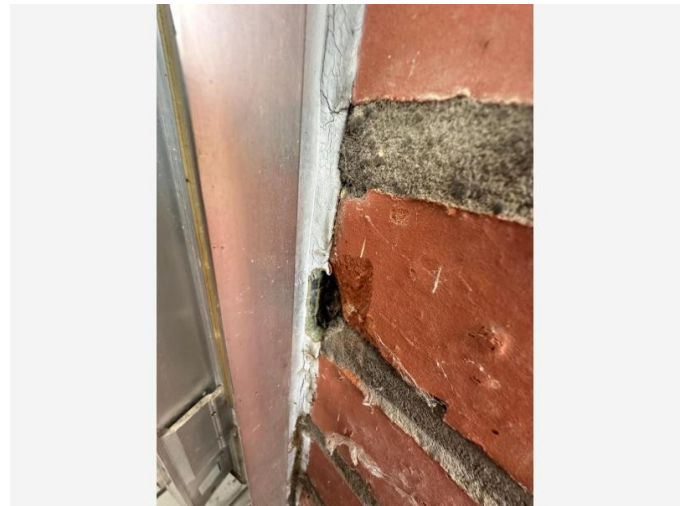
Het asbestmateriaal valt onder de mijlpaal van 2040.

Zorgvuldig beheren

Eindbeoordeling materiaalrisico	Laag materiaalrisico en/of verlaagde kans op vezelvrijgave
---------------------------------	--

Gebondenheid	Categorie 1: hechtgebonden in oorsprong
Asbestsoort (vezeltype)	Alleen chrysotiel
Asbestconcentratie	Laag (< 50%)
Afschermingsgraad van het gehele materiaal	Geheel of deels vrij aan de buitenlucht
Toestand van het materiaal	Licht beschadigd, licht verweerd. Intact calciumsilicaatmateriaal of categorie III 'gebondenheid'

#	Type	Referentie	Resultaat
3.1	Puntmonster	M57071	Chrysotiel

<b>Beschrijving</b>	Mastiek tussen muur en raam
<b>Omgeving</b>	Buiten
<b>Primaire drager</b>	Wandopening verticaal (raam, deur, ...)
<b>Asbestmateriaal</b>	In-situ afwerkingslagen - Pasta, stopverf, voegsel, stopsel, vulsel, mastiek, katten, ...
<b>Bindmiddel van asbestmateriaal</b>	Kitten, mastiek, pasta
<b>Gebondenheid op basis van bindmiddel</b>	Hecht
<b>Hoeveelheid (gewicht - aantal)</b>	<ul style="list-style-type: none"><li>• 0,60 kg - 1 stuk</li></ul>
<b>Totaal gewicht</b>	0,60 kg
<b>Eenvoudig bereikbaar</b>	Ja
<b>Bevestigingswijze</b>	<ul style="list-style-type: none"><li>• Verlijmd, ingegoten, versmeerd</li></ul>
<b>Identificatiemethode</b>	Vaststelling met monstername
<b>Destructieve handeling voor identificatie</b>	Nee

- Zorg voor een veilig beheer. Vermijd het beschadigen van het asbestmateriaal. Controleer de toestand jaarlijks op wijzigingen.

- Eenvoudige handelingen: mag via doe-het-zelf of door werknemer(s) met opleidingsattest eenvoudige handelingen  
Hechtgebonden buitentoepassing die veilig verwijderd kan worden onder de noemer eenvoudige handelingen.

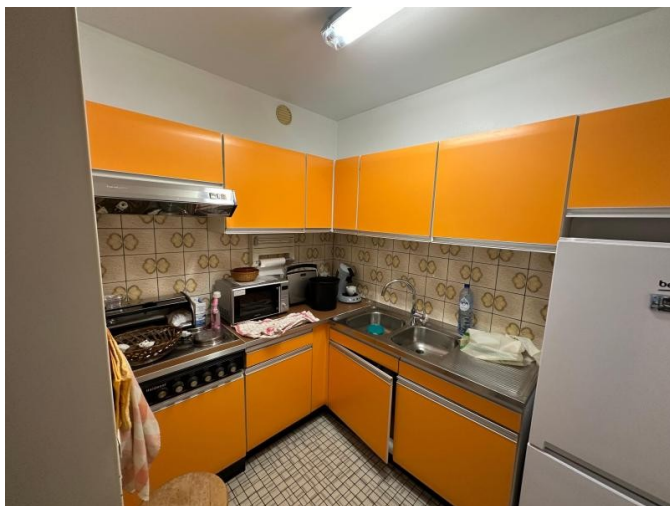
Vrije foto

Mogelijks asbesthoudende lijm aanwezig achter faience tegels.

Identificatiemethode	Redelijk vermoeden
Primaire drager	Binnenwand
(Asbest)materiaal	In-situ afwerkingslagen - Lijm laag
Bindmiddel	Lijm
Gebondenheid bindmiddel	Hecht

Bij verwijderen van de faience tegels moet bijkomende monsternamen en analyse uitgevoerd worden, om asbesthoudende lijm uit te sluiten.

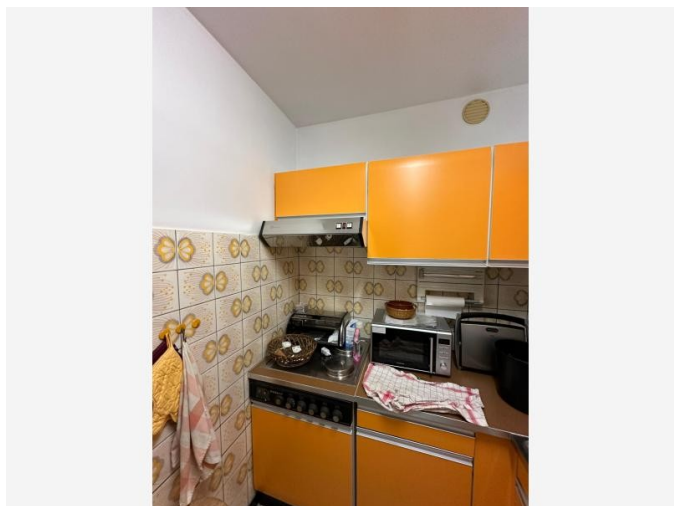
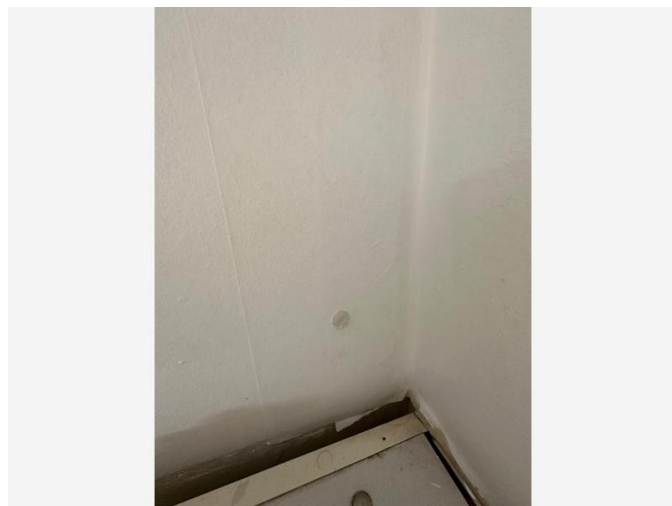
## Fiche 5: Pleisterwerk muur

Geen asbest

#	Type	Referentie	Resultaat
5.1	Mengmonster	M57068	Geen asbest

Beschrijving	Pleisterwerk muur
Omgeving	Binnen
Primaire drager	Binnenwand
Bindmiddel van materiaal	Gips - kalk
Gebondenheid op basis van bindmiddel	Niet-hechtgebonden
Hoeveelheid (oppervlakte - dikte - aantal)	• 182,85 m <sup>2</sup> - 1,00 cm - 1 stuk
Totaal volume	1,829 m <sup>3</sup>
Identificatiemethode	Vaststelling met monsternamen
Destructieve handeling voor identificatie	Nee
Opmerking	Geen pleisterwerk muur aanwezig in wasplaats, badkamer en wc.

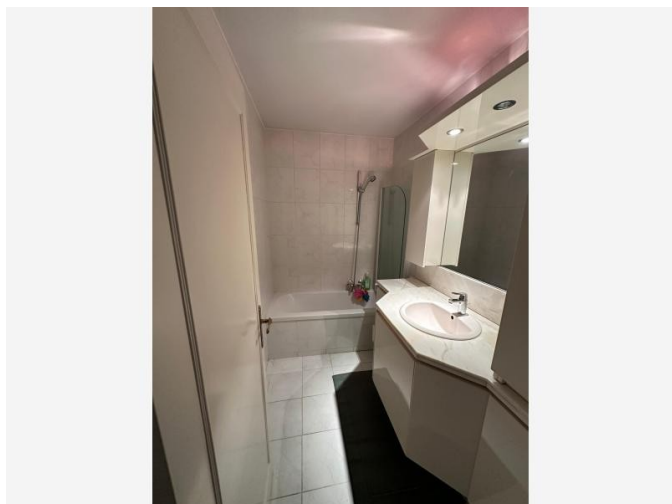
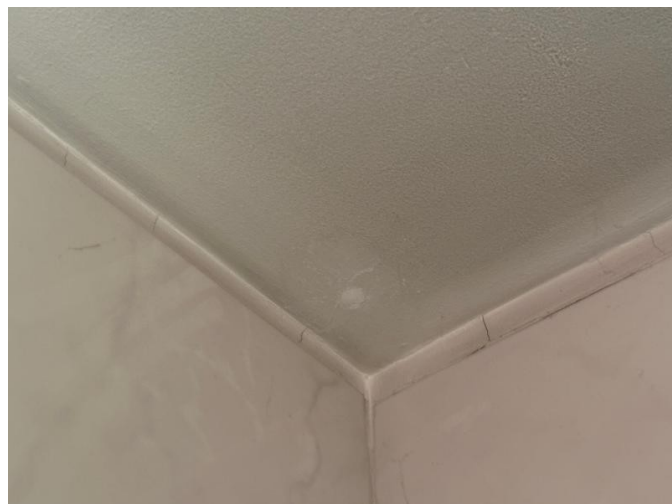
## Fiche 6: Pleisterwerk plafond

Geen asbest

#	Type	Referentie	Resultaat
6.1	Mengmonster	M57069	Geen asbest

Beschrijving	Pleisterwerk plafond
Omgeving	Binnen
Primaire drager	Plafond
Bindmiddel van materiaal	Gips - kalk
Gebondenheid op basis van bindmiddel	Niet-hechtgebonden
Hoeveelheid (oppervlakte - dikte - aantal)	• 71,26 m <sup>2</sup> - 1,00 cm - 1 stuk
Totaal volume	0,713 m <sup>3</sup>
Identificatiemethode	Vaststelling met monsternamen
Destructieve handeling voor identificatie	Nee
Opmerking	Geen pleisterwerk plafond aanwezig in wasplaats.
