Asbestinventarisatetest

Jozef Mulsstraat 8, 2170 Antwerpen

Attestnummer : 20240910-000122.000

Zone 1: Hoofdgebouw

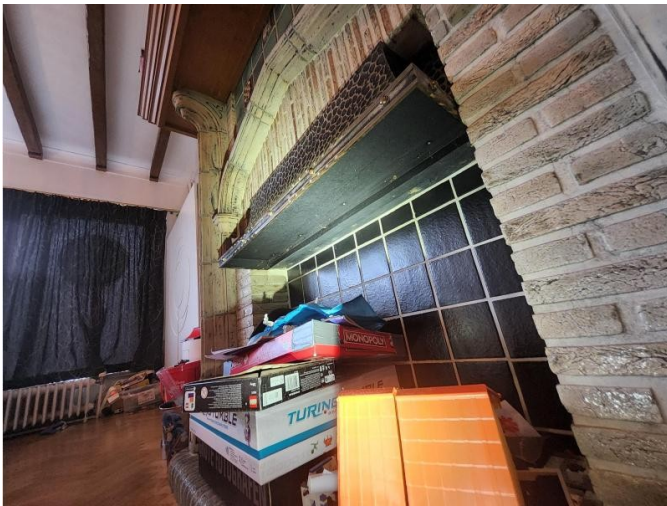
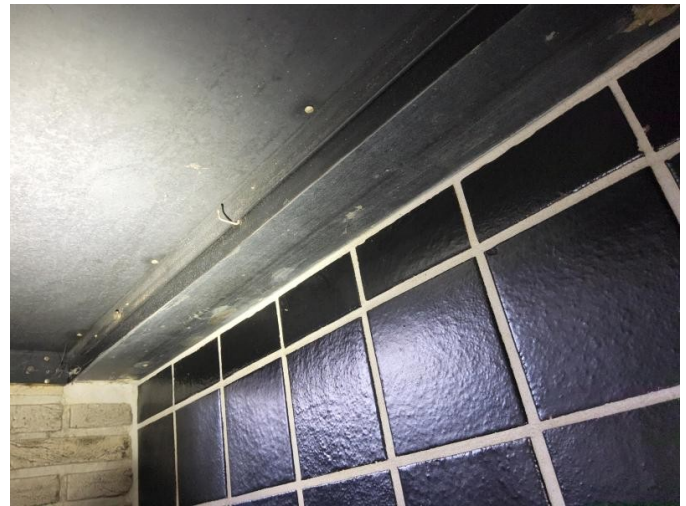
Het asbestmateriaal valt onder de mijlpaal van 2040.

Eindbeoordeling materiaalrisico	Laag materiaalrisico en/of verlaagde kans op vezelvrijgave
---------------------------------	--

Gebondenheid	Categorie 1: hechtgebonden in oorsprong
Asbestsoort (vezeltype)	Crocidoliet aanwezig
Asbestconcentratie	Laag (< 50%)
Afschermingsgraad van het gehele materiaal	Geheel of deels (ook) vrij aan de binnenlucht
Toestand van het materiaal	Onbeschadigd, niet verweerd

Beschrijving	Zwarte imitatie marmer
Omgeving	Binnen
Primaire drager	Sierhaard
Asbestmateriaal	Plaat, paneel, tablet - Type Massal
Bindmiddel van asbestmateriaal	Cement
Gebondenheid op basis van bindmiddel	Hecht
Hoeveelheid (oppervlakte - dikte - aantal)	<ul style="list-style-type: none">• 0,70 m² - 3,00 cm - 1 stuk
Totaal volume	0,021 m ³
Eenvoudig bereikbaar	Ja
Bevestigingswijze	<ul style="list-style-type: none">• Geklemd• Geschroefd
Identificatiemethode	Vaststelling zonder monsternamen
Destructieve handeling voor identificatie	Nee
Opmerking	<p>Aan de sierhaard is er voor het afsluiten hiervan een zwarte imitatiemarmer te zien. Vermoedelijk is dit een type massal (imitatiemarmer). Bij volgende renovatie is het aangewezen verder onderzoek te doen en/of te verwijderen als asbesthoudend.</p> <p>De aangegeven hoeveelheden zijn een schatting, mogelijks kan dit afwijken van de realiteit. Bij renovatie is het aan te raden om de exacte hoeveelheid verder na te gaan.</p>

- Zorg voor een veilig beheer. Vermijd het beschadigen van het asbestmateriaal. Controleer de toestand jaarlijks op wijzigingen.
- Scherm in afwachting van verwijdering het asbestmateriaal af van luchtstromingen en verstoring: bijvoorbeeld door het te verpakken, te fixeren, af te dekken, signalisatie - afbakening aan te brengen, ...
- Voer bijkomende staalname(s) uit.

- Eenvoudige handelingen: mag via doe-het-zelf of door werknemer(s) met opleidingsattest eenvoudige handelingen
Deze toepassing (type massal - imitatiemarmer) kan via eenvoudige handeling verwijderd worden door een professional die beschikt over het opleidingsattest 'Asbestverwijdering eenvoudige handelingen'. Bij het verwijderen moet steeds rekening worden gehouden met alle milieu- en veiligheidsvoorschriften.
De uitvoerders moeten vooraf voldoende beschermingsmaatregelen nemen (tyvek pak met afgeplakte wegwerphandschoenen over de mouwen en een mondkap type FFP3 of hoger). Sneldraaiend of elektrisch gereedschap mag niet worden gebruikt bij de verwijdering.

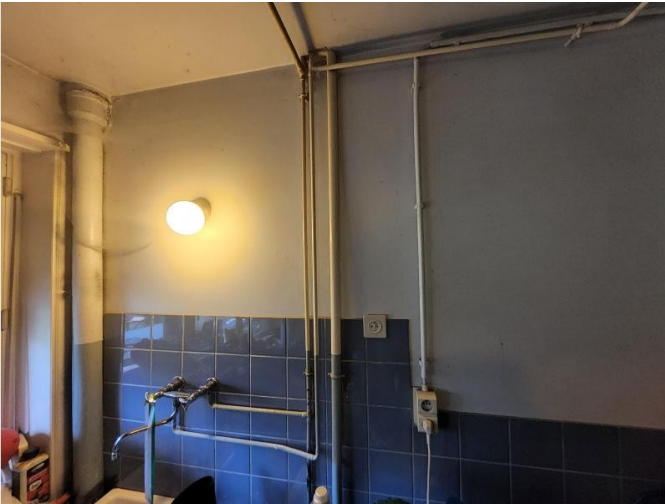
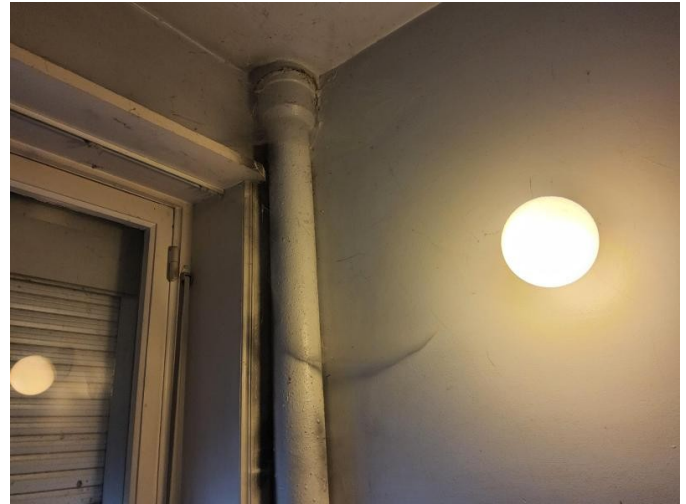
Het asbestmateriaal valt onder de mijlpaal van 2040.

Eindbeoordeling materiaalisico	Laag materiaalisico en/of verlaagde kans op vezelvrijgave
--------------------------------	---

Gebondenheid	Categorie 1: hechtgebonden in oorsprong
Asbestsoort (vezeltype)	Crocidoliet aanwezig
Asbestconcentratie	Laag (< 50%)
Afschermingsgraad van het gehele materiaal	Geheel of deels (ook) vrij aan de binnenlucht
Toestand van het materiaal	Onbeschadigd, niet verweerd

Beschrijving	Afvoerkoker wasplaats
Omgeving	Binnen
Primaire drager	Binnenwand
Asbestmateriaal	Buis, koker, leiding, pijp, doorvoer
Bindmiddel van asbestmateriaal	Cement
Gebondenheid op basis van bindmiddel	Hecht
Hoeveelheid (lengte - omtrek - dikte - aantal)	<ul style="list-style-type: none">• 2,50 m - 25,00 cm - 1,00 cm - 1 stuk
Totaal volume	0,006 m ³
Eenvoudig bereikbaar	Ja
Bevestigingswijze	<ul style="list-style-type: none">• Geklemd• Verlijmd, ingegoten, versmeerd
Identificatiemethode	Vaststelling zonder monstername
Destructieve handeling voor identificatie	Nee
Opmerking	In de wasplaats in de hoek is er mogelijks een AC koker nog aanwezig. Verder destructief onderzoek is aangewezen en een verder monstername om zekerheid te hebben hierin. De aangegeven hoeveelheden zijn een schatting, mogelijks kan dit afwijken van de realiteit. Bij renovatie is het aan te raden om de exacte hoeveelheid verder na te gaan.

- Zorg voor een veilig beheer. Vermijd het beschadigen van het asbestmateriaal. Controleer de toestand jaarlijks op wijzigingen.
- Voer bijkomende staalname(s) uit.

- Eenvoudige handelingen: mag via doe-het-zelf of door werknemer(s) met opleidingsattest eenvoudige handelingen
Deze toepassing zit geklemd en kan daarom het veiligst verwijderd worden door een professional die beschikt over het opleidingsattest 'Asbestverwijdering eenvoudige handelingen'. Bij het verwijderen moet steeds rekening worden gehouden met alle milieu- en veiligheidsvoorschriften.
Mogelijks loopt de koker verder door onder de woning en/of naar boven (toilet).

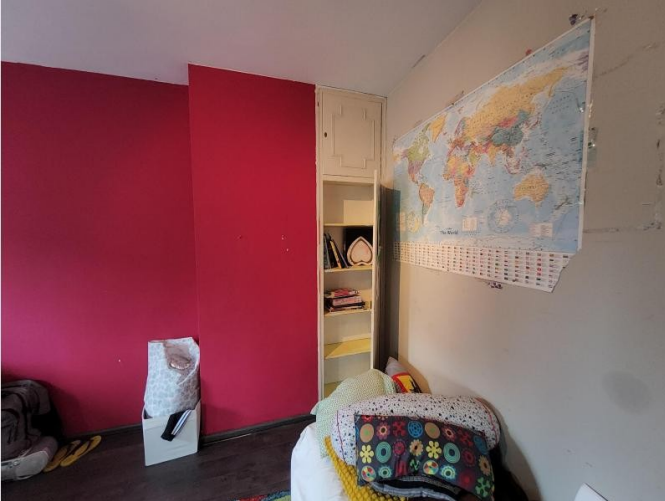
Situeringfoto

Permanente beperking

Reden: Er is geen volledige risicobeoordeling mogelijk

Uitleg van de asbestdeskundige: In de slaapkamer is er vast te stellen dat de schouw ruimte hierdoor loopt. Mogelijks kan er nog een koker aanwezig zijn.

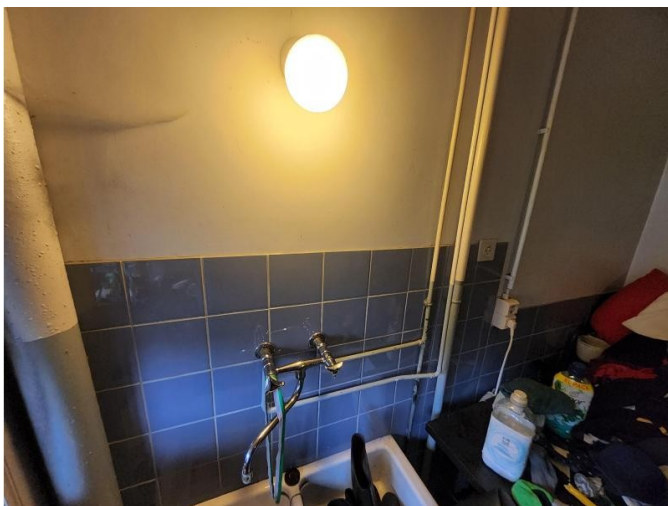
Een deel van de muur in de wasplaats is bezet met wandtegels, mogelijks kan de tegellijm asbest bevatten. Op heden is het niet mogelijk om monsternamen te doen aangezien het een niet-destructief onderzoek is en nergens wandtegels loszitten. Alsook kan er niet met zekerheid worden nagegaan wanneer de wandtegels werden aangebracht aan de binnenmuur.

Bij renovatie is het aan te raden om de tegellijm te laten analyseren of de wandtegels met de kleeflijm te beschouwen als asbesthoudend materiaal.

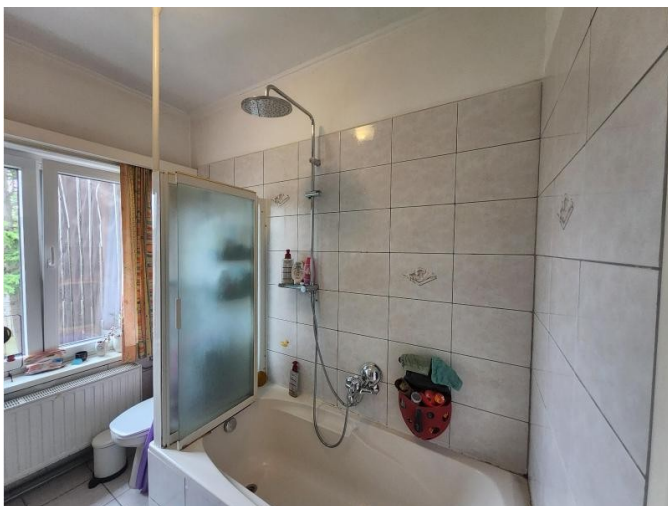
De muur van de badkamer is deels bezet met wandtegels. Mogelijks betreft dit gedeelte een renovatie die dateert van na 2001.

Op heden kan er niet met zekerheid worden nagegaan wanneer dit was, er zijn geen facturen of bewijsdocumentatie hiervan. Op moment van inspectie is het niet mogelijk om staal te nemen aangezien het om een niet-destructief onderzoek gaat en nergens tegels loszitten. Mogelijks kan er in de tegellijm asbestvezels zitten waarmee de wandtegels zijn geplaatst, indien dit voor 2001 was. Bij renovatie kan men de tegellijm laten analyseren om uitsluitel te hebben.

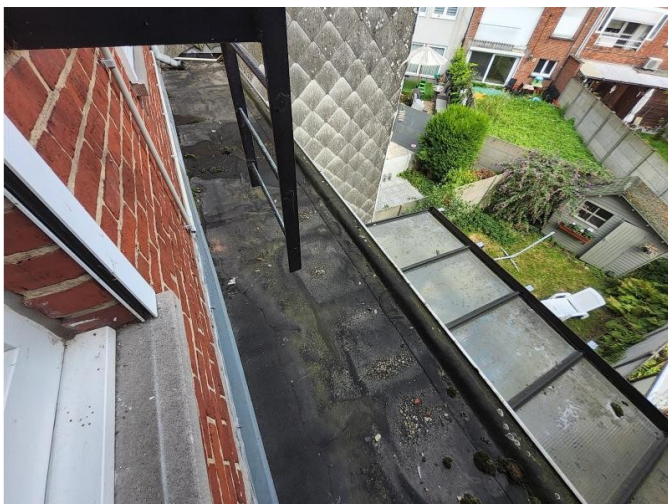
Boven de keuken ruimte is er een klein plat dak, bestaande uit een EPDM als toplaag. Mogelijks kan er hieronder nog ander materiaal aanwezig zijn.

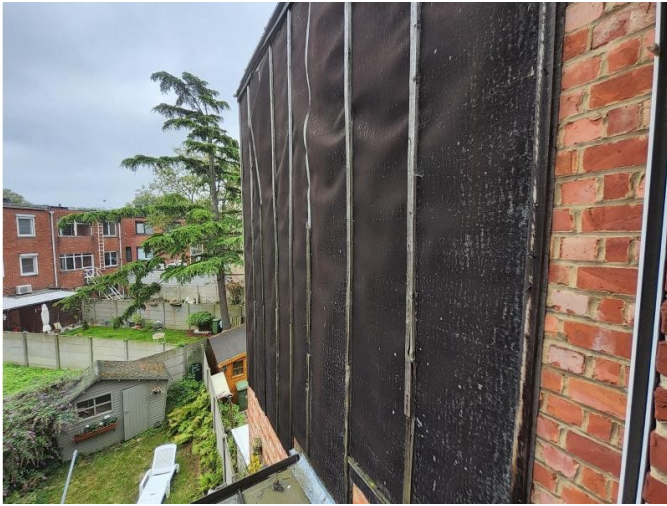
Langs de zijgevel van de buren zijn er bitumen aanwezig, mogelijks kan deze asbesthoudend zijn. Op heden werd er geen monsternamen gedaan omwille dat er geen toestemming is van het naast gelegen pand. Bij renovatie is het aangewezen om contact op te nemen met de eigenaar van het pand en hier verder onderzoek te doen.

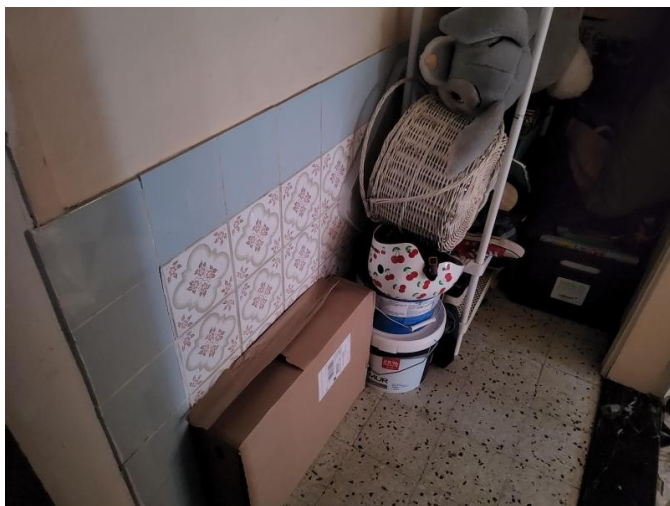
Een deel van de muur in de doorgang op het gelijkvloers is bezet met wandtegels, mogelijks kan de tegellijm asbest bevatten. Op heden is het niet mogelijk om monsternamen te doen aangezien het een niet-destructief onderzoek is en nergens wandtegels loszitten. Alsook kan er niet met zekerheid worden nagegaan wanneer de wandtegels werden aangebracht aan de binnenmuur.

Bij renovatie is het aan te raden om de tegellijm te laten analyseren of de wandtegels met de kleeftijm te beschouwen als asbesthoudend materiaal.

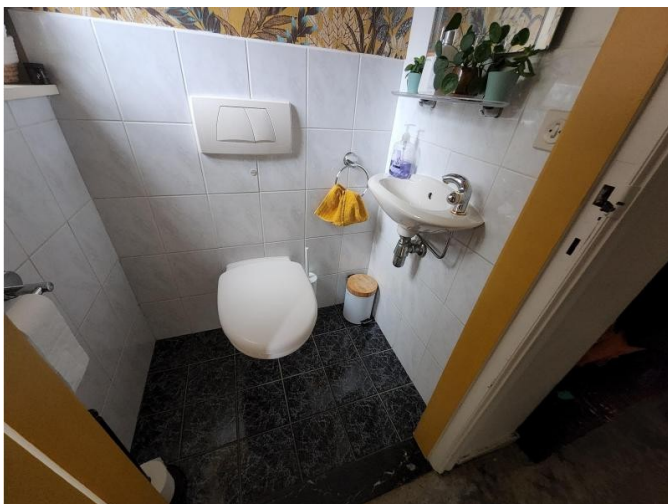
Een deel van de muur in het toilet is bezet met wandtegels, mogelijks kan de tegellijm asbest bevatten. Op heden is het niet mogelijk om monsternamen te doen aangezien het een niet-destructief onderzoek is en nergens wandtegels loszitten. Alsook kan er niet met zekerheid worden nagegaan wanneer de wandtegels werden aangebracht aan de binnenmuur.

Bij renovatie is het aan te raden om de tegellijm te laten analyseren of de wandtegels met de kleeflijm te beschouwen als asbesthoudend materiaal.

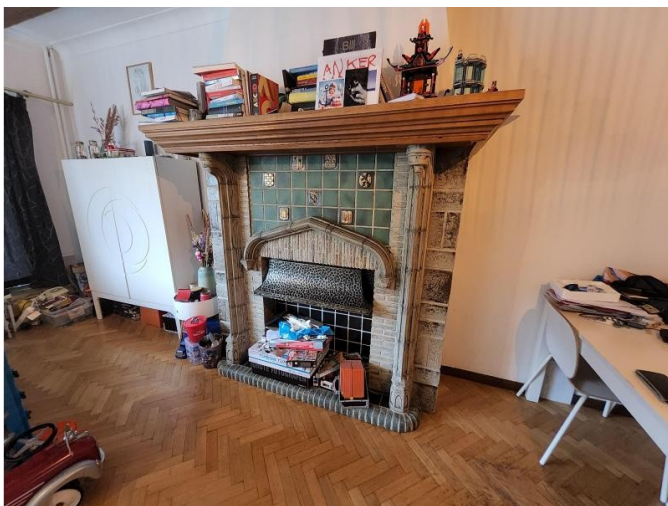
Een deel van de muur in de leefruimte aan de haard is bezet met wandtegels, mogelijks kan de tegellijm asbest bevatten. Op heden is het niet mogelijk om monsternames te doen aangezien het een niet-destructief onderzoek is en nergens wandtegels loszitten. Alsook kan er niet met zekerheid worden nagegaan wanneer de wandtegels werden aangebracht aan de binnenmuur.

Bij renovatie is het aan te raden om de tegellijm te laten analyseren of de wandtegels met de kleeflijm te beschouwen als asbesthoudend materiaal.

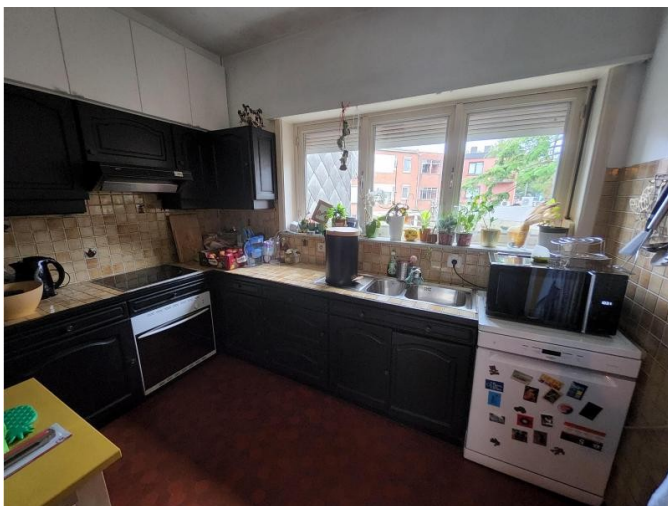
Een deel van de muur in de keuken is bezet met wandtegels, mogelijks kan de tegellijm asbest bevatten. Op heden is het niet mogelijk om monsternamen te doen aangezien het een niet-destructief onderzoek is en nergens wandtegels loszitten. Alsook kan er niet met zekerheid worden nagegaan wanneer de wandtegels werden aangebracht aan de binnenmuur.

Bij renovatie is het aan te raden om de tegellijm te laten analyseren of de wandtegels met de kleeflijm te beschouwen als asbesthoudend materiaal.

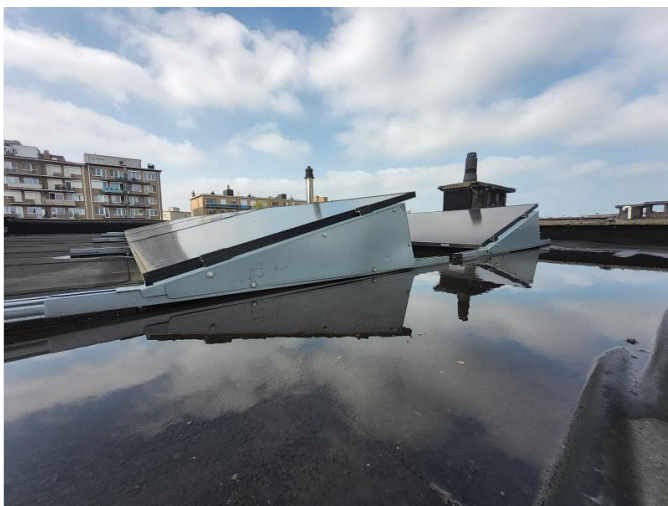
Langs de achterzijde kan men deels het plat dak van het hoofdgebouw bereiken. Op plat dak ligt er op heden een EPDM als toplaag. Mogelijks kan er hieronder nog ander materiaal aanwezig zijn.

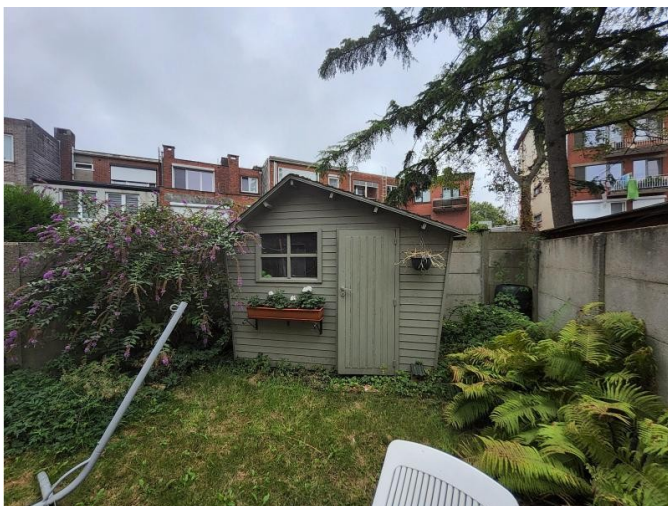
In de tuin is er een tuinhuis aanwezig bestaande uit een houten constructie.

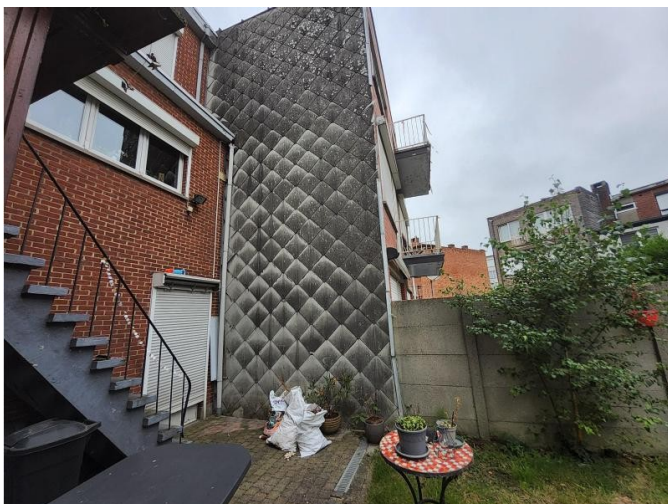
Langs de zijgevel van de buren zijn er AC leien aanwezig, er is een sterk vermoeden dat deze asbesthoudend zijn. Op heden werd er geen monsternamen gedaan omwille dat er geen toestemming is van het naast gelegen pand. Bij renovatie is het aangewezen om contact op te nemen met de eigenaar van het pand en hier verder onderzoek te doen.

Aangewezen is om deze leien te verwijderen als asbesthoudende leien in samenspraak met de eigenaar van het naast gelegen pand.
