Asbestinventarisatetest

Eigenaarsstraat 14, 2350 Vosselaar

Attestnummer : 20250215-000081.000

Niet-asbestveilig

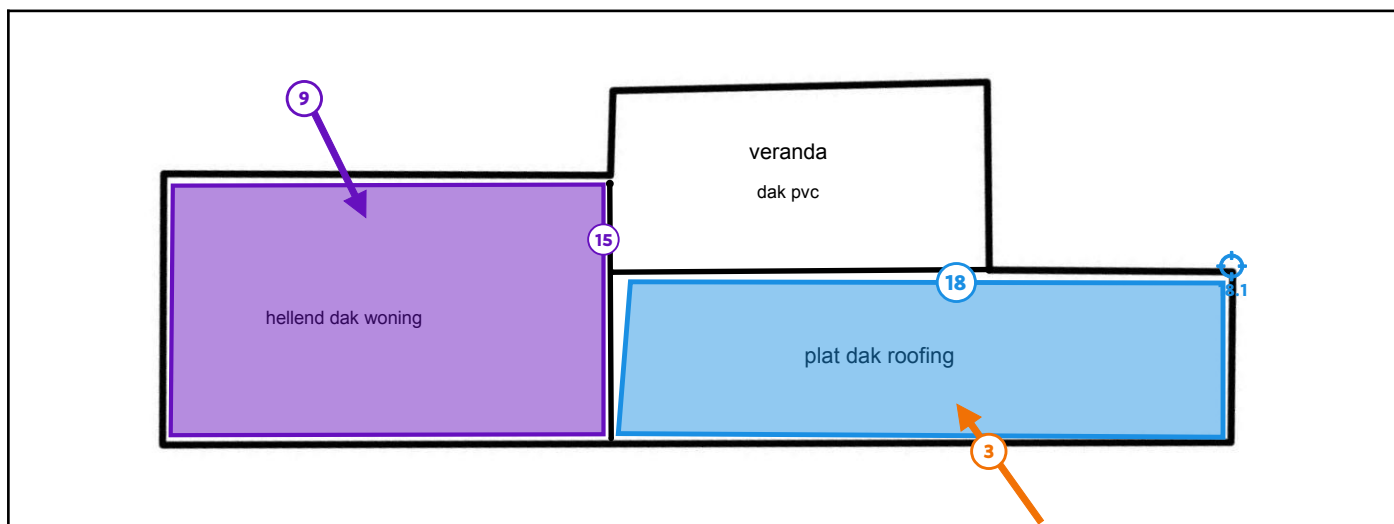
Plan 1.9: Dakenplan

Beschrijving	Type	Actie
3. Rookgaskanaal asbestcement	Asbestmateriaal	Verwijderen
9. Binnenzijde schouw	Beperking	-
15. Dakopbouw hellend dak woning	Advies	-
18. Roofing plat dak	Geen asbest	-
18.1 Code: 5	Puntmonster	-

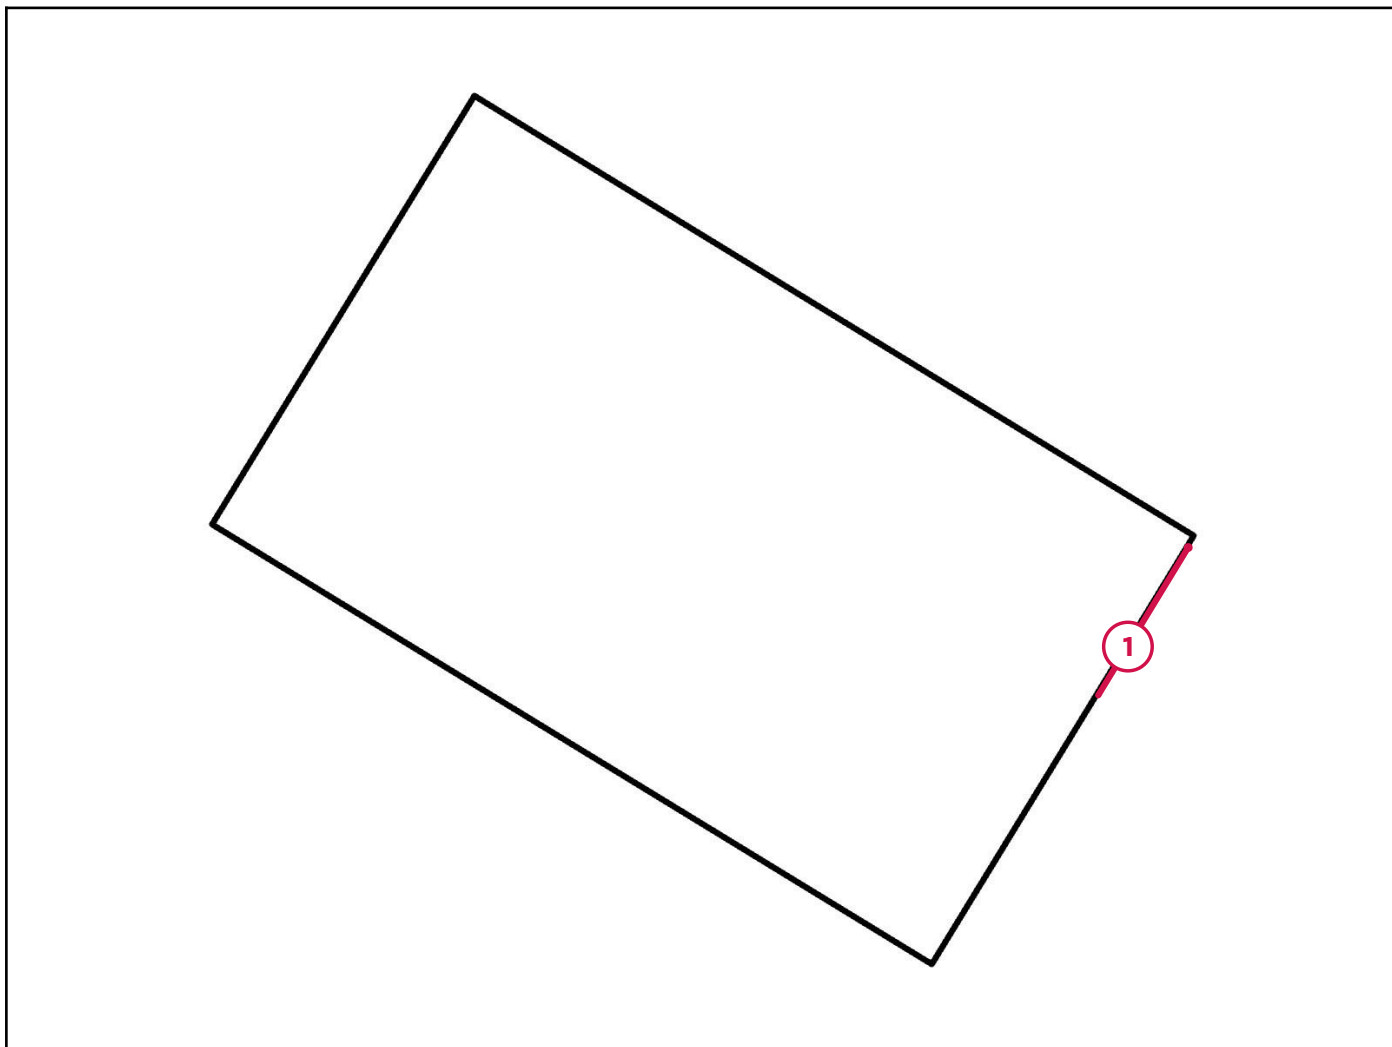
Plan 4.1: Berging plan

Beschrijving	Type	Actie
1. Golfplaten asbestcement	Asbestmateriaal	Dringend verwijderen

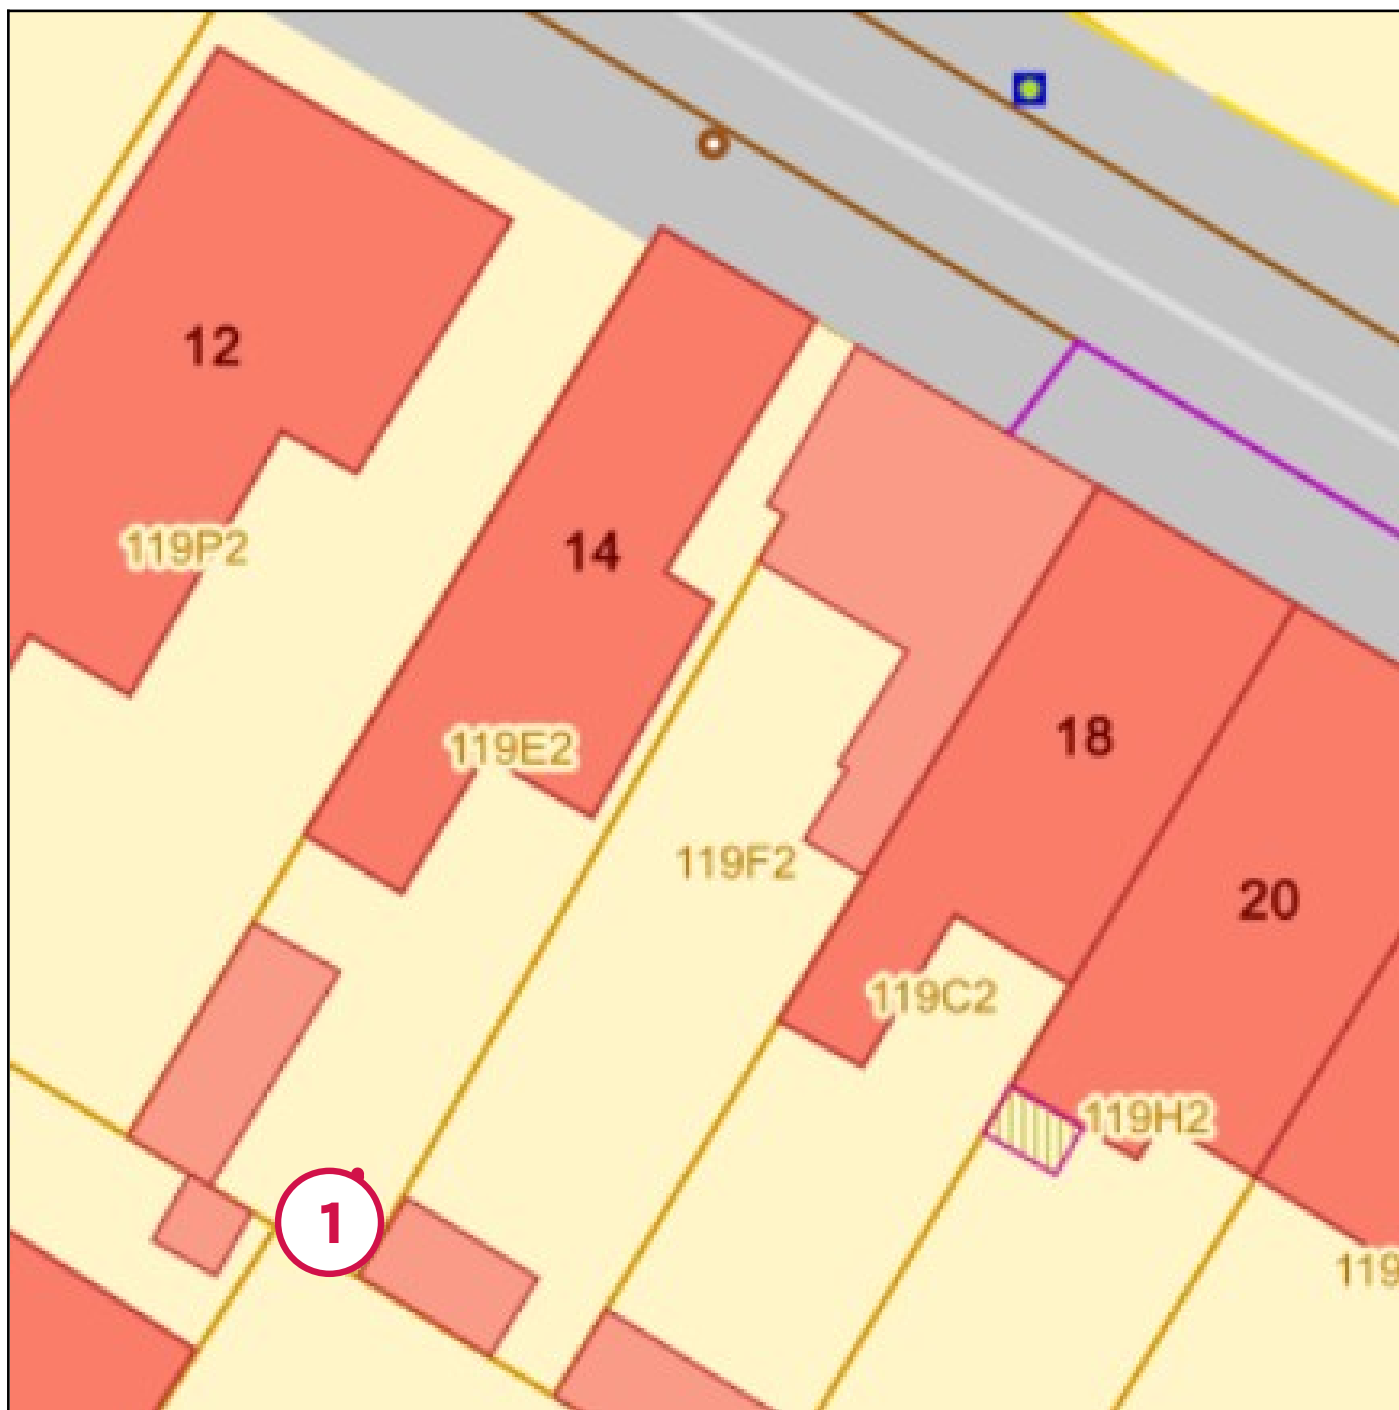
Plan 7.1: Vaststellingen buiten de constructies

Beschrijving	Type	Actie
1. Golfplaten asbestcement	Asbestmateriaal	Dringend verwijderen

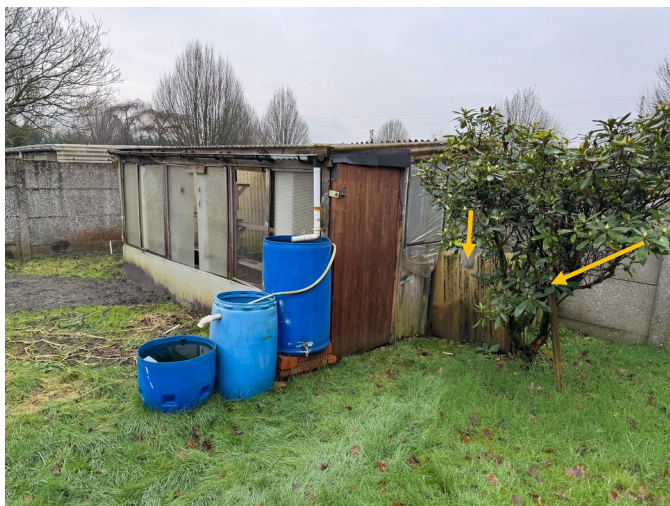
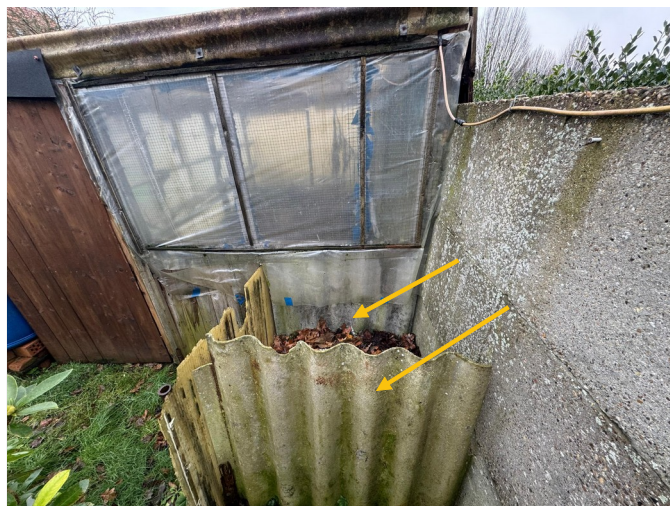
Fiche 1: Golfplaten asbestcement

Asbestmateriaal - afvalstof

Beschrijving	Golfplaten asbestcement
Type afvalstof	Betreft stock-voorraad of gedemonteerde asbestmaterialen
Aanwezige resten	2 golfplaten
Omgeving	Buiten
Primaire drager	Bodem
Asbestmaterialen	<ul style="list-style-type: none">Dak- en gevelbekleding - Golfplaat
Bindmiddel van asbestmateriaal	Cement
Gebondenheid op basis van bindmiddel	Hecht
Hoeveelheid (gewicht - aantal)	<ul style="list-style-type: none">12,00 kg - 2 stuks
Totaal gewicht	24,00 kg
Eenvoudig bereikbaar	Ja
Identificatiemethode	Vaststelling zonder monsternamen

Dringend verwijderen

- Verwijder het asbestafval.

- Eenvoudige handelingen: mag via doe-het-zelf of door werknemer(s) met opleidingsattest eenvoudige handelingen
Hechtgebonden asbestmaterialen mag u zelf verwijderen als bij de verwijdering de toestand niet wijzigt. Dit is het geval wanneer u de asbesttoepassing kan demonteren met minimale beschadiging. Gedemonteerd materiaal met asbest, moet u (laten) afvoeren als asbestafval. Voer het asbestafval af naar het recyclagepark, laat het ophalen door een geregistreerd inzamelaar of via uw aannemer.

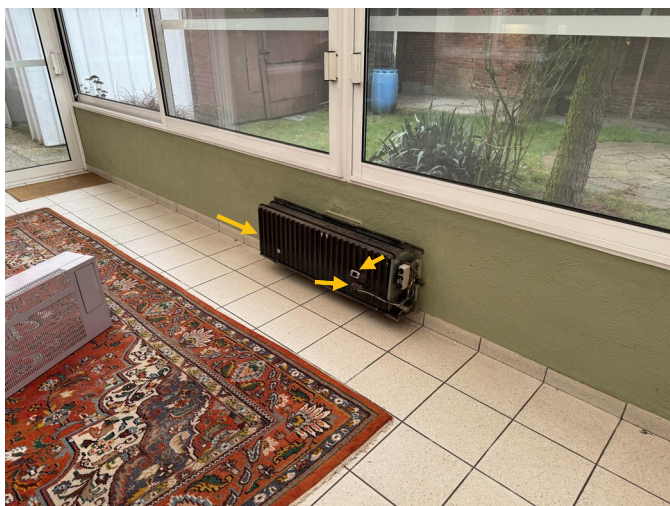
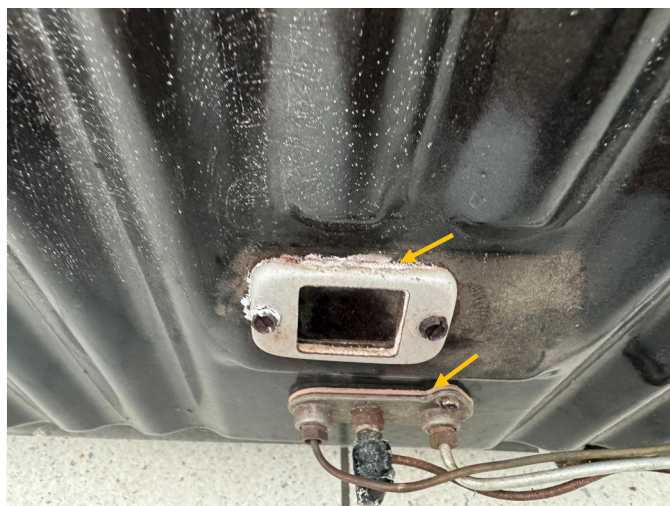
Eindbeoordeling materiaalrisico	Verhoogd materiaalrisico en/of verhoogde kans op vezelvrijgave
---------------------------------	--

Gebondenheid	Categorie 2: niet-hechtgebonden met matrix
Asbestsoort (vezeltype)	Alleen chrysotiel
Asbestconcentratie	Hoog ($\geq 50\%$)
Afschermingsgraad van het gehele materiaal	Geheel of deels (ook) vrij aan binnenluchtstromen
Toestand van het materiaal	Licht beschadigd, licht verweerd. Intact calciumsilicaatmateriaal of categorie III 'gebondenheid'

Beschrijving	Pakking gaskachel veranda
Omgeving	Binnen
Primaire drager	HVAC infrastructuur en uitrusting
Asbestmateriaal	Pakking, dichting
Bindmiddel van asbestmateriaal	Karton - papier - viltachtig
Gebondenheid op basis van bindmiddel	Niet-hechtgebonden
Hoeveelheid (gewicht - aantal)	<ul style="list-style-type: none">• 0,25 kg - 1 stuk
Totaal gewicht	0,25 kg
Eenvoudig bereikbaar	Ja
Bevestigingswijze	<ul style="list-style-type: none">• Geklemd
Identificatiemethode	Vaststelling zonder monstername
Destructieve handeling voor identificatie	Nee

Verwijderen

- Verwijder dit asbestmateriaal zo snel mogelijk. Volg de toestand goed op.

- Eenvoudige handelingen: mag via doe-het-zelf of door werknemer(s) met opleidingsattest eenvoudige handelingen
De volgende asbesthoudende materialen mag u als particulier of zelfstandige zelf verwijderen, ongeacht of ze zich binnen of buiten bevinden:

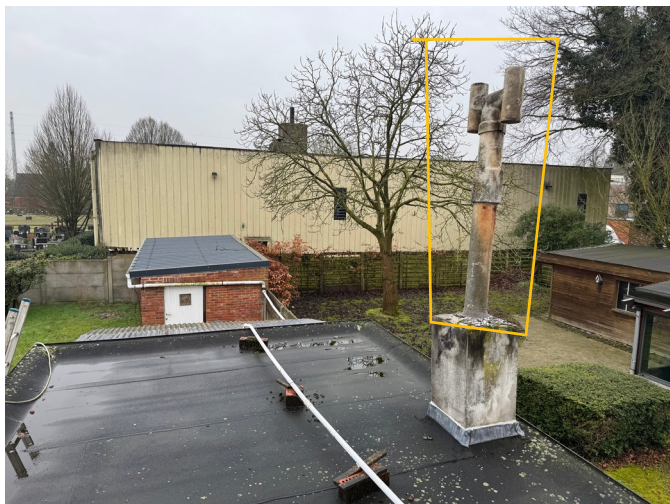
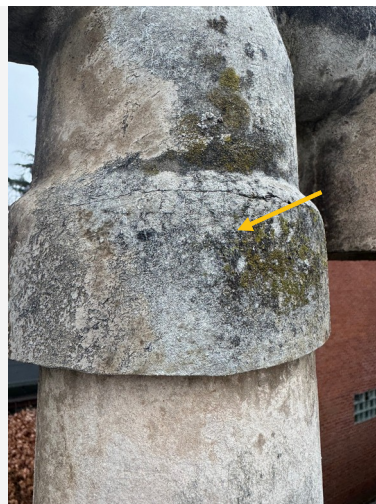
Eindbeoordeling materiaalrisico	Verhoogd materiaalrisico en/of verhoogde kans op vezelvrijgave
---------------------------------	--

Gebondenheid	Categorie 1: hechtgebonden in oorsprong
Asbestsoort (vezeltype)	Crocidoliet aanwezig
Asbestconcentratie	Laag (< 50%)
Afschermingsgraad van het gehele materiaal	Geheel of deels vrij aan de buitenlucht
Toestand van het materiaal	Matig beschadigd, matig verweerd

Beschrijving	Rookgaskanaal asbestcement
Omgeving	Grenst aan binnen- en buitenlucht
Primaire drager	HVAC infrastructuur en uitrusting
Asbestmateriaal	Rookgaskanaal
Bindmiddel van asbestmateriaal	Cement
Gebondenheid op basis van bindmiddel	Hecht
Hoeveelheid (lengte - omtrek - dikte - aantal)	<ul style="list-style-type: none">• 1,50 m - 46,00 cm - 1,00 cm - 1 stuk
Totaal volume	0,007 m ³
Eenvoudig bereikbaar	Ja
Bevestigingswijze	<ul style="list-style-type: none">• Geklemd• Verlijmd, ingegoten, versmeerd
Identificatiemethode	Vaststelling zonder monsternamen
Destructieve handeling voor identificatie	Nee

Verwijderen

- Verwijder dit asbestmateriaal zo snel mogelijk. Volg de toestand goed op.

- Eenvoudige handelingen: mag via doe-het-zelf of door werknemer(s) met opleidingsattest eenvoudige handelingen
U mag hechtgebonden asbest dat wel beschadigd is en waarbij er vrije asbestvezels zichtbaar zijn zelf verwijderen buiten een gebouw. Een beschadigde asbesttoepassing of asbest in slechte staat kan makkelijk verder breken of vergruizen. Er komen dan schadelijke asbestvezels vrij die ingeademd kunnen worden.

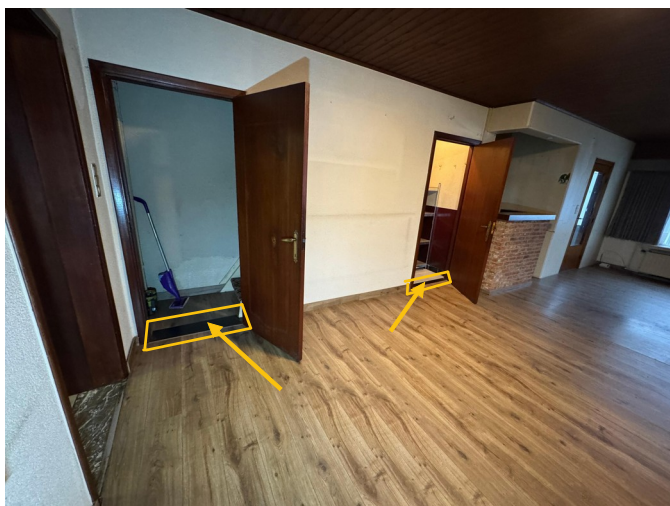
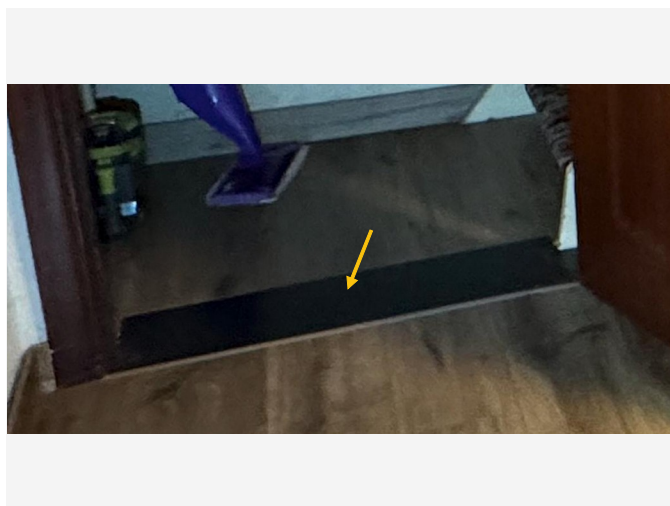
Eindbeoordeling materiaalrisico	Laag materiaalrisico en/of verlaagde kans op vezelvrijgave
---------------------------------	--

Gebondenheid	Categorie 1: hechtgebonden in oorsprong
Asbestsoort (vezeltype)	Alleen chrysotiel
Asbestconcentratie	Laag (< 50%)
Afschermingsgraad van het gehele materiaal	Geheel of deels (ook) vrij aan de binnenlucht
Toestand van het materiaal	Licht beschadigd, licht verweerd. Intact calciumsilicaatmateriaal of categorie III 'gebondenheid'

Beschrijving	Deurdorpel massal
Omgeving	Binnen
Primaire drager	Vloer
Asbestmateriaal	Plaat, paneel, tablet - Type Massal
Bindmiddel van asbestmateriaal	Cement
Gebondenheid op basis van bindmiddel	Hecht
Hoeveelheid (oppervlakte - dikte - aantal)	<ul style="list-style-type: none">• 0,07 m² - 2,00 cm - 1 stuk• 0,16 m² - 2,00 cm - 1 stuk
Totaal volume	0,005 m ³
Eenvoudig bereikbaar	Ja
Bevestigingswijze	<ul style="list-style-type: none">• Verlijmd, ingegoten, versmeerd
Identificatiemethode	Vaststelling zonder monstername
Destructieve handeling voor identificatie	Nee

Zorgvuldig beheren

- Zorg voor een veilig beheer. Vermijd het beschadigen van het asbestmateriaal. Controleer de toestand jaarlijks op wijzigingen.

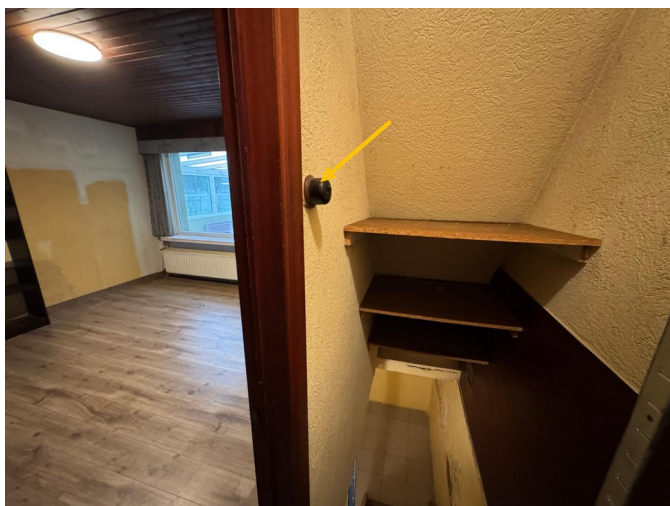
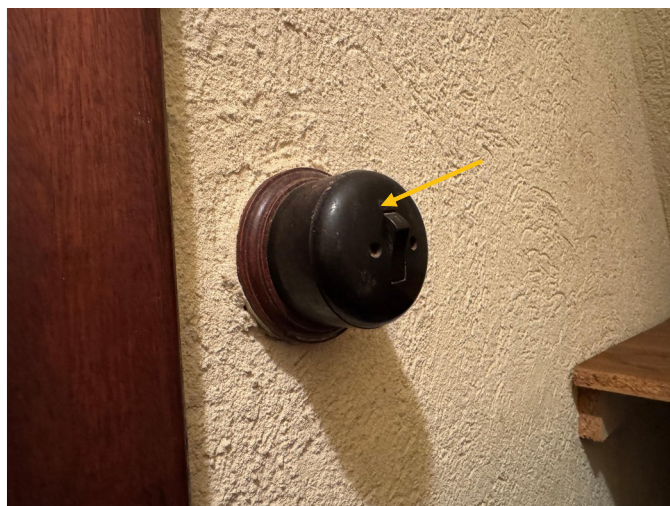
Eindbeoordeling materiaalrisico	Laag materiaalrisico en/of verlaagde kans op vezelvrijgave
---------------------------------	--

Gebondenheid	Categorie 1: hechtgebonden in oorsprong
Asbestsoort (vezeltype)	Crocidoliet aanwezig
Asbestconcentratie	Laag (< 50%)
Afschermingsgraad van het gehele materiaal	Geheel of deels (ook) vrij aan de binnenlucht
Toestand van het materiaal	Onbeschadigd, niet verweerd

Beschrijving	Bakeliet stopcontacten en schakelaars
Omgeving	Binnen
Primaire drager	Communicatie en elektrische infrastructuur en uitrusting
Asbestmateriaal	Plaat, paneel, tablet - Type Bakeliet
Bindmiddel van asbestmateriaal	Kunststof of -hars
Gebondenheid op basis van bindmiddel	Hecht
Hoeveelheid (oppervlakte - dikte - aantal)	• 0,10 m ² - 0,30 cm - 1 stuk
Totaal volume	< 0,001 m ³
Eenvoudig bereikbaar	Ja
Bevestigingswijze	• Geschroefd
Identificatiemethode	Vaststelling zonder monstername
Destructieve handeling voor identificatie	Nee

Zorgvuldig beheren

- Zorg voor een veilig beheer. Vermijd het beschadigen van het asbestmateriaal. Controleer de toestand jaarlijks op wijzigingen.

- Eenvoudige handelingen: mag via doe-het-zelf of door werknemer(s) met opleidingsattest eenvoudige handelingen
Bakeliet kan asbesthoudend zijn en kan enkel uitgesloten worden via een negatieve analyse. Monsternamen is echter niet mogelijk binnen het kader van het niet-destructief onderzoek. Deze armaturen kan men best voorzichtig losschroeven en dubbel verpakt afvoeren naar het recyclagepark.

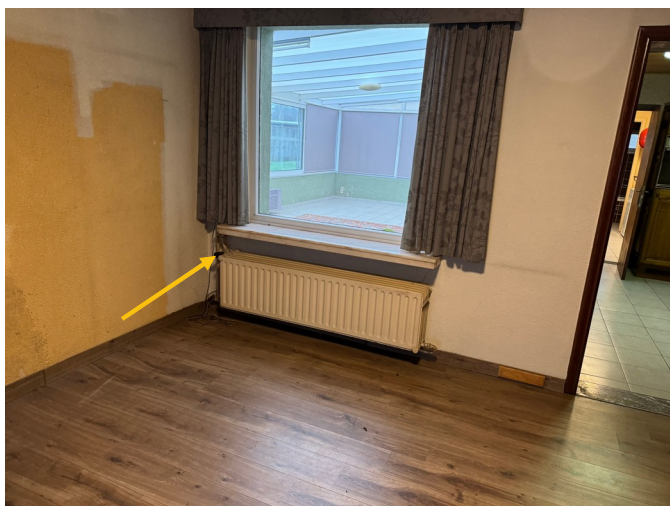
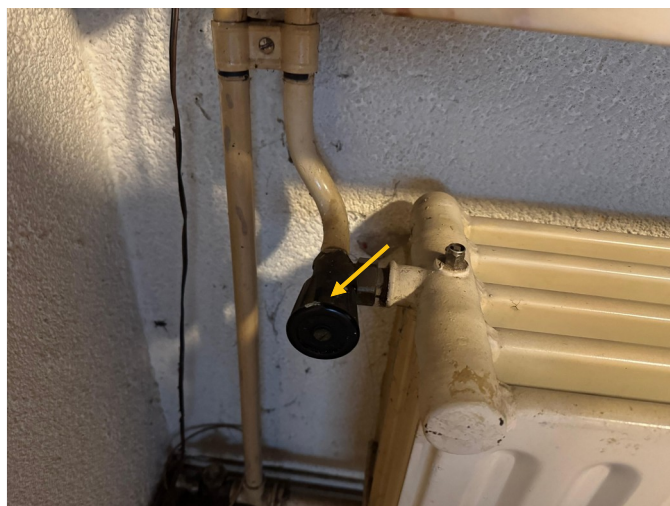
Eindbeoordeling materiaalrisico	Laag materiaalrisico en/of verlaagde kans op vezelvrijgave
---------------------------------	--

Gebondenheid	Categorie 1: hechtgebonden in oorsprong
Asbestsoort (vezeltype)	Crocidoliet aanwezig
Asbestconcentratie	Laag (< 50%)
Afschermingsgraad van het gehele materiaal	Geheel of deels (ook) vrij aan de binnenlucht
Toestand van het materiaal	Onbeschadigd, niet verweerd

Beschrijving	Bakeliet Radiatorknoppen
Omgeving	Binnen
Primaire drager	Ruimteverwarming
Asbestmateriaal	Plaat, paneel, tablet - Type Bakeliet
Bindmiddel van asbestmateriaal	Kunststof of -hars
Gebondenheid op basis van bindmiddel	Hecht
Hoeveelheid (oppervlakte - dikte - aantal)	• 0,20 m ² - 1,00 cm - 1 stuk
Totaal volume	0,002 m ³
Eenvoudig bereikbaar	Ja
Bevestigingswijze	• Geschroefd
Identificatiemethode	Vaststelling zonder monstername
Destructieve handeling voor identificatie	Nee
Opmerking	Deze oppervlakte is niet gemeten, maar eerder symbolisch voor alle aanwezige radiatorknoppen.

Zorgvuldig beheren

- Zorg voor een veilig beheer. Vermijd het beschadigen van het asbestmateriaal. Controleer de toestand jaarlijks op wijzigingen.

- Eenvoudige handelingen: mag via doe-het-zelf of door werknemer(s) met opleidingsattest eenvoudige handelingen
Bakeliet kan altijd asbest bevatten. Deze knoppen kan men best voorzichtig losschroeven. Gedemonteerd materiaal met asbest, moet u (laten) afvoeren als asbestafval. Voer het asbestafval af naar het recyclagepark, laat het ophalen door een geregistreerd inzamelaar of via uw aannemer.

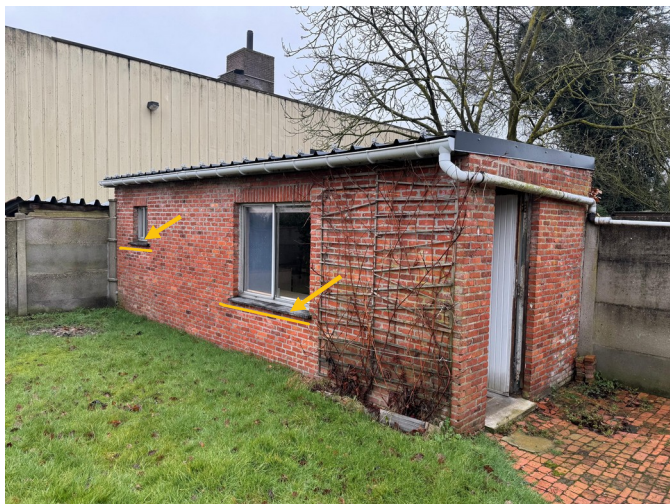
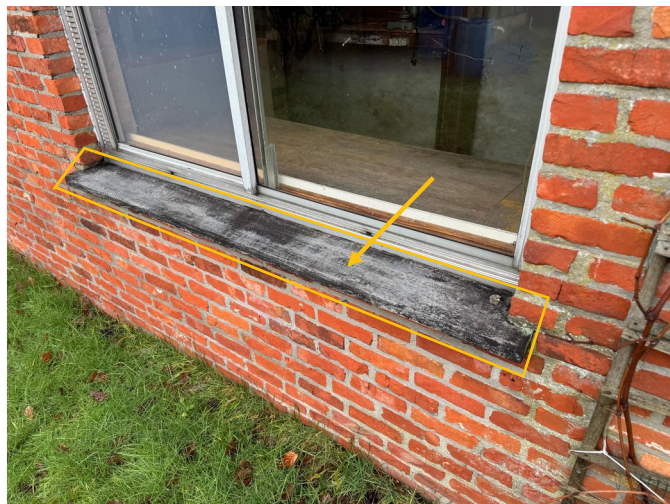
Eindbeoordeling materiaalrisico	Laag materiaalrisico en/of verlaagde kans op vezelvrijgave
---------------------------------	--

Gebondenheid	Categorie 1: hechtgebonden in oorsprong
Asbestsoort (vezeltype)	Crocidoliet aanwezig
Asbestconcentratie	Laag (< 50%)
Afschermingsgraad van het gehele materiaal	Geheel of deels vrij aan de buitenlucht
Toestand van het materiaal	Licht beschadigd, licht verweerd. Intact calciumsilicaatmateriaal of categorie III 'gebondenheid'

Beschrijving	Vensterbank buitenzijde vezelcement
Omgeving	Buiten
Primaire drager	Wandopening verticaal (raam, deur, ...)
Asbestmateriaal	Deksteen, muurkap - Hol
Bindmiddel van asbestmateriaal	Cement
Gebondenheid op basis van bindmiddel	Hecht
Hoeveelheid (oppervlakte - dikte - aantal)	<ul style="list-style-type: none">• 0,11 m² - 4,00 cm - 1 stuk• 0,22 m² - 4,00 cm - 1 stuk
Totaal volume	0,013 m ³
Eenvoudig bereikbaar	Ja
Bevestigingswijze	<ul style="list-style-type: none">• Verlijmd, ingegoten, versmeerd
Identificatiemethode	Vaststelling zonder monsternamen
Destructieve handeling voor identificatie	Nee

Zorgvuldig beheren

- Zorg voor een veilig beheer. Vermijd het beschadigen van het asbestmateriaal. Controleer de toestand jaarlijks op wijzigingen.

- Eenvoudige handelingen: mag via doe-het-zelf of door werknemer(s) met opleidingsattest eenvoudige handelingen
Hechtgebonden asbestmaterialen in goede staat mag u zelf verwijderen als bij de verwijdering de toestand niet wijzigt. Dit is het geval wanneer u de asbesttoepassing kan demonteren met minimale beschadiging. Merkt u dat je deze toepassing niet kan verwijderen zonder breken, schakel dan zeker een aannemer met een opleidingsattest eenvoudige handelingen in. Gedemonteerd materiaal met asbest, moet u (laten) afvoeren als asbestafval. Voer het asbestafval af naar het recyclagepark, laat het ophalen door een geregistreerd inzamelaar of via uw aannemer.
