# Asbestinventarisatetest

Gentsestraat 120, 9420 Erpe-Mere

Attestnummer : 20241204-000588.000

Uitgegeven op : 04.12.2024

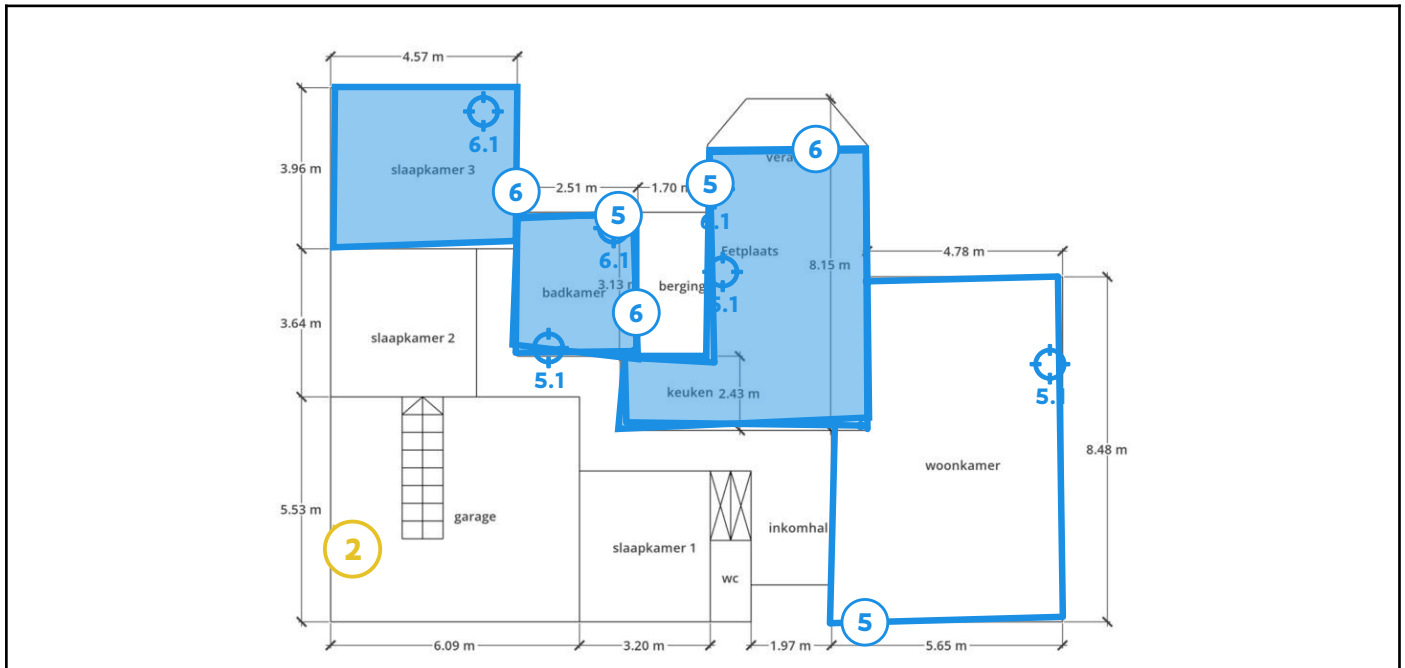
# Plan 1.1: gelijksvloers

Beschrijving	Type	Actie
2. Bakeliet E meter	Asbestmateriaal	Zorgvuldig beheren
5. pleisterwerk wand	Geen asbest	-
5.1 Code: 4/30/11/24	Mengmonster	-
6. pleisterwerk plafond	Geen asbest	-
6.1 Code: 5/30/11/24	Mengmonster	-

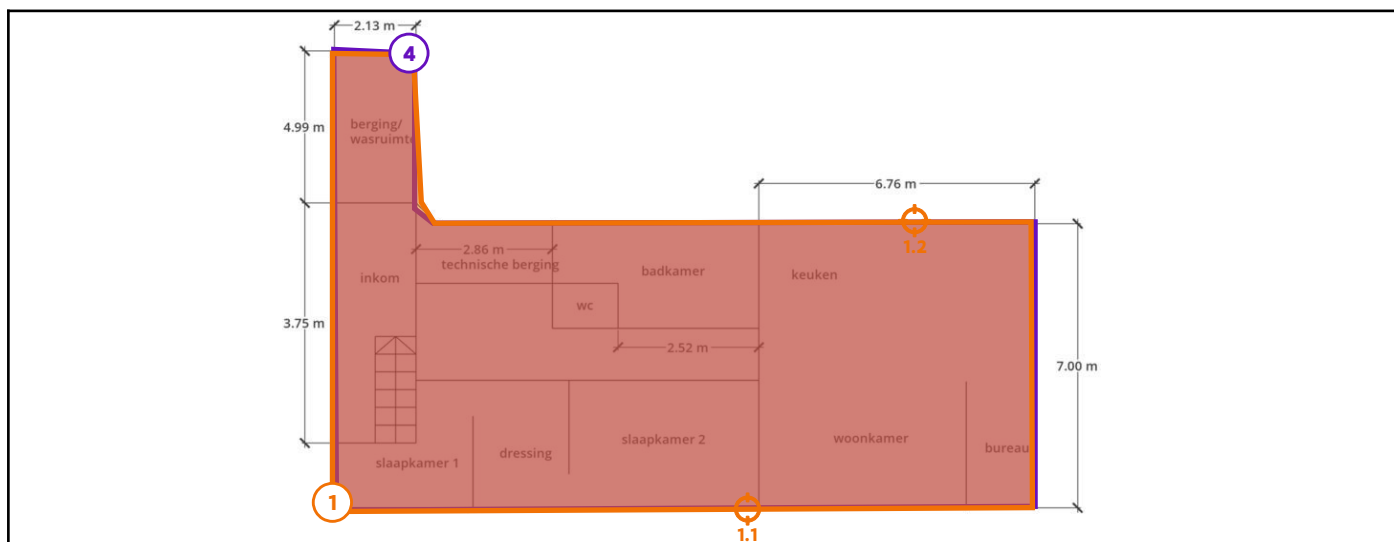
## Plan 1.2: 1ste verdiep

Beschrijving	Type	Actie
1. leien dak	Asbestmateriaal	<a href="#">Verwijderen</a>
1.1 Code: 1/3/12/2024	Puntmonster	-
1.2 Code: 3/30/11/24	Puntmonster	-
4. onderdak	Advies	-

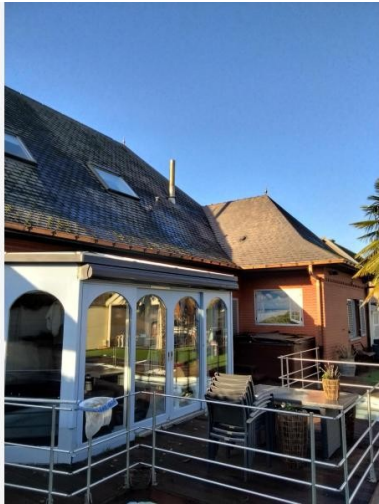
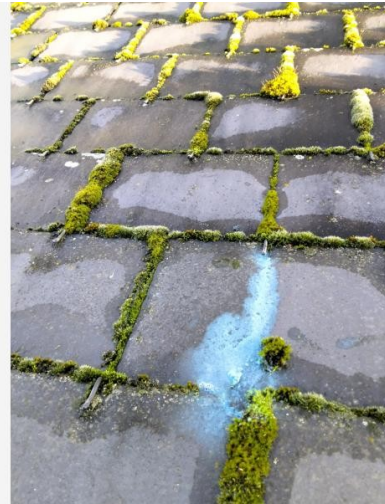
Overzichtsfoto

Detailfoto

Eindbeoordeling materiaalrisico	Verhoogd materiaalrisico en/of verhoogde kans op vezelvrijgave
---------------------------------	----------------------------------------------------------------

Gebondenheid	Categorie 1: hechtgebonden in oorsprong
Asbestsoort (vezeltype)	Alleen chrysotiel
Asbestconcentratie	Laag (< 50%)
Afschermingsgraad van het gehele materiaal	Geheel of deels vrij aan de buitenlucht
Toestand van het materiaal	Matig beschadigd, matig verweerd

#	Type	Referentie	Resultaat
1.1	Puntmonster	1/3/12/2024	Chrysotiel
1.2	Puntmonster	3/30/11/24	Chrysotiel

Beschrijving	leien dak
Omgeving	Buiten
Primaire drager	Schuin dak
Asbestmateriaal	Dak- en gevelbekleding - Lei, shingle
Bindmiddel van asbestmateriaal	Cement
Gebondenheid op basis van bindmiddel	Hecht
Hoeveelheid (oppervlakte - aantal)	• 125,00 m <sup>2</sup> - 1 stuk
Totale oppervlakte	125,00 m <sup>2</sup>
Eenvoudig bereikbaar	Ja
Bevestigingswijze	• Geklemd
Identificatiemethode	Vaststelling met monstername
Destructieve handeling voor identificatie	Nee

Het asbestmateriaal valt onder de mijlpaal van 2034.

Verwijderen

- Zorg voor een veilig beheer. Vermijd het beschadigen van het asbestmateriaal. Controleer de toestand jaarlijks op wijzigingen.
- Hemelwater dat afspoelt van asbestcement daken of gevels kan asbestdeeltjes bevatten. Gebruik het enkel voor gesloten circuits (bv. spoelen toiletten). Reinig na het vervangen van het dak of de gevel de dakgoten en regenwaterput of -ton om asbesthoudend sediment of slib te verwijderen

- Eenvoudige handelingen: enkel door erkend asbestverwijderaar  
Het is haalbaar om het voorzichtig te verwijderen zonder schade toe te brengen. Tijdens het verwijderen is het essentieel om de passende persoonlijke beschermingsmiddelen te dragen en het materiaal zorgvuldig dubbel te verpakken. Daarna moet het dubbel verpakte materiaal duidelijk worden aangegeven als zijnde met asbest, en vervolgens kan het worden afgevoerd naar het dichtstbijzijnde containerpark.

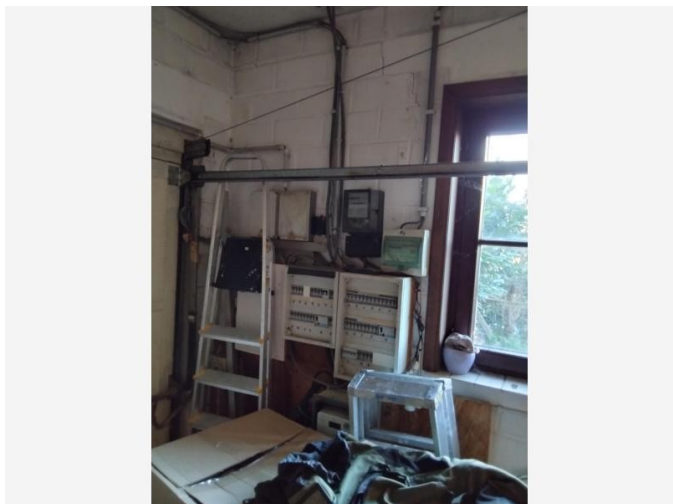
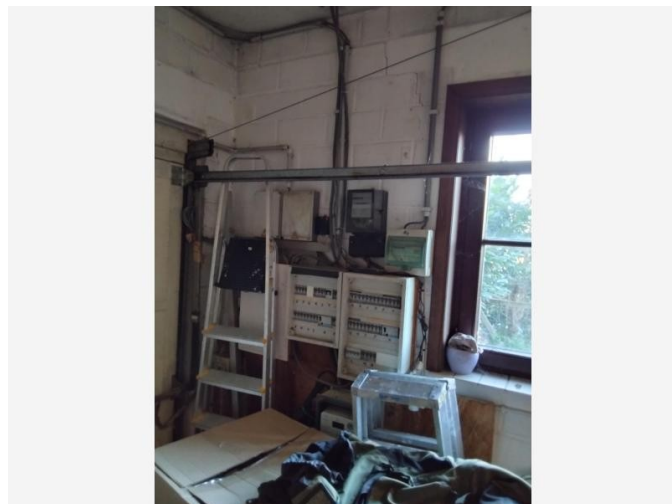
Overzichtsfoto

Detailfoto

Eindbeoordeling materiaalrisico	Laag materiaalrisico en/of verlaagde kans op vezelvrijgave
---------------------------------	------------------------------------------------------------

Gebondenheid	Categorie 1: hechtgebonden in oorsprong
Asbestsoort (vezeltype)	Crocidoliet aanwezig
Asbestconcentratie	Laag (< 50%)
Afschermingsgraad van het gehele materiaal	Geheel of deels (ook) vrij aan de binnenlucht
Toestand van het materiaal	Onbeschadigd, niet verweerd

Beschrijving	Bakeliet E meter
Omgeving	Binnen
Primaire drager	Communicatie en elektrische infrastructuur en uitrusting
Asbestmateriaal	Plaat, paneel, tablet - Type Bakeliet
Bindmiddel van asbestmateriaal	Kunststof of -hars
Gebondenheid op basis van bindmiddel	Hecht
Hoeveelheid (oppervlakte - dikte - aantal)	• 0,08 m <sup>2</sup> - 1,00 cm - 1 stuk
Totaal volume	< 0,001 m <sup>3</sup>
Eenvoudig bereikbaar	Ja
Bevestigingswijze	• Geschroefd
Identificatiemethode	Vaststelling zonder monstername
Destructieve handeling voor identificatie	Nee

Het asbestmateriaal valt onder de mijlpaal van 2040.

Zorgvuldig beheren

- Zorg voor een veilig beheer. Vermijd het beschadigen van het asbestmateriaal. Controleer de toestand jaarlijks op wijzigingen.

- Eenvoudige handelingen: enkel door erkend asbestverwijderaar Fluvius zal de meter moeten verwijderen en een nieuwe meter plaatsen.

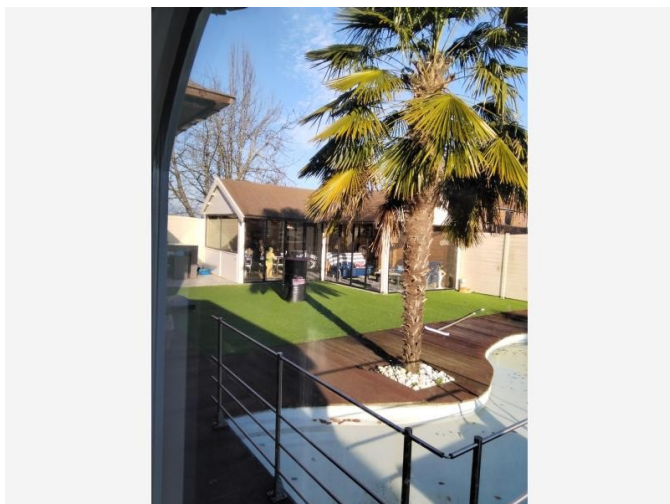
Situeringfoto

**Bouwjaar:** 2005

*Constructies gebouwd vanaf 2001 moeten niet onderzocht worden*

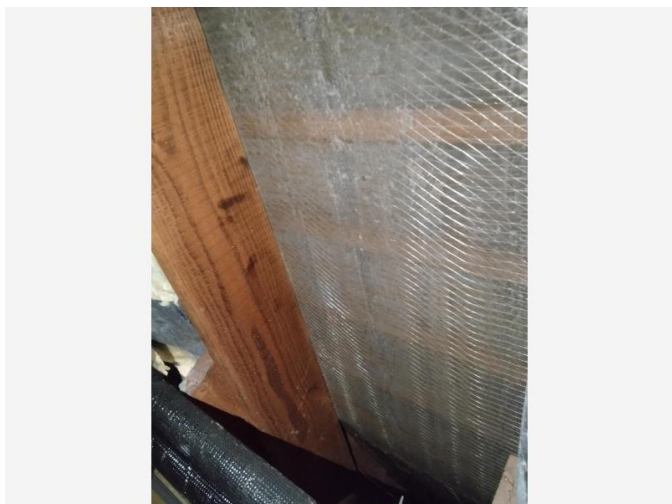
Vrije foto

geen onderdak aanwezig

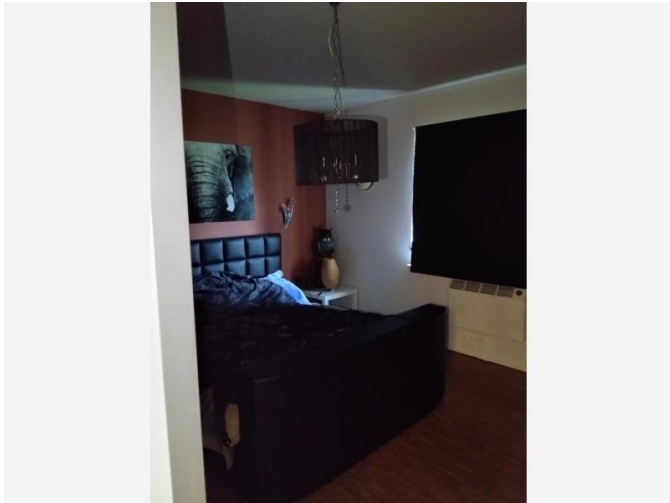
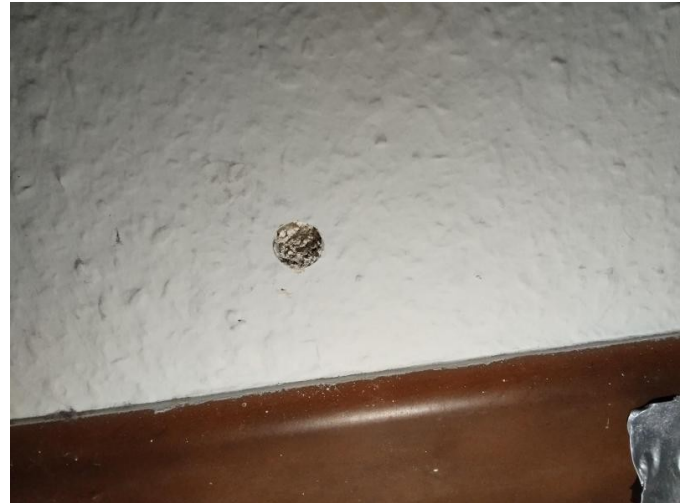
## Fiche 5: pleisterwek wand

Overzichtsfoto

Detailfoto

Geen asbest

#	Type	Referentie	Resultaat
5.1	Mengmonster	4/30/11/24	Geen asbest

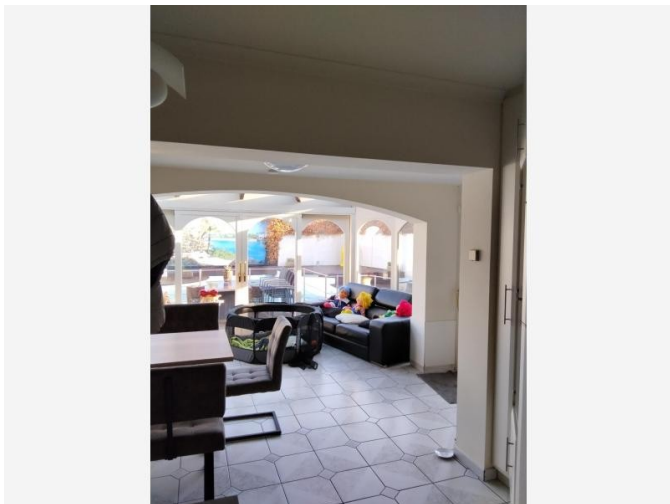
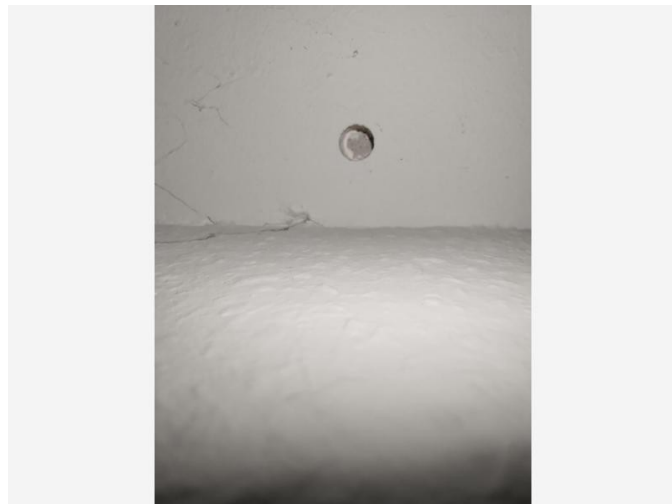
Overzichtsfoto

Detailfoto

Geen asbest

#	Type	Referentie	Resultaat
6.1	Mengmonster	5/30/11/24	Geen asbest
