# Asbestinventarisatetest

Elsendonkstraat 15, 2560 Nijlen

Attestnummer : 20250403-000497.000

Uitgegeven op : 03.04.2025

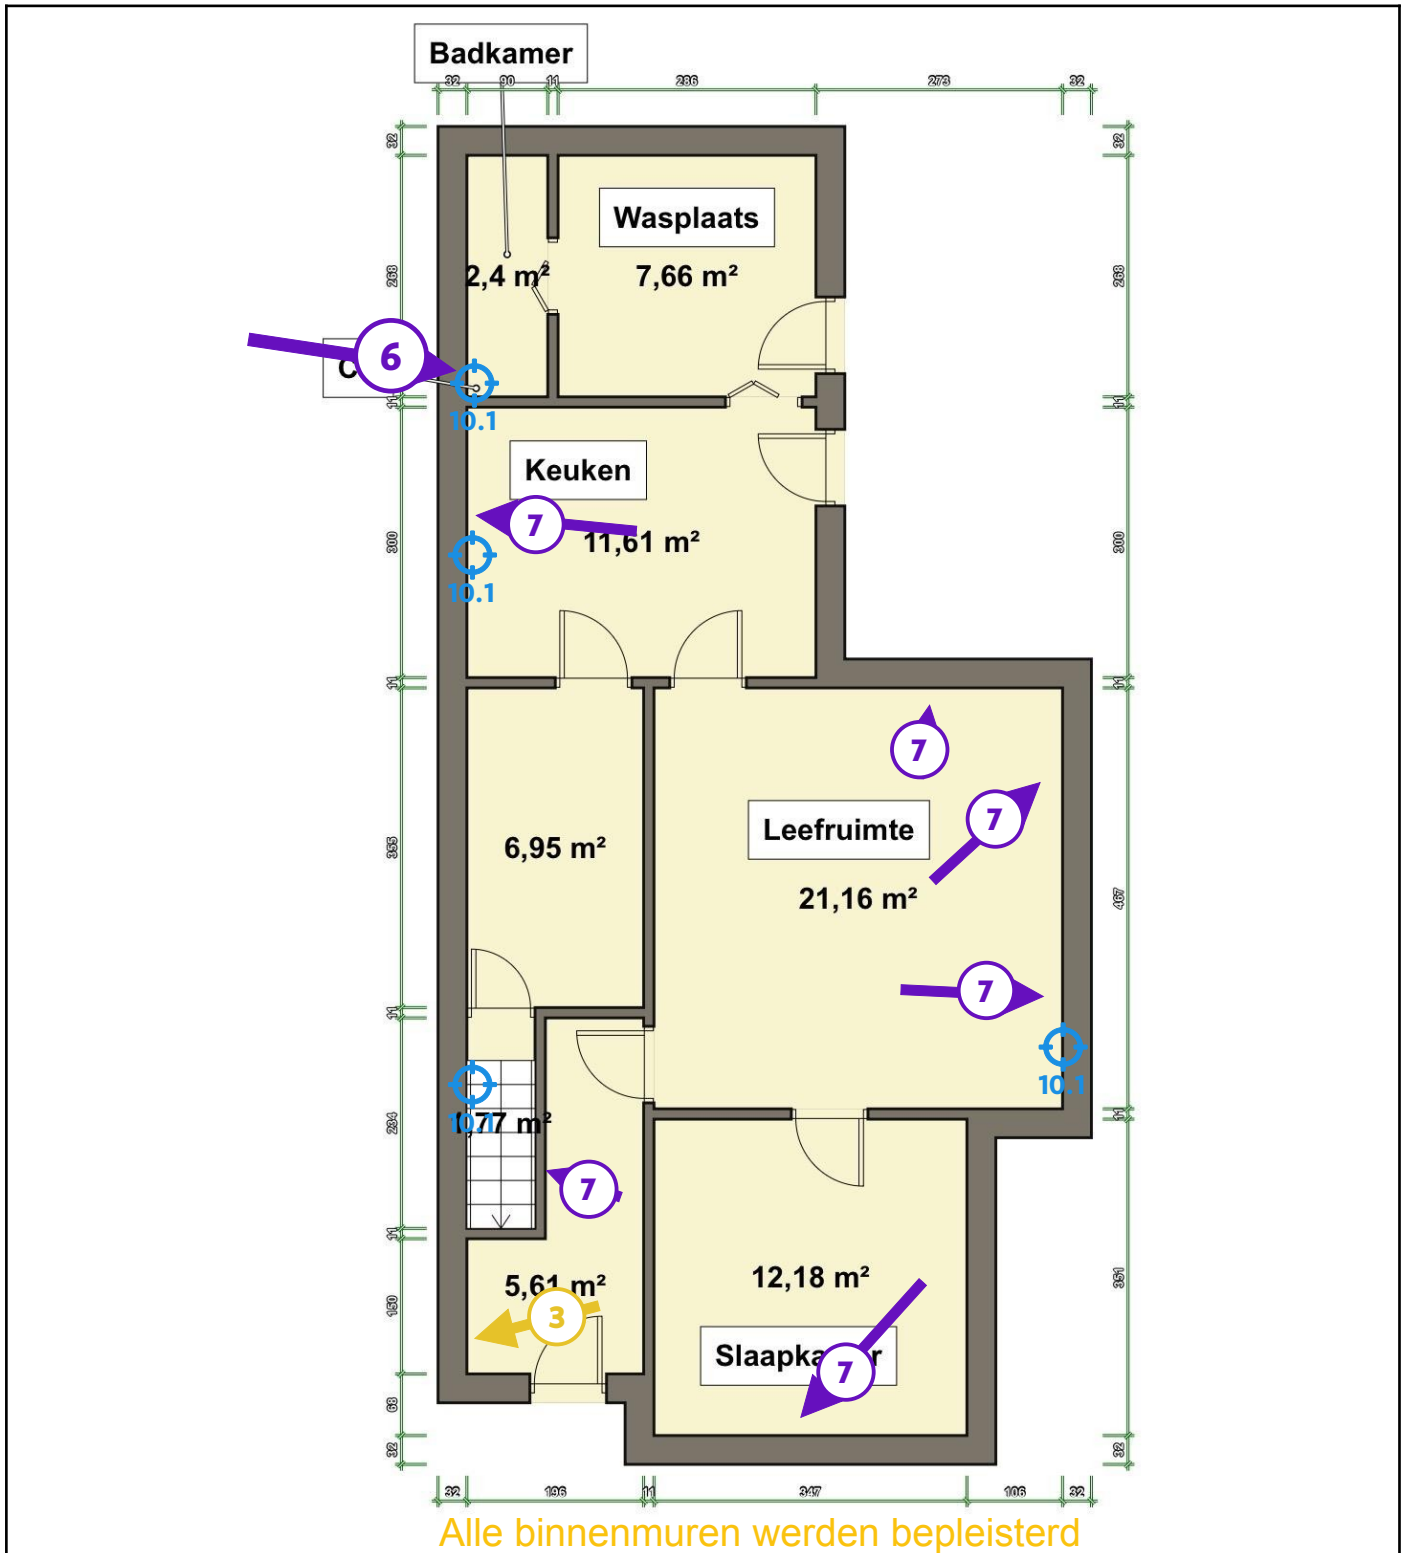
## Plan 1.3: Gelijkvloers 0.2

3. Bakeliet elektriciteitsmeter in inkomhal	Asbestmateriaal	Zorgvuldig beheren
6. Oude cv ketel achterbouw	Advies	-
7. Oude radiatoren	Advies	-
10. Pleisterwerk muren	Geen asbest	-
10.1 Code: MM01	Mengmonster	-

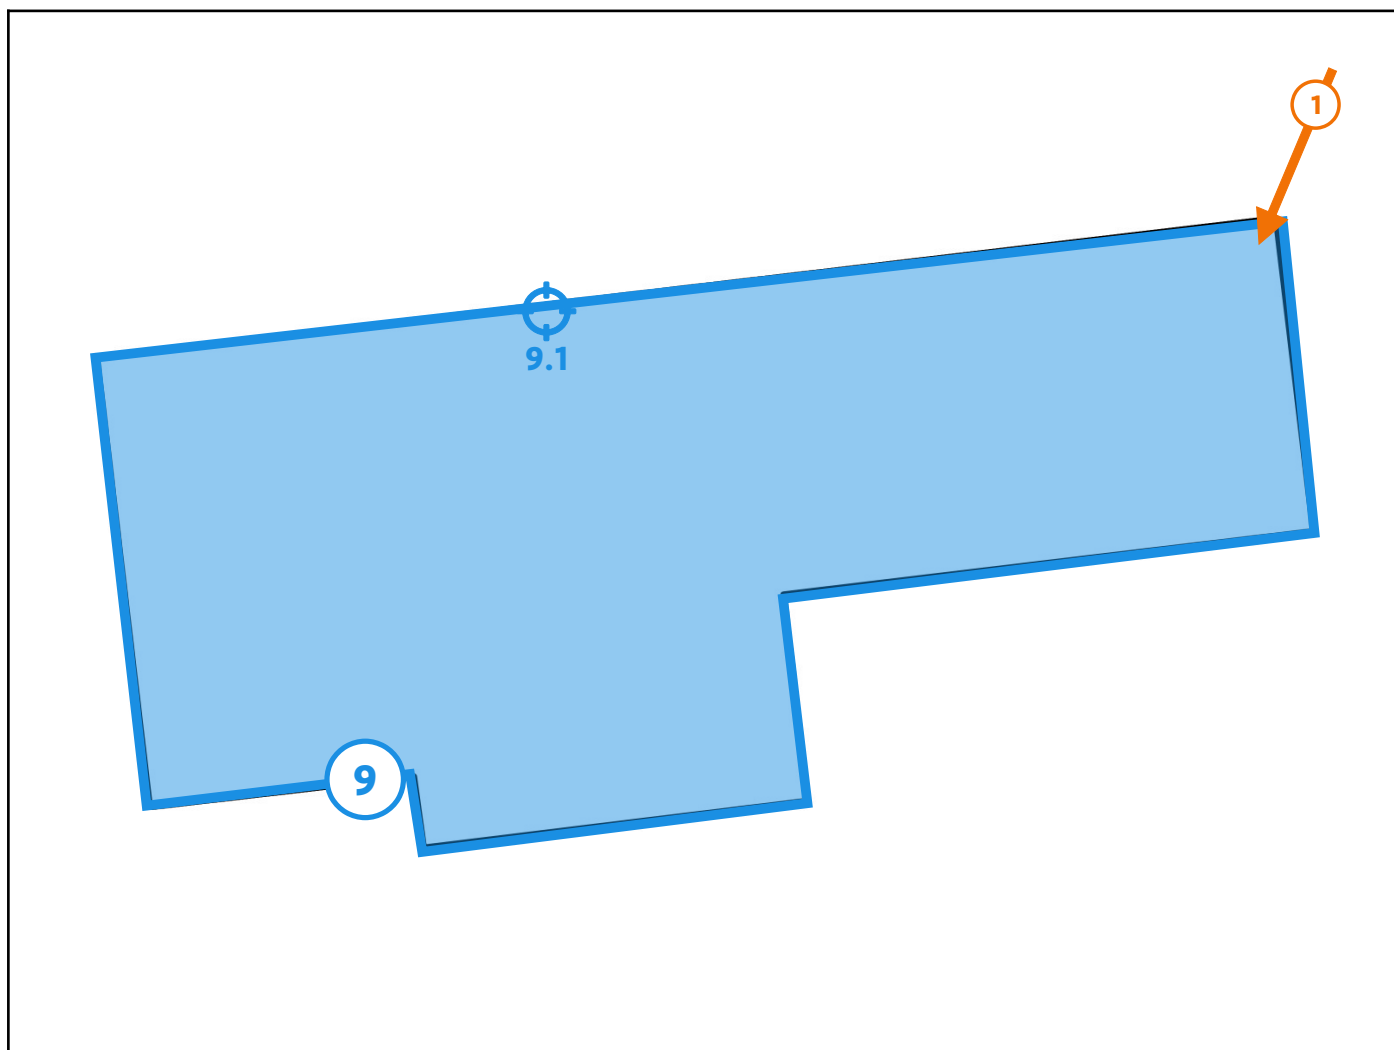
## Plan 1.4: Contouren

Beschrijving	Type	Actie
1. Schouwpijp op plat dak woning	Asbestmateriaal	<a href="#">Verwijderen</a>
9. Roofing op platte daken	Geen asbest	-
9.1 Code: MM03	Puntmonster	-

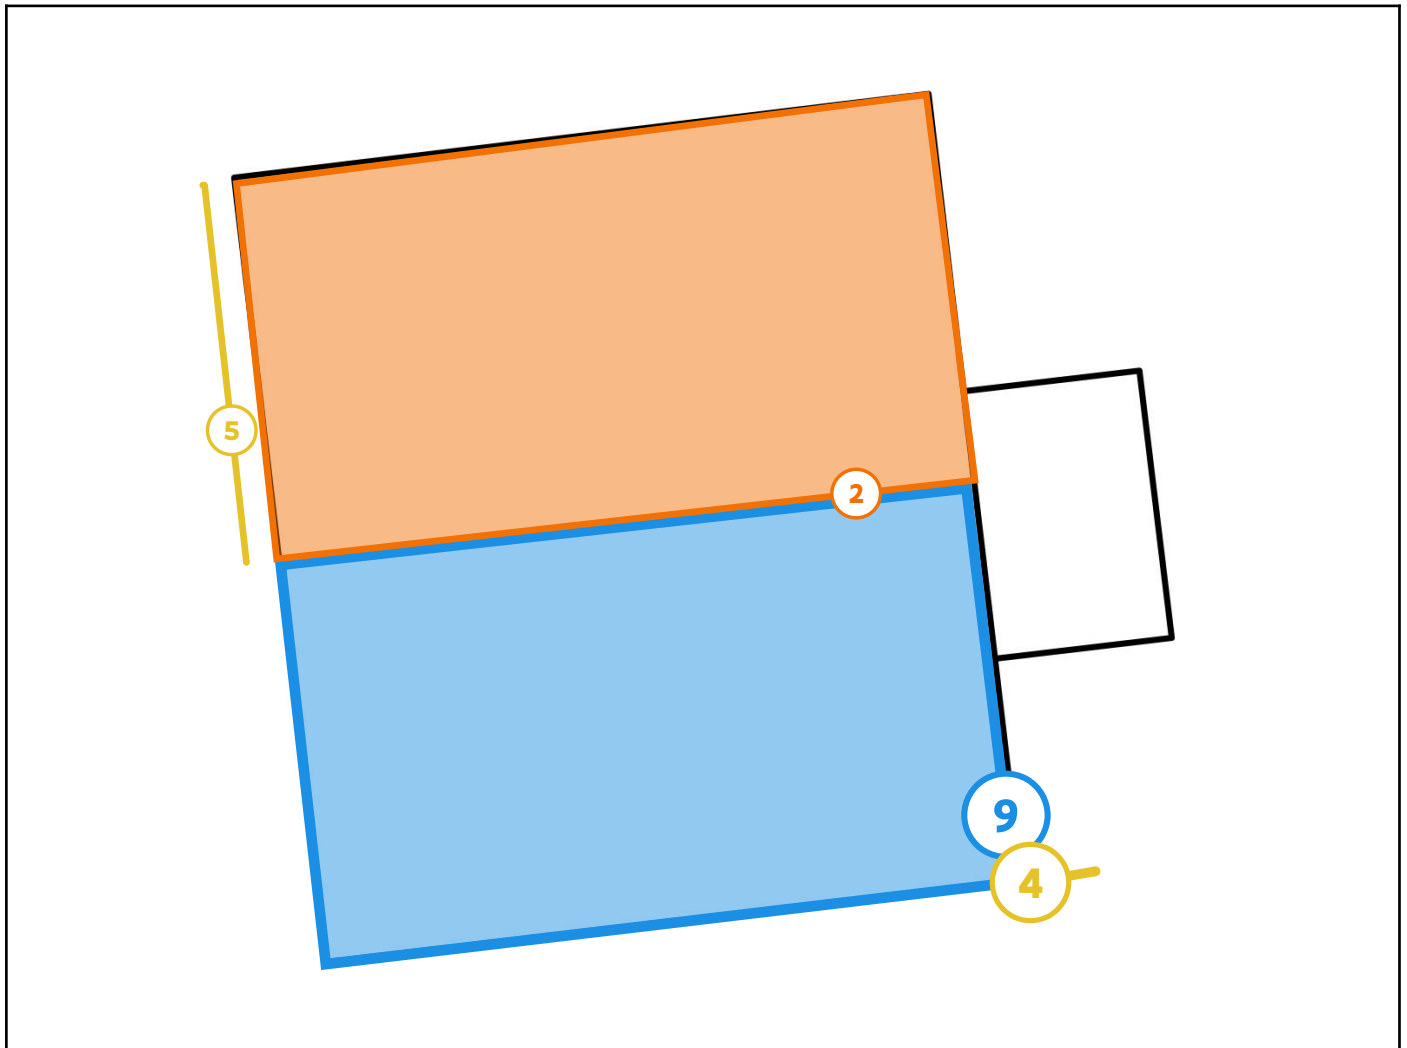
## Plan 2.1: Bijgebouw

Beschrijving	Type	Actie
2. Golfplaten op bijgebouw	Asbestmateriaal	Verwijderen
4. Plaat in omheining achter garage	Asbestmateriaal	Zorgvuldig beheren
5. Plaat boven poort van berging naast garage	Asbestmateriaal	Zorgvuldig beheren
9. Roofing op platte daken	Geen asbest	-

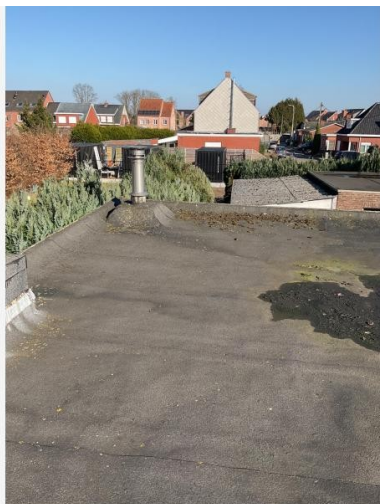
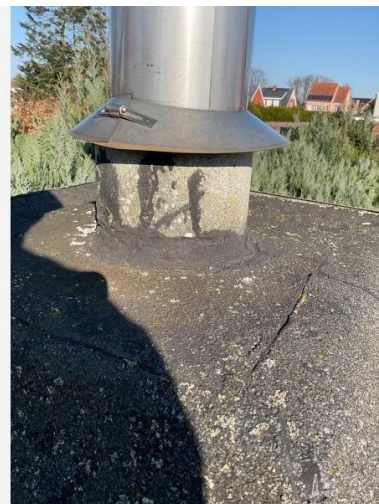
Het asbestmateriaal valt onder de mijlpaal van 2034.

Eindbeoordeling materiaalrisico	Verhoogd materiaalrisico en/of verhoogde kans op vezelvrijgave
---------------------------------	--

Gebondenheid	Categorie 1: hechtgebonden in oorsprong
Asbestsoort (vezeltype)	Crocidoliet aanwezig
Asbestconcentratie	Laag (< 50%)
Afschermingsgraad van het gehele materiaal	Geheel of deels vrij aan de buitenlucht
Toestand van het materiaal	Matig beschadigd, matig verweerd

Beschrijving	Schouwpijp op plat dak woning
Omgeving	Buiten
Primaire drager	Plat dak
Asbestmateriaal	Rookgaskanaal
Bindmiddel van asbestmateriaal	Cement
Gebondenheid op basis van bindmiddel	Hecht
Hoeveelheid (lengte - omtrek - dikte - aantal)	<ul style="list-style-type: none"><li>• 0,50 m - 70,00 cm - 1,00 cm - 1 stuk</li></ul>
Totaal volume	0,004 m <sup>3</sup>
Eenvoudig bereikbaar	Ja
Bevestigingswijze	<ul style="list-style-type: none"><li>• Verlijmd, ingegoten, versmeerd</li></ul>
Identificatiemethode	Vaststelling zonder monsternamen
Destructieve handeling voor identificatie	Nee

Verwijderen

- Zorg voor een veilig beheer. Vermijd het beschadigen van het asbestmateriaal. Controleer de toestand jaarlijks op wijzigingen.

- Eenvoudige handelingen: mag via doe-het-zelf of door werknemer(s) met opleidingsattest eenvoudige handelingen  
Hechtgebonden asbesttoepassing in open lucht.

Deze kan zonder beschadigen worden weggenomen door het voorzichtig afbreken van het steense schouwwerk rondom.

Contacteer bij voorkeur een dakwerker of aannemer om deze werken uit te voeren.

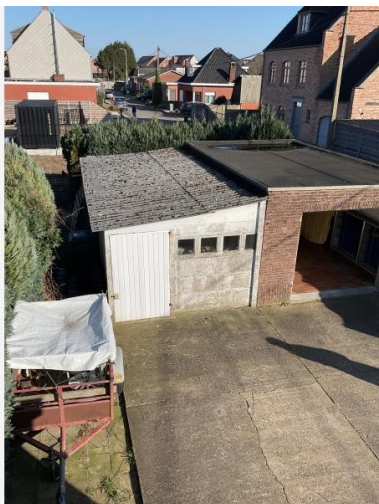
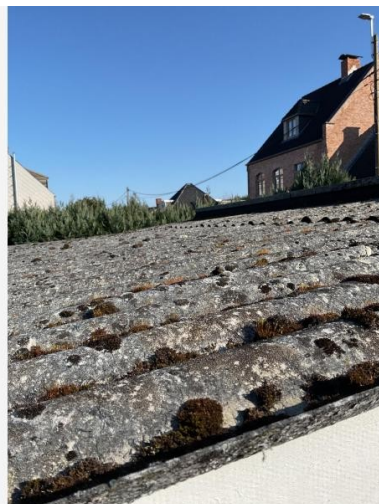
Het asbestmateriaal valt onder de mijlpaal van 2034.

Eindbeoordeling materiaalrisico	Verhoogd materiaalrisico en/of verhoogde kans op vezelvrijgave
---------------------------------	--

Gebondenheid	Categorie 1: hechtgebonden in oorsprong
Asbestsoort (vezeltype)	Crocidoliet aanwezig
Asbestconcentratie	Laag (< 50%)
Afschermingsgraad van het gehele materiaal	Geheel of deels vrij aan de buitenlucht
Toestand van het materiaal	Matig beschadigd, matig verweerd

Beschrijving	Golfplaten op bijgebouw
Omgeving	Buiten
Primaire drager	Schuin dak
Asbestmateriaal	Dak- en gevelbekleding - Golfplaat
Bindmiddel van asbestmateriaal	Cement
Gebondenheid op basis van bindmiddel	Hecht
Hoeveelheid (oppervlakte - aantal)	<ul style="list-style-type: none"><li>• 25,00 m<sup>2</sup> - 1 stuk</li></ul>
Totale oppervlakte	25,00 m <sup>2</sup>
Eenvoudig bereikbaar	Ja
Bevestigingswijze	<ul style="list-style-type: none"><li>• Geschroefd</li></ul>
Identificatiemethode	Vaststelling zonder monsternamen
Destructieve handeling voor identificatie	Nee

Verwijderen

- Zorg voor een veilig beheer. Vermijd het beschadigen van het asbestmateriaal. Controleer de toestand jaarlijks op wijzigingen.
- Hemelwater dat afspoelt van asbestcement daken of gevels kan asbestdeeltjes bevatten. Gebruik het enkel voor gesloten circuits (bv. spoelen toiletten). Reinig na het vervangen van het dak of de gevel de dakgoten en regenwaterput of -ton om asbesthoudend sediment of slib te verwijderen

- Eenvoudige handelingen: mag via doe-het-zelf of door werknemer(s) met opleidingsattest eenvoudige handelingen  
Hechtgebonden asbesttoepassing in open lucht.

Deze golfplaten kunnen manueel worden losgeschroefd en via de correcte wijze worden afgevoerd als hechtgebonden asbestafval.

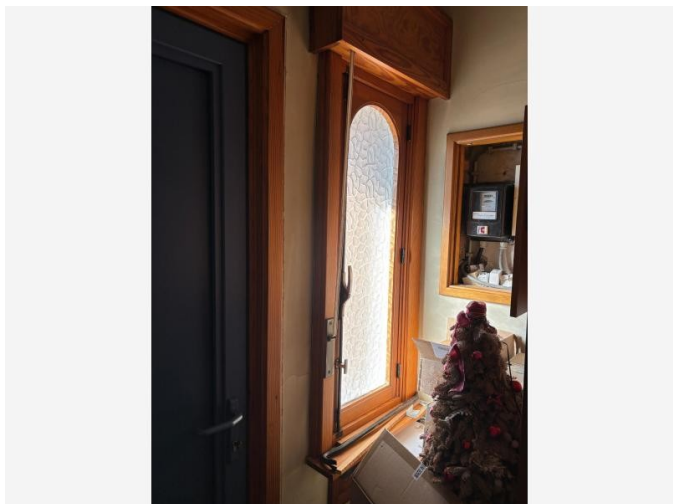
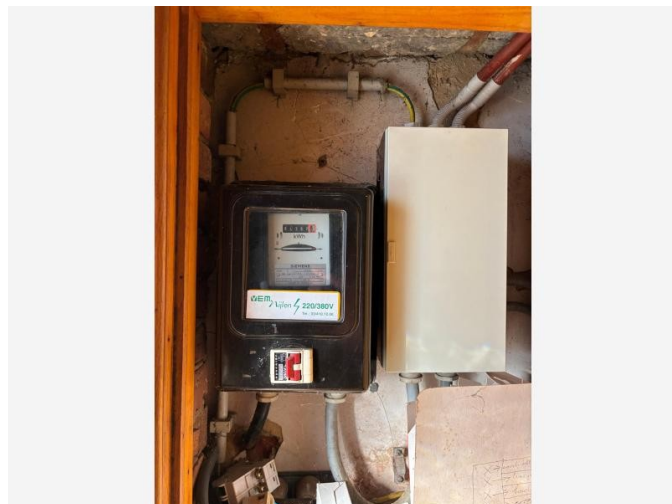
Het asbestmateriaal valt onder de mijlpaal van 2040.

Eindbeoordeling materiaalisico	Laag materiaalisico en/of verlaagde kans op vezelvrijgave
--------------------------------	---

Gebondenheid	Categorie 1: hechtgebonden in oorsprong
Asbestsoort (vezeltype)	Crocidoliet aanwezig
Asbestconcentratie	Laag (< 50%)
Afschermingsgraad van het gehele materiaal	Geheel of deels (ook) vrij aan de binnenlucht
Toestand van het materiaal	Onbeschadigd, niet verweerd

Beschrijving	Bakeliet elektriciteitsmeter in inkomhal
Omgeving	Binnen
Primaire drager	Communicatie en elektrische infrastructuur en uitrusting
Asbestmateriaal	Bakeliet elektriciteitsmeter
Bindmiddel van asbestmateriaal	Kunststof of -hars
Gebondenheid op basis van bindmiddel	Hecht
Hoeveelheid (gewicht - aantal)	<ul style="list-style-type: none"><li>• 5,00 kg - 1 stuk</li></ul>
Totaal gewicht	5,00 kg
Eenvoudig bereikbaar	Ja
Bevestigingswijze	<ul style="list-style-type: none"><li>• Geschroefd</li></ul>
Identificatiemethode	Vaststelling zonder monstername
Destructieve handeling voor identificatie	Nee

Zorgvuldig beheren

- Zorg voor een veilig beheer. Vermijd het beschadigen van het asbestmateriaal. Controleer de toestand jaarlijks op wijzigingen.

- Eenvoudige handelingen: mag via doe-het-zelf of door werknemer(s) met opleidingsattest eenvoudige handelingen  
De elektriciteitsmeter is eigendom van de netbeheerder. Deze worden meegenomen bij het plaatsen van digitale meters.

Hechtgebonden asbesttoepassing met een van nature lage kans op vezelemisatie. Deze kan gemakkelijk van de muur worden losgeschroefd zonder de asbesttoepassing te beschadigen.

Contacteer de netbeheerder om deze toepassing te vervangen door een digitale meter. De kans is groot dat je hier als particulier niet aan mag werken vanwege veiligheid betreffende de elektriciteit.

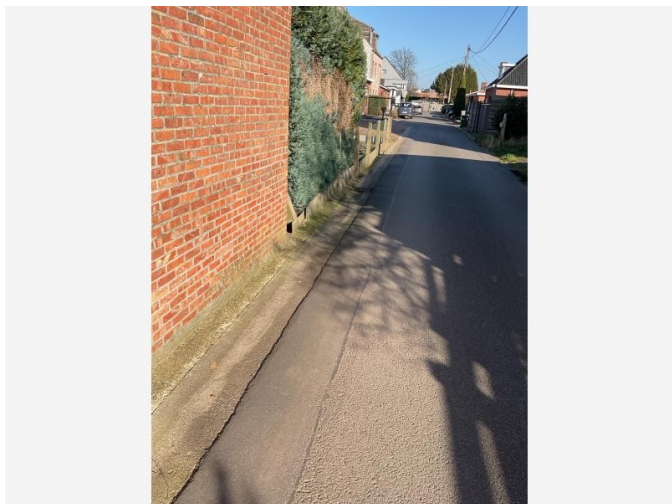
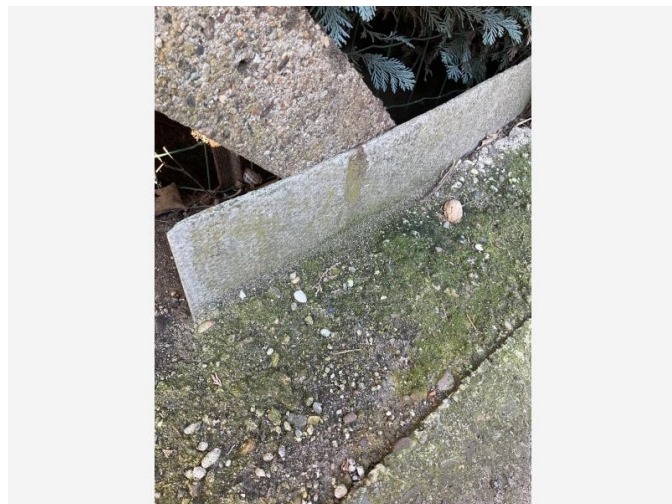
Het asbestmateriaal valt onder de mijlpaal van 2040.

- Eenvoudige handelingen: mag via doe-het-zelf of door werknemer(s) met opleidingsattest eenvoudige handelingen  
Dit plaatje lijkt nergens aan gemonteerd maar los in de grond te zitten.

Eindbeoordeling materiaalrisico	Laag materiaalrisico en/of verlaagde kans op vezelvrijgave
---------------------------------	--

Gebondenheid	Categorie 1: hechtgebonden in oorsprong
Asbestsoort (vezeltype)	Crocidoliet aanwezig
Asbestconcentratie	Laag (< 50%)
Afschermingsgraad van het gehele materiaal	Geheel of deels vrij aan de buitenlucht
Toestand van het materiaal	Licht beschadigd, licht verweerd. Intact calciumsilicaatmateriaal of categorie III 'gebondenheid'

Beschrijving	Plaat in omheining achter garage
Omgeving	Buiten
Primaire drager	Afboording, omheining...
Asbestmateriaal	Plaat, paneel, tablet - Type Menuiserite
Bindmiddel van asbestmateriaal	Cement
Gebondenheid op basis van bindmiddel	Hecht
Hoeveelheid (oppervlakte - dikte - aantal)	<ul style="list-style-type: none"><li>• 0,50 m<sup>2</sup> - 0,50 cm - 1 stuk</li></ul>
Totaal volume	0,003 m <sup>3</sup>
Eenvoudig bereikbaar	Ja
Bevestigingswijze	<ul style="list-style-type: none"><li>• Los (al dan niet bedekt)</li></ul>
Identificatiemethode	Vaststelling zonder monstername
Destructieve handeling voor identificatie	Nee

Zorgvuldig beheren

- Zorg voor een veilig beheer. Vermijd het beschadigen van het asbestmateriaal. Controleer de toestand jaarlijks op wijzigingen.

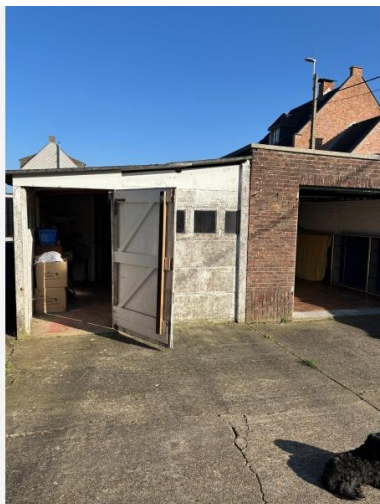
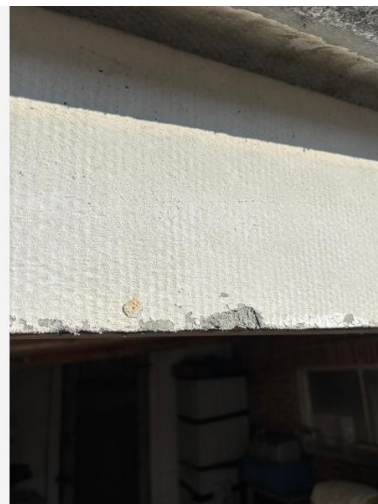
Het asbestmateriaal valt onder de mijlpaal van 2040.

- Eenvoudige handelingen: mag via doe-het-zelf of door werknemer(s) met opleidingsattest eenvoudige handelingen  
Hechtgebonden asbesttoepassing in relatief goede staat.

Eindbeoordeling materiaalrisico	Laag materiaalrisico en/of verlaagde kans op vezelvrijgave
Opmerking	Deze plaat is bedekt met een verflaag.

Gebondenheid	Categorie 1: hechtgebonden in oorsprong
Asbestsoort (vezeltype)	Crocidoliet aanwezig
Asbestconcentratie	Laag (< 50%)
Afschermingsgraad van het gehele materiaal	Niet stootvaste afscherming
Toestand van het materiaal	Licht beschadigd, licht verweerd. Intact calciumsilicaatmateriaal of categorie III 'gebondenheid'

Beschrijving	Plaat boven poort van berging naast garage
Omgeving	Buiten
Primaire drager	Wand buitenschil
Asbestmateriaal	Plaat, paneel, tablet - Type Menuiserite
Bindmiddel van asbestmateriaal	Cement
Gebondenheid op basis van bindmiddel	Hecht
Hoeveelheid (oppervlakte - dikte - aantal)	• 1,00 m <sup>2</sup> - 0,50 cm - 1 stuk
Totaal volume	0,005 m <sup>3</sup>
Eenvoudig bereikbaar	Ja
Bevestigingswijze	• Genageld, geniet
Identificatiemethode	Vaststelling zonder monstername
Destructieve handeling voor identificatie	Nee

Zorgvuldig beheren

- Zorg voor een veilig beheer. Vermijd het beschadigen van het asbestmateriaal. Controleer de toestand jaarlijks op wijzigingen.

Deze kan worden gedemonteerd zonder schade te veroorzaken aan het asbestmateriaal.

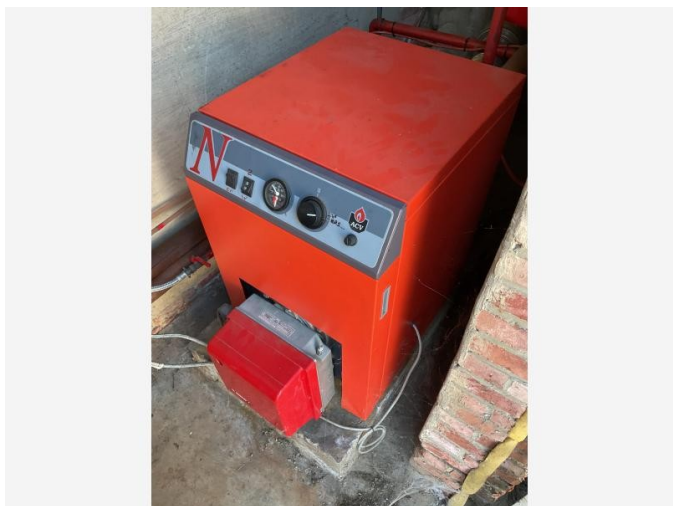
Vrije foto

Extern geen asbesthoudende materialen aangetroffen. Het is echter niet uit te sluiten dat intern geen asbesthoudende onderdeeljes gebruikt werden (pakkingen, koord, beschermplaatjes). Bij vernieuwing van warmtekotel, is het aangeraden deze in zijn geheel af te voeren.

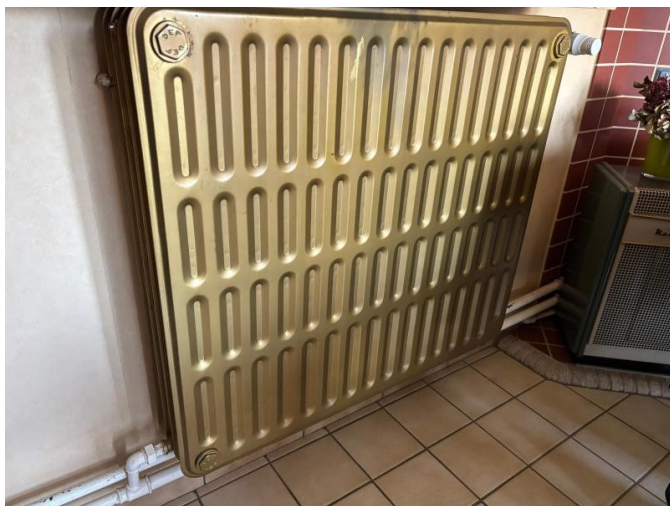
Vrije foto

Extern geen asbesthoudende materialen aangetroffen. Het is echter niet uit te sluiten dat intern geen asbesthoudende onderdeeljes gebruikt werden (pakkingen, koord, beschermplaatjes). Bij vernieuwing van dit type radiator, is het aangeraden deze in hun geheel af te voeren.

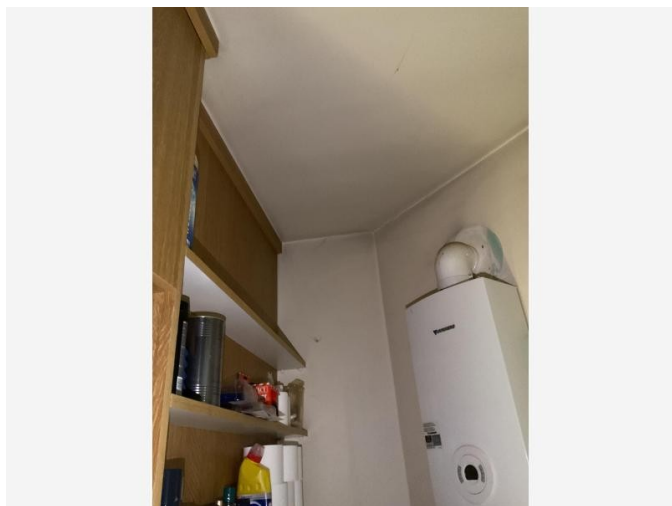
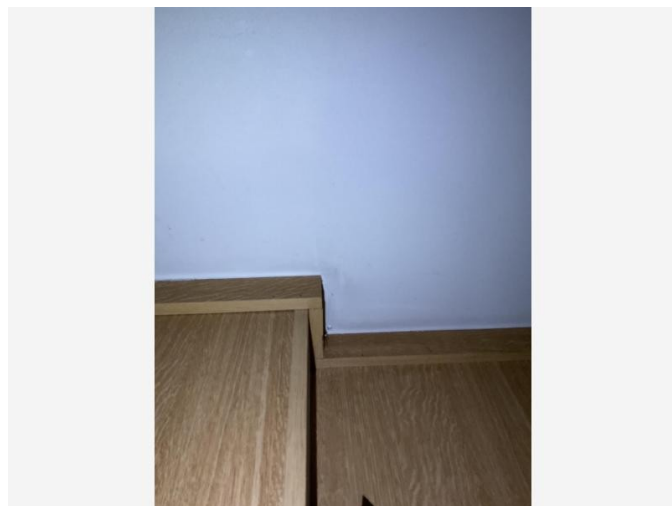
## Fiche 8: Pleisterwerk plafonds

Geen asbest

#	Type	Referentie	Resultaat
8.1	Mengmonster	MM02	Geen asbest

Beschrijving	Pleisterwerk plafonds
Omgeving	Binnen
Primaire drager	Plafond
Bindmiddel van materiaal	Gips - kalk
Gebondenheid op basis van bindmiddel	Niet-hechtgebonden
Hoeveelheid (oppervlakte - dikte - aantal)	• 36,00 m <sup>2</sup> - 1,00 cm - 1 stuk
Totaal volume	0,36 m <sup>3</sup>
Identificatiemethode	Vaststelling met monsternamen
Destructieve handeling voor identificatie	Nee
Opmerking	Niet aangeduide plafonds werden verlaagd met houtmaterialen.

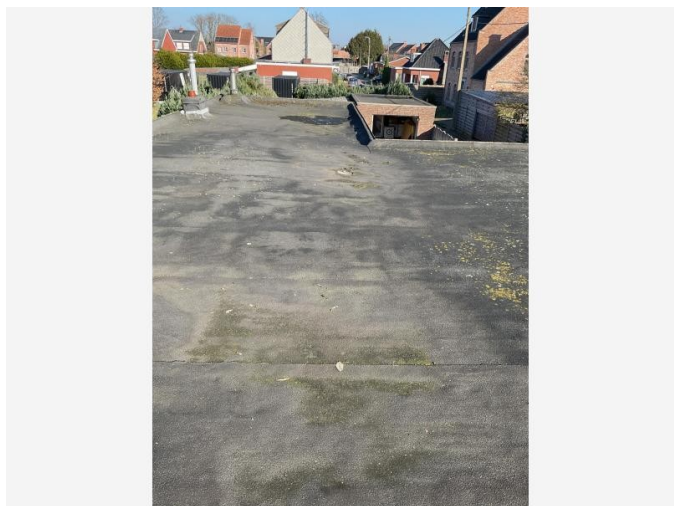
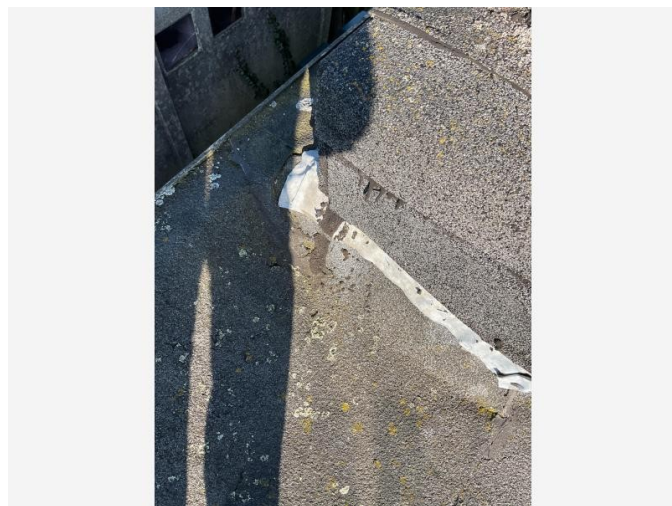
## Fiche 9: Roofing op platte daken

Geen asbest

#	Type	Referentie	Resultaat
9.1	Puntmonster	MM03	Geen asbest

<b>Beschrijving</b>	Roofing op platte daken
<b>Omgeving</b>	Buiten
<b>Primaire drager</b>	Plat dak
<b>Bindmiddel van materiaal</b>	Bitumen (roofing, teer, asfalt)
<b>Gebondenheid op basis van bindmiddel</b>	Hecht
<b>Hoeveelheid (oppervlakte - aantal)</b>	• 117,00 m <sup>2</sup> - 1 stuk
<b>Totale oppervlakte</b>	117,00 m <sup>2</sup>
<b>Identificatiemethode</b>	Vaststelling met monsternamen
<b>Destructieve handeling voor identificatie</b>	Nee

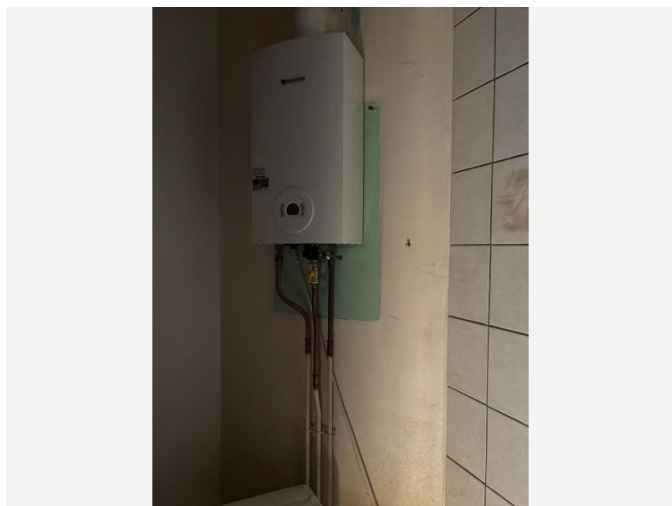
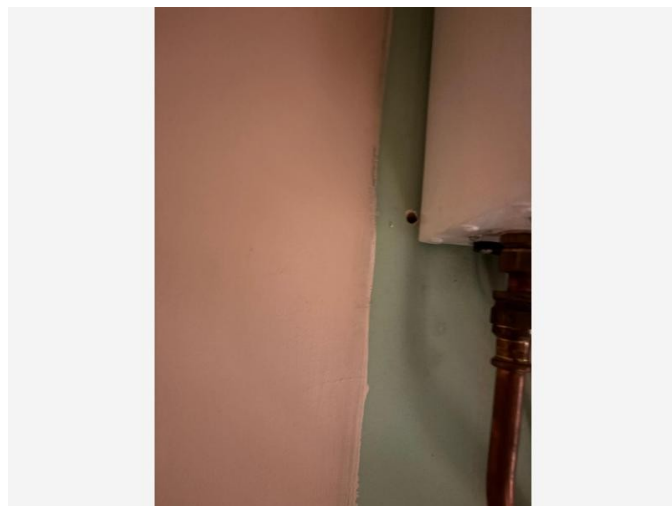
Geen asbest

#	Type	Referentie	Resultaat
10.1	Mengmonster	MM01	Geen asbest

<b>Beschrijving</b>	Pleisterwerk muren
<b>Omgeving</b>	Binnen
<b>Primaire drager</b>	Binnenwand
<b>Bindmiddel van materiaal</b>	Gips - kalk
<b>Gebondenheid op basis van bindmiddel</b>	Niet-hechtgebonden
<b>Hoeveelheid (oppervlakte - dikte - aantal)</b>	• 140,00 m <sup>2</sup> - 1,00 cm - 1 stuk
<b>Totaal volume</b>	1,40 m <sup>3</sup>
<b>Identificatiemethode</b>	Vaststelling met monsternamen
<b>Destructieve handeling voor identificatie</b>	Nee
