Asbestinventarisatetest

Steenweg naar Oudegem 59, 9308 Aalst

Attestnummer : 20250317-000294.000

Uitgegeven op : 17.03.2025

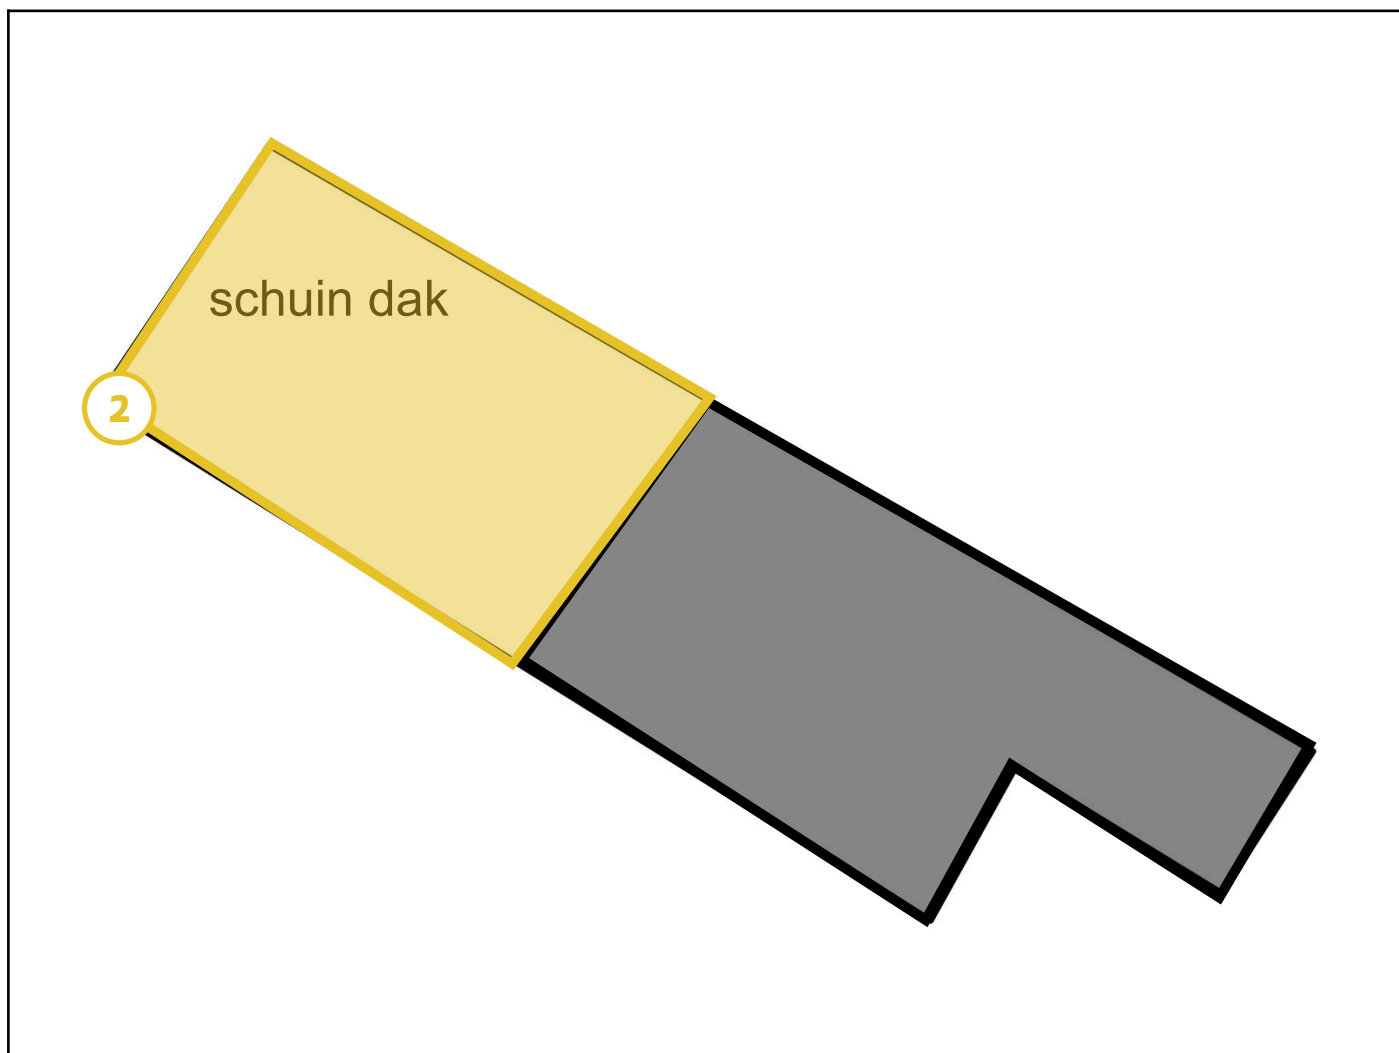
Plan 1.3: Hoofdgebouw plan dak

Beschrijving	Type	Actie
2. menuiserie onderdak	Asbestmateriaal	Zorgvuldig beheren

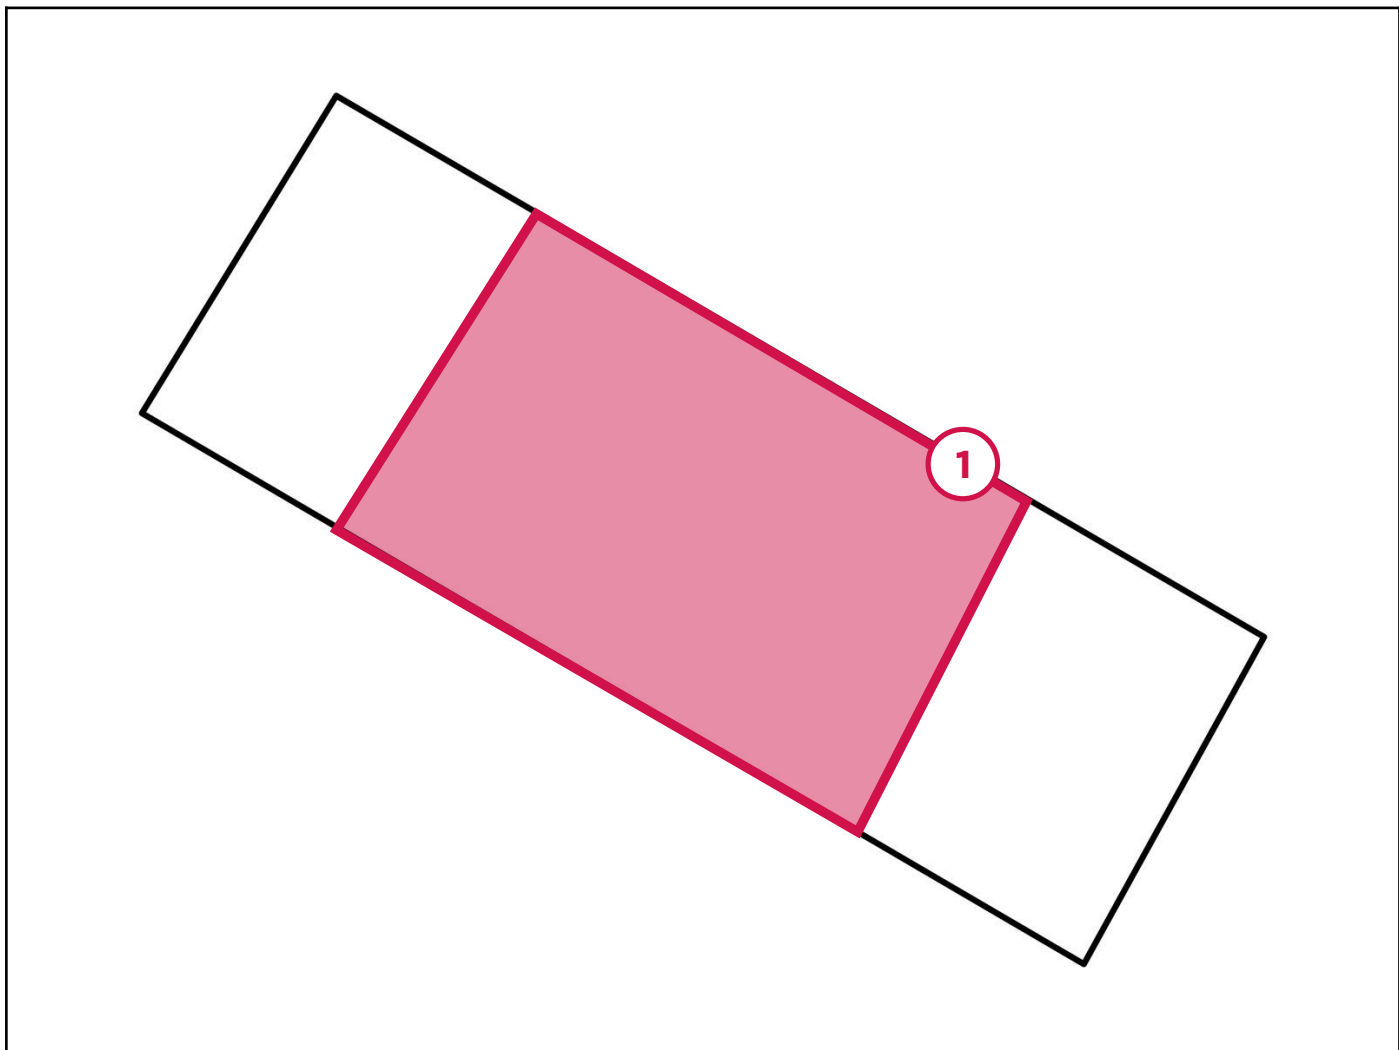
Plan 3.1: Tuinhuis 2 plan dak

Beschrijving	Type	Actie
1. golfplaten dak	Asbestmateriaal	Dringend verwijderen

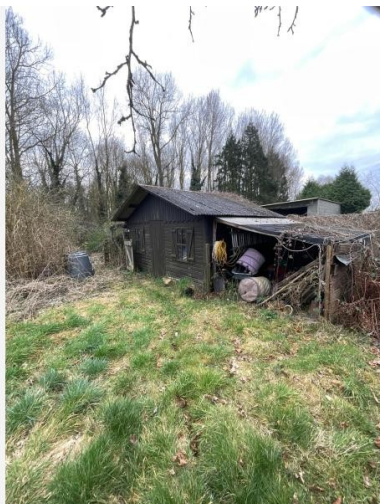
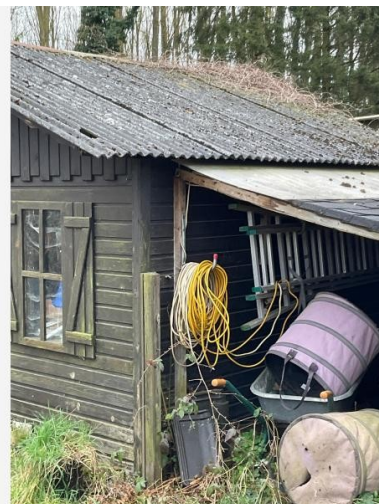
Eindbeoordeling materiaalrisico	Hoog materiaalrisico en/of hoge kans op vezelvrijgave
---------------------------------	---

Gebondenheid	Categorie 1: hechtgebonden in oorsprong
Asbestsoort (vezeltype)	Crocidoliet aanwezig
Asbestconcentratie	Laag (< 50%)
Afschermingsgraad van het gehele materiaal	Geheel of deels (ook) vrij aan de binnenlucht
Toestand van het materiaal	Matig beschadigd, matig verweerd

Beschrijving	golfplaten dak
Omgeving	Grenst aan binnen- en buitenlucht
Primaire drager	Schuin dak
Asbestmateriaal	Dak- en gevelbekleding - Golfplaat
Bindmiddel van asbestmateriaal	Cement
Gebondenheid op basis van bindmiddel	Hecht
Hoeveelheid (oppervlakte - aantal)	<ul style="list-style-type: none">• 30,00 m² - 1 stuk
Totale oppervlakte	30,00 m ²
Eenvoudig bereikbaar	Ja
Bevestigingswijze	<ul style="list-style-type: none">• Geschroefd
Identificatiemethode	Vaststelling zonder monstername
Destructieve handeling voor identificatie	Nee
Opmerking	Geschatte hoeveelheid

Dringend verwijderen

- Zorg voor een veilig beheer. Vermijd het beschadigen van het asbestmateriaal. Controleer de toestand jaarlijks op wijzigingen.
- Hemelwater dat afspoelt van asbestcement daken of gevels kan asbestdeeltjes bevatten. Gebruik het enkel voor gesloten circuits (bv. spoelen toiletten). Reinig na het vervangen van het dak of de gevel de dakgoten en regenwaterput of -ton om asbesthoudend sediment of slib te verwijderen

- Eenvoudige handelingen: mag via doe-het-zelf of door werknemer(s) met opleidingsattest eenvoudige handelingen
Asbest golfplaten zijn eenvoudig te verwijderen door ze los te schroeven of de nagels te verwijderen. Zorg dat u tijdens de werken de platen niet breekt. Geen slijpschijven of anders snel draaiend materiaal gebruiken. Tijdens de verwijdering de golfplaten goed bevochtigen om de verspreiding van vezels tegen te gaan.

De platen dienen dubbel verpakt in een daarvoor voorziende zak naar een containerpark gebracht te worden.

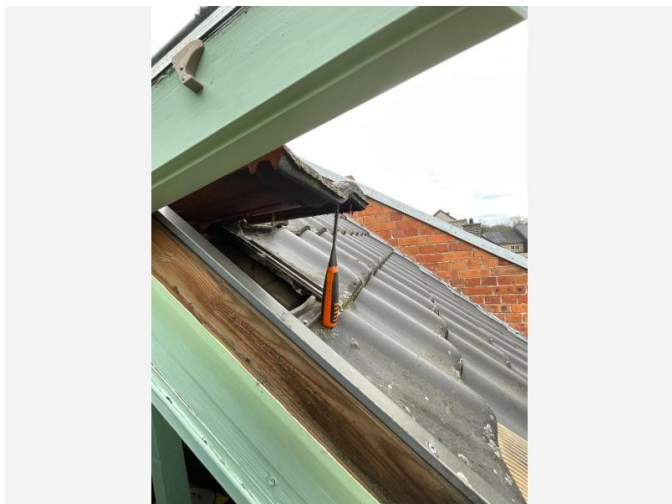
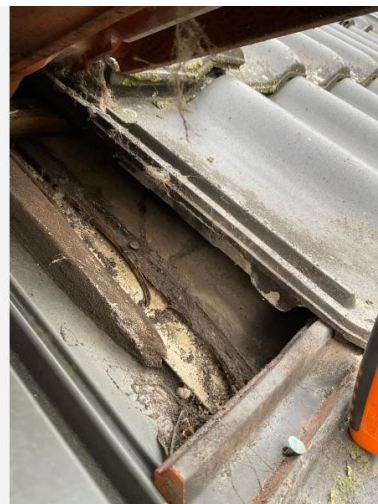
Eindbeoordeling materiaalrisico	Zeer laag materiaalrisico en/of zeer lage kans op vezelvrijgave
---------------------------------	---

Gebondenheid	Categorie 1: hechtgebonden in oorsprong
Asbestsoort (vezeltype)	Crocidoliet aanwezig
Asbestconcentratie	Laag (< 50%)
Afschermingsgraad van het gehele materiaal	Stootvaste afscherming of omkasting
Toestand van het materiaal	Licht beschadigd, licht verweerd. Intact calciumsilicaatmateriaal of categorie III 'gebondenheid'

Beschrijving	menuiserite onderdak
Omgeving	Binnen
Primaire drager	Schuin dak
Asbestmateriaal	Plaat, paneel, tablet - Type Menuiserite
Bindmiddel van asbestmateriaal	Cement
Gebondenheid op basis van bindmiddel	Hecht
Hoeveelheid (oppervlakte - dikte - aantal)	<ul style="list-style-type: none">• 90,01 m² - 0,30 cm - 1 stuk
Totaal volume	0,27 m ³
Eenvoudig bereikbaar	Nee <ul style="list-style-type: none">• Het asbestmateriaal is bedekt (uitgezonderd laag verf, coating, behang, kunststof, textiel) en het wegnemen van het bedekkende materiaal kan niet zonder het bedekkende materiaal te beschadigen.
Bevestigingswijze	<ul style="list-style-type: none">• Onbekend
Identificatiemethode	Vaststelling zonder monsternamen
Destructieve handeling voor identificatie	Nee
Opmerking	Geschatte hoeveelheid

Zorgvuldig beheren

- Zorg voor een veilig beheer. Vermijd het beschadigen van het asbestmateriaal. Controleer de toestand jaarlijks op wijzigingen.
- Zorg voor een veilig beheer en verwijder dit asbestmateriaal wanneer het bij werken eenvoudig bereikbaar wordt. Controleer de toestand jaarlijks op wijzigingen.

- Eenvoudige handelingen: mag via doe-het-zelf of door werknemer(s) met opleidingsattest eenvoudige handelingen
Menuiserie onderdak is eenvoudig te verwijderen door de platen los te schroeven of de nagels te verwijderen. De platen mogen -tijdens het proces niet gebroken worden. Gebruik geen sneldraaiend gereedschap om deze toepassing te verwijderen zoals slijpschijven en breekhamers.

Na verwijdering de toepassing in de daarvoor voorziene zak steken en afvoeren naar het containerpark. .

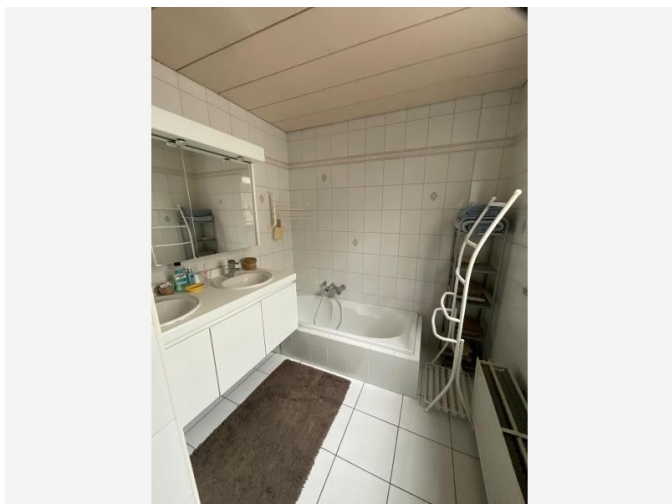
Vrije foto

Achter de tegels bevindt zich faiancelijm. Deze moet volgens het IP verplicht bemonsterd worden. Tijdens de inspectie heeft de inspecteur geen faiancelijm aangetroffen, maar heeft hij wel een sterk vermoeden dat zich deze achter de tegels bevindt. Let op bij werken aan deze plaatsen. Faiancelijm kon vroeger asbesthoudend zijn. Een bijkomend onderzoek is aangeraden indien er werken gepland zijn.

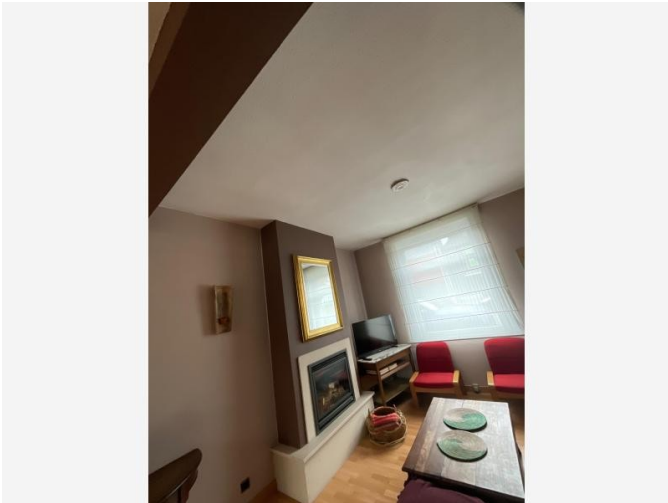
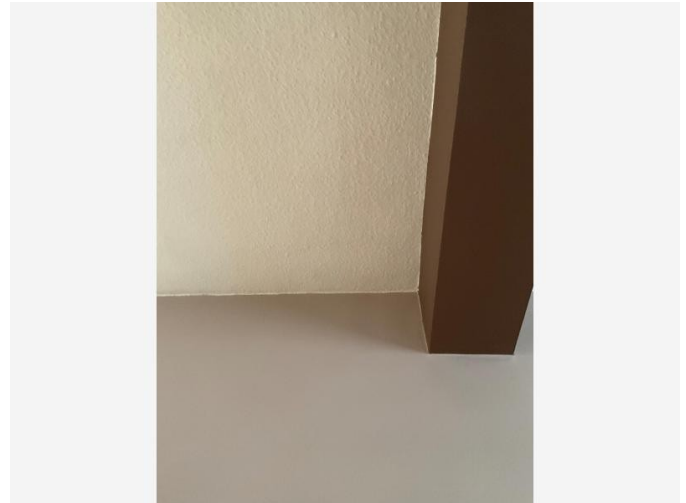
Fiche 4: pleisterwerk plafond

Geen asbest

#	Type	Referentie	Resultaat
4.1	Mengmonster	mm02	Geen asbest

Beschrijving	pleisterwerk plafond
Omgeving	Binnen
Primaire drager	Plafond
Bindmiddel van materiaal	Gips - kalk
Gebondenheid op basis van bindmiddel	Niet-hechtgebonden
Hoeveelheid (oppervlakte - dikte - aantal)	• 119,91 m ² - 1,00 cm - 1 stuk
Totaal volume	1,199 m ³
Identificatiemethode	Vaststelling met monstername
Destructieve handeling voor identificatie	Nee
Opmerking	Geschatte hoeveelheid Geen pleisterwerk plafond

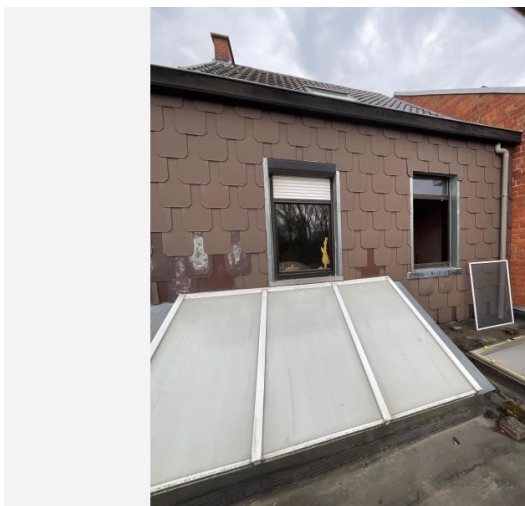
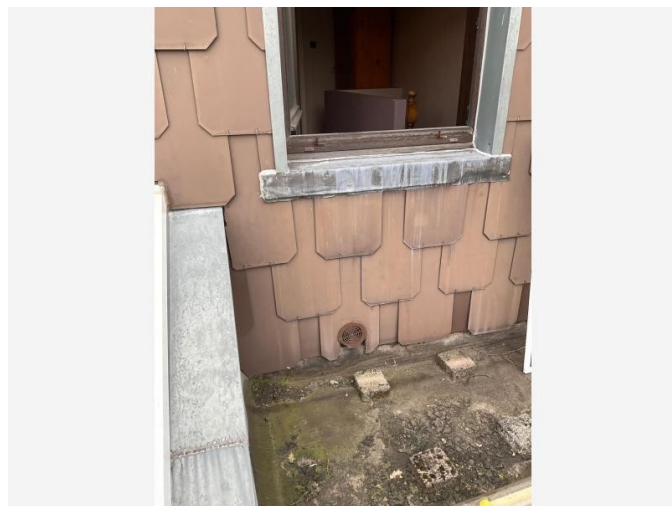
Geen asbest

#	Type	Referentie	Resultaat
5.1	Puntmonster	Mm4	Geen asbest

Beschrijving	leien gevel
Omgeving	Buiten
Primaire drager	Wand buitenschil
Bindmiddel van materiaal	Cement
Gebondenheid op basis van bindmiddel	Hecht
Hoeveelheid (oppervlakte - aantal)	• 20,00 m ² - 1 stuk
Totale oppervlakte	20,00 m ²
Identificatiemethode	Vaststelling met monstername
Destructieve handeling voor identificatie	Nee
Opmerking	Geschatte hoeveelheid

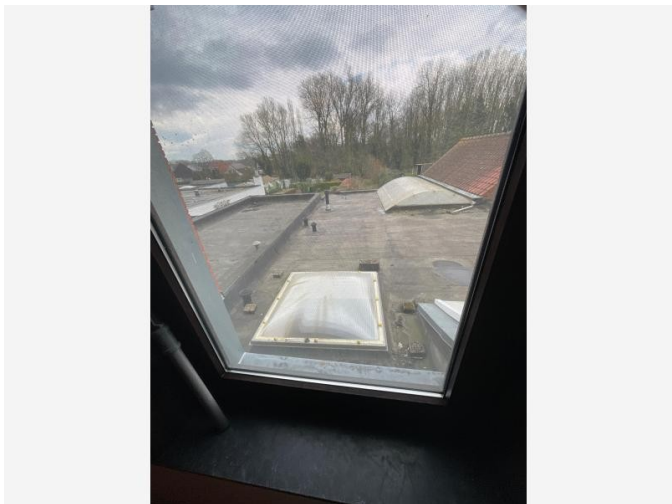
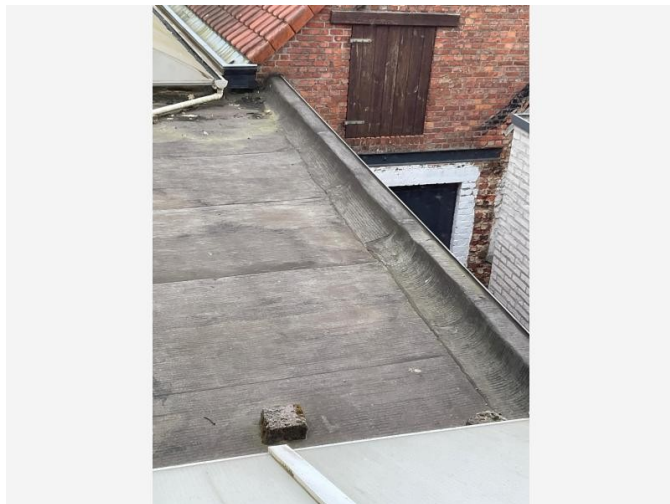
Geen asbest

#	Type	Referentie	Resultaat
6.1	Puntmonster	mm03	Geen asbest

Beschrijving	roofing dak
Omgeving	Buiten
Primaire drager	Plat dak
Bindmiddel van materiaal	Bitumen (roofing, teer, asfalt)
Gebondenheid op basis van bindmiddel	Hecht
Hoeveelheid (oppervlakte - aantal)	• 35,01 m ² - 1 stuk
Totale oppervlakte	35,01 m ²
Identificatiemethode	Vaststelling met monstername
Destructieve handeling voor identificatie	Nee
Opmerking	Geschatte hoeveelheid

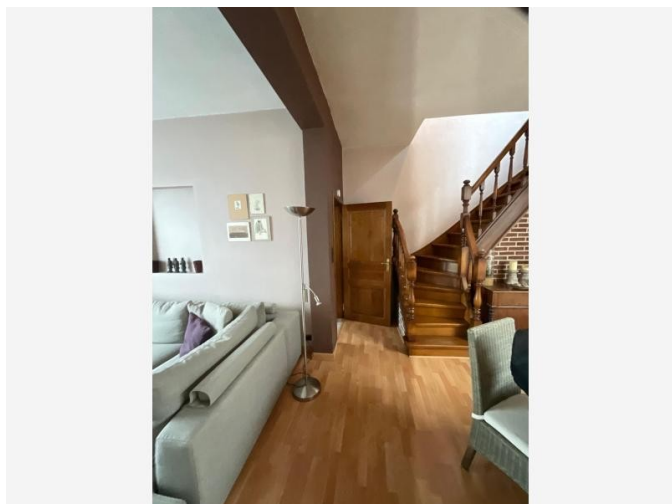
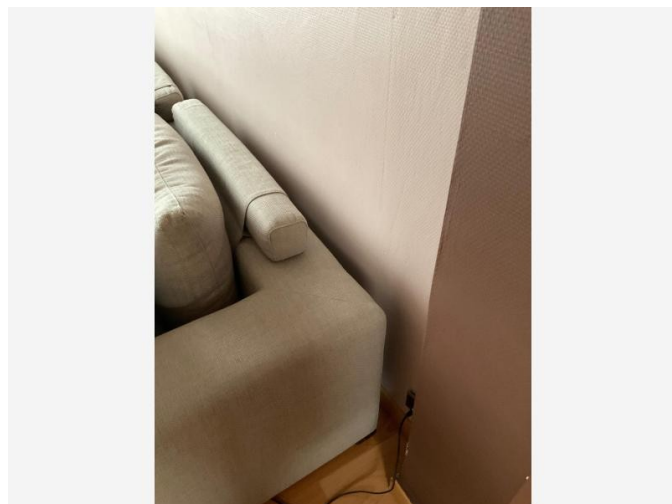
Geen asbest

#	Type	Referentie	Resultaat
7.1	Mengmonster	mm01	Geen asbest

Beschrijving	pleisterwerk wanden
Omgeving	Binnen
Primaire drager	Binnenwand
Bindmiddel van materiaal	Gips - kalk
Gebondenheid op basis van bindmiddel	Niet-hechtgebonden
Hoeveelheid (oppervlakte - dikte - aantal)	• 115,00 m ² - 1,00 cm - 1 stuk
Totaal volume	1,15 m ³
Identificatiemethode	Vaststelling met monsternamen
Destructieve handeling voor identificatie	Nee
Opmerking	Geschatte hoeveelheid
