Asbestinventarisatetest

G. Asselberghsstraat 12, 3140 Keerbergen

Attestnummer : 20221228-000098.000

Uitgegeven op : 28.12.2022

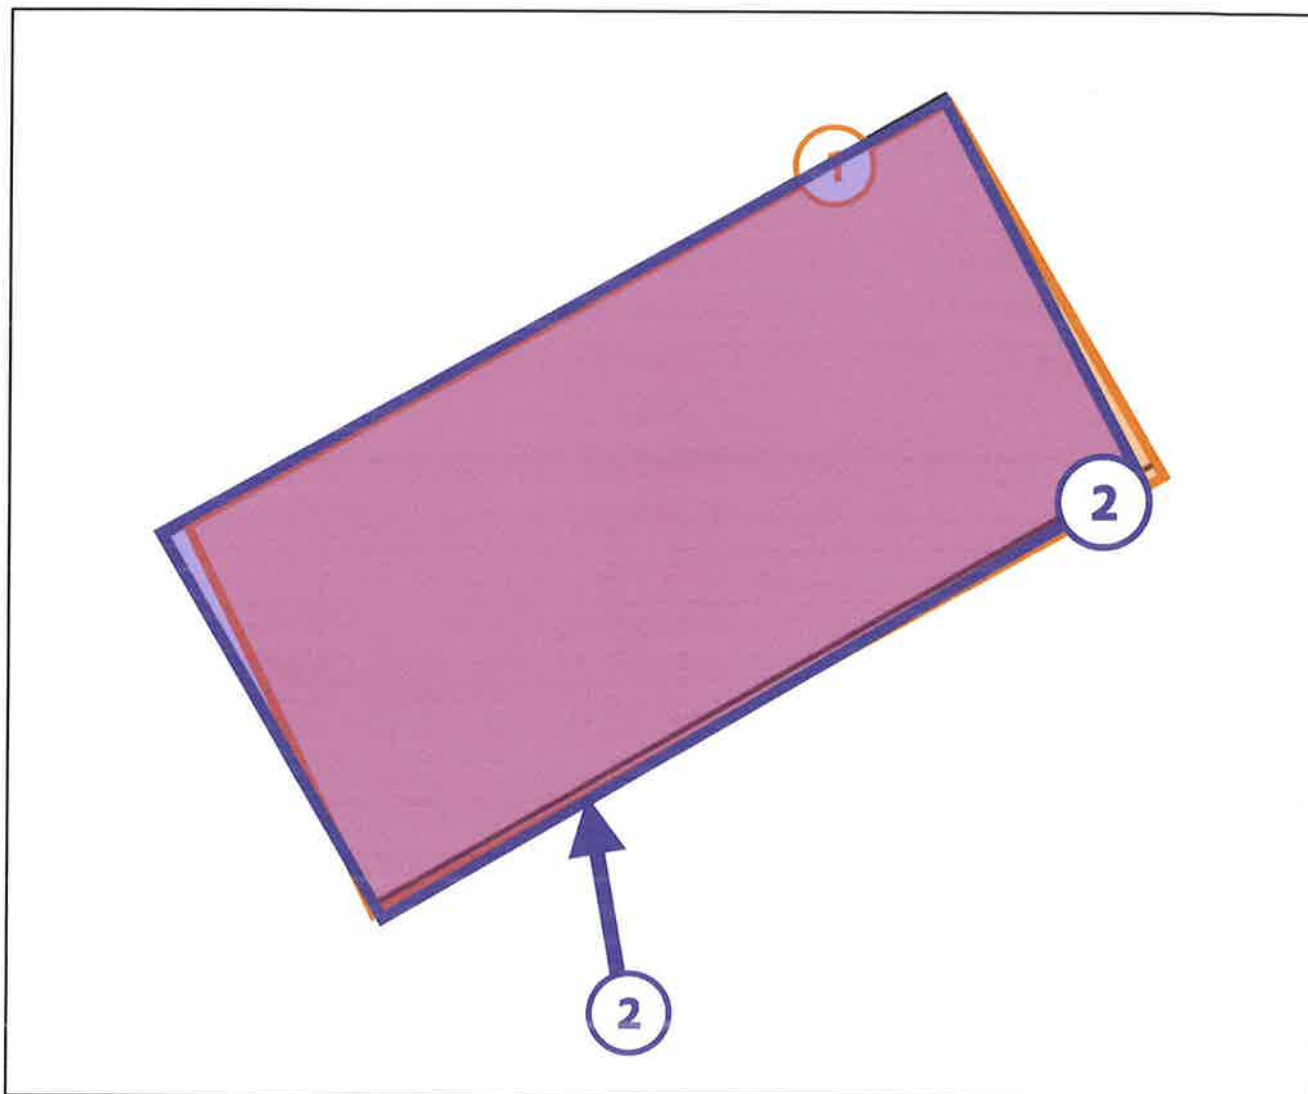
Plan 2.1: Bijgebouw plan

Beschrijving	Type	Actie
1. Mensuierite platen - bijgebouw	Asbestmateriaal	Verwijderen
2. Mastiek bijgebouw (af te breken)	Advies	-

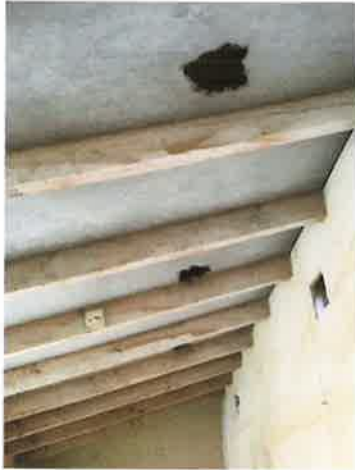
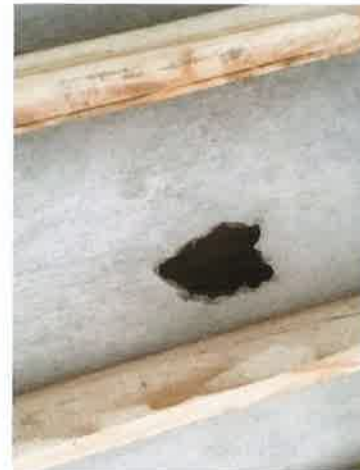
Fiche 1: Mensuierite platen - bijgebouw

Eindbeoordeling materiaalrisico	Verhoogd materiaalrisico en/of verhoogde kans op vezelvrijgave
---------------------------------	--

Gebondenheid	Categorie 1: hechtgebonden in oorsprong
Asbestsoort (vezeltype)	Crocidoliet aanwezig
Asbestconcentratie	Laag (< 50%)

Afschermingsgraad van het gehele materiaal	Geheel of deels vrij van de buitenlucht
Toestand van het materiaal	Matig beschadigd, matig verweerd

Beschrijving	Mensuierite platen - bijgebouw
Omgeving	Buiten
Primaire drager	Schuin dak
Asbestmateriaal	Dak- en gevelbekleding - Plaat
Bindmiddel van asbestmateriaal	Cement
Gebondenheid op basis van bindmiddel	Hecht
Hoeveelheid (oppervlakte - dikte - aantal)	• 20,00 m ² - 0,50 cm - 1 stuk
Totaal volume	0,10 m ³
Eenvoudig bereikbaar	Ja
Bevestigingswijze	• Geklemd
Identificatiemethode	Vaststelling zonder monstername
Destructieve handeling voor identificatie	Nee

Het asbestmateriaal valt onder de mijlpaal van 2034.

- Zorg voor een veilig beheer. Vermijd het beschadigen van het asbestmateriaal. Controleer de toestand jaarlijks op wijzigingen.
- Verwijder dit asbestmateriaal zo snel mogelijk. Volg de toestand goed op.
- Hemelwater dat afspoelt van asbestcement daken of gevels kan asbestdeeltjes bevatten. Gebruik het enkel voor gesloten circuits (bv. spoelen toiletten). Reinig na het vervangen van het dak of de gevel de dakgoten en regenwaterput of -ton om asbesthoudend sediment of slib te verwijderen.

- Eenvoudige handelingen: mag via doe-het-zelf of door werknemer(s) met opleidingsattest eenvoudige handelingen
Indien het asbestverdachte materiaal volledig intact is en er geen vrije asbestvezels zichtbaar zijn, voorziet de wet geen verplichting om deze asbestverdachte toepassing te laten verwijderen door een firma met een opleidingsattest eenvoudige handelingen. U mag, in principe, deze asbesttoepassing zelf verwijderen met in achtneming van de nodige veiligheidsmaatregelen om Uzelf en uw omgeving te beschermen. Tijdens het verwijderen van de asbesttoepassing moet het materiaal intact blijven.

1. verwijder de onderdakplaten
2. verwijder de panlatten op een voorzichtige manier met een klauwhamer
3. bevestigingsnagels onderdakplaten losmaken d.m.v. klauwhamer met blokje hout eronder om beschadiging te vermijden
4. onderdakplaten één voor één losmaken in hun geheel
5. onderdakplaten één voor één voorzichtig stapelen in een asbestafvalzak (niet breken)
6. met het asbestafval kunt u terecht op het recyclagepark of bij een geregistreeerde asbestinzamelaar

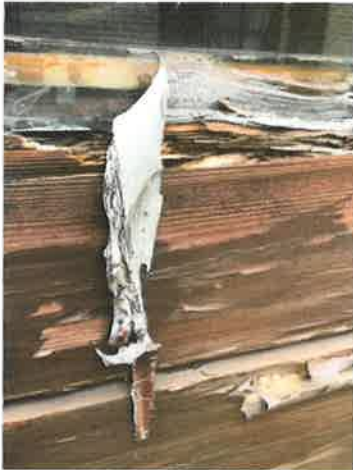
Fiche 2: Mastiek bijgebouw (af te breken)

Deze voormalige duiventil staat momenteel nog recht maar zou worden weggehaald. Geen staal van genomen om uitsluitel te bekomen maar gezien het uitzicht is de kans redelijk dat deze mastiek asbest bevat. Bij weghalen of demontage dit zorgvuldig afbreken en apart afvoeren naar het containerpark.

Identificatiemethode	Redelijk vermoeden
Primaire drager	Wandopening verticaal (raam, deur, ...)
(Asbest)materiaal	In-situ afwerkingslagen - Pasta, stopverf, voegsel, stopsel, vulsel, mastiek, katten, ...
Bindmiddel	Kitten, mastiek, pasta
Gebondenheid bindmiddel	Hecht

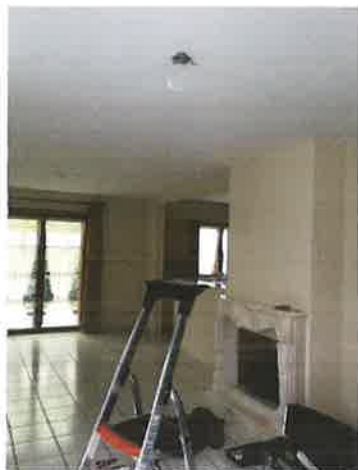
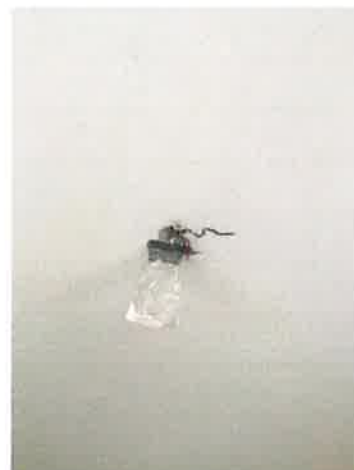
Fiche 3: Pleisterwerk plafond

Geen asbest

#	Type	Referentie	Resultaat
3.1	Mengmonster	MM02	Geen asbest

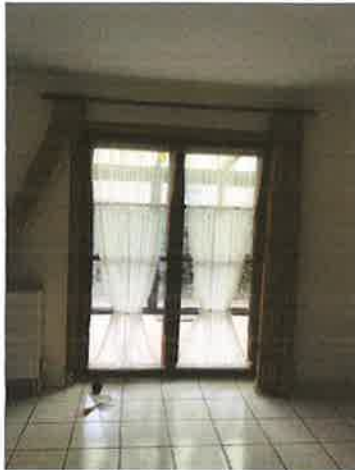
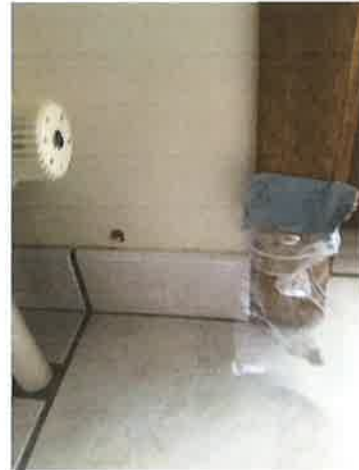
Fiche 4: Pleisterwerk muren

Geen asbest

#	Type	Referentie	Resultaat
4.1	Mengmonster	MM01	Geen asbest

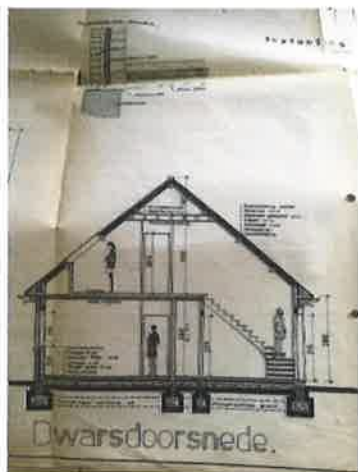
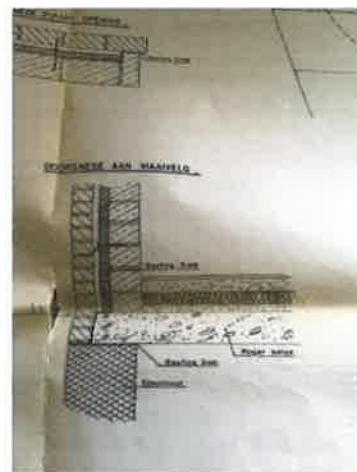
Fiche 5: Vochtlap / teerlaag - rondom de woning

Geen asbest

#	Type	Referentie	Resultaat
5.1	Puntmonster	MM03	Geen asbest

Gebondenheid op basis van bindmiddel	Hecht
Hoeveelheid (oppervlakte - aantal)	• 20,00 m ² - 1 stuk
Totale oppervlakte	20,00 m ²
Identificatiemethode	Vaststelling met monstername
Destructieve handeling voor identificatie	Nee
Opmerking	Vochtlap aanwezig op +-7 cm hoogte over ganse lengte van de woning. Op de plannen staat enkel 'roofing' vermeld. Staalname tusse inkomdeur en garagepoort.
