Asbestinventarisatetest

Graaf van Landaststraat 50, 9700 Oudenaarde

Attestnummer : 20250124-000318.000

Uitgegeven op : 24.01.2025

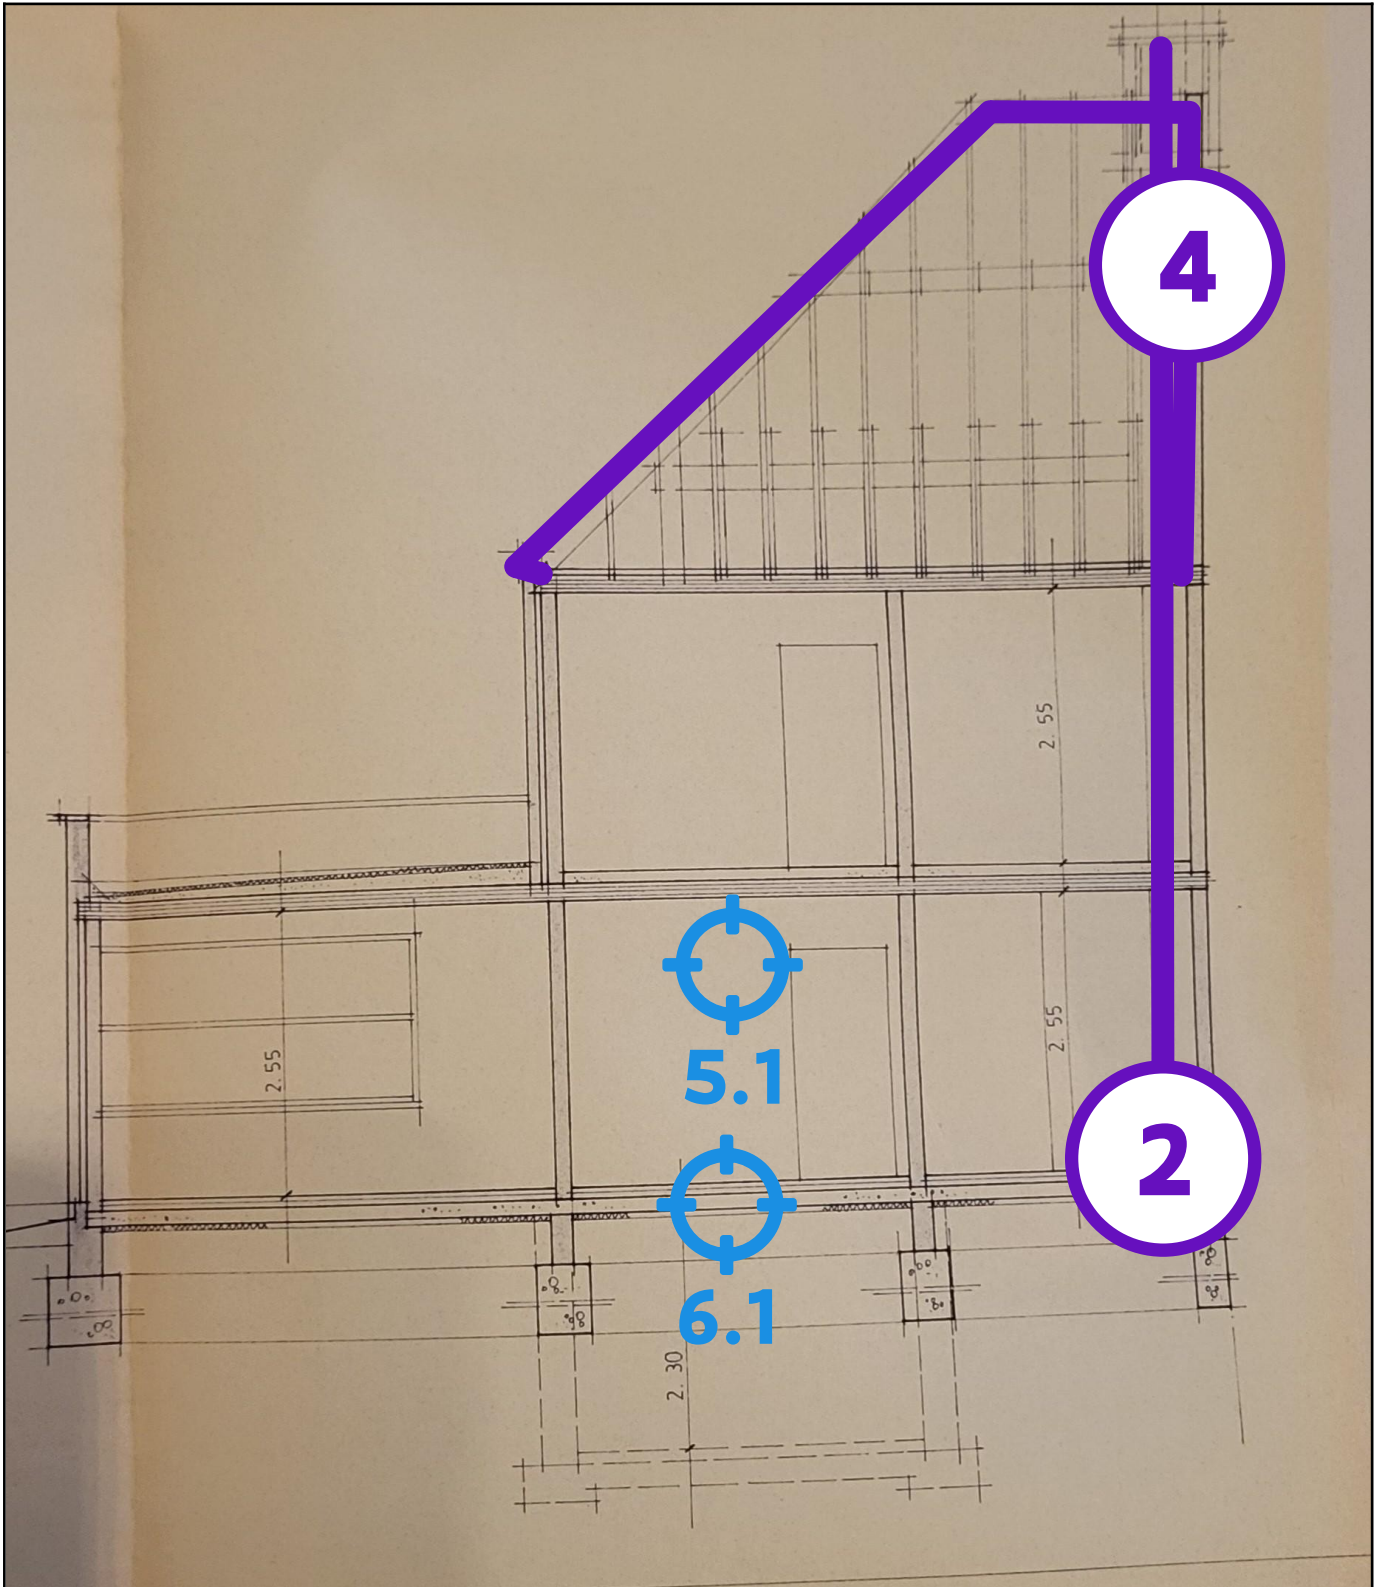
Plan 1.4: Kelder

2. schouw en doorloop van de schouw	Beperking	-
4. Onderdak platen	Advies	-
5. Pleister wand	Geen asbest	-
5.1 Code: MM1	Mengmonster	-
6. Pleister plafond	Geen asbest	-
6.1 Code: MM2	Mengmonster	-

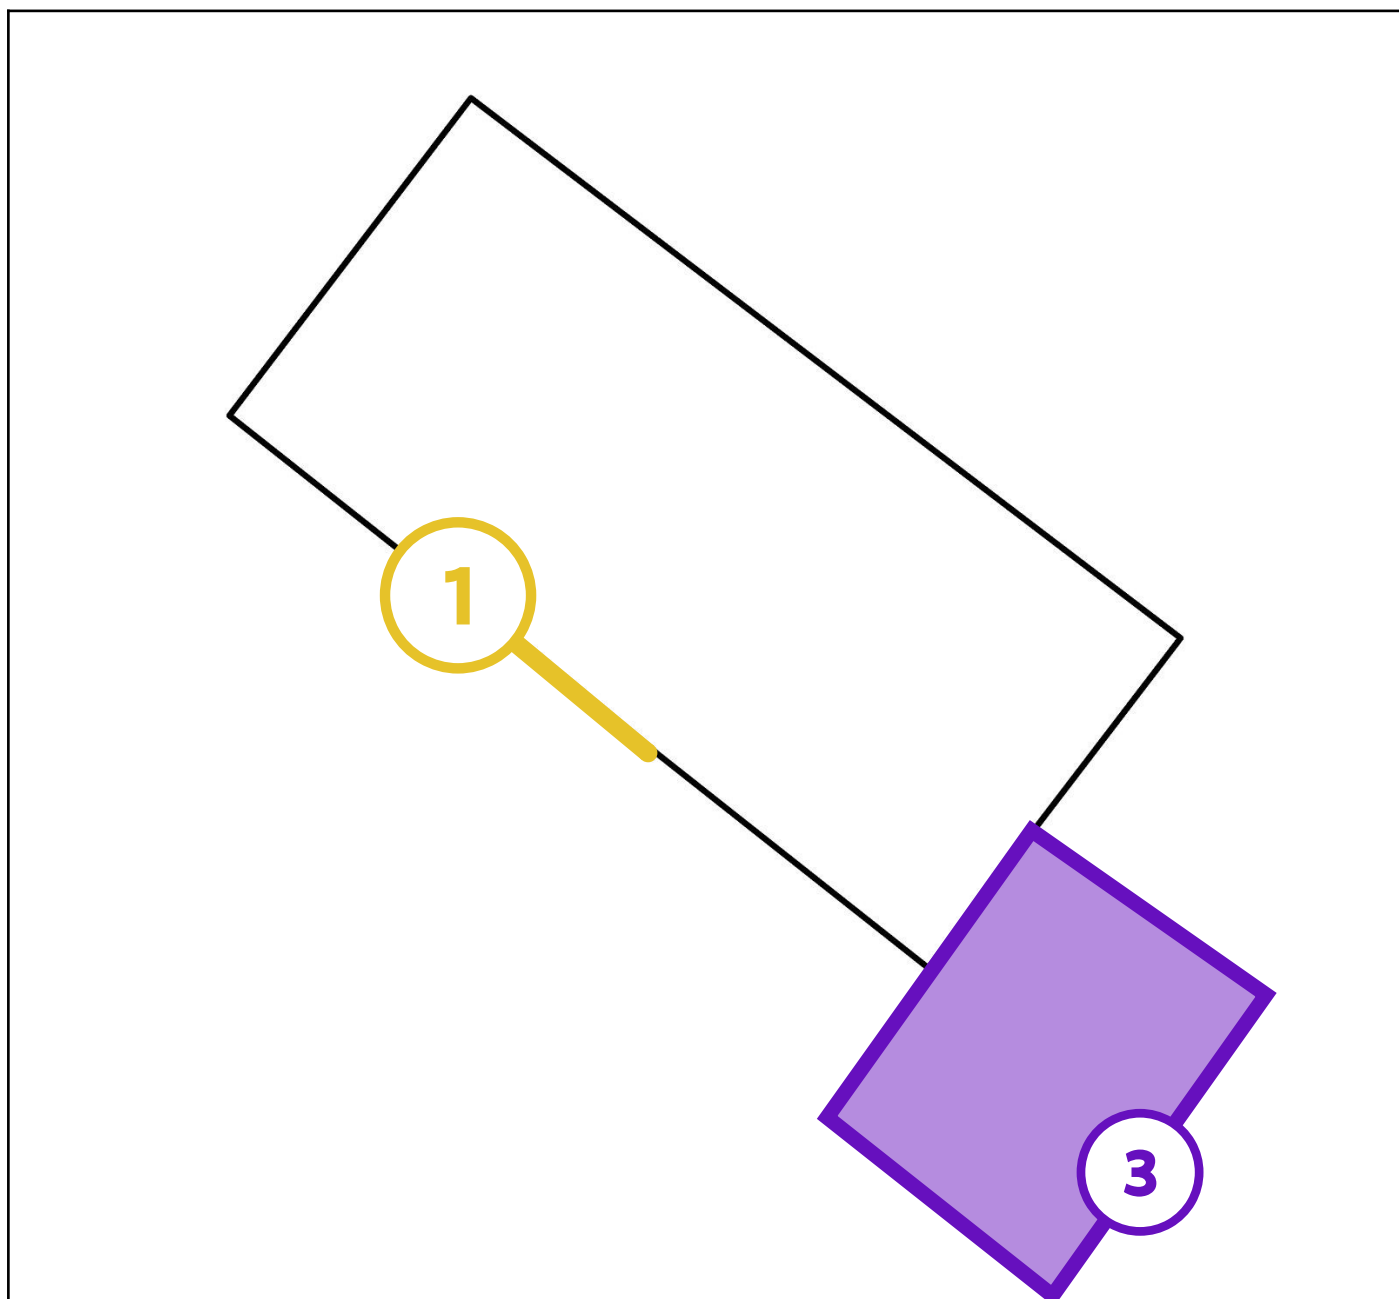
Plan 2.1: Bijgebouw plan

Beschrijving	Type	Actie
1. Mastiek ramen achterbouw	Asbestmateriaal	Zorgvuldig beheren
3. Golfplaten	Advies	-

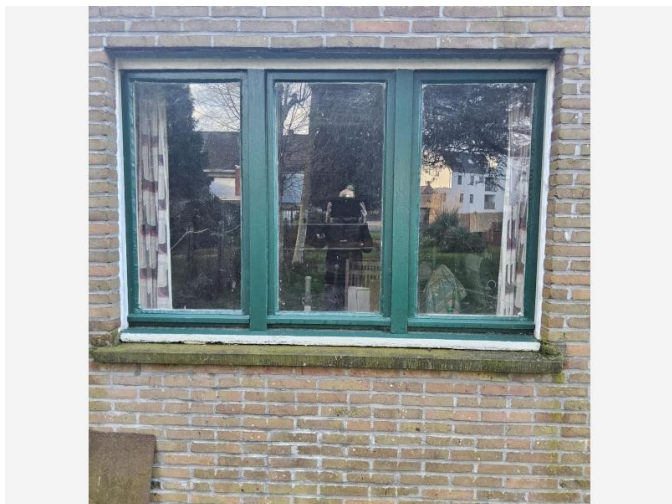
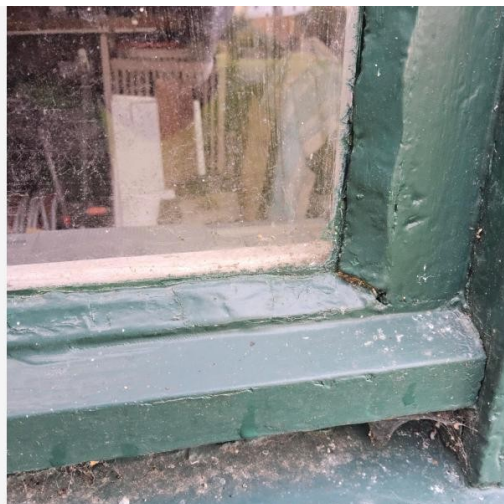
Het asbestmateriaal valt onder de mijlpaal van 2040.

Eindbeoordeling materiaalisico	Laag materiaalisico en/of verlaagde kans op vezelvrijgave
Opmerking	Het materiaal is ingelosten door een dikke laag verf

Beschrijving	Mastiek ramen achterbouw
Omgeving	Buiten
Primaire drager	Wandopening verticaal (raam, deur, ...)
Asbestmateriaal	In-situ afwerkingslagen - Pasta, stopverf, voegsel, stopsel, vulsel, mastiek, katten, ...
Bindmiddel van asbestmateriaal	Kitten, mastiek, pasta
Gebondenheid op basis van bindmiddel	Hecht
Hoeveelheid (gewicht - aantal)	<ul style="list-style-type: none">• 0,20 kg - 1 stuk
Totaal gewicht	0,20 kg
Eenvoudig bereikbaar	Ja
Bevestigingswijze	<ul style="list-style-type: none">• Verlijmd, ingegoten, versmeerd
Identificatiemethode	Vaststelling zonder monsternamen
Destructieve handeling voor identificatie	Nee

- Zorg voor een veilig beheer. Vermijd het beschadigen van het asbestmateriaal. Controleer de toestand jaarlijks op wijzigingen.

- Eenvoudige handelingen: enkel door erkend asbestverwijderaar
Het verwijderen van mastiek moet gebeuren door bedrijven erkend voor werken van afbraak of verwijdering van asbest en/of materialen die asbest bevatten. De ondernemingen die erkend zijn voor het uitvoeren van werkzaamheden hermetische zone vindt u terug op werk.belgie.be/nl/erkenningen/erkenning-asbest-bedrijven-erkend-voor-afbraak-verwijderingswerken.

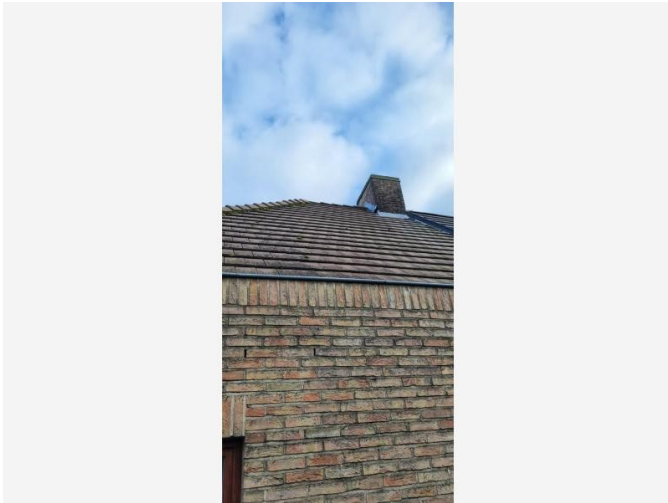
Permanente beperking

Reden: Het te onderzoeken materiaal situeert zich hoger dan 3,50 m te rekenen vanaf een veilige ondergrond

Uitleg van de asbestdeskundige: Geen mogelijkheid te onderzoeken of de schouwbus vanop het gelijkvloers tot de nok asbesthoudend is.

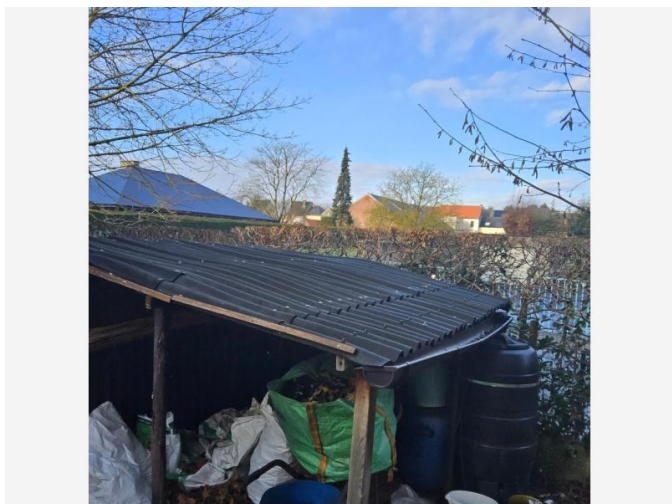
Het betreft onduline golfplaten

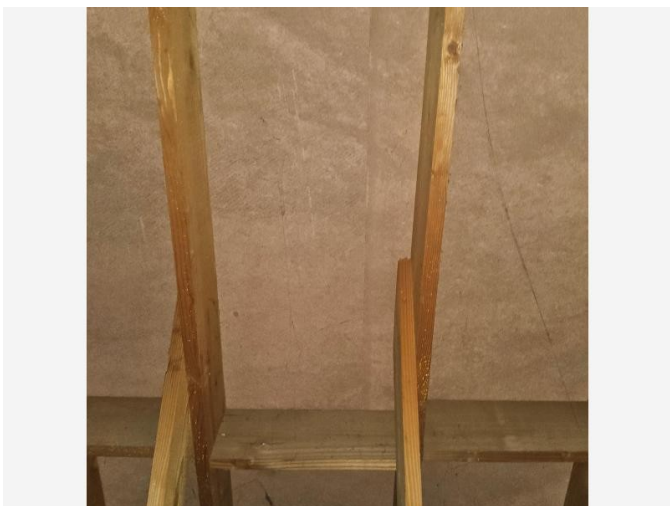
het betreft asbestvrije cementen onderdakplaten - zie bewijsdocument

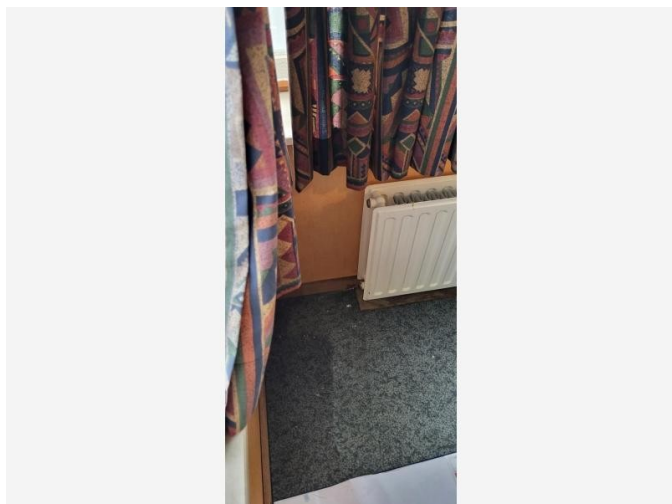
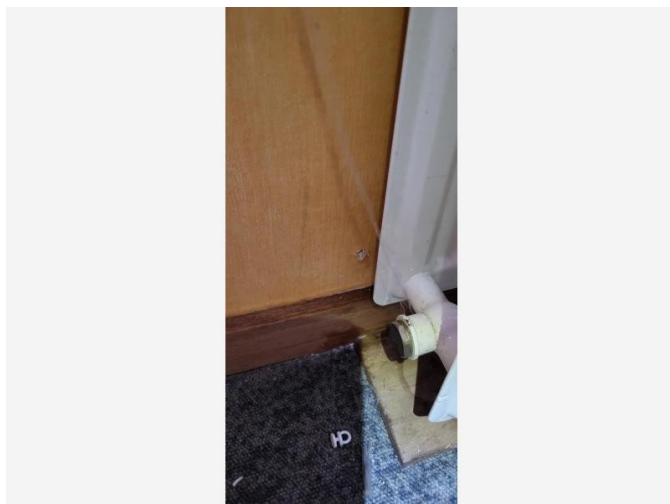
Fiche 5: PLeister wand

Geen asbest

#	Type	Referentie	Resultaat
5.1	Mengmonster	MM1	Geen asbest

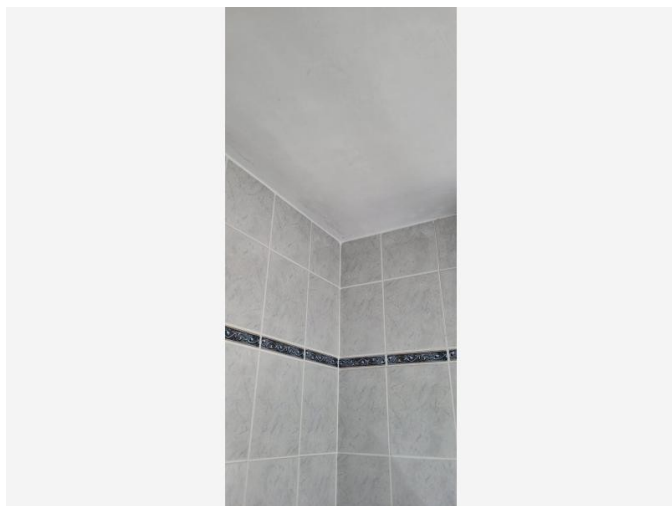
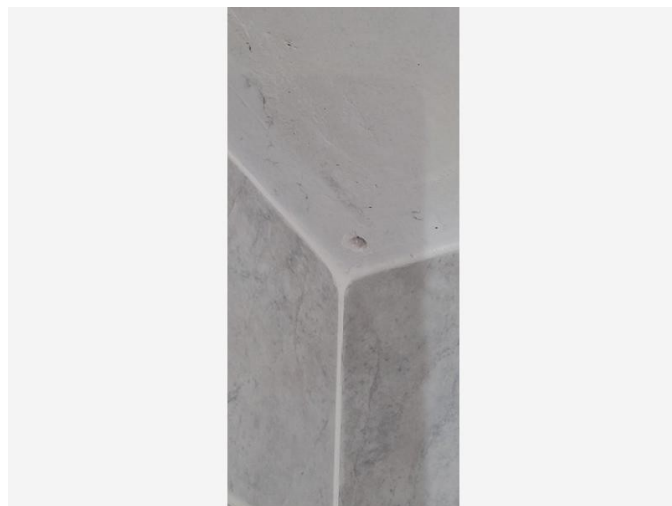
Fiche 6: Pleister plafond

Geen asbest

#	Type	Referentie	Resultaat
6.1	Mengmonster	MM2	Geen asbest

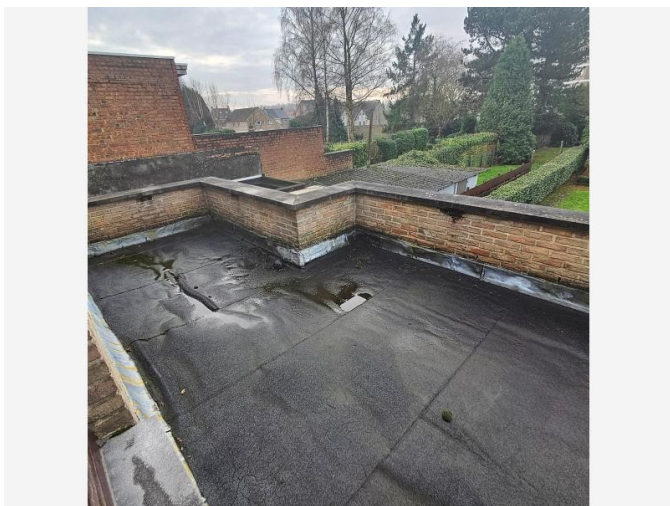
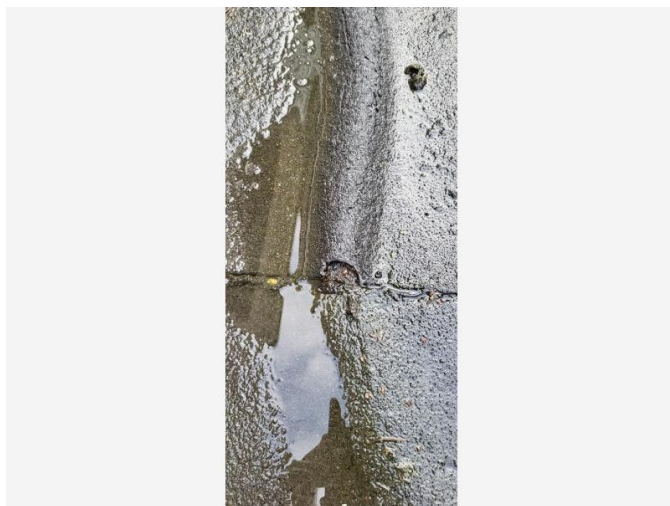
Fiche 7: Roofing

Geen asbest

#	Type	Referentie	Resultaat
7.1	Puntmonster	PT3	Geen asbest
