Asbestinventarisatetest

Kasseide 74, 9400 Ninove

Attestnummer : 20250317-000379.000

Uitgegeven op : 17.03.2025

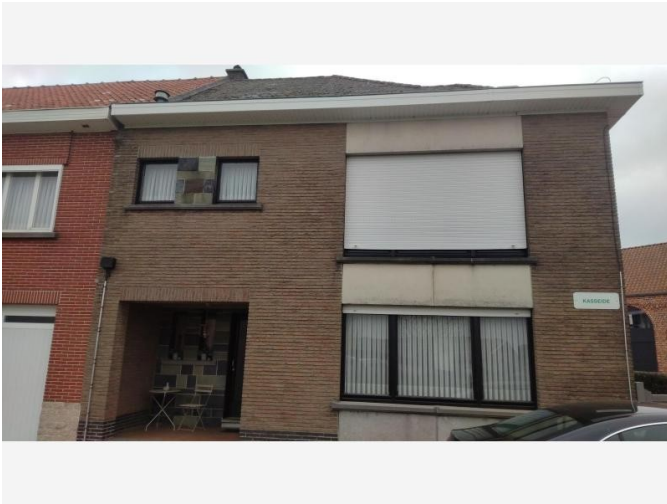
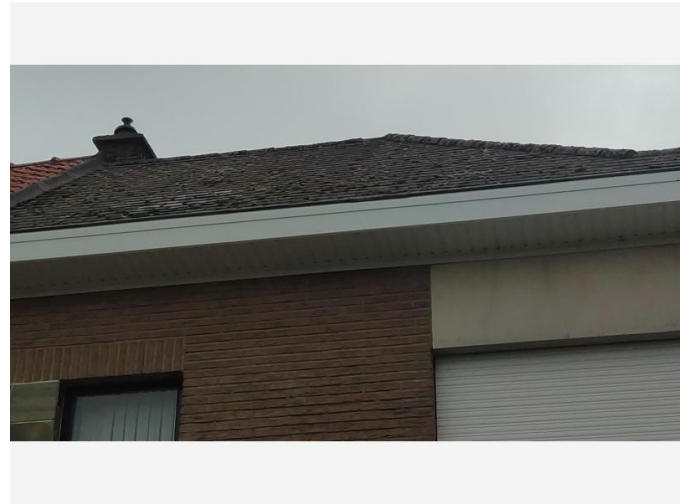
Het asbestmateriaal valt onder de mijlpaal van 2034.

| Eindbeoordeling materiaalrisico | Laag materiaalrisico en/of verlaagde kans op vezelvrijgave |

| Asbestsoort (vezeltype) | Crocidoliet aanwezig |
| Toestand van het materiaal | Matig beschadigd, matig verweerd |

| Beschrijving | Leien dakbedeking |

Verwijderen

- Zorg voor een veilig beheer. Vermijd het beschadigen van het asbestmateriaal. Controleer de toestand jaarlijks op wijzigingen.

- Eenvoudige handelingen: mag via doe-het-zelf of door werknemer(s) met opleidingsattest eenvoudige handelingen
Aanbevolen saneringsmethode: Eenvoudige handeling met bijkomende maatregelen. Het materiaal dient goed te worden gefixeerd voor deze wordt verwijderd.

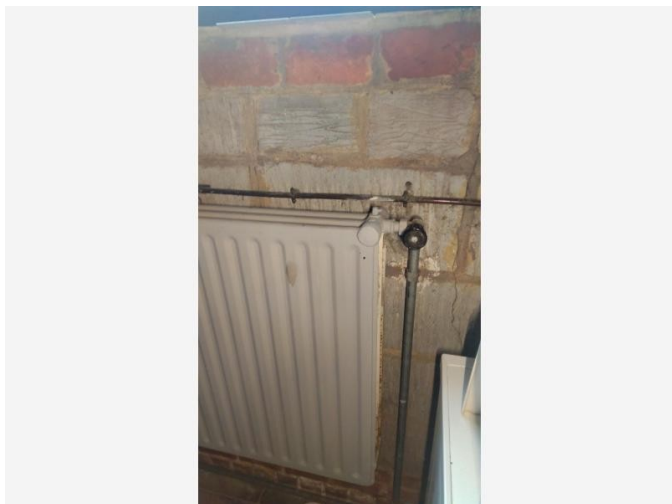
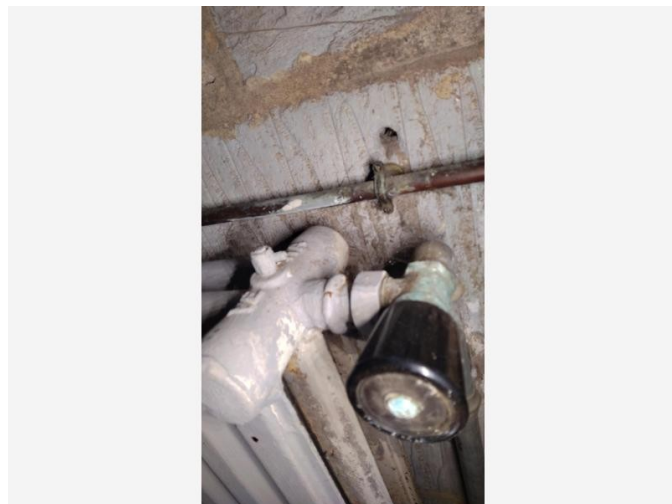
Het asbestmateriaal valt onder de mijlpaal van 2040.

| Eindbeoordeling materiaalrisico | Laag materiaalrisico en/of verlaagde kans op vezelvrijgave |

| Asbestsoort (vezeltype) | Crocidoliet aanwezig |
| Toestand van het materiaal | Onbeschadigd, niet verweerd |

| Beschrijving | Bakeliet radiatorknoppen + schakelaars |

Zorgvuldig beheren

- Zorg voor een veilig beheer. Vermijd het beschadigen van het asbestmateriaal. Controleer de toestand jaarlijks op wijzigingen.
- Voer bijkomende staalname(s) uit.

- Eenvoudige handelingen: mag via doe-het-zelf of door werknemer(s) met opleidingsattest eenvoudige handelingen
Raadpleeg de actuele wetgeving op de website van OVAM. Onder strikte voorwaarden kan het eventueel toegestaan zijn om deze toepassing zelf te verwijderen. Bij twijfel wordt echter sterk aangeraden om een erkende asbestverwijderaar te raadplegen. Zorg er bovendien voor dat u zich goed informeert via de websites van OVAM en andere officiële bronnen over de persoonlijke beschermingsmaatregelen die nodig zijn en de richtlijnen voor het veilig verwijderen van asbest.

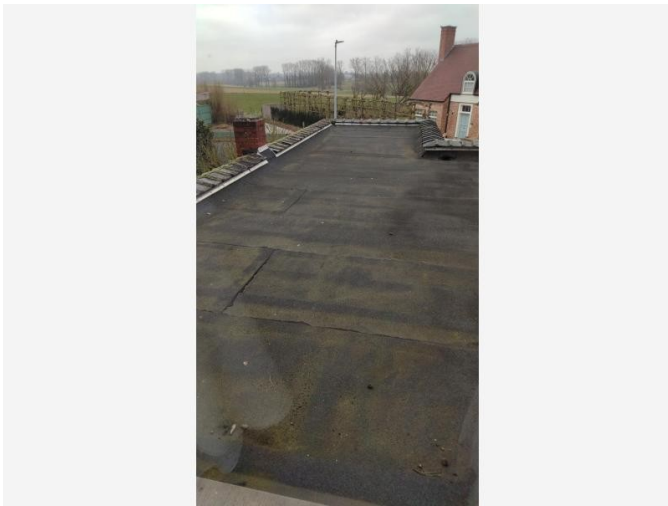
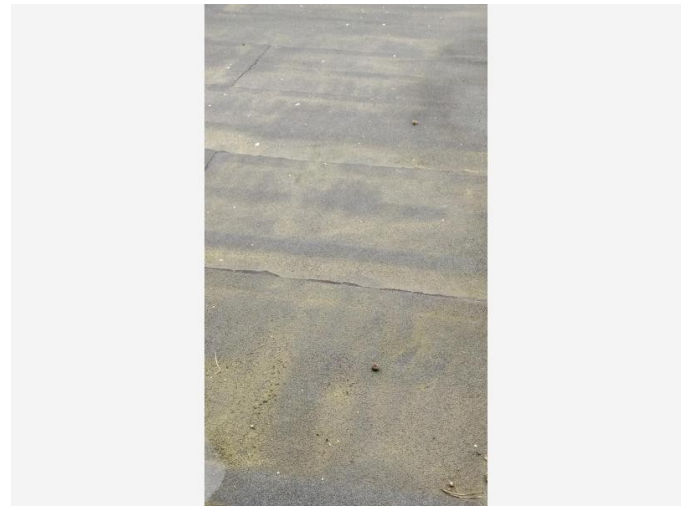
Het asbestmateriaal valt onder de mijlpaal van 2040.

| Eindbeoordeling materiaalisico | Laag materiaalisico en/of verlaagde kans op vezelvrijgave |

| Asbestsoort (vezeltype) | Alleen chrysotiel |
| Toestand van het materiaal | Licht beschadigd, licht verweerd. Intact calciumsilicaatmateriaal of categorie III 'gebondenheid' |

| Beschrijving | Roofing |

Zorgvuldig beheren

- Zorg voor een veilig beheer en verwijder dit asbestmateriaal wanneer het bij werken eenvoudig bereikbaar wordt. Controleer de toestand jaarlijks op wijzigingen.
- Voer bijkomende staalname(s) uit.

- Eenvoudige handelingen: mag via doe-het-zelf of door werknemer(s) met opleidingsattest eenvoudige handelingen
Mag via doe het zelf mits bijkomende maatregelen.

Aangeraden om stalen te nemen van de roofing bij verbouwings- of renovatiewerken.

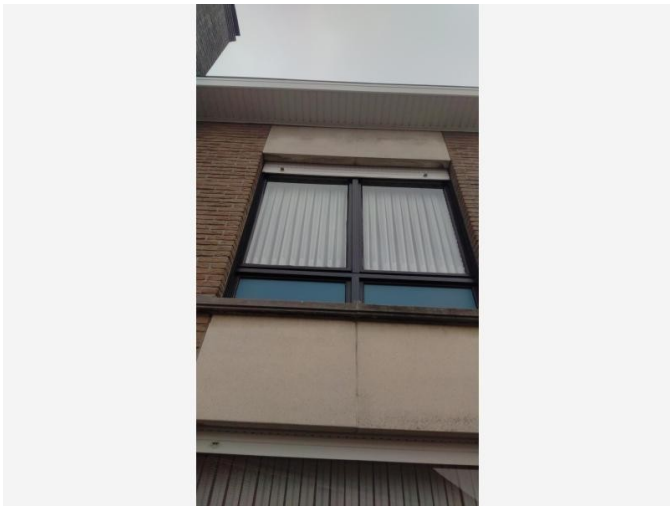
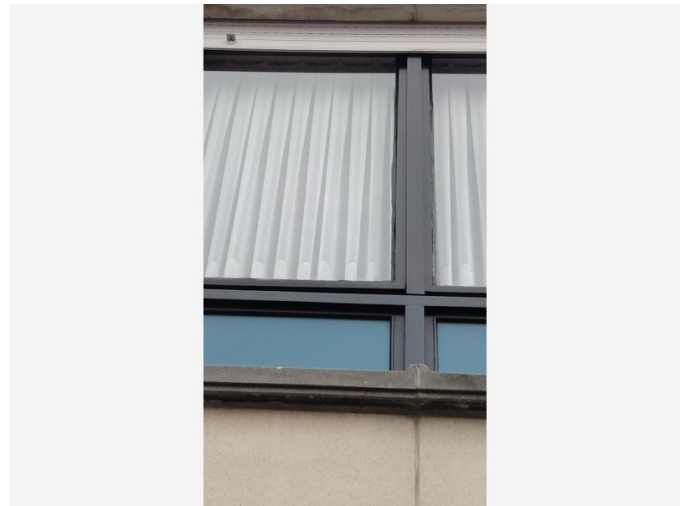
Het asbestmateriaal valt onder de mijlpaal van 2040.

| Eindbeoordeling materiaalrisico | Laag materiaalrisico en/of verlaagde kans op vezelvrijgave |

| Asbestsoort (vezeltype) | Crocidoliet aanwezig |
| Toestand van het materiaal | Onbeschadigd, niet verweerd |

| Beschrijving | Glasal |

Zorgvuldig beheren

- Zorg voor een veilig beheer. Vermijd het beschadigen van het asbestmateriaal. Controleer de toestand jaarlijks op wijzigingen.

- Eenvoudige handelingen: mag via doe-het-zelf of door werknemer(s) met opleidingsattest eenvoudige handelingen
Mag via doe het zelf

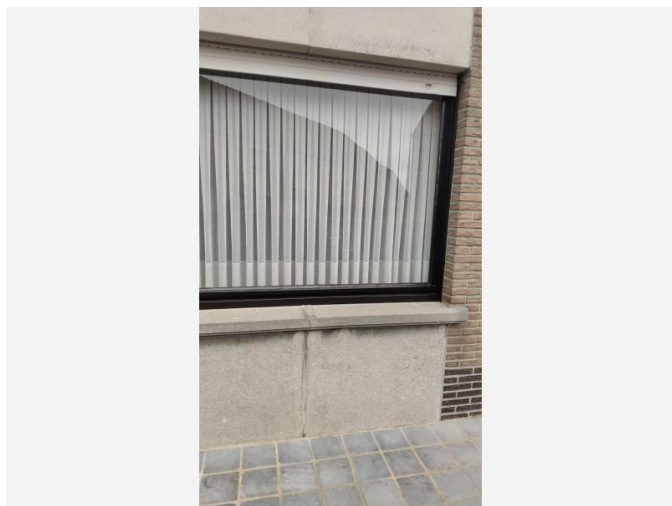
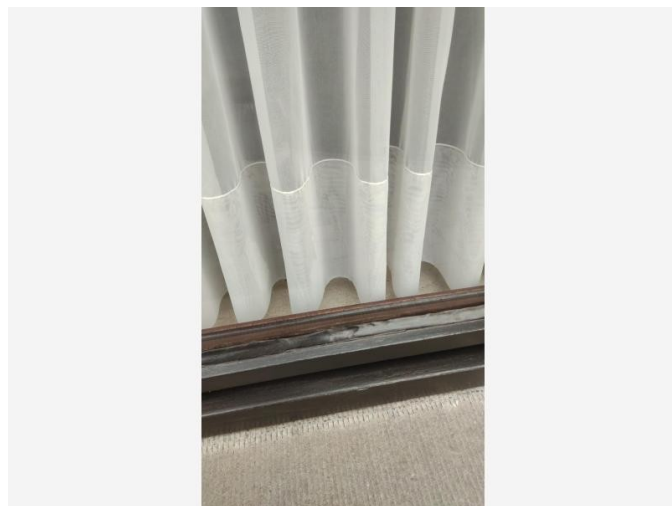
Geen asbest

| # | Type | Referentie | Resultaat |
|---|---|---|---|
| 5.1 | Puntmonster | M04 | Geen asbest |

| Beschrijving | Kitramen (tussen glas en profiel) |

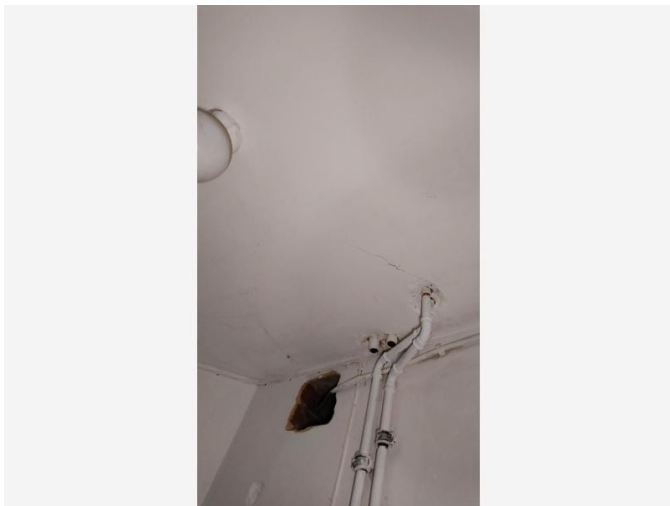
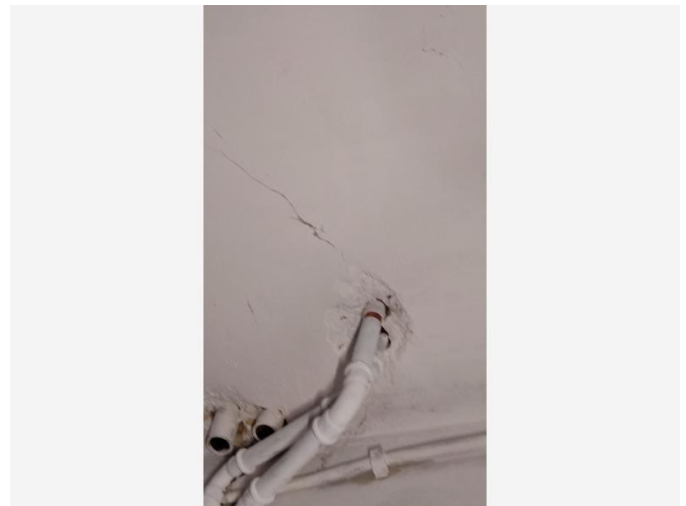
Geen asbest

| # | Type | Referentie | Resultaat |
|---|---|---|---|
| 6.1 | Mengmonster | MM02 | Geen asbest |

| Beschrijving | Pleisterwerk plafond |

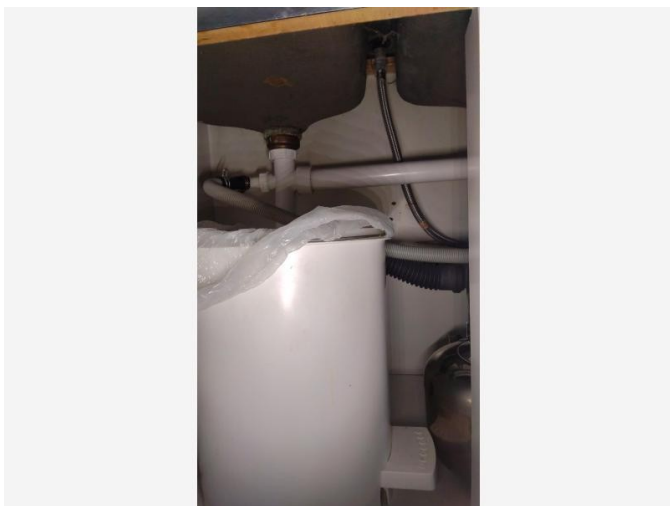
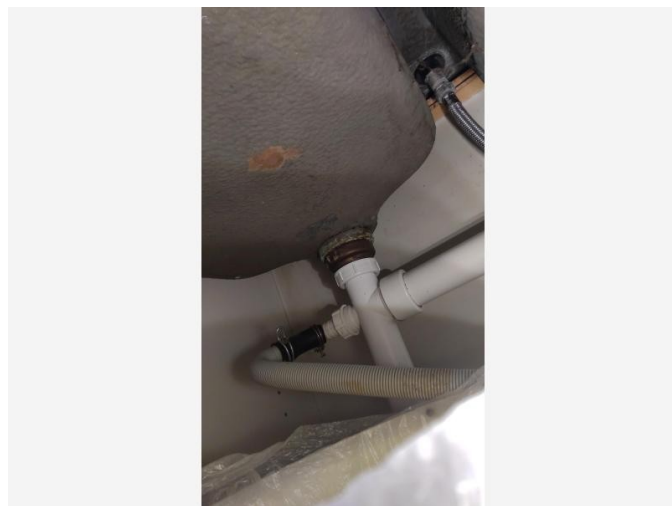
Geen asbest

| # | Type | Referentie | Resultaat |
|---|---|---|---|
| 7.1 | Puntmonster | M03 | Geen asbest |

| Beschrijving | Coating spoelbak |

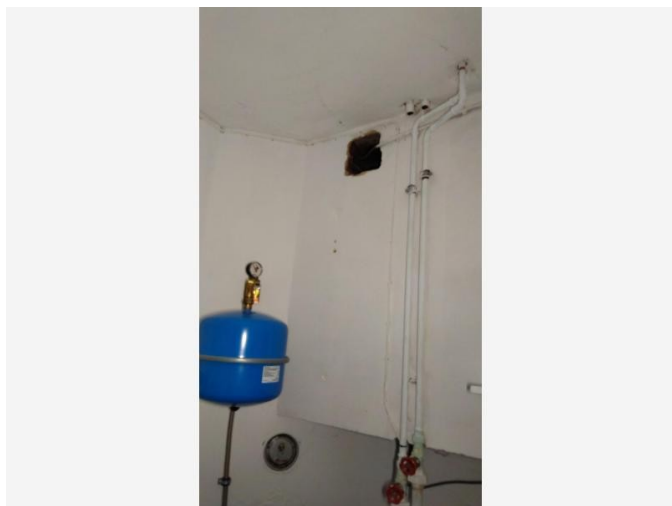
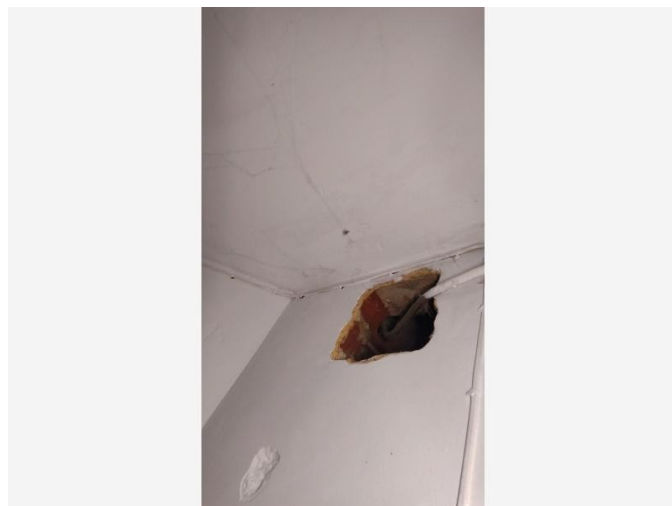
Geen asbest

| # | Type | Referentie | Resultaat |
|---|---|---|---|
| 8.1 | Mengmonster | MM01 | Geen asbest |

| Beschrijving | Pleisterwerk wand |
