# Asbestinventarisatetest

Rijksweg 908, 3650 Dilsen-Stokkem

Attestnummer : 20241029-000087.000

Uitgegeven op : 29.10.2024

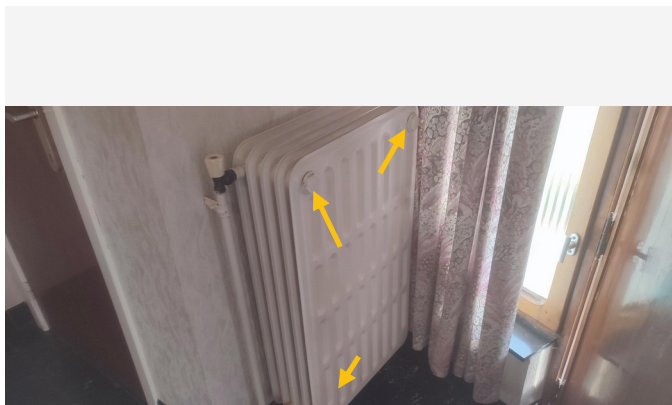
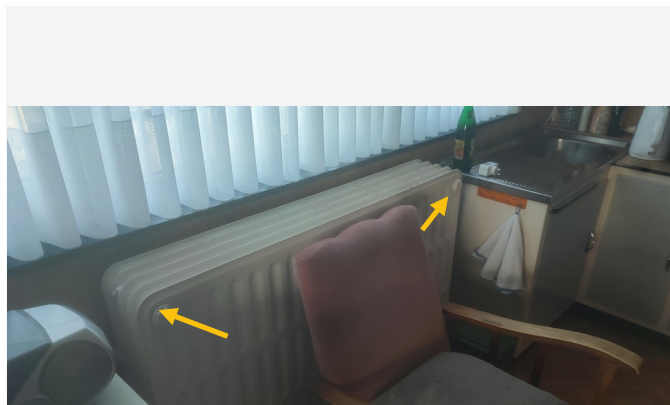
Eindbeoordeling materiaalrisico	Laag materiaalrisico en/of verlaagde kans op vezelvrijgave
---------------------------------	--

Gebondenheid	Categorie 2: niet-hechtgebonden met matrix
Asbestsoort (vezeltype)	Alleen chrysotiel
Asbestconcentratie	Hoog ( $\geq 50\%$ )
Afschermingsgraad van het gehele materiaal	Enkel randen niet afgeschermd maar geen contact met binnenluchtstromen
Toestand van het materiaal	Licht beschadigd, licht verweerd. Intact calciumsilicaatmateriaal of categorie III 'gebondenheid'

Beschrijving	dichtingen oude radiatoren
Omgeving	Binnen
Primaire drager	Ruimteverwarming
Asbestmateriaal	Pakking, dichting
Bindmiddel van asbestmateriaal	Karton - papier - viltachtig
Gebondenheid op basis van bindmiddel	Niet-hechtgebonden
Hoeveelheid (gewicht - aantal)	<ul style="list-style-type: none"><li>• 1,00 kg - 1 stuk</li></ul>
Totaal gewicht	1,00 kg
Eenvoudig bereikbaar	Ja
Bevestigingswijze	<ul style="list-style-type: none"><li>• Geklemd</li></ul>
Identificatiemethode	Vaststelling zonder monstername
Destructieve handeling voor identificatie	Nee
Opmerking	tussen de segmenten zitten asbesthoudende pakkingen

Het asbestmateriaal valt onder de mijlpaal van 2034.

Verwijderen

- Zorg voor een veilig beheer. Vermijd het beschadigen van het asbestmateriaal. Controleer de toestand jaarlijks op wijzigingen.

- Eenvoudige handelingen: mag via doe-het-zelf of door werknemer(s) met opleidingsattest eenvoudige handelingen  
pakkingen en dichtingen mogen via deze methode verwijderd worden

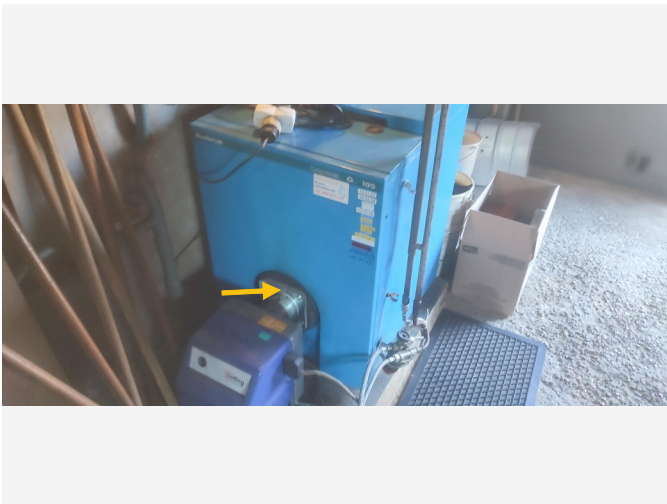
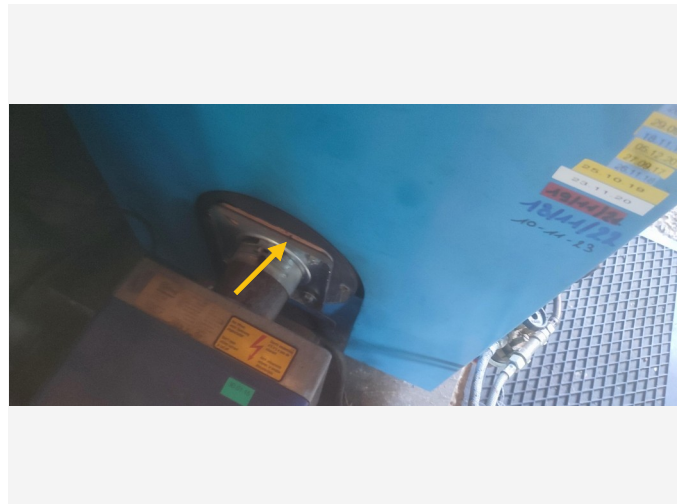
Eindbeoordeling materiaalrisico	Laag materiaalrisico en/of verlaagde kans op vezelvrijgave
---------------------------------	--

Gebondenheid	Categorie 2: niet-hechtgebonden met matrix
Asbestsoort (vezeltype)	Alleen chrysotiel
Asbestconcentratie	Hoog ( $\geq 50\%$ )
Afschermingsgraad van het gehele materiaal	Enkel randen niet afgeschermd maar geen contact met binnenluchtstromen
Toestand van het materiaal	Licht beschadigd, licht verweerd. Intact calciumsilicaatmateriaal of categorie III 'gebondenheid'

Beschrijving	pakking verwarmingsketel garage
Omgeving	Binnen
Primaire drager	HVAC infrastructuur en uitrusting
Asbestmateriaal	Pakking, dichting
Bindmiddel van asbestmateriaal	Karton - papier - viltachtig
Gebondenheid op basis van bindmiddel	Niet-hechtgebonden
Hoeveelheid (gewicht - aantal)	<ul style="list-style-type: none"><li>• 0,10 kg - 1 stuk</li></ul>
Totaal gewicht	0,10 kg
Eenvoudig bereikbaar	Ja
Bevestigingswijze	<ul style="list-style-type: none"><li>• Geklemd</li></ul>
Identificatiemethode	Vaststelling zonder monstername
Destructieve handeling voor identificatie	Nee

Het asbestmateriaal valt onder de mijlpaal van 2034.

Verwijderen

- Zorg voor een veilig beheer. Vermijd het beschadigen van het asbestmateriaal. Controleer de toestand jaarlijks op wijzigingen.

- Eenvoudige handelingen: mag via doe-het-zelf of door werknemer(s) met opleidingsattest eenvoudige handelingen  
pakkingen en dichtingen mogen via deze methode verwijderd worden

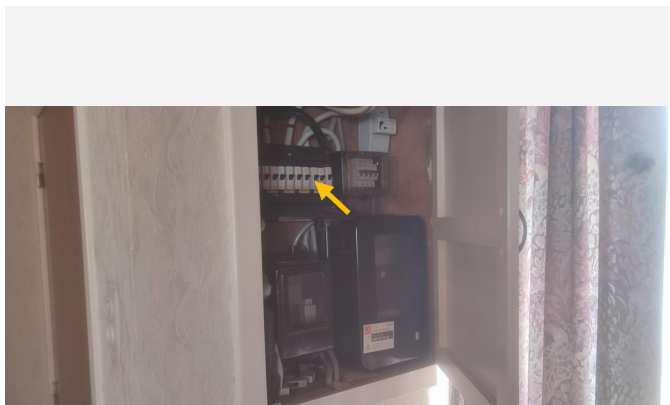
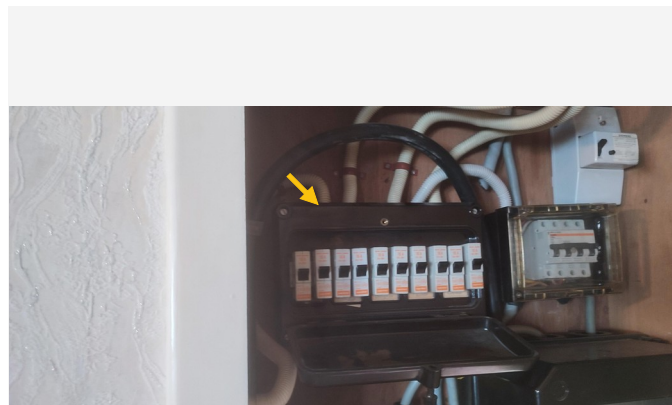
Eindbeoordeling materiaalrisico	Laag materiaalrisico en/of verlaagde kans op vezelvrijgave
---------------------------------	--

Gebondenheid	Categorie 1: hechtgebonden in oorsprong
Asbestsoort (vezeltype)	Crocidoliet aanwezig
Asbestconcentratie	Laag (< 50%)
Afschermingsgraad van het gehele materiaal	Geheel of deels (ook) vrij aan de binnenlucht
Toestand van het materiaal	Onbeschadigd, niet verweerd

Beschrijving	bakeliet zekeringskast
Omgeving	Binnen
Primaire drager	Communicatie en elektrische infrastructuur en uitrusting
Asbestmateriaal	Plaat, paneel, tablet - Type Bakeliet
Bindmiddel van asbestmateriaal	Kunststof of -hars
Gebondenheid op basis van bindmiddel	Hecht
Hoeveelheid (oppervlakte - dikte - aantal)	• 0,20 m <sup>2</sup> - 5,00 cm - 1 stuk
Totaal volume	0,01 m <sup>3</sup>
Eenvoudig bereikbaar	Ja
Bevestigingswijze	• Geschroefd
Identificatiemethode	Vaststelling zonder monstername
Destructieve handeling voor identificatie	Nee

Het asbestmateriaal valt onder de mijlpaal van 2040.

Zorgvuldig beheren

- Zorg voor een veilig beheer. Vermijd het beschadigen van het asbestmateriaal. Controleer de toestand jaarlijks op wijzigingen.

- Eenvoudige handelingen: mag via doe-het-zelf of door werknemer(s) met opleidingsattest eenvoudige handelingen omdat het hechtgebonden is en in vaste toestand verkeerd

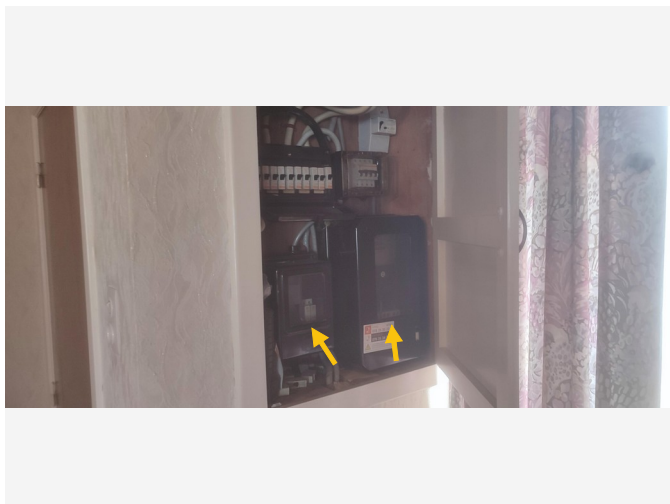
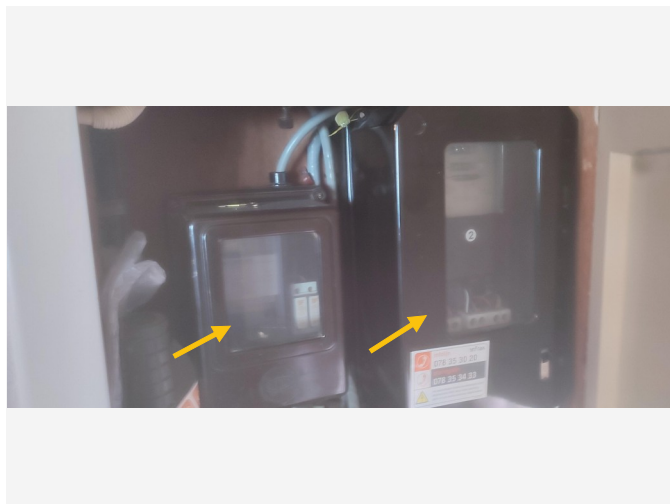
Eindbeoordeling materiaalrisico	Zeer laag materiaalrisico en/of zeer lage kans op vezelvrijgave
---------------------------------	---

Gebondenheid	Categorie 1: hechtgebonden in oorsprong
Asbestsoort (vezeltype)	Crocidoliet aanwezig
Asbestconcentratie	Laag (< 50%)
Afschermingsgraad van het gehele materiaal	Niet stootvaste afscherming
Toestand van het materiaal	Onbeschadigd, niet verweerd

Beschrijving	bakeliet meterkast en teller
Omgeving	Binnen
Primaire drager	Communicatie en elektrische infrastructuur en uitrusting
Asbestmateriaal	Plaat, paneel, tablet - Type Bakeliet
Bindmiddel van asbestmateriaal	Kunststof of -hars
Gebondenheid op basis van bindmiddel	Hecht
Hoeveelheid (oppervlakte - dikte - aantal)	• 0,60 m <sup>2</sup> - 10,00 cm - 1 stuk
Totaal volume	0,06 m <sup>3</sup>
Eenvoudig bereikbaar	Ja
Bevestigingswijze	• Geschroefd
Identificatiemethode	Vaststelling zonder monstername
Destructieve handeling voor identificatie	Nee
Opmerking	meterkast en langsliggende teller

Het asbestmateriaal valt onder de mijlpaal van 2040.

Zorgvuldig beheren

- Zorg voor een veilig beheer. Vermijd het beschadigen van het asbestmateriaal. Controleer de toestand jaarlijks op wijzigingen.

- Eenvoudige handelingen: mag via doe-het-zelf of door werknemer(s) met opleidingsattest eenvoudige handelingen omdat het hechtgebonden is en in vaste toestand verkeerd

enkel te verwijderen door de netwerkbeheerder volgens de veiligheidsvoorschriften

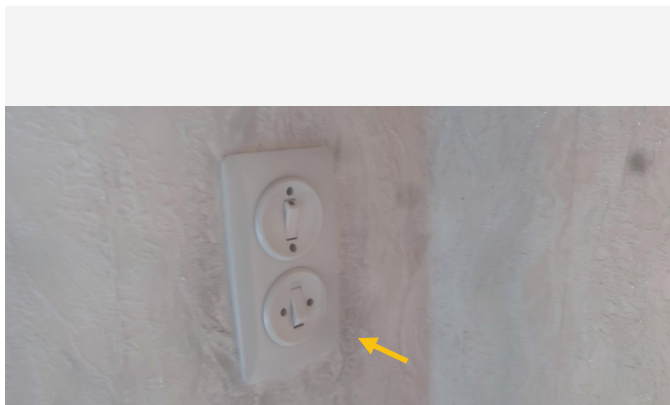
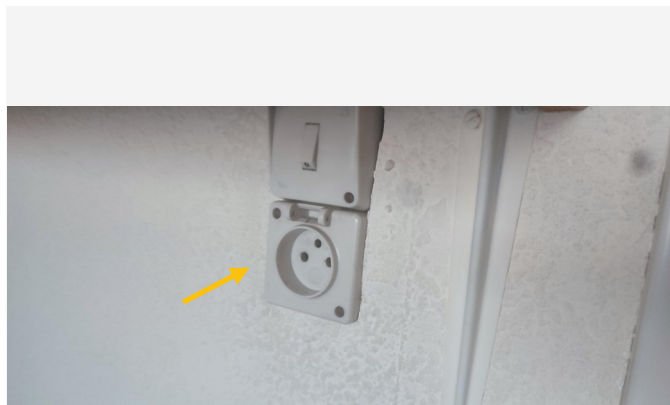
Eindbeoordeling materiaalrisico	Laag materiaalrisico en/of verlaagde kans op vezelvrijgave
---------------------------------	--

Gebondenheid	Categorie 1: hechtgebonden in oorsprong
Asbestsoort (vezeltype)	Crocidoliet aanwezig
Asbestconcentratie	Laag (< 50%)
Afschermingsgraad van het gehele materiaal	Geheel of deels (ook) vrij aan de binnenlucht
Toestand van het materiaal	Onbeschadigd, niet verweerd

Beschrijving	bakeliet schakelaars
Omgeving	Binnen
Primaire drager	Communicatie en elektrische infrastructuur en uitrusting
Asbestmateriaal	Plaat, paneel, tablet - Type Bakeliet
Bindmiddel van asbestmateriaal	Kunststof of -hars
Gebondenheid op basis van bindmiddel	Hecht
Hoeveelheid (oppervlakte - dikte - aantal)	• 0,40 m <sup>2</sup> - 2,00 cm - 1 stuk
Totaal volume	0,008 m <sup>3</sup>
Eenvoudig bereikbaar	Ja
Bevestigingswijze	• Geschroefd
Identificatiemethode	Vaststelling zonder monstername
Destructieve handeling voor identificatie	Nee

Het asbestmateriaal valt onder de mijlpaal van 2040.

Zorgvuldig beheren

- Zorg voor een veilig beheer. Vermijd het beschadigen van het asbestmateriaal. Controleer de toestand jaarlijks op wijzigingen.

- Eenvoudige handelingen: mag via doe-het-zelf of door werknemer(s) met opleidingsattest eenvoudige handelingen omdat het hechtgebonden is en in vaste toestand verkeerd

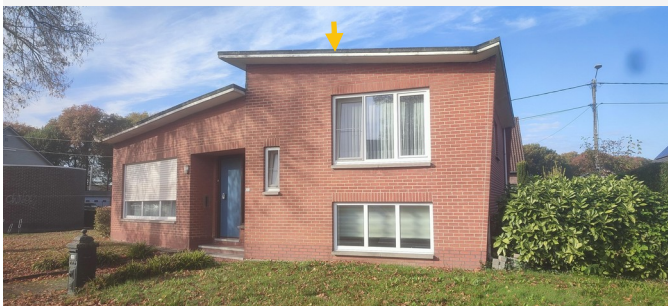
er kunnen nog onderliggende roofinglagen aanwezig zijn  
deze zijn niet nagekeken , enkel de toplaag zie fiche roofing dakbedekking woning  
indien dit moest blijken later bij verwijdering adviseren we eerst hier een staal van te laten afnemen

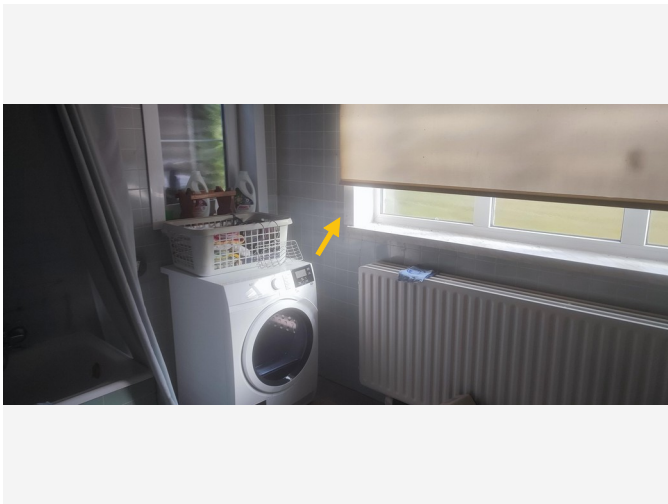
# Fiche 7: eventuele tegellijm achter wandtegels badkamer

het zou kunnen dat er achter de wandtegels asbesthoudende tegellijm zit

dit echter niet visueel vast te stellen tijdens de inspectie

staalname was niet mogelijk

als later bij verwijdering blijkt dat ze niet in de mortel geplaatst zijn maar in tegellijm adviseren we om eerst een staalname te laten afnemen

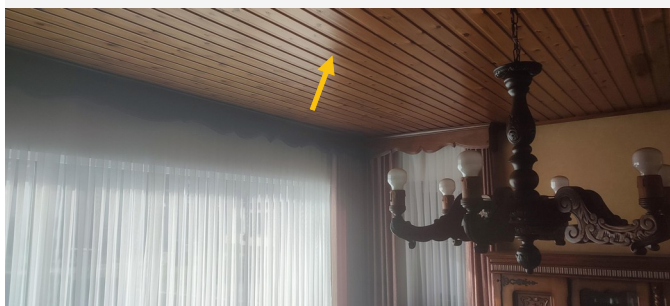
de plafonds zijn van gipskartonplaten en hout en zijn niet asbestverdacht

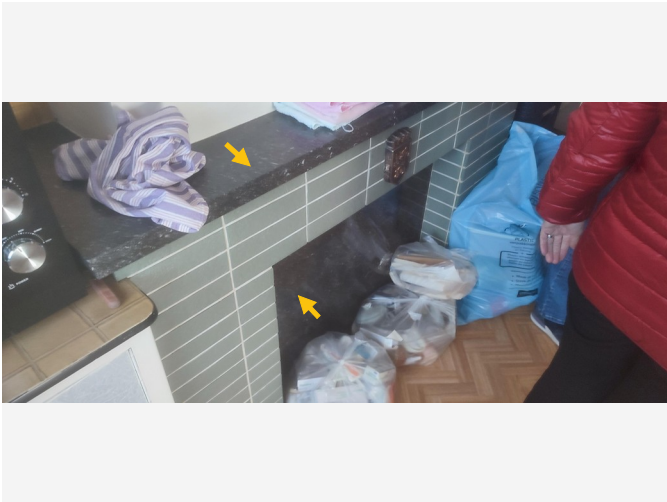
# Fiche 9: haardsteenelementen en witte trapbakleding nv 1 in natuursteen

deze zijn van natuursteen en zijn niet asbestverdacht

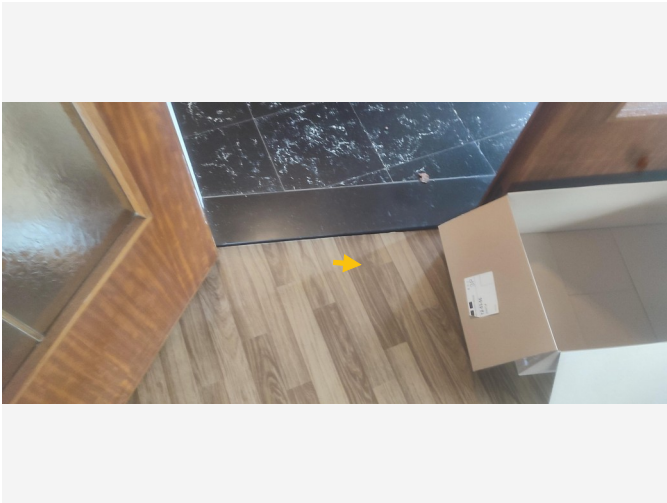
allen niet asbestverdacht

deze in de slaapkamers (blauw) bevat jutte

deze van de woonkamer is linoleum, wit en soepel vanonderdeze van de keuken is ook niet asbestverdacht

in de kelder liggen er nog 2 soorten los

alsook de trapbekleding is niet asbestverdacht

wat wel zou kunnen is dat er asbestverdachte lijm onder zit

zie staalname van de lijm

deze is overal nagekeken en was overal dezelfde gele kleur

in de woonkamer ligt er genagelde parket, het zou kunnen dat hier misschien nog onderliggende lijm gebruikt is die asbesthoudend zou kunnen zijn, idem voor nv 1 en nv 2

indien dit blijkt bij de verwijdering adviseren we eerst een staalname van de lijm te laten afnemen

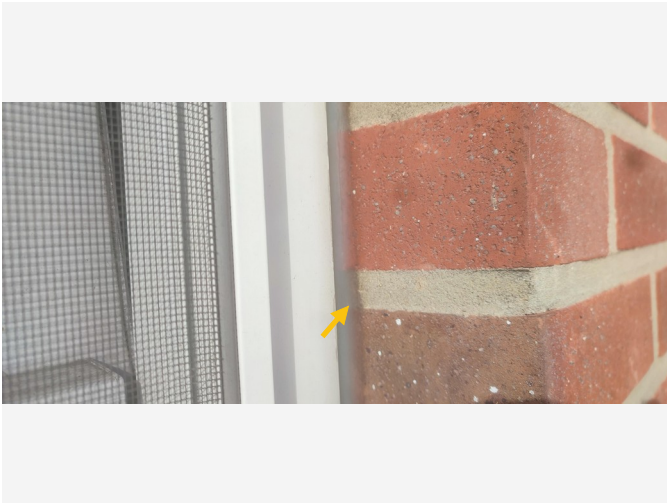
de kit is elastisch en indrukbaar wat aangeeft dat er weekmakers inzitten en geen asbestvezels anders was deze keihard geweest

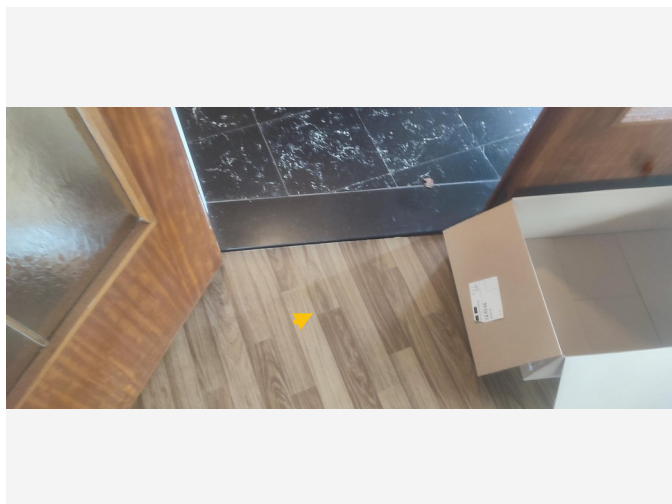
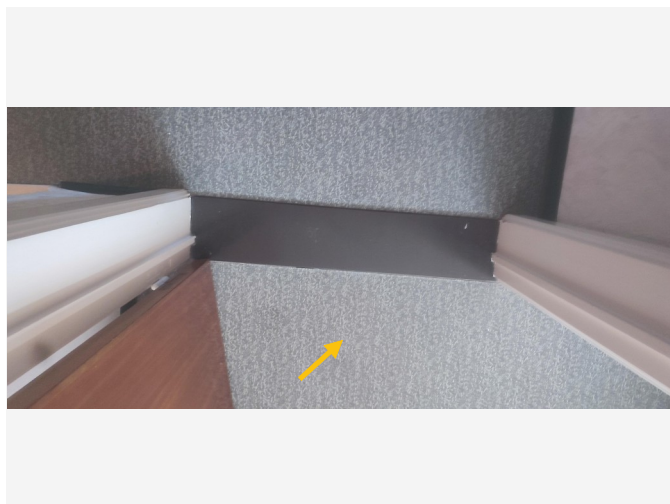
## Fiche 12: gele lijm onder vloerzeilen

Geen asbest

#	Type	Referentie	Resultaat
12.1	Puntmonster	r002519731	Geen asbest

Beschrijving	gele lijm onder vloerzeilen
Omgeving	Binnen
Primaire drager	Vloer
Bindmiddel van materiaal	Lijm
Gebondenheid op basis van bindmiddel	Hecht
Hoeveelheid (oppervlakte - dikte - aantal)	• 60,00 m <sup>2</sup> - 0,19 mm - 1 stuk
Totaal volume	0,011 m <sup>3</sup>
Identificatiemethode	Vaststelling met monstername
Destructieve handeling voor identificatie	Nee
Opmerking	de gele lijm onder de blauwe jutte vloerbekleding vd gang en de slaapkamers de lijm onderde vloer van de woonkamer en de keuken de lijm onder de trapbekleding naar de kelder de vloerzeilen in de onderste kelder liggen los en bevatten geen lijm

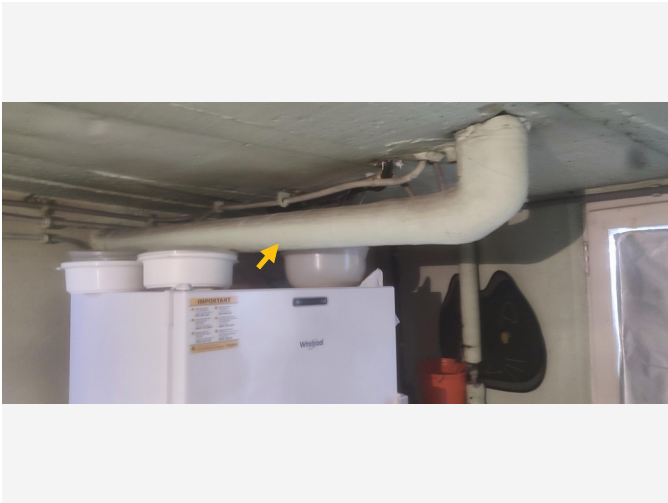
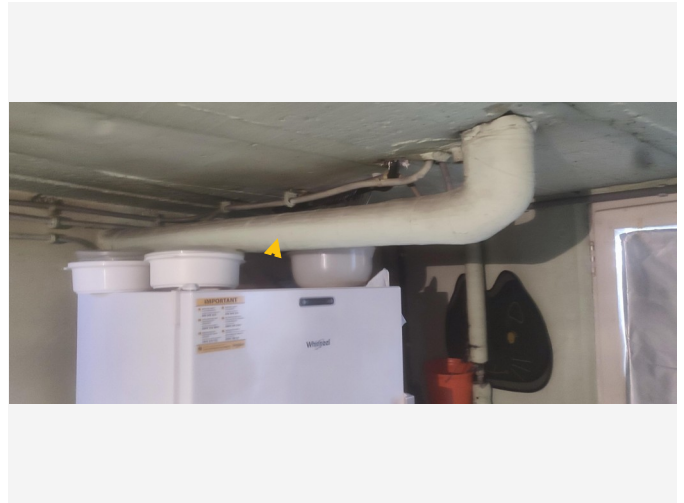
# Fiche 13: gipskalkleiding kelder

Geen asbest

#	Type	Referentie	Resultaat
13.1	Mengmonster	r002519531 recht	Geen asbest

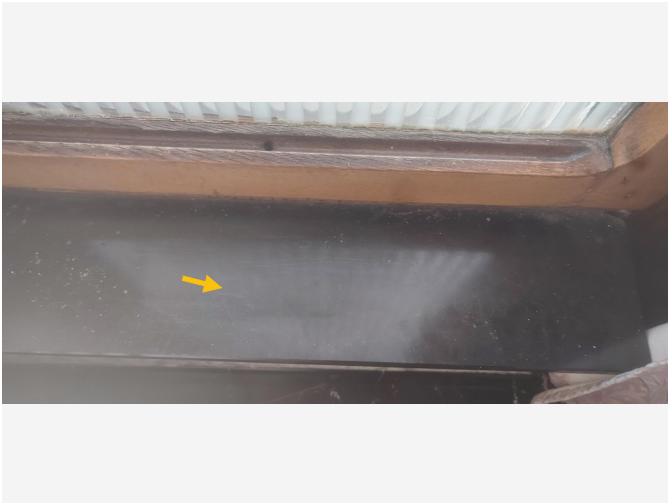
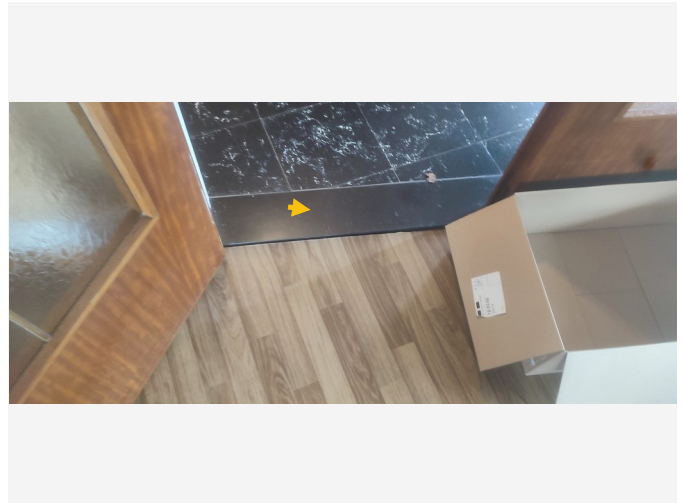
Geen asbest

#	Type	Referentie	Resultaat
14.1	Puntmonster	r002519727	Geen asbest

Beschrijving	raamtabletten en deurdorpels
Omgeving	Binnen
Primaire drager	Wandopening verticaal (raam, deur, ...)
Bindmiddel van materiaal	Cement
Gebondenheid op basis van bindmiddel	Hecht
Hoeveelheid (oppervlakte - dikte - aantal)	• 4,00 m <sup>2</sup> - 2,00 cm - 1 stuk
Totaal volume	0,08 m <sup>3</sup>
Identificatiemethode	Vaststelling met monstername
Destructieve handeling voor identificatie	Nee
Opmerking	alle zwarte raamtabletten en deurdorpels

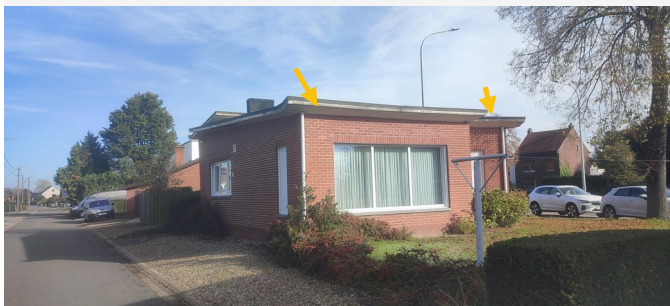
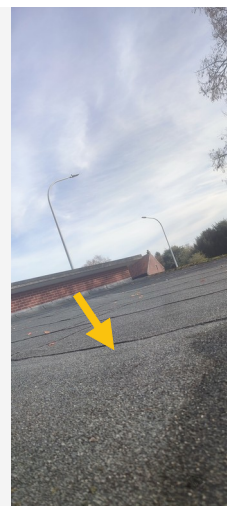
## Fiche 15: roofing dak woning

Geen asbest

#	Type	Referentie	Resultaat
15.1	Puntmonster	r002519530	Geen asbest

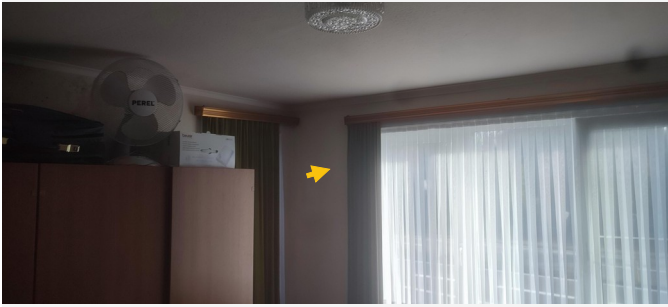
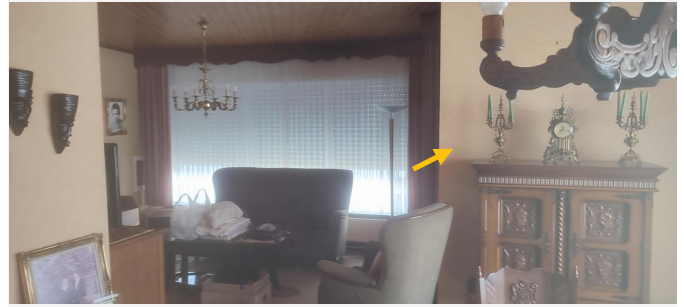
# Fiche 16: pleister wanden

Geen asbest

#	Type	Referentie	Resultaat
16.1	Mengmonster	r002519347	Geen asbest

Beschrijving	pleister wanden
Omgeving	Binnen
Primaire drager	Binnenwand
Bindmiddel van materiaal	Gips - kalk
Gebondenheid op basis van bindmiddel	Niet-hechtgebonden
Hoeveelheid (oppervlakte - dikte - aantal)	• 320,00 m <sup>2</sup> - 1,00 cm - 1 stuk
Totaal volume	3,20 m <sup>3</sup>
Identificatiemethode	Vaststelling met monsternamen
Destructieve handeling voor identificatie	Nee
Opmerking	alle wanden zijn gepleisterd
