Asbestinventarisatetest

Lappersfort 9, 9060 Zelzate

Attestnummer : 20250321-000006.000

Uitgegeven op : 21.03.2025

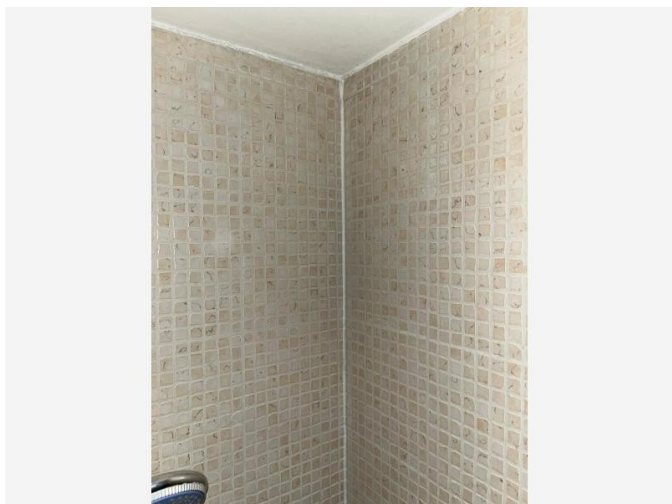
Vrije foto

In de badkamer werden faience tegels tegen de muren aangebracht. De tegels verkeren in uitstekende staat, vertonen geen tekenen van verwerking en zijn niet beschadigd.

Aangezien de faience werd geplaatst tijdens de totaalrenovatie in 2005, is de aanwezigheid van asbesthoudende lijmen of cement achter de tegels uitgesloten.

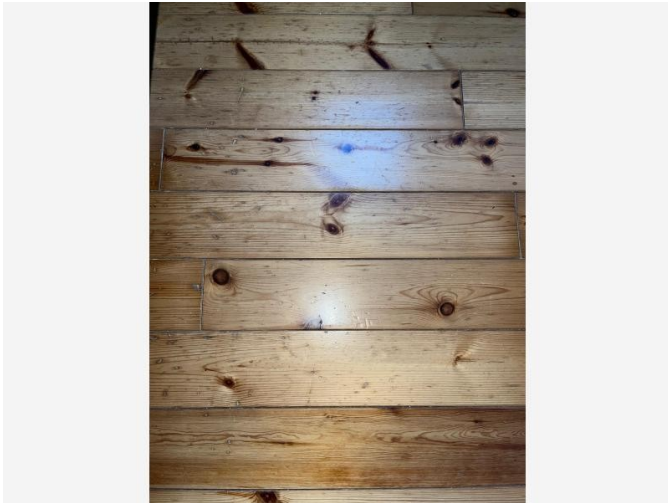
Vrije foto

In de woning werden vloeren aangebracht bovenop de chape of grondplaat, bestaande uit hout (parket) en keramische tegels.

Tijdens de totaalrenovatie in 2005 werd een nieuwe vloerplaat gegoten en werd de vloerbekleding volledig vernieuwd. Gezien deze ingreep is de aanwezigheid van asbesthoudende lijmen of cement onder de huidige vloerbekledingen uitgesloten.

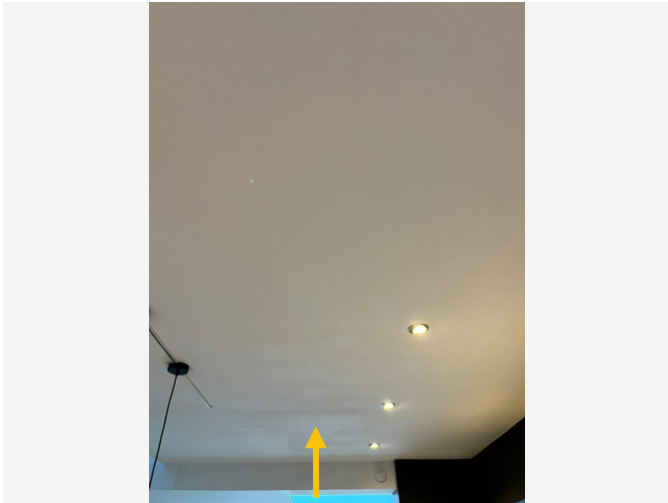
Vrije foto

Er werden verlaagde (valse) plafonds aangebracht. Deze plafonds bestaan uit volgende materialen: gipsplaatkarton/gyproc (beschilderd). Bij eventuele latere renovatie moeten de materialen/producten (lijm-pleisterwerk-sputlagen-andere) die zich mogelijks achter de verlaagde plafonds bevinden gecontroleerd worden om als niet-asbestverdacht gecatalogeerd te worden. Inspectie van het bovengenoemde valt buiten de scope van het niet-destructief onderzoek.

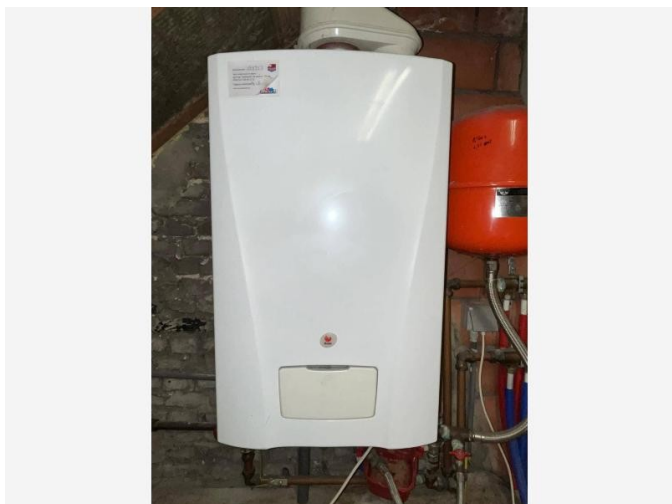
Vrije foto

Op zolder hangt een werkende condenserende gaswandketel. Het betreft een gaswandketel van het merk Bulex, type Thermomaster F24, productiejaar van dit toestel is 2005. Het toestel bevat geen asbesthoudende pakkingen of andere materialen.

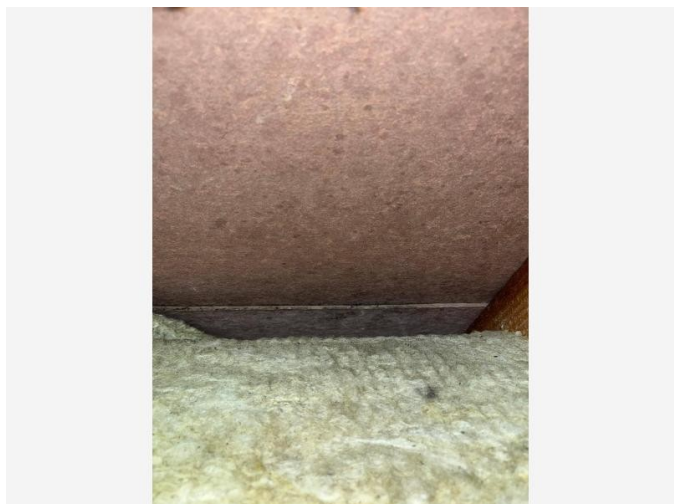
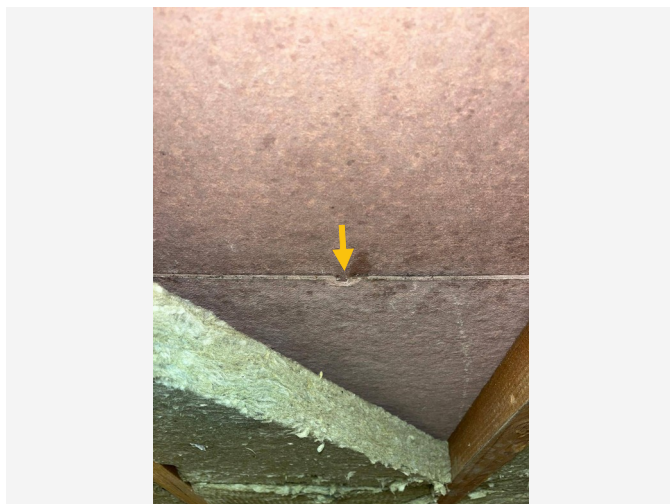
Fiche 5: onderdak - menuiserie

Geen asbest

#	Type	Referentie	Resultaat
5.1	Puntmonster	ZEL001	Geen asbest

Beschrijving	onderdak - menuiserite
Omgeving	Binnen
Primaire drager	Schuin dak
Bindmiddel van materiaal	Cement
Gebondenheid op basis van bindmiddel	Hecht
Hoeveelheid (oppervlakte - dikte - aantal)	• 43,77 m ² - 0,30 cm - 1 stuk
Totaal volume	0,131 m ³
Identificatiemethode	Vaststelling met monstername
Destructieve handeling voor identificatie	Nee
Opmerking	De aangegeven hoeveelheden en gewichten zijn grove schattingen en kunnen niet worden gebruikt voor een gedetailleerde meetstaat voor werkzaamheden.

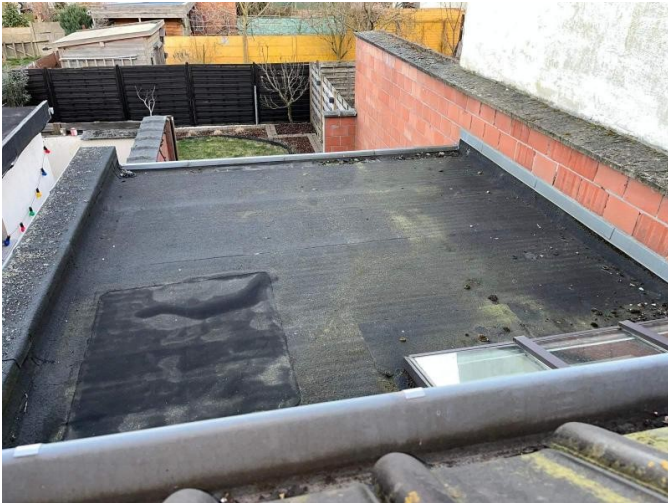
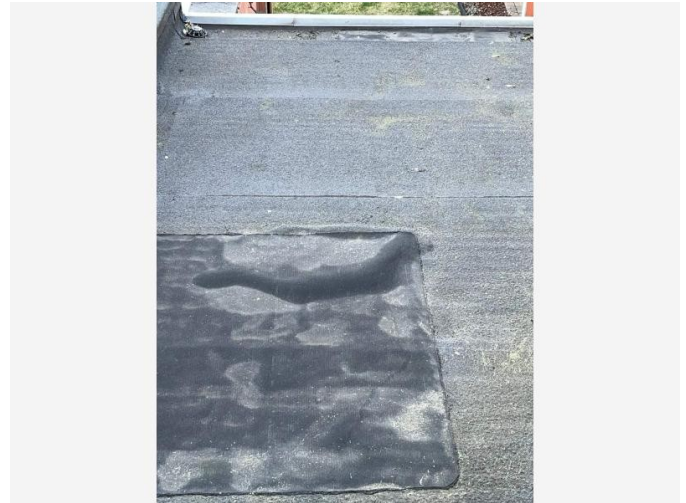
Fiche 6: plat dak - roofing

Geen asbest

Beschrijving	plat dak - roofing
Omgeving	Buiten
Primaire drager	Plat dak
Bindmiddel van materiaal	Bitumen (roofing, teer, asfalt)
Gebondenheid op basis van bindmiddel	Hecht
Hoeveelheid (oppervlakte - aantal)	• 19,41 m ² - 1 stuk
Totale oppervlakte	19,41 m ²
Identificatiemethode	Vaststelling met bewijsdocument, zonder monstername
Destructieve handeling voor identificatie	Nee
Opmerking	<p>In 2005 onderging de woning een toaalrenovatie. De achterbouw werd afgebroken, op de nieuwe achterbouw werden twee nieuwe lagen roofing gebrand.</p> <p>Bewijsstukken en extra foto in bijlage, raadpleegbaar via de Woningpas.</p> <p>De aangegeven hoeveelheden en gewichten zijn grove schattingen en kunnen niet worden gebruikt voor een gedetailleerde meetstaat voor werkzaamheden.</p>

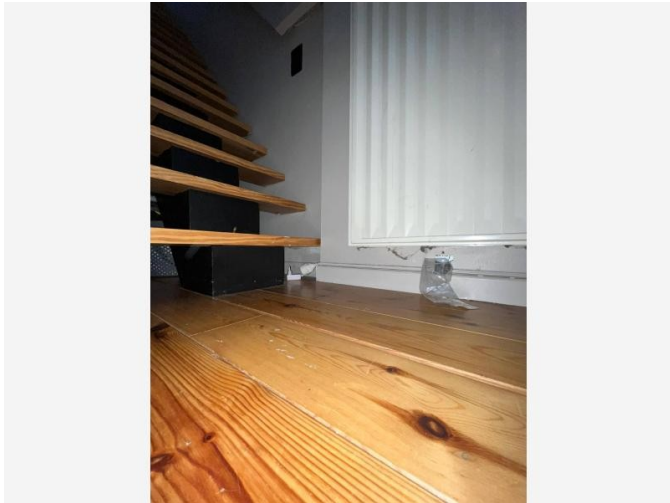
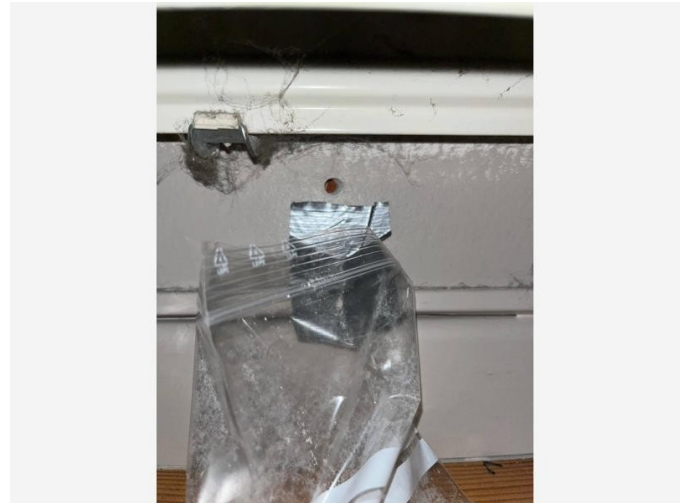
Geen asbest

#	Type	Referentie	Resultaat
7.1	Mengmonster	ZEL002	Geen asbest

Beschrijving	pleisterwerk - wand
Omgeving	Binnen
Primaire drager	Binnenwand
Bindmiddel van materiaal	Gips - kalk
Gebondenheid op basis van bindmiddel	Niet-hechtgebonden
Hoeveelheid (oppervlakte - dikte - aantal)	• 150,02 m ² - 1,00 cm - 1 stuk
Totaal volume	1,50 m ³
Identificatiemethode	Vaststelling met monstername
Destructieve handeling voor identificatie	Nee
Opmerking	<p>In alle ruimtes van de woning is pleisterwerk aan de binnenwanden aanwezig uitgenomen in de badkamer en de zolder. Monstername werd uitgevoerd in de inkomhal, keuken en slaapkamer. De stookruimte was niet van toepassing voor monstername (baksteen wand).</p> <p>De monsternamepunten zijn na afloop gefixeerd met Amiseal Fix 11 en Polyfilla. Extra foto's van de monstername en fixaties zijn bijgevoegd en kunnen worden geraadpleegd via de Woningpas.</p> <p>De opgegeven hoeveelheden en gewichten zijn slechts een ruwe schatting en kunnen niet worden gebruikt voor het opstellen van een meetstaat voor werkzaamheden.</p>
