Asbestinventarisatetest

Clement D'hooghelaan 38E, 9140 Temse

Attestnummer : 20241212-000464.000

Uitgegeven op : 12.12.2024

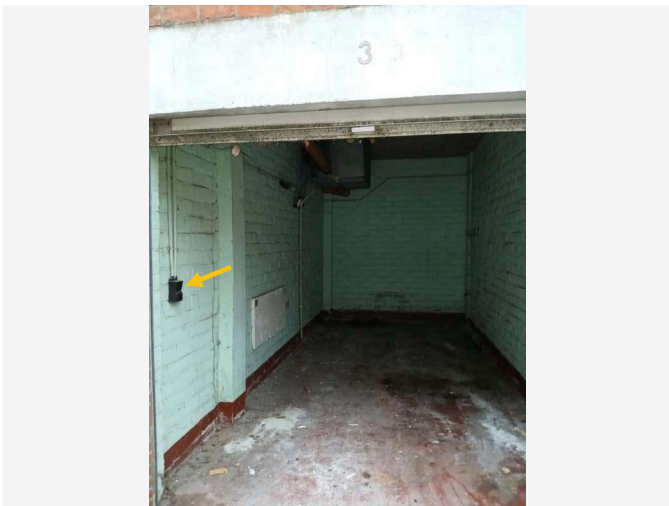
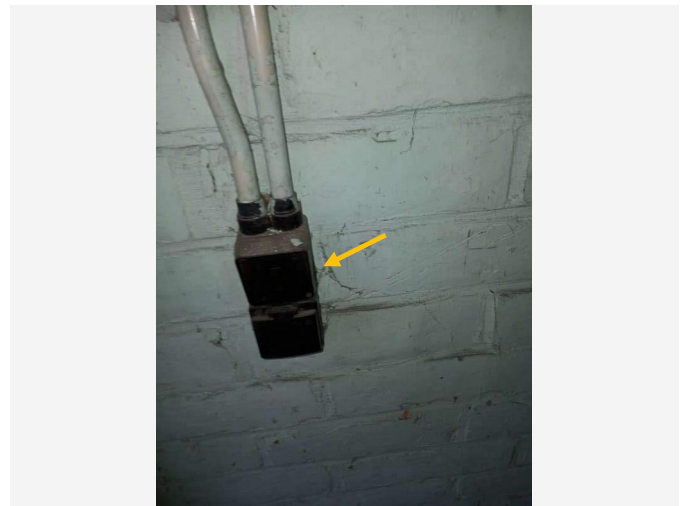
Eindbeoordeling materiaalrisico	Laag materiaalrisico en/of verlaagde kans op vezelvrijgave
---------------------------------	--

Gebondenheid	Categorie 1: hechtgebonden in oorsprong
Asbestsoort (vezeltype)	Crocidoliet aanwezig
Asbestconcentratie	Laag (< 50%)
Afschermingsgraad van het gehele materiaal	Geheel of deels (ook) vrij aan de binnenlucht
Toestand van het materiaal	Onbeschadigd, niet verweerd

Beschrijving	bakelieten schakelaar in garage
Omgeving	Binnen
Primaire drager	Communicatie en elektrische infrastructuur en uitrusting
Asbestmateriaal	Plaat, paneel, tablet - Type Bakeliet
Bindmiddel van asbestmateriaal	Kunststof of -hars
Gebondenheid op basis van bindmiddel	Hecht
Hoeveelheid (oppervlakte - dikte - aantal)	<ul style="list-style-type: none">• 0,01 m² - 0,50 cm - 1 stuk
Totaal volume	< 0,001 m ³
Eenvoudig bereikbaar	Ja
Bevestigingswijze	<ul style="list-style-type: none">• Geschroefd
Identificatiemethode	Vaststelling zonder monsternamen
Destructieve handeling voor identificatie	Nee

- Zorg voor een veilig beheer. Vermijd het beschadigen van het asbestmateriaal. Controleer de toestand jaarlijks op wijzigingen.

- Eenvoudige handelingen: mag via doe-het-zelf of door werknemer(s) met opleidingsattest eenvoudige handelingen
Met behulp van (traagdraaiend) handgereedschap verwijderen, zonder te beschadigen. Gebruik de verplichte pbm's.

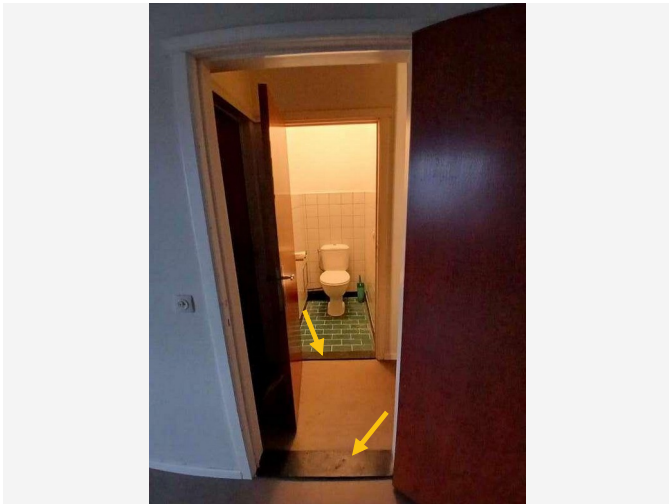
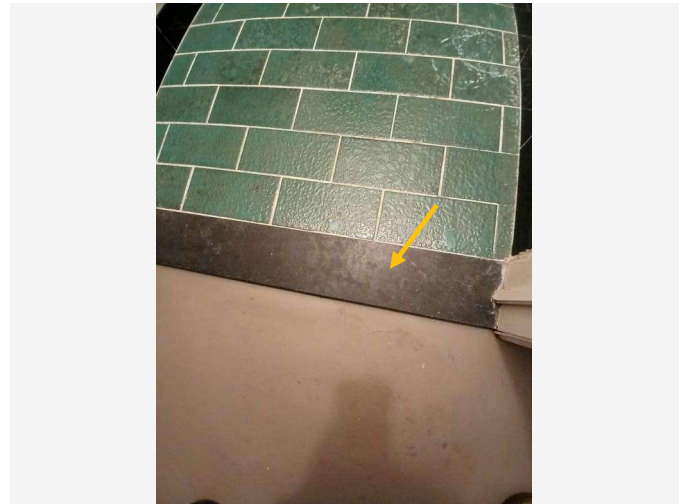
Eindbeoordeling materiaalrisico	Zeer laag materiaalrisico en/of zeer lage kans op vezelvrijgave
---------------------------------	---

Gebondenheid	Categorie 1: hechtgebonden in oorsprong
Asbestsoort (vezeltype)	Crocidoliet aanwezig
Asbestconcentratie	Laag (< 50%)
Afschermingsgraad van het gehele materiaal	Stootvaste afscherming of omkasting
Toestand van het materiaal	Onbeschadigd, niet verweerd

Beschrijving	massal deurdorpels
Omgeving	Binnen
Primaire drager	Vloer
Asbestmateriaal	Plaat, paneel, tablet - Type Massal
Bindmiddel van asbestmateriaal	Cement
Gebondenheid op basis van bindmiddel	Hecht
Hoeveelheid (oppervlakte - dikte - aantal)	<ul style="list-style-type: none">• 0,10 m² - 2,00 cm - 4 stuks• 0,12 m² - 2,00 cm - 2 stuks• 0,15 m² - 2,00 cm - 1 stuk• 0,20 m² - 2,00 cm - 1 stuk
Totaal volume	0,02 m ³
Eenvoudig bereikbaar	Ja
Bevestigingswijze	<ul style="list-style-type: none">• Verlijmd, ingegoten, versmeerd
Identificatiemethode	Vaststelling zonder monsternamen
Destructieve handeling voor identificatie	Nee

- Zorg voor een veilig beheer. Vermijd het beschadigen van het asbestmateriaal. Controleer de toestand jaarlijks op wijzigingen.

- Eenvoudige handelingen: mag via doe-het-zelf of door werknemer(s) met opleidingsattest eenvoudige handelingen
Verwijderen zonder te beschadigen. Gebruik de verplichte pbm's.

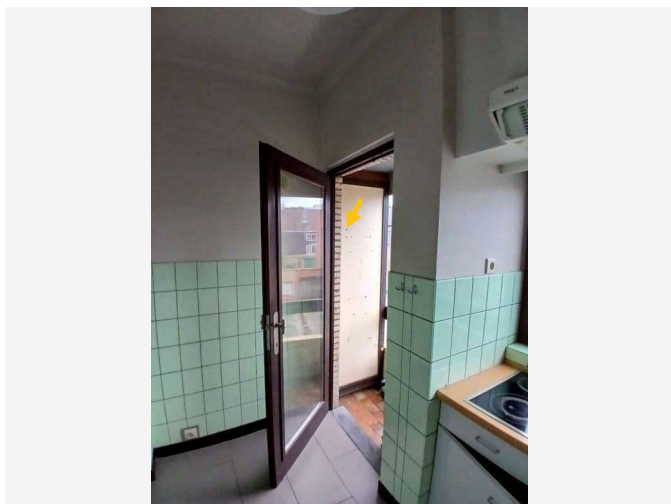
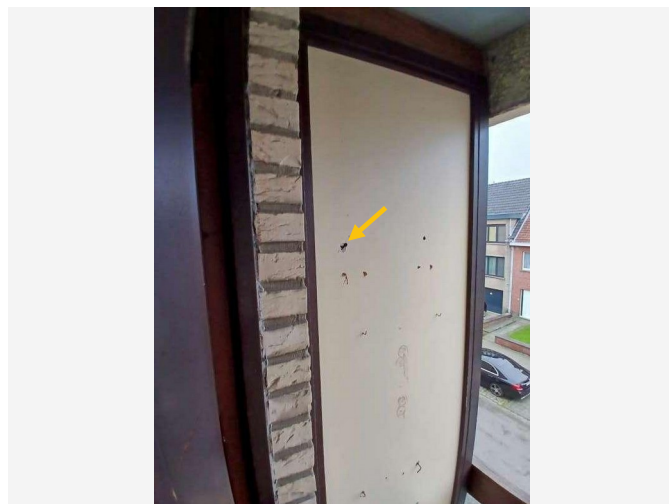
Eindbeoordeling materiaalrisico	Laag materiaalrisico en/of verlaagde kans op vezelvrijgave
---------------------------------	--

Gebondenheid	Categorie 1: hechtgebonden in oorsprong
Asbestsoort (vezeltype)	Alleen chrysotiel
Asbestconcentratie	Laag (< 50%)
Afschermingsgraad van het gehele materiaal	Geheel of deels vrij aan de buitenlucht
Toestand van het materiaal	Licht beschadigd, licht verweerd. Intact calciumsilicaatmateriaal of categorie III 'gebondenheid'

#	Type	Referentie	Resultaat
3.1	Puntmonster	Glasal	Chrysotiel

Beschrijving	glasal plaat op balkon
Omgeving	Buiten
Primaire drager	Balkons, loopbruggen,...
Asbestmateriaal	Plaat, paneel, tablet - Geëmailleerd, type Glasal
Bindmiddel van asbestmateriaal	Cement
Gebondenheid op basis van bindmiddel	Hecht
Hoeveelheid (oppervlakte - dikte - aantal)	• 1,00 m ² - 0,40 cm - 1 stuk
Totaal volume	0,004 m ³
Eenvoudig bereikbaar	Ja
Bevestigingswijze	• Geklemd
Identificatiemethode	Vaststelling met monstername
Destructieve handeling voor identificatie	Nee

- Zorg voor een veilig beheer. Vermijd het beschadigen van het asbestmateriaal. Controleer de toestand jaarlijks op wijzigingen.

- Eenvoudige handelingen: mag via doe-het-zelf of door werknemer(s) met opleidingsattest eenvoudige handelingen
In zijn geheel verwijderen, zonder te beschadigen. Gebruik de verplichte pbm's.

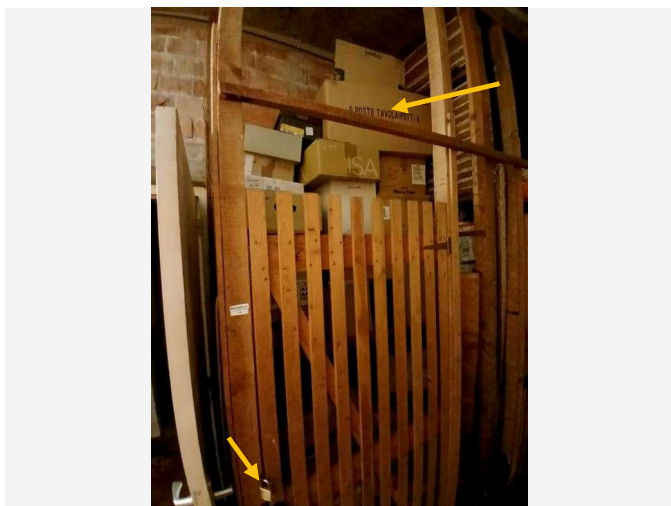
Situeringfoto

Tijdelijke beperking

Reden: Materiaal in opslag

Uitleg van de asbestdeskundige: De toegangsdeur is slotvast en de berging is volledig gevuld met materiaal in opslag.

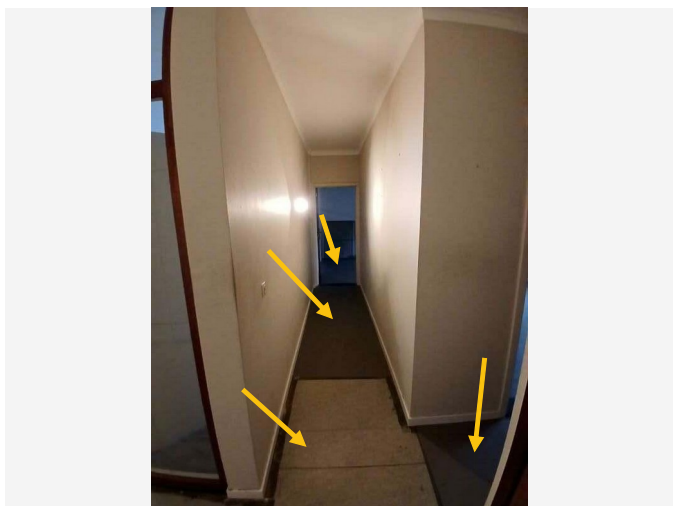
Vrije foto

2 verschillende vloerzeilen aanwezig. Beide zijn niet-asbestverdacht.

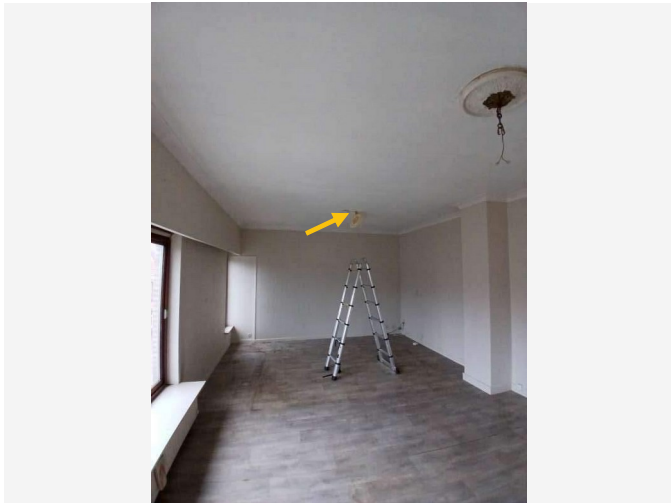
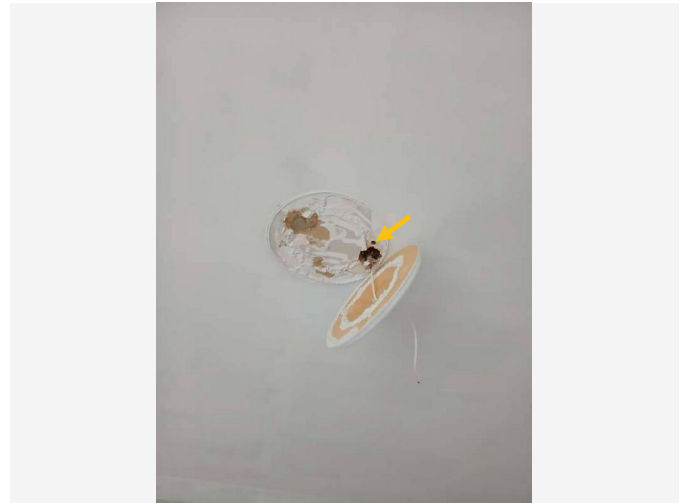
Fiche 6: pleister plafond

Geen asbest

#	Type	Referentie	Resultaat
6.1	Mengmonster	PP	Geen asbest

Beschrijving	pleister plafond
Omgeving	Binnen
Primaire drager	Plafond
Bindmiddel van materiaal	Gips - kalk
Gebondenheid op basis van bindmiddel	Niet-hechtgebonden
Hoeveelheid (oppervlakte - dikte - aantal)	• 84,00 m ² - 1,00 cm - 1 stuk
Totaal volume	0,84 m ³
Identificatiemethode	Vaststelling met monstername
Destructieve handeling voor identificatie	Nee
Opmerking	Geen cv-ruimte in appartement. 1. Woonkamer 2. Nachthal 3. Badkamer 4. Slaapkamer

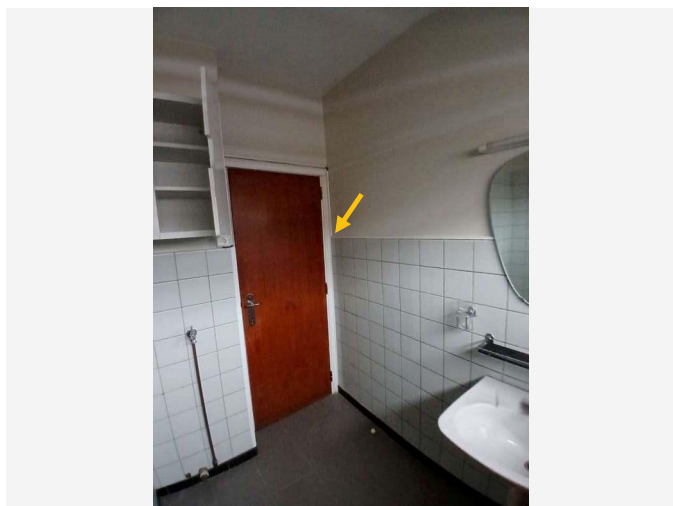
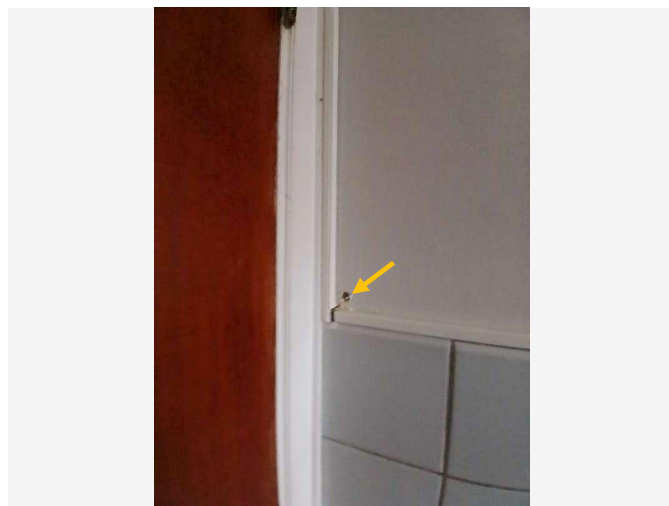
Fiche 7: pleister wand

Geen asbest

#	Type	Referentie	Resultaat
7.1	Mengmonster	PW	Geen asbest

Beschrijving	pleister wand
Omgeving	Binnen
Primaire drager	Binnenwand
Bindmiddel van materiaal	Gips - kalk
Gebondenheid op basis van bindmiddel	Niet-hechtgebonden
Hoeveelheid (oppervlakte - dikte - aantal)	• 90,00 m ² - 1,00 cm - 1 stuk
Totaal volume	0,90 m ³
Identificatiemethode	Vaststelling met monstername
Destructieve handeling voor identificatie	Nee
Opmerking	Geen cv-ruite in appartement. 1. Keuken 2. Inkomhal 3. Slaapkamer 4. Badkamer

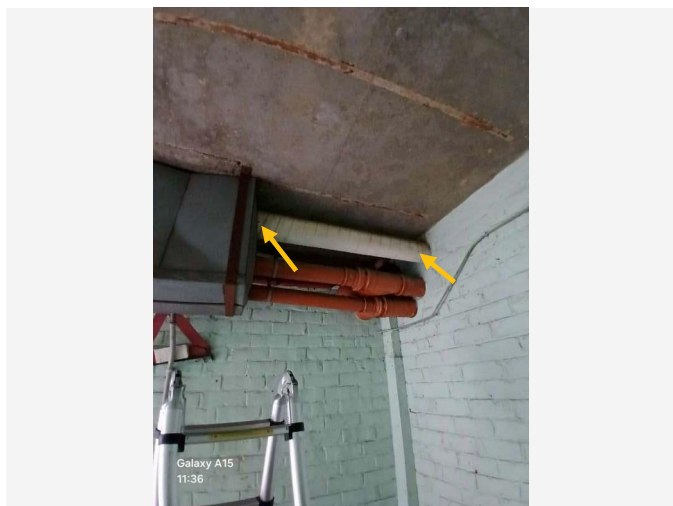
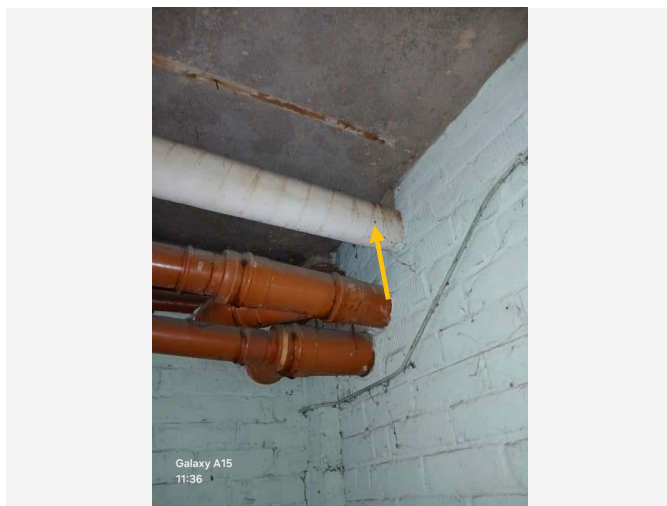
Fiche 8: leidingisolatie in garagebox 3

Geen asbest

#	Type	Referentie	Resultaat
8.1	Mengmonster	GI	Geen asbest

Beschrijving	leidingisolatie in garagebox 3
Omgeving	Binnen
Primaire drager	HVAC infrastructuur en uitrusting
Bindmiddel van materiaal	Gips - kalk
Gebondenheid op basis van bindmiddel	Niet-hechtgebonden
Hoeveelheid (lengte - omtrek - dikte - aantal)	<ul style="list-style-type: none">• 1,70 m - 45,00 cm - 1,00 cm - 1 stuk
Totaal volume	0,008 m ³
Identificatiemethode	Vaststelling met monsternamen
Destructieve handeling voor identificatie	Nee
