Asbestinventarisatetest

Rodestraat 84, 1570 Pajottegem

Attestnummer : 20250124-000239.000

Asbestveilig (maar niet asbestvrij)

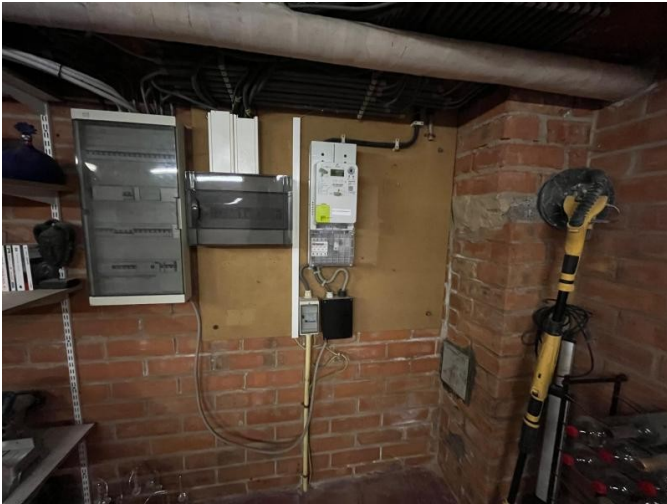
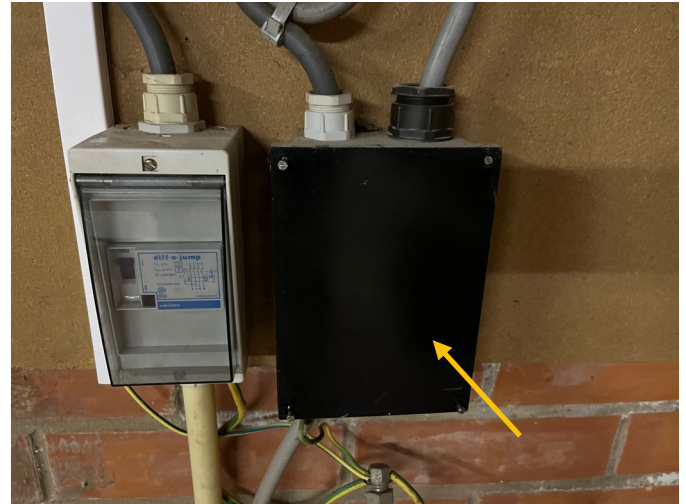
Het asbestmateriaal valt onder de mijlpaal van 2040.

Eindbeoordeling materiaalrisico	Laag materiaalrisico en/of verlaagde kans op vezelvrijgave
---------------------------------	--

Gebondenheid	Categorie 1: hechtgebonden in oorsprong
Asbestsoort (vezeltype)	Crocidoliet aanwezig
Asbestconcentratie	Laag (< 50%)
Afschermingsgraad van het gehele materiaal	Geheel of deels (ook) vrij aan de binnenlucht
Toestand van het materiaal	Onbeschadigd, niet verweerd

Beschrijving	Bakeliet meter- en zekering kast berging
Omgeving	Binnen
Primaire drager	Communicatie en elektrische infrastructuur en uitrusting
Asbestmateriaal	Plaat, paneel, tablet - Type Bakeliet
Bindmiddel van asbestmateriaal	Kunststof of -hars
Gebondenheid op basis van bindmiddel	Hecht
Hoeveelheid (oppervlakte - dikte - aantal)	• 1,00 m ² - 30,00 cm - 1 stuk
Totaal volume	0,30 m ³
Eenvoudig bereikbaar	Ja
Bevestigingswijze	• Geschroefd
Identificatiemethode	Vaststelling zonder monstername
Destructieve handeling voor identificatie	Nee
Opmerking	De meterkast hoort toe aan de nutsmaatschappij en dient door hen vervangen/verwijderd te worden.

Zorgvuldig beheren

- Zorg voor een veilig beheer. Vermijd het beschadigen van het asbestmateriaal. Controleer de toestand jaarlijks op wijzigingen.

- Eenvoudige handelingen: mag via doe-het-zelf of door werknemer(s) met opleidingsattest eenvoudige handelingen
Deze toepassing is enkel te verwijderen door de nutsmaatschappij

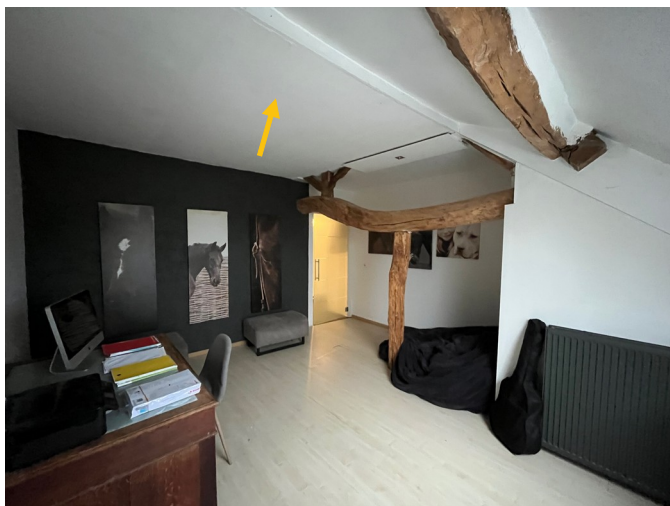
Tijdelijke beperking

Reden: Geen toegangsluik voorzien voor de ruimte.

Uitleg van de asbestdeskundige: Er is geen (zichtbaar) toegangsluik aanwezig. Hierdoor kon de zolderruimte niet worden gecontroleerd op moment van de inspectie.

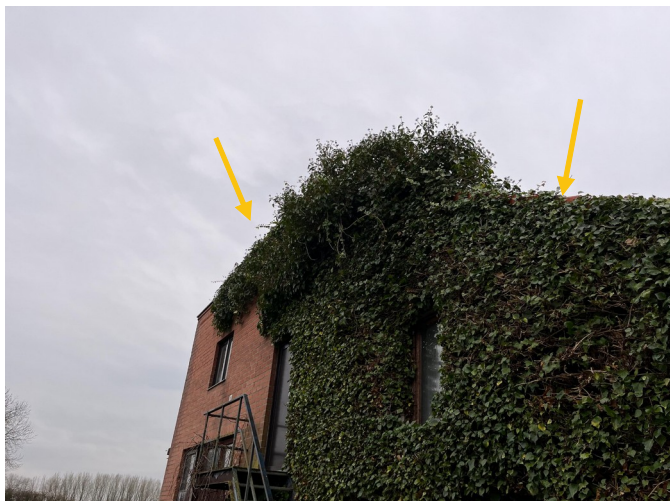
Fiche 3: Dakbedekking (>3,50m) garage/stallen/indeling woning

Tijdelijke beperking

Reden: Het te onderzoeken materiaal situeert zich hoger dan 3,50 m te rekenen vanaf een veilige ondergrond

Uitleg van de asbestdeskundige: Aangezien de dakbedekking zich bevindt op een hoogte hoger dan 3,5 m (vanaf een veilige ondergrond) kon deze niet worden gecontroleerd tijdens de inspectie. Dit betreft een beperking van middellange termijn. Wanneer de dakbedekking toegankelijk wordt gemaakt dit deze nader te worden geïnspecteerd op asbesthoudend.

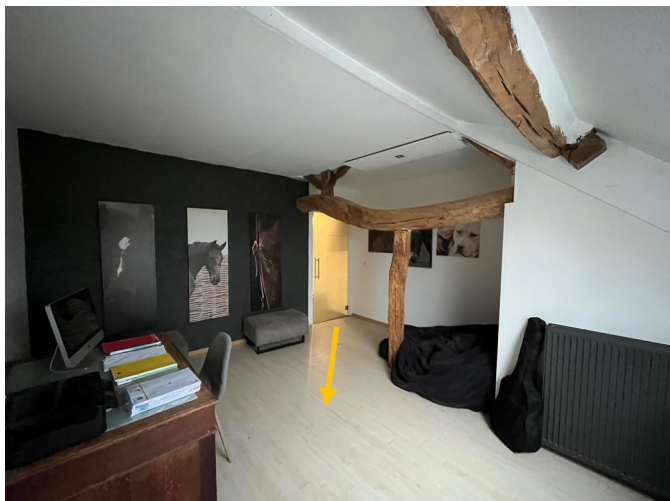
Fiche 4: Vloerbekleding - Niet verdacht 1 ste verdieping

De aanwezige vloerbekleding is niet asbestverdacht. De onderliggende laag was echter niet inspecteerbaar zonder destructie tijdens de inspectie. Mogelijk is de onderliggende laag asbestverdacht.

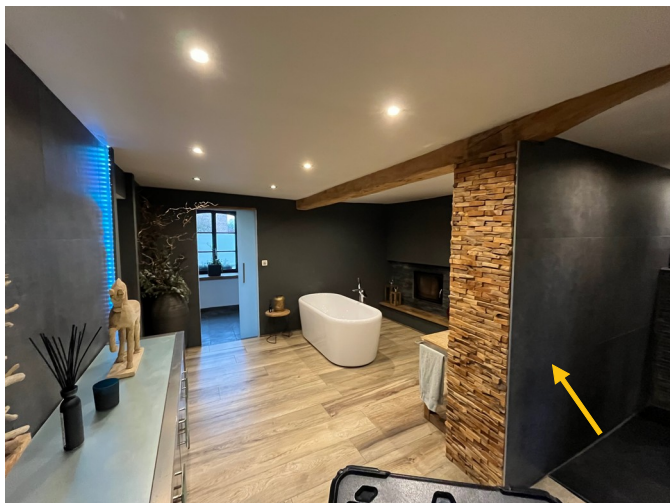
Fiche 5: Tegelijk achter wandtegels & plinten badkamers en wc

Op moment van de inspectie kon niet worden nagegaan of de tegelijk achter de muurtegels/plinten asbestverdacht is. Bij renovatie of verwijdering van de tegels dient het materiaal te worden geanalyseerd voor de werken van start gaan.

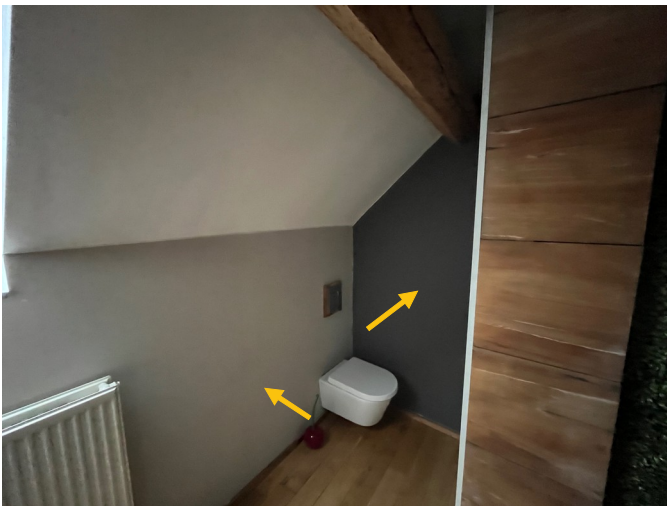
De valse wand bestaat uit niet-asbestverdachte gipskartonplaten. Zonder destructie is het niet mogelijk om na te gaan of er asbestverdachte materialen aanwezig zijn achter de gipskartonplaten.

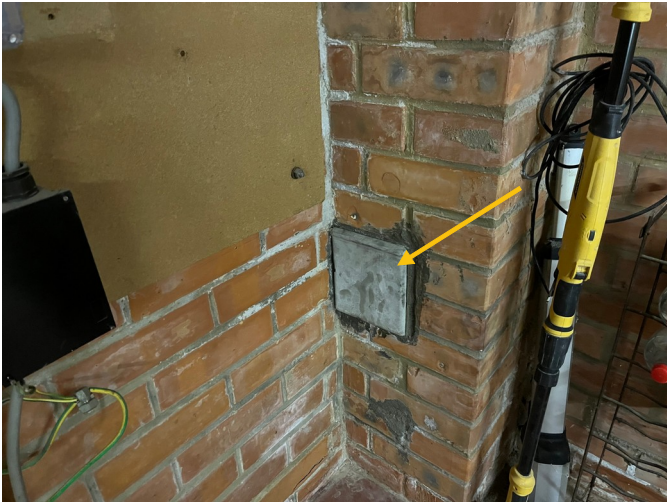
Fiche 7: roetluik berging woning geïnspecteerd (niet asbest verdacht.)

Dit roetluik bevindt zich in de berging van de woning en deze kon geopend worden en geïnspecteerd, bijgevolg geen asbest verdacht materiaal aangetroffen.

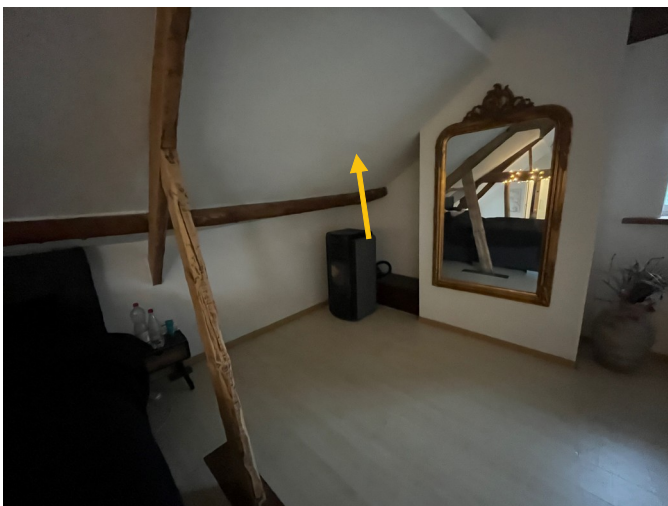
Het plafond bestaat uit niet-asbestverdachte gipskartonplaten. Zonder destructie is het niet mogelijk om na te gaan of er asbestverdachte materialen aanwezig zijn achter de gipskartonplaten.

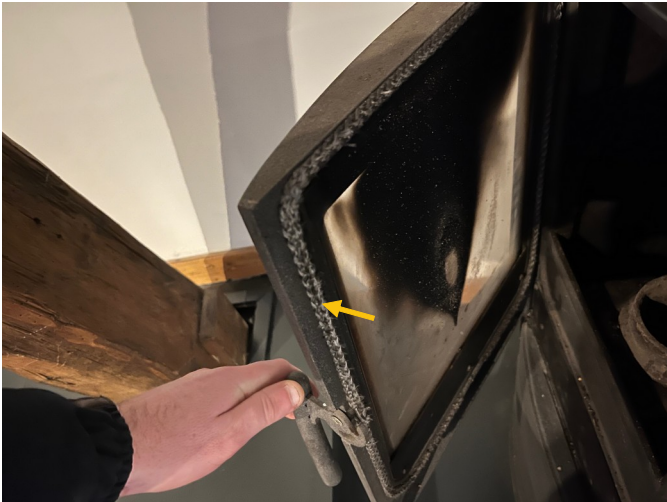
Fiche 9: Dichtingskoorden (Niet verdacht) kachels woning

De dichtingskoorden van de kachels betreft een keramische koord. Dit is niet asbest verdacht

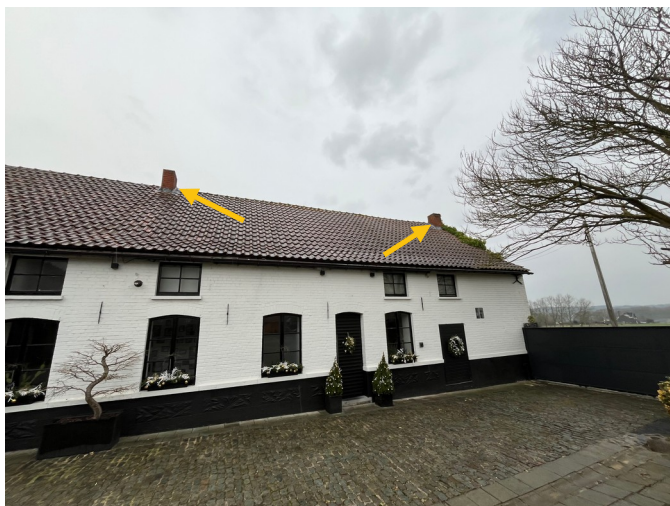
Op moment van de inspectie kon niet worden nagegaan of er een asbestcementbuis aanwezig is in de schouwen. Verder onderzoek is niet mogelijk zonder destructie.

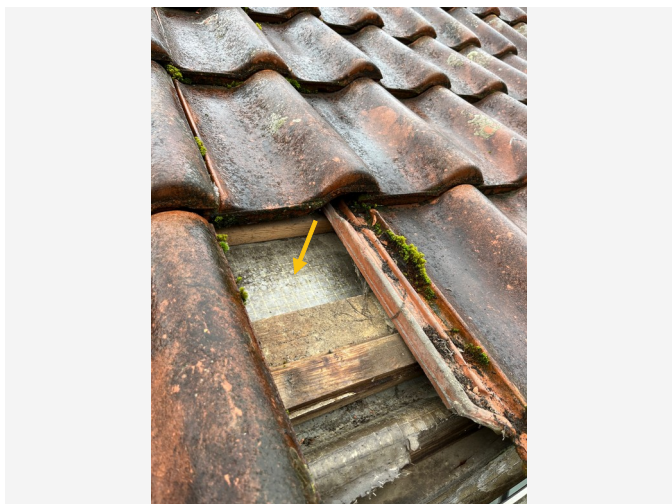
Tijdens de inspectie kon het onderdak worden geïnspecteerd en werd er vastgesteld dat dit niet bestaat uit asbestverdacht materiaal. Er kan op 1 plaats een pan verwijderd worden om dit te inspecteren.

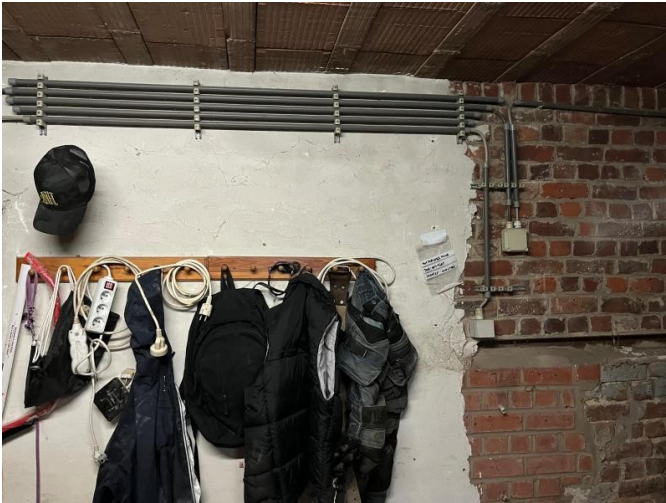
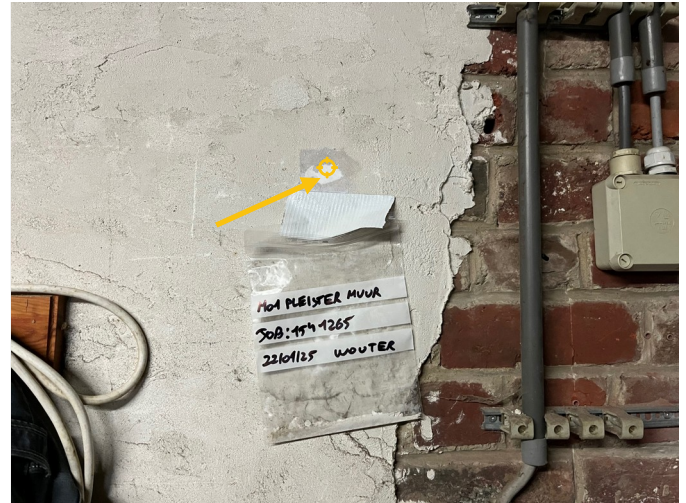
Fiche 12: Pleisterwerk wanden

Geen asbest

#	Type	Referentie	Resultaat
12.1	Mengmonster	M01	Geen asbest

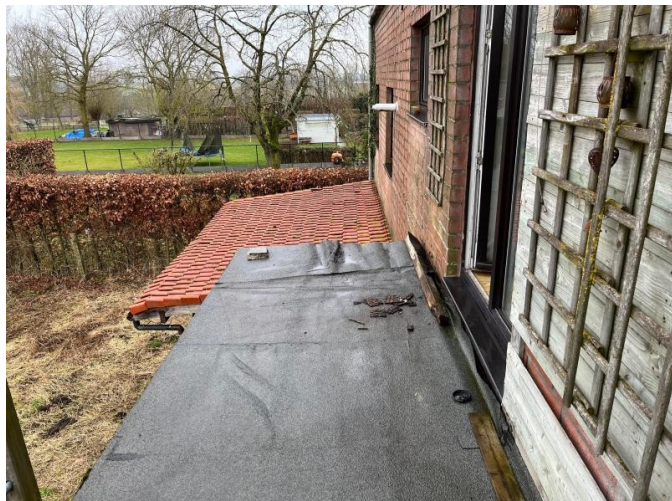
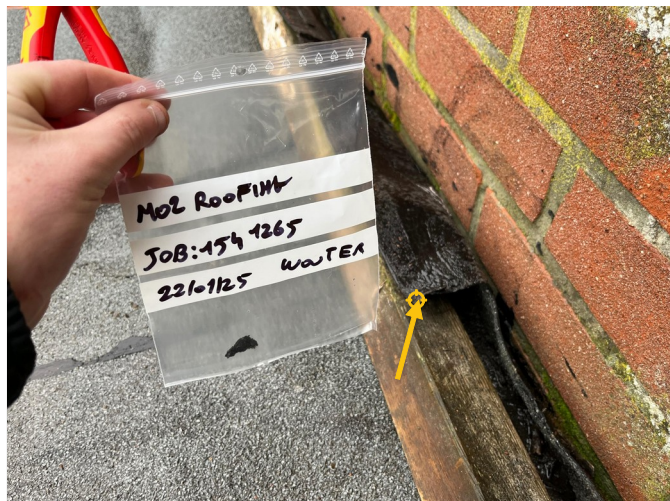
Fiche 13: Terrasbedekking - Roofing balkon woongedeelte stallen

Geen asbest

#	Type	Referentie	Resultaat
13.1	Puntmonster	M02	Geen asbest
