Asbestinventarisatetest

Koning Albertstraat 58/1, 1785 Merchtem

Attestnummer : 20250321-000003.000

Uitgegeven op : 21.03.2025

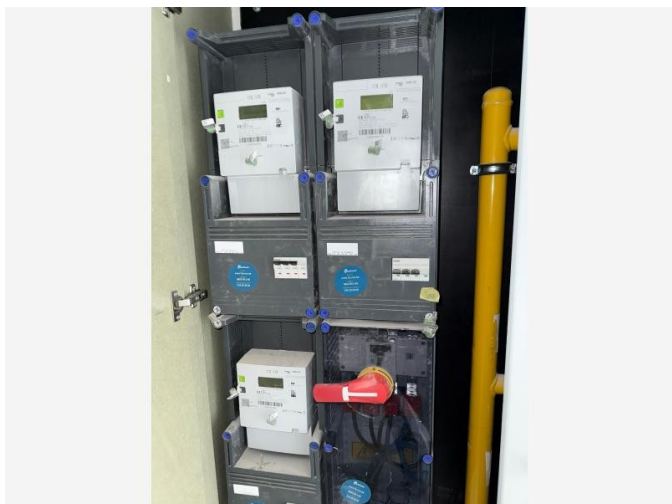
De woning heeft een digitale meter. Deze is niet-asbestverdacht. Analoge meters die bestaan uit bakeliet daarentegen zijn wel asbesthoudend, maar dit is hier niet het geval.

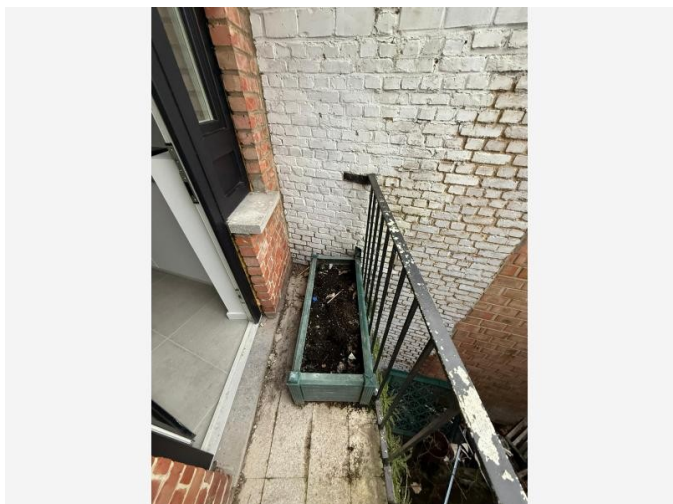
Terras met betontegels, niet-asbestverdacht.

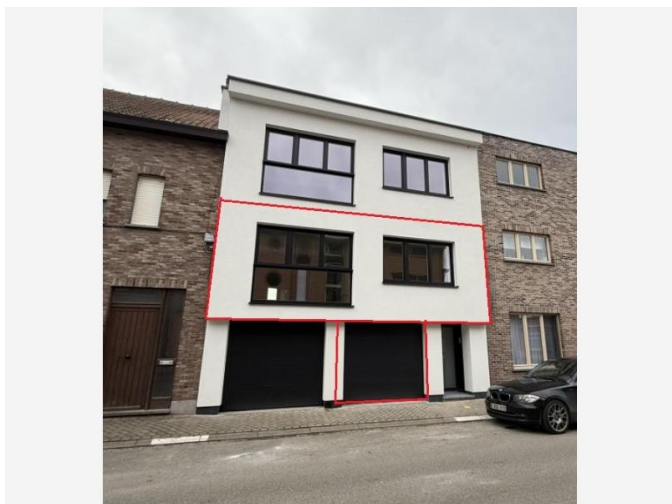
Crepi voorgevel werd gedaan in 2024 en is niet-asbestverdacht.

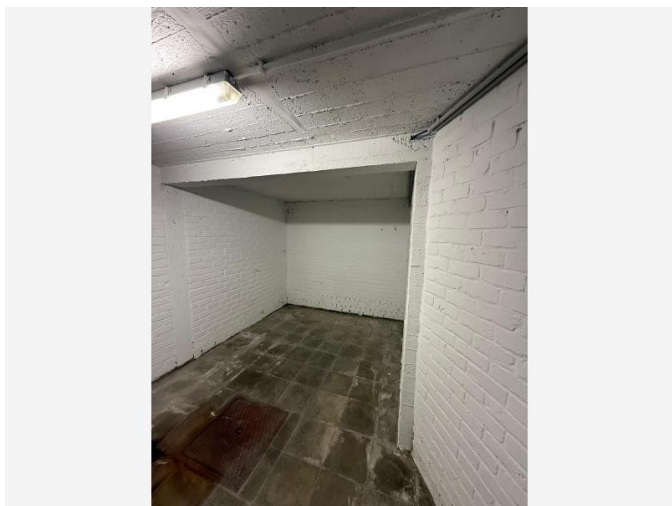
Garage uit beton, niet-asbestverdacht.

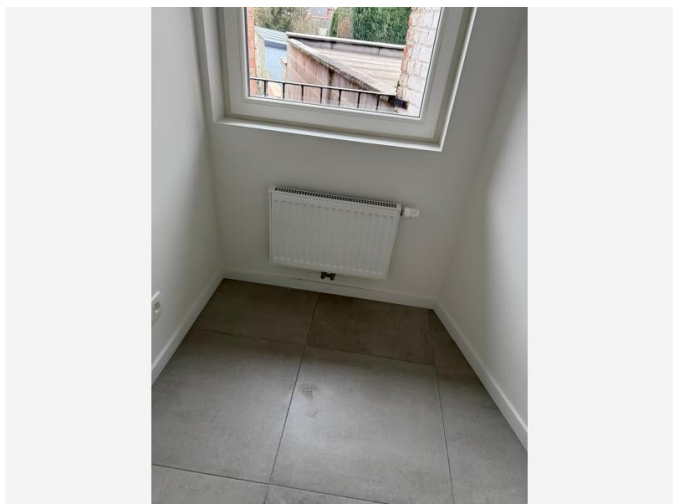
Radiatoren met thermostatische kranen. Geen kolomradiatoren. Niet-asbestverdacht.

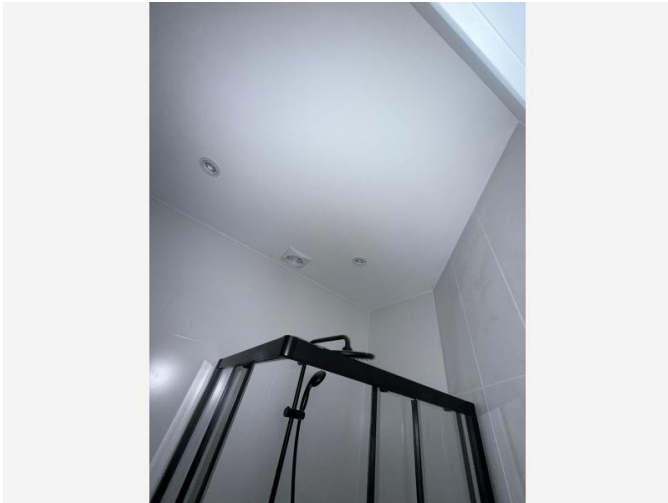
Er zijn kamers met een vals plafond bestaande uit hout, PVC of gyproc. Deze zijn onder andere ook te herkennen door de spots. Van deze ruimtes dient er geen staal genomen te worden. Echter is het onduidelijk wat er achter het vals plafond zit. Met andere woorden, kan daar asbesthoudende pleisterwerk zitten of andere asbesthoudende toepassingen. Gezien we het niet weten wordt de achterkant van het vals plafond, het gedeelte dat we niet kunnen waarnemen, beschouwd als "redelijk vermoeden".

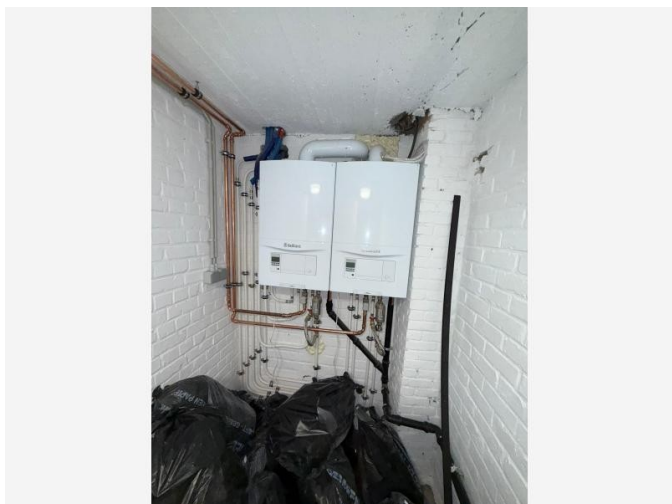
De woning heeft een condenserende gasketel. Niet-asbestverdacht.

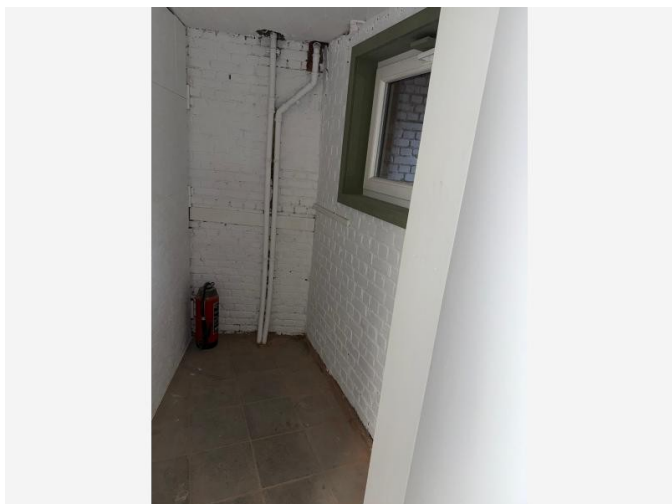
Berging uit beton, niet-asbestverdacht.

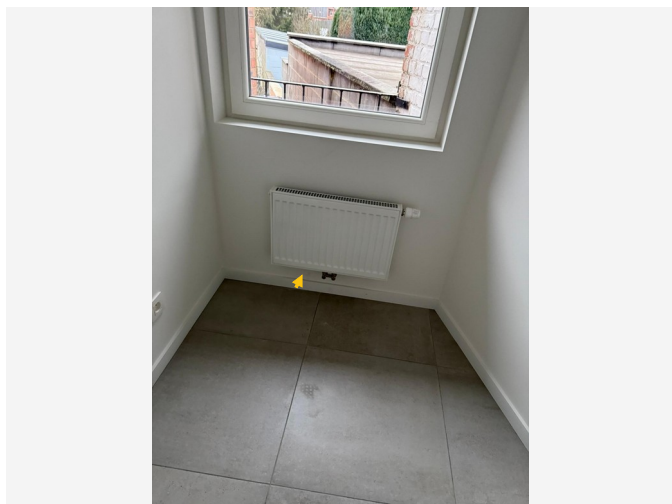
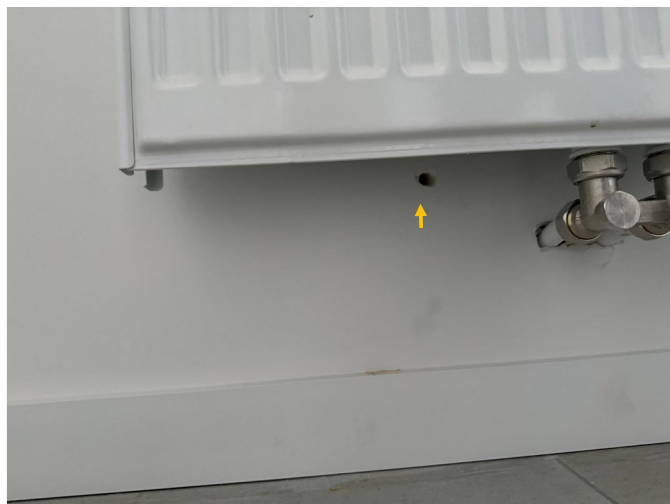
Fiche 9: PLEISTERWERK - MUUR

Geen asbest

#	Type	Referentie	Resultaat
9.1	Mengmonster	MM01	Geen asbest

Beschrijving	PLEISTERWERK - MUUR
Omgeving	Binnen
Primaire drager	Binnenwand
Bindmiddel van materiaal	Gips - kalk
Gebondenheid op basis van bindmiddel	Niet-hechtgebonden
Hoeveelheid (oppervlakte - dikte - aantal)	• 58,00 m ² - 1,00 cm - 1 stuk
Totaal volume	0,58 m ³
Identificatiemethode	Vaststelling met monsternamen
Destructieve handeling voor identificatie	Nee
Opmerking	Pleisterwerk is een niet-hechtgebonden materiaal en kan ik verschillende kleuren ontstaan, vaak wit. Het bindmiddel is gips/kalk. De kans dat er asbest zit in pleisterwerk is kleiner vergeleken met andere toepassingen, maar het is noodzakelijk om een staal te nemen van muur en plafond voor alle zekerheid.

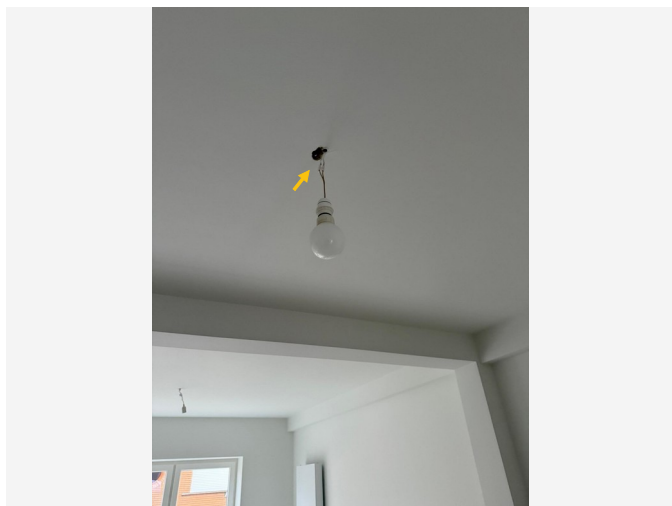
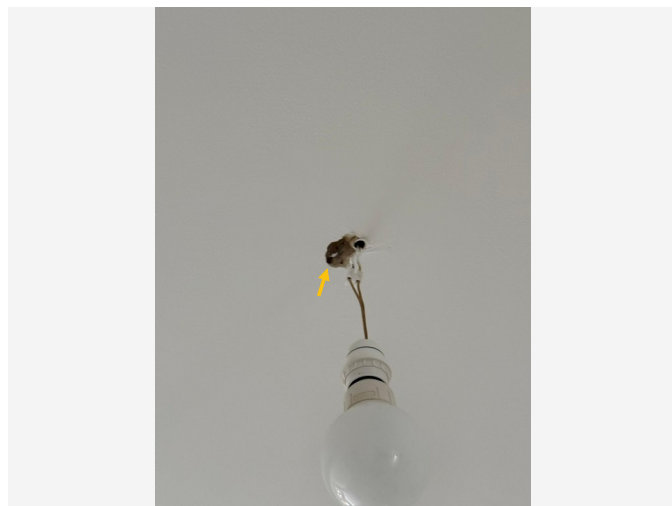
Geen asbest

#	Type	Referentie	Resultaat
10.1	Mengmonster	MM02	Geen asbest

Beschrijving	PLEISTERWERK - PLAFOND
Omgeving	Binnen
Primaire drager	Plafond
Bindmiddel van materiaal	Gips - kalk
Gebondenheid op basis van bindmiddel	Niet-hechtgebonden
Hoeveelheid (oppervlakte - dikte - aantal)	• 48,00 m ² - 1,00 cm - 1 stuk
Totaal volume	0,48 m ³
Identificatiemethode	Vaststelling met monstername
Destructieve handeling voor identificatie	Nee
Opmerking	Pleisterwerk is een niet-hechtgebonden materiaal en kan ik verschillende kleuren ontstaan, vaak wit. Het bindmiddel is gips/kalk. De kans dat er asbest zit in pleisterwerk is kleiner vergeleken met andere toepassingen, maar het is noodzakelijk om een staal te nemen van muur en plafond voor alle zekerheid.
