Asbestinventarisatetest

Stationsstraat 135, 3650 Dilsen-Stokkem

Attestnummer : 20250117-000145.000

Uitgegeven op : 17.01.2025

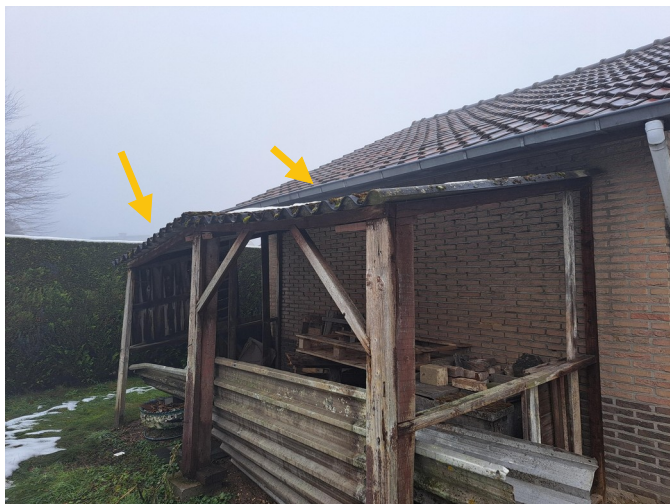
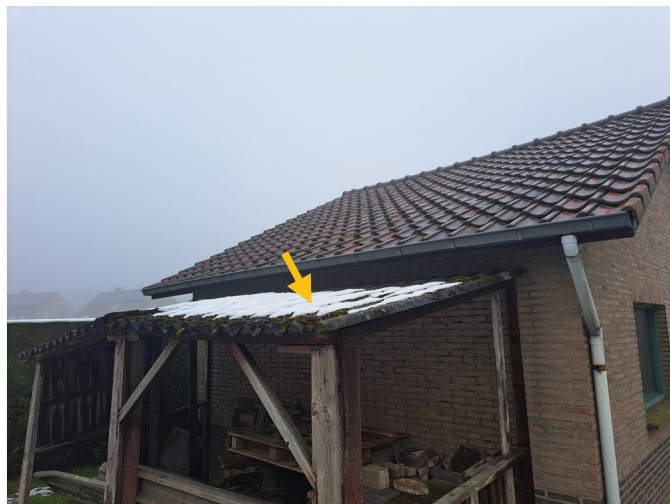
Het asbestmateriaal valt onder de mijlpaal van 2034.

Eindbeoordeling materiaalrisico	Laag materiaalrisico en/of verlaagde kans op vezelvrijgave
---------------------------------	--

Beschrijving	golfplaten dakbedekking achter garage
Omgeving	Buiten
Primaire drager	Schuin dak
Asbestmateriaal	Dak- en gevelbekleding - Golfplaat
Bindmiddel van asbestmateriaal	Cement
Gebondenheid op basis van bindmiddel	Hecht
Hoeveelheid (oppervlakte - aantal)	<ul style="list-style-type: none">• 20,00 m² - 1 stuk
Totale oppervlakte	20,00 m ²
Eenvoudig bereikbaar	Ja
Bevestigingswijze	<ul style="list-style-type: none">• Geschroefd
Identificatiemethode	Vaststelling zonder monstername
Destructieve handeling voor identificatie	Nee

Verwijderen

- Zorg voor een veilig beheer. Vermijd het beschadigen van het asbestmateriaal. Controleer de toestand jaarlijks op wijzigingen.

- Eenvoudige handelingen: mag via doe-het-zelf of door werknemer(s) met opleidingsattest eenvoudige handelingen omdat het hechtgebonden is en in vaste toestand verkeerd

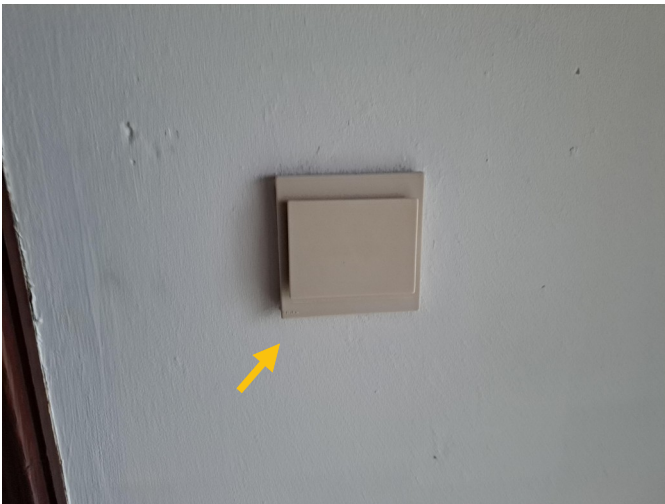
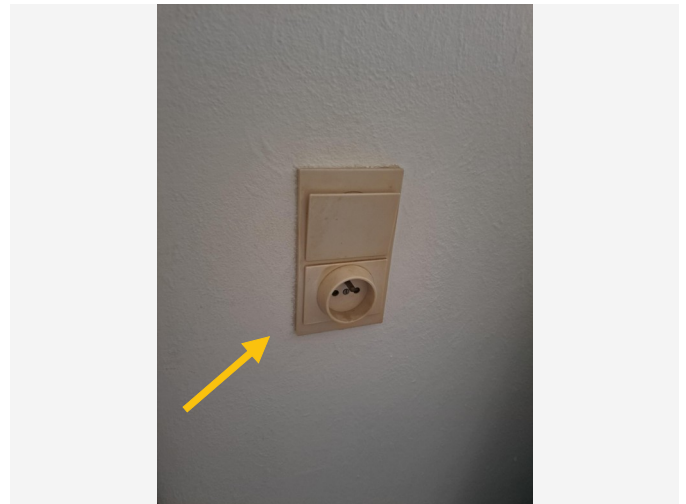
Het asbestmateriaal valt onder de mijlpaal van 2040.

Eindbeoordeling materiaalrisico	Laag materiaalrisico en/of verlaagde kans op vezelvrijgave
---------------------------------	--

Beschrijving	bakeliet schakelaars
Omgeving	Binnen
Primaire drager	Communicatie en elektrische infrastructuur en uitrusting
Asbestmateriaal	Plaat, paneel, tablet - Type Bakeliet
Bindmiddel van asbestmateriaal	Kunststof of -hars
Gebondenheid op basis van bindmiddel	Hecht
Hoeveelheid (oppervlakte - dikte - aantal)	<ul style="list-style-type: none">• 0,40 m² - 2,00 cm - 1 stuk
Totaal volume	0,008 m ³
Eenvoudig bereikbaar	Ja
Bevestigingswijze	<ul style="list-style-type: none">• Geschroefd
Identificatiemethode	Vaststelling zonder monstername
Destructieve handeling voor identificatie	Nee

Zorgvuldig beheren

- Zorg voor een veilig beheer. Vermijd het beschadigen van het asbestmateriaal. Controleer de toestand jaarlijks op wijzigingen.

- Eenvoudige handelingen: mag via doe-het-zelf of door werknemer(s) met opleidingsattest eenvoudige handelingen omdat het hechtgebonden is en in vaste toestand verkeerd

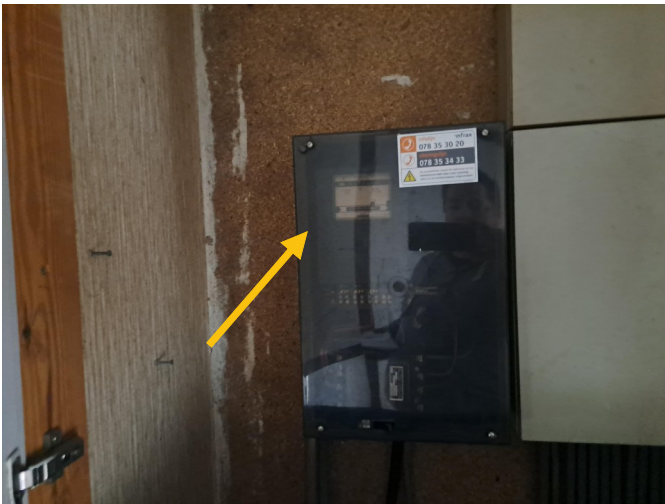
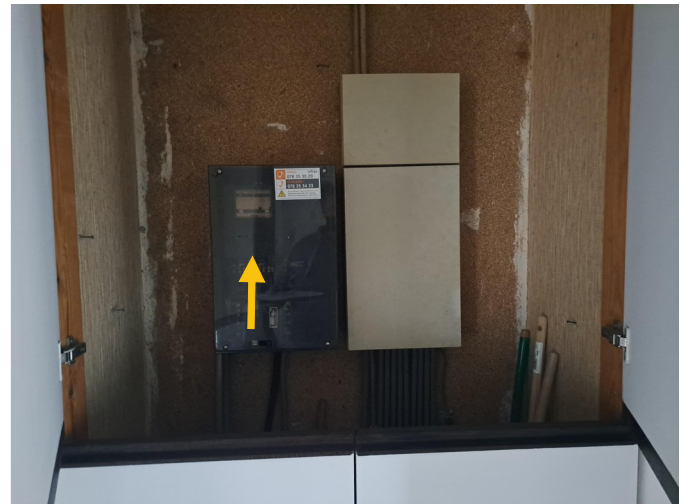
Het asbestmateriaal valt onder de mijlpaal van 2040.

Eindbeoordeling materiaalrisico	Laag materiaalrisico en/of verlaagde kans op vezelvrijgave
---------------------------------	--

Beschrijving	Bakeliet tellerkast
Omgeving	Binnen
Primaire drager	Communicatie en elektrische infrastructuur en uitrusting
Asbestmateriaal	Plaat, paneel, tablet - Type Bakeliet
Bindmiddel van asbestmateriaal	Kunststof of -hars
Gebondenheid op basis van bindmiddel	Hecht
Hoeveelheid (oppervlakte - dikte - aantal)	<ul style="list-style-type: none">• 0,70 m² - 0,50 cm - 1 stuk
Totaal volume	0,004 m ³
Eenvoudig bereikbaar	Ja
Bevestigingswijze	<ul style="list-style-type: none">• Geschroefd
Identificatiemethode	Vaststelling zonder monsternamen
Destructieve handeling voor identificatie	Nee
Opmerking	<p>Deze oppervlakte werd niet gemeten, maar geschat op basis van een benadering van de aanwezige tellerkast. Deze schatting mag niet worden gebruikt als maatstaf voor heffingen. Als deskundigen hebben wij vastgesteld dat het materiaal daadwerkelijk bakeliet betreft en geen harde pvc. Bakeliet wordt door ons beschouwd als een asbestverdachte toepassing, aangezien het in veel gevallen asbesthoudend is. We hebben geen staalname uitgevoerd om de functionaliteit van de tellerkast niet in gevaar te brengen. Daarnaast is staalname verboden, aangezien de tellerkast eigendom is van de nutsvoorzieningsmaatschappij.</p>

Zorgvuldig beheren

- Zorg voor een veilig beheer. Vermijd het beschadigen van het asbestmateriaal. Controleer de toestand jaarlijks op wijzigingen.
- Voer bijkomende staalname(s) uit.

- Eenvoudige handelingen: mag via doe-het-zelf of door werknemer(s) met opleidingsattest eenvoudige handelingen
Deze toepassing mag volgens de huidige wetgeving worden verwijderd via eenvoudige handelingen. Aangezien deze toepassing echter eigendom is van de nutsvoorzieningsmaatschappij, mag deze uitsluitend worden verwijderd door hen of door een door hen aangestelde onderaannemer die beschikt over de nodige attesten en opleidingen. Daarom wordt hier verwezen naar de methode van een erkende verwijderaar, maar in feite dient dit via de nutsvoorzieningsmaatschappij te verlopen.

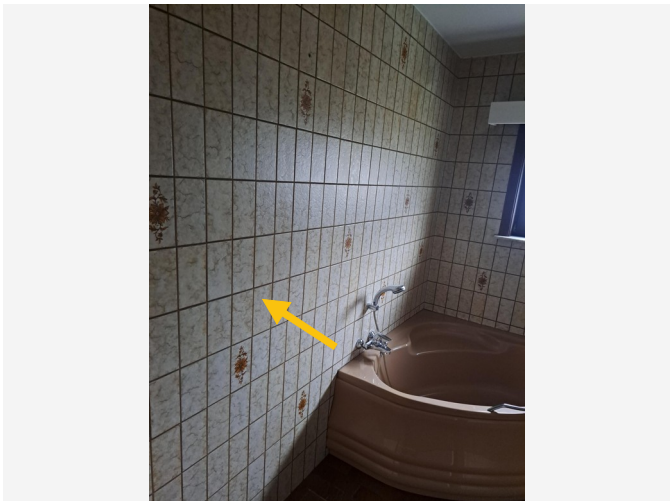
Fiche 4: eventuele tegellijm achter wandtegels badkamer en wc

het zou kunnen dat er achter de wandtegels asbesthoudende tegellijm zit

dit echter niet visueel vast te stellen tijdens de inspectie

staalname was niet mogelijk

als later bij verwijdering blijkt dat ze niet in de mortel geplaatst zijn maar in tegellijm adviseren we om eerst een staalname te laten afnemen

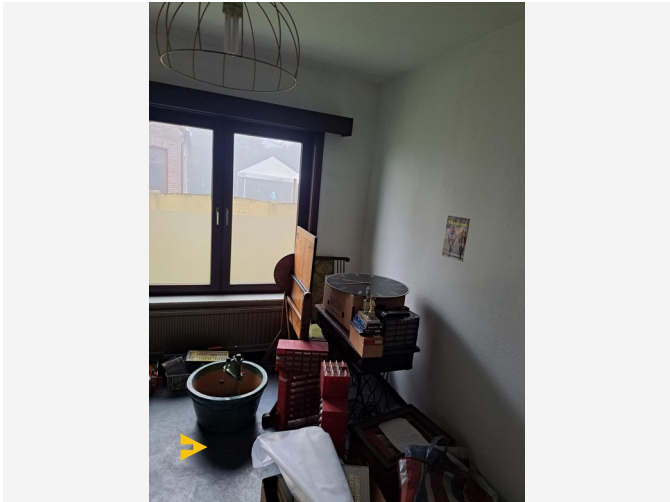
Fiche 5: Vloerzeil slaapkamer en losliggend garage (niet asbestverdacht)

Tijdens de inspectie van het het blauwe vloerzeil in de slaapkamer en het los opgerolde vloerweil in de garage heb ik, op basis van mijn ervaring, kunnen vaststellen dat het vloerzeil niet asbesthoudend of asbestverdacht is.

het vloerweil in de slaapkamer is niet gelijmd maar ligt los achter de plint

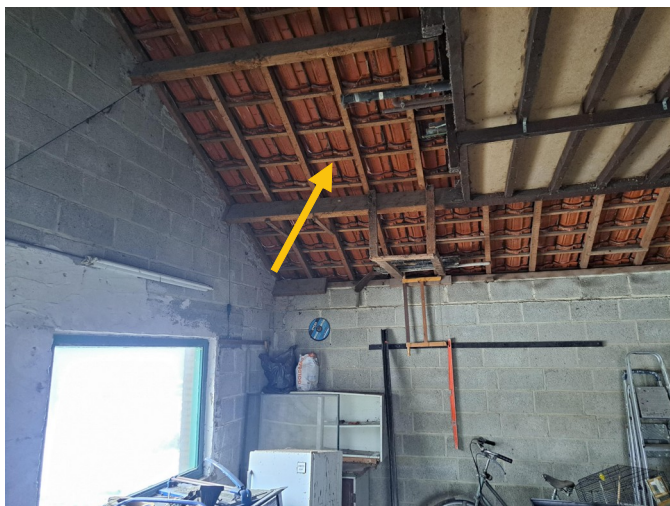
Tijdens de inspectie van de garage hebben we vastgesteld dat er geen onderdak aanwezig is in de dakstructuur.

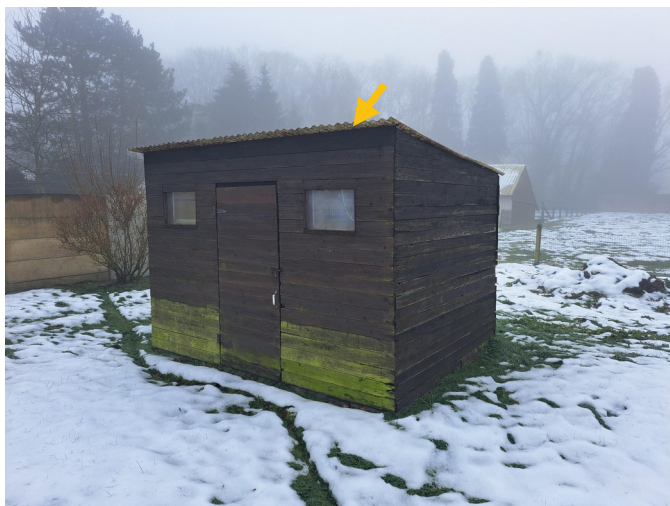
in het tuinhuisje is niets asbestverdachts vast te stellen

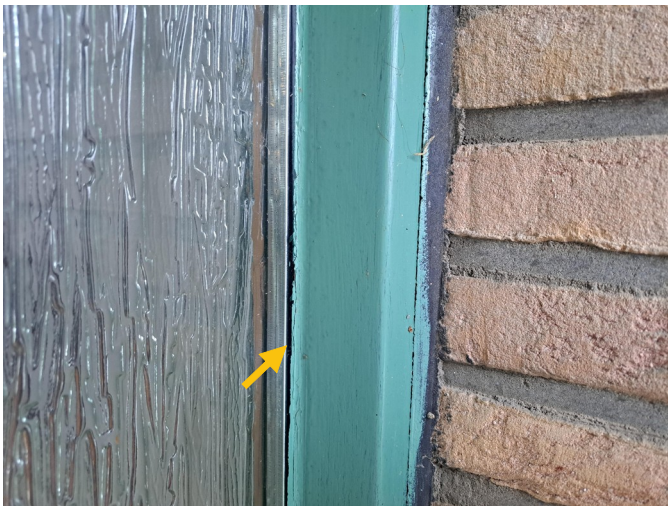
de kit is elastisch en indrukbaar wat aangeeft dat er weekmakers inzitten en geen asbestvezels anders was deze keihard geweest

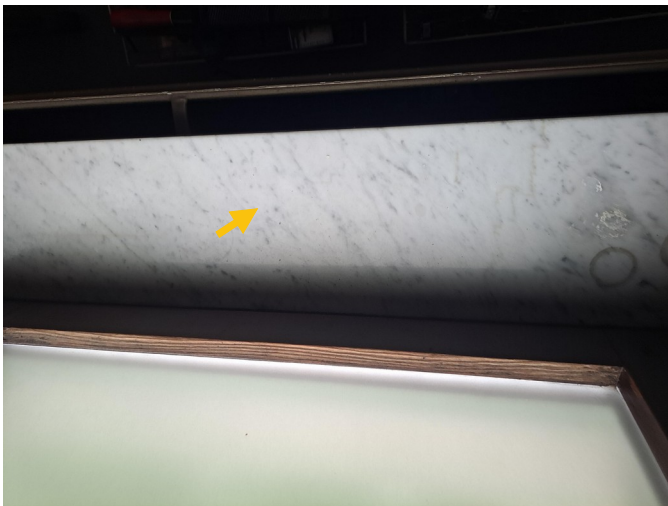
de raamtabletten en deurdorpels zijn hier niet van asbestverdacht imitatiemarmer of massal maar van natuursteen

dit te zien aan de blinkende structuur op het breukvlak

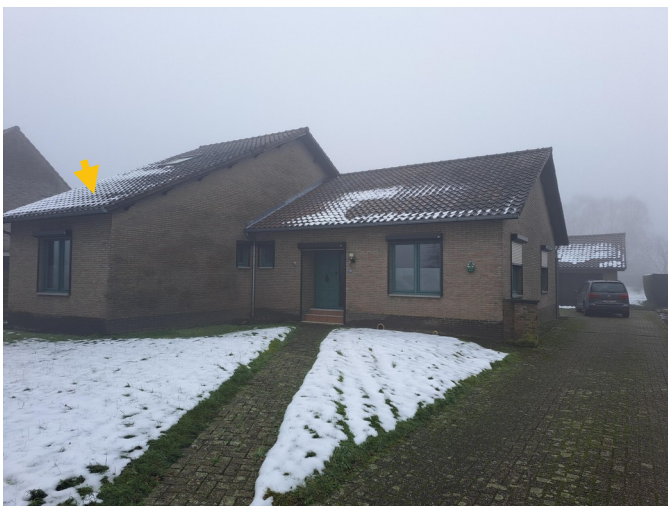
Tijdens het onderzoek en de controle van het onderdak hebben we vastgesteld dat het uit een niet-asbestverdacht doek/zeil bestaat.

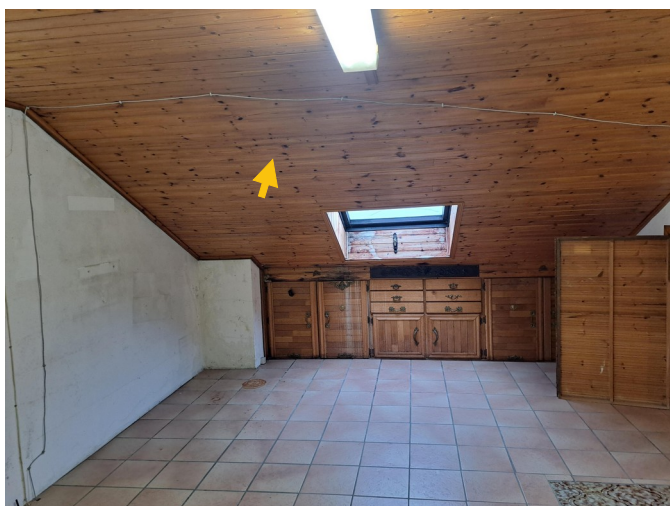
de plafonds zijn niet asbestverdacht

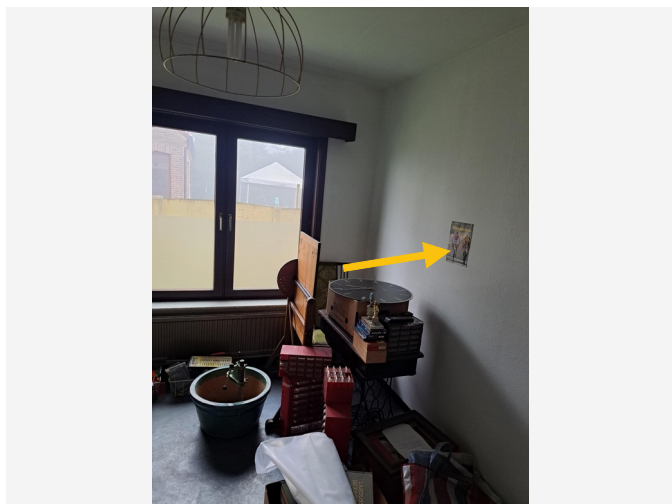
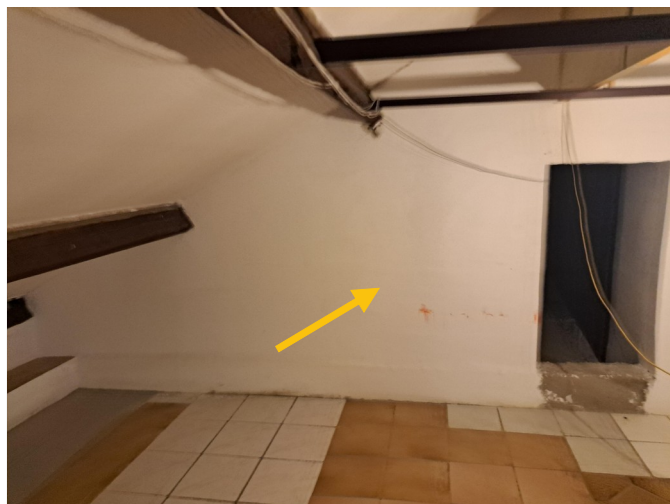
Fiche 12: pleister wanden

Geen asbest

#	Type	Referentie	Resultaat
12.1	Mengmonster	9161	Geen asbest

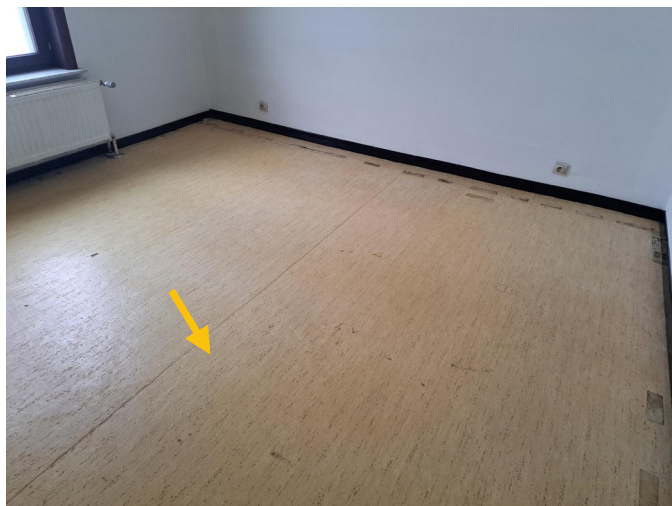
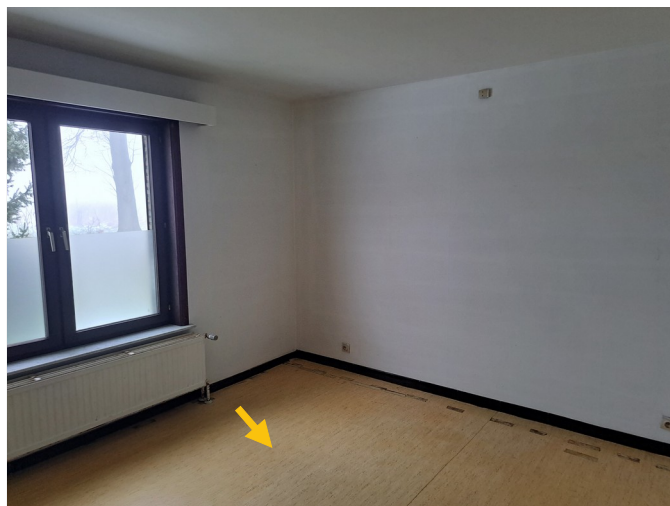
Geen asbest

#	Type	Referentie	Resultaat
13.1	Puntmonster	9162	Geen asbest

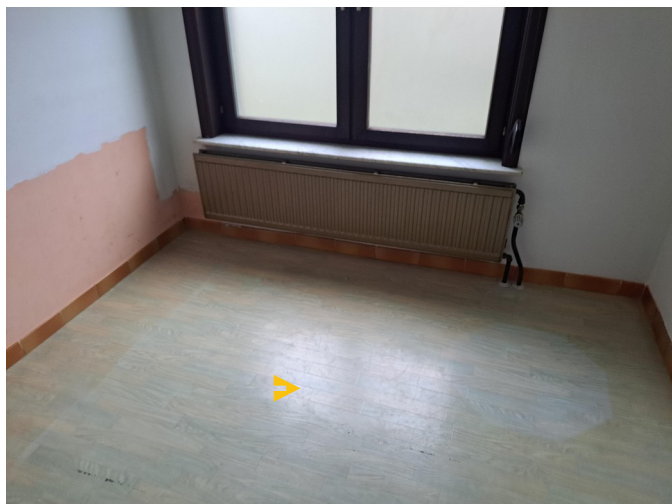
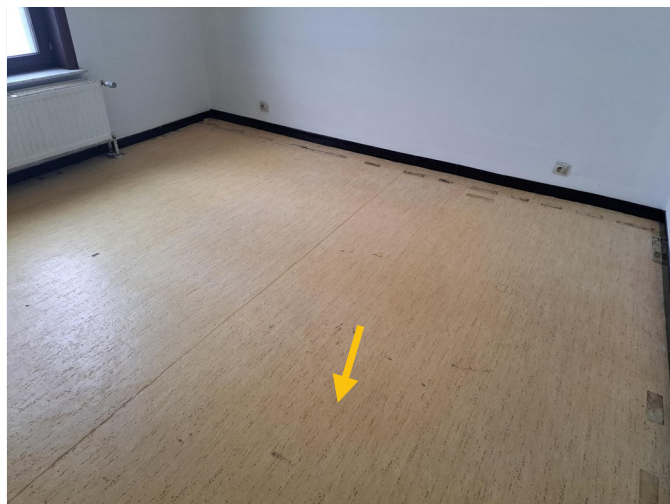
Fiche 14: lijm vloerzeil slaapkamer straatzijde

Geen asbest

#	Type	Referentie	Resultaat
14.1	Puntmonster	9162a	Geen asbest
