Asbestinventarisatetest

Braemstraat 129, 9050 Gent

Attestnummer : 20250321-000368.000

Uitgegeven op : 21.03.2025

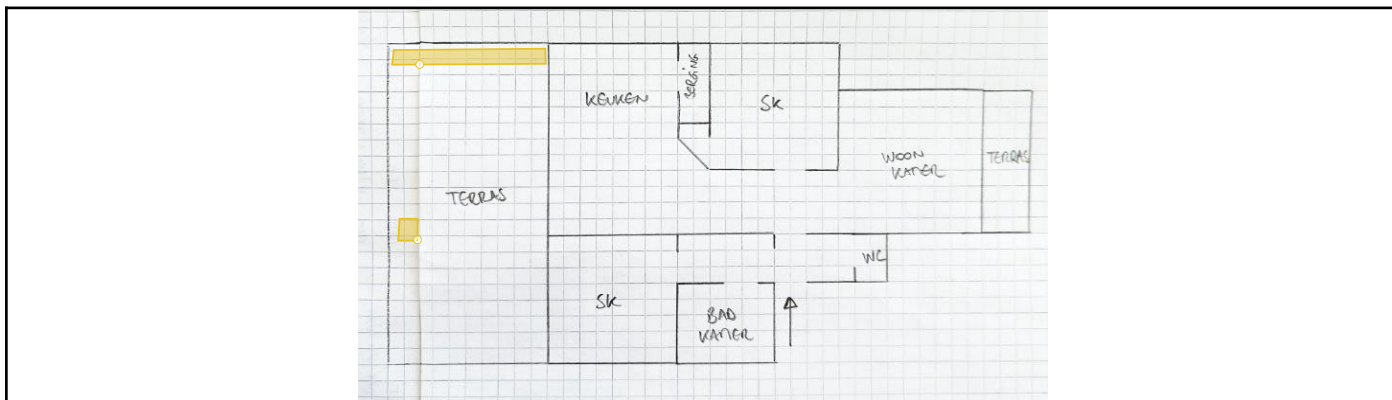
Plan 1.6: plan gelijkvloers

Beschrijving	Type	Actie
1. bloembakken	Asbestmateriaal	Zorgvuldig beheren
2. bloembak	Asbestmateriaal	Zorgvuldig beheren

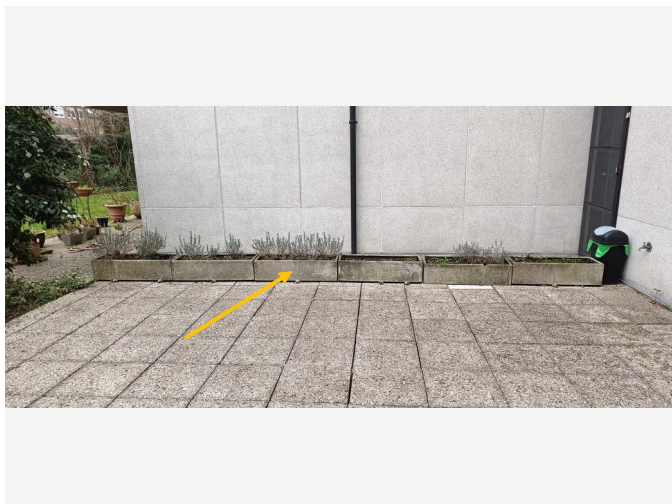
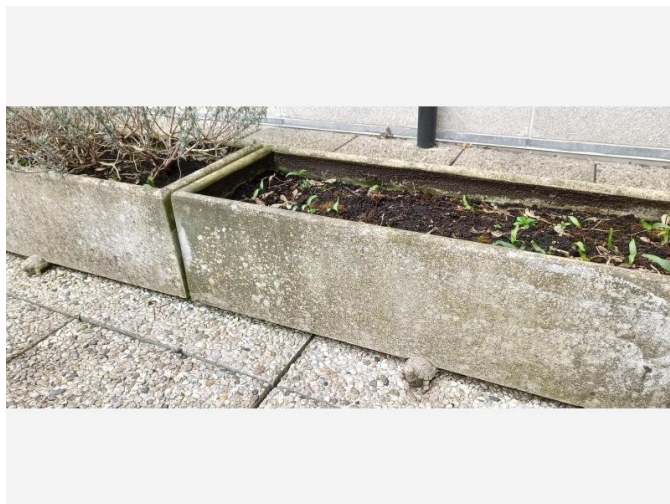
Het asbestmateriaal valt onder de mijlpaal van 2040.

Eindbeoordeling materiaalrisico	Laag materiaalrisico en/of verlaagde kans op vezelvrijgave
---------------------------------	--

Gebondenheid	Categorie 1: hechtgebonden in oorsprong
Asbestsoort (vezeltype)	Crocidoliet aanwezig
Asbestconcentratie	Laag (< 50%)
Afschermingsgraad van het gehele materiaal	Geheel of deels vrij aan de buitenlucht
Toestand van het materiaal	Licht beschadigd, licht verweerd. Intact calciumsilicaatmateriaal of categorie III 'gebondenheid'

Beschrijving	bloembakken
Omgeving	Buiten
Primaire drager	Vloer
Asbestmateriaal	Bak, reservoir, kuip, bloembak
Bindmiddel van asbestmateriaal	Cement
Gebondenheid op basis van bindmiddel	Hecht
Hoeveelheid (gewicht - aantal)	<ul style="list-style-type: none">• 10,00 kg - 6 stuks
Totaal gewicht	60,00 kg
Eenvoudig bereikbaar	Ja
Bevestigingswijze	<ul style="list-style-type: none">• Los (al dan niet bedekt)
Identificatiemethode	Vaststelling zonder monstername
Destructieve handeling voor identificatie	Nee
Opmerking	geschat gewicht

- Zorg voor een veilig beheer. Vermijd het beschadigen van het asbestmateriaal. Controleer de toestand jaarlijks op wijzigingen.

- Eenvoudige handelingen: mag via doe-het-zelf of door werknemer(s) met opleidingsattest eenvoudige handelingen
Als dit materiaal kan verwijderd worden zonder de toestand te wijzigen (breken, beschadigen,...) kan de techniek van eenvoudige handelingen worden toegepast.

Stofvorming dient vermeden te worden. Het gebruik van sneldraaiende werktuigen (boormachine, slijpschijf, hogedrukreiniger,...) is verboden. Zorg voor gepaste persoonlijke beschermingsmiddelen: minimaal FFP3 mondkap, wegwerperoverall (minimaal Cat III, type 5/6) en wegwerphandschoenen.

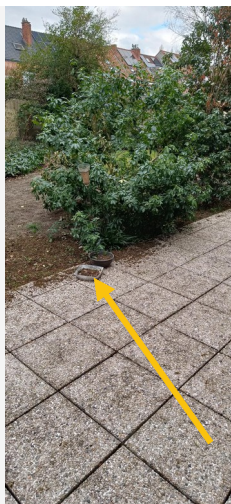
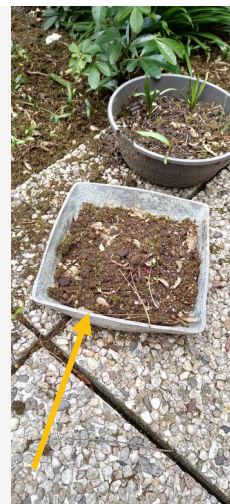
Het asbestmateriaal valt onder de mijlpaal van 2040.

Eindbeoordeling materiaalrisico	Laag materiaalrisico en/of verlaagde kans op vezelvrijgave
---------------------------------	--

Gebondenheid	Categorie 1: hechtgebonden in oorsprong
Asbestsoort (vezeltype)	Crocidoliet aanwezig
Asbestconcentratie	Laag (< 50%)
Afschermingsgraad van het gehele materiaal	Geheel of deels vrij aan de buitenlucht
Toestand van het materiaal	Licht beschadigd, licht verweerd. Intact calciumsilicaatmateriaal of categorie III 'gebondenheid'

Beschrijving	bloembak
Omgeving	Buiten
Primaire drager	Vloer
Asbestmateriaal	Bak, reservoir, kuip, bloembak
Bindmiddel van asbestmateriaal	Cement
Gebondenheid op basis van bindmiddel	Hecht
Hoeveelheid (gewicht - aantal)	<ul style="list-style-type: none">• 5,00 kg - 1 stuk
Totaal gewicht	5,00 kg
Eenvoudig bereikbaar	Ja
Bevestigingswijze	<ul style="list-style-type: none">• Los (al dan niet bedekt)
Identificatiemethode	Vaststelling zonder monstername
Destructieve handeling voor identificatie	Nee
Opmerking	geschat gewicht

- Zorg voor een veilig beheer. Vermijd het beschadigen van het asbestmateriaal. Controleer de toestand jaarlijks op wijzigingen.

- Eenvoudige handelingen: mag via doe-het-zelf of door werknemer(s) met opleidingsattest eenvoudige handelingen
Als dit materiaal kan verwijderd worden zonder de toestand te wijzigen (breken, beschadigen,...) kan de techniek van eenvoudige handelingen worden toegepast.

Stofvorming dient vermeden te worden. Het gebruik van sneldraaiende werktuigen (boormachine, slijpschijf, hogedrukreiniger,...) is verboden. Zorg voor gepaste persoonlijke beschermingsmiddelen: minimaal FFP3 mondkap, wegwercoverall (minimaal Cat III, type 5/6) en wegwerphandschoenen.

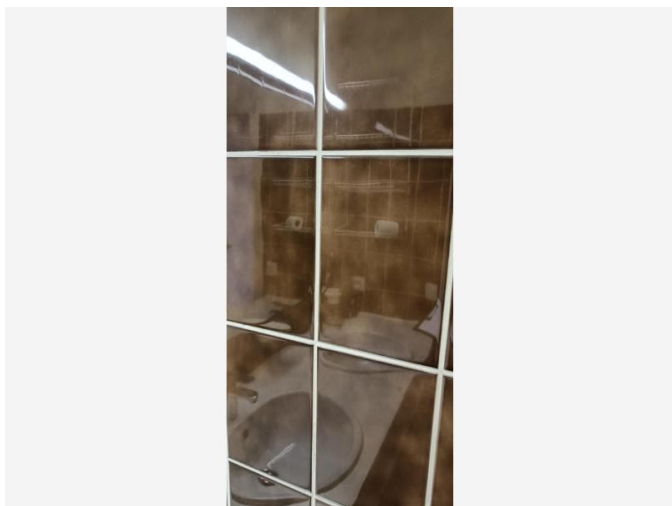
De lijm waarmee de tegels zijn bevestigd kan mogelijk asbesthoudend zijn.

Identificatiemethode	Redelijk vermoeden
Primaire drager	Binnenwand
(Asbest)materiaal	In-situ afwerkingslagen - Lijm laag
Bindmiddel	Lijm
Gebondenheid bindmiddel	Hecht

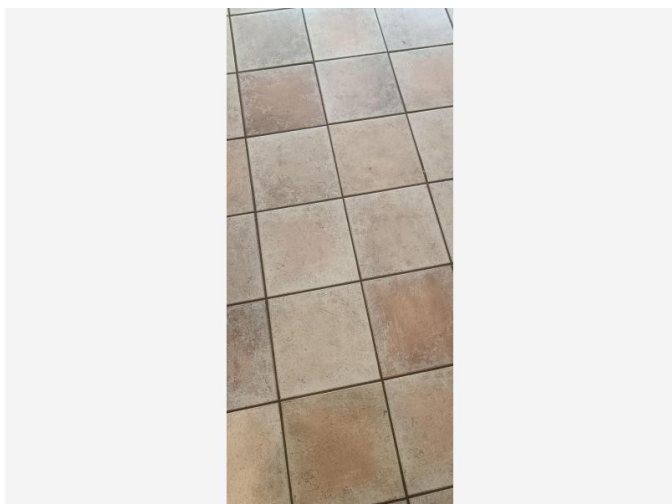
Fiche 4: lijm vloertegels tussengang + woonkamer + eetkamer

De lijm waarmee de tegels zijn bevestigd kan mogelijks asbesthoudend zijn.

Identificatiemethode	Redelijk vermoeden
Primaire drager	Vloer
(Asbest)materiaal	In-situ afwerkingslagen - Lijm laag
Bindmiddel	Lijm
Gebondenheid bindmiddel	Hecht

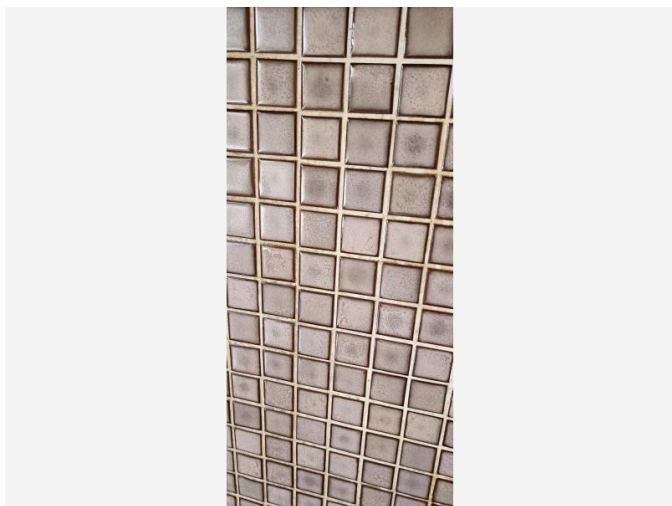
De lijm waarmee de tegels zijn bevestigd kan mogelijk asbesthoudend zijn.

Identificatiemethode	Redelijk vermoeden
Primaire drager	Binnenwand
(Asbest)materiaal	In-situ afwerkingslagen - Lijm laag
Bindmiddel	Lijm
Gebondenheid bindmiddel	Hecht

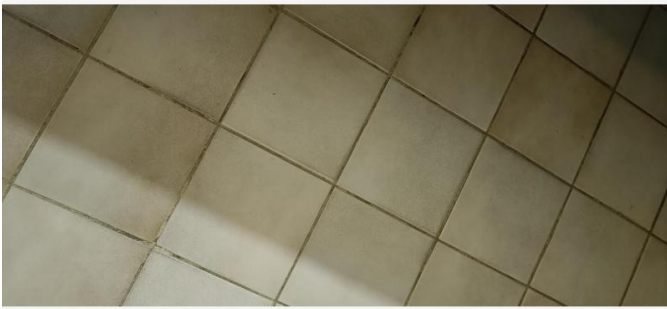
De lijm waarmee de tegels zijn bevestigd kan mogelijk asbesthoudend zijn.

Identificatiemethode	Redelijk vermoeden
Primaire drager	Vloer
(Asbest)materiaal	In-situ afwerkingslagen - Lijm laag
Bindmiddel	Lijm
Gebondenheid bindmiddel	Hecht

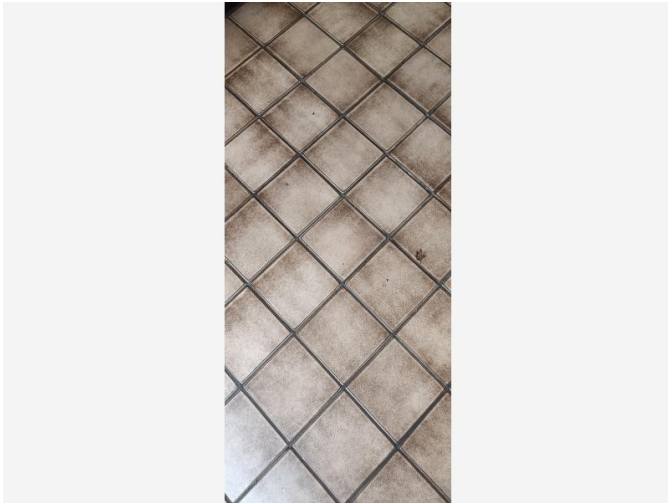
De lijm waarmee de tegels zijn bevestigd kan mogelijk asbesthoudend zijn.

Identificatiemethode	Redelijk vermoeden
Primaire drager	Vloer
(Asbest)materiaal	In-situ afwerkingslagen - Lijm laag
Bindmiddel	Lijm
Gebondenheid bindmiddel	Hecht

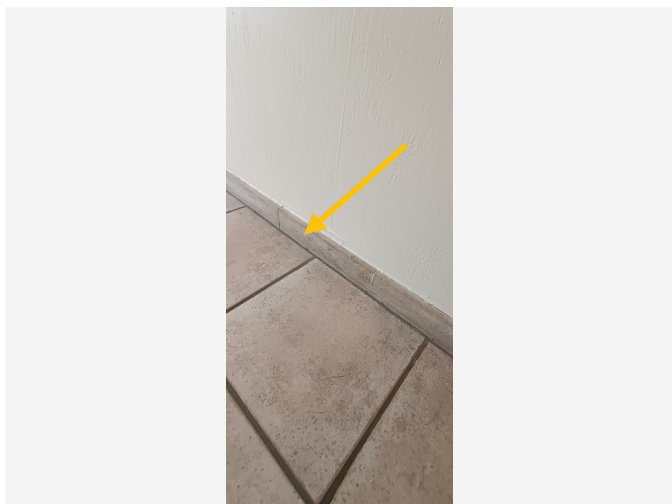
De lijm waarmee de plinten zijn bevestigd kan mogelijk asbesthoudend zijn.

Identificatiemethode	Redelijk vermoeden
Primaire drager	Binnenwand
(Asbest)materiaal	In-situ afwerkingslagen - Lijm laag
Bindmiddel	Lijm
Gebondenheid bindmiddel	Hecht

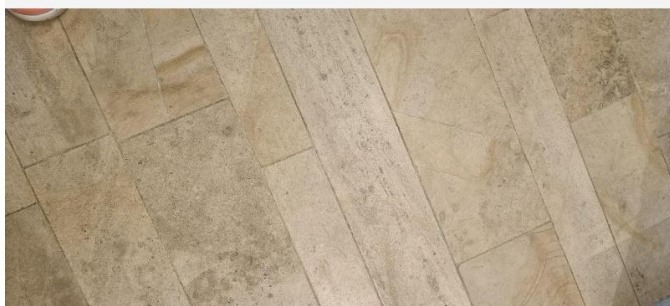
De lijm waarmee de tegels zijn bevestigd kan mogelijk asbesthoudend zijn.

Identificatiemethode	Redelijk vermoeden
Primaire drager	Vloer
(Asbest)materiaal	In-situ afwerkingslagen - Lijm laag
Bindmiddel	Lijm
Gebondenheid bindmiddel	Hecht

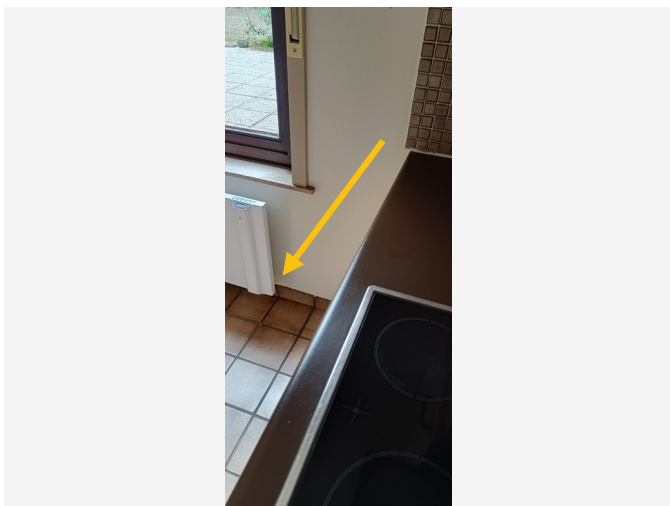
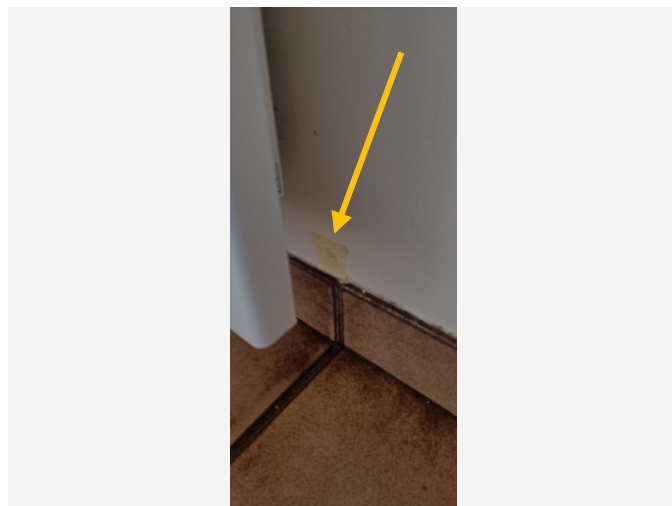
Fiche 10: pleisterwerk muren

Geen asbest

#	Type	Referentie	Resultaat
10.1	Mengmonster	3983	Geen asbest

Beschrijving	pleisterwerk muren
Omgeving	Binnen
Primaire drager	Binnenwand
Bindmiddel van materiaal	Gips - kalk
Gebondenheid op basis van bindmiddel	Niet-hechtgebonden
Hoeveelheid (oppervlakte - dikte - aantal)	• 200,00 m ² - 1,00 cm - 1 stuk
Totaal volume	2,00 m ³
Identificatiemethode	Vaststelling met monstername
Destructieve handeling voor identificatie	Nee
Opmerking	geschatte hoeveelheid individuele ruimte: bemonsterd in tussengang natte ruimte: bemonsterd in keuken trappenhal: niet aanwezig stooklokaal: niet aanwezig

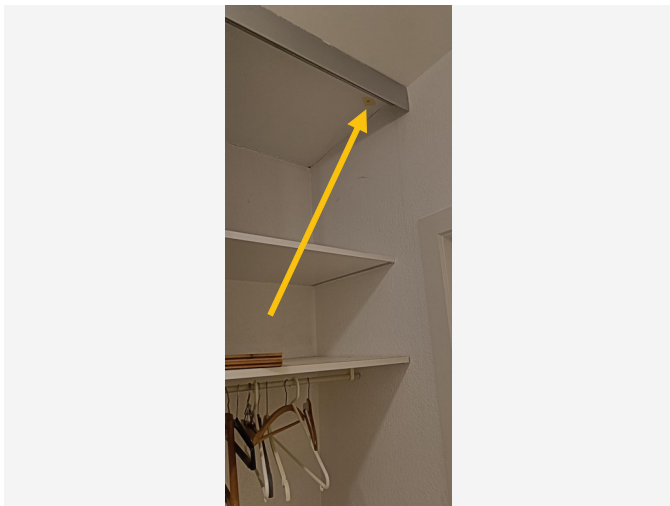
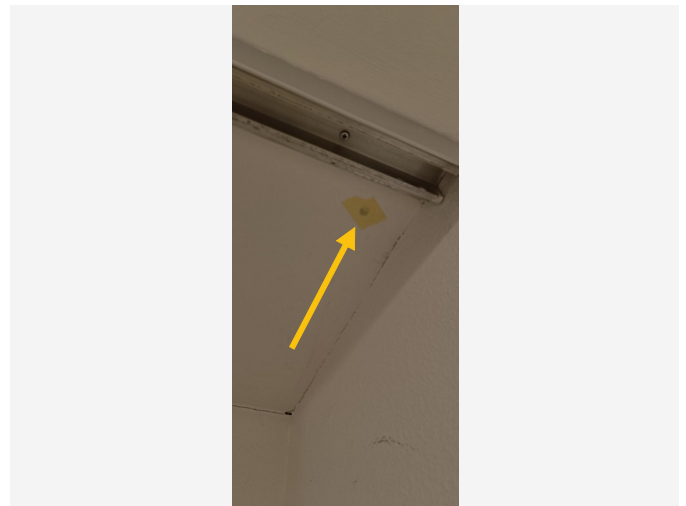
Fiche 11: pleisterwerk plafonds

Geen asbest

#	Type	Referentie	Resultaat
11.1	Mengmonster	3984	Geen asbest

Beschrijving	pleisterwerk plafonds
Omgeving	Binnen
Primaire drager	Plafond
Bindmiddel van materiaal	Gips - kalk
Gebondenheid op basis van bindmiddel	Niet-hechtgebonden
Hoeveelheid (oppervlakte - dikte - aantal)	• 105,00 m ² - 1,00 cm - 1 stuk
Totaal volume	1,05 m ³
Identificatiemethode	Vaststelling met monsternamen
Destructieve handeling voor identificatie	Nee
Opmerking	geschatte hoeveelheid individuele ruimte: bemonsterd in tussengang natte ruimte: bemonsterd in keuken trappenhal: niet aanwezig stooklokaal: niet aanwezig
