Asbestinventarisatetest

Schildekenstraat 14, 9940 Evergem

Attestnummer : 20250313-000205.000

Uitgegeven op : 13.03.2025

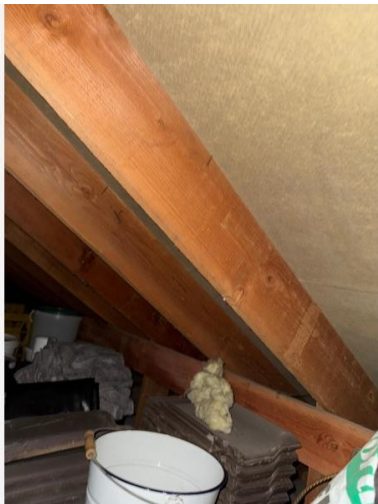
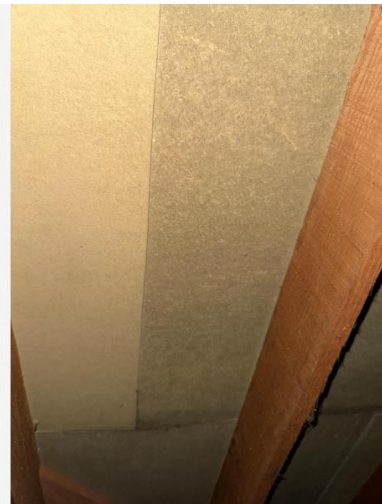
Het asbestmateriaal valt onder de mijlpaal van 2040.

Eindbeoordeling materiaalrisico	Verhoogd materiaalrisico en/of verhoogde kans op vezelvrijgave
---------------------------------	--

Gebondenheid	Categorie 1: hechtgebonden in oorsprong
Asbestsoort (vezeltype)	Crocidoliet aanwezig
Asbestconcentratie	Laag (< 50%)
Afschermingsgraad van het gehele materiaal	Geheel of deels (ook) vrij aan de binnenlucht
Toestand van het materiaal	Licht beschadigd, licht verweerd. Intact calciumsilicaatmateriaal of categorie III 'gebondenheid'

Beschrijving	Onderdakplaten schuin dak
Omgeving	Grenst aan binnen- en buitenlucht
Primaire drager	Schuin dak
Asbestmateriaal	Plaat, paneel, tablet - Type Menuiserite
Bindmiddel van asbestmateriaal	Cement
Gebondenheid op basis van bindmiddel	Hecht
Hoeveelheid (oppervlakte - dikte - aantal)	<ul style="list-style-type: none">• 240,00 m² - 1,00 cm - 1 stuk
Totaal volume	2,40 m ³
Eenvoudig bereikbaar	Nee <ul style="list-style-type: none">• Het asbestmateriaal is bedekt (uitgezonderd laag verf, coating, behang, kunststof, textiel) en het wegnemen van het bedekkende materiaal kan niet zonder het bedekkende materiaal te beschadigen.
Bevestigingswijze	<ul style="list-style-type: none">• Genageld, geniet
Identificatiemethode	Vaststelling zonder monsternamen
Destructieve handeling voor identificatie	Nee

- Zorg voor een veilig beheer en verwijder dit asbestmateriaal wanneer het bij werken eenvoudig bereikbaar wordt. Controleer de toestand jaarlijks op wijzigingen.

- Eenvoudige handelingen: mag via doe-het-zelf of door werknemer(s) met opleidingsattest eenvoudige handelingen
De platen kunnen in Ã©n geheel verwijderd, ingepakt en afgevoerd worden zonder het materiaal te beschadigen door deze voorzichtig los te wrikken. Het is bij de verwijderingswerken van groot belang dat de nodige voorzorgsmaatregelen worden genomen, zoals het dragen van de nodige PBM's. Meer informatie in verband met de voorzorgsmaatregelen van een eenvoudige handeling kan teruggevonden worden achteraan dit attest of op de volgende pagina van OVAM website: <https://ovam.vlaanderen.be/voorzorgsmaatregelen-bij-asbestverwijdering>.

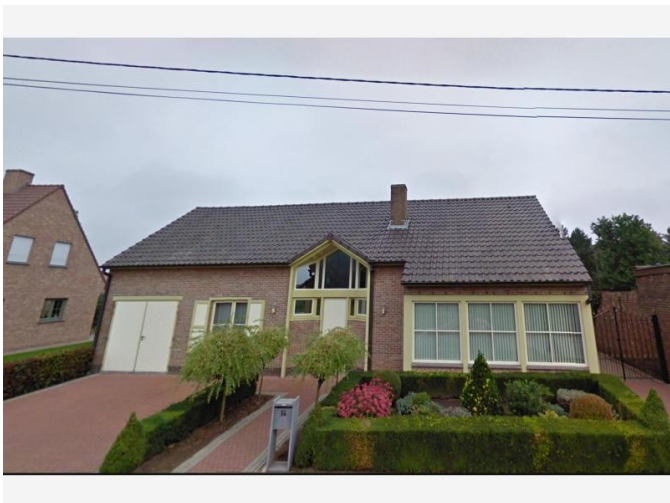
Fiche 2: Niet mogelijk om de binnen/bovenzijde van de schouw te controleren

Tijdelijke beperking

Reden: Het te onderzoeken materiaal situeert zich hoger dan 3,50 m te rekenen vanaf een veilige ondergrond

Uitleg van de asbestdeskundige: Het is niet mogelijk om de boven/binnenzijde van de schouw goed te inspecteren. Omdat de opening van de schouw hoger is dan 3,5 meter van een veilige ondergrond. De schouw kan enkel gecontroleerd worden met behulp van een stelling of hoogtewerker.

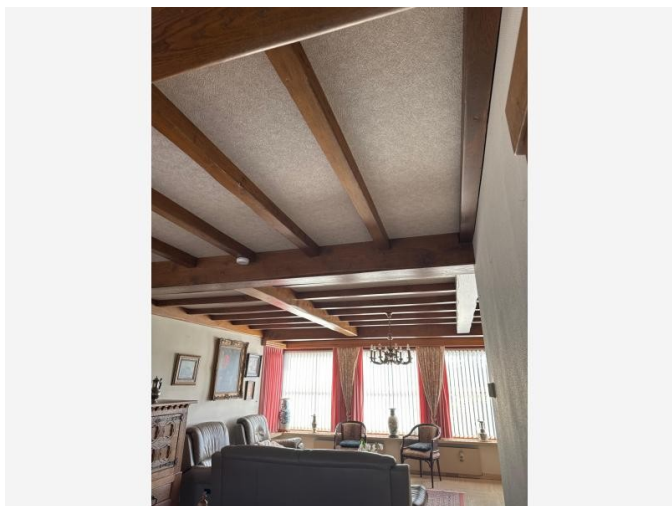
Alle plafonds over het gehele gebouw zijn afgewerkt met hout, kunstof of gipsplaten. Er werd tijdens de inspectie geen pleisterwerk waargenomen ter hoogte van de plafonds.

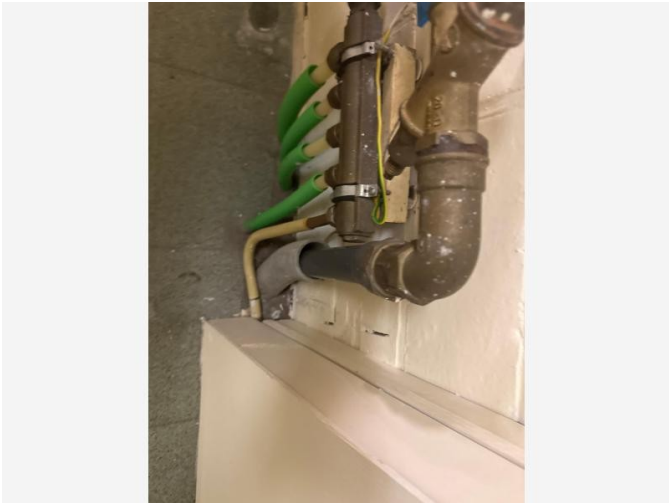
Er werden tijdens de inspectie geen verdachte doorvoeren waargenomen. De aanwezige doorvoeren zijn vervaardigd uit metaal, kunststof of andere niet verdachte materialen. Het is echter wel mogelijk dat er nog asbestverdachte doorvoeren aanwezig zijn achter de aanwezige afwerkingslagen dit enkel met destructief onderzoek kunnen waargenomen worden.

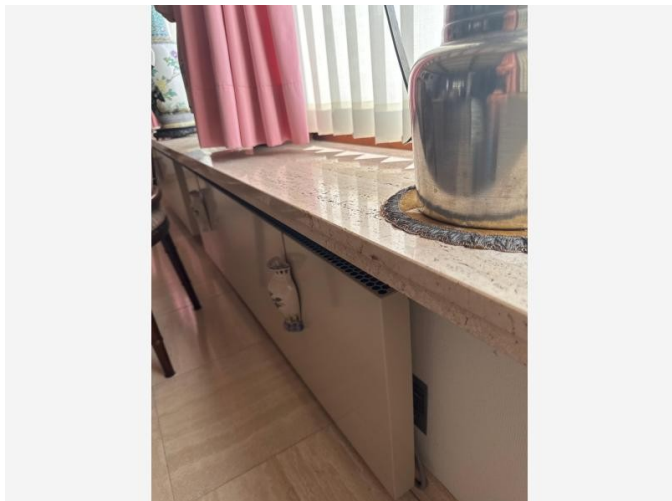
Fiche 5: Geen verdachte vensterbanken of dorpels waargenomen binnenshuis

Er werden tijdens de inspectie geen verdacht vensterbanken of dorpels waargenomen binnenshuis. De vensterbanken en dorpels binnenshuis zijn vervaardigd uit natuursteen, hout, kunststof, of andere niet verdachte materialen.

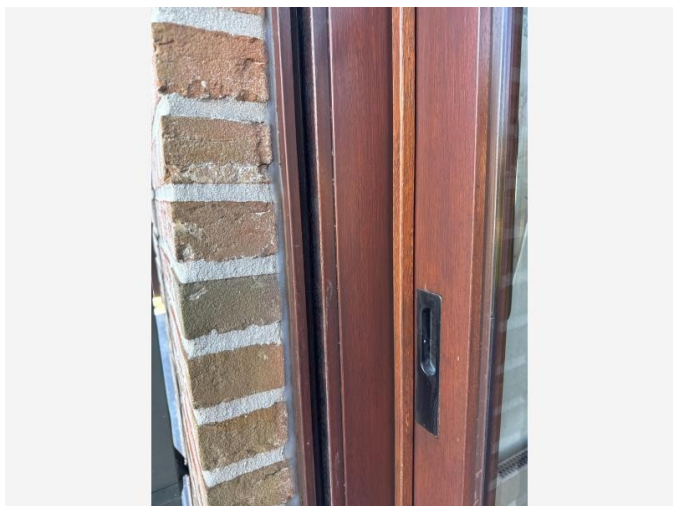
Er werd tijdens de inspectie geen verdachte mastiek waargenomen. De raamkaders zijn afgewerkt met rubbers of silicone.

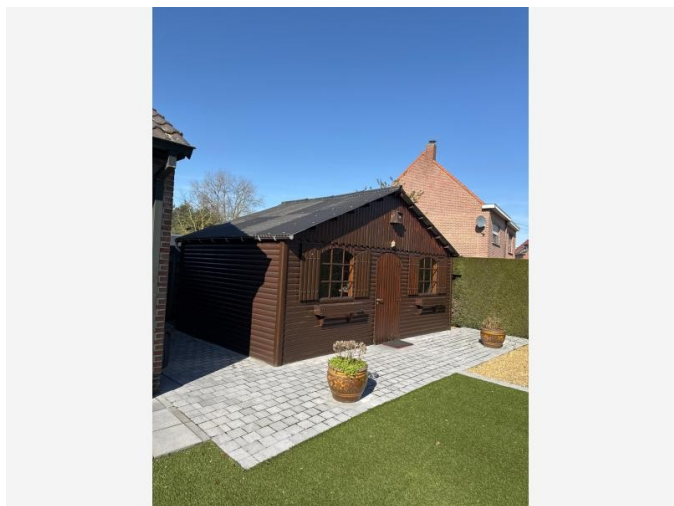
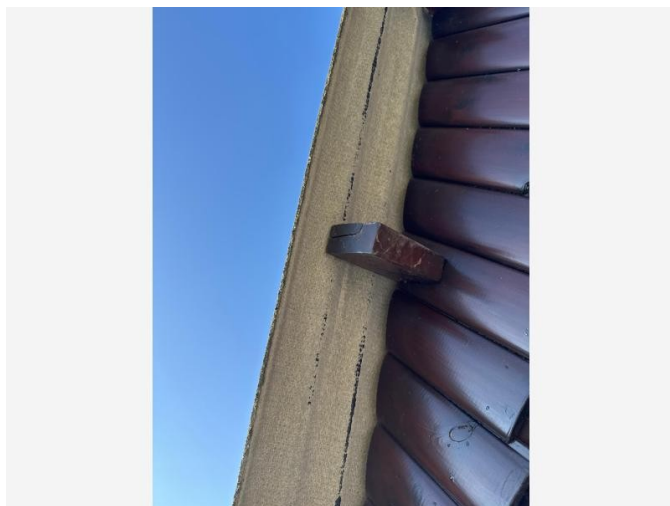
Geen asbest

#	Type	Referentie	Resultaat
7.1	Puntmonster	2	Geen asbest

Beschrijving	Dakbedekking tuinhuis met golfplaten
Omgeving	Grenst aan binnen- en buitenlucht
Primaire drager	Schuin dak
Bindmiddel van materiaal	Cement
Gebondenheid op basis van bindmiddel	Hecht
Hoeveelheid (oppervlakte - aantal)	• 24,00 m ² - 1 stuk
Totale oppervlakte	24,00 m ²
Identificatiemethode	Vaststelling met monsternamen
Destructieve handeling voor identificatie	Nee

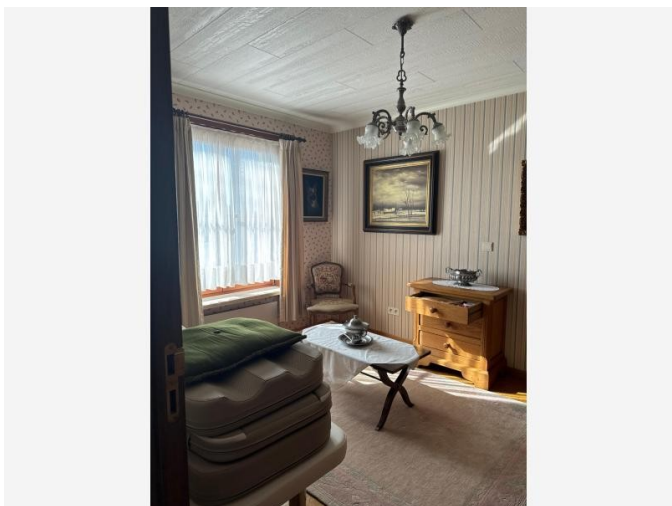
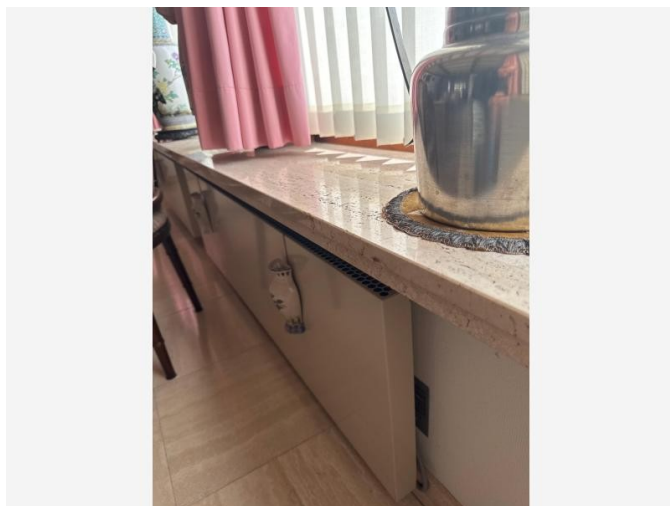
Fiche 8: Pleisterwerk binnenwanden

Geen asbest

#	Type	Referentie	Resultaat
8.1	Mengmonster	1	Geen asbest

Beschrijving	Pleisterwerk binnenwanden
Omgeving	Binnen
Primaire drager	Binnenwand
Bindmiddel van materiaal	Gips - kalk
Gebondenheid op basis van bindmiddel	Niet-hechtgebonden
Hoeveelheid (oppervlakte - dikte - aantal)	• 140,00 m ² - 1,00 cm - 1 stuk
Totaal volume	1,40 m ³
Identificatiemethode	Vaststelling met monstername
Destructieve handeling voor identificatie	Nee
Opmerking	<p>De binnenwanden ter hoogte van de badkamer zijn volledig afgewerkt met keramische tegels.</p> <p>De garage en berging zijn niet afgewerkt met pleisterwerk.</p>
