Asbestinventarisatetest

Eesstraat 11, 9630 Zwalm

Attestnummer : 20250311-000347.000

Niet-asbestveilig

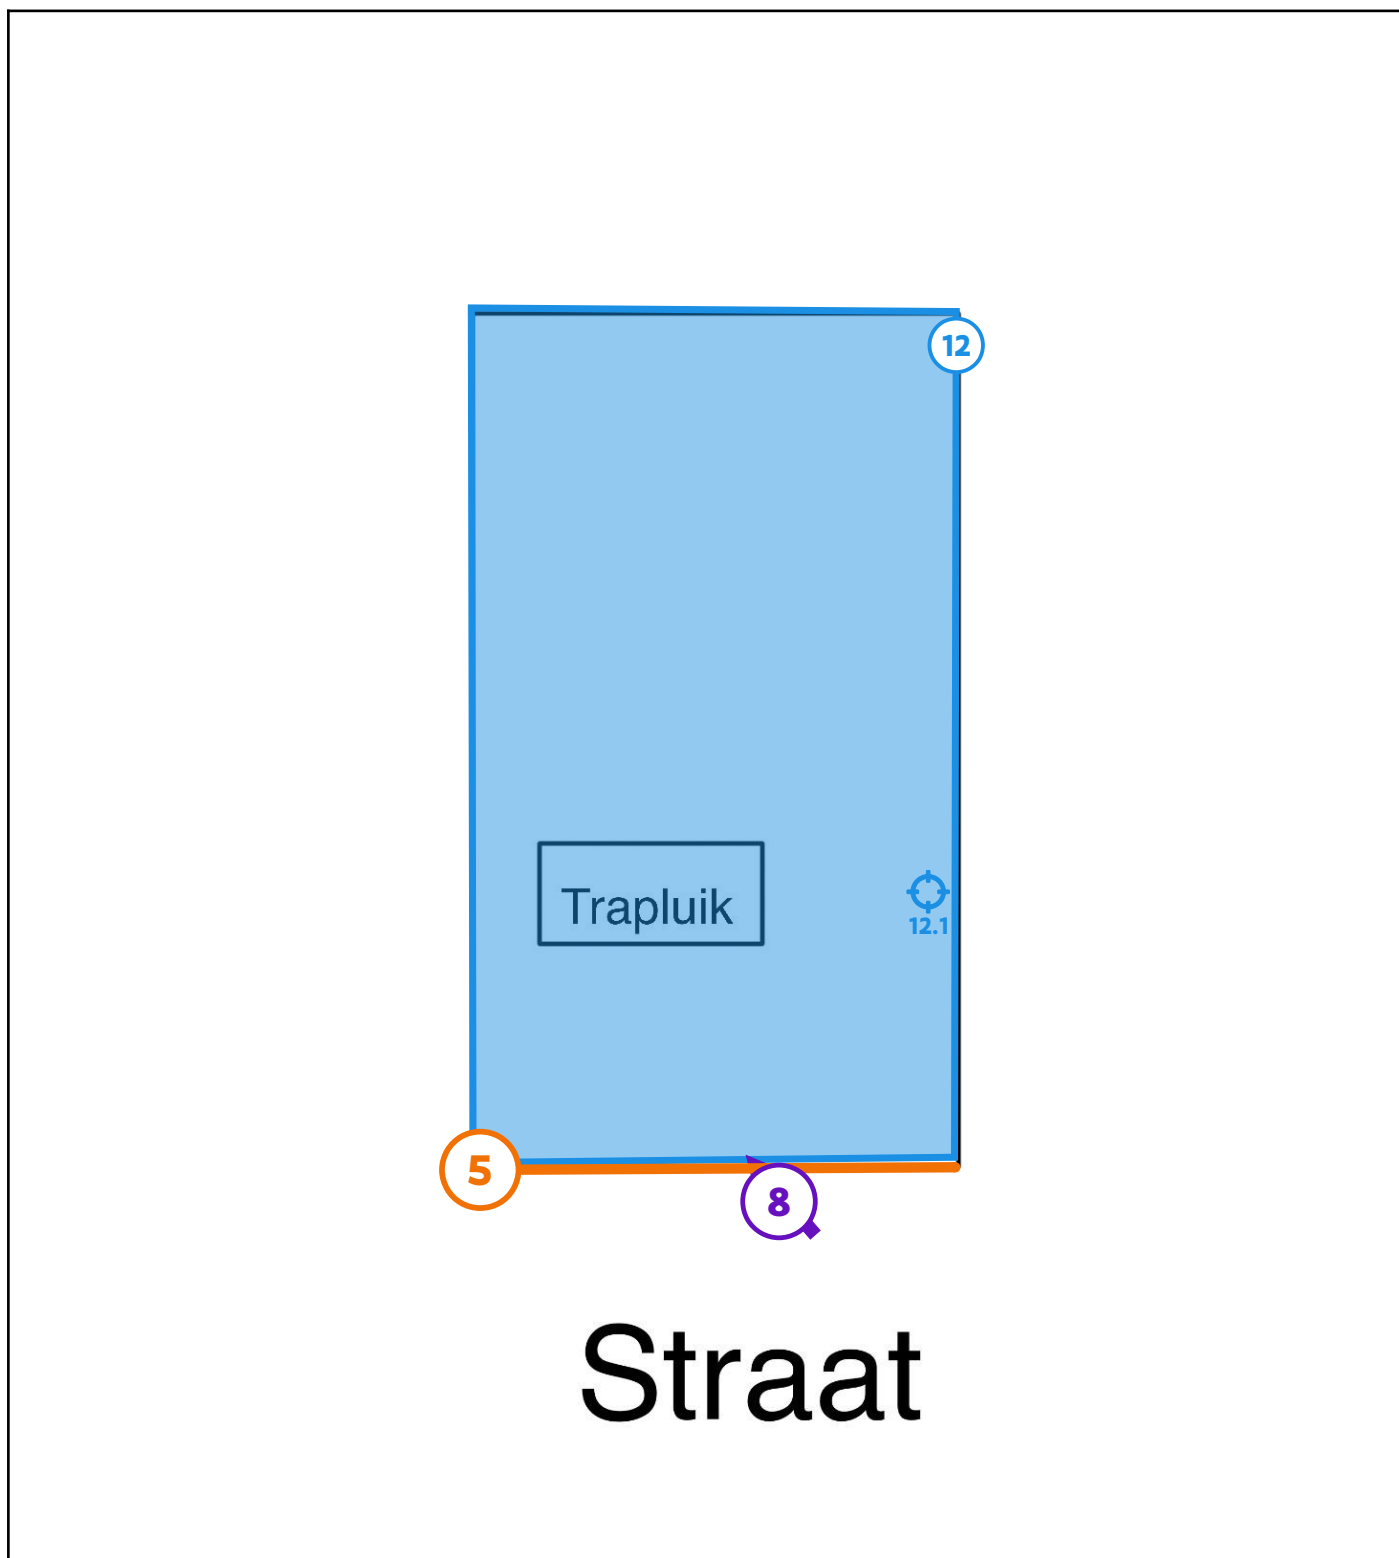
Plan 1.1: Zolder

5. Gevelleien	Asbestmateriaal	Verwijderen
8. Beperking schouw	Beperking	-
12. Onderdak	Geen asbest	-
12.1 Code: Mm04	Puntmonster	-

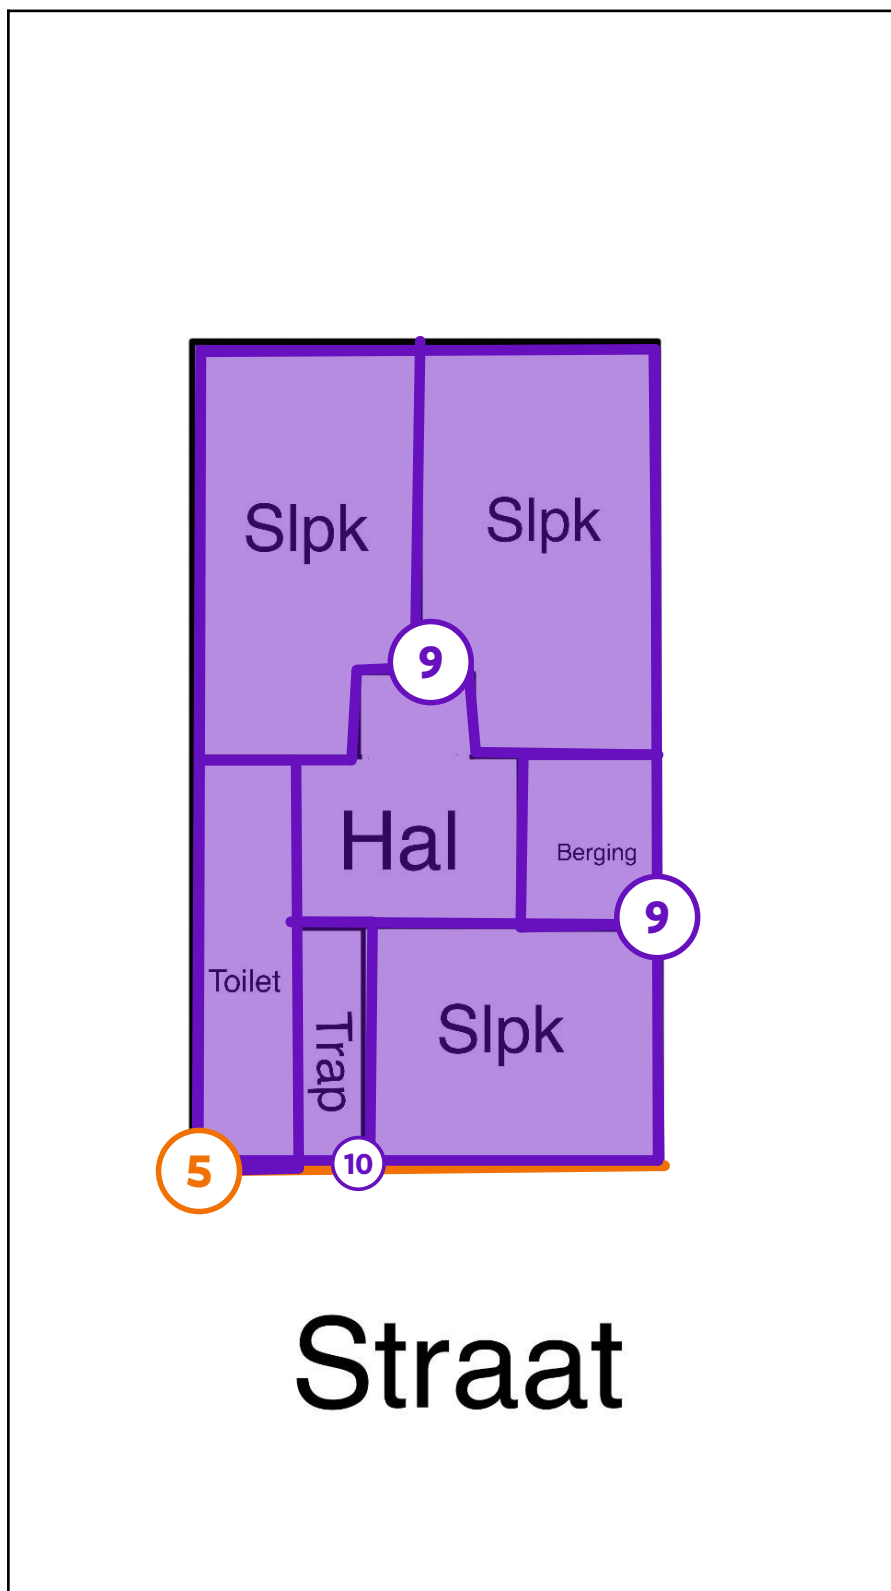
Plan 1.2: Niv1

5. Gevelleien	Asbestmateriaal	Verwijderen
9. Voorzetwanden (gyproc/hout)	Advies	-
10. Verlaagd plafond / voorzetwanden (gyproc/hout)	Advies	-

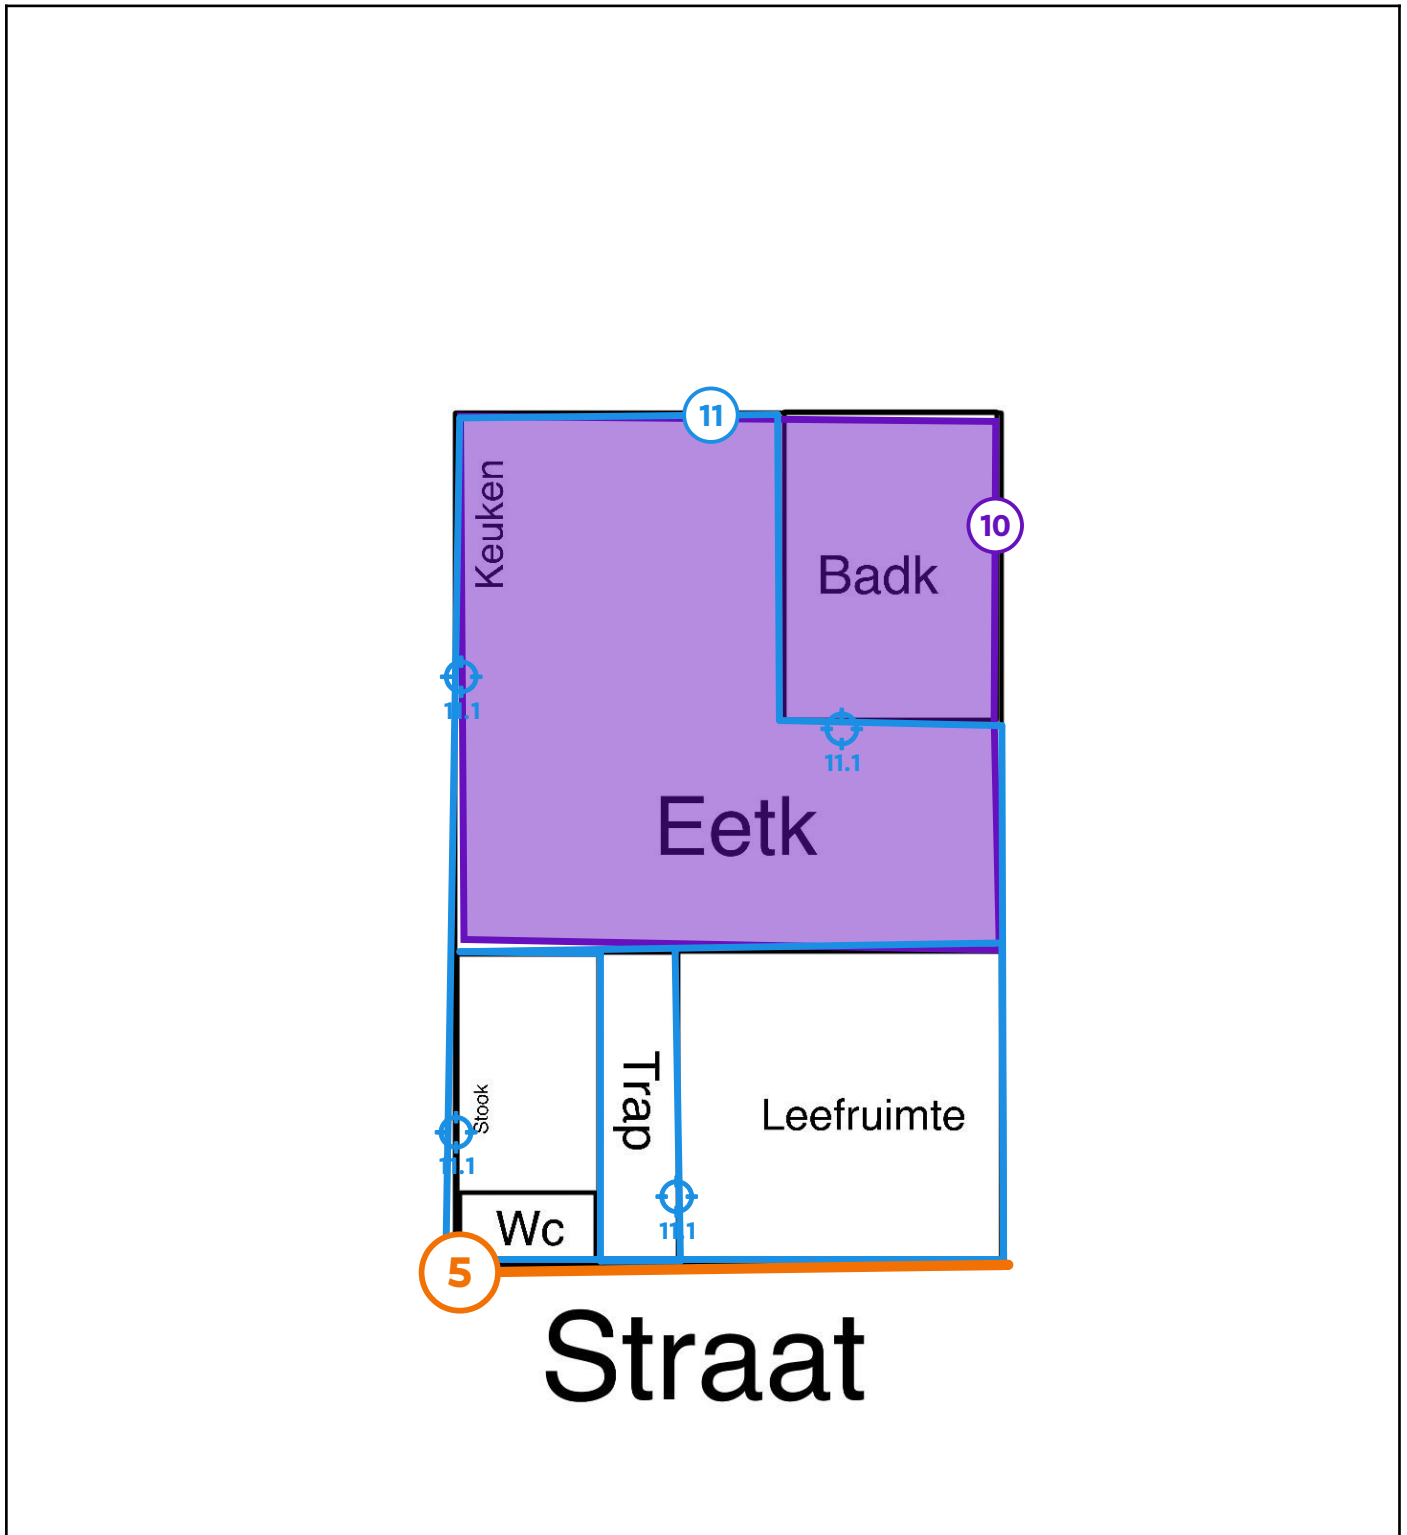
Plan 1.3: Gelijksvloer

Beschrijving	Type	Actie
5. Gevelleien	Asbestmateriaal	Verwijderen

10. Verlaagd plafond / voorzetwanden (gyproc/hout)	Advies	-
11. Pleisterwerk wanden	Geen asbest	-
11.1 Code: MM01	Mengmonster	-

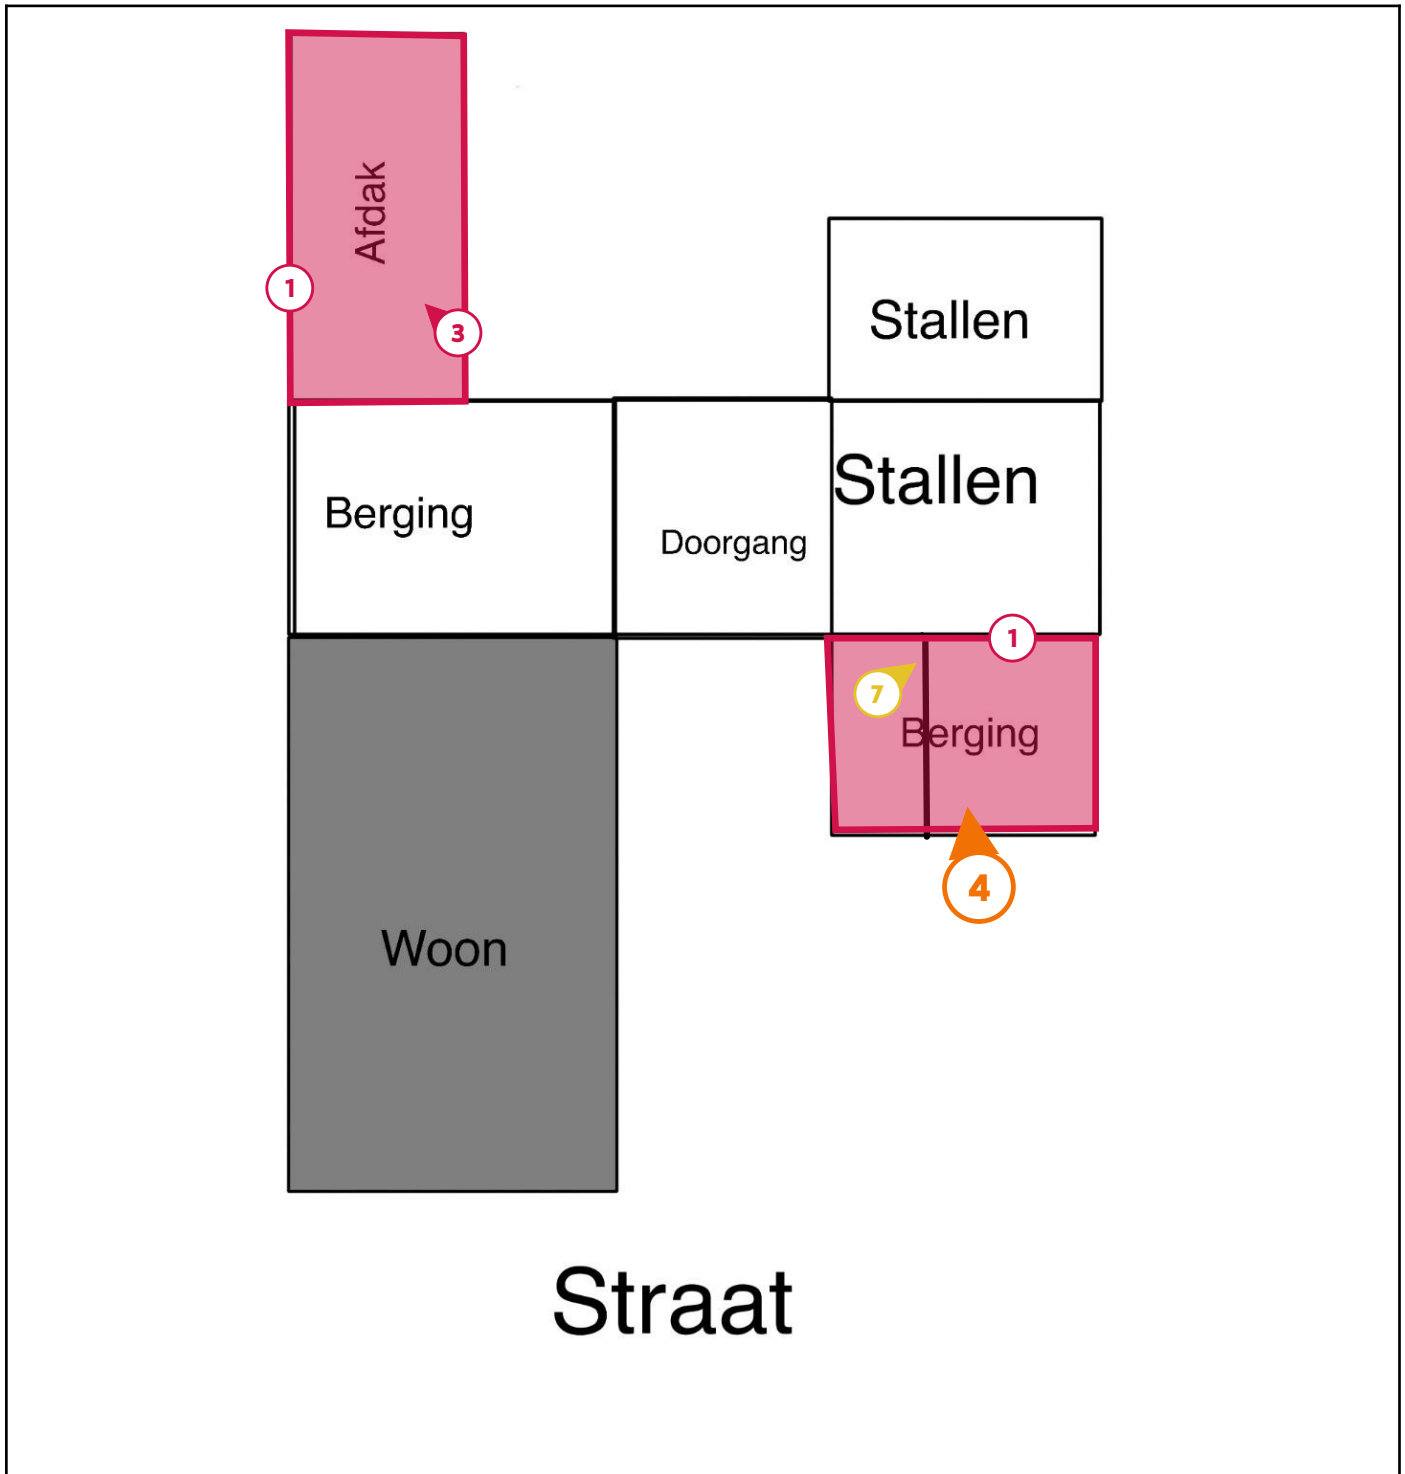
Plan 1.4: Gelijksvloer

Beschrijving	Type	Actie
1. Golfplaten	Asbestmateriaal	Dringend verwijderen

3. Afval asbestcement	Asbestmateriaal	Dringend verwijderen
4. Rookgaskanaal	Asbestmateriaal	Verwijderen
7. Bakeliet toepassingen	Asbestmateriaal	Zorgvuldig beheren

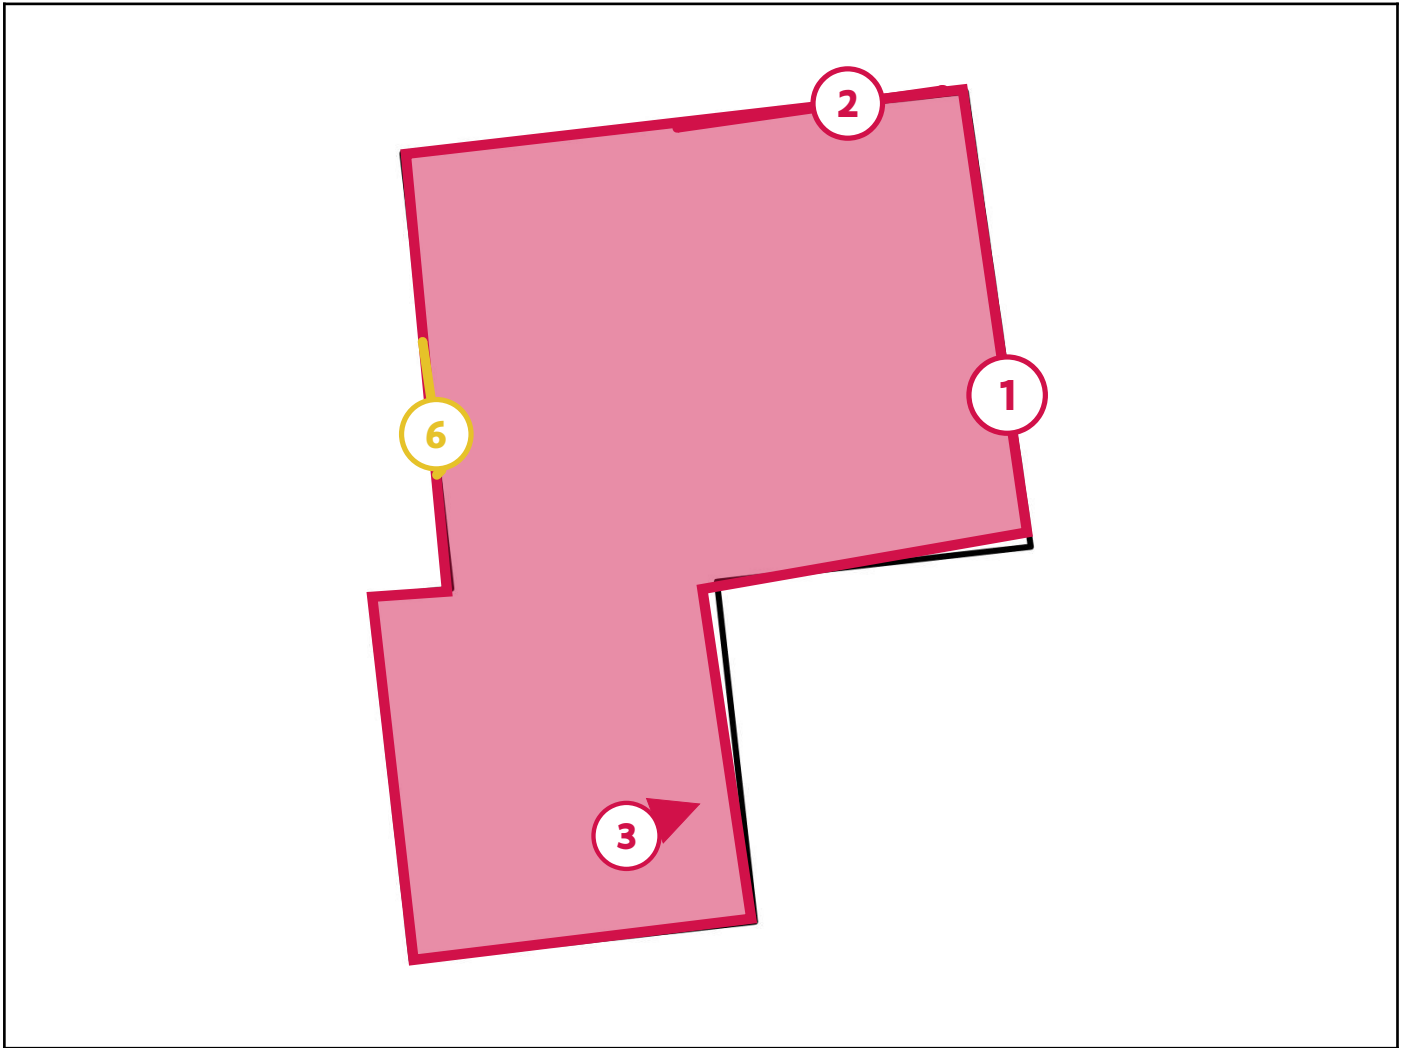
Plan 2.1: Bijgebouw plan

Beschrijving	Type	Actie
1. Golfplaten	Asbestmateriaal	Dringend verwijderen
2. Wandplaten in asbestcement (menuiserie)	Asbestmateriaal	Dringend verwijderen
3. Afval asbestcement	Asbestmateriaal	Dringend verwijderen
6. Mastiek ramen (schrijnwerk)	Asbestmateriaal	Zorgvuldig beheren

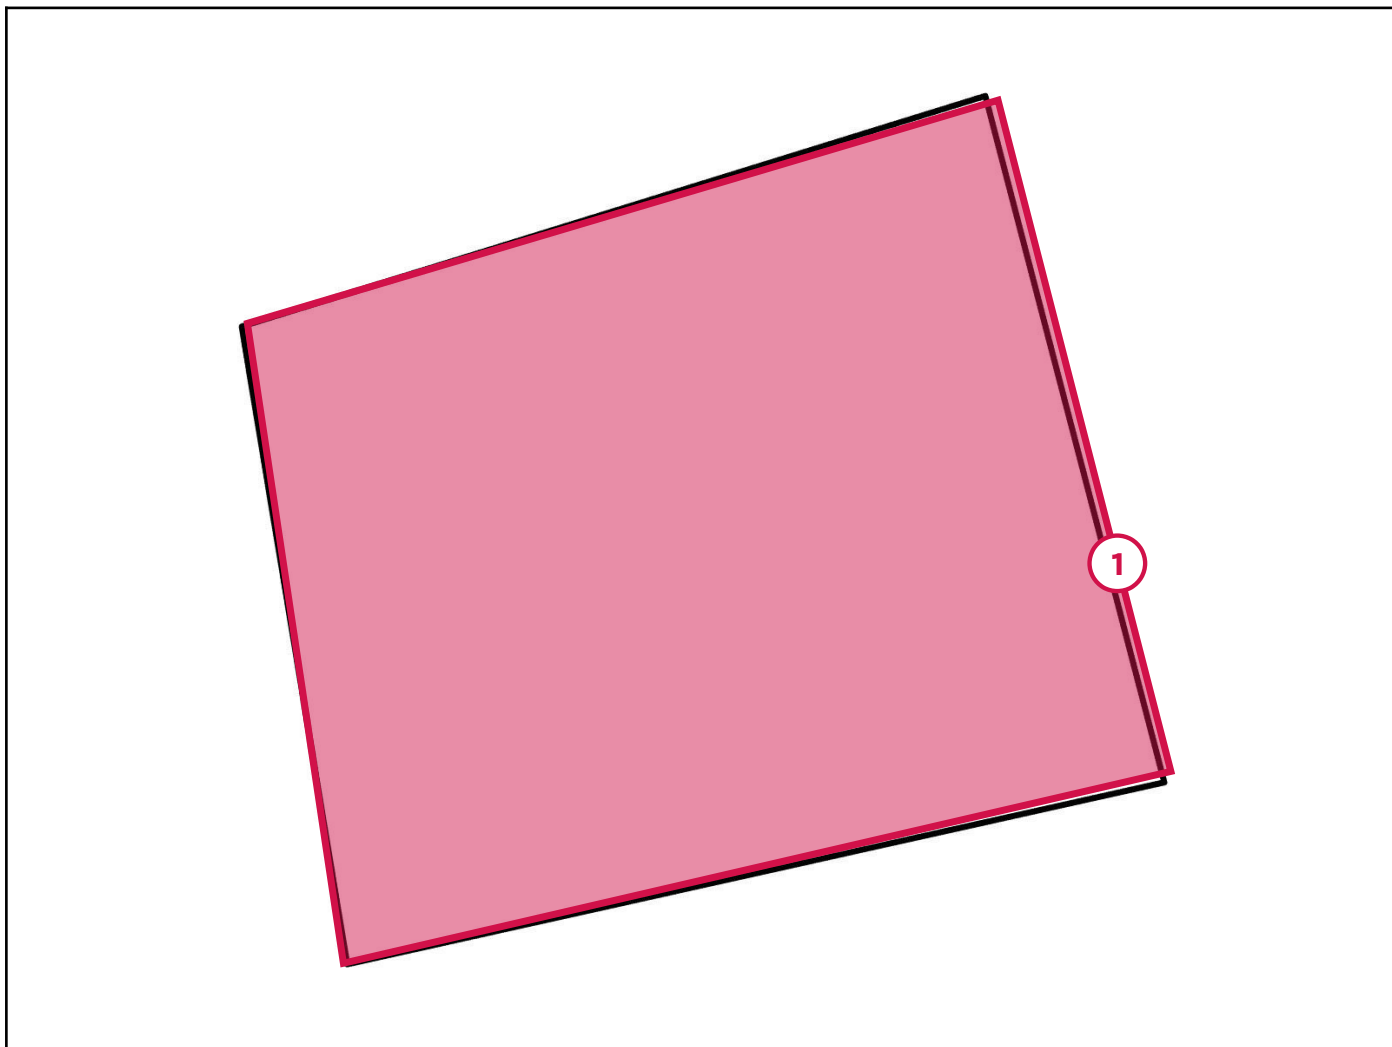
Plan 6.1: Afdak

Beschrijving	Type	Actie
1. Golfplaten	Asbestmateriaal	Dringend verwijderen

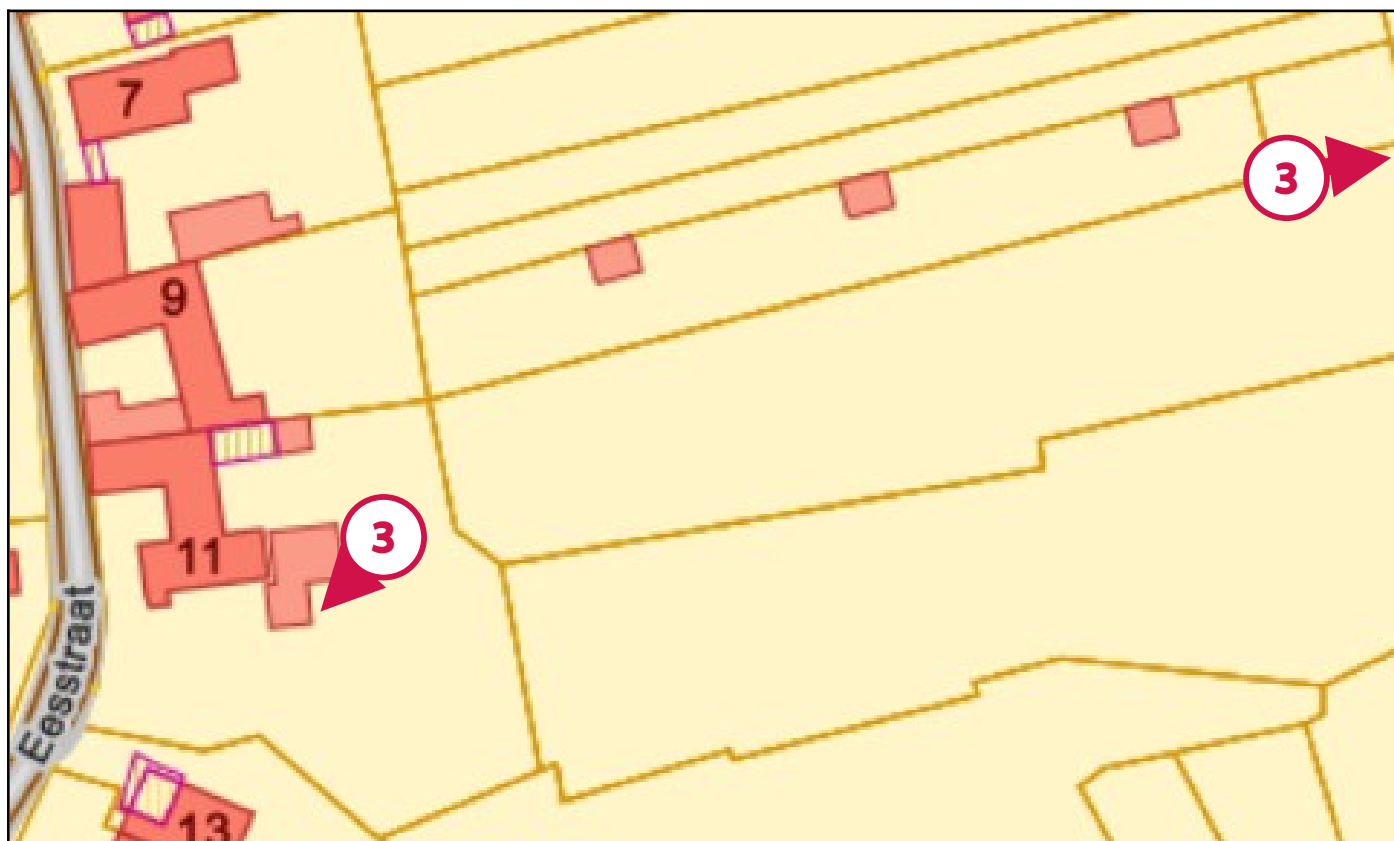
Plan 7.1: Vaststellingen buiten de constructies

Beschrijving	Type	Actie
3. Afval asbestcement	Asbestmateriaal	Dringend verwijderen

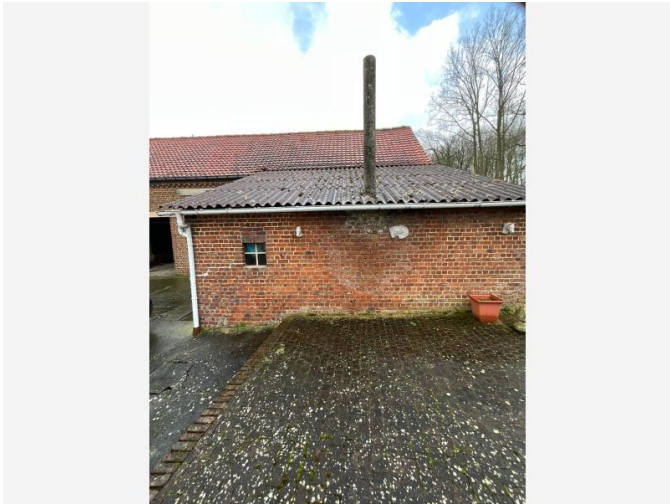
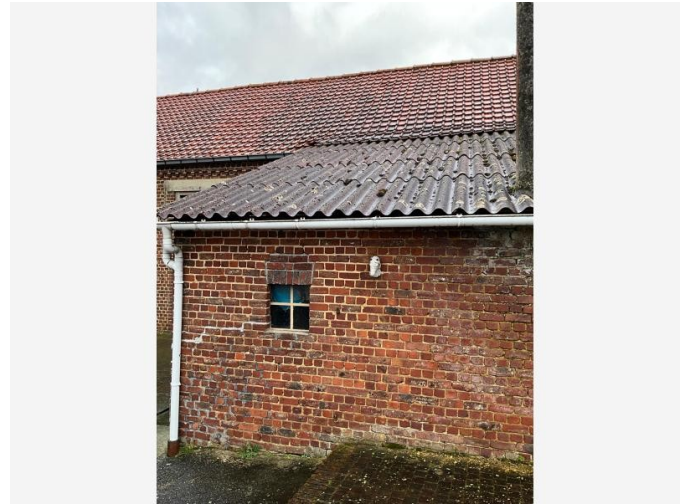
Eindbeoordeling materiaalrisico	Hoog materiaalrisico en/of hoge kans op vezelvrijgave
---------------------------------	---

Gebondenheid	Categorie 1: hechtgebonden in oorsprong
Asbestsoort (vezeltype)	Crocidoliet aanwezig
Asbestconcentratie	Laag (< 50%)
Afschermingsgraad van het gehele materiaal	Geheel of deels (ook) vrij aan de binnenlucht
Toestand van het materiaal	Matig beschadigd, matig verweerd

Beschrijving	Golfplaten
Omgeving	Grenst aan binnen- en buitenlucht
Primaire drager	Schuin dak
Asbestmateriaal	Dak- en gevelbekleding - Golfplaat
Bindmiddel van asbestmateriaal	Cement
Gebondenheid op basis van bindmiddel	Hecht
Hoeveelheid (oppervlakte - aantal)	<ul style="list-style-type: none">• 29,98 m² - 1 stuk• 60,00 m² - 2 stuks• 4,00 m² - 1 stuk
Totale oppervlakte	153,98 m ²
Eenvoudig bereikbaar	Ja
Bevestigingswijze	<ul style="list-style-type: none">• Geschroefd
Identificatiemethode	Vaststelling zonder monstername
Destructieve handeling voor identificatie	Nee
Opmerking	De hoeveelheden zijn ramingen en zijn daarom ten allen tijde indicatief.

Dringend verwijderen

- Zorg voor een veilig beheer. Vermijd het beschadigen van het asbestmateriaal. Controleer de toestand jaarlijks op wijzigingen.

- Eenvoudige handelingen: mag via doe-het-zelf of door werknemer(s) met opleidingsattest eenvoudige handelingen
Indien de bouten nog intact zijn & het toelaten om de golfplaten los te schroeven en in zijn geheel te verwijderen, kan dit via eenvoudige handelingen.

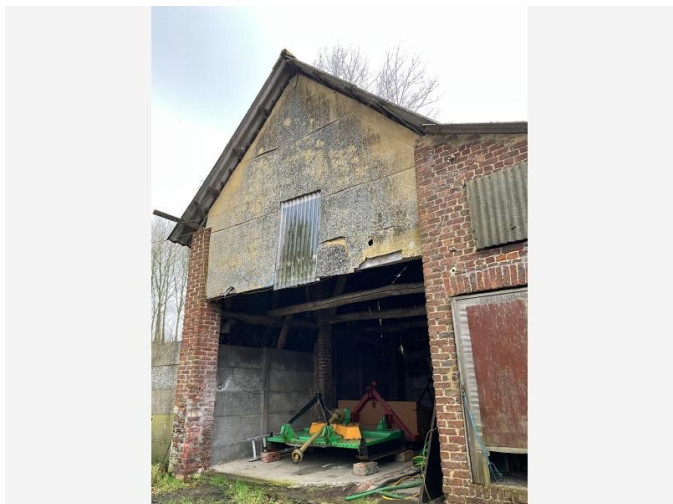
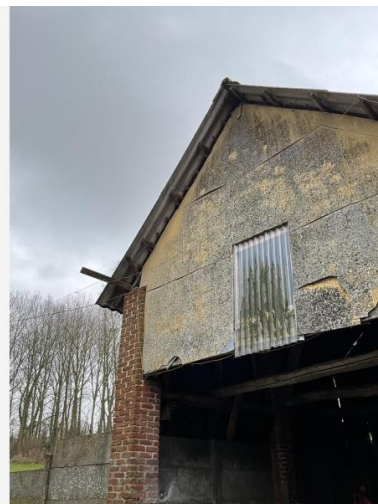
Eindbeoordeling materiaalrisico	Hoog materiaalrisico en/of hoge kans op vezelvrijgave
---------------------------------	---

Gebondenheid	Categorie 1: hechtgebonden in oorsprong
Asbestsoort (vezeltype)	Crocidoliet aanwezig
Asbestconcentratie	Laag (< 50%)
Afschermingsgraad van het gehele materiaal	Geheel of deels vrij aan de buitenlucht
Toestand van het materiaal	Zwaar beschadigd, zwaar verweerd

Beschrijving	Wandplaten in asbestcement (menuiserie)
Omgeving	Buiten
Primaire drager	Binnenwand
Asbestmateriaal	Plaat, paneel, tablet - Type Menuiserie
Bindmiddel van asbestmateriaal	Cement
Gebondenheid op basis van bindmiddel	Hecht
Hoeveelheid (oppervlakte - dikte - aantal)	• 12,00 m ² - 0,30 cm - 1 stuk
Totaal volume	0,036 m ³
Eenvoudig bereikbaar	Ja
Bevestigingswijze	• Onbekend
Identificatiemethode	Vaststelling zonder monsternamen
Destructieve handeling voor identificatie	Nee
Opmerking	De hoeveelheden zijn ramingen en zijn daarom ten allen tijde indicatief.

Dringend verwijderen

- Zorg voor een veilig beheer. Vermijd het beschadigen van het asbestmateriaal. Controleer de toestand jaarlijks op wijzigingen.
- Hemelwater dat afspoelt van asbestcement daken of gevels kan asbestdeeltjes bevatten. Gebruik het enkel voor gesloten circuits (bv. spoelen toiletten). Reinig na het vervangen van het dak of de gevel de dakgoten en regenwaterput of -ton om asbesthoudend sediment of slib te verwijderen

- Eenvoudige handelingen: mag via doe-het-zelf of door werknemer(s) met opleidingsattest eenvoudige handelingen
Indien de platen in zijn geheel kunnen worden losgemaakt & verwijderd, kan dit via eenvoudige handelingen.
Indien verlijmd & ze moeten gebroken worden bij verwijdering, dient een erkend asbestverwijderaar ingeschakeld te worden.

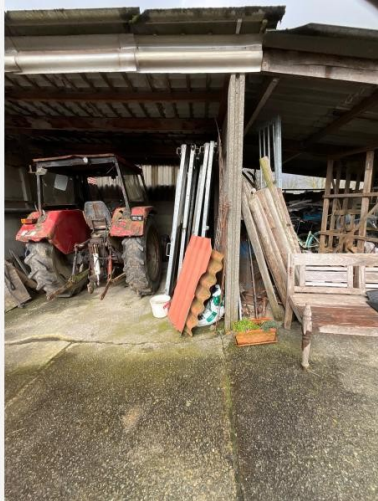
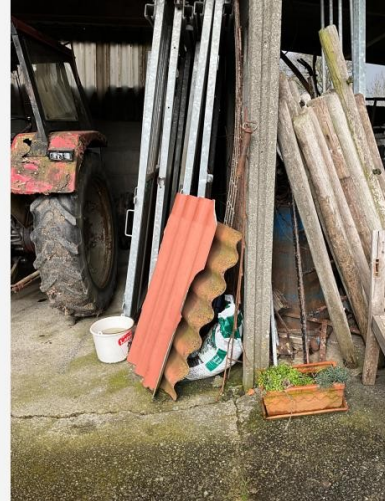
Beschrijving	Afval asbestcement
Type afvalstof	Betreft stock-voorraad of gedemonteerde asbestmaterialen
Aanwezige resten	Er zijn diverse plaatsen van restanten van golfplaten.
Omgeving	Buiten
Primaire drager	Bodem
Asbestmaterialen	<ul style="list-style-type: none">Dak- en gevelbekleding - Golfplaat
Bindmiddel van asbestmateriaal	Cement
Gebondenheid op basis van bindmiddel	Hecht
Hoeveelheid (gewicht - aantal)	<ul style="list-style-type: none">5,00 kg - 1 stuk
Totaal gewicht	5,00 kg
Eenvoudig bereikbaar	Ja
Identificatiemethode	Vaststelling zonder monstername
Opmerking	De hoeveelheden zijn ramingen en zijn daarom ten allen tijde indicatief.

Dringend verwijderen

- Verwijder het asbestafval.

- Eenvoudige handelingen: mag via doe-het-zelf of door werknemer(s) met opleidingsattest eenvoudige handelingen
Het afval ligt los & kan in zijn geheel worden verwijderd.

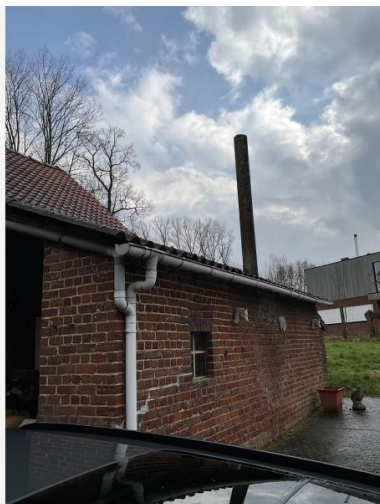
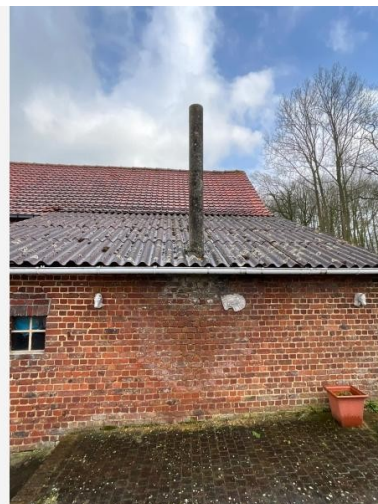
Eindbeoordeling materiaalrisico	Verhoogd materiaalrisico en/of verhoogde kans op vezelvrijgave
---------------------------------	--

Gebondenheid	Categorie 1: hechtgebonden in oorsprong
Asbestsoort (vezeltype)	Crocidoliet aanwezig
Asbestconcentratie	Laag (< 50%)
Afschermingsgraad van het gehele materiaal	Geheel of deels vrij aan de buitenlucht
Toestand van het materiaal	Matig beschadigd, matig verweerd

Beschrijving	Rookgaskanaal
Omgeving	Buiten
Primaire drager	HVAC infrastructuur en uitrusting
Asbestmateriaal	Rookgaskanaal
Bindmiddel van asbestmateriaal	Cement
Gebondenheid op basis van bindmiddel	Hecht
Hoeveelheid (lengte - omtrek - dikte - aantal)	<ul style="list-style-type: none">• 2,00 m - 30,00 cm - 1,00 cm - 1 stuk
Totaal volume	0,006 m ³
Eenvoudig bereikbaar	Ja
Bevestigingswijze	<ul style="list-style-type: none">• Geklemd
Identificatiemethode	Vaststelling zonder monsternamen
Destructieve handeling voor identificatie	Nee
Opmerking	De hoeveelheden zijn ramingen en zijn daarom ten allen tijde indicatief.

Verwijderen

- Zorg voor een veilig beheer. Vermijd het beschadigen van het asbestmateriaal. Controleer de toestand jaarlijks op wijzigingen.
- Hemelwater dat afspoelt van asbestcement daken of gevels kan asbestdeeltjes bevatten. Gebruik het enkel voor gesloten circuits (bv. spoelen toiletten). Reinig na het vervangen van het dak of de gevel de dakgoten en regenwaterput of -ton om asbesthoudend sediment of slib te verwijderen

- Eenvoudige handelingen: mag via doe-het-zelf of door werknemer(s) met opleidingsattest eenvoudige handelingen
Het rookgaskanaal kan rondom worden losgemaakt en in zijn geheel worden verwijderd.
Bij werken nakijken hoe ver het rookgaskanaal eventueel doorloopt in de schouw.

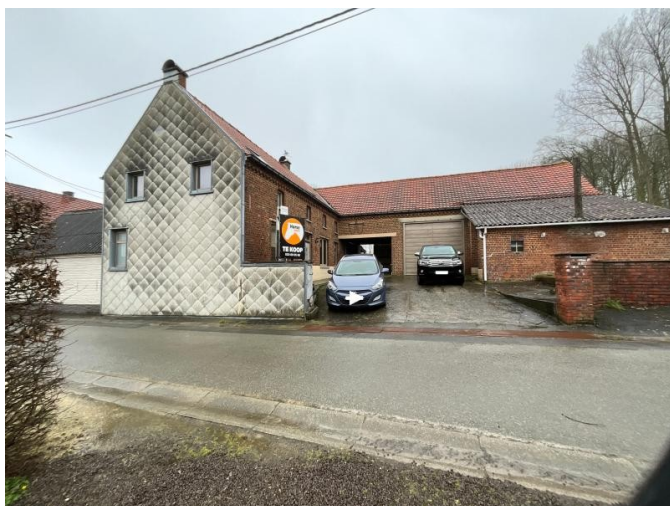
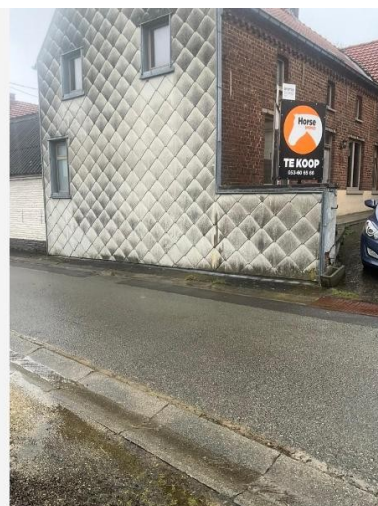
Eindbeoordeling materiaalrisico	Verhoogd materiaalrisico en/of verhoogde kans op vezelvrijgave
---------------------------------	--

Gebondenheid	Categorie 1: hechtgebonden in oorsprong
Asbestsoort (vezeltype)	Crocidoliet aanwezig
Asbestconcentratie	Laag (< 50%)
Afschermingsgraad van het gehele materiaal	Geheel of deels vrij aan de buitenlucht
Toestand van het materiaal	Matig beschadigd, matig verweerd

Beschrijving	Gevelleien
Omgeving	Buiten
Primaire drager	Wand buitenschil
Asbestmateriaal	Dak- en gevelbekleding - Lei, shingle
Bindmiddel van asbestmateriaal	Cement
Gebondenheid op basis van bindmiddel	Hecht
Hoeveelheid (oppervlakte - aantal)	• 45,00 m ² - 1 stuk
Totale oppervlakte	45,00 m ²
Eenvoudig bereikbaar	Ja
Bevestigingswijze	• Onbekend
Identificatiemethode	Vaststelling zonder monstername
Destructieve handeling voor identificatie	Nee
Opmerking	De hoeveelheden zijn ramingen en zijn daarom ten allen tijde indicatief.

Verwijderen

- Zorg voor een veilig beheer. Vermijd het beschadigen van het asbestmateriaal. Controleer de toestand jaarlijks op wijzigingen.
- Hemelwater dat afspoelt van asbestcement daken of gevels kan asbestdeeltjes bevatten. Gebruik het enkel voor gesloten circuits (bv. spoelen toiletten). Reinig na het vervangen van het dak of de gevel de dakgoten en regenwaterput of -ton om asbesthoudend sediment of slib te verwijderen

- Eenvoudige handelingen: mag via doe-het-zelf of door werknemer(s) met opleidingsattest eenvoudige handelingen
Indien de leien in zijn geheel kunnen worden verwijderd zonder breken, kan dit via eenvoudige handelingen.

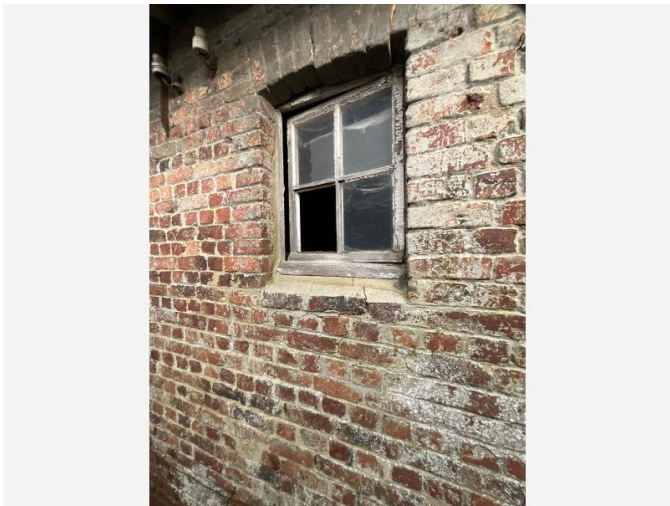
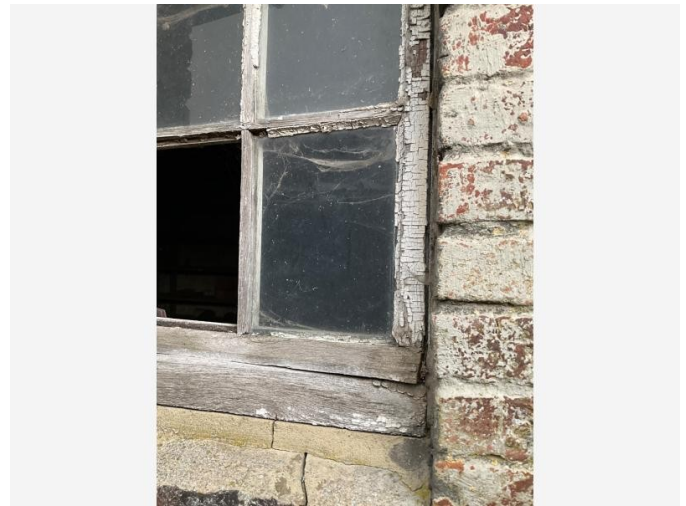
Eindbeoordeling materiaalrisico	Laag materiaalrisico en/of verlaagde kans op vezelvrijgave
---------------------------------	--

Gebondenheid	Categorie 1: hechtgebonden in oorsprong
Asbestsoort (vezeltype)	Amfibool aanwezig, uitgezonderd crocidoliet
Asbestconcentratie	Laag (< 50%)
Afschermingsgraad van het gehele materiaal	Geheel of deels (ook) vrij aan de binnenlucht
Toestand van het materiaal	Licht beschadigd, licht verweerd. Intact calciumsilicaatmateriaal of categorie III 'gebondenheid'

Beschrijving	Mastiek ramen (schrijnwerk)
Omgeving	Binnen
Primaire drager	Wandopening verticaal (raam, deur, ...)
Asbestmateriaal	In-situ afwerkingslagen - Pasta, stopverf, voegsel, stopsel, vulsel, mastiek, kitten, ...
Bindmiddel van asbestmateriaal	Kitten, mastiek, pasta
Gebondenheid op basis van bindmiddel	Hecht
Hoeveelheid (gewicht - aantal)	<ul style="list-style-type: none">• 0,25 kg - 1 stuk
Totaal gewicht	0,25 kg
Eenvoudig bereikbaar	Ja
Bevestigingswijze	<ul style="list-style-type: none">• Verlijmd, ingegoten, versmeerd
Identificatiemethode	Vaststelling zonder monsternamen
Destructieve handeling voor identificatie	Nee
Opmerking	De hoeveelheden zijn ramingen en zijn daarom ten allen tijde indicatief.

Zorgvuldig beheren

- Zorg voor een veilig beheer. Vermijd het beschadigen van het asbestmateriaal. Controleer de toestand jaarlijks op wijzigingen.

- Eenvoudige handelingen: mag via doe-het-zelf of door werknemer(s) met opleidingsattest eenvoudige handelingen
De ramen/deuren kunnen in zijn geheel worden verwijderd.

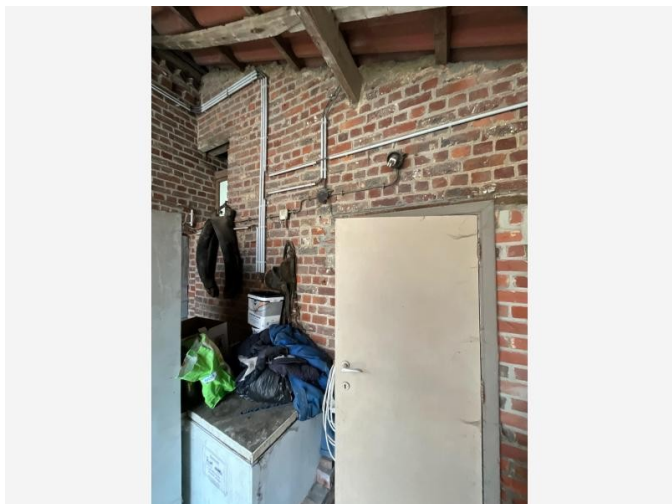
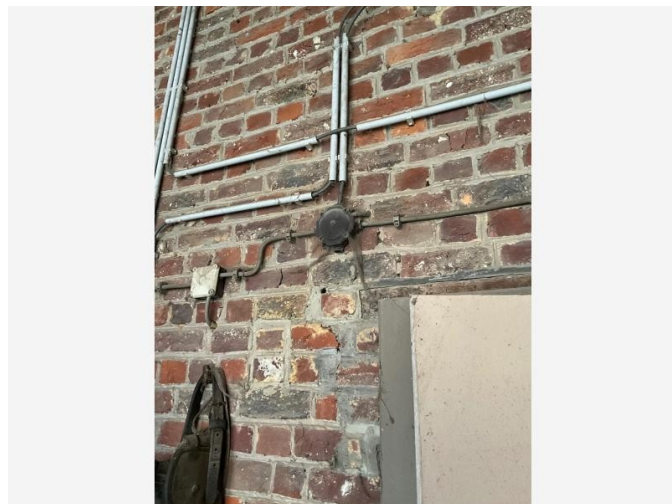
Eindbeoordeling materiaalrisico	Laag materiaalrisico en/of verlaagde kans op vezelvrijgave
---------------------------------	--

Gebondenheid	Categorie 1: hechtgebonden in oorsprong
Asbestsoort (vezeltype)	Crocidoliet aanwezig
Asbestconcentratie	Laag (< 50%)
Afschermingsgraad van het gehele materiaal	Geheel of deels vrij aan de buitenlucht
Toestand van het materiaal	Licht beschadigd, licht verweerd. Intact calciumsilicaatmateriaal of categorie III 'gebondenheid'

Beschrijving	Bakeliet toepassingen
Omgeving	Binnen
Primaire drager	Communicatie en elektrische infrastructuur en uitrusting
Asbestmateriaal	Plaat, paneel, tablet - Type Bakeliet
Bindmiddel van asbestmateriaal	Kunststof of -hars
Gebondenheid op basis van bindmiddel	Hecht
Hoeveelheid (oppervlakte - dikte - aantal)	<ul style="list-style-type: none">• 0,05 m² - 0,50 cm - 1 stuk
Totaal volume	< 0,001 m ³
Eenvoudig bereikbaar	Ja
Bevestigingswijze	<ul style="list-style-type: none">• Geschroefd
Identificatiemethode	Vaststelling zonder monsternamen
Destructieve handeling voor identificatie	Nee
Opmerking	Hoeveelheden zijn ramingen & daarom ten allen tijde indicatief.

Zorgvuldig beheren

- Zorg voor een veilig beheer. Vermijd het beschadigen van het asbestmateriaal. Controleer de toestand jaarlijks op wijzigingen.

- Eenvoudige handelingen: mag via doe-het-zelf of door werknemer(s) met opleidingsattest eenvoudige handelingen
De toepassingen kunnen worden losgeschroefd en in zijn geheel worden verwijderd.

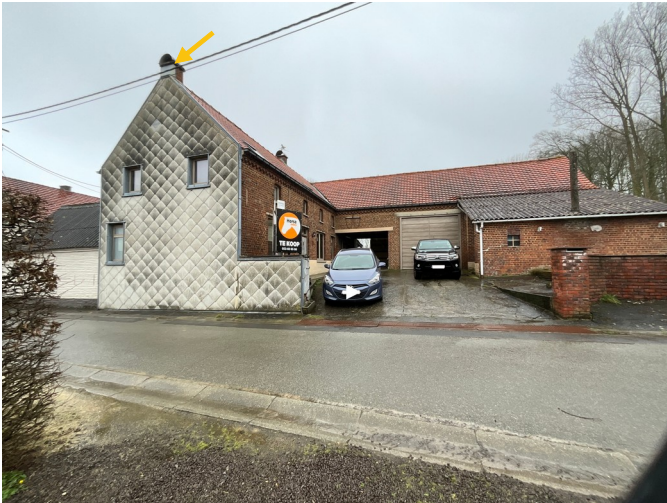
Tijdelijke beperking

Reden: Het te onderzoeken materiaal situeert zich hoger dan 3,50 m te rekenen vanaf een veilige ondergrond

Uitleg van de asbestdeskundige: De schouwopening bevindt zich op meer dan 3,5m hoogte & is hierdoor niet inspecteerbaar.

Bij werken, of wanneer met een hoogtewerker de schouw inspecteerbaar is, nakijken of hier asbesthoudende materialen aanwezig zijn.

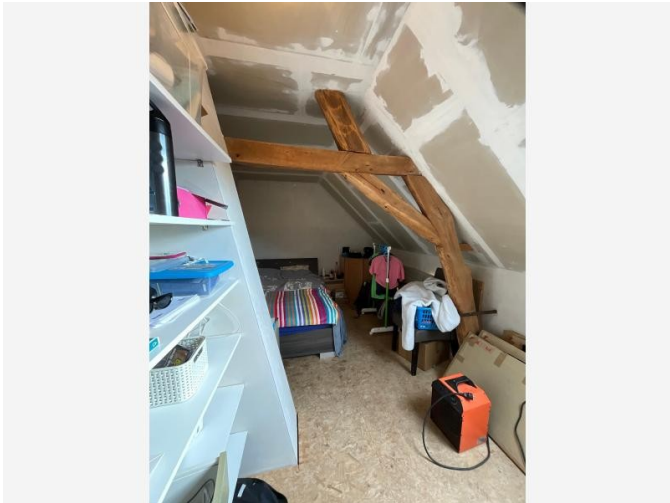
De aangeduide wanden bestaan uit gyproc/hout en zijn niet asbestverdacht. Mogelijks bevindt er zich achter deze wanden nog pleisterwerk. Indien dit bij werken bereikbaar wordt, eventueel bijkomende monsternamen uitvoeren.

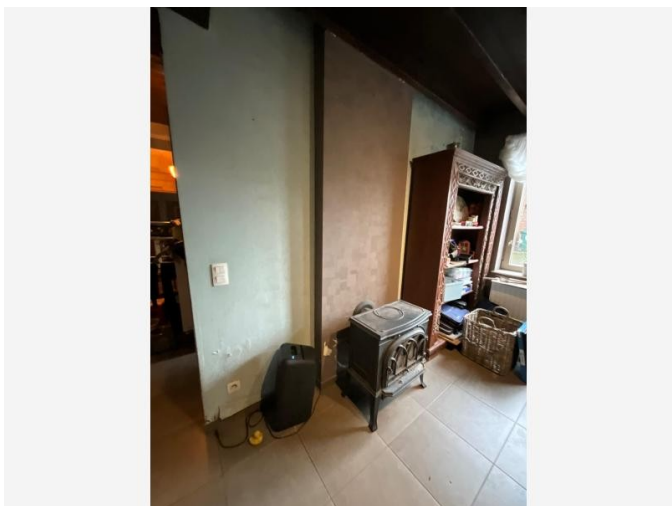
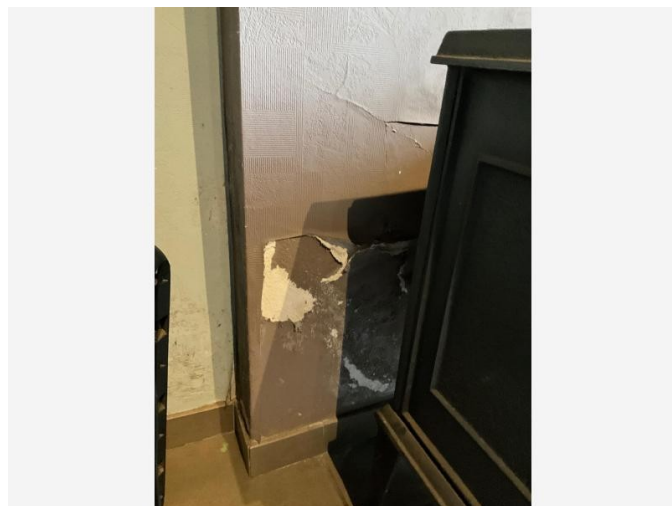
Geen asbest

#	Type	Referentie	Resultaat
11.1	Mengmonster	MM01	Geen asbest

Beschrijving	Pleisterwerk wanden
Omgeving	Binnen
Primaire drager	Binnenwand
Bindmiddel van materiaal	Gips - kalk
Gebondenheid op basis van bindmiddel	Niet-hechtgebonden
Hoeveelheid (oppervlakte - dikte - aantal)	• 185,00 m ² - 1,00 cm - 1 stuk
Totaal volume	1,85 m ³
Identificatiemethode	Vaststelling met monsternamen
Destructieve handeling voor identificatie	Nee
Opmerking	De hoeveelheden zijn ramingen en zijn daarom ten allen tijde indicatief.

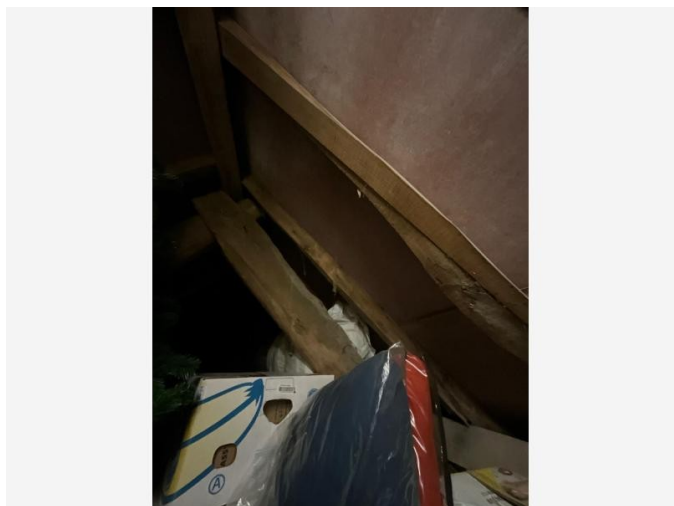
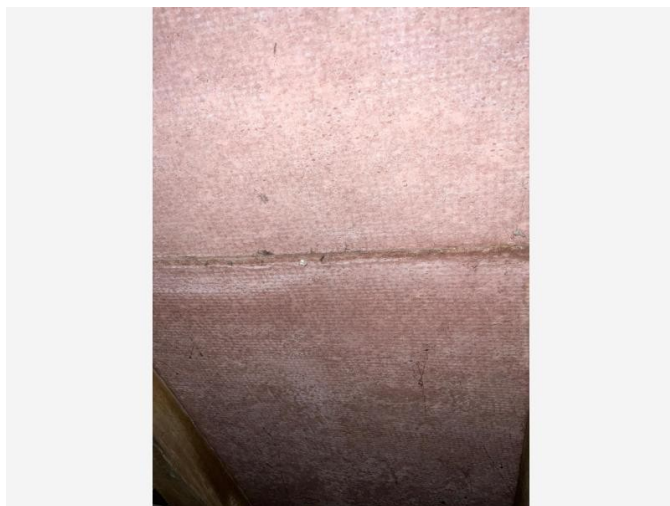
Geen asbest

#	Type	Referentie	Resultaat
12.1	Puntmonster	Mm04	Geen asbest

Beschrijving	Onderdak
Omgeving	Binnen
Primaire drager	Schuin dak
Bindmiddel van materiaal	Cement
Gebondenheid op basis van bindmiddel	Hecht
Hoeveelheid (oppervlakte - dikte - aantal)	• 125,00 m ² - 0,30 cm - 1 stuk
Totaal volume	0,375 m ³
Identificatiemethode	Vaststelling met monstername
Destructieve handeling voor identificatie	Nee
Opmerking	De hoeveelheden zijn ramingen en zijn daarom ten allen tijde indicatief.
