Asbestinventarisatetest

Rijkevorselseweg 50, 2340 Beerse

Attestnummer : 20250219-000326.001

Uitgegeven op : 20.02.2025

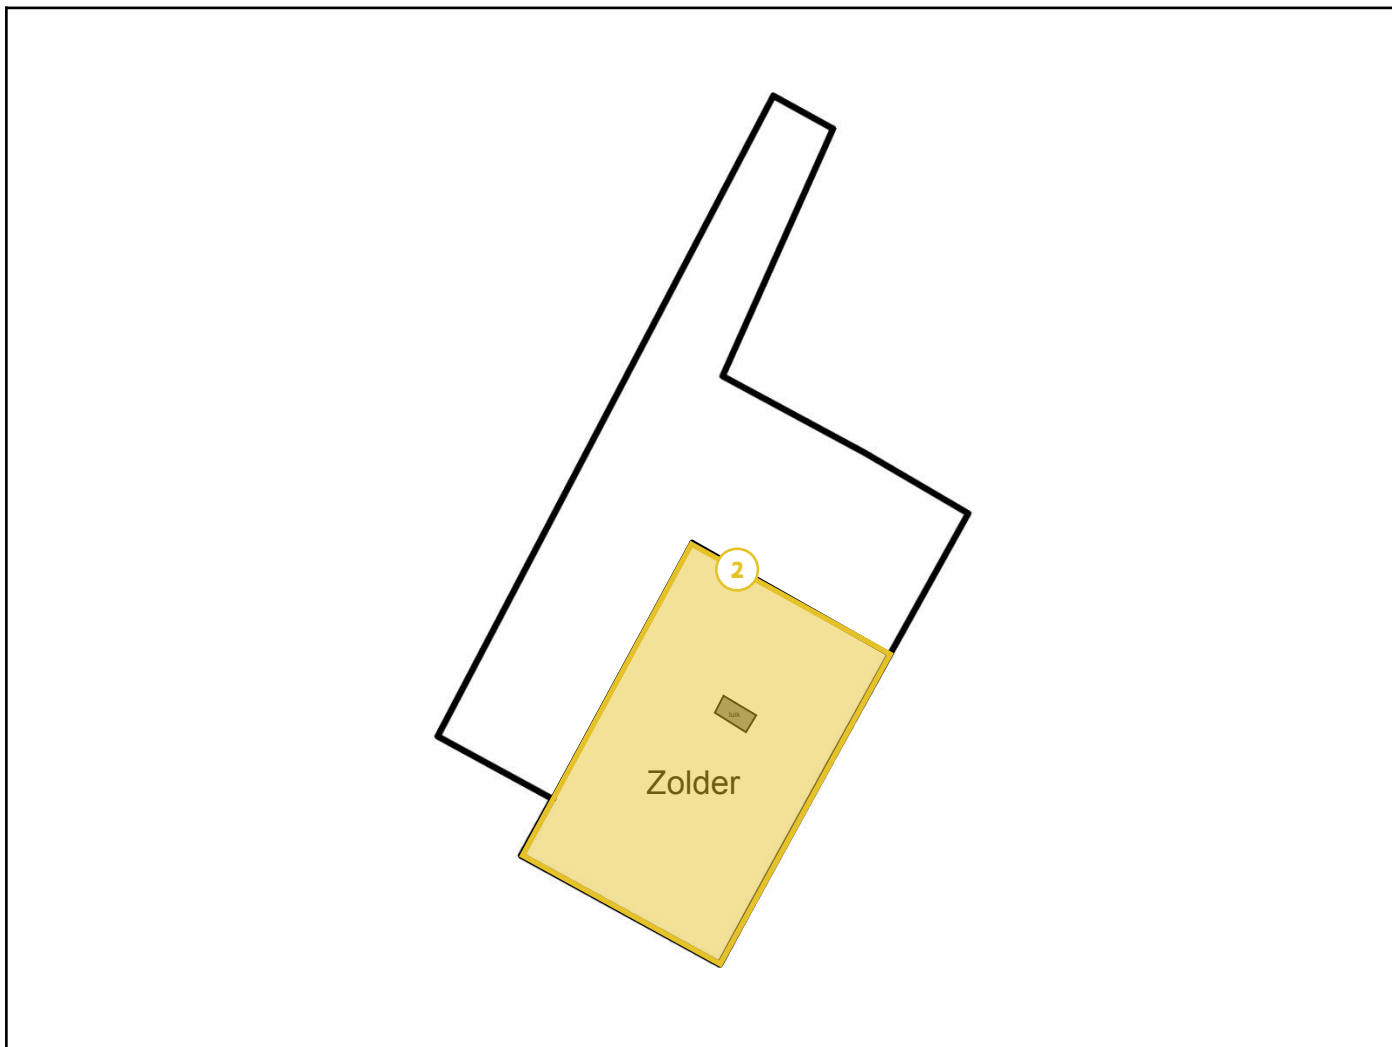
Plan 1.8: Zolder; onderdak

Beschrijving	Type	Actie
2. Onderdak	Asbestmateriaal	Zorgvuldig beheren

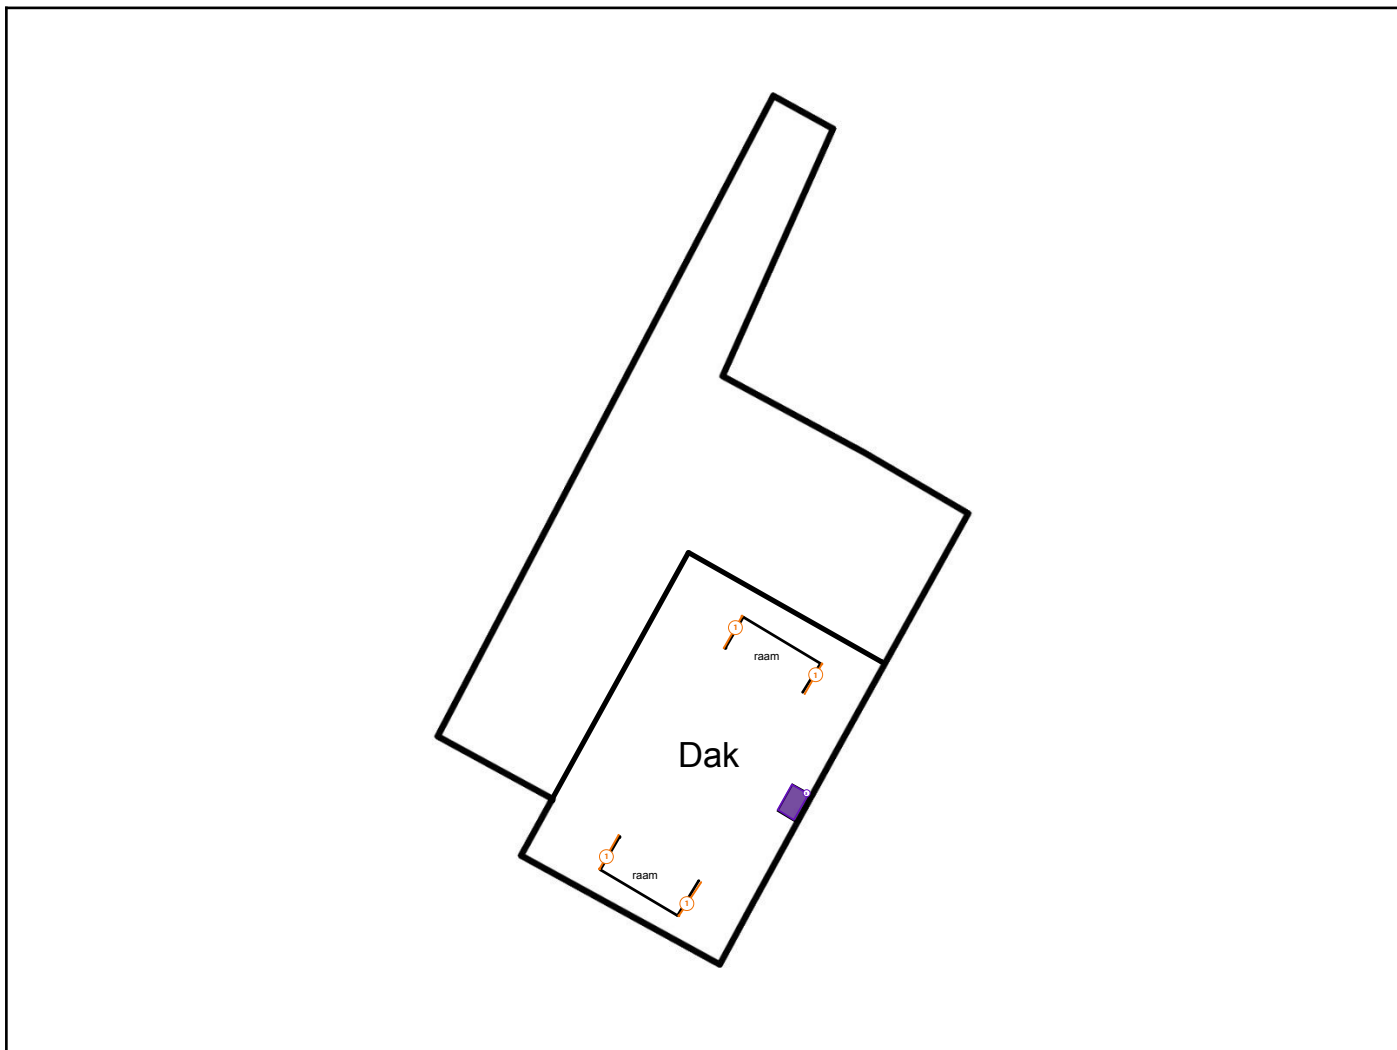
Plan 1.9: Dak; schouw en leien

Beschrijving	Type	Actie
1. Leien	Asbestmateriaal	Verwijderen
3. Schouw	Beperking	-

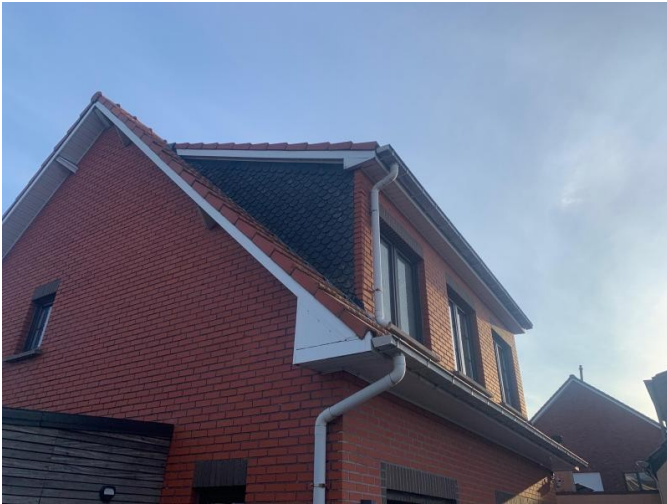
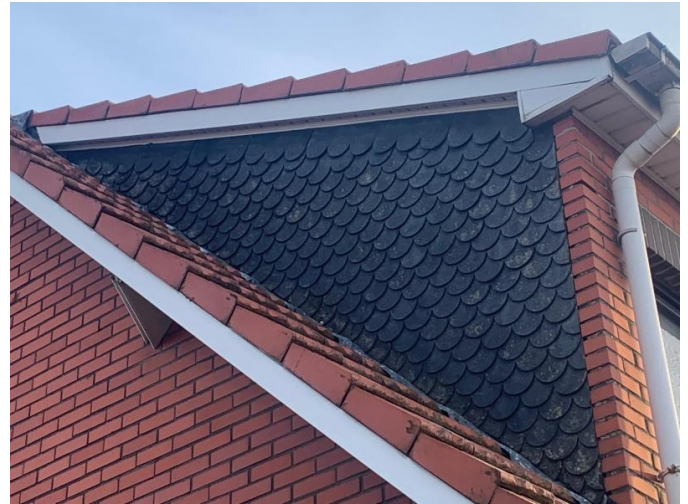
Het asbestmateriaal valt onder de mijlpaal van 2034.

Eindbeoordeling materiaalrisico	Verhoogd materiaalrisico en/of verhoogde kans op vezelvrijgave
---------------------------------	--

Gebondenheid	Categorie 1: hechtgebonden in oorsprong
Asbestsoort (vezeltype)	Crocidoliet aanwezig
Asbestconcentratie	Laag (< 50%)
Afschermingsgraad van het gehele materiaal	Geheel of deels vrij aan de buitenlucht
Toestand van het materiaal	Matig beschadigd, matig verweerd

Beschrijving	Leien
Omgeving	Buiten
Primaire drager	Wand buitenschil
Asbestmateriaal	Dak- en gevelbekleding - Lei, shingle
Bindmiddel van asbestmateriaal	Cement
Gebondenheid op basis van bindmiddel	Hecht
Hoeveelheid (oppervlakte - aantal)	<ul style="list-style-type: none">• 10,00 m² - 1 stuk
Totale oppervlakte	10,00 m ²
Eenvoudig bereikbaar	Ja
Bevestigingswijze	<ul style="list-style-type: none">• Geklemd
Identificatiemethode	Vaststelling zonder monstername
Destructieve handeling voor identificatie	Nee

Verwijderen

- Zorg voor een veilig beheer. Vermijd het beschadigen van het asbestmateriaal. Controleer de toestand jaarlijks op wijzigingen.

- Eenvoudige handelingen: mag via doe-het-zelf of door werknemer(s) met opleidingsattest eenvoudige handelingen
Betreft een hechtgebonden toepassing in matige staat met een laag risico op vezelvrijgave. De toepassing zorgvuldig verwijderen, zonder wijzigingen aan te brengen in de huidige toestand van het materiaal. De toepassing niet breken en/of beschadigen. Verwijder de toepassing a.d.h.v. eenvoudige handelingen en voorzie de nodige PBM's zoals ademhalingsmasker met een P3-filter, Tyvec categorie 3 type 5-6, schoeisel moet volledig gesloten zijn, wegwerphandschoenen. Opgeleid personeel wordt aanbevolen. Het asbestmateriaal moet worden verpakt in twee lagen van luchtdichte, stevige plastic zakken of folie. Deze dienen gemarkeerd te zijn met een waarschuwingsetiket. Voor verder advies kan je een kijkje nemen op de site van OVAM.

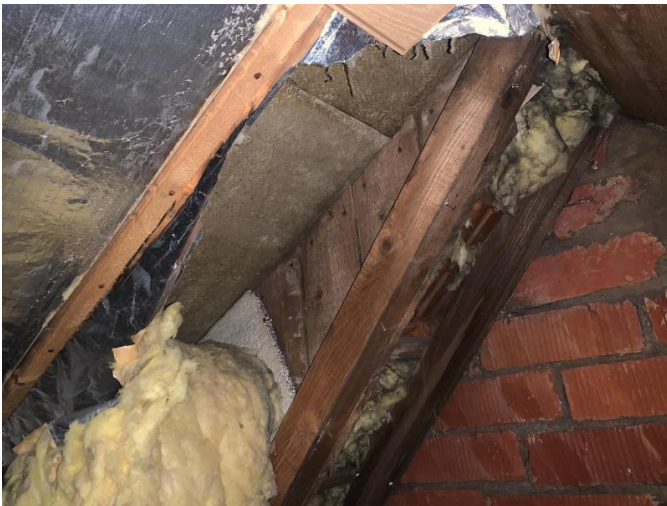
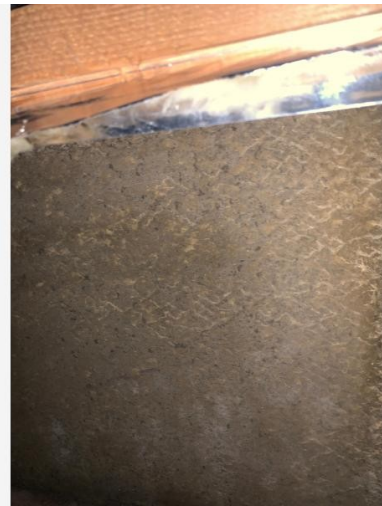
Het asbestmateriaal valt onder de mijlpaal van 2040.

Eindbeoordeling materiaalrisico	Laag materiaalrisico en/of verlaagde kans op vezelvrijgave
---------------------------------	--

Gebondenheid	Categorie 1: hechtgebonden in oorsprong
Asbestsoort (vezeltype)	Crocidoliet aanwezig
Asbestconcentratie	Laag (< 50%)
Afschermingsgraad van het gehele materiaal	Geheel of deels (ook) vrij aan binnenluchtstromen
Toestand van het materiaal	Onbeschadigd, niet verweerd

Beschrijving	Onderdak
Omgeving	Grenst aan binnen- en buitenlucht
Primaire drager	Schuin dak
Asbestmateriaal	Plaat, paneel, tablet - Type Menuiserite
Bindmiddel van asbestmateriaal	Cement
Gebondenheid op basis van bindmiddel	Hecht
Hoeveelheid (oppervlakte - dikte - aantal)	• 100,00 m ² - 0,10 cm - 1 stuk
Totaal volume	0,10 m ³
Eenvoudig bereikbaar	Ja
Bevestigingswijze	• Genageld, geniet
Identificatiemethode	Vaststelling zonder monstername
Destructieve handeling voor identificatie	Nee

Zorgvuldig beheren

- Zorg voor een veilig beheer. Vermijd het beschadigen van het asbestmateriaal. Controleer de toestand jaarlijks op wijzigingen.

- Eenvoudige handelingen: mag via doe-het-zelf of door werknemer(s) met opleidingsattest eenvoudige handelingen
Betreft een hechtgebonden toepassing in zeer goede staat met een laag risico op vezelvrijgave. De toepassing zorgvuldig verwijderen, zonder wijzigingen aan te brengen in de huidige toestand van het materiaal. De toepassing niet breken en/of beschadigen. Verwijder de toepassing a.d.h.v. eenvoudige handelingen en voorzie de nodige PBM's zoals ademhalingsmasker met een P3-filter, Tyvec categorie 3 type 5-6, schoeisel moet volledig gesloten zijn, wegwerphandschoenen. Opgeleid personeel wordt aanbevolen. Het asbestmateriaal moet worden verpakt in twee lagen van luchtdichte, stevige plastic zakken of folie. Deze dienen gemarkeerd te zijn met een waarschuwingsetiket. Voor verder advies kan je een kijkje nemen op de site van OVAM.

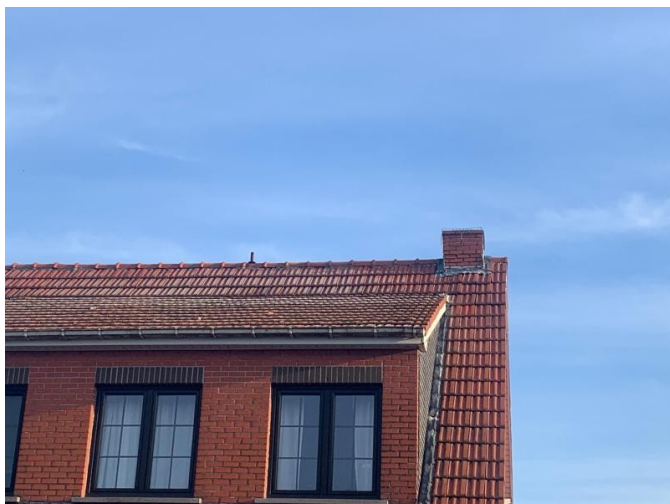
Situeringfoto

Permanente beperking

Reden: Het te onderzoeken materiaal situeert zich hoger dan 3,50 m te rekenen vanaf een veilige ondergrond

Uitleg van de asbestdeskundige: Het te onderzoeken materiaal situeert zich hoger dan 3,50m te rekenen vanaf veilige ondergrond.
