Asbestinventarisatetest

Smesweg 21, 9340 Lede

Attestnummer : 20240822-000260.000

Niet-asbestveilig

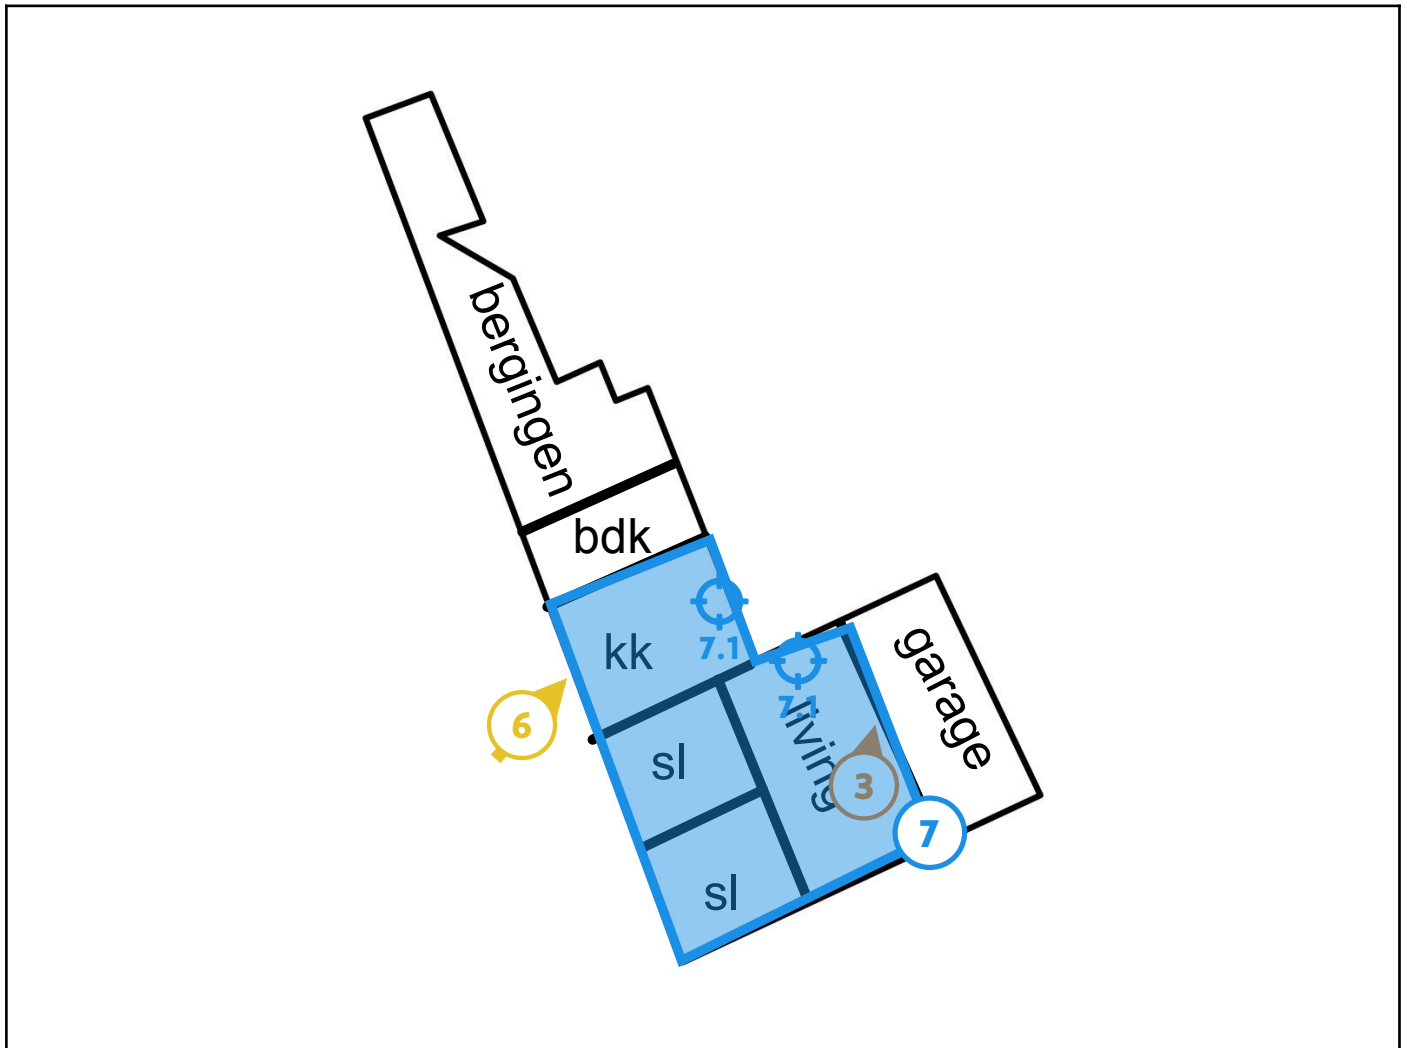
Plan 1.1: Hoofdgebouw plan gvl

Beschrijving	Type	Actie
3. Koord kachel	Asbestmateriaal	Verwijderen
6. Asbest cement luikje	Asbestmateriaal	Zorgvuldig beheren
7. pleisterwerk wanden	Geen asbest	-
7.1 Code: mm01	Mengmonster	-

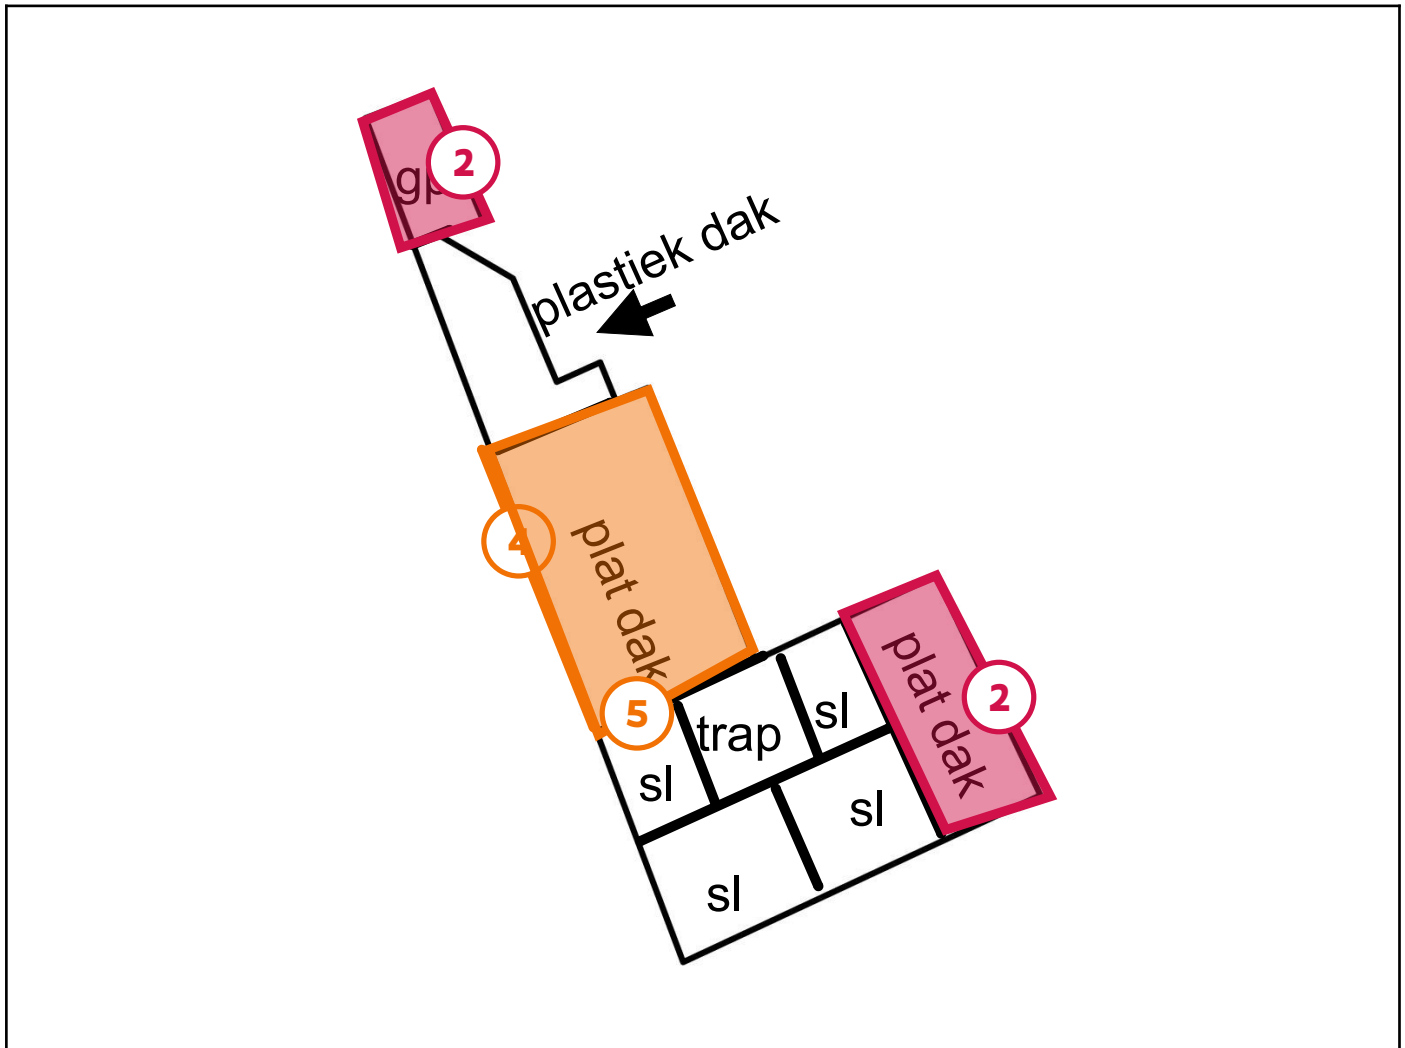
Plan 1.2: Hoofdgebouw plan 1e

Beschrijving	Type	Actie
2. golfdak	Asbestmateriaal	Dringend verwijderen
4. Asbest dekstenen	Asbestmateriaal	Verwijderen
5. menuiserie onderdak	Asbestmateriaal	Maatregelen nemen

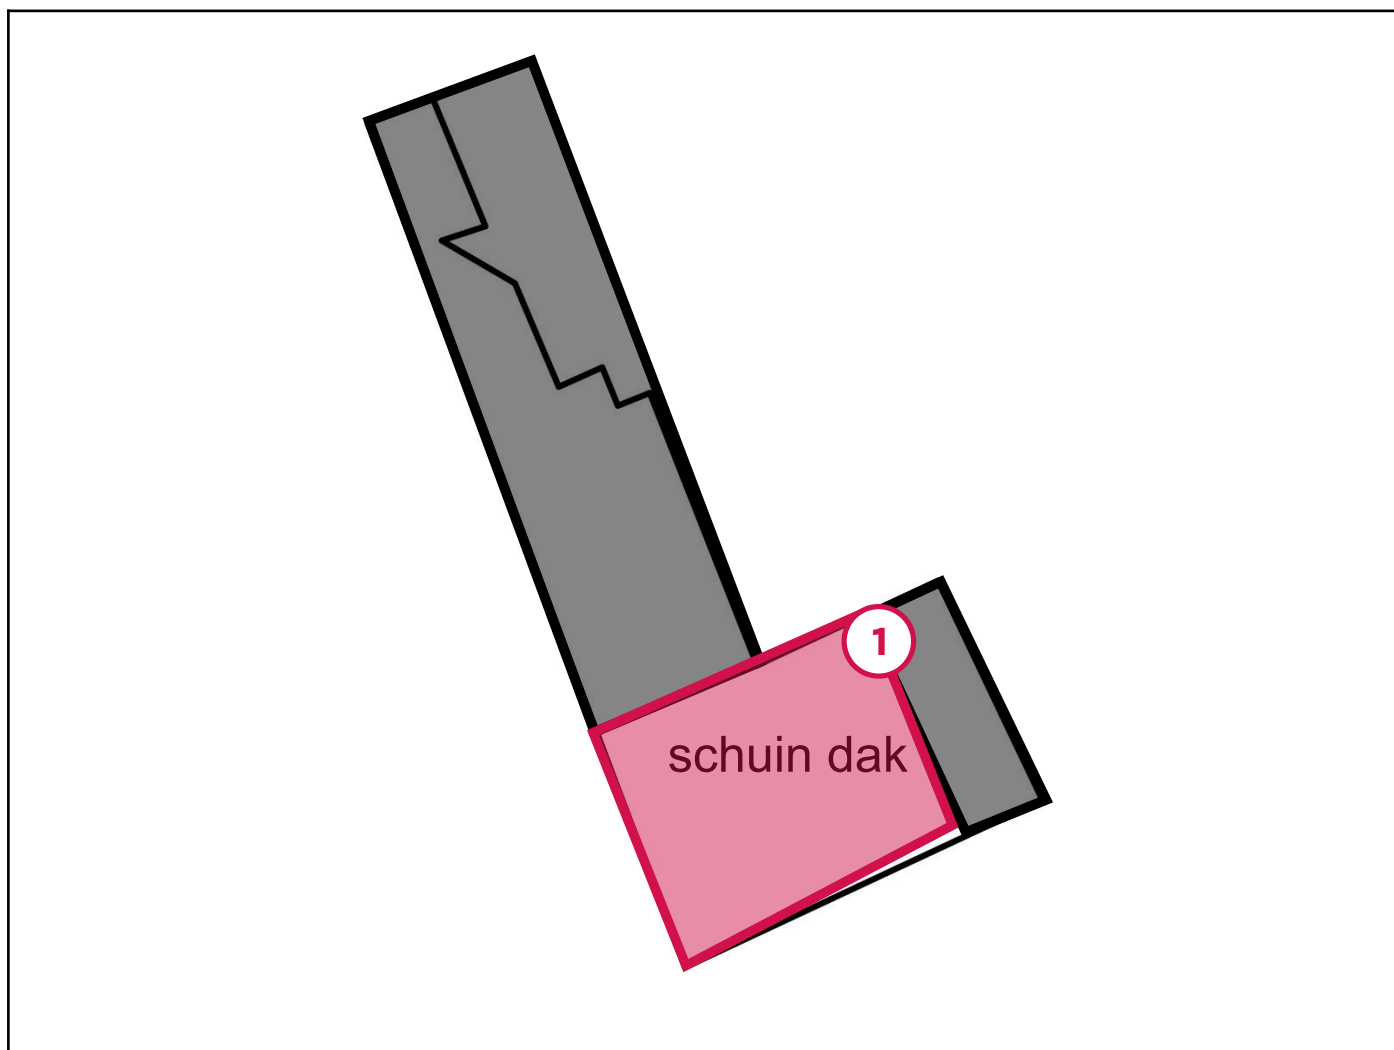
Plan 1.3: Hoofdgebouw plan dak

Beschrijving	Type	Actie
1. leien dak	Asbestmateriaal	Dringend verwijderen

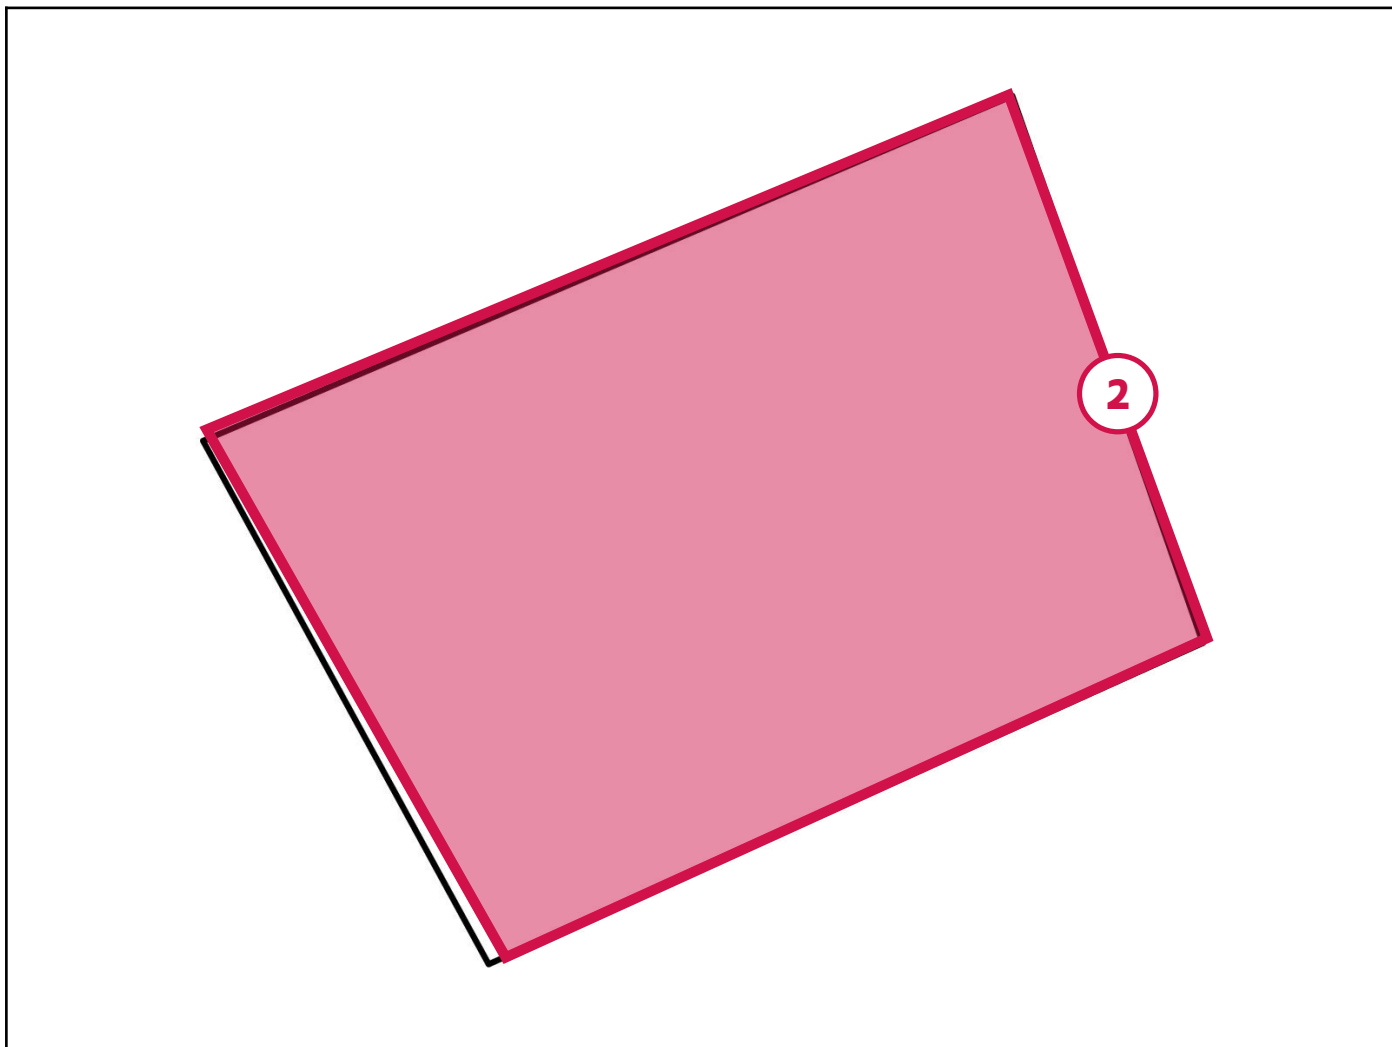
Plan 2.1: Afdak plan

Beschrijving	Type	Actie
2. golfplaten dak	Asbestmateriaal	Dringend verwijderen

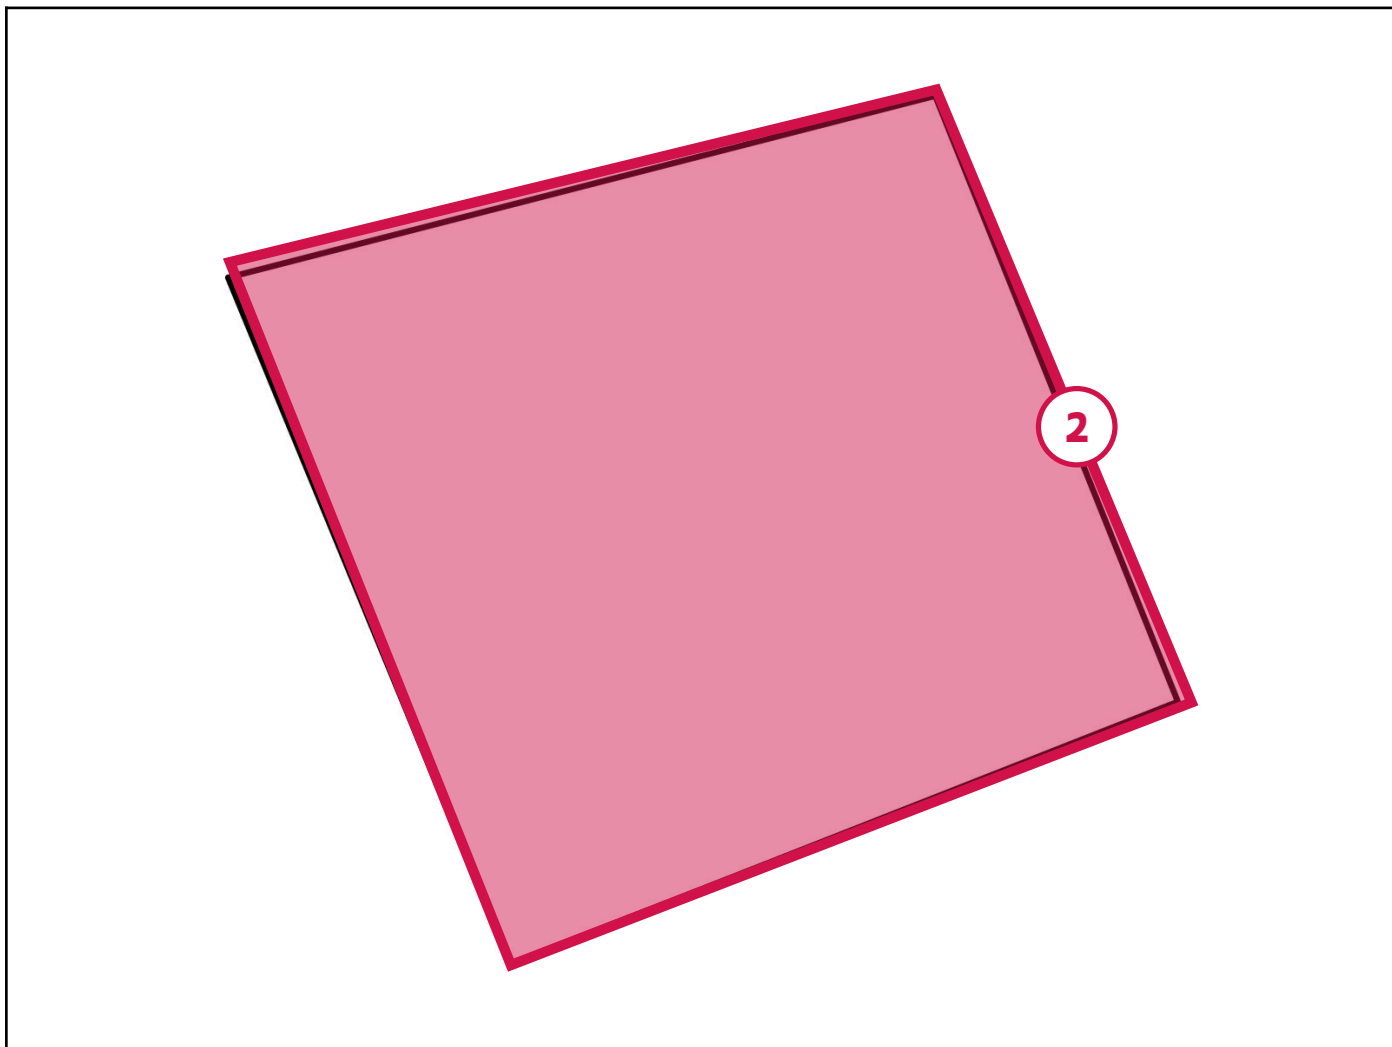
Plan 3.1: Kippenhok plan

Beschrijving	Type	Actie
2. golfplaten dak	Asbestmateriaal	Dringend verwijderen

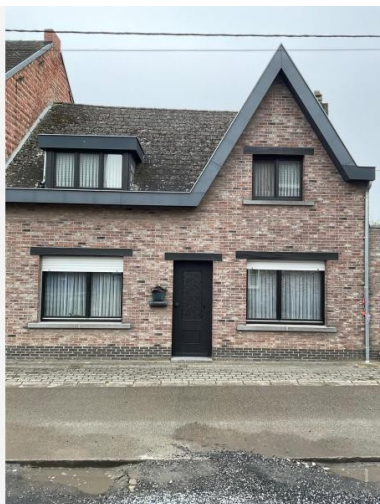
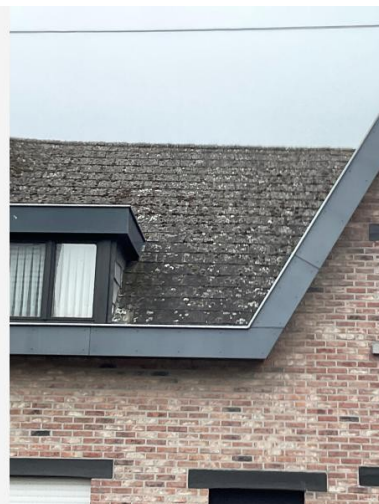
Eindbeoordeling materiaalrisico	Hoog materiaalrisico en/of hoge kans op vezelvrijgave
---------------------------------	---

Gebondenheid	Categorie 1: hechtgebonden in oorsprong
Asbestsoort (vezeltype)	Crocidoliet aanwezig
Asbestconcentratie	Laag (< 50%)
Afschermingsgraad van het gehele materiaal	Geheel of deels (ook) vrij aan de binnenlucht
Toestand van het materiaal	Matig beschadigd, matig verweerd

Beschrijving	leien dak
Omgeving	Grenst aan binnen- en buitenlucht
Primaire drager	Schuin dak
Asbestmateriaal	Dak- en gevelbekleding - Lei, shingle
Bindmiddel van asbestmateriaal	Cement
Gebondenheid op basis van bindmiddel	Hecht
Hoeveelheid (oppervlakte - aantal)	<ul style="list-style-type: none">• 50,00 m² - 1 stuk
Totale oppervlakte	50,00 m ²
Eenvoudig bereikbaar	Ja
Bevestigingswijze	<ul style="list-style-type: none">• Geschroefd• Genageld, geniet
Identificatiemethode	Vaststelling zonder monsternamen
Destructieve handeling voor identificatie	Nee

Dringend verwijderen

- Zorg voor een veilig beheer. Vermijd het beschadigen van het asbestmateriaal. Controleer de toestand jaarlijks op wijzigingen.
- Hemelwater dat afspoelt van asbestcement daken of gevels kan asbestdeeltjes bevatten. Gebruik het enkel voor gesloten circuits (bv. spoelen toiletten). Reinig na het vervangen van het dak of de gevel de dakgoten en regenwaterput of -ton om asbesthoudend sediment of slib te verwijderen

- Eenvoudige handelingen: mag via doe-het-zelf of door werknemer(s) met opleidingsattest eenvoudige handelingen
Te verwijderen in 1 geheel zonder breken en kappen.

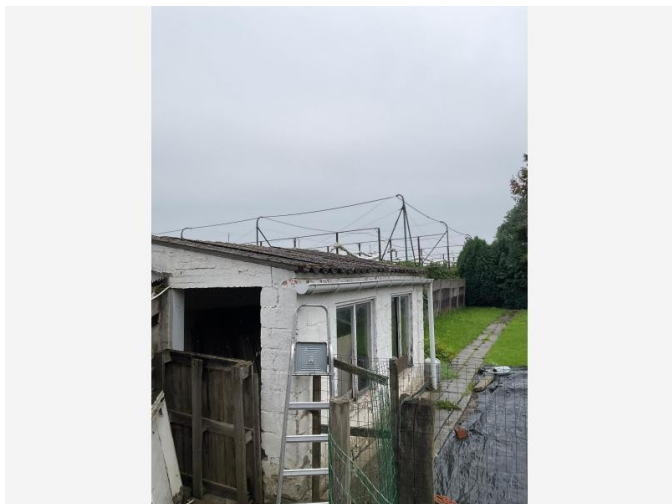
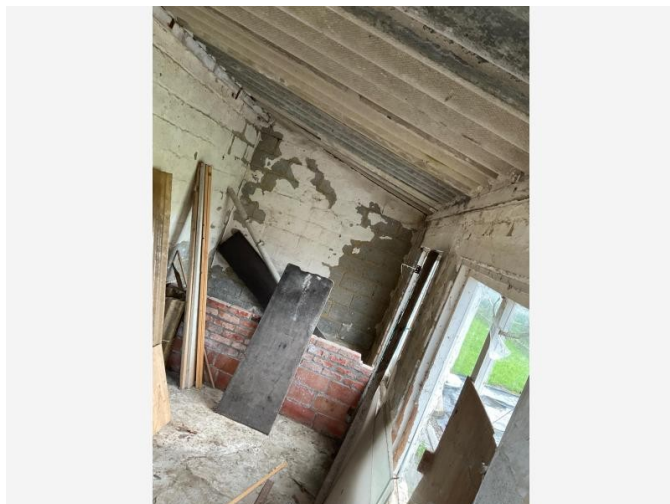
Eindbeoordeling materiaalrisico	Hoog materiaalrisico en/of hoge kans op vezelvrijgave
---------------------------------	---

Gebondenheid	Categorie 1: hechtgebonden in oorsprong
Asbestsoort (vezeltype)	Crocidoliet aanwezig
Asbestconcentratie	Laag (< 50%)
Afschermingsgraad van het gehele materiaal	Geheel of deels (ook) vrij aan binnenluchtstromen
Toestand van het materiaal	Zwaar beschadigd, zwaar verweerd

Beschrijving	golfplaten dak
Omgeving	Grenst aan binnen- en buitenlucht
Primaire drager	Schuin dak
Asbestmateriaal	Dak- en gevelbekleding - Golfplaat
Bindmiddel van asbestmateriaal	Cement
Gebondenheid op basis van bindmiddel	Hecht
Hoeveelheid (oppervlakte - aantal)	<ul style="list-style-type: none">• 30,00 m² - 1 stuk
Totale oppervlakte	30,00 m ²
Eenvoudig bereikbaar	Ja
Bevestigingswijze	<ul style="list-style-type: none">• Geschroefd
Identificatiemethode	Vaststelling zonder monsternamen
Destructieve handeling voor identificatie	Nee

Dringend verwijderen

- Zorg voor een veilig beheer. Vermijd het beschadigen van het asbestmateriaal. Controleer de toestand jaarlijks op wijzigingen.
- Hemelwater dat afspoelt van asbestcement daken of gevels kan asbestdeeltjes bevatten. Gebruik het enkel voor gesloten circuits (bv. spoelen toiletten). Reinig na het vervangen van het dak of de gevel de dakgoten en regenwaterput of -ton om asbesthoudend sediment of slib te verwijderen

- Eenvoudige handelingen: mag via doe-het-zelf of door werknemer(s) met opleidingsattest eenvoudige handelingen
Asbest golfplaten zijn eenvoudig te verwijderen door ze los te schroeven of de nagels te verwijderen. Zorg dat u tijdens de werken de platen niet breekt. Geen slijpschijven of anders snel draaiend materiaal gebruiken. Tijdens de verwijdering de golfplaten goed bevochtigen om de verspreiding van vezels tegen te gaan.

De platen dienen dubbel verpakt in een daarvoor voorziende zak naar een containerpark gebracht te worden.

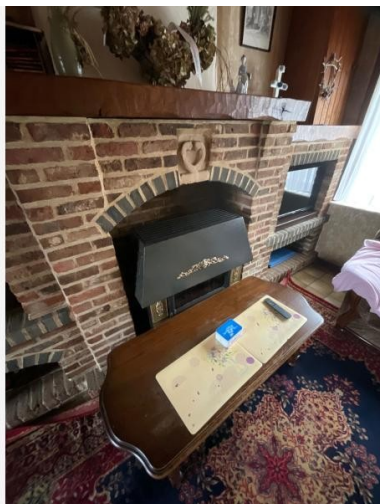
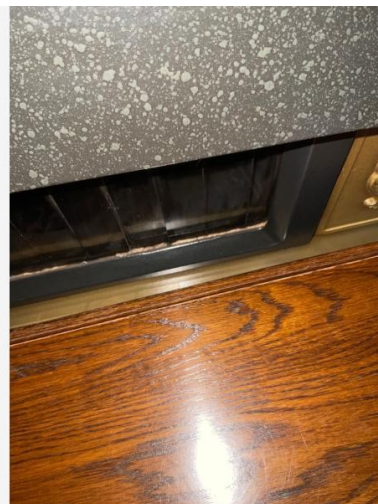
Eindbeoordeling materiaalrisico	Laag materiaalrisico en/of verlaagde kans op vezelvrijgave
---------------------------------	--

Gebondenheid	Categorie 3: niet-hechtgebonden met weinig of geen matrix
Asbestsoort (vezeltype)	Alleen chrysotiel
Asbestconcentratie	Hoog ($\geq 50\%$)
Afschermingsgraad van het gehele materiaal	Stootvaste afscherming of omkasting
Toestand van het materiaal	Matig beschadigd, matig verweerd

Beschrijving	Koord kachel
Omgeving	Binnen
Primaire drager	HVAC infrastructuur en uitrusting
Asbestmateriaal	Koord, lint, band, strip
Bindmiddel van asbestmateriaal	Weinig of geen bindmiddel (textiel, bevloeking, ...)
Gebondenheid op basis van bindmiddel	Niet-hechtgebonden
Hoeveelheid (lengte - omtrek - aantal)	<ul style="list-style-type: none">• 1,00 m - 1,00 cm - 1 stuk
Totale oppervlakte	0,01 m ²
Eenvoudig bereikbaar	Ja
Bevestigingswijze	<ul style="list-style-type: none">• Geklemd
Identificatiemethode	Vaststelling zonder monsternamen
Destructieve handeling voor identificatie	Nee

Verwijderen

- Zorg voor een veilig beheer. Vermijd het beschadigen van het asbestmateriaal. Controleer de toestand jaarlijks op wijzigingen.

- Eenvoudige handelingen: mag via doe-het-zelf of door werknemer(s) met opleidingsattest eenvoudige handelingen
Het koord verwijderen zonder te beschadigen. Te verwijderen in 1 geheel.

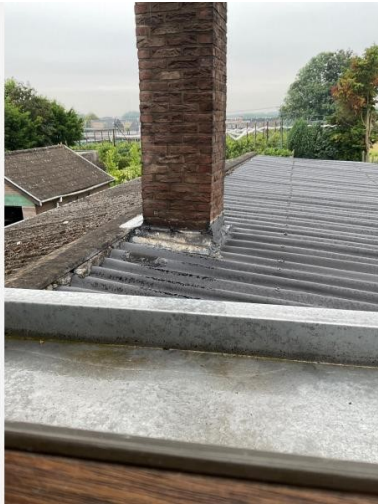
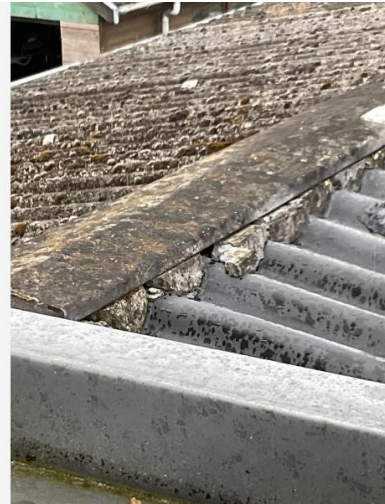
Eindbeoordeling materiaalrisico	Verhoogd materiaalrisico en/of verhoogde kans op vezelvrijgave
---------------------------------	--

Gebondenheid	Categorie 1: hechtgebonden in oorsprong
Asbestsoort (vezeltype)	Crocidoliet aanwezig
Asbestconcentratie	Laag (< 50%)
Afschermingsgraad van het gehele materiaal	Geheel of deels vrij aan de buitenlucht
Toestand van het materiaal	Matig beschadigd, matig verweerd

Beschrijving	Asbest dekstenen
Omgeving	Buiten
Primaire drager	Wand vrijstaand (scheidingsmuur, ...)
Asbestmateriaal	Plaat, paneel, tablet - Hol
Bindmiddel van asbestmateriaal	Cement
Gebondenheid op basis van bindmiddel	Hecht
Hoeveelheid (oppervlakte - dikte - aantal)	<ul style="list-style-type: none">• 4,00 m² - 3,00 cm - 1 stuk
Totaal volume	0,12 m ³
Eenvoudig bereikbaar	Ja
Bevestigingswijze	<ul style="list-style-type: none">• Los (al dan niet bedekt)
Identificatiemethode	Vaststelling zonder monstername
Destructieve handeling voor identificatie	Nee

Verwijderen

- Zorg voor een veilig beheer. Vermijd het beschadigen van het asbestmateriaal. Controleer de toestand jaarlijks op wijzigingen.
- Hemelwater dat afspoelt van asbestcement daken of gevels kan asbestdeeltjes bevatten. Gebruik het enkel voor gesloten circuits (bv. spoelen toiletten). Reinig na het vervangen van het dak of de gevel de dakgoten en regenwaterput of -ton om asbesthoudend sediment of slib te verwijderen

- Eenvoudige handelingen: mag via doe-het-zelf of door werknemer(s) met opleidingsattest eenvoudige handelingen
De toepassing is los .

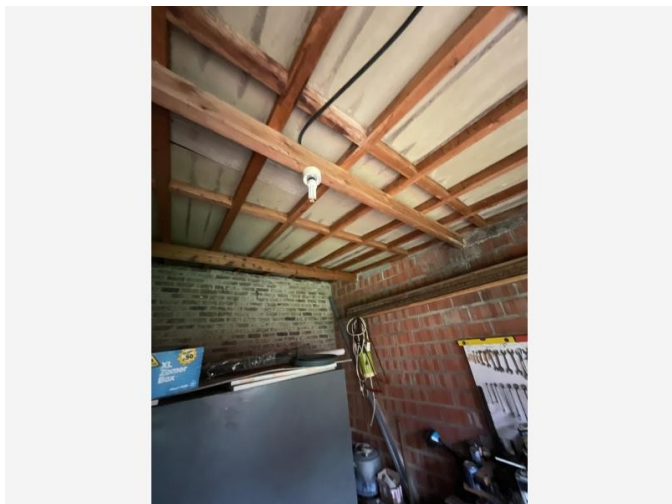
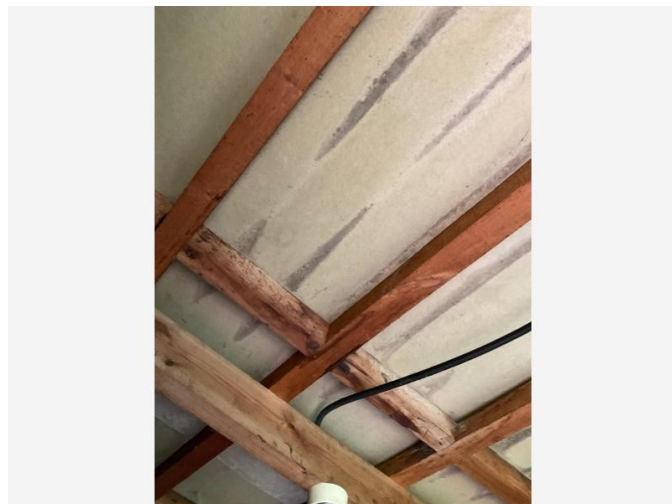
Eindbeoordeling materiaalrisico	Verhoogd materiaalrisico en/of verhoogde kans op vezelvrijgave
---------------------------------	--

Gebondenheid	Categorie 1: hechtgebonden in oorsprong
Asbestsoort (vezeltype)	Crocidoliet aanwezig
Asbestconcentratie	Laag (< 50%)
Afschermingsgraad van het gehele materiaal	Geheel of deels (ook) vrij aan de binnenlucht
Toestand van het materiaal	Licht beschadigd, licht verweerd. Intact calciumsilicaatmateriaal of categorie III 'gebondenheid'

Beschrijving	menuiserite onderdak
Omgeving	Binnen
Primaire drager	Schuin dak
Asbestmateriaal	Plaat, paneel, tablet - Type Menuiserite
Bindmiddel van asbestmateriaal	Cement
Gebondenheid op basis van bindmiddel	Hecht
Hoeveelheid (oppervlakte - dikte - aantal)	<ul style="list-style-type: none">• 30,00 m² - 0,30 cm - 1 stuk
Totaal volume	0,09 m ³
Eenvoudig bereikbaar	Nee <ul style="list-style-type: none">• Het asbestmateriaal is bedekt (uitgezonderd laag verf, coating, behang, kunststof, textiel) en het wegnemen van het bedekkende materiaal kan niet zonder het bedekkende materiaal te beschadigen.
Bevestigingswijze	<ul style="list-style-type: none">• Onbekend
Identificatiemethode	Vaststelling zonder monstername
Destructieve handeling voor identificatie	Nee

Maatregelen nemen

- Zorg voor een veilig beheer. Vermijd het beschadigen van het asbestmateriaal. Controleer de toestand jaarlijks op wijzigingen.
- Zorg voor een veilig beheer en verwijder dit asbestmateriaal wanneer het bij werken eenvoudig bereikbaar wordt. Controleer de toestand jaarlijks op wijzigingen.

- Eenvoudige handelingen: mag via doe-het-zelf of door werknemer(s) met opleidingsattest eenvoudige handelingen
Menuiserie onderdak is eenvoudig te verwijderen door de platen los te schroeven of de nagels te verwijderen. De platen mogen -tijdens het proces niet gebroken worden. Gebruik geen sneldraaiend gereedschap om deze toepassing te verwijderen zoals slijpschijven en breekhamers. .
Na verwijdering de toepassing in de daarvoor voorziene zak steken en afvoeren naar het containerpark. .

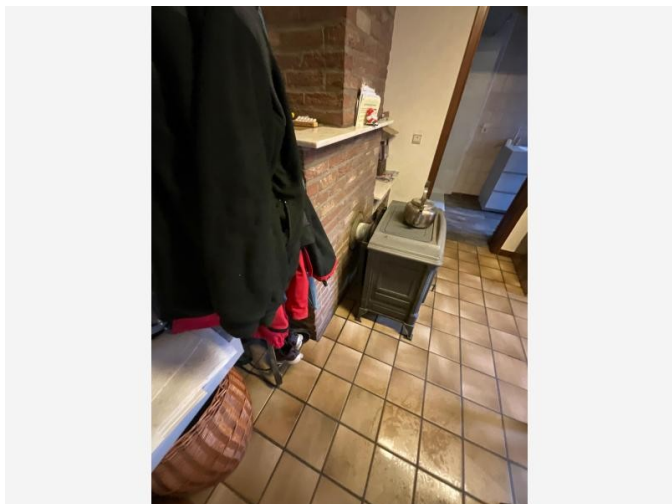
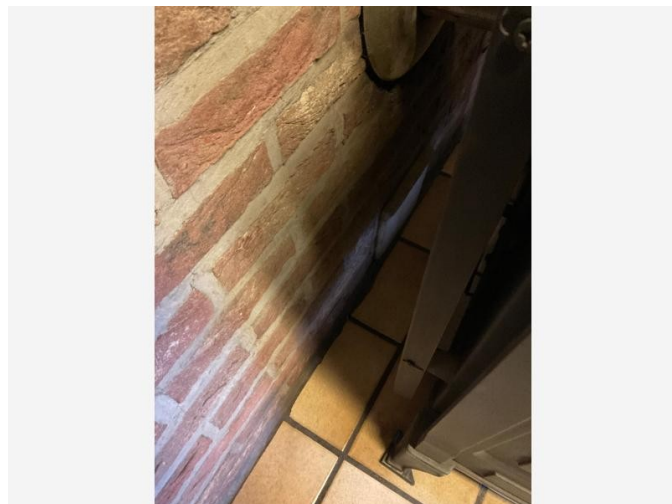
Eindbeoordeling materiaalrisico	Laag materiaalrisico en/of verlaagde kans op vezelvrijgave
---------------------------------	--

Gebondenheid	Categorie 1: hechtgebonden in oorsprong
Asbestsoort (vezeltype)	Crocidoliet aanwezig
Asbestconcentratie	Laag (< 50%)
Afschermingsgraad van het gehele materiaal	Geheel of deels (ook) vrij aan de binnenlucht
Toestand van het materiaal	Onbeschadigd, niet verweerd

Beschrijving	Asbest cement luikje
Omgeving	Binnen
Primaire drager	HVAC infrastructuur en uitrusting
Asbestmateriaal	Brandwerende afsluiting (prefab geheel) - Luik
Bindmiddel van asbestmateriaal	Cement
Gebondenheid op basis van bindmiddel	Hecht
Hoeveelheid (gewicht - aantal)	<ul style="list-style-type: none">• 5,00 kg - 1 stuk
Totaal gewicht	5,00 kg
Eenvoudig bereikbaar	Ja
Bevestigingswijze	<ul style="list-style-type: none">• Los (al dan niet bedekt)• Geklemd
Identificatiemethode	Vaststelling zonder monsternamen
Destructieve handeling voor identificatie	Nee

Zorgvuldig beheren

- Zorg voor een veilig beheer. Vermijd het beschadigen van het asbestmateriaal. Controleer de toestand jaarlijks op wijzigingen.

- Eenvoudige handelingen: mag via doe-het-zelf of door werknemer(s) met opleidingsattest eenvoudige handelingen
De toepassing is los .

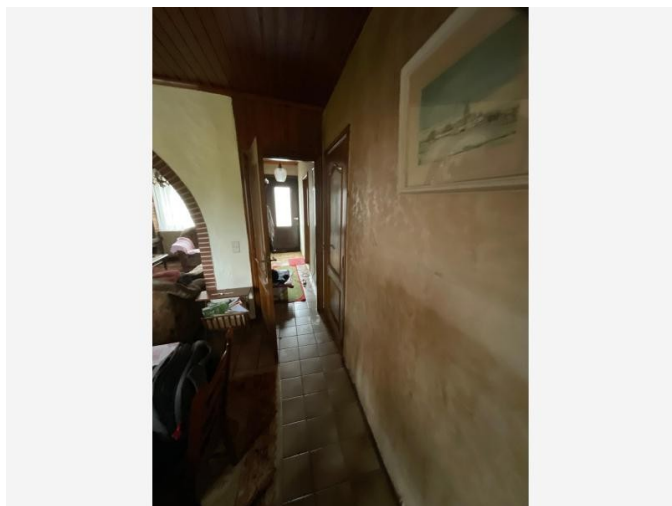
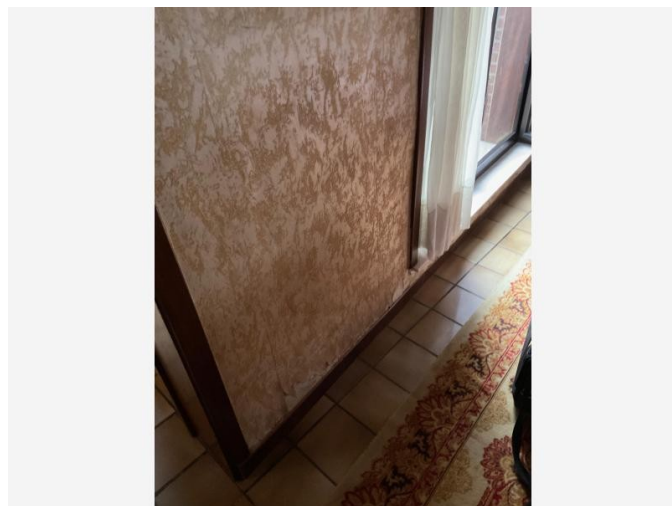
Geen asbest

#	Type	Referentie	Resultaat
7.1	Mengmonster	mm01	Geen asbest

Beschrijving	pleisterwerk wanden
Omgeving	Binnen
Primaire drager	Binnenwand
Bindmiddel van materiaal	Gips - kalk
Gebondenheid op basis van bindmiddel	Niet-hechtgebonden
Hoeveelheid (oppervlakte - dikte - aantal)	• 115,00 m ² - 1,00 cm - 1 stuk
Totaal volume	1,15 m ³
Identificatiemethode	Vaststelling met monstername
Destructieve handeling voor identificatie	Nee
