# Asbestinventarisatetest

Kasteelstraat 70, 9660 Brakel

Attestnummer : 20250402-000380.000

Uitgegeven op : 02.04.2025

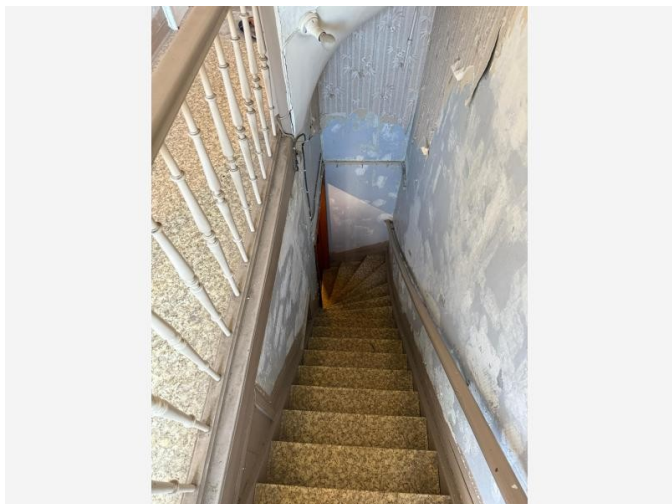
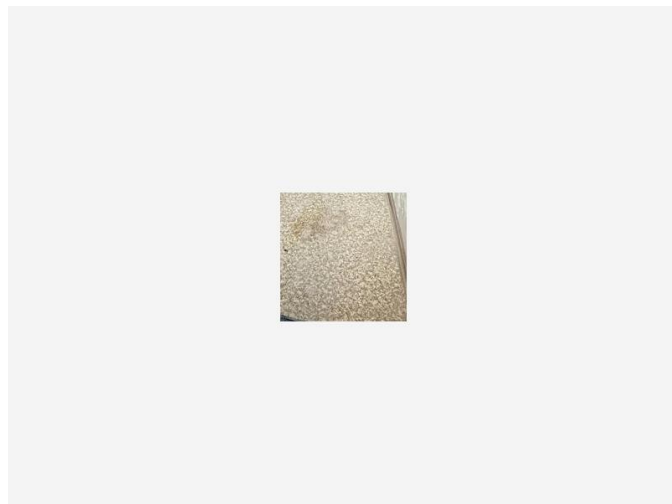
Het asbestmateriaal valt onder de mijlpaal van 2034.

**Dringend verwijderen**

Eindbeoordeling materiaalrisico	Hoog materiaalrisico en/of hoge kans op vezelvrijgave
---------------------------------	---

Gebondenheid	Categorie 2: niet-hechtgebonden met matrix
Asbestsoort (vezeltype)	Alleen chrysotiel
Asbestconcentratie	Hoog ( $\geq 50\%$ )
Afschermingsgraad van het gehele materiaal	Geheel of deels (ook) vrij aan de binnenlucht
Toestand van het materiaal	Matig beschadigd, matig verweerd

#	Type	Referentie	Resultaat
1.1	Puntmonster	MM02 Vloerzeil Traphal	Chrysotiel

Beschrijving	Vinylvloer Traphal
Omgeving	Binnen
Primaire drager	Vloer
Asbestmateriaal	Prefab - afwerking - Vloerzeil
Bindmiddel van asbestmateriaal	Karton - papier - viltachtig
Gebondenheid op basis van bindmiddel	Niet-hechtgebonden
Hoeveelheid (oppervlakte - aantal)	<ul style="list-style-type: none"><li>• 90,00 m<sup>2</sup> - 1 stuk</li></ul>
Totale oppervlakte	90,00 m <sup>2</sup>
Eenvoudig bereikbaar	Ja
Bevestigingswijze	<ul style="list-style-type: none"><li>• Verlijmd, ingegoten, versmeerd</li></ul>
Identificatiemethode	Vaststelling met monstername
Destructieve handeling voor identificatie	Nee
Opmerking	Deze oppervlakte is niet gemeten geweest meer een schatting bij benadering voor alle aanwezige vinylvloeren, deze hoeveelheid mag niet gebruikt worden als maatstaf van heffing.

- Zorg voor een veilig beheer. Vermijd het beschadigen van het asbestmateriaal. Controleer de toestand jaarlijks op wijzigingen.
- Verwijder dit asbestmateriaal zo snel mogelijk. Volg de toestand goed op.

- Hermetische zone (erkend asbestverwijderaar)  
Colovinyltegels mogen uitsluitend worden verwijderd door een erkende verwijderaar. Het verwijderen van deze tegels is zeer specifiek en vereist de nodige ervaring en diploma's om dit op een veilige manier uit te voeren. Probeer deze toepassing zeker niet zelf te verwijderen!

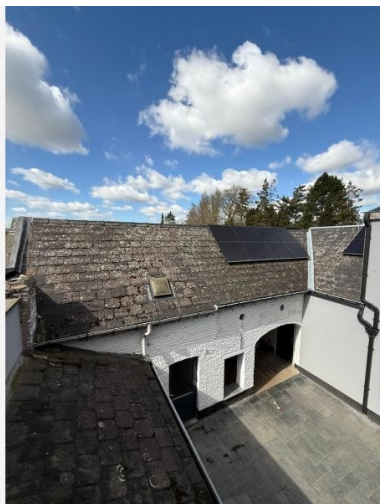
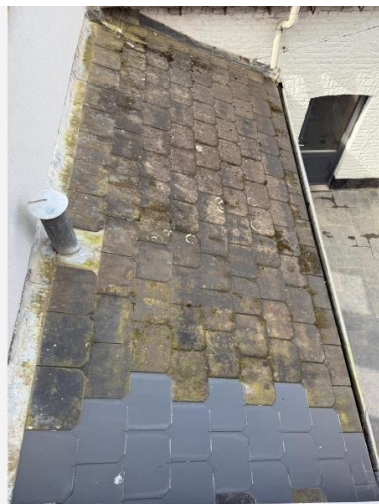
Het asbestmateriaal valt onder de mijlpaal van 2034.

Verwijderen

Eindbeoordeling materiaalrisico	Verhoogd materiaalrisico en/of verhoogde kans op vezelvrijgave
---------------------------------	--

Gebondenheid	Categorie 1: hechtgebonden in oorsprong
Asbestsoort (vezeltype)	Crocidoliet aanwezig
Asbestconcentratie	Laag (< 50%)
Afschermingsgraad van het gehele materiaal	Geheel of deels vrij aan de buitenlucht
Toestand van het materiaal	Matig beschadigd, matig verweerd

<b>Beschrijving</b>	Dak uit Asbestverdachte leien
<b>Omgeving</b>	Grenst aan binnen- en buitenlucht
<b>Primaire drager</b>	Schuin dak
<b>Asbestmateriaal</b>	Dak- en gevelbekleding - Lei, shingle
<b>Bindmiddel van asbestmateriaal</b>	Cement
<b>Gebondenheid op basis van bindmiddel</b>	Hecht
<b>Hoeveelheid (oppervlakte - aantal)</b>	<ul style="list-style-type: none"><li>• 100,00 m<sup>2</sup> - 1 stuk</li></ul>
<b>Totale oppervlakte</b>	100,00 m <sup>2</sup>
<b>Eenvoudig bereikbaar</b>	Ja
<b>Bevestigingswijze</b>	<ul style="list-style-type: none"><li>• Genageld, geniet</li></ul>
<b>Identificatiemethode</b>	Vaststelling zonder monstername
<b>Destructieve handeling voor identificatie</b>	Nee
<b>Opmerking</b>	Op basis van onze expertise als deskundigen hebben we deze leien als asbesthoudend geclassificeerd, zonder staalname. De opgegeven volumes zijn slechts schattingen en mogen niet worden gebruikt als maatstaf voor heffingen.

- Zorg voor een veilig beheer. Vermijd het beschadigen van het asbestmateriaal. Controleer de toestand jaarlijks op wijzigingen.
- Hemelwater dat afspoelt van asbestcement daken of gevels kan asbestdeeltjes bevatten. Gebruik het enkel voor gesloten circuits (bv. spoelen toiletten). Reinig na het vervangen van het dak of de gevel de dakgoten en regenwaterput of -ton om asbesthoudend sediment of slib te verwijderen
- Voer bijkomende staalname(s) uit.

- Eenvoudige handelingen: mag via doe-het-zelf of door werknemer(s) met opleidingsattest eenvoudige handelingen  
Raadpleeg de actuele wetgeving op de website van OVAM. Onder strikte voorwaarden is het eventueel toegestaan om deze toepassing zelf te verwijderen.
- Eenvoudige handelingen: enkel door erkend asbestverwijderaar  
Gezien de staat van de leien, die redelijk verweerd zijn, en hoewel deze eventueel door eenvoudige handelingen verwijderd kunnen worden, adviseer ik als deskundige om de verwijdering te laten uitvoeren

door een erkende asbestverwijderaar. Dit garandeert de veiligheid van zowel de bewoners als de burenen.

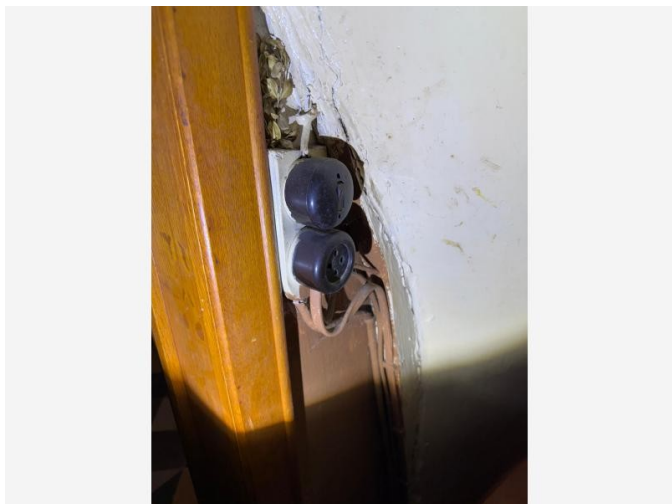
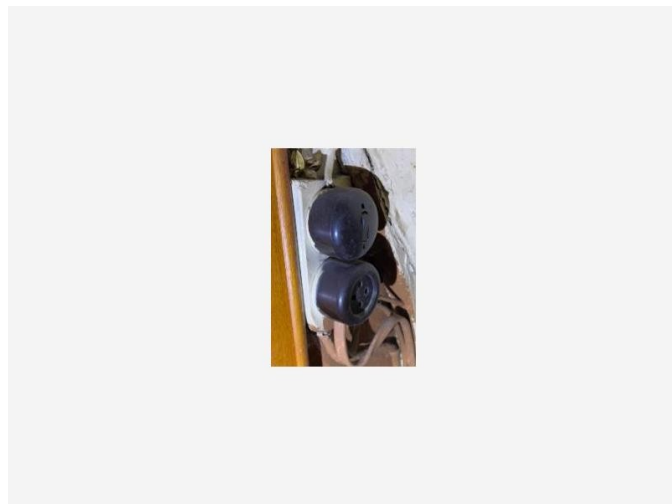
Het asbestmateriaal valt onder de mijlpaal van 2040.

Zorgvuldig beheren

Eindbeoordeling materiaalrisico	Laag materiaalrisico en/of verlaagde kans op vezelvrijgave
---------------------------------	--

Gebondenheid	Categorie 1: hechtgebonden in oorsprong
Asbestsoort (vezeltype)	Crocidoliet aanwezig
Asbestconcentratie	Laag (< 50%)
Afschermingsgraad van het gehele materiaal	Geheel of deels (ook) vrij aan de binnenlucht
Toestand van het materiaal	Onbeschadigd, niet verweerd

Beschrijving	Bakeliet schakelaar(s)
Omgeving	Binnen
Primaire drager	Communicatie en elektrische infrastructuur en uitrusting
Asbestmateriaal	Plaat, paneel, tablet - Type Bakeliet
Bindmiddel van asbestmateriaal	Kunststof of -hars
Gebondenheid op basis van bindmiddel	Hecht
Hoeveelheid (oppervlakte - dikte - aantal)	<ul style="list-style-type: none"> <li>• 0,40 m<sup>2</sup> - 0,30 cm - 4 stuks</li> </ul>
Totaal volume	0,005 m <sup>3</sup>
Eenvoudig bereikbaar	Ja
Bevestigingswijze	<ul style="list-style-type: none"> <li>• Geschroefd</li> </ul>
Identificatiemethode	Vaststelling zonder monstername
Destructieve handeling voor identificatie	Nee
Opmerking	<p>Deze oppervlakte werd niet gemeten, maar geschat op basis van een benadering voor alle aanwezige schakelaars. Deze schatting mag niet worden gebruikt als maatstaf voor heffingen. Als deskundige hebben wij geverifieerd dat het materiaal inderdaad bakeliet betreft en geen harde PVC. Bakeliet wordt door ons beschouwd als een asbestverdachte toepassing, aangezien het in veel gevallen asbesthoudend is. We hebben echter geen staalname uitgevoerd om de functionaliteit van de schakelaars niet in gevaar te brengen.</p>

- Zorg voor een veilig beheer. Vermijd het beschadigen van het asbestmateriaal. Controleer de toestand jaarlijks op wijzigingen.
- Voer bijkomende staalname(s) uit.

- Eenvoudige handelingen: mag via doe-het-zelf of door werknemer(s) met opleidingsattest eenvoudige handelingen  
Raadpleeg de actuele wetgeving op de website van OVAM. Onder strikte voorwaarden kan het eventueel toegestaan zijn om deze toepassing zelf te verwijderen. Bij twijfel wordt echter sterk aangeraden om een erkende asbestverwijderaar te raadplegen. Zorg er bovendien voor dat u zich goed informeert via de websites van OVAM en andere officiële bronnen over de vereiste persoonlijke beschermingsmaatregelen en de richtlijnen voor het veilig verwijderen van asbest.

Houd er rekening mee dat deze toepassingen vaak onder spanning staan. Het is daarom aan te raden om ook een elektricien te raadplegen, aangezien het werken aan of verwijderen van deze toepassingen specifieke technische kennis vereist.

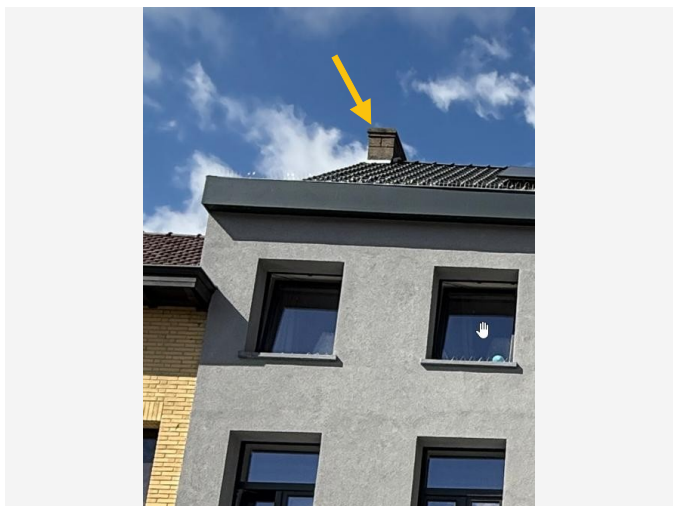
Situeringfoto

**Reden:** Het te onderzoeken materiaal situeert zich hoger dan 3,50 m te rekenen vanaf een veilige ondergrond

**Uitleg van de asbestdeskundige:** Het rookgaskanaal is niet beoordeeld. Aan de binnenzijde is de kachel aangesloten. Aan de buitenzijde is het hoger dan 3,5 meter om de schoorsteen te inspecteren. Het is niet zichtbaar of er een asbestverdacht rookgaskanaal aanwezig is in de schoorsteen. Conform ons inspectieprotocol mogen wij een beperking inroepen voor hoogtes hoger dan 3,5 m. Indien men dit wil laten onderzoeken, dient er een nieuwe afspraak gemaakt te worden en moet er een hoogtewerker voorzien worden, evenals iemand die bevoegd is om deze te bedienen en eventueel een techniek die de al dan niet aanwezige schouwhoek kan afnemen en weer terugplaatsen.

(Asbest)materiaal	Rookgaskanaal
Karakterisatie	Asbest (verdacht)
Primaire drager	HVAC infrastructuur en uitrusting

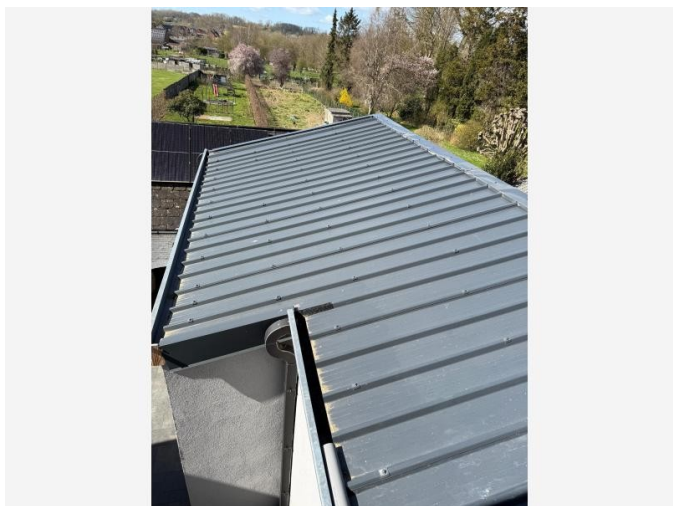
Situeringfoto

**Reden:** Het te onderzoeken materiaal situeert zich hoger dan 3,50 m te rekenen vanaf een veilige ondergrond

**Uitleg van de asbestdeskundige:** Metalen schuindak ligt hoger dan 3,50 meter.

Door de afwerkingsgraad aan de binnenzijde van de bovenste verdieping is het onderdak niet zichtbaar of inspecteerbaar. Alleen destructief onderzoek kan bepalen of het onderdak al dan niet asbesthoudend is (type menuiserie).

(Asbest)materiaal	Plaat, paneel, tablet - Type Menuiserie
Karakterisatie	Asbest (verdacht)
Primaire drager	Schuin dak

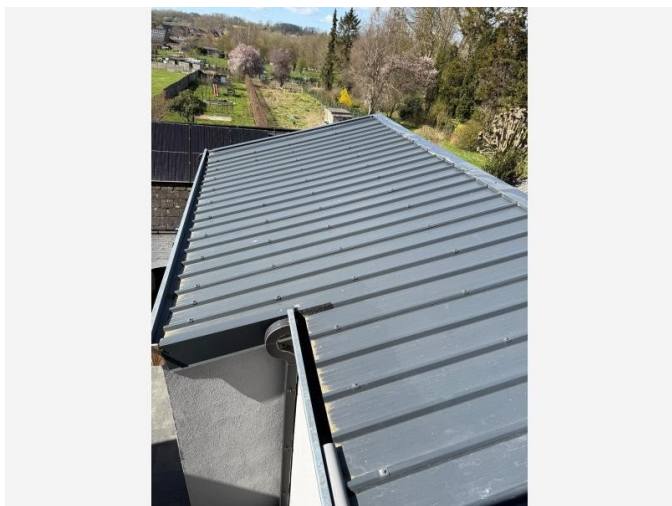
Vrije foto

Dak uit niet asbestverdachte metalen.

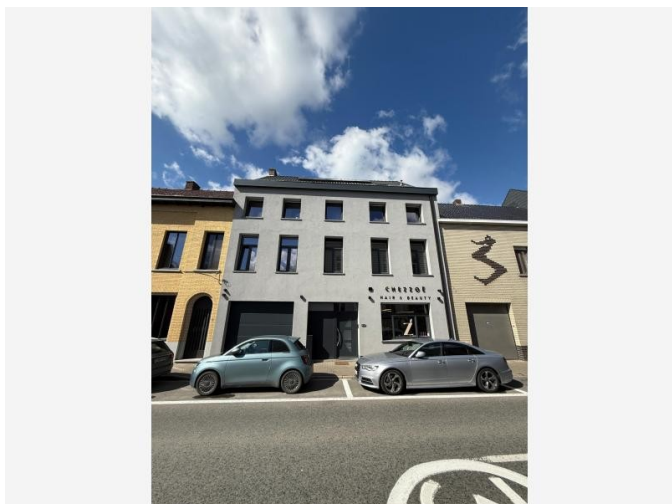
Vrije foto

Puntdak werd vernieuwd, asbest werd verwijderd. bewijsdocument toegevoegd.

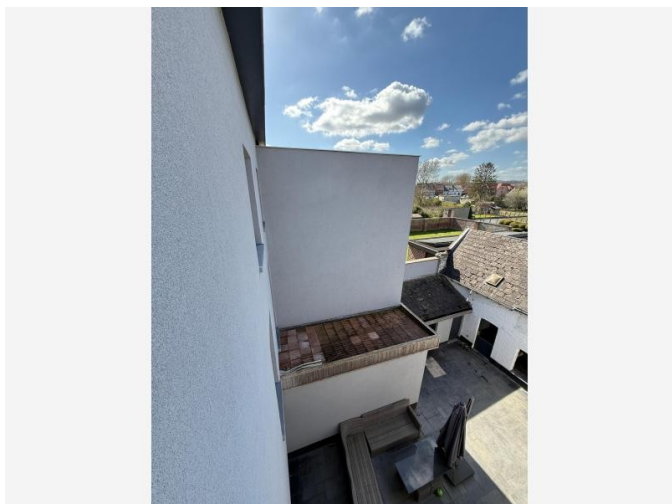
Vrije foto

Crepi bewijsdocument toegevoegd, werd recent aangebracht.

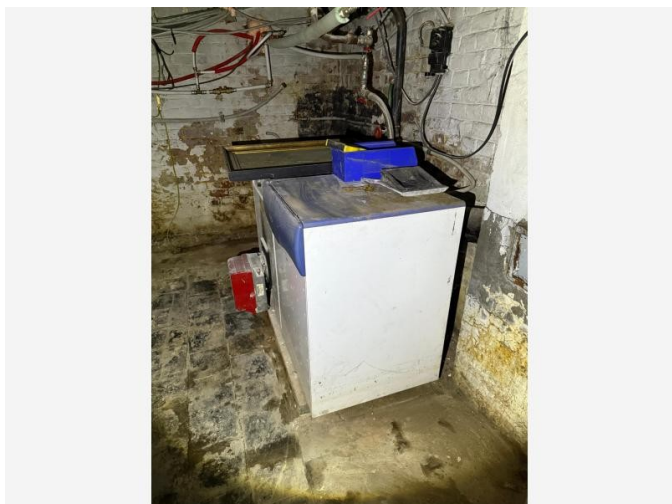
Vrije foto

Tijdens onze inspectie hebben we geen bouwjaar kunnen achterhalen van de stookketel. Het uiterlijk van het toestel doet vermoeden dat het in gebruik is genomen voor 2001 en mogelijk tot een risicobouwjaar behoort, wat inhoudt dat er eventueel asbestverdachte toepassingen in aanwezig kunnen zijn. Het is daarom van groot belang om de techniker hiervan op de hoogte te stellen bij werkzaamheden en, indien nodig, een asbestdeskundige in te schakelen die kan meedenken over de mogelijke aanwezigheid van asbestverdachte toepassingen tijdens de werkzaamheden aan het toestel. Wij als deskundigen mogen geen toestellen demonteren om verdachte toepassingen op te sporen.

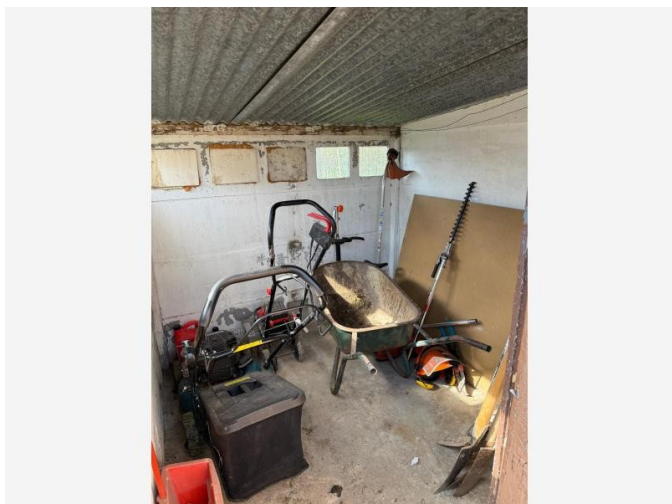
Vrije foto

Schuur heeft geen asbesthoudende materialen.

Metalen golfplaten dak

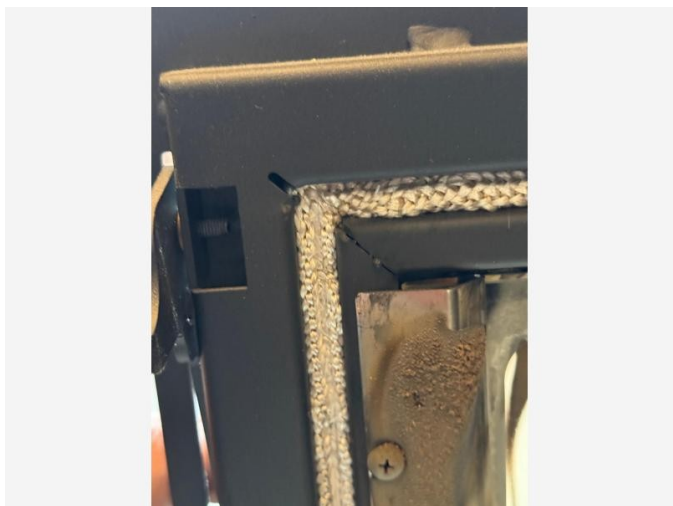
Vrije foto

Koord kachel niet asbestverdacht.

Blinkend en lange vezels

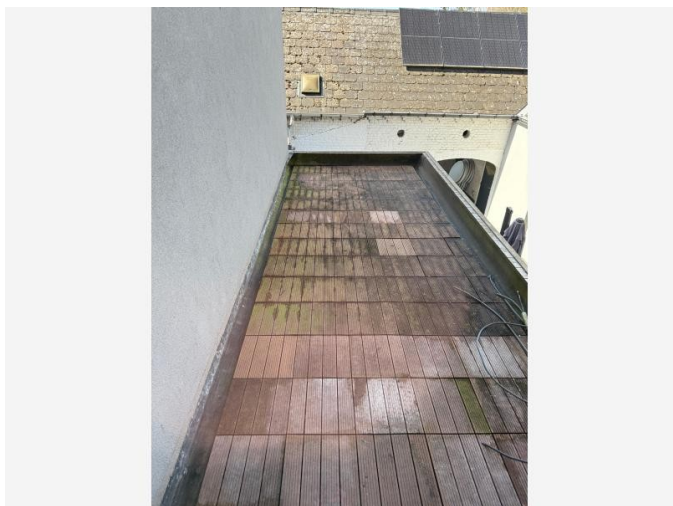
Vrije foto

Platdaken werden vernieuwd, bewijsdocument toegevoegd

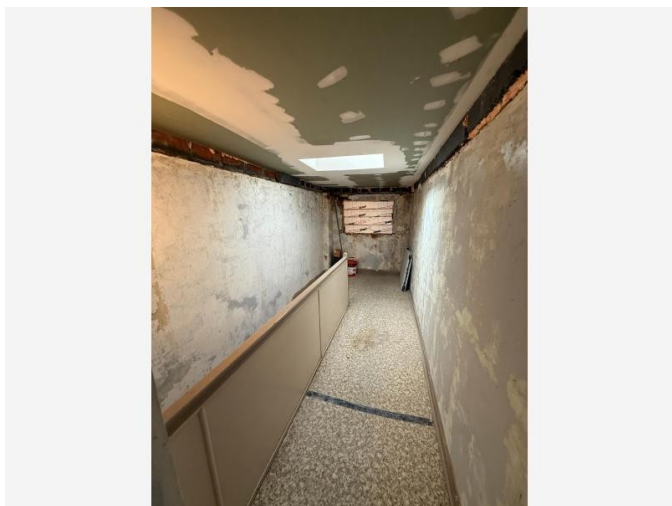
Vrije foto

De plafonds zijn gemaakt van niet-asbestverdachte materialen (bijvoorbeeld laminaat, gyproc, ...), deze toepassingen zijn niet asbestverdacht. We hebben echter niet kunnen vaststellen of er mogelijk asbestverdachte of asbesthoudende materialen achter deze toepassingen aanwezig zijn. Bij renovatie of sloop is het aangeraden om een destructief onderzoek te laten uitvoeren van deze toepassingen.

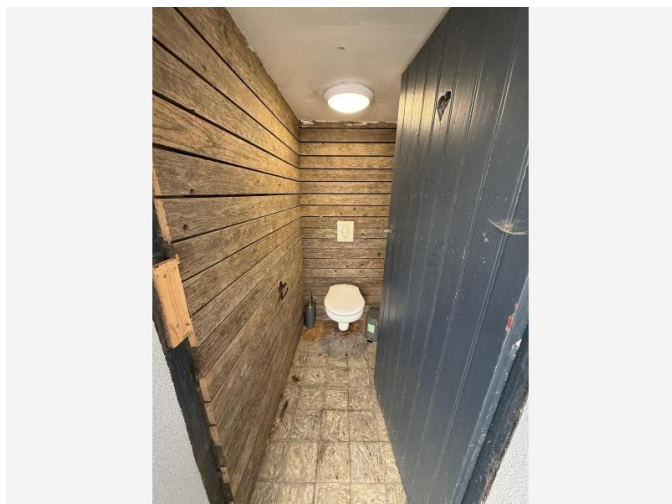
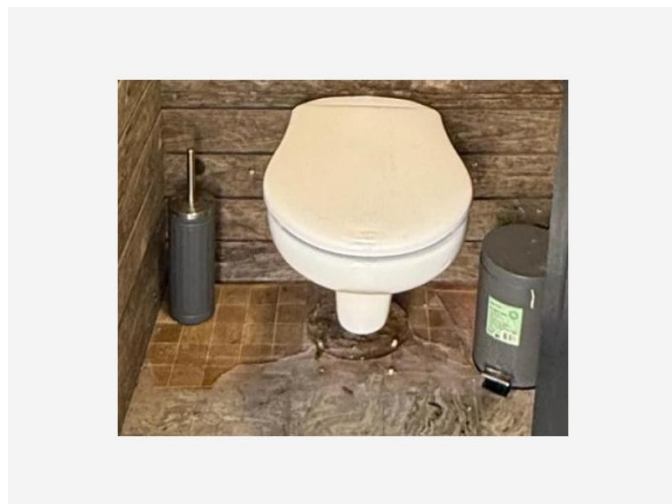
Geen asbest

#	Type	Referentie	Resultaat
14.1	Puntmonster	MM05	Geen asbest

Beschrijving	Vinylvloer toilet Koer
Omgeving	Binnen
Primaire drager	Vloer
Bindmiddel van materiaal	Karton - papier - viltachtig
Gebondenheid op basis van bindmiddel	Niet-hechtgebonden
Hoeveelheid (oppervlakte - aantal)	• 2,00 m <sup>2</sup> - 1 stuk
Totale oppervlakte	2,00 m <sup>2</sup>
Identificatiemethode	Vaststelling met monsternamen
Destructieve handeling voor identificatie	Nee
Opmerking	Deze oppervlakte is niet gemeten geweest meer een schatting bij benadering voor alle aanwezige vinylvloeren, deze hoeveelheid mag niet gebruikt worden als maatstaf van heffing.

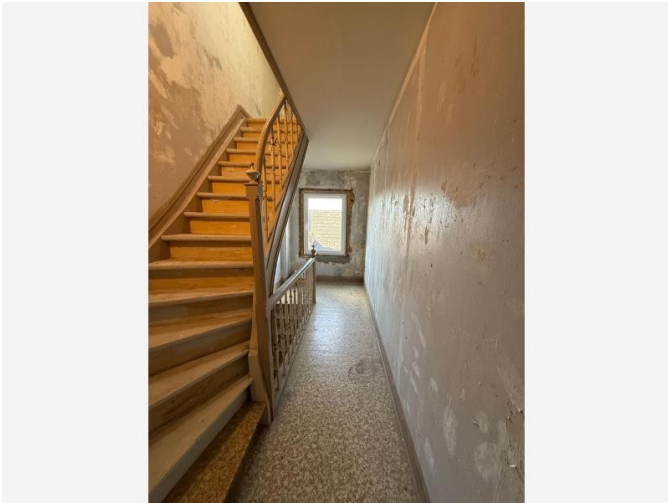
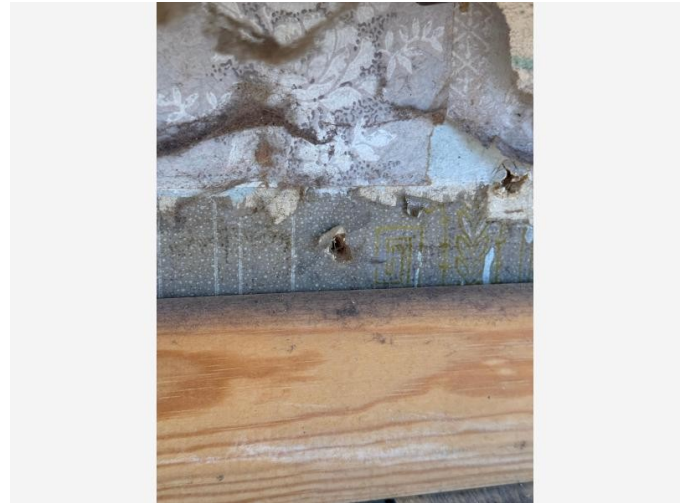
# Fiche 15: Pleisterwerk muren

Geen asbest

#	Type	Referentie	Resultaat
15.1	Mengmonster	MM01 Pleister muren	Geen asbest

<b>Beschrijving</b>	Pleisterwerk muren
<b>Omgeving</b>	Binnen
<b>Primaire drager</b>	Binnenwand
<b>Bindmiddel van materiaal</b>	Gips - kalk
<b>Gebondenheid op basis van bindmiddel</b>	Niet-hechtgebonden
<b>Hoeveelheid (oppervlakte - dikte - aantal)</b>	• 500,00 m <sup>2</sup> - 1,00 cm - 1 stuk
<b>Totaal volume</b>	5,00 m <sup>3</sup>
<b>Identificatiemethode</b>	Vaststelling met monsternamen
<b>Destructieve handeling voor identificatie</b>	Nee
<b>Opmerking</b>	Deze oppervlakte, volumes en gewichten zijn niet gemeten, maar geschat op basis van een benadering van het aanwezig pleisterwerk in alle muren ( de opgegeven hoeveelheden mogen niet gebruikt worden als maatstaf van heffing).

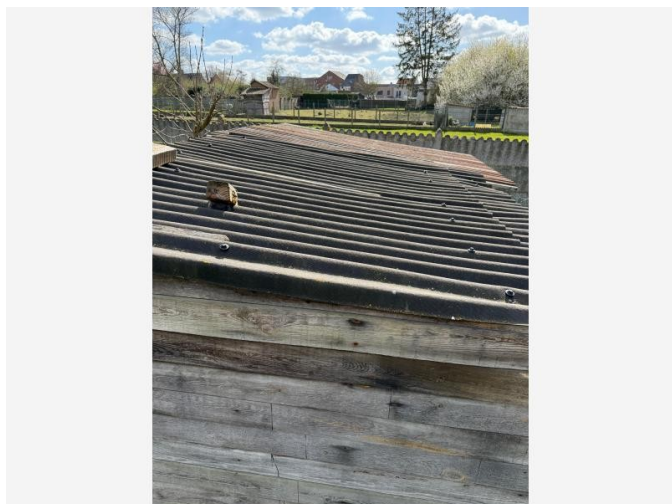
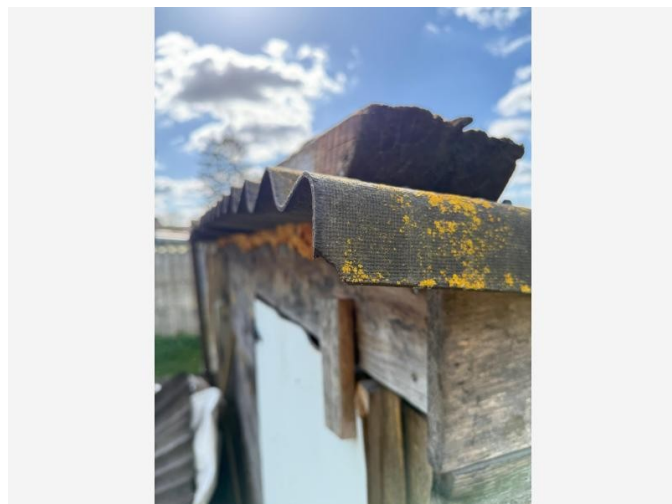
## Fiche 16: Bitumen Golfplaat

Geen asbest

#	Type	Referentie	Resultaat
16.1	Puntmonster	MM04 Bitumen	Geen asbest

<b>Beschrijving</b>	Bitumen Golfplaat
<b>Omgeving</b>	Buiten
<b>Primaire drager</b>	Schuin dak
<b>Bindmiddel van materiaal</b>	Bitumen (roofing, teer, asfalt)
<b>Gebondenheid op basis van bindmiddel</b>	Hecht
<b>Hoeveelheid (oppervlakte - aantal)</b>	<ul style="list-style-type: none"><li>• 10,00 m<sup>2</sup> - 1 stuk</li></ul>
<b>Totale oppervlakte</b>	10,00 m <sup>2</sup>
<b>Identificatiemethode</b>	Vaststelling met monsternamen
<b>Destructieve handeling voor identificatie</b>	Nee

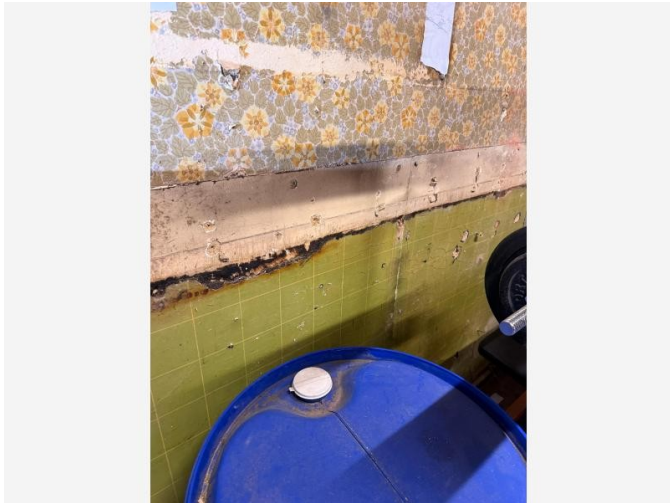
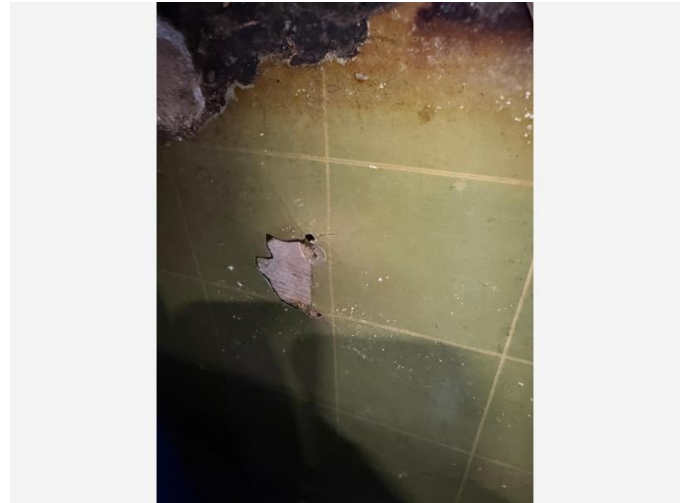
Geen asbest

#	Type	Referentie	Resultaat
17.1	Puntmonster	MM03	Geen asbest

Beschrijving	vinyl tegel Berging
Omgeving	Binnen
Primaire drager	Binnenwand
Bindmiddel van materiaal	Kunststof of -hars
Gebondenheid op basis van bindmiddel	Hecht
Hoeveelheid (oppervlakte - dikte - aantal)	• 10,00 m <sup>2</sup> - 0,40 cm - 1 stuk
Totaal volume	0,04 m <sup>3</sup>
Identificatiemethode	Vaststelling met monstername
Destructieve handeling voor identificatie	Nee
Opmerking	Deze oppervlakte is niet gemeten geweest meer een schatting bij benadering voor alle aanwezige vinyl vloer, deze hoeveelheid mag niet gebruikt worden als maatstaf van heffing
