Asbestinventarisatetest

Godveerdegemstraat 60, 9620 Zottegem

Attestnummer : 20250311-000263.000

Uitgegeven op : 11.03.2025

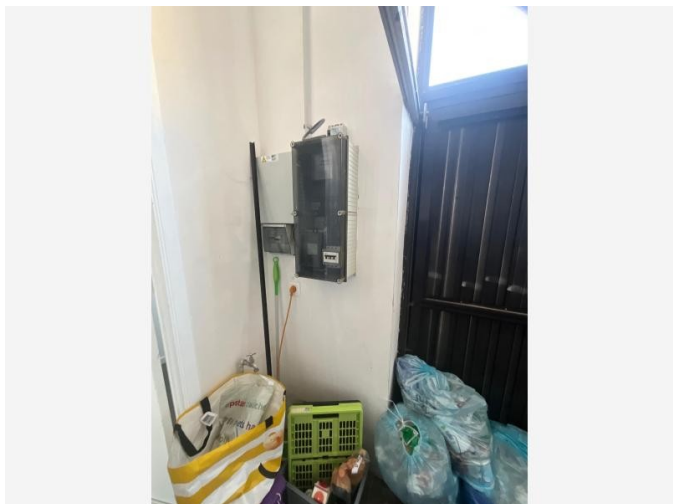
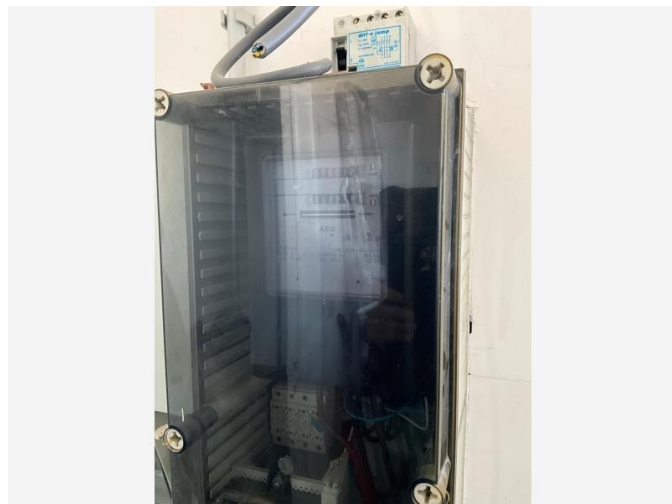
Het asbestmateriaal valt onder de mijlpaal van 2040.

Eindbeoordeling materiaalrisico	Zeer laag materiaalrisico en/of zeer lage kans op vezelvrijgave
---------------------------------	-----------------------------------------------------------------

Gebondenheid	Categorie 1: hechtgebonden in oorsprong
Asbestsoort (vezeltype)	Crocidoliet aanwezig
Asbestconcentratie	Laag (< 50%)
Afschermingsgraad van het gehele materiaal	Stootvaste afscherming of omkasting
Toestand van het materiaal	Onbeschadigd, niet verweerd

Beschrijving	Bakeliet teller & zekering
Omgeving	Binnen
Primaire drager	Communicatie en elektrische infrastructuur en uitrusting
Asbestmateriaal	Plaat, paneel, tablet - Type Bakeliet
Bindmiddel van asbestmateriaal	Kunststof of -hars
Gebondenheid op basis van bindmiddel	Hecht
Hoeveelheid (oppervlakte - dikte - aantal)	• 0,25 m ² - 0,51 cm - 1 stuk
Totaal volume	0,001 m ³
Eenvoudig bereikbaar	Ja
Bevestigingswijze	• Geschroefd
Identificatiemethode	Vaststelling zonder monsternamen
Destructieve handeling voor identificatie	Nee
Opmerking	De hoeveelheden zijn ramingen en zijn daarom ten allen tijde indicatief.

- Zorg voor een veilig beheer. Vermijd het beschadigen van het asbestmateriaal. Controleer de toestand jaarlijks op wijzigingen.

- Eenvoudige handelingen: mag via doe-het-zelf of door werknemer(s) met opleidingsattest eenvoudige handelingen
De toepassingen kunnen worden losgeschroefd en in zijn geheel worden verwijderd. Laten vervangen door de bevoegde instanties.

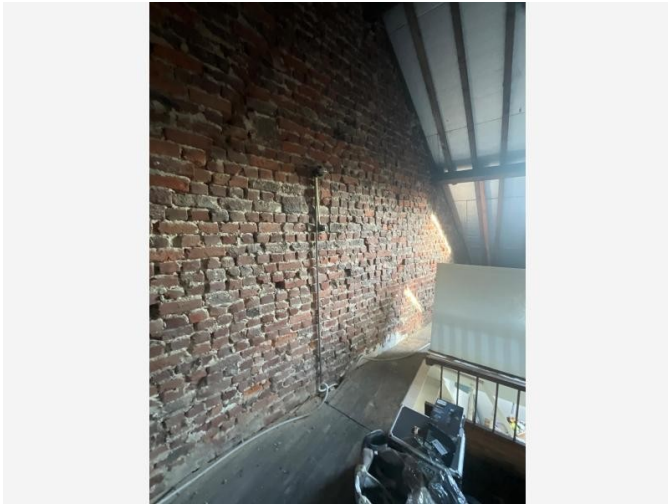
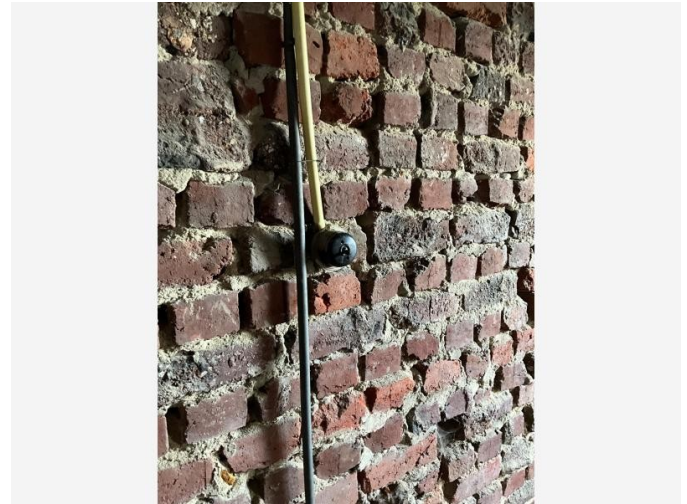
Het asbestmateriaal valt onder de mijlpaal van 2040.

Eindbeoordeling materiaalrisico	Laag materiaalrisico en/of verlaagde kans op vezelvrijgave
---------------------------------	------------------------------------------------------------

Gebondenheid	Categorie 1: hechtgebonden in oorsprong
Asbestsoort (vezeltype)	Crocidoliet aanwezig
Asbestconcentratie	Laag (< 50%)
Afschermingsgraad van het gehele materiaal	Geheel of deels (ook) vrij aan de binnenlucht
Toestand van het materiaal	Onbeschadigd, niet verweerd

Beschrijving	Bakeliet toepassingen
Omgeving	Binnen
Primaire drager	Communicatie en elektrische infrastructuur en uitrusting
Asbestmateriaal	Plaat, paneel, tablet - Type Bakeliet
Bindmiddel van asbestmateriaal	Kunststof of -hars
Gebondenheid op basis van bindmiddel	Hecht
Hoeveelheid (oppervlakte - dikte - aantal)	<ul style="list-style-type: none">• 0,05 m² - 0,50 cm - 1 stuk
Totaal volume	< 0,001 m ³
Eenvoudig bereikbaar	Ja
Bevestigingswijze	<ul style="list-style-type: none">• Geschroefd
Identificatiemethode	Vaststelling zonder monsternamen
Destructieve handeling voor identificatie	Nee
Opmerking	Hoeveelheden zijn ramingen & daarom ten allen tijde indicatief.

- Zorg voor een veilig beheer. Vermijd het beschadigen van het asbestmateriaal. Controleer de toestand jaarlijks op wijzigingen.

- Eenvoudige handelingen: mag via doe-het-zelf of door werknemer(s) met opleidingsattest eenvoudige handelingen
De toepassingen kunnen worden losgeschroefd en in zijn geheel worden verwijderd.

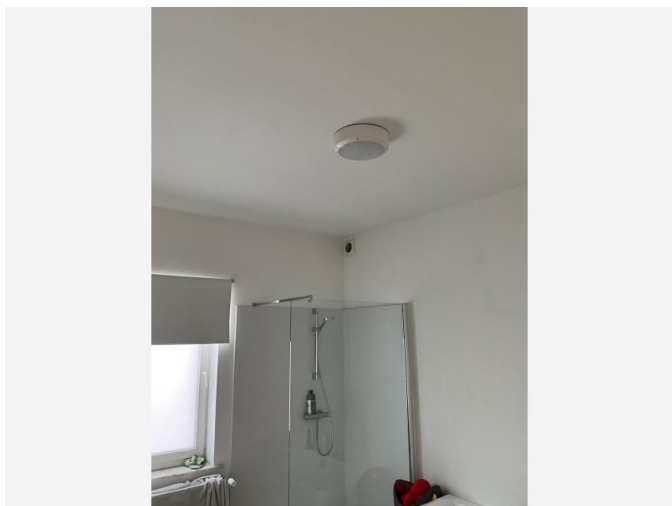
De aangeduide plafonds bestaan uit gyproc/hout en zijn niet asbestverdacht. Mogelijks bevindt er zich achter deze wanden nog pleisterwerk. Indien dit bij werken bereikbaar wordt, eventueel bijkomende monsternamen uitvoeren.

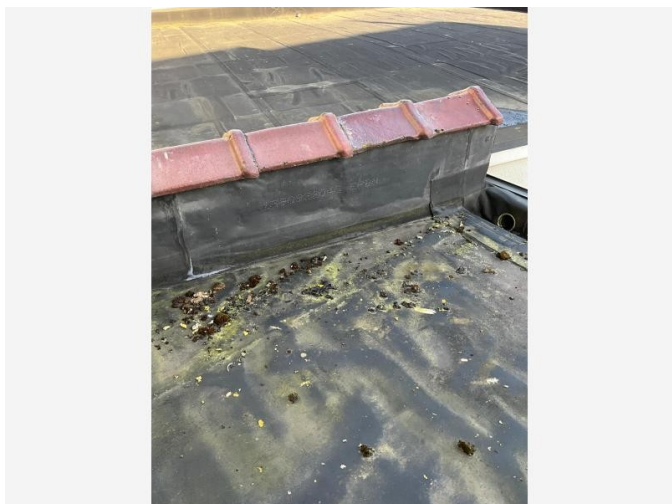
De dakdichting bestaat uit EPDM en is niet asbestverdacht.

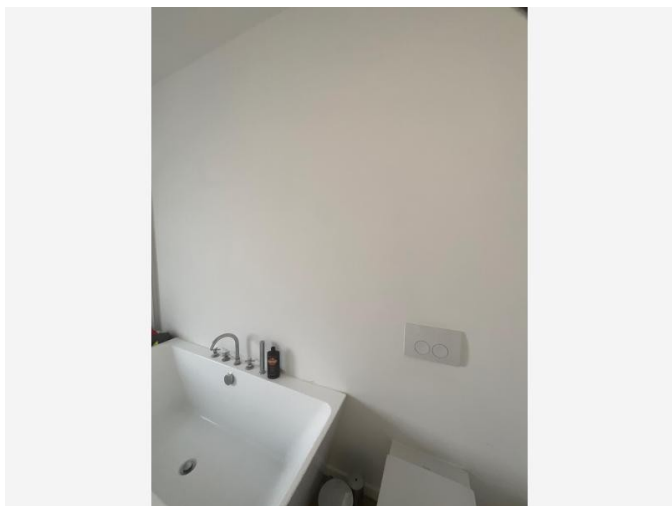
De aangeduide wanden bestaan uit gyproc/hout en zijn niet asbestverdacht. Mogelijks bevindt er zich achter deze wanden nog pleisterwerk. Indien dit bij werken bereikbaar wordt, eventueel bijkomende monsternamen uitvoeren.

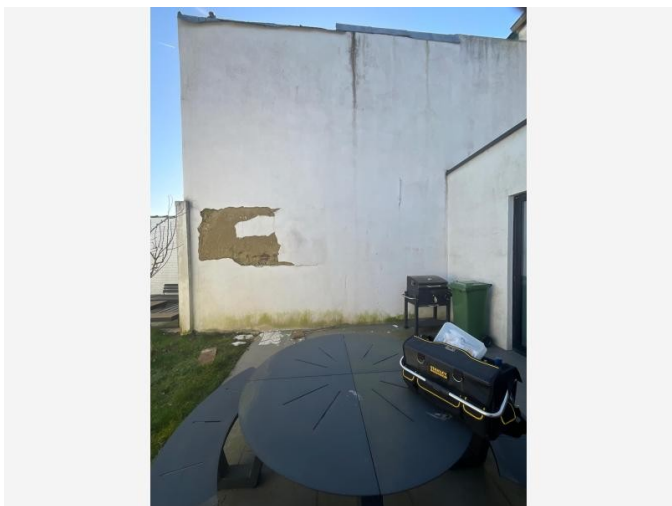
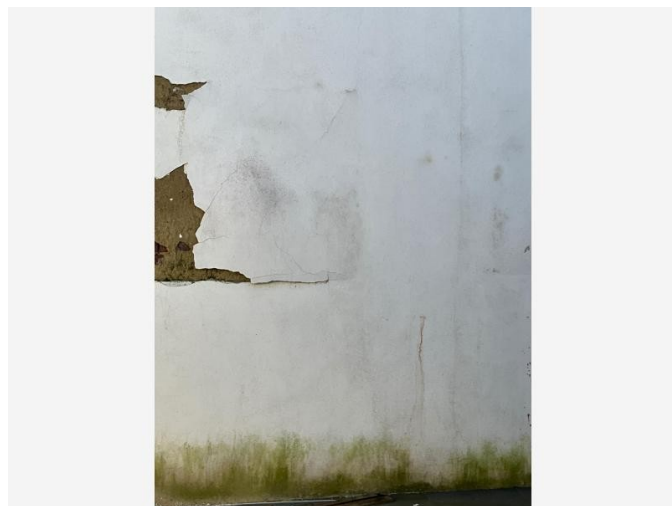
Fiche 6: Crepi

Geen asbest

#	Type	Referentie	Resultaat
6.1	Puntmonster	Mm04	Geen asbest

Beschrijving	Crepi
Omgeving	Buiten
Primaire drager	Wand buitenschil
Bindmiddel van materiaal	Gips - kalk
Gebondenheid op basis van bindmiddel	Niet-hechtgebonden
Hoeveelheid (oppervlakte - dikte - aantal)	• 180,00 m ² - 1,00 cm - 1 stuk
Totaal volume	1,80 m ³
Identificatiemethode	Vaststelling met monstername
Destructieve handeling voor identificatie	Nee
Opmerking	De hoeveelheden zijn ramingen & daarom ten allen tijde indicatief.

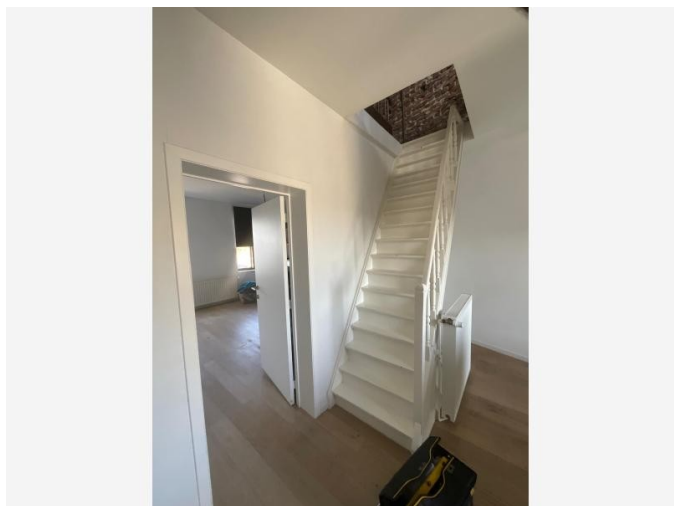
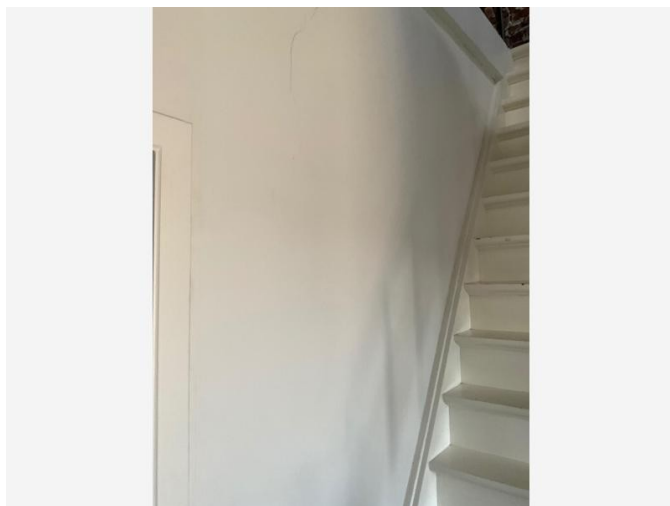
Geen asbest

#	Type	Referentie	Resultaat
7.1	Mengmonster	MM01	Geen asbest

Beschrijving	Pleisterwerk wanden
Omgeving	Binnen
Primaire drager	Binnenwand
Bindmiddel van materiaal	Gips - kalk
Gebondenheid op basis van bindmiddel	Niet-hechtgebonden
Hoeveelheid (oppervlakte - dikte - aantal)	• 185,00 m ² - 1,00 cm - 1 stuk
Totaal volume	1,85 m ³
Identificatiemethode	Vaststelling met monstername
Destructieve handeling voor identificatie	Nee
Opmerking	De hoeveelheden zijn ramingen en zijn daarom ten allen tijde indicatief.
