# Asbestinventarisatetest

73008B0853/00H000

Attestnummer : 20250314-000086.000

## Niet-asbestveilig

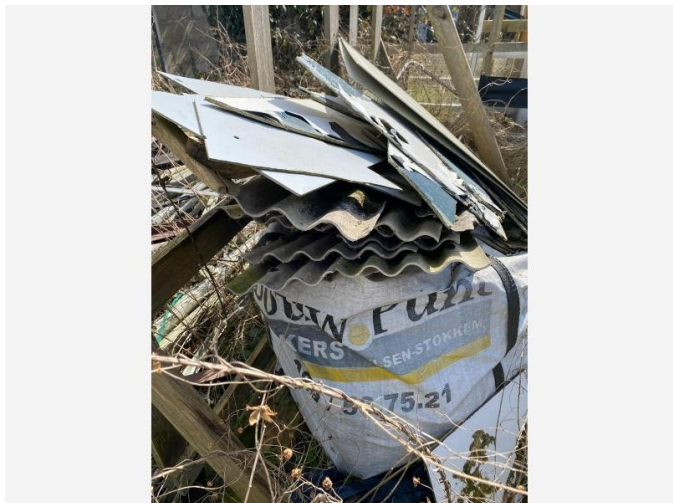
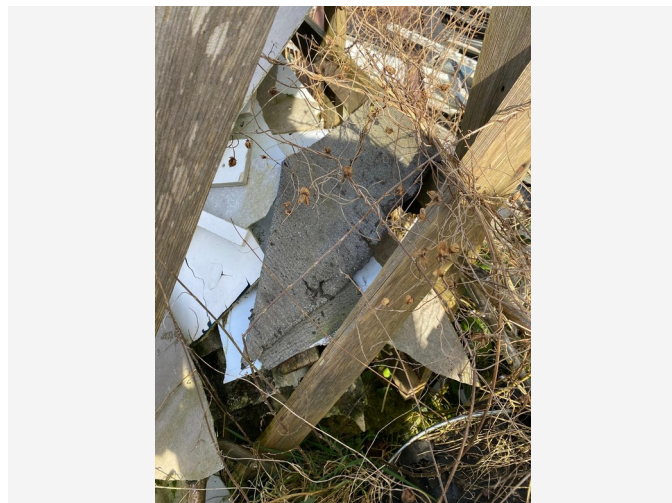
# Fiche 1: Afval stukken van asbest golf- en menuiserieplaten in achtertuin.

Het asbestmateriaal valt onder de mijlpaal van 2040.

**Dringend verwijderen**

<b>Beschrijving</b>	Afval stukken van asbest golf- en menuiserieplaten in achtertuin.
<b>Type afvalstof</b>	Betreft stock-voorraad of gedemonteerde asbestmaterialen
<b>Aanwezige resten</b>	Geen resten aanwezig
<b>Omgeving</b>	Buiten
<b>Primaire drager</b>	Gedemonteerd of buitengebruik gesteld materiaal
<b>Asbestmaterialen</b>	<ul style="list-style-type: none"><li>Dak- en gevelbekleding - Golfplaat</li><li>Plaat, paneel, tablet - Type Menuiserie</li></ul>
<b>Bindmiddel van asbestmateriaal</b>	Cement
<b>Gebondenheid op basis van bindmiddel</b>	Hecht
<b>Hoeveelheid (gewicht - aantal)</b>	<ul style="list-style-type: none"><li>80,00 kg - 1 stuk</li></ul>
<b>Totaal gewicht</b>	80,00 kg
<b>Eenvoudig bereikbaar</b>	Ja
<b>Identificatiemethode</b>	Vaststelling zonder monsternamen

- Verwijder het asbestafval.

- Eenvoudige handelingen: mag via doe-het-zelf of door werknemer(s) met opleidingsattest eenvoudige handelingen  
Het verwijderen van deze losse stukken golf- en menuiserie platen kan via doe-het-zelf in een asbestzak af te voeren naar het containerpark.

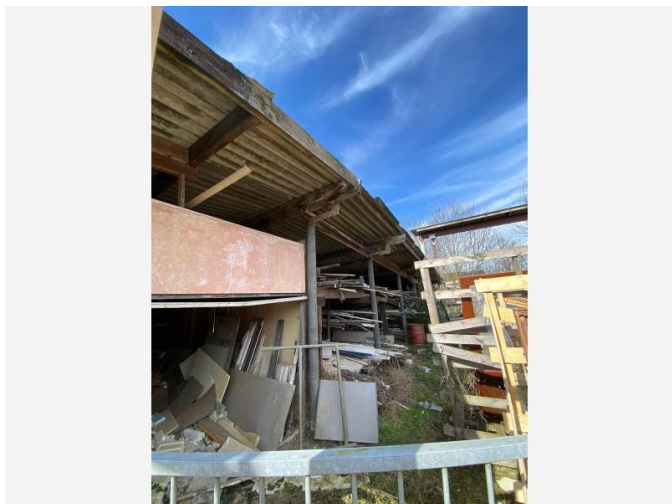
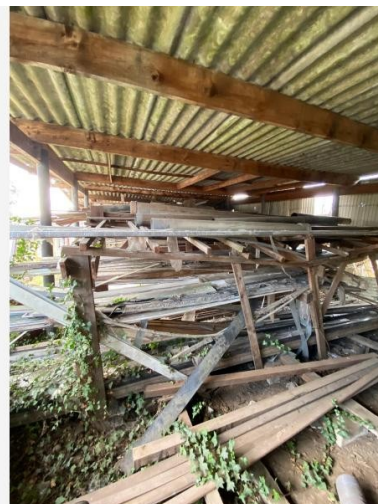
Het asbestmateriaal valt onder de mijlpaal van 2034.

**Dringend verwijderen**

Eindbeoordeling materiaalrisico	Hoog materiaalrisico en/of hoge kans op vezelvrijgave
---------------------------------	---

Gebondenheid	Categorie 1: hechtgebonden in oorsprong
Asbestsoort (vezeltype)	Crocidoliet aanwezig
Asbestconcentratie	Laag (< 50%)
Afschermingsgraad van het gehele materiaal	Geheel of deels (ook) vrij aan de binnenlucht
Toestand van het materiaal	Matig beschadigd, matig verweerd

Beschrijving	4 asbest golfplaten daken
Omgeving	Grenst aan binnen- en buitenlucht
Primaire drager	Schuin dak
Asbestmateriaal	Dak- en gevelbekleding - Golfplaat
Bindmiddel van asbestmateriaal	Cement
Gebondenheid op basis van bindmiddel	Hecht
Hoeveelheid (oppervlakte - aantal)	<ul style="list-style-type: none"><li>• 250,00 m<sup>2</sup> - 1 stuk</li></ul>
Totale oppervlakte	250,00 m <sup>2</sup>
Eenvoudig bereikbaar	Ja
Bevestigingswijze	<ul style="list-style-type: none"><li>• Geschroefd</li></ul>
Identificatiemethode	Vaststelling zonder monsternamen
Destructieve handeling voor identificatie	Nee

- Zorg voor een veilig beheer en verwijder dit asbestmateriaal wanneer het bij werken eenvoudig bereikbaar wordt. Controleer de toestand jaarlijks op wijzigingen.
- Hemelwater dat afspoelt van asbestcement daken of gevels kan asbestdeeltjes bevatten. Gebruik het enkel voor gesloten circuits (bv. spoelen toiletten). Reinig na het vervangen van het dak of de gevel de dakgoten en regenwaterput of -ton om asbesthoudend sediment of slib te verwijderen

- Eenvoudige handelingen: mag via doe-het-zelf of door werknemer(s) met opleidingsattest eenvoudige handelingen  
Het verwijderen van deze asbest golfplaten dient omwille van de hoeveelheid een 250m<sup>2</sup> en ook veelal door de hoogte te gebeuren door minstens een aannemer met opleidingsattest eenvoudige handelingen.

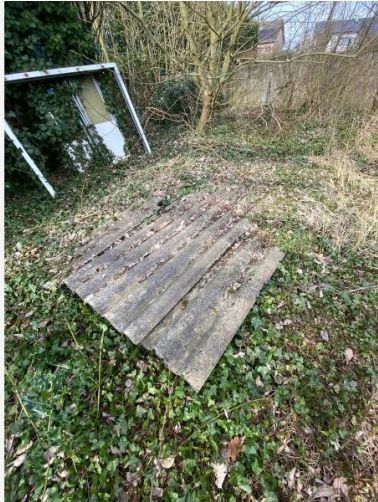
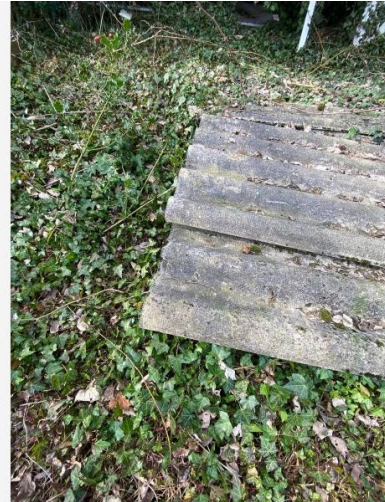
# Fiche 3: Losse golfplaten in de tuin op de grond en tegen muur

Het asbestmateriaal valt onder de mijlpaal van 2040.

**Dringend verwijderen**

Beschrijving	Losse golfplaten in de tuin op de grond en tegen muur
Type afvalstof	Betreft stock-voorraad of gedemonteerde asbestmaterialen
Aanwezige resten	Geen resten aanwezig
Omgeving	Buiten
Primaire drager	Schuin dak
Asbestmaterialen	<ul style="list-style-type: none"><li>Verloren bekisting - Golfplaat</li></ul>
Bindmiddel van asbestmateriaal	Cement
Gebondenheid op basis van bindmiddel	Hecht
Hoeveelheid (gewicht - aantal)	<ul style="list-style-type: none"><li>15,00 kg - 9 stuks</li></ul>
Totaal gewicht	135,00 kg
Eenvoudig bereikbaar	Ja
Identificatiemethode	Vaststelling zonder monsternamen
Opmerking	Een vijftal asbest golfplaten op de grond in de tuin en een viertal platen tegen de achterkant muur afzonderlijke garage.

- Verwijder het asbestafval.

- Eenvoudige handelingen: mag via doe-het-zelf of door werknemer(s) met opleidingsattest eenvoudige handelingen  
Het verwijderen van deze losse liggende en staande asbest golfplaten kan via doe-het-zelf in een asbestzak af te voeren naar het containerpark.

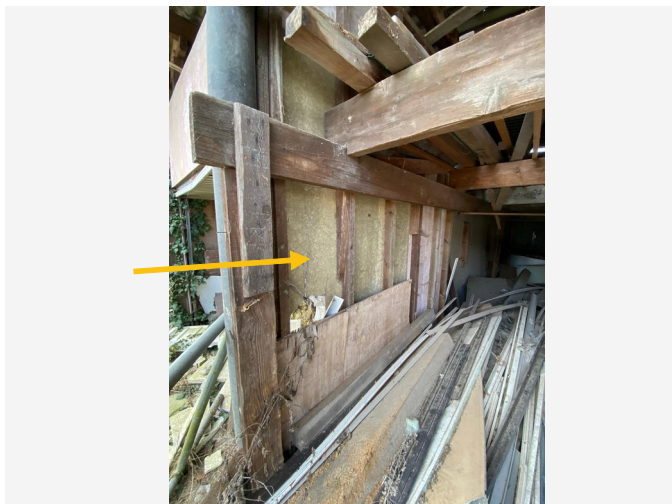
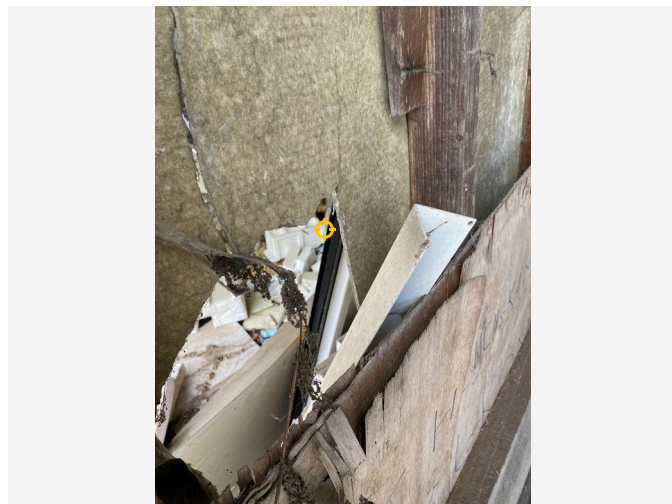
Verwijderen

Eindbeoordeling materiaalrisico	Verhoogd materiaalrisico en/of verhoogde kans op vezelvrijgave
---------------------------------	--

Gebondenheid	Categorie 1: hechtgebonden in oorsprong
Asbestsoort (vezeltype)	Alleen chrysotiel
Asbestconcentratie	Laag (< 50%)
Afschermingsgraad van het gehele materiaal	Geheel of deels (ook) vrij aan de binnenlucht
Toestand van het materiaal	Matig beschadigd, matig verweerd

#	Type	Referentie	Resultaat
4.1	Puntmonster	0603ME03	Chrysotiel

Beschrijving	Menuiserite platen binnenschutting schuur
Omgeving	Binnen
Primaire drager	Binnenwand
Asbestmateriaal	Plaat, paneel, tablet - Type Menuiserite
Bindmiddel van asbestmateriaal	Cement
Gebondenheid op basis van bindmiddel	Hecht
Hoeveelheid (oppervlakte - dikte - aantal)	• 24,00 m <sup>2</sup> - 0,40 cm - 1 stuk
Totaal volume	0,096 m <sup>3</sup>
Eenvoudig bereikbaar	Ja
Bevestigingswijze	• Genageld, geniet
Identificatiemethode	Vaststelling met monstername
Destructieve handeling voor identificatie	Nee

- Zorg voor een veilig beheer. Vermijd het beschadigen van het asbestmateriaal. Controleer de toestand jaarlijks op wijzigingen.

- Eenvoudige handelingen: mag via doe-het-zelf of door werknemer(s) met opleidingsattest eenvoudige handelingen  
Het verwijderen van genagelde menuiserie platen als ook de hoeveelheid vereist minstens een aannemer met opleidingsattest eenvoudige handelingen.

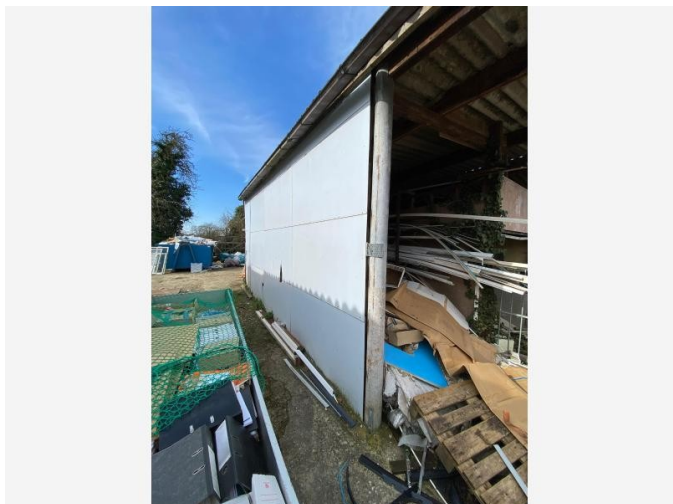
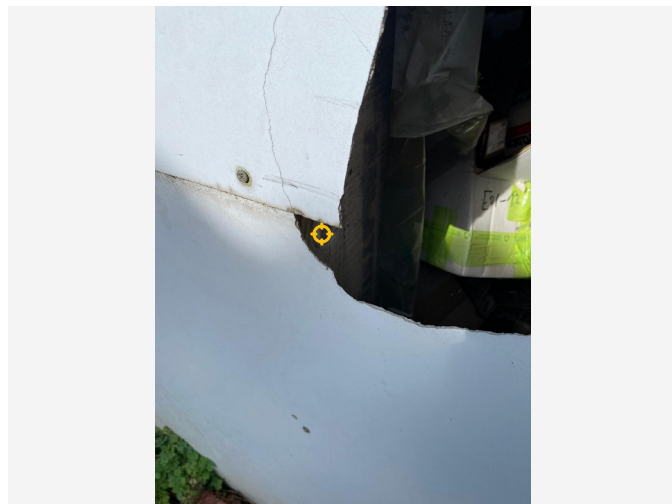
**Verwijderen**

Eindbeoordeling materiaalrisico	Verhoogd materiaalrisico en/of verhoogde kans op vezelvrijgave
---------------------------------	--

Gebondenheid	Categorie 1: hechtgebonden in oorsprong
Asbestsoort (vezeltype)	Alleen chrysotiel
Asbestconcentratie	Laag (< 50%)
Afschermingsgraad van het gehele materiaal	Geheel of deels (ook) vrij aan de binnenlucht
Toestand van het materiaal	Matig beschadigd, matig verweerd

#	Type	Referentie	Resultaat
5.1	Puntmonster	0603ME01	Chrysotiel

Beschrijving	Menuiserite platen zijgevel schuur
Omgeving	Grenst aan binnen- en buitenlucht
Primaire drager	Wand buitenschil
Asbestmateriaal	Plaat, paneel, tablet - Type Menuiserite
Bindmiddel van asbestmateriaal	Cement
Gebondenheid op basis van bindmiddel	Hecht
Hoeveelheid (oppervlakte - dikte - aantal)	<ul style="list-style-type: none"><li>• 28,00 m<sup>2</sup> - 0,40 cm - 1 stuk</li></ul>
Totaal volume	0,112 m <sup>3</sup>
Eenvoudig bereikbaar	Ja
Bevestigingswijze	<ul style="list-style-type: none"><li>• Genageld, geniet</li></ul>
Identificatiemethode	Vaststelling met monstername
Destructieve handeling voor identificatie	Nee

- Zorg voor een veilig beheer. Vermijd het beschadigen van het asbestmateriaal. Controleer de toestand jaarlijks op wijzigingen.

- Eenvoudige handelingen: mag via doe-het-zelf of door werknemer(s) met opleidingsattest eenvoudige handelingen  
Het verwijderen van genagelde menuiserieplaten als ook de hoeveelheid vereist minstens een aannemer met opleidingsattest eenvoudige handelingen.

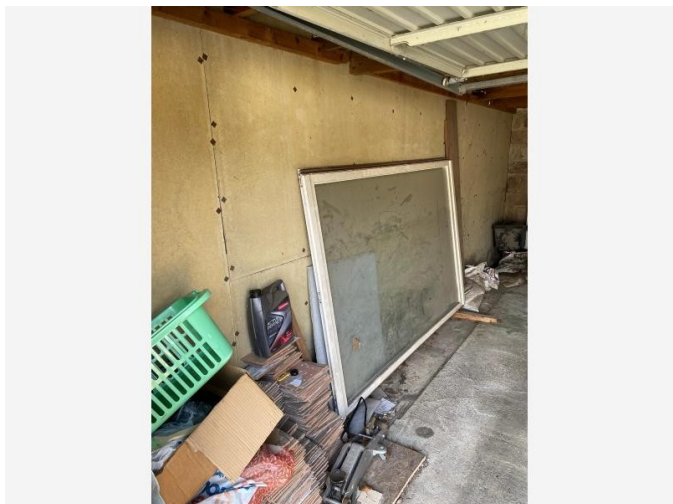
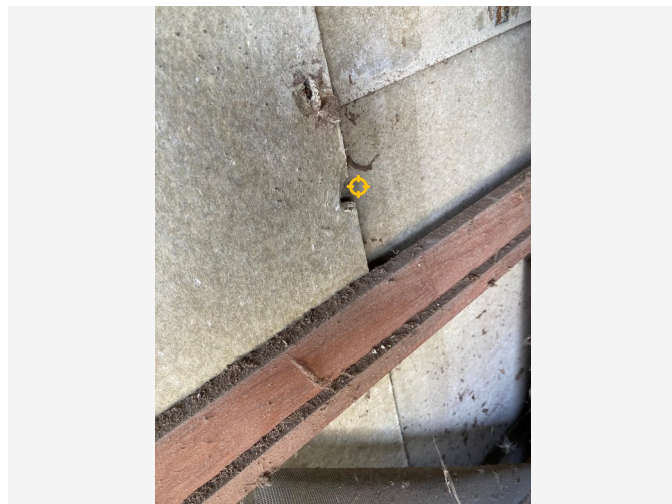
Verwijderen

Eindbeoordeling materiaalrisico	Verhoogd materiaalrisico en/of verhoogde kans op vezelvrijgave
---------------------------------	--

Gebondenheid	Categorie 1: hechtgebonden in oorsprong
Asbestsoort (vezeltype)	Alleen chrysotiel
Asbestconcentratie	Laag (< 50%)
Afschermingsgraad van het gehele materiaal	Geheel of deels (ook) vrij aan de binnenlucht
Toestand van het materiaal	Matig beschadigd, matig verweerd

#	Type	Referentie	Resultaat
6.1	Puntmonster	0603ME05	Chrysotiel

Beschrijving	Menuiserite binnenwanden garages
Omgeving	Binnen
Primaire drager	Binnenwand
Asbestmateriaal	Plaat, paneel, tablet - Type Menuiserite
Bindmiddel van asbestmateriaal	Cement
Gebondenheid op basis van bindmiddel	Hecht
Hoeveelheid (oppervlakte - dikte - aantal)	<ul style="list-style-type: none"><li>• 60,00 m<sup>2</sup> - 0,40 cm - 1 stuk</li></ul>
Totaal volume	0,24 m <sup>3</sup>
Eenvoudig bereikbaar	Ja
Bevestigingswijze	<ul style="list-style-type: none"><li>• Genageld, geniet</li></ul>
Identificatiemethode	Vaststelling met monstername
Destructieve handeling voor identificatie	Nee

- Zorg voor een veilig beheer. Vermijd het beschadigen van het asbestmateriaal. Controleer de toestand jaarlijks op wijzigingen.

- Eenvoudige handelingen: mag via doe-het-zelf of door werknemer(s) met opleidingsattest eenvoudige handelingen  
Het verwijderen van genagelde menuiserie platen vereist minstens een aannemer met opleidingsattest eenvoudige handelingen.

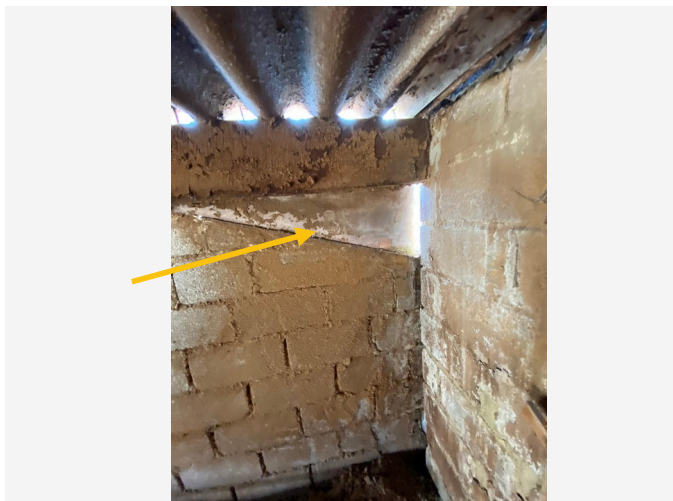
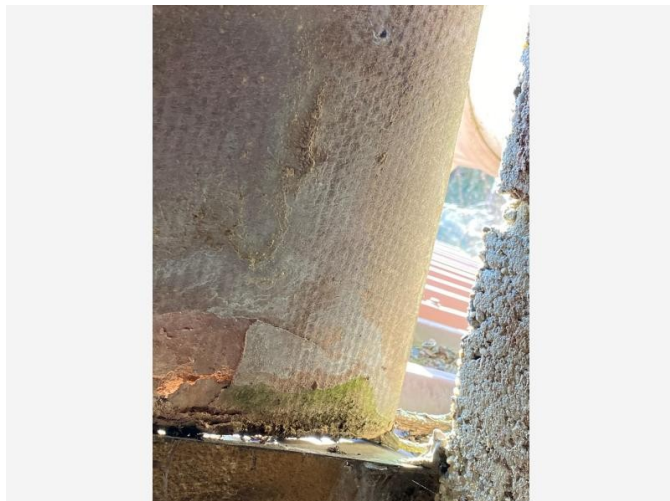
# Fiche 7: Menuiserieplaat in de hoek op verdiep boven de 3 garages.

Het asbestmateriaal valt onder de mijlpaal van 2040.

Verwijderen

Eindbeoordeling materiaalrisico	Verhoogd materiaalrisico en/of verhoogde kans op vezelvrijgave
---------------------------------	--

Gebondenheid	Categorie 1: hechtgebonden in oorsprong
Asbestsoort (vezeltype)	Crocidoliet aanwezig
Asbestconcentratie	Laag (< 50%)
Afschermingsgraad van het gehele materiaal	Geheel of deels (ook) vrij aan de binnenlucht
Toestand van het materiaal	Licht beschadigd, licht verweerd. Intact calciumsilicaatmateriaal of categorie III 'gebondenheid'

Beschrijving	Menuiserite plaat in de hoek op verdiep boven de 3 garages.
Omgeving	Grenst aan binnen- en buitenlucht
Primaire drager	Wand buitenschil
Asbestmateriaal	Plaat, paneel, tablet - Type Menuiserite
Bindmiddel van asbestmateriaal	Cement
Gebondenheid op basis van bindmiddel	Hecht
Hoeveelheid (oppervlakte - dikte - aantal)	<ul style="list-style-type: none"><li>• 0,50 m<sup>2</sup> - 0,40 cm - 1 stuk</li></ul>
Totaal volume	0,002 m <sup>3</sup>
Eenvoudig bereikbaar	Ja
Bevestigingswijze	<ul style="list-style-type: none"><li>• Genageld, geniet</li></ul>
Identificatiemethode	Vaststelling zonder monstername
Destructieve handeling voor identificatie	Nee

- Zorg voor een veilig beheer. Vermijd het beschadigen van het asbestmateriaal. Controleer de toestand jaarlijks op wijzigingen.

- Eenvoudige handelingen: mag via doe-het-zelf of door werknemer(s) met opleidingsattest eenvoudige handelingen  
Het verwijderen van genagelde menuiserieplaten vereist minstens een aannemer met opleidingsattest eenvoudige handelingen.

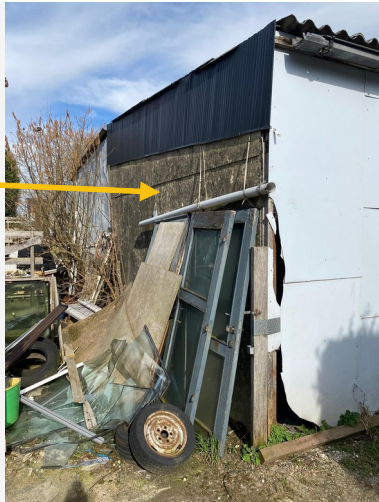
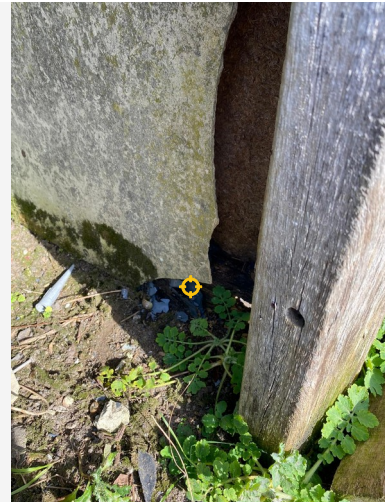
**Verwijderen**

Eindbeoordeling materiaalrisico	Verhoogd materiaalrisico en/of verhoogde kans op vezelvrijgave
---------------------------------	--

Gebondenheid	Categorie 1: hechtgebonden in oorsprong
Asbestsoort (vezeltype)	Alleen chrysotiel
Asbestconcentratie	Laag (< 50%)
Afschermingsgraad van het gehele materiaal	Geheel of deels (ook) vrij aan de binnenlucht
Toestand van het materiaal	Matig beschadigd, matig verweerd

#	Type	Referentie	Resultaat
8.1	Puntmonster	0603ME02	Chrysotiel

<b>Beschrijving</b>	Menuiserite platen gedeeltelijk achterkant schuur
<b>Omgeving</b>	Grenst aan binnen- en buitenlucht
<b>Primaire drager</b>	Wand buitenschil
<b>Asbestmateriaal</b>	Plaat, paneel, tablet - Type Menuiserite
<b>Bindmiddel van asbestmateriaal</b>	Cement
<b>Gebondenheid op basis van bindmiddel</b>	Hecht
<b>Hoeveelheid (oppervlakte - dikte - aantal)</b>	<ul style="list-style-type: none"><li>• 15,00 m<sup>2</sup> - 0,40 cm - 1 stuk</li></ul>
<b>Totaal volume</b>	0,06 m <sup>3</sup>
<b>Eenvoudig bereikbaar</b>	Ja
<b>Bevestigingswijze</b>	<ul style="list-style-type: none"><li>• Genageld, geniet</li></ul>
<b>Identificatiemethode</b>	Vaststelling met monstername
<b>Destructieve handeling voor identificatie</b>	Nee

- Zorg voor een veilig beheer. Vermijd het beschadigen van het asbestmateriaal. Controleer de toestand jaarlijks op wijzigingen.

- Eenvoudige handelingen: mag via doe-het-zelf of door werknemer(s) met opleidingsattest eenvoudige handelingen  
Het verwijderen van genagelde menuiserieplaten vereist minstens een aannemer met opleidingsattest eenvoudige handelingen.

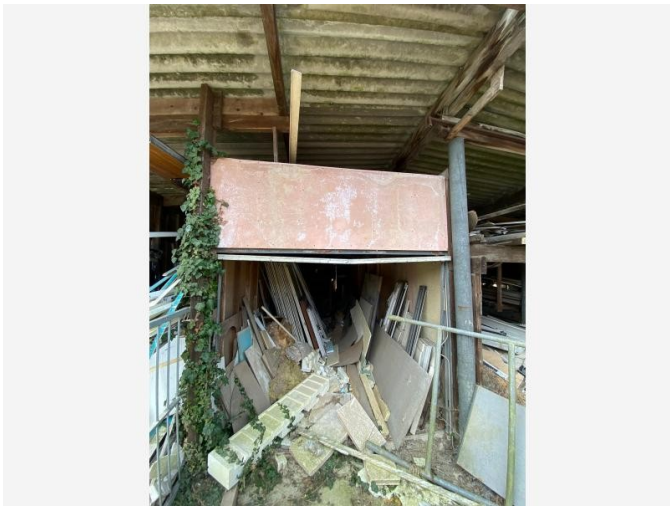
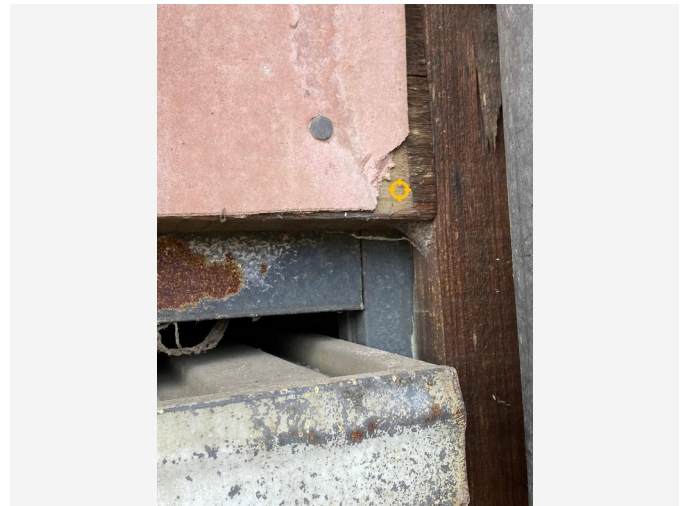
Verwijderen

Beschrijving	Menuiserite plaat frontaal op hoogte schuur
Omgeving	Grenst aan binnen- en buitenlucht
Primaire drager	Wand buitenschil
Asbestmateriaal	Plaat, paneel, tablet - Type Menuiserite
Bindmiddel van asbestmateriaal	Cement
Gebondenheid op basis van bindmiddel	Hecht
Hoeveelheid (oppervlakte - dikte - aantal)	• 3,00 m <sup>2</sup> - 0,40 cm - 1 stuk
Totaal volume	0,012 m <sup>3</sup>
Eenvoudig bereikbaar	Ja
Bevestigingswijze	• Genageld, geniet
Identificatiemethode	Vaststelling met monstername
Destructieve handeling voor identificatie	Nee

- Zorg voor een veilig beheer. Vermijd het beschadigen van het asbestmateriaal. Controleer de toestand jaarlijks op wijzigingen.

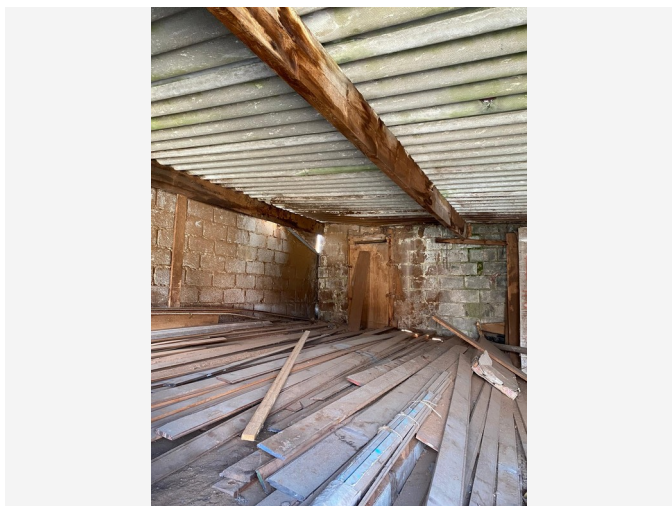
**Uitleg van de asbestdeskundige:** De achterkant van de garage is een soort schacht waar het houtschaafsel (schrijnwerkerij, ramen) via buizen werd afgevoerd (niet meer in gebruik). De deur met toegang op het verdiep werd om veiligheidsredenen toegetimmerd. De deur op het gelijkvloers kon maar op een kier worden geopend. Achter deze deur stapelde zich door de jaren heen vochtig afval van meer dan 50 cm hoog.

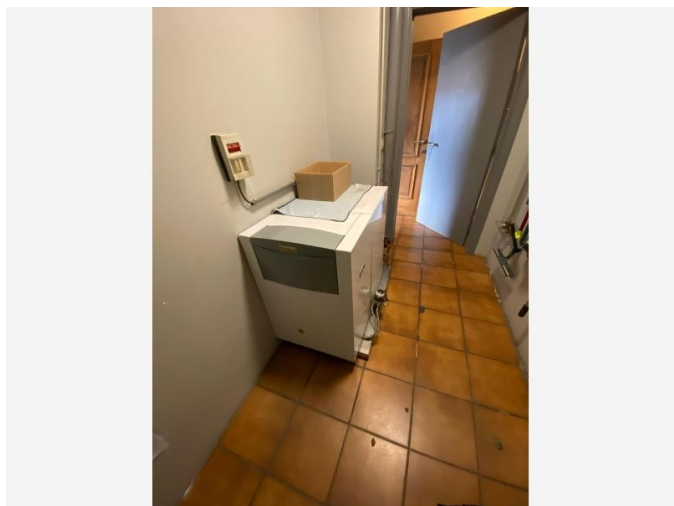
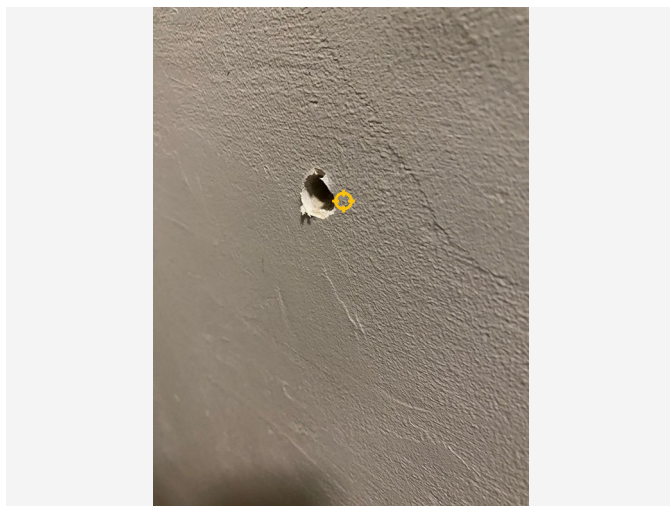
## Fiche 14: Pleister wanden woning

Geen asbest

Beschrijving	Pleister wanden woning
Omgeving	Binnen
Primaire drager	Binnenwand
Bindmiddel van materiaal	Gips - kalk
Gebondenheid op basis van bindmiddel	Niet-hechtgebonden
Hoeveelheid (oppervlakte - dikte - aantal)	• 550,00 m <sup>2</sup> - 1,50 cm - 1 stuk
Totaal volume	8,25 m <sup>3</sup>
Identificatiemethode	Vaststelling met monsternamen
Destructieve handeling voor identificatie	Nee
