Asbestinventarisatetest

Tingelhoek 45, 9961 Assenede

Attestnummer : 20230822-000119.000

Uitgegeven op : 22.08.2023

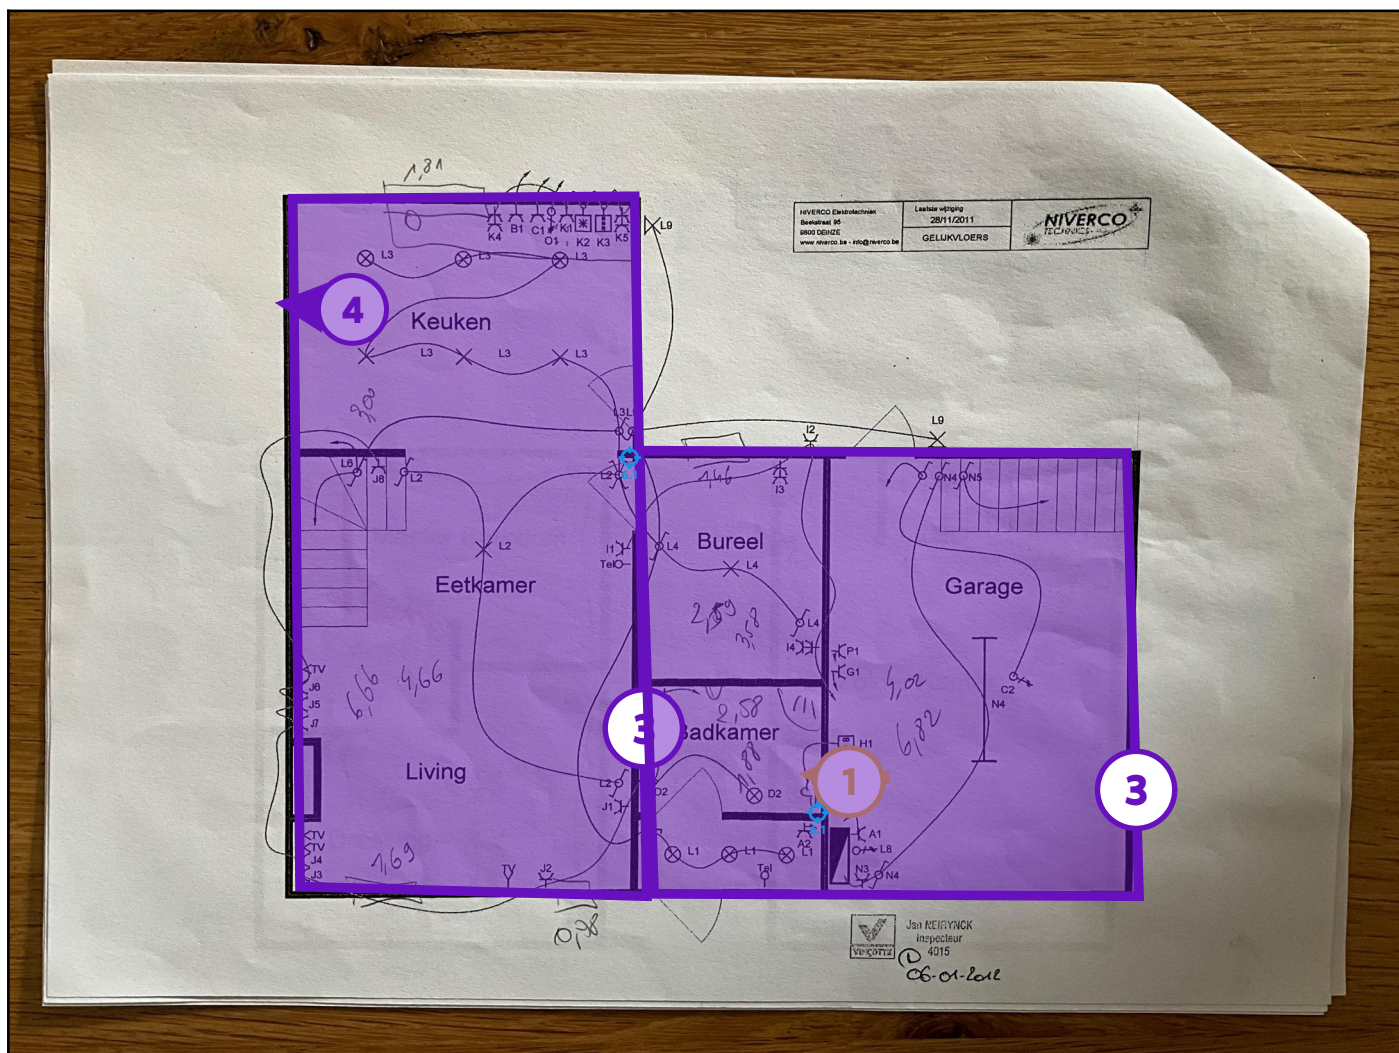
Plan 1.1: IMG_3337

Beschrijving	Type	Actie
1. Bakelieten tellerkast	Asbestmateriaal	Zorgvuldig beheren
3. Plafonds	Advies	-
4. Koord in kachel	Advies	-
6. Pleisterwerk muren	Geen asbest	-
6.1 Code: ST1	Mengmonster	-

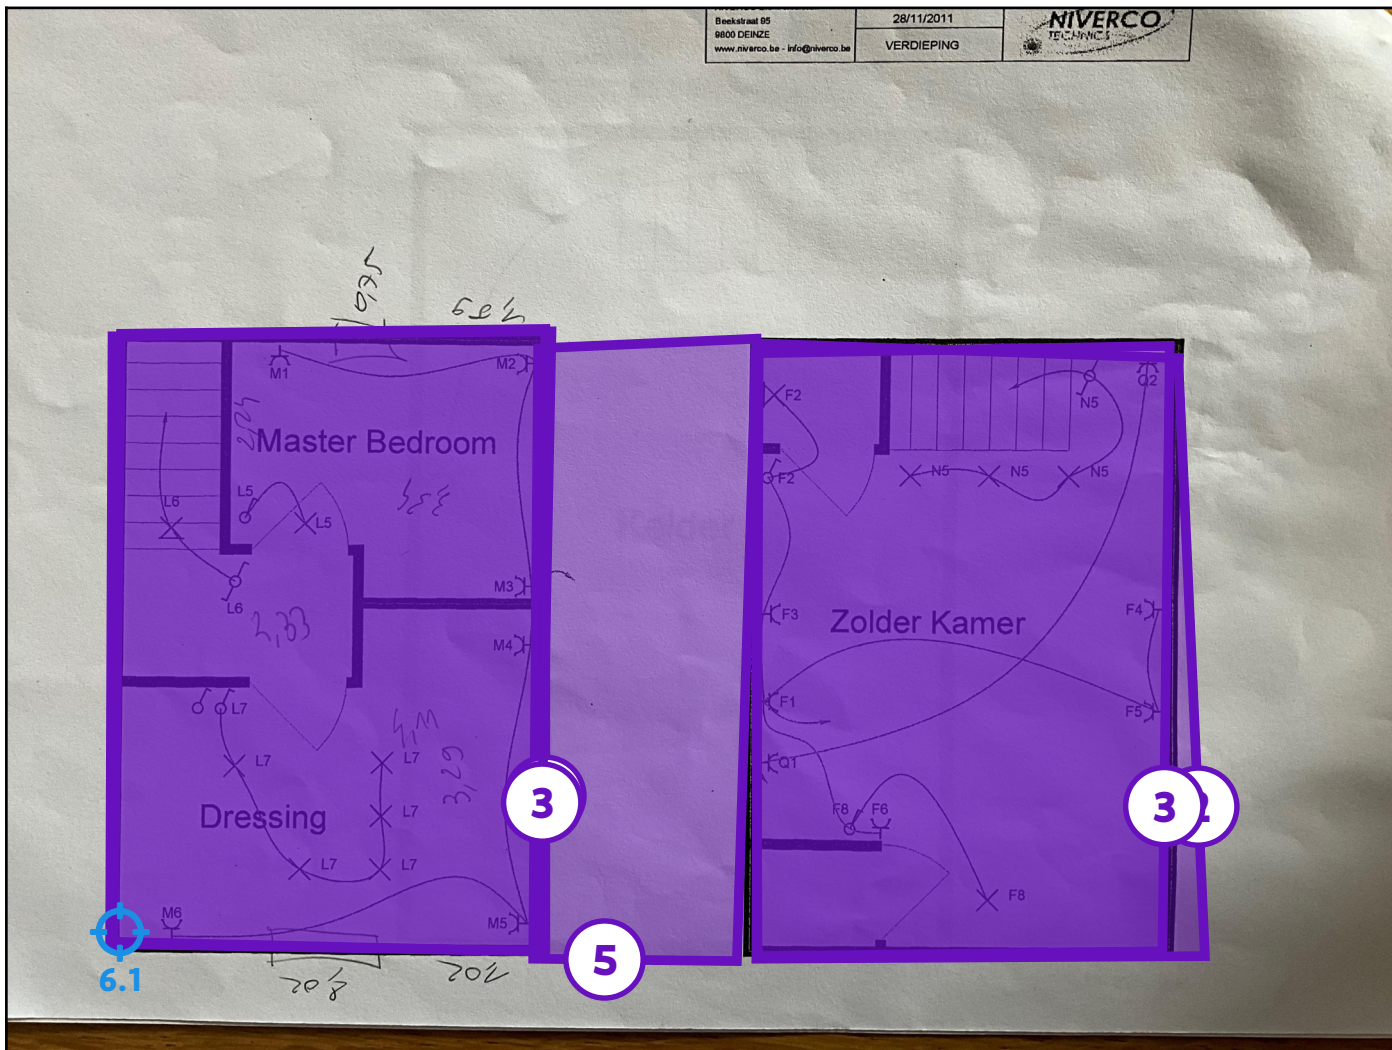
Plan 1.2: IMG_3338

Beschrijving	Type	Actie
2. Onderdak	Advies	-
3. Plafonds	Advies	-
5. Dakbedekking plat dak	Advies	-
6. Pleisterwerk muren	Geen asbest	-
6.1 Code: ST1	Mengmonster	-

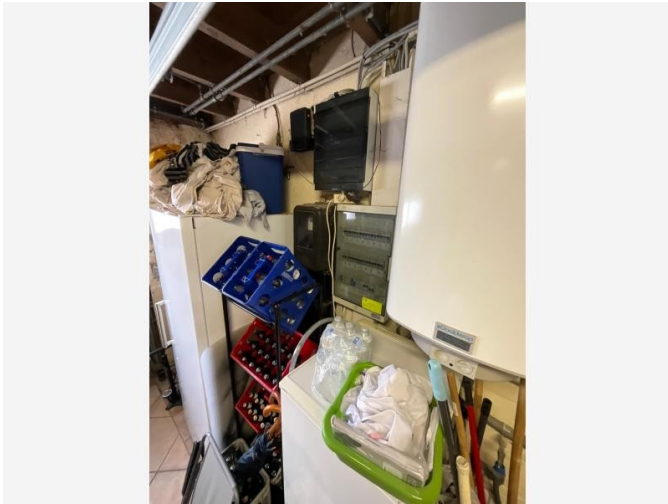
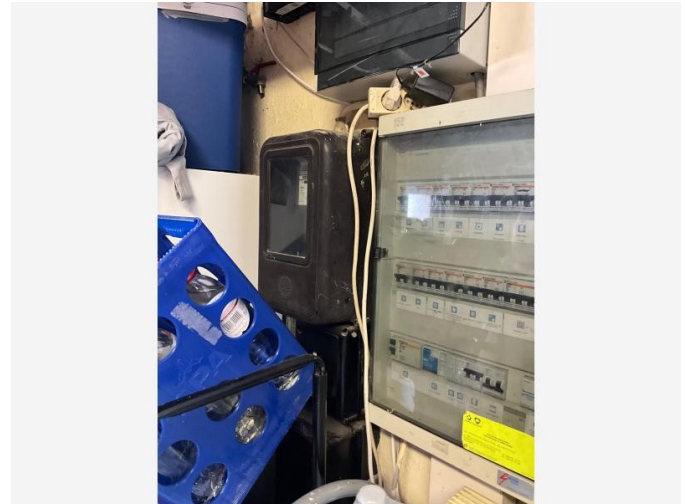
Het asbestmateriaal valt onder de mijlpaal van 2040.

Eindbeoordeling materiaalisico	Laag materiaalisico en/of verlaagde kans op vezelvrijgave
--------------------------------	---

Gebondenheid	Categorie 1: hechtgebonden in oorsprong
Asbestsoort (vezeltype)	Crocidoliet aanwezig
Asbestconcentratie	Laag (< 50%)
Afschermingsgraad van het gehele materiaal	Geheel of deels (ook) vrij aan binnenluchtstromen
Toestand van het materiaal	Onbeschadigd, niet verweerd

Beschrijving	Bakelieten tellerkast
Omgeving	Binnen
Primaire drager	Communicatie en elektrische infrastructuur en uitrusting
Asbestmateriaal	Plaat, paneel, tablet - Type Bakeliet
Bindmiddel van asbestmateriaal	Kunststof of -hars
Gebondenheid op basis van bindmiddel	Hecht
Hoeveelheid (oppervlakte - dikte - aantal)	• 1,00 m ² - 1,00 cm - 1 stuk
Totaal volume	0,01 m ³
Eenvoudig bereikbaar	Ja
Bevestigingswijze	• Geschroefd
Identificatiemethode	Vaststelling zonder monsternamen

- Zorg voor een veilig beheer. Vermijd het beschadigen van het asbestmateriaal. Controleer de toestand jaarlijks op wijzigingen.

- Eenvoudige handelingen: mag via doe-het-zelf of door werknemer(s) met opleidingsattest eenvoudige handelingen
Zie codex, kan via eenvoudige handelingen mits overleg met de energimaatschappij

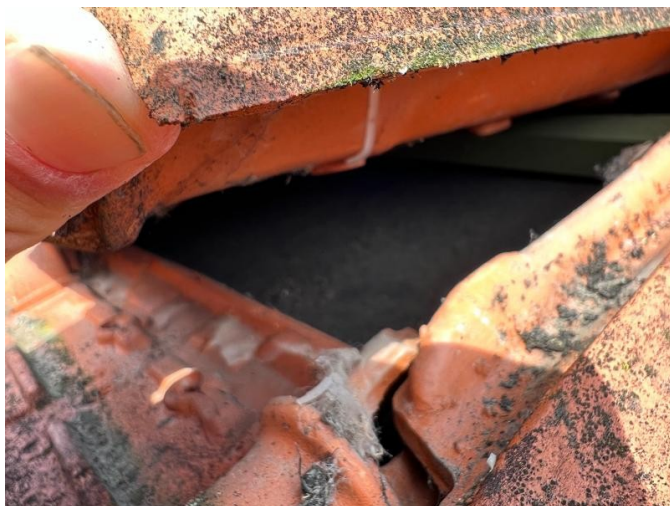
Niet asbestverdacht onderdak (zeil)

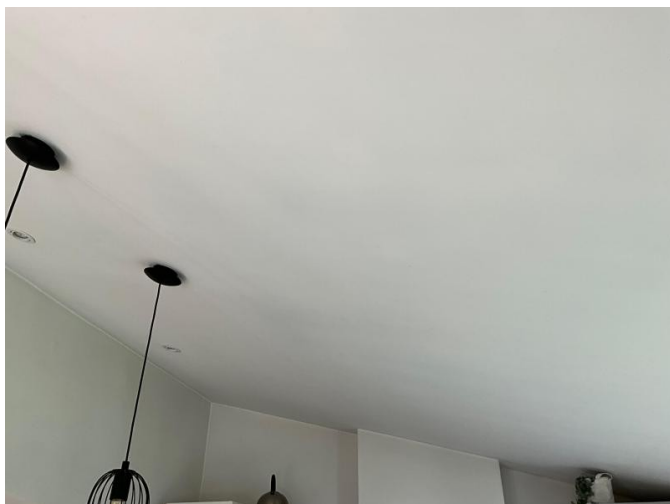
Niet asbestverdachte, verlaagde plafonds

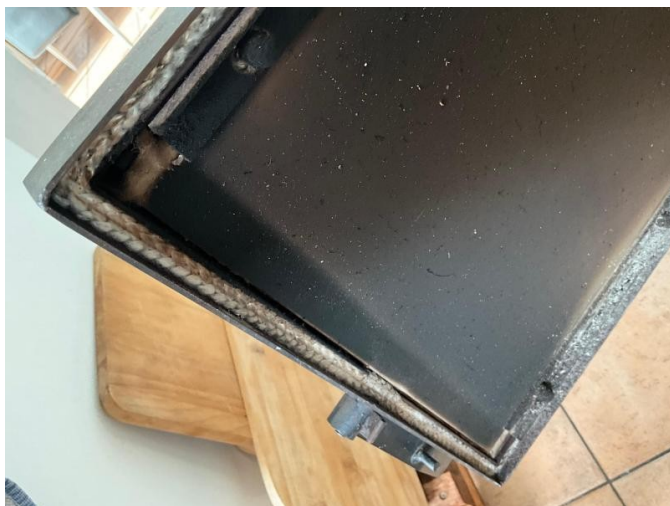
Niet asbestverdacht koord in kachel

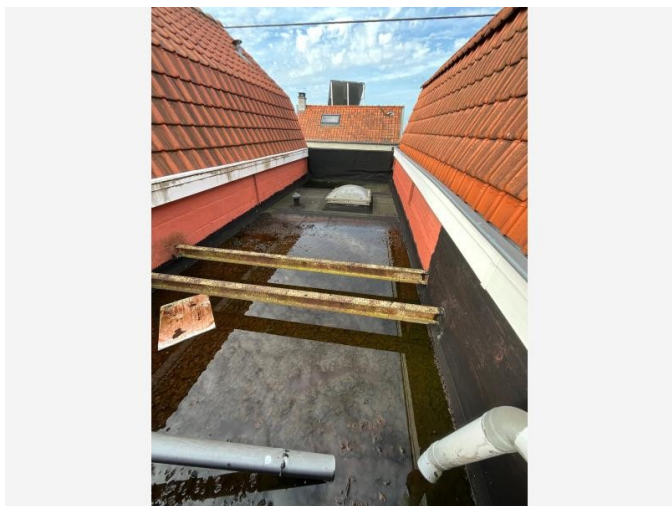
EPDM afwerking op het platte dak, niet asbestverdacht

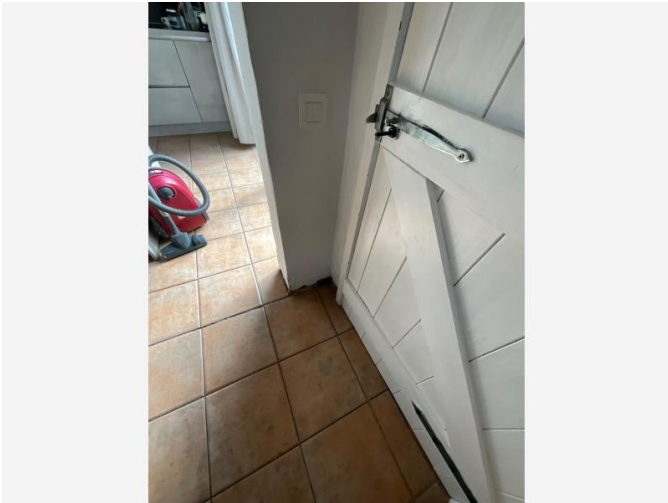
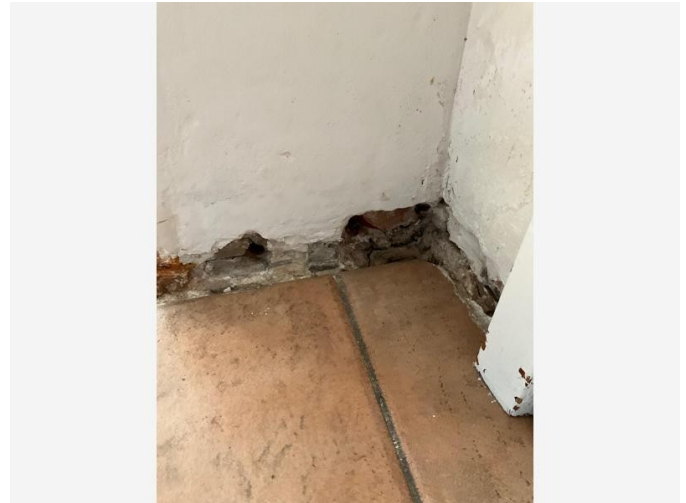
Fiche 6: Pleisterwerk muren

Geen asbest

#	Type	Referentie	Resultaat
6.1	Mengmonster	ST1	Geen asbest
