# Asbestinventarisatetest

Atlasstraat 4, 2660 Antwerpen

Attestnummer : 20241001-000106.000

Uitgegeven op : 01.10.2024

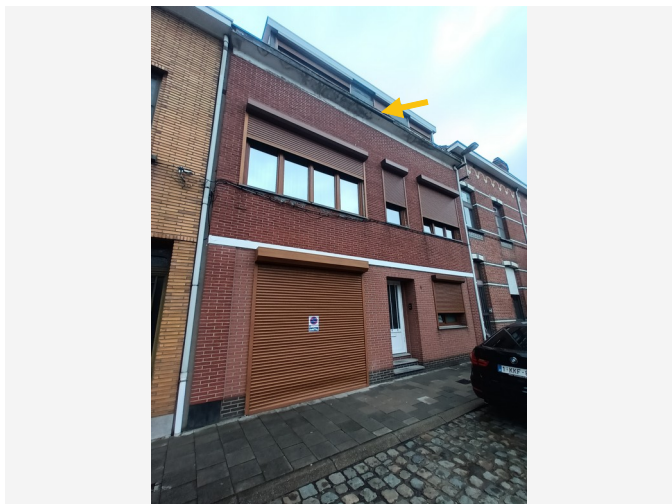
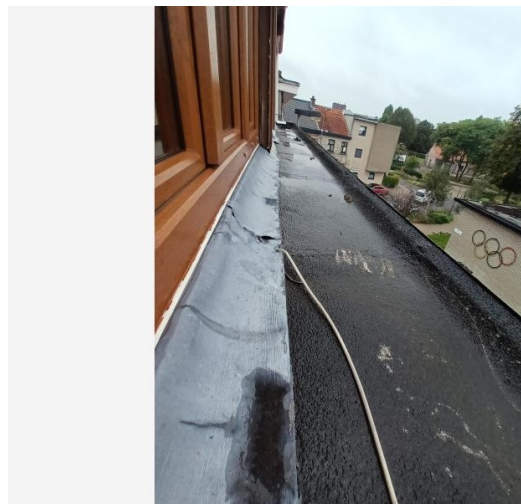
Het asbestmateriaal valt onder de mijlpaal van 2040.

| Eindbeoordeling materiaalrisico | Laag materiaalrisico en/of verlaagde kans op vezelvrijgave |

| Toestand van het materiaal | Licht beschadigd, licht verweerd. Intact calciumsilicaatmateriaal of categorie III 'gebondenheid' |

| Beschrijving | Roofing in dakgoot |
| Opmerking | <p>De dakgoten konden niet van dichtbij geïnspecteerd worden (&gt; 3,50m) , geen mogelijkheid om te bemonsteren. Extra controle/staalname aangewezen bij renovatiewerken . Deze oppervlakte is een berekende schatting. Er worden geen rechten verleend aan deze oppervlaktes. De dikte is een schatting die voorkomt uit de monsterplaatsen en is daarom niet altijd representatief.</p> |

- Zorg voor een veilig beheer. Vermijd het beschadigen van het asbestmateriaal. Controleer de toestand jaarlijks op wijzigingen.
- Voer bijkomende staalname(s) uit.

- Eenvoudige handelingen: mag via doe-het-zelf of door werknemer(s) met opleidingsattest eenvoudige handelingen  
EH doe-het zelf en/of opgeleid aannemer (tenzij de roofing zijn bindingssterkte verloren is)  
EH erkend saneerder : verwijdering dient te gebeuren volgens de geldende voorschriften en veiligheidsnormen  
Zie ook link Zie <https://ovam.vlaanderen.be/wie-mag-wat-verwijderen>  
<https://ovam.vlaanderen.be/voorzorgsmaatregelen-bij-asbestverwijdering>  
methodiek verwijderingsmethodes worden achteraan in het attest verder toegelicht

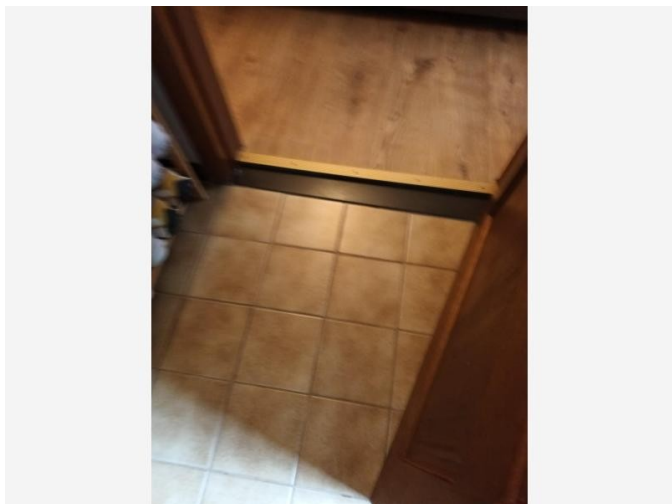
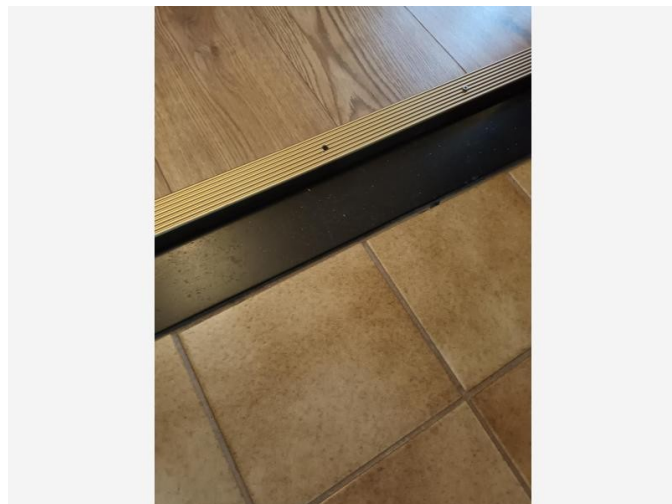
Het asbestmateriaal valt onder de mijlpaal van 2040.

| Eindbeoordeling materiaalarisico | Zeer laag materiaalarisico en/of zeer lage kans op vezelvrijgave |

| Toestand van het materiaal | Onbeschadigd, niet verweerd |

| Beschrijving | Massal deurdorpels (2x) |

- Zorg voor een veilig beheer. Vermijd het beschadigen van het asbestmateriaal. Controleer de toestand jaarlijks op wijzigingen.

- Eenvoudige handelingen: mag via doe-het-zelf of door werknemer(s) met opleidingsattest eenvoudige handelingen  
De dorpels of tabletten kunnen voorzichtig losgebeiteld worden, extra bevochtigen om stof te voorkomen + dragen van de nodige beschermingsmiddelen (mondmasker ffp3, handschoenen, tyvec ) verpakken in plastic folie en afvoeren naar het containerpark als hechtgebonden asbestafval.

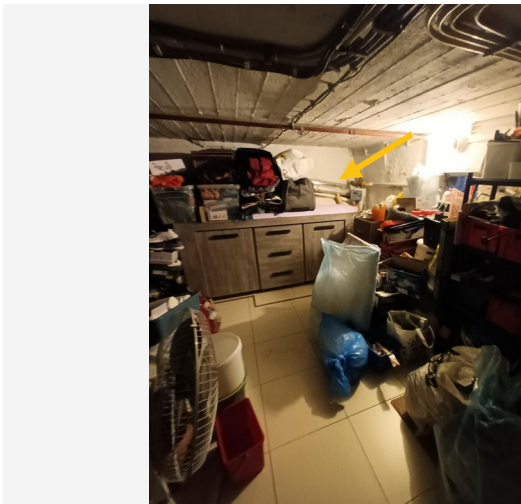
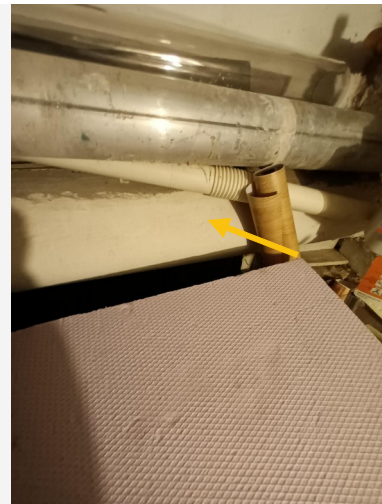
Het asbestmateriaal valt onder de mijlpaal van 2040.

| Eindbeoordeling materiaalrisico | Laag materiaalrisico en/of verlaagde kans op vezelvrijgave |

| Asbestsoort (vezeltype) | Crocidoliet aanwezig |
| Toestand van het materiaal | Licht beschadigd, licht verweerd. Intact calciumsilicaatmateriaal of categorie III 'gebondenheid' |

| Beschrijving | Cementbuis kelder |

- Zorg voor een veilig beheer. Vermijd het beschadigen van het asbestmateriaal. Controleer de toestand jaarlijks op wijzigingen.

- Eenvoudige handelingen: mag via doe-het-zelf of door werknemer(s) met opleidingsattest eenvoudige handelingen  
De buis kan voorzichtig losgebeiteld worden , extra bevochtigen om stof te voorkomen + dragen van de nodige beschermingsmiddelen (mondmasker ffp3, handschoenen,tyvec ) Bij de gemeente/containerpark afsluitzakken halen om dubbel in te pakken en af te voeren naar het containerpark als hechtgebonden asbestafval.

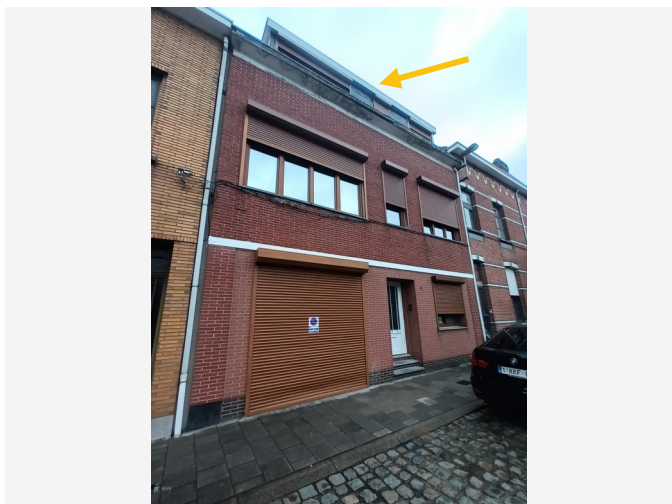
**Reden:** Het onderzoek kan niet uitgevoerd worden binnen de bepalingen van de Welzijnswet

**Uitleg van de asbestdeskundige:** Op het moment van inspectie is de grond glad, is er geen omheining en is dit niet veilig om te inspecteren. Bij werken kan een stelling geplaatst worden om veilig te inspecteren

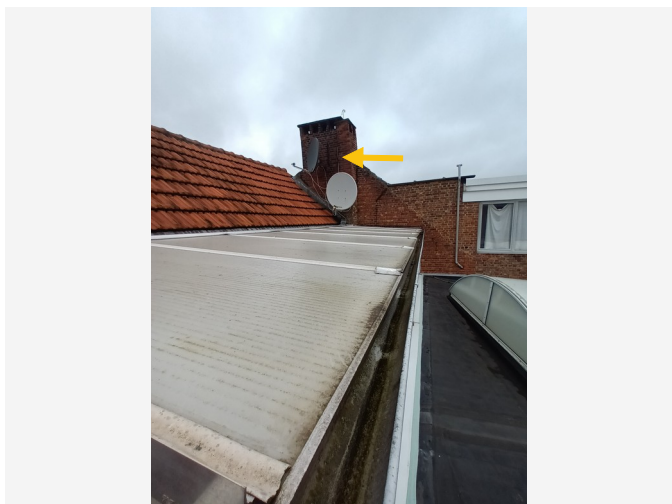
**Reden:** Er is geen volledige risicobeoordeling mogelijk

**Uitleg van de asbestdeskundige:** De schouw op het dak kan langs binnen niet gecontroleerd worden. Mogelijks zit hier een asbestcementen buis in. Laat bij eventuele werken een controle uitvoeren.

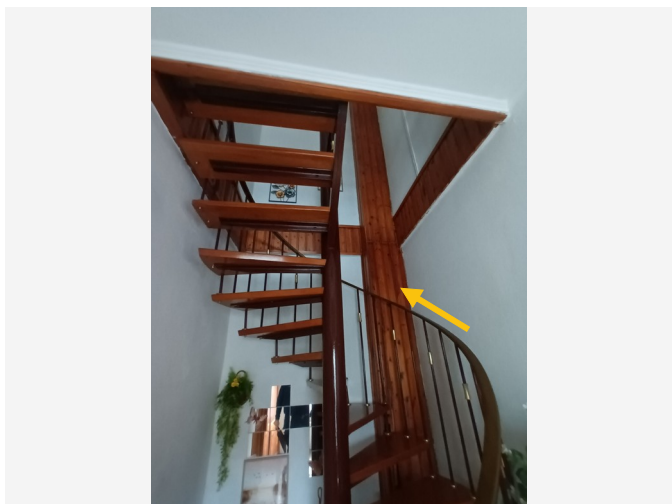
Op de plaats van inspectie kon vastgesteld worden dat er een PVC buis liep. De andere plaatsen konden niet visueel geïnspecteerd worden omdat het afgekast is met hout.

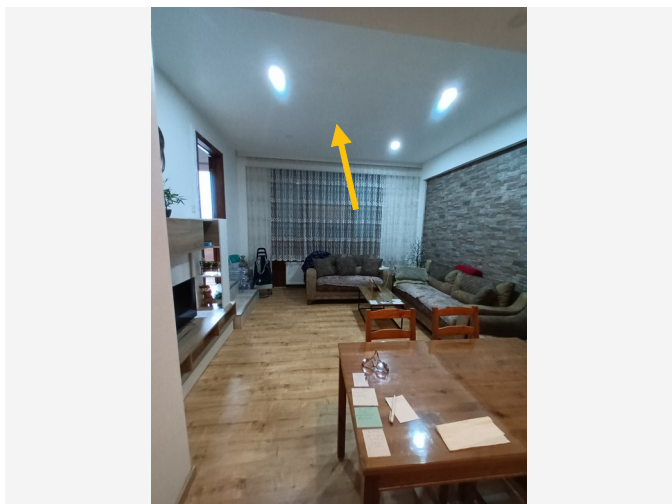
Alle plafonds zijn afgewerkt met valse plafonds in plaatmateriaal. Het is niet duidelijk of er pleisterwerk aanwezig is achter deze valse plafonds, het is aangewezen om bijkomend onderzoek uit te voeren bij werken. Het plafond bestaat uit gipsplaten. Zonder destructieve handeling is het niet mogelijk om na te gaan of er asbesthoudende materialen aanwezig zijn achter de plafondafwerking. Als bij sloop of renovatie blijkt dat er boven dit plafond nog pleisterwerk aanwezig is, moet dit bemonsterd worden.

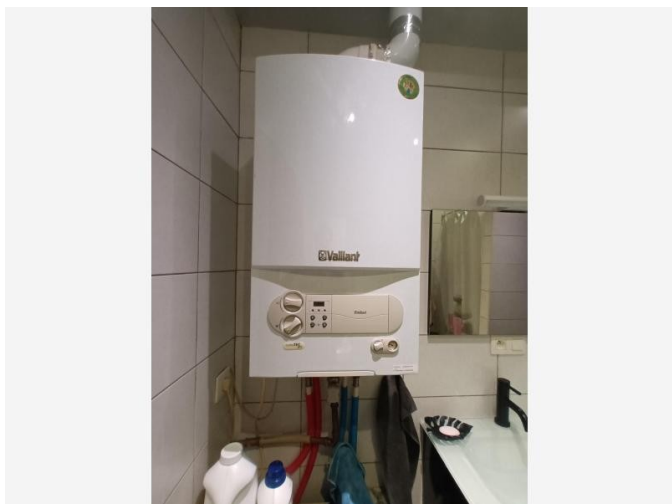
Het toestel is gefabriceerd in 2014. Deze wordt als niet asbestverdacht beschouwd.

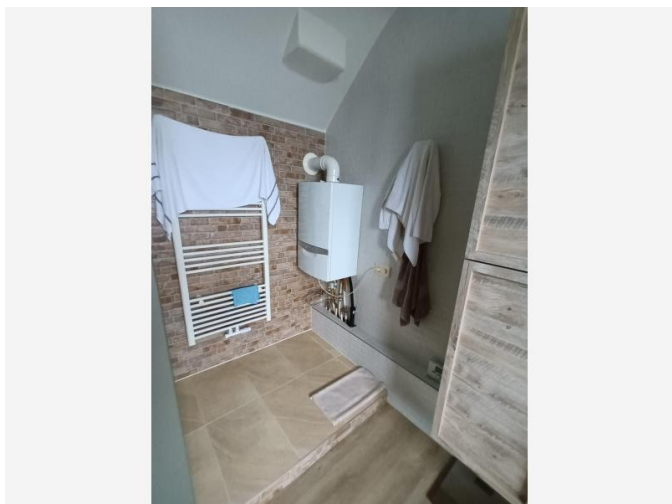
Het toestel is gefabriceerd in 2019. Deze wordt als niet asbestverdacht beschouwd.

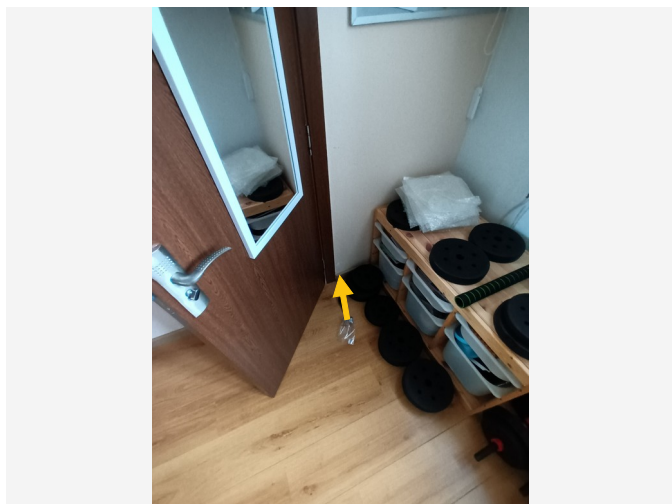
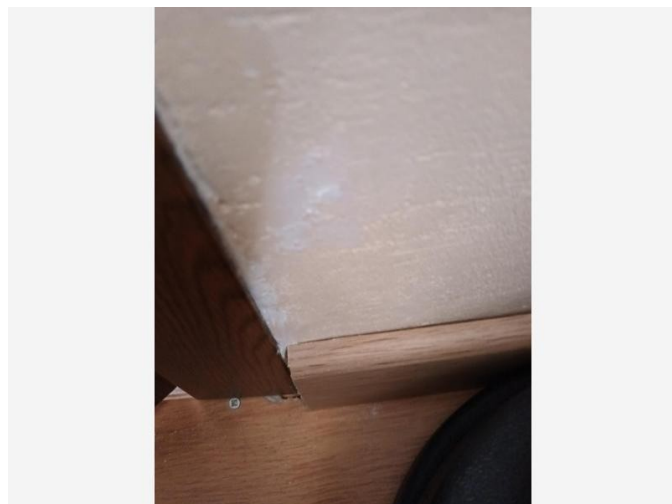
Geen asbest

| # | Type | Referentie | Resultaat |
|---|---|---|---|
| 10.1 | Mengmonster | S1 | Geen asbest |

| Opmerking | <p>Volgens het inspectieprotocol is een monstername van het pleisterwerk verplicht om dit te identificeren als niet-asbesthoudend.</p> <p>Locatie staalnames: individuele ruimte: SLK / natte ruimte: Keuken V1 / stookplaats: NVT (getegeld) / traphal: GVL</p> <p>De vermelde oppervlaktes en volumes betreffen een beredeneerde schatting. Er worden geen rechten verleend aan deze oppervlaktes/volumes. De dikte is een schatting die voorkomt uit de monsterplaatsen en is daarom niet altijd representatief.</p> |
