Asbestinventarisatetest

Opperije 19, 9700 Oudenaarde

Attestnummer : 20250319-000268.000

Uitgegeven op : 19.03.2025

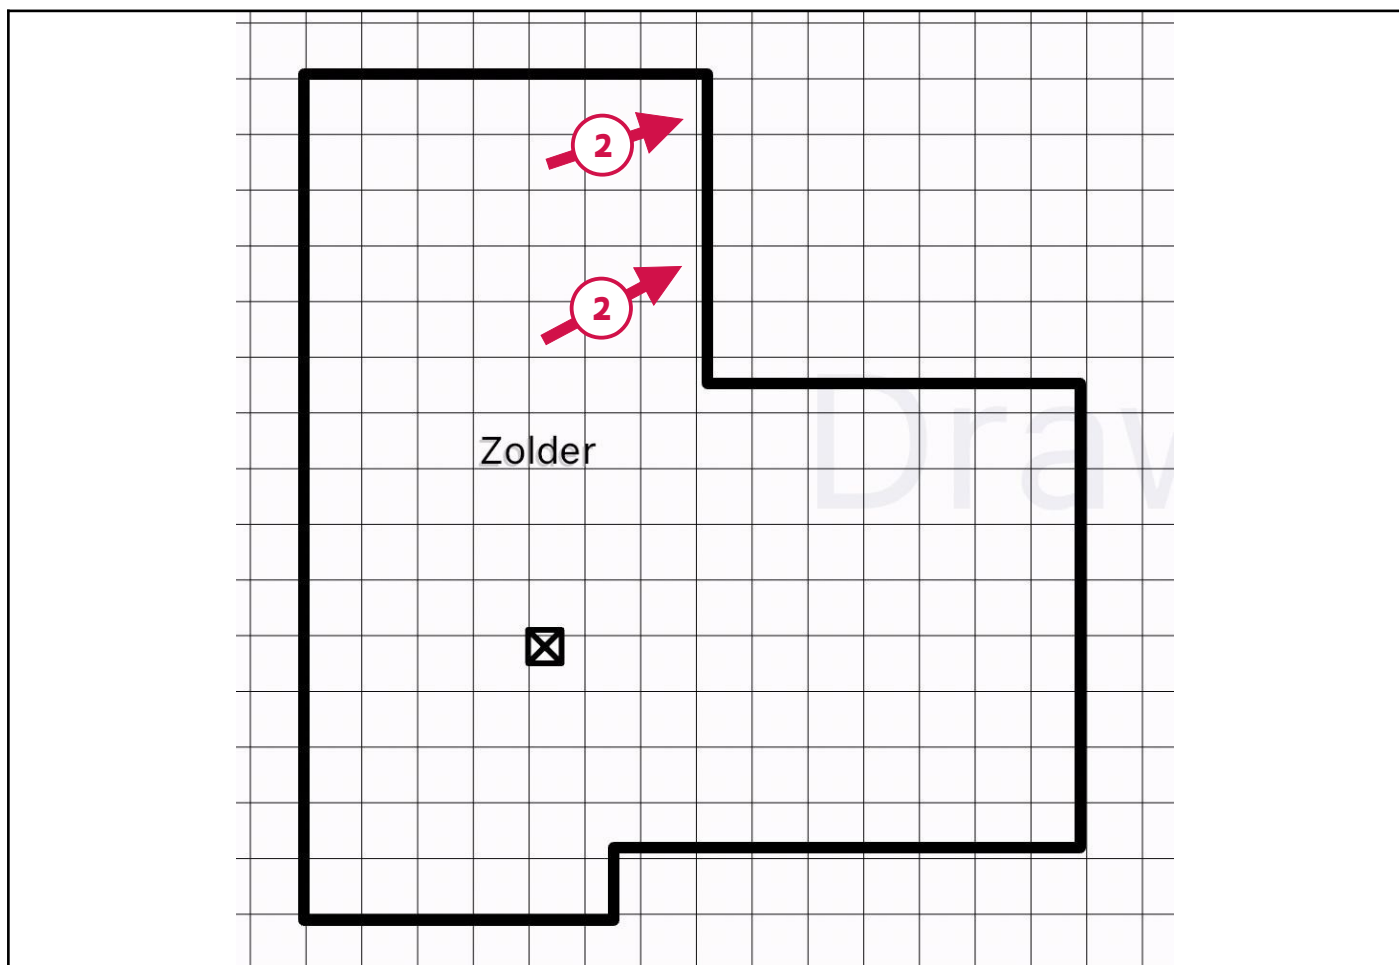
Plan 1.6: Woning +1

Beschrijving	Type	Actie
2. resten bouwmaterialen	Asbestmateriaal	Dringend verwijderen

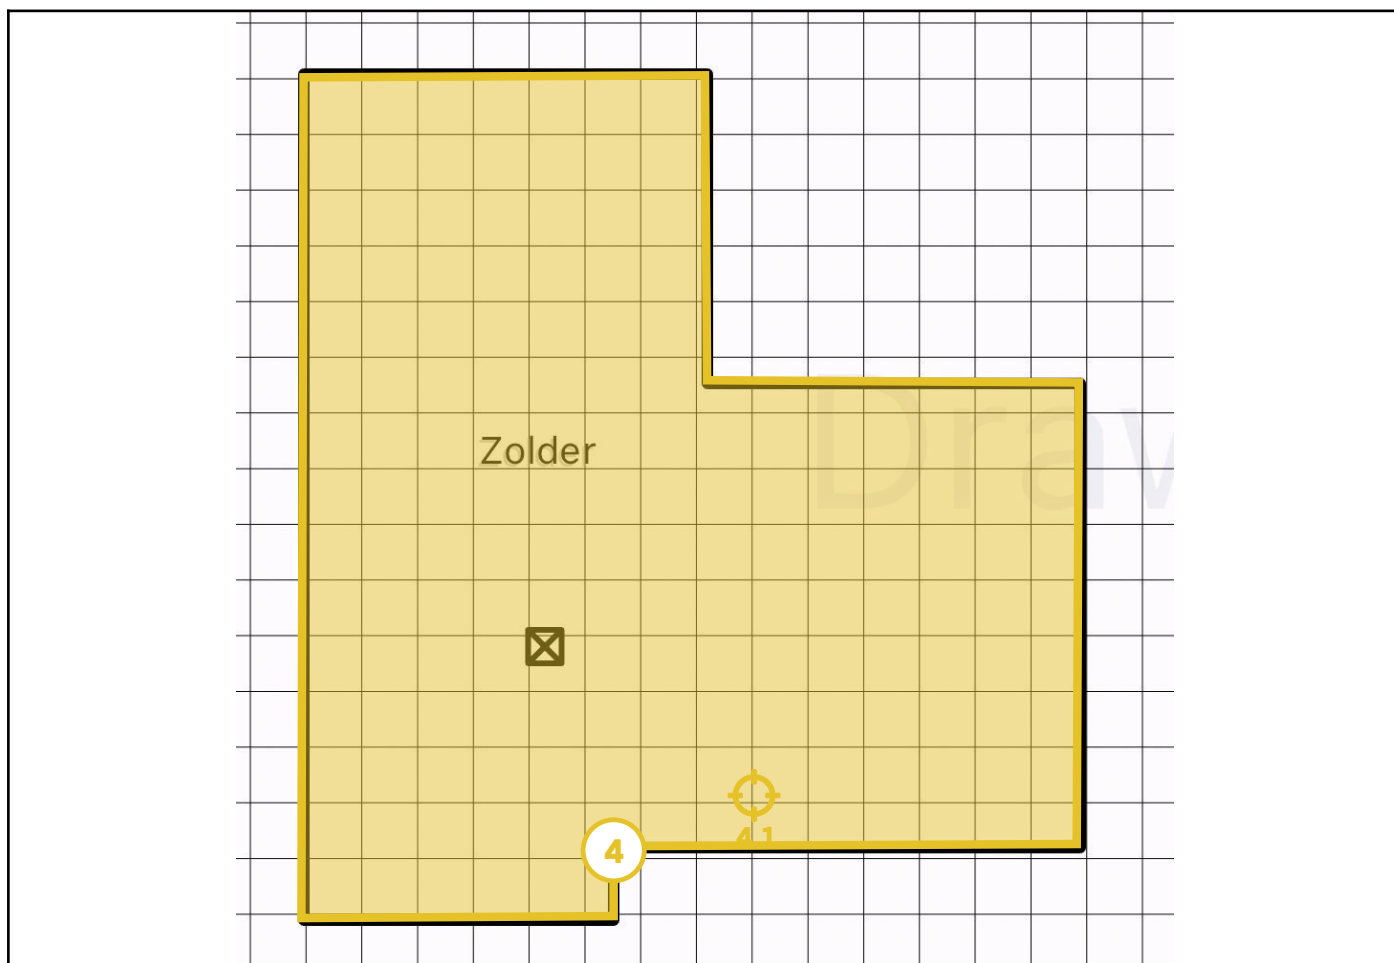
Plan 1.8: Woning +1

Beschrijving	Type	Actie
4. Onderdak (staalname)	Asbestmateriaal	Zorgvuldig beheren
4.1 Code: 05	Puntmonster	-

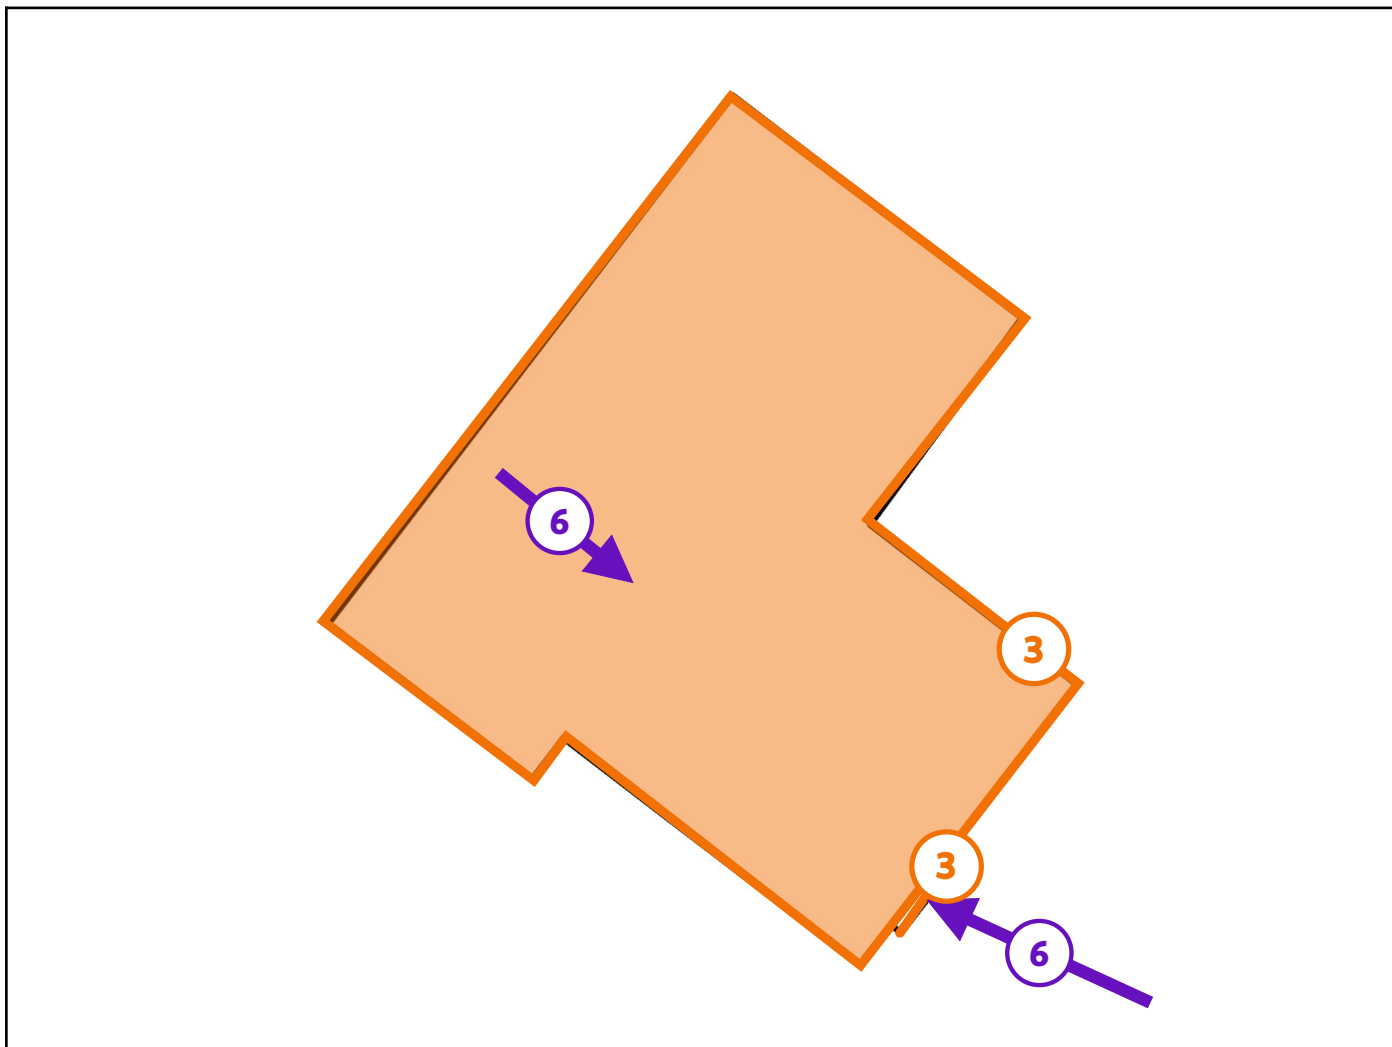
Plan 1.12: woning dakplan

Beschrijving	Type	Actie
3. Daklei (visueel vastgesteld)	Asbestmateriaal	Verwijderen
6. Schouw op het dak	Beperking	-

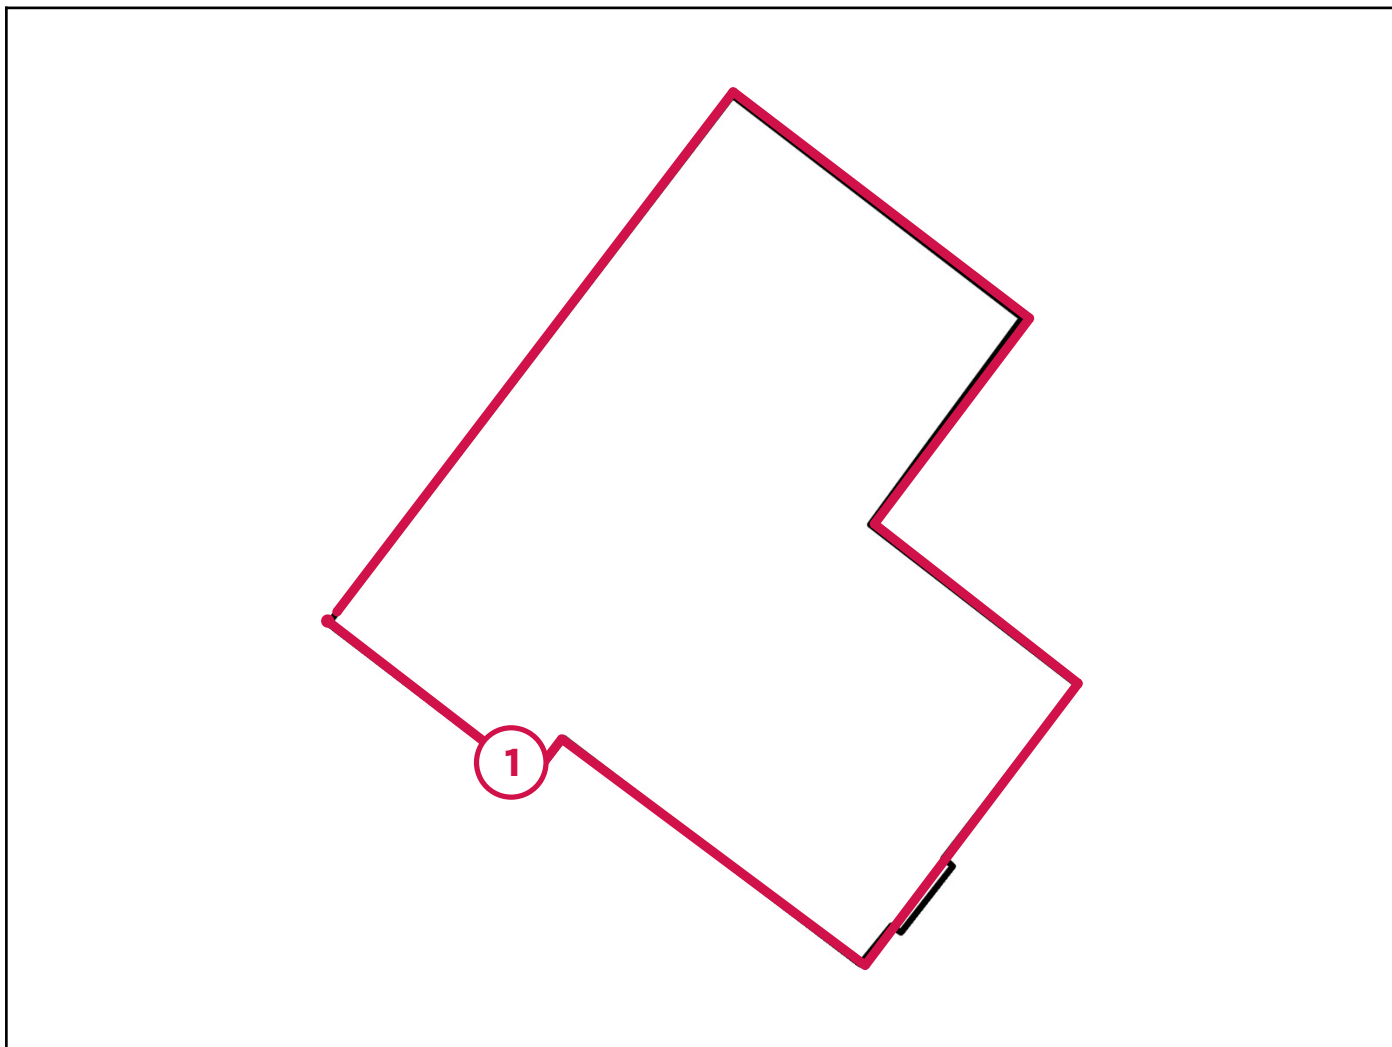
Plan 1.13: woning dakplan

Beschrijving	Type	Actie
1. Slib/sediment dakgoot.	Asbestmateriaal	Dringend verwijderen

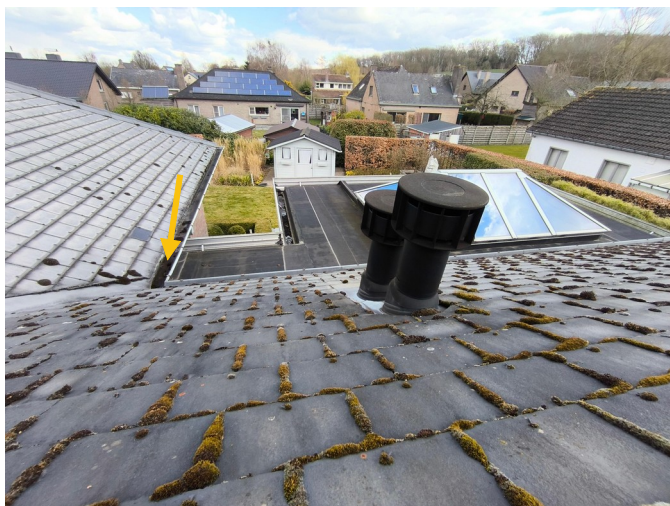
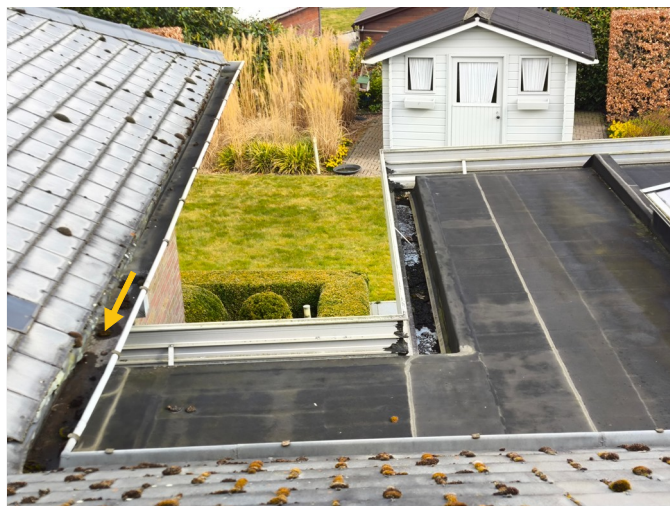
Fiche 1: Slib/sediment dakgoot.

Asbestmateriaal - afvalstof

Het asbestmateriaal valt onder de mijlpaal van 2040.

Dringend verwijderen

- Verwijder het asbestafval.

- Eenvoudige handelingen: mag via doe-het-zelf of door werknemer(s) met opleidingsattest eenvoudige handelingen
Reinig de dakgoten om asbesthoudend sediment of slib te verwijderen.

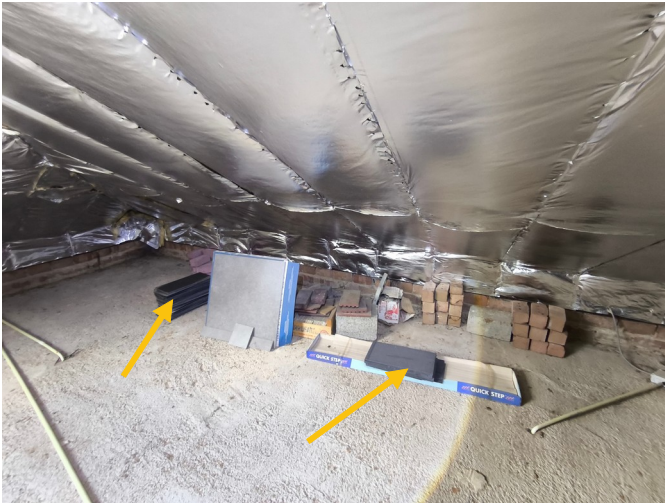
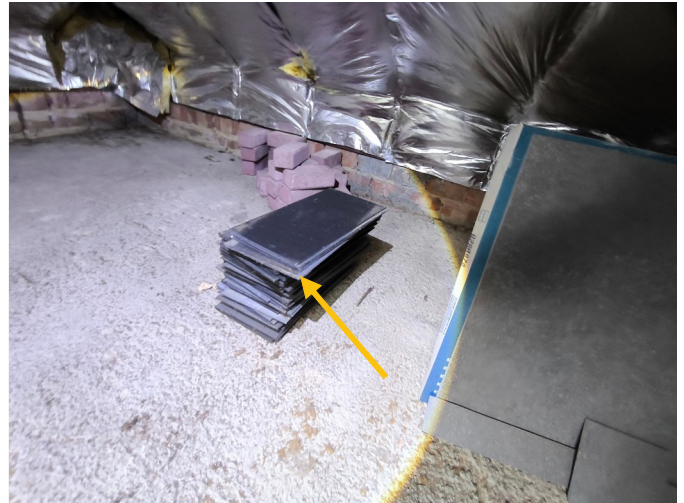
Fiche 2: resten bouwmaterialen

Asbestmateriaal - afvalstof

Het asbestmateriaal valt onder de mijlpaal van 2040.

Dringend verwijderen

- Verwijder het asbestafval.

- Eenvoudige handelingen: mag via doe-het-zelf of door werknemer(s) met opleidingsattest eenvoudige handelingen
EH via doe-het zelf

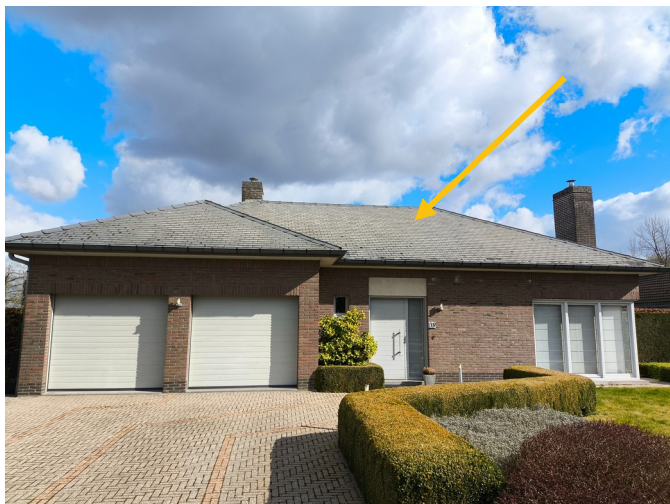
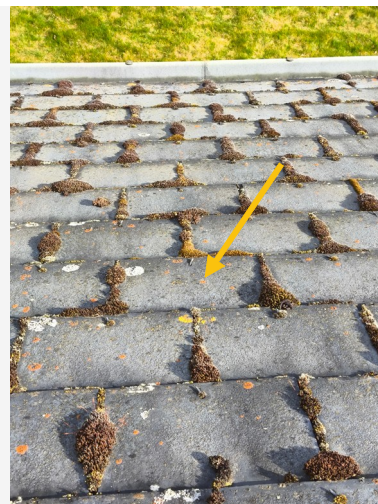
Het asbestmateriaal valt onder de mijlpaal van 2034.

Verwijderen

Eindbeoordeling materiaalrisico	Verhoogd materiaalrisico en/of verhoogde kans op vezelvrijgave
---------------------------------	--

Gebondenheid	Categorie 1: hechtgebonden in oorsprong
Asbestsoort (vezeltype)	Crocidoliet aanwezig
Asbestconcentratie	Laag (< 50%)
Afschermingsgraad van het gehele materiaal	Geheel of deels vrij aan de buitenlucht
Toestand van het materiaal	Matig beschadigd, matig verweerd

Beschrijving	Daklei (visueel vastgesteld)
Omgeving	Buiten
Primaire drager	Schuin dak
Asbestmateriaal	Dak- en gevelbekleding - Lei, shingle
Bindmiddel van asbestmateriaal	Cement
Gebondenheid op basis van bindmiddel	Hecht
Hoeveelheid (oppervlakte - aantal)	<ul style="list-style-type: none">• 190,00 m² - 1 stuk
Totale oppervlakte	190,00 m ²
Eenvoudig bereikbaar	Ja
Bevestigingswijze	<ul style="list-style-type: none">• Geklemd
Identificatiemethode	Vaststelling zonder monsternamen
Destructieve handeling voor identificatie	Nee
Opmerking	De leien zijn visueel en volgens expertise als asbestverdacht beschouwd. De vermelde oppervlaktes, diktes en volumes betreffen een beredeneerde schatting. Er worden geen rechten verleend aan deze oppervlaktes/diktes/volumes.

- Verwijder dit asbestmateriaal zo snel mogelijk. Volg de toestand goed op.
- Hemelwater dat afspoelt van asbestcement daken of gevels kan asbestdeeltjes bevatten. Gebruik het enkel voor gesloten circuits (bv. spoelen toiletten). Reinig na het vervangen van het dak of de gevel de dakgoten en regenwaterput of -ton om asbesthoudend sediment of slib te verwijderen
- Voer bijkomende staalname(s) uit.

Indien mogelijk de ondervloer afdekken , leien voorzichtig verwijderen, extra fixeren, niet breken , niet gooien, onmiddellijk verpakken of voorzichtig in container met asbest bag plaatsen.

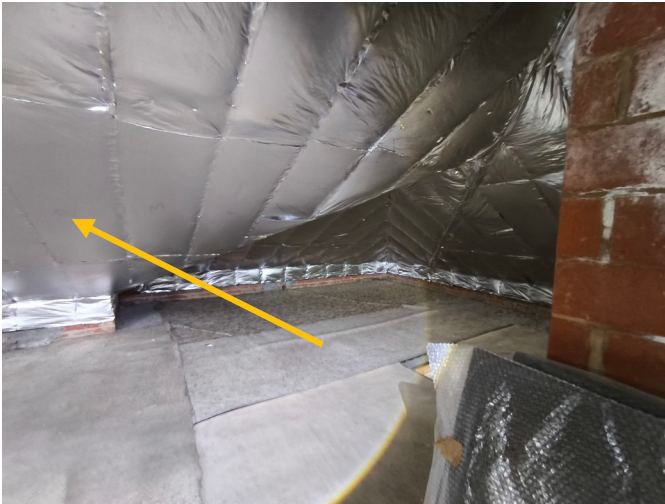
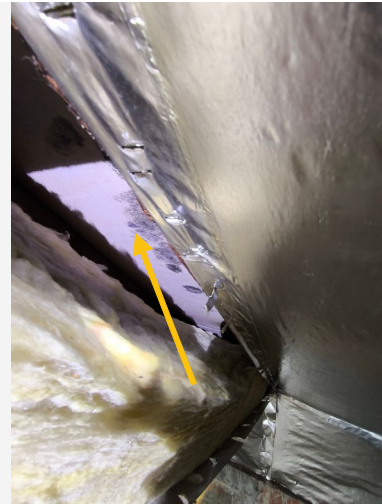
Het asbestmateriaal valt onder de mijlpaal van 2040.

Zorgvuldig beheren

Eindbeoordeling materiaalrisico	Zeer laag materiaalrisico en/of zeer lage kans op vezelvrijgave
Opmerking	onderdakplaten zitten tussen de dakbedekking en constructiebalken

Gebondenheid	Categorie 1: hechtgebonden in oorsprong
Asbestsoort (vezeltype)	Alleen chrysotiel
Asbestconcentratie	Laag (< 50%)
Afschermingsgraad van het gehele materiaal	Geheel of deels (ook) vrij aan de binnenlucht
Toestand van het materiaal	Onbeschadigd, niet verweerd

#	Type	Referentie	Resultaat
4.1	Puntmonster	05	Chrysotiel

Beschrijving	Onderdak (staalname)
Omgeving	Binnen
Primaire drager	Schuin dak
Asbestmateriaal	Plaat, paneel, tablet - Type Menuiserite
Bindmiddel van asbestmateriaal	Cement
Gebondenheid op basis van bindmiddel	Hecht
Hoeveelheid (oppervlakte - dikte - aantal)	<ul style="list-style-type: none">• 195,00 m² - 0,50 cm - 1 stuk
Totaal volume	0,975 m ³
Eenvoudig bereikbaar	Nee <ul style="list-style-type: none">• Het asbestmateriaal is bedekt (uitgezonderd laag verf, coating, behang, kunststof, textiel) en het wegnemen van het bedekkende materiaal kan niet zonder het bedekkende materiaal te beschadigen.
Bevestigingswijze	<ul style="list-style-type: none">• Geklemd
Identificatiemethode	Vaststelling met monstername
Destructieve handeling voor identificatie	Nee
Opmerking	De vermelde oppervlaktes, diktes en volumes betreffen een beredeneerde schatting. Er worden geen rechten verleend aan deze oppervlaktes/diktes/volumes.

- Zorg voor een veilig beheer en verwijder dit asbestmateriaal wanneer het bij werken eenvoudig bereikbaar wordt. Controleer de toestand jaarlijks op wijzigingen.

Een vastgesteld asbesthoudend onderdak mag niet definitief ingesloten worden , dit dient verplicht verwijderd te worden als het bij werken bereikbaar wordt. (vb bij vernieuwen van de dakbedekking onderdak mee verwijderen)

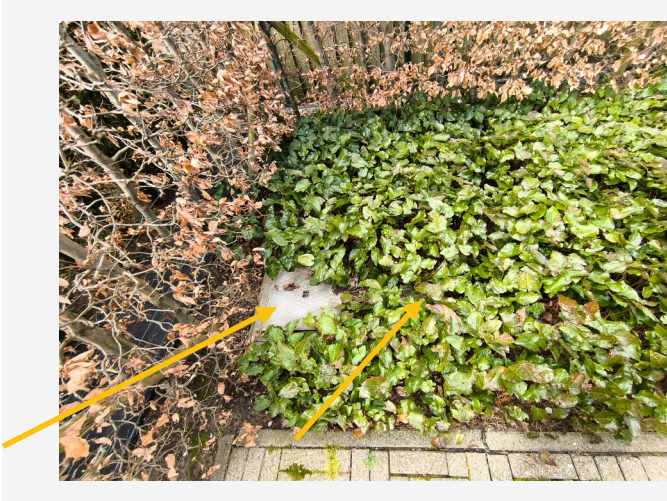
Permanente beperking

Reden: Er is geen volledige risicobeoordeling mogelijk

Uitleg van de asbestdeskundige: het putdeksel is vast/geklemd of te zwaar om manueel te heffen
inspectie niet mogelijk

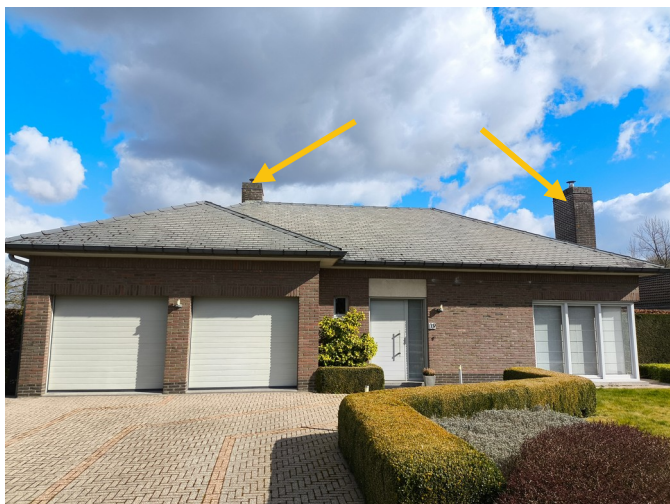
Tijdelijke beperking

Reden: Het te onderzoeken materiaal situeert zich hoger dan 3,50 m te rekenen vanaf een veilige ondergrond

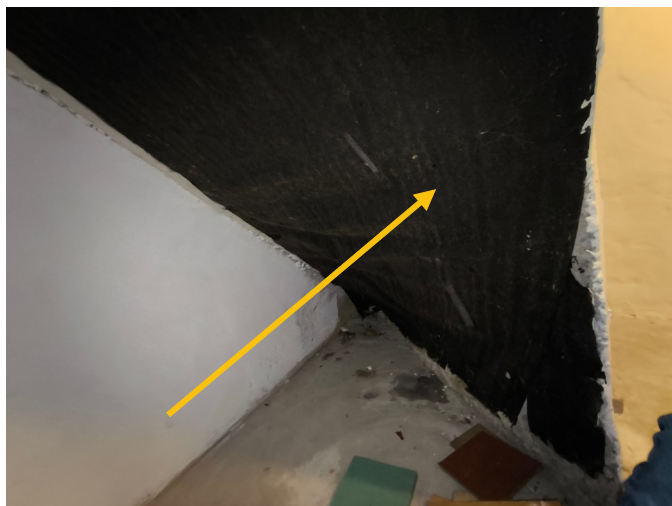
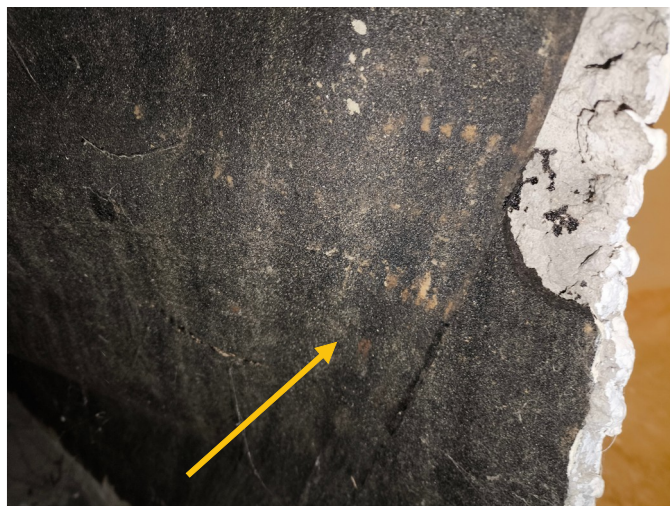
Fiche 12: Roofing (met staalname)

Geen asbest

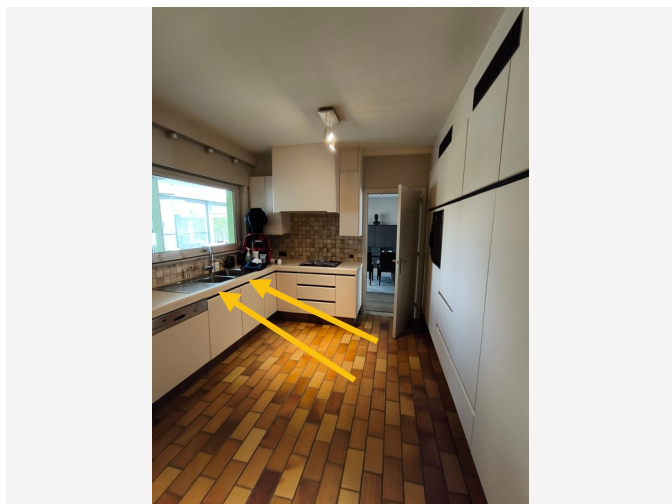
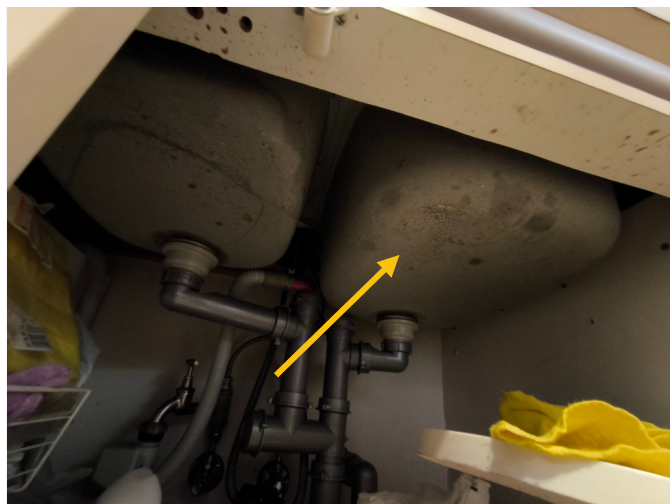
Fiche 13: Verf spoelbak(ken)

Geen asbest

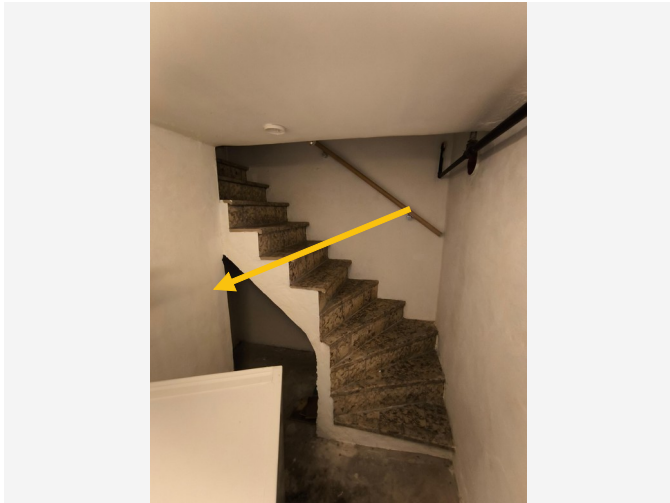
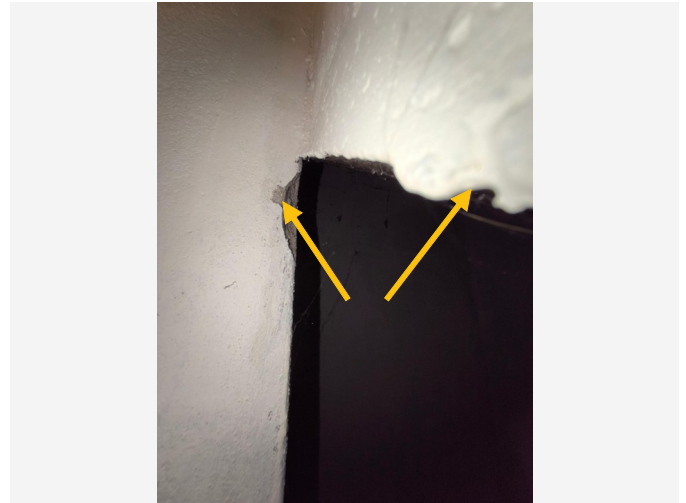
Fiche 14: Cementering kelder

Geen asbest

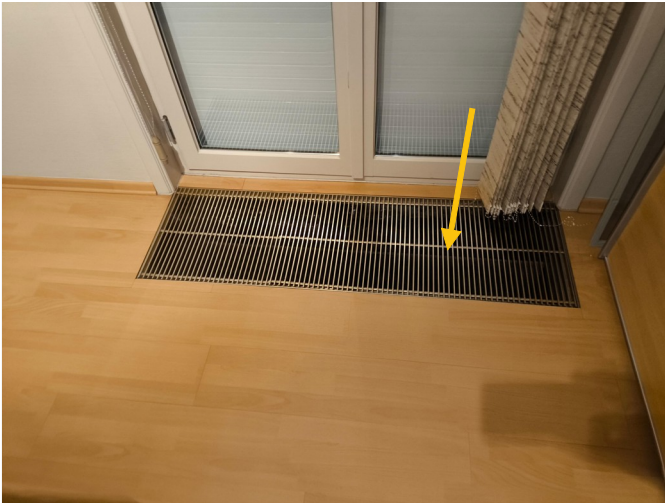
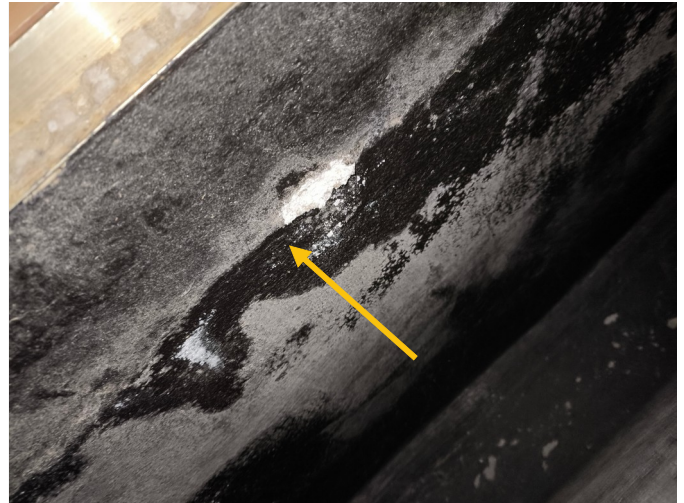
Fiche 15: smeerlaag ingebouwde convector

Geen asbest

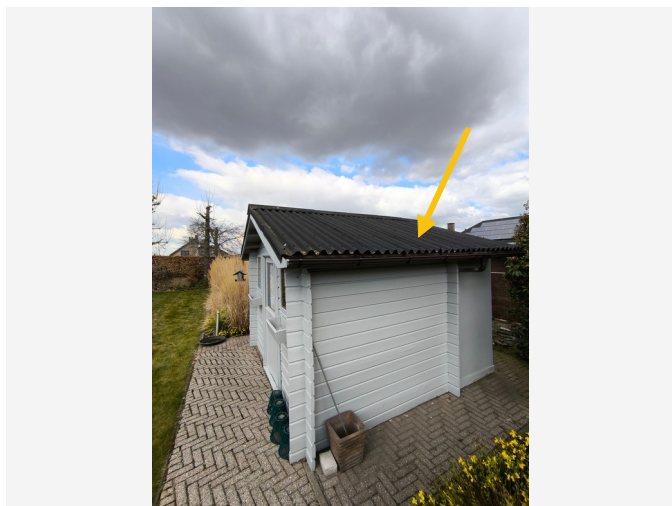
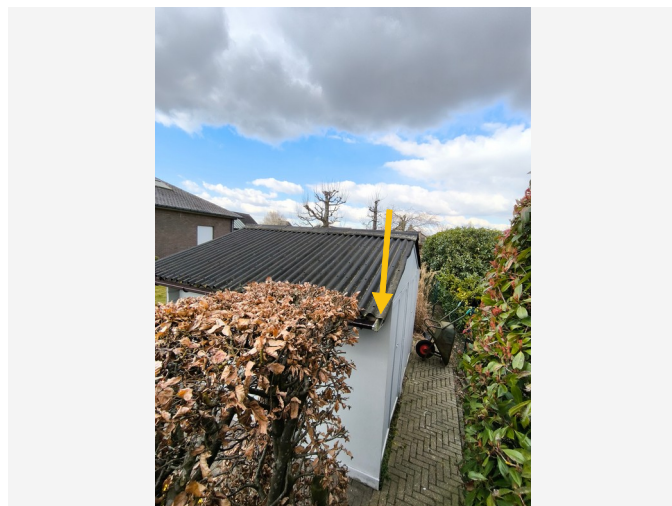
Fiche 16: Golfplaten (met staalname)

Geen asbest

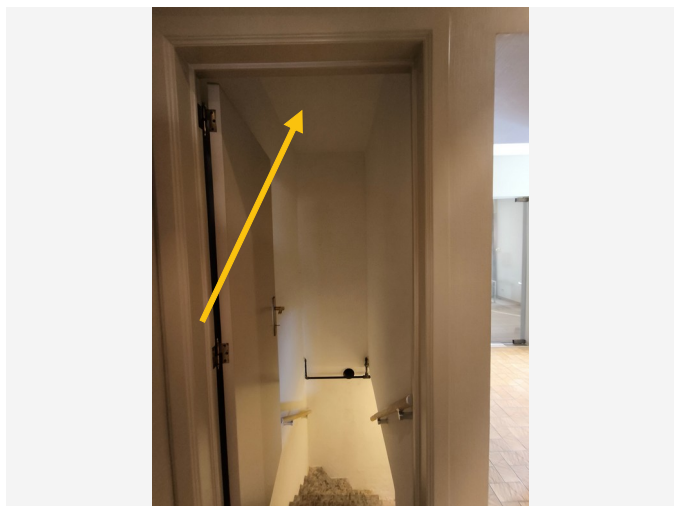
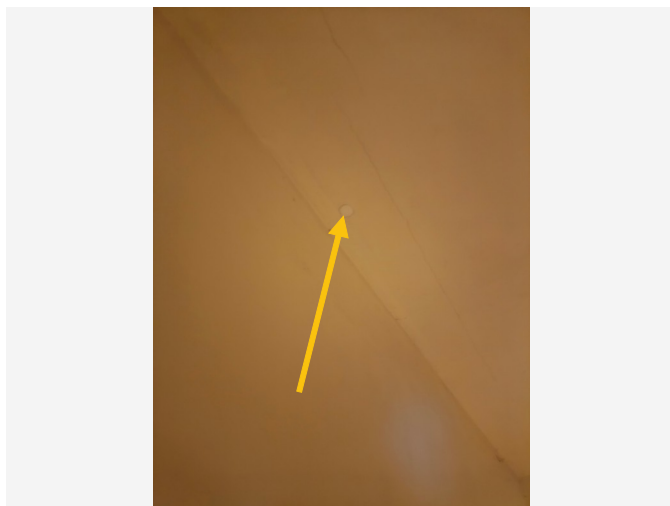
Fiche 17: Plafondpleister

Geen asbest
