# Asbestinventarisatetest

Lierseweg 260/A, 2200 Herentals

Attestnummer : 20250310-000174.000

Uitgegeven op : 10.03.2025

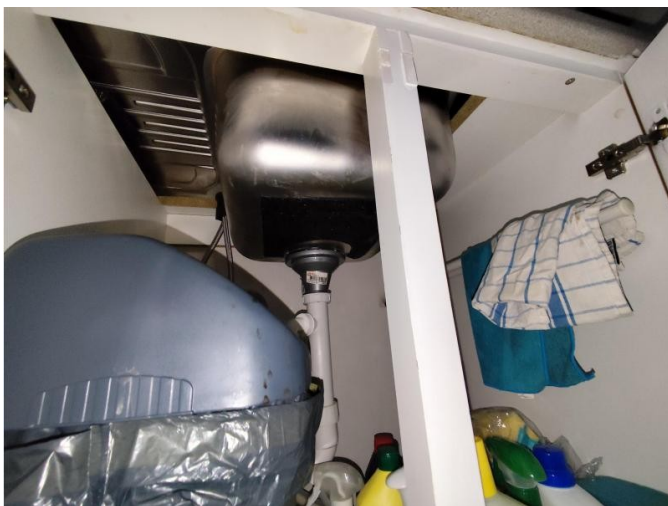
De keuken is van een recent bouwjaar, de ontdreuningsplaat spoelbak keuken werd gecontroleerd en is niet verdacht

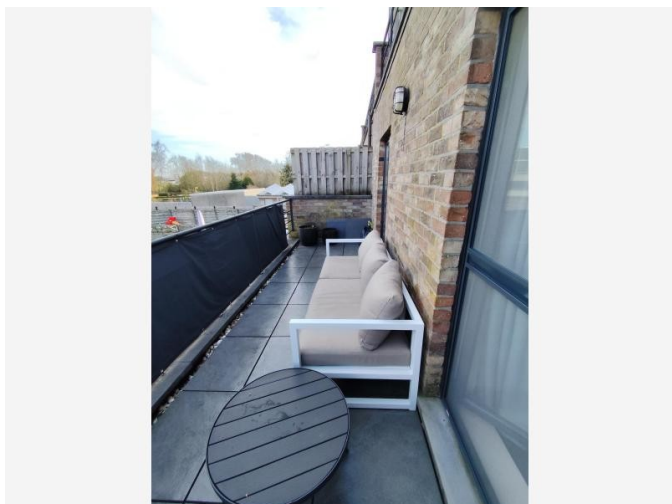
Het terras werd gecontroleerd, er werden geen verdachte materialen opgemerkt.

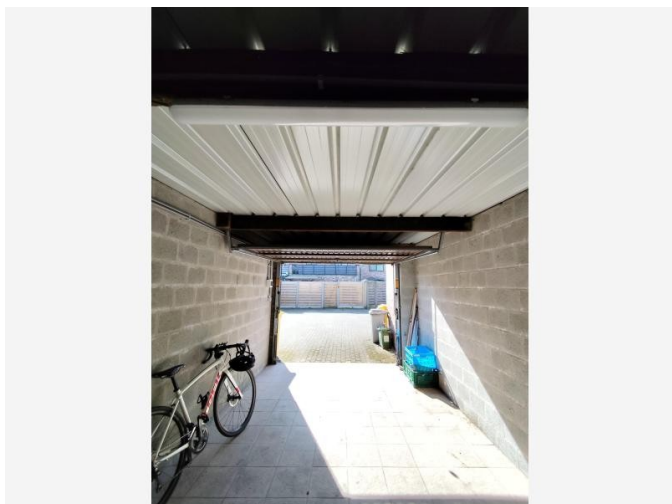
De garage werd gecontroleerd, er werden geen verdachte materialen opgemerkt.

De garage heeft een betonnen vloer, snelbouwstenen muur en ijzeren dakplaten.

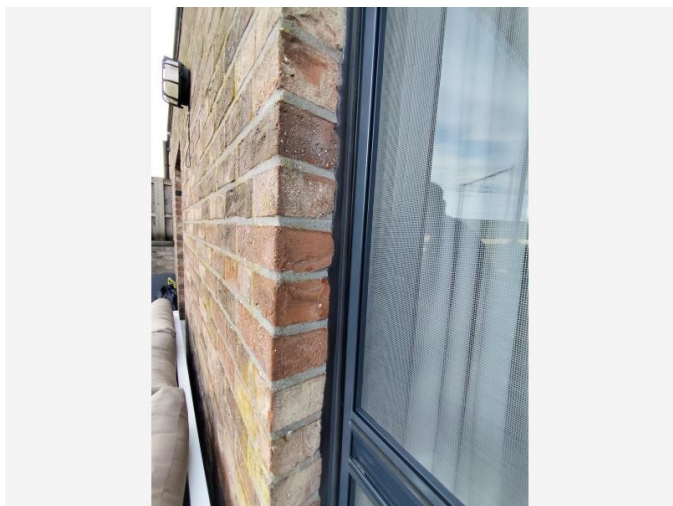
De mastiek werd gecontroleerd en als niet-asbesthoudend beschouwd. (zacht en elastisch)

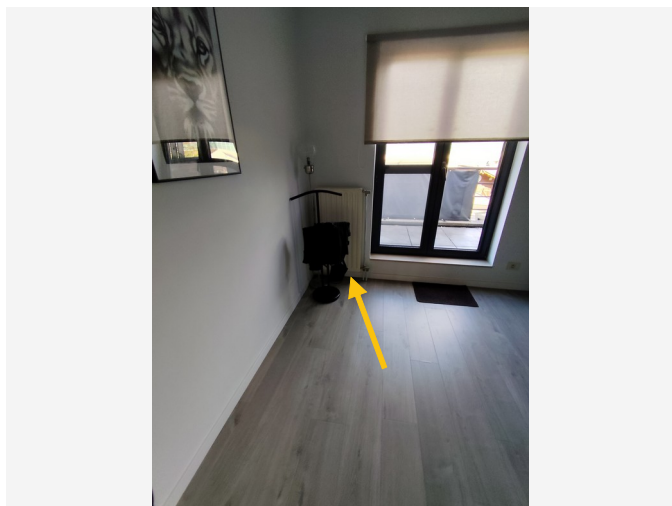
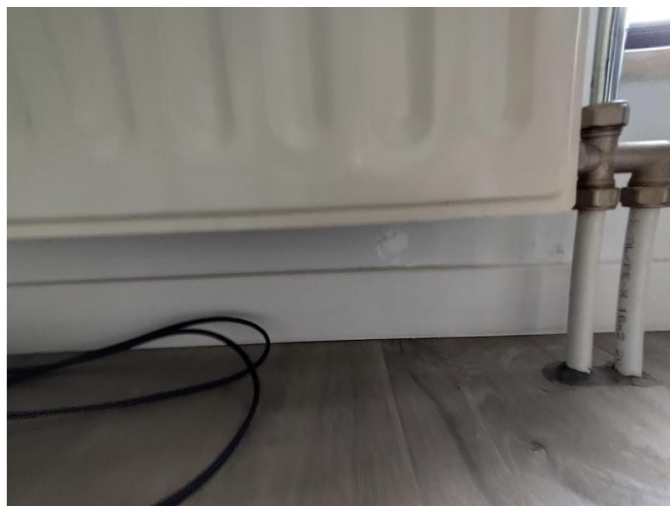
## Fiche 5: Muurpleister

Geen asbest

#	Type	Referentie	Resultaat
5.1	Mengmonster	1	Geen asbest

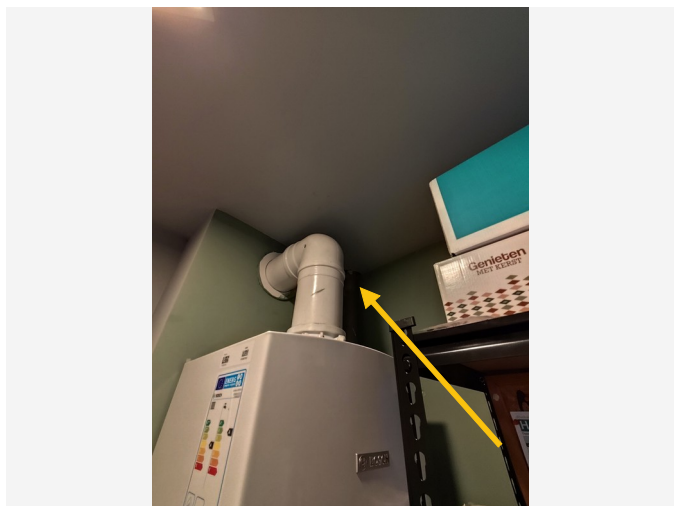
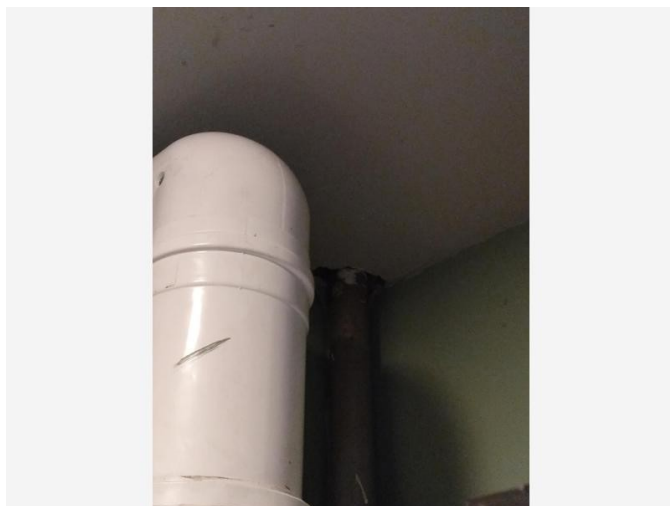
## Fiche 6: Plafondpleister

Geen asbest

#	Type	Referentie	Resultaat
6.1	Mengmonster	2	Geen asbest
