Asbestinventarisatetest

Molenstraat 90, 2260 Westerlo

Attestnummer : 20240422-000126.000

Uitgegeven op : 22.04.2024

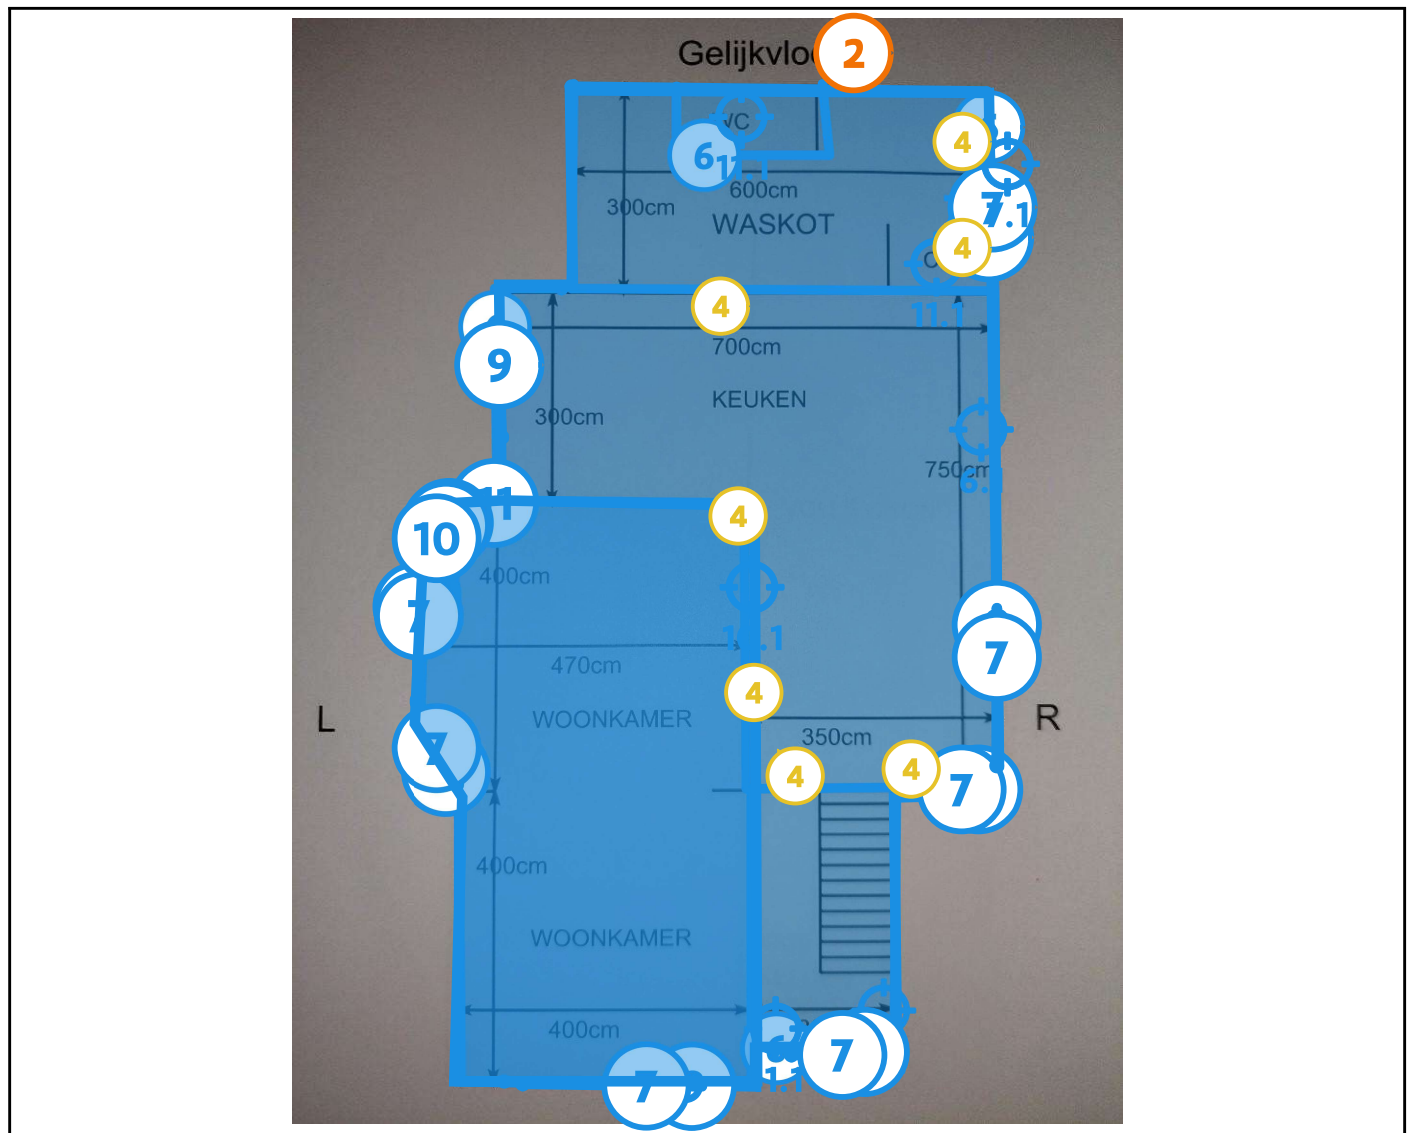
Plan 1.2: Gelijkvloers

Beschrijving	Type	Actie
2. Golfplaten	Asbestmateriaal	Verwijderen
4. Bakeliet	Asbestmateriaal	Zorgvuldig beheren
6. Pleisterwerk muren	Geen asbest	-
6.1 Code: 0.01	Mengmonster	-
7. Stopverf ramen	Geen asbest	-
7.1 Code: 1.02	Puntmonster	-

9. Mastiek ramen	Geen asbest	-
9.1 Code: 1.01	Puntmonster	-
10. Vinyl woonkamer	Geen asbest	-
10.1 Code: 2.01	Puntmonster	-
11. Pleisterwerk plafonds	Geen asbest	-
11.1 Code: 0.02	Mengmonster	-

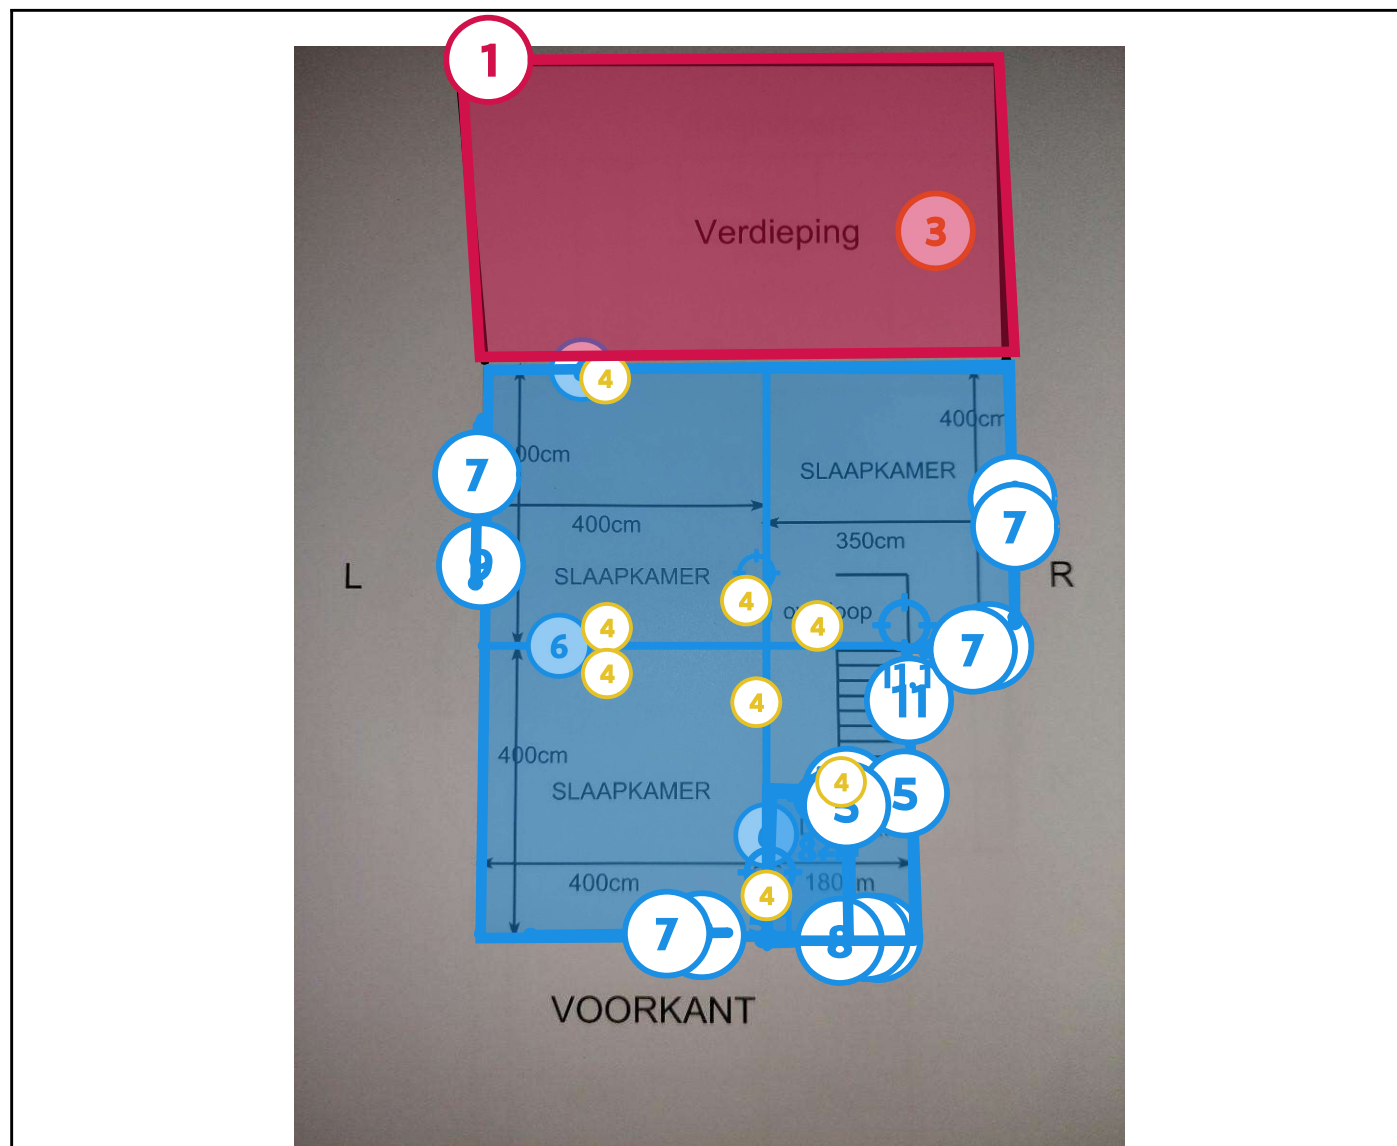
Plan 1.3: Verdieping

Beschrijving	Type	Actie
1. Leien	Asbestmateriaal	Dringend verwijderen
3. Schoorstenen	Asbestmateriaal	Verwijderen
4. Bakeliet	Asbestmateriaal	Zorgvuldig beheren
5. Faience tegels	Geen asbest	-
5.1 Code: 5.01	Puntmonster	-

6. Pleisterwerk muren	Geen asbest	-
6.1 Code: 0.01	Mengmonster	-
7. Stopverf ramen	Geen asbest	-
8. Flexibele plinten	Geen asbest	-
8.1 Code: 4.01	Puntmonster	-
9. Mastiek ramen	Geen asbest	-
11. Pleisterwerk plafonds	Geen asbest	-
11.1 Code: 0.02	Mengmonster	-
12. Vinyl badkamer	Geen asbest	-
12.1 Code: 2.02	Puntmonster	-

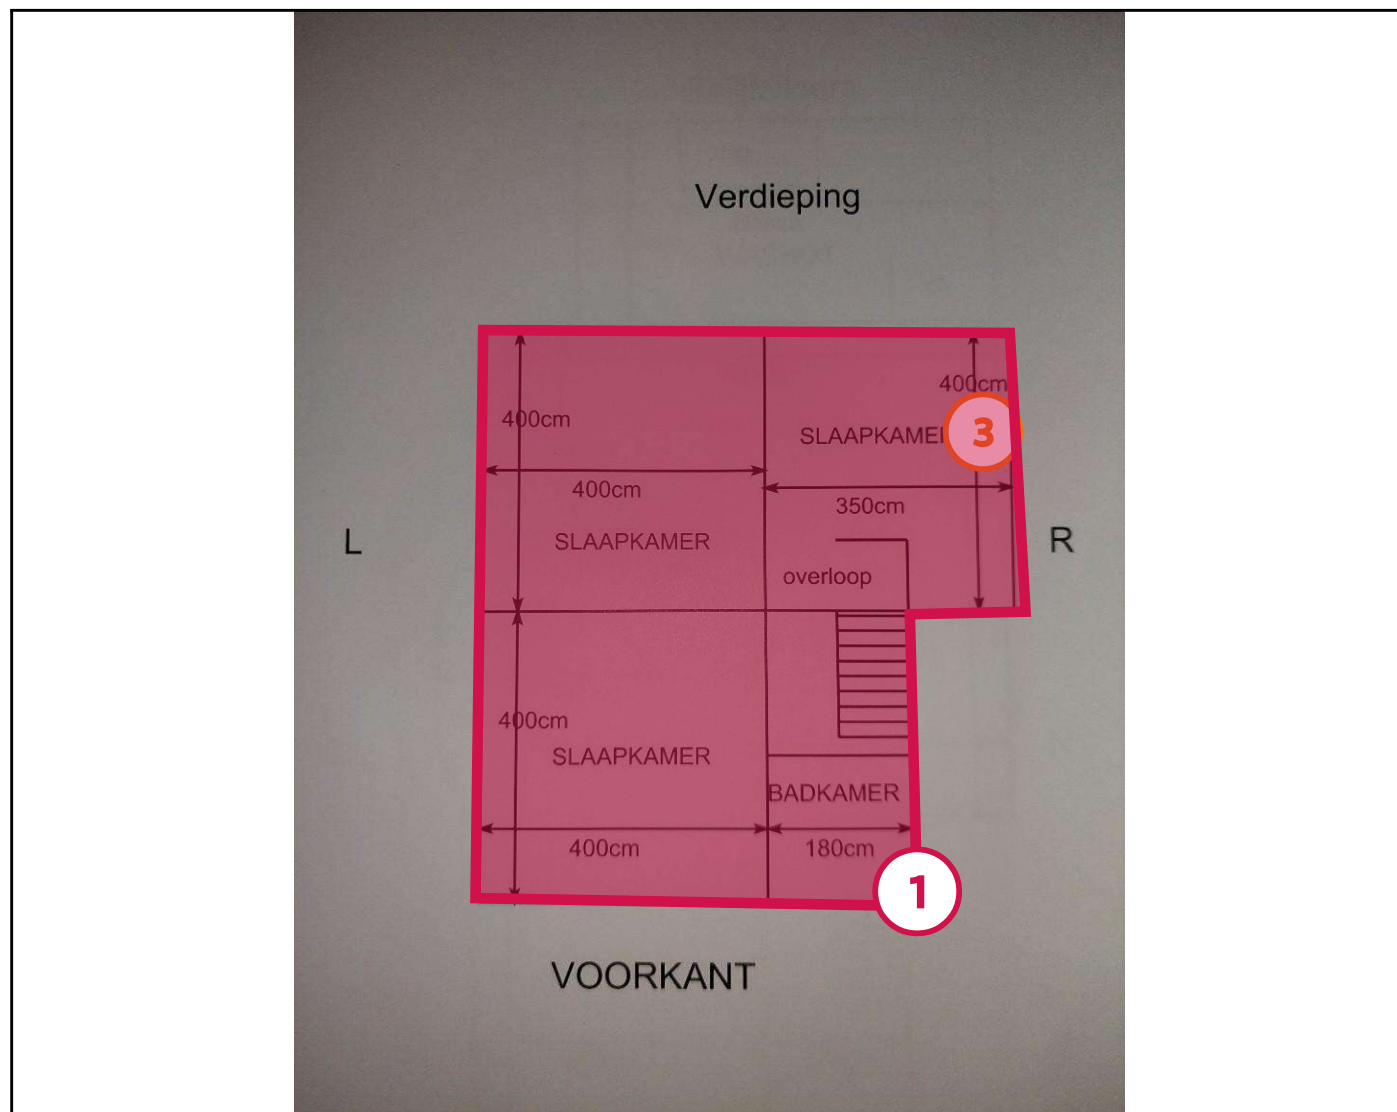
Plan 1.4: Zolder / dak

Beschrijving	Type	Actie
1. Leien	Asbestmateriaal	Dringend verwijderen
3. Schoorstenen	Asbestmateriaal	Verwijderen

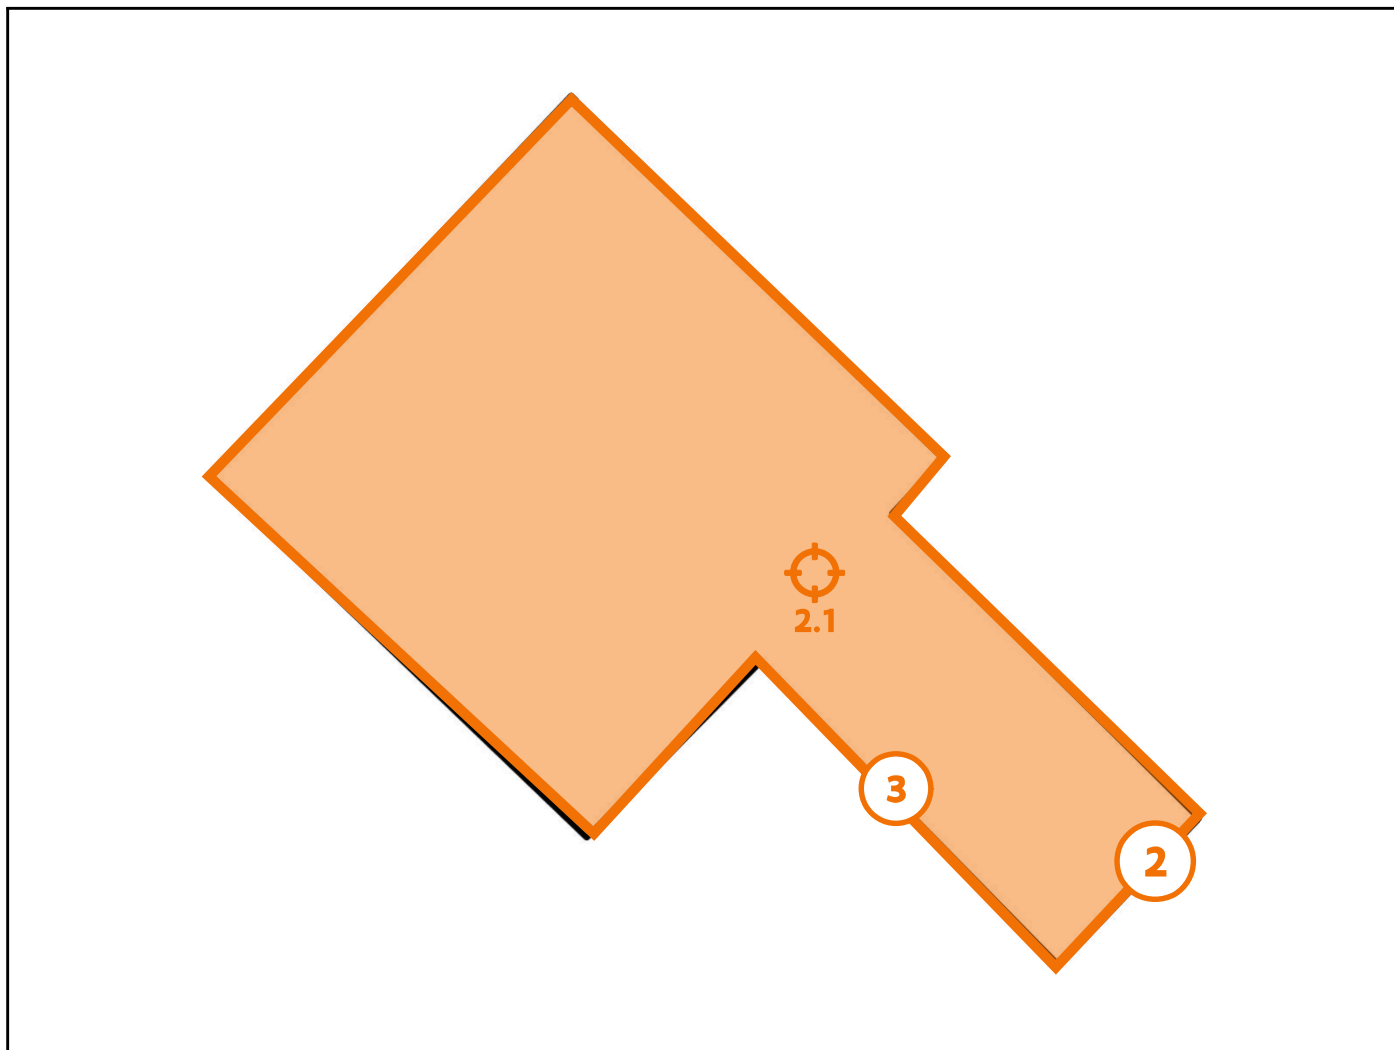
Plan 2.1: Garage + werkhuis

Beschrijving	Type	Actie
2. Golfplaten	Asbestmateriaal	Verwijderen
2.1 Code: 3.01	Puntmonster	-
3. Schoorstenen	Asbestmateriaal	Verwijderen

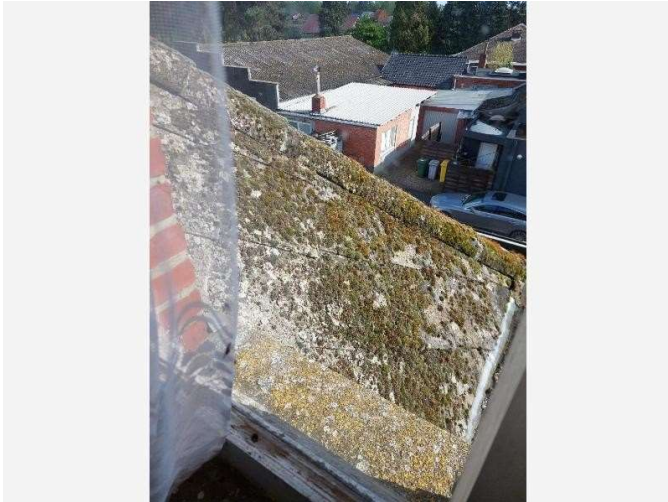
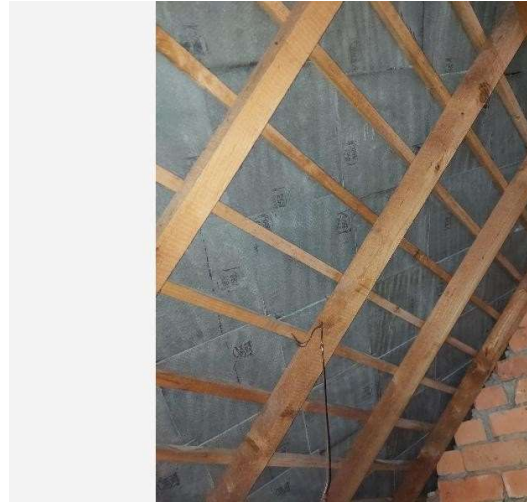
Conclusie

Het asbestmateriaal valt onder de mijlpaal van 2034.

Eindbeoordeling materiaalrisico	Hoog materiaalrisico en/of hoge kans op vezelvrijgave
---------------------------------	---

Gebondenheid	Categorie 1: hechtgebonden in oorsprong
Asbestsoort (vezeltype)	Crocidoliet aanwezig
Asbestconcentratie	Laag (< 50%)
Afschermingsgraad van het gehele materiaal	Geheel of deels (ook) vrij aan de binnenlucht
Toestand van het materiaal	Matig beschadigd, matig verweerd

Beschrijving	Leien
Omgeving	Grenst aan binnen- en buitenlucht
Primaire drager	Schuin dak
Asbestmateriaal	Dak- en gevelbekleding - Lei, shingle
Bindmiddel van asbestmateriaal	Cement
Gebondenheid op basis van bindmiddel	Hecht
Hoeveelheid (oppervlakte - aantal)	• 175,00 m ² - 1 stuk
Totale oppervlakte	175,00 m ²
Eenvoudig bereikbaar	Ja
Bevestigingswijze	• Genageld, geniet

Identificatiemethode	Vaststelling zonder monstername
Destructieve handeling voor identificatie	Nee
Opmerking	Alle leien behalve links boven het stukje woonkamer.

Dringend verwijderen

- Zorg voor een veilig beheer. Vermijd het beschadigen van het asbestmateriaal. Controleer de toestand jaarlijks op wijzigingen.
- Hemelwater dat afspoelt van asbestcement daken of gevels kan asbestdeeltjes bevatten. Gebruik het enkel voor gesloten circuits (bv. spoelen toiletten). Reinig na het vervangen van het dak of de gevel de dakgoten en regenwaterput of -ton om asbesthoudend sediment of slib te verwijderen

- Eenvoudige handelingen: mag via doe-het-zelf of door werknemer(s) met opleidingsattest eenvoudige handelingen
De leien kunnen eenvoudig gedemonteerd worden door de leihaken en nagels voorzichtig te verwijderen. Tijdens de verwijdering mogen de leien niet (verder) beschadigd of gebroken worden.

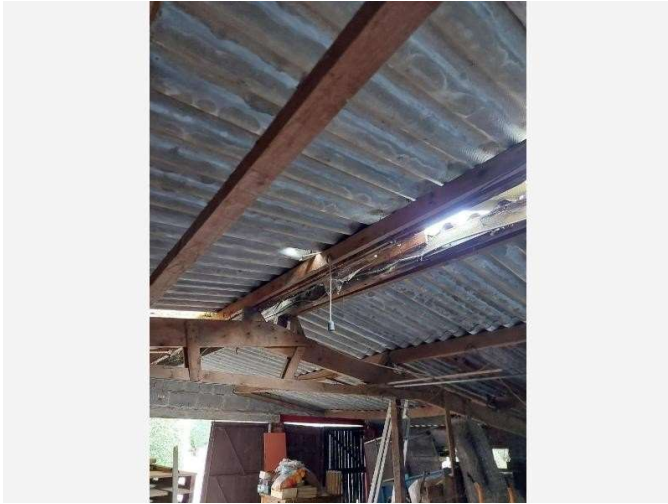
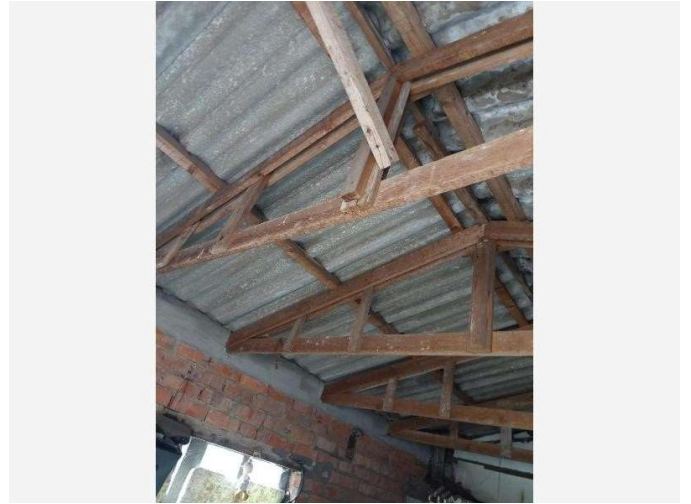
Conclusie

Het asbestmateriaal valt onder de mijlpaal van 2034.

Eindbeoordeling materiaalrisico	Verhoogd materiaalrisico en/of verhoogde kans op vezelvrijgave
---------------------------------	--

Gebondenheid	Categorie 1: hechtgebonden in oorsprong
Asbestsoort (vezeltype)	Alleen chrysotiel
Asbestconcentratie	Laag (< 50%)
Afschermingsgraad van het gehele materiaal	Geheel of deels (ook) vrij aan de binnenlucht
Toestand van het materiaal	Matig beschadigd, matig verweerd

#	Type	Referentie	Resultaat
2.1	Puntmonster	3.01	Chrysotiel

Beschrijving	Golfplaten
Omgeving	Grenst aan binnen- en buitenlucht
Primaire drager	Schuin dak
Asbestmateriaal	Dak- en gevelbekleding - Golfplaat
Bindmiddel van asbestmateriaal	Cement
Gebondenheid op basis van bindmiddel	Hecht

Hoeveelheid (oppervlakte - aantal)	• 160,00 m ² - 1 stuk
Totale oppervlakte	160,00 m ²
Eenvoudig bereikbaar	Ja
Bevestigingswijze	• Geschroefd
Identificatiemethode	Vaststelling met monstername
Destructieve handeling voor identificatie	Nee

Verwijderen

- Zorg voor een veilig beheer. Vermijd het beschadigen van het asbestmateriaal. Controleer de toestand jaarlijks op wijzigingen.
- Hemelwater dat afspoelt van asbestcement daken of gevels kan asbestdeeltjes bevatten. Gebruik het enkel voor gesloten circuits (bv. spoelen toiletten). Reinig na het vervangen van het dak of de gevel de dakgoten en regenwaterput of -ton om asbesthoudend sediment of slib te verwijderen

- Eenvoudige handelingen: mag via doe-het-zelf of door werknemer(s) met opleidingsattest eenvoudige handelingen
De golfplaten zijn eenvoudig te demonteren. De platen mogen niet (verder) beschadigt of gebroken worden tijdens de verwijdering ervan.

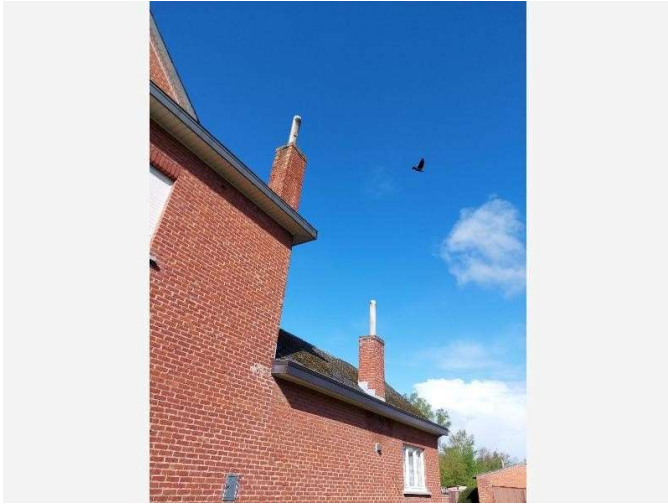
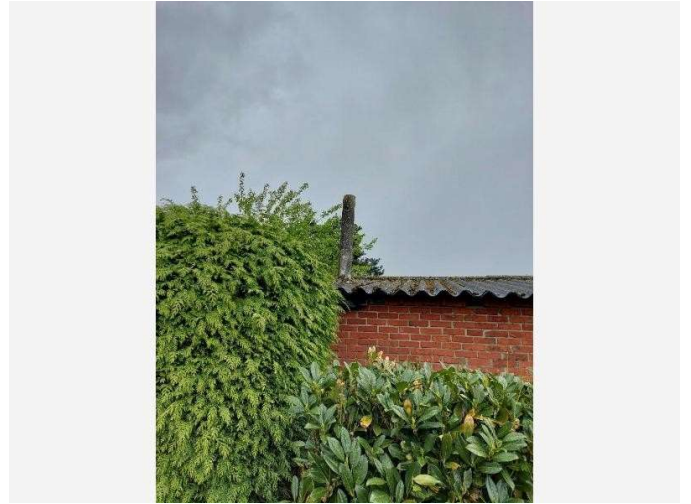
Conclusie

Het asbestmateriaal valt onder de mijlpaal van 2034.

Eindbeoordeling materiaalrisico	Verhoogd materiaalrisico en/of verhoogde kans op vezelvrijgave
---------------------------------	--

Gebondenheid	Categorie 1: hechtgebonden in oorsprong
Asbestsoort (vezeltype)	Crocidoliet aanwezig
Asbestconcentratie	Laag (< 50%)
Afschermingsgraad van het gehele materiaal	Geheel of deels (ook) vrij aan binnenluchtstromen
Toestand van het materiaal	Licht beschadigd, licht verweerd. Intact materiaal type Pical – asbestboard of categorie III 'gebondenheid'

Beschrijving	Schoorstenen
Omgeving	Grenst aan binnen- en buitenlucht
Primaire drager	Ruimteverwarming
Asbestmateriaal	Rookgaskanaal
Bindmiddel van asbestmateriaal	Cement
Gebondenheid op basis van bindmiddel	Hecht
Hoeveelheid (lengte - omtrek - dikte - aantal)	<ul style="list-style-type: none"> 2,00 m - 60,00 cm - 3,00 cm - 3 stuks
Totaal volume	0,108 m ³
Eenvoudig bereikbaar	Ja

Bevestigingswijze	<ul style="list-style-type: none">• Verlijmd, ingegoten, versmeerd
Identificatiemethode	Vaststelling zonder monstername
Destructieve handeling voor identificatie	Nee
Opmerking	2 op de woning en 1 op de garage.

Verwijderen

- Zorg voor een veilig beheer. Vermijd het beschadigen van het asbestmateriaal. Controleer de toestand jaarlijks op wijzigingen.

- Eenvoudige handelingen: enkel door erkend asbestverwijderaar
De schoorstenen zijn vast gecementeerd. De verwijdering is niet eenvoudig.

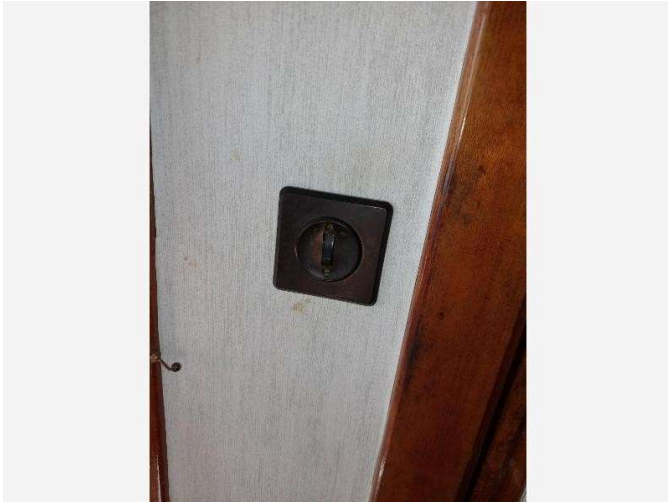
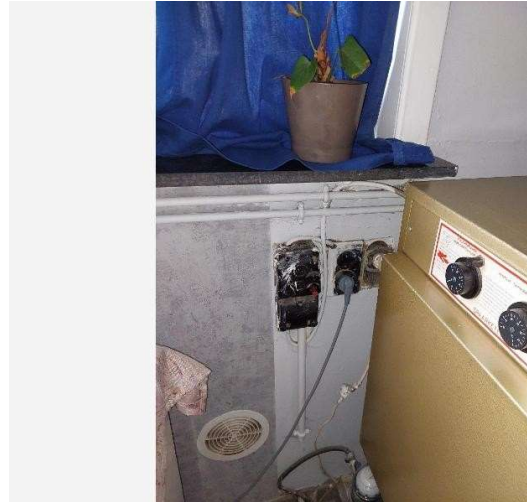
Conclusie

Het asbestmateriaal valt onder de mijlpaal van 2040.

Eindbeoordeling materiaalrisico	Laag materiaalrisico en/of verlaagde kans op vezelvrijgave
---------------------------------	--

Gebondenheid	Categorie 1: hechtgebonden in oorsprong
Asbestsoort (vezeltype)	Crocidoliet aanwezig
Asbestconcentratie	Laag (< 50%)
Afschermingsgraad van het gehele materiaal	Geheel of deels (ook) vrij aan de binnenlucht
Toestand van het materiaal	Onbeschadigd, niet verweerd

Beschrijving	Bakeliet
Omgeving	Binnen
Primaire drager	Communicatie en elektrische infrastructuur en uitrusting
Asbestmateriaal	Plaat, paneel, tablet - Type Bakeliet
Bindmiddel van asbestmateriaal	Kunststof of -hars
Gebondenheid op basis van bindmiddel	Hecht
Hoeveelheid (oppervlakte - dikte - aantal)	• 1,00 m ² - 1,00 cm - 1 stuk
Totaal volume	0,01 m ³
Eenvoudig bereikbaar	Ja
Bevestigingswijze	• Geschroefd
Identificatiemethode	Vaststelling zonder monstername

Zorgvuldig beheren

- Zorg voor een veilig beheer. Vermijd het beschadigen van het asbestmateriaal. Controleer de toestand jaarlijks op wijzigingen.

- Eenvoudige handelingen: mag via doe-het-zelf of door werknemer(s) met opleidingsattest eenvoudige handelingen
De bakelieten toepassingen zijn eenvoudig los te schroeven en te vervangen door een niet-asbesthoudende variant.

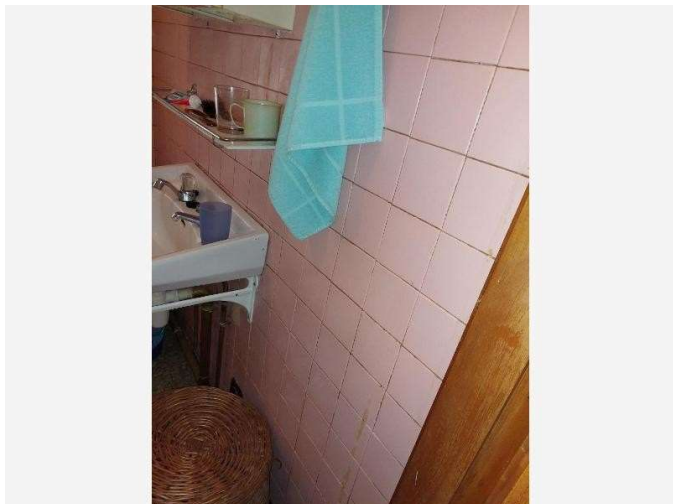
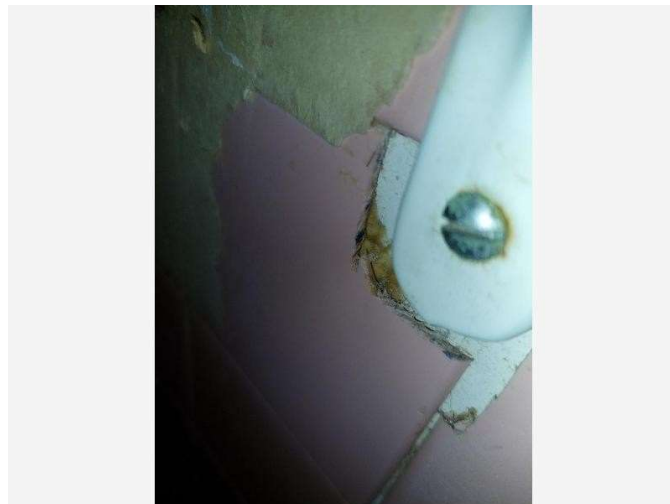
Geen asbest

#	Type	Referentie	Resultaat
5.1	Puntmonster	5.01	Geen asbest

Beschrijving	Faience tegels
Omgeving	Binnen
Primaire drager	Binnenwand
Bindmiddel van materiaal	Kunststof of -hars

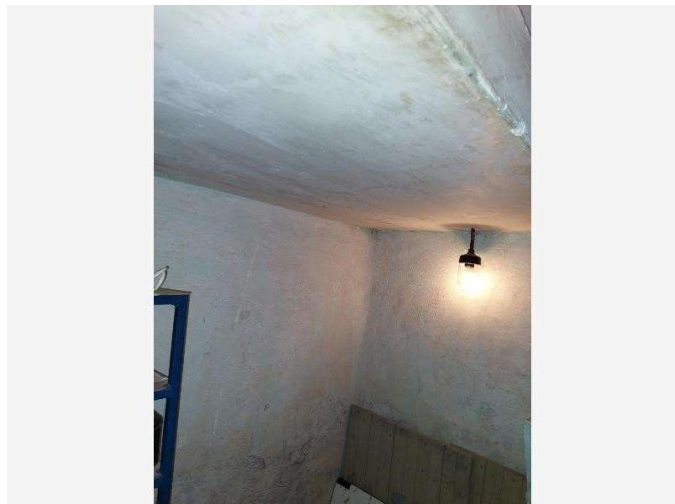
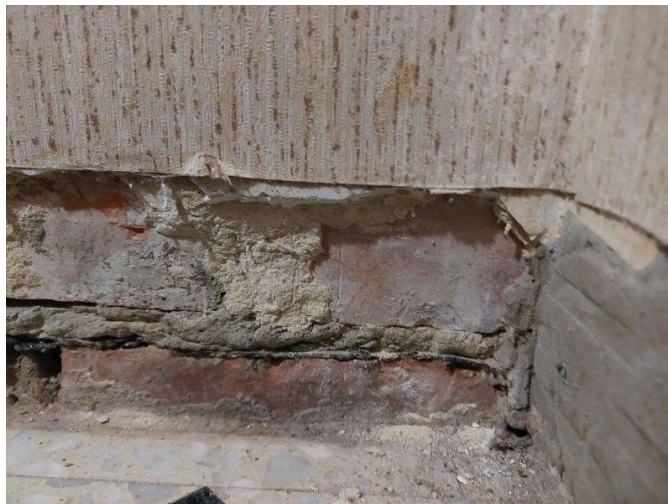
Geen asbest

#	Type	Referentie	Resultaat
6.1	Mengmonster	0.01	Geen asbest

Beschrijving	Pleisterwerk muren
Omgeving	Binnen
Primaire drager	Binnenwand

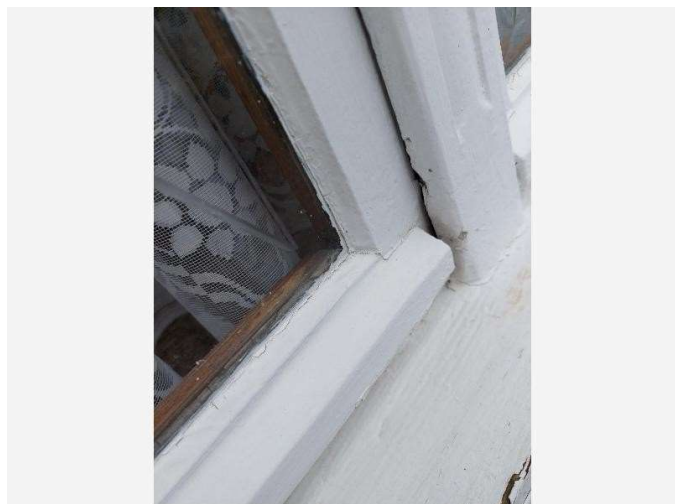
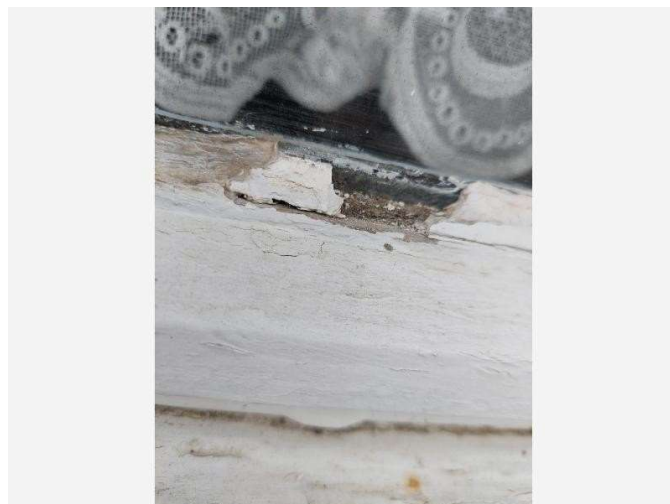
Geen asbest

#	Type	Referentie	Resultaat
7.1	Puntmonster	1.02	Geen asbest

Beschrijving	Stopverf ramen
Omgeving	Buiten
Primaire drager	Wandopening verticaal (raam, deur, ...)

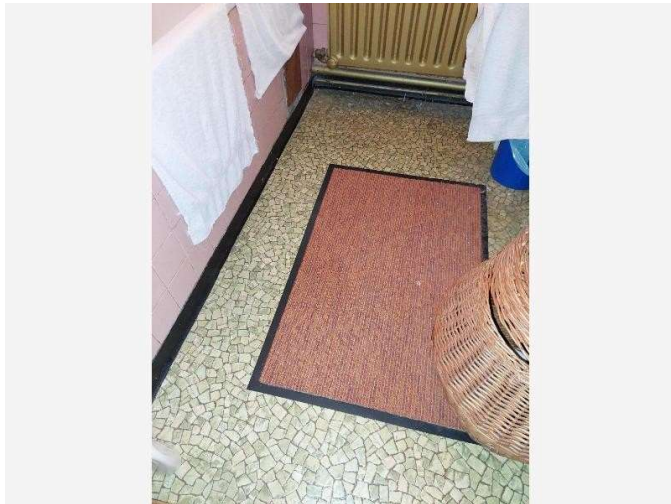
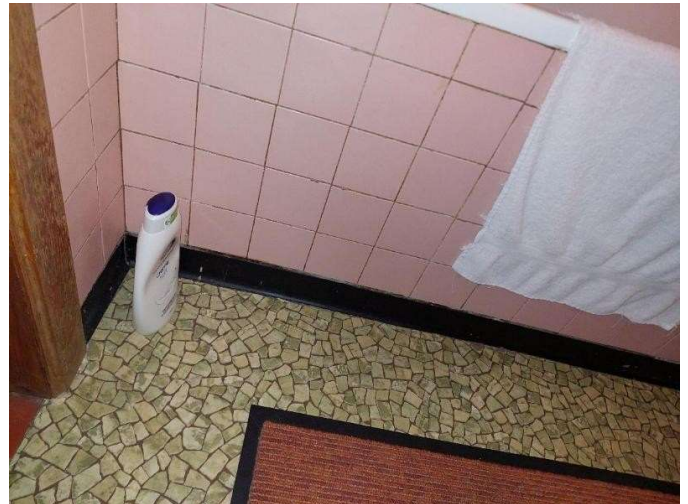
Geen asbest

#	Type	Referentie	Resultaat
8.1	Puntmonster	4.01	Geen asbest

Beschrijving	Flexibele plinten
Omgeving	Binnen
Primaire drager	Vloer
Bindmiddel van materiaal	Kunststof of -hars

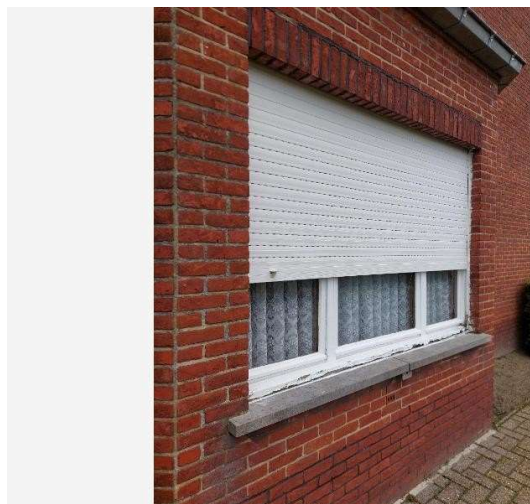
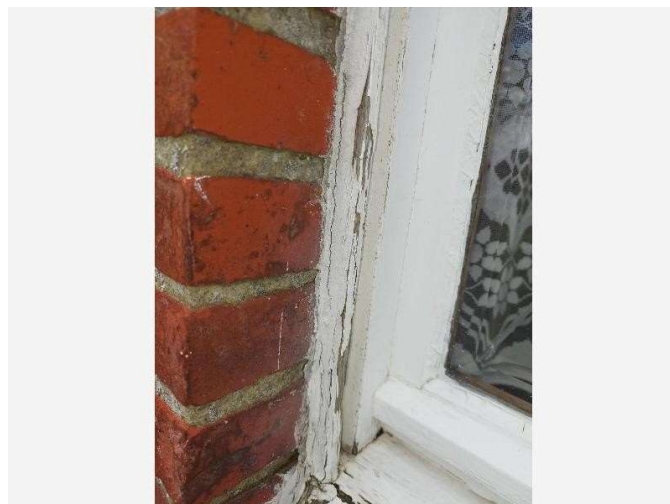
Geen asbest

#	Type	Referentie	Resultaat
9.1	Puntmonster	1.01	Geen asbest

Beschrijving	Mastiek ramen
Omgeving	Buiten
Primaire drager	Wandopening verticaal (raam, deur, ...)

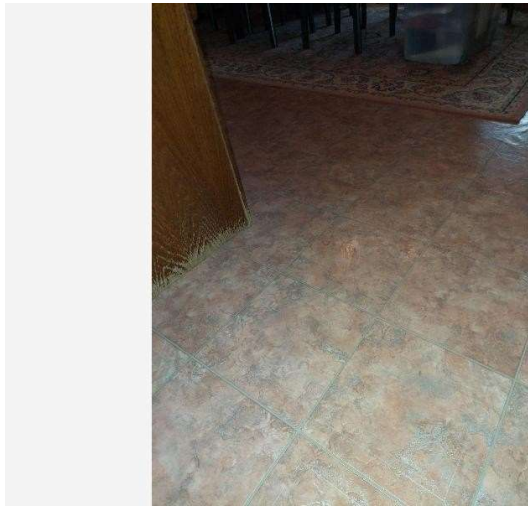
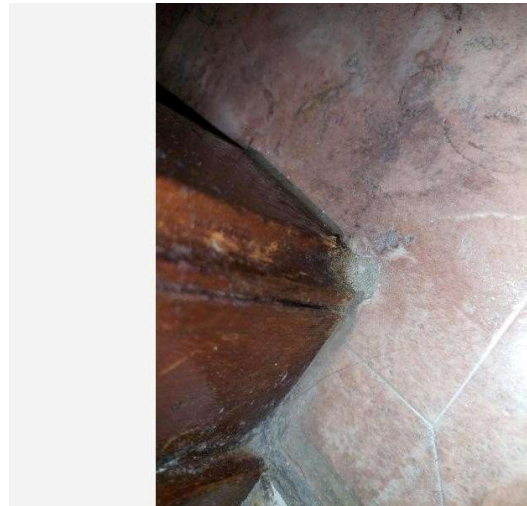
Geen asbest

#	Type	Referentie	Resultaat
10.1	Puntmonster	2.01	Geen asbest

Beschrijving	Vinyl woonkamer
Omgeving	Binnen
Primaire drager	Vloer
Bindmiddel van materiaal	Kunststof of -hars

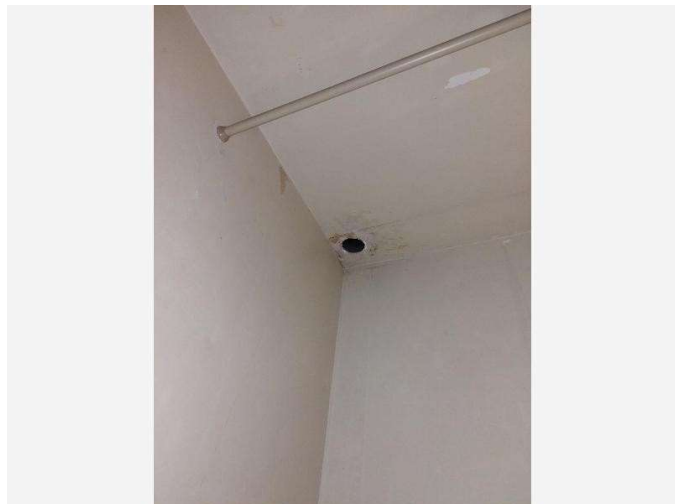
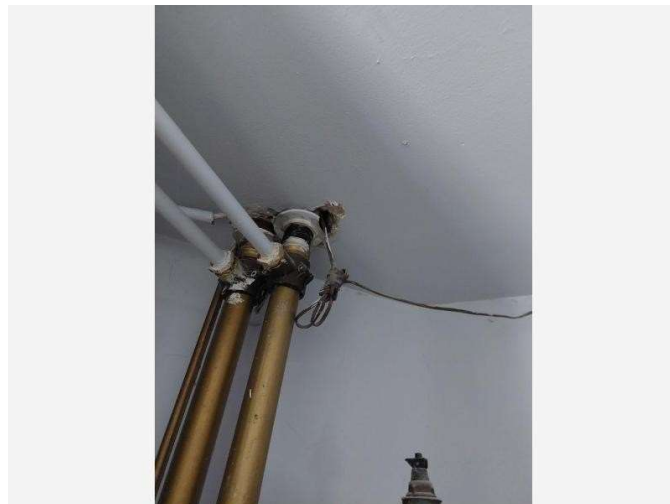
Geen asbest

#	Type	Referentie	Resultaat
11.1	Mengmonster	0.02	Geen asbest

Beschrijving	Pleisterwerk plafonds
Omgeving	Binnen
Primaire drager	Plafond

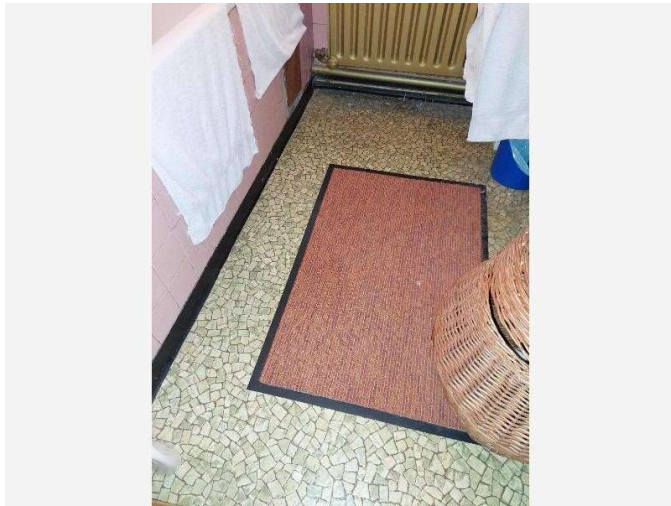
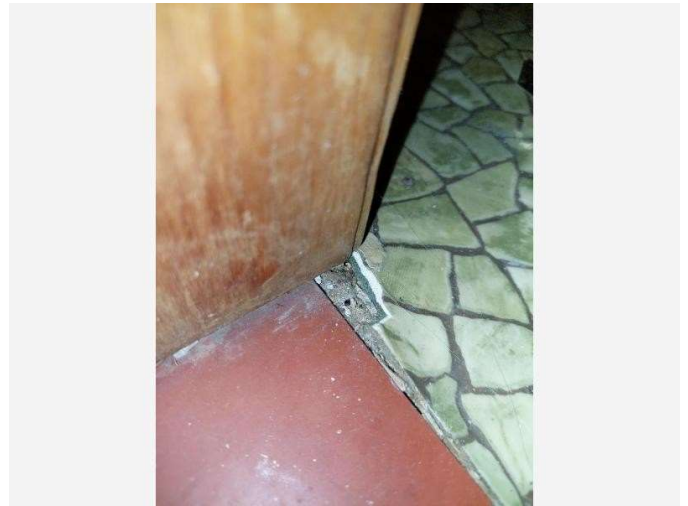
Geen asbest

#	Type	Referentie	Resultaat
12.1	Puntmonster	2.02	Geen asbest

Beschrijving	Vinyl badkamer
Omgeving	Binnen
Primaire drager	Vloer
Bindmiddel van materiaal	Kunststof of -hars
