Asbestinventarisatetest

Roterijstraat 81, 8790 Waregem

Attestnummer : 20241104-000466.000

Uitgegeven op : 04.11.2024

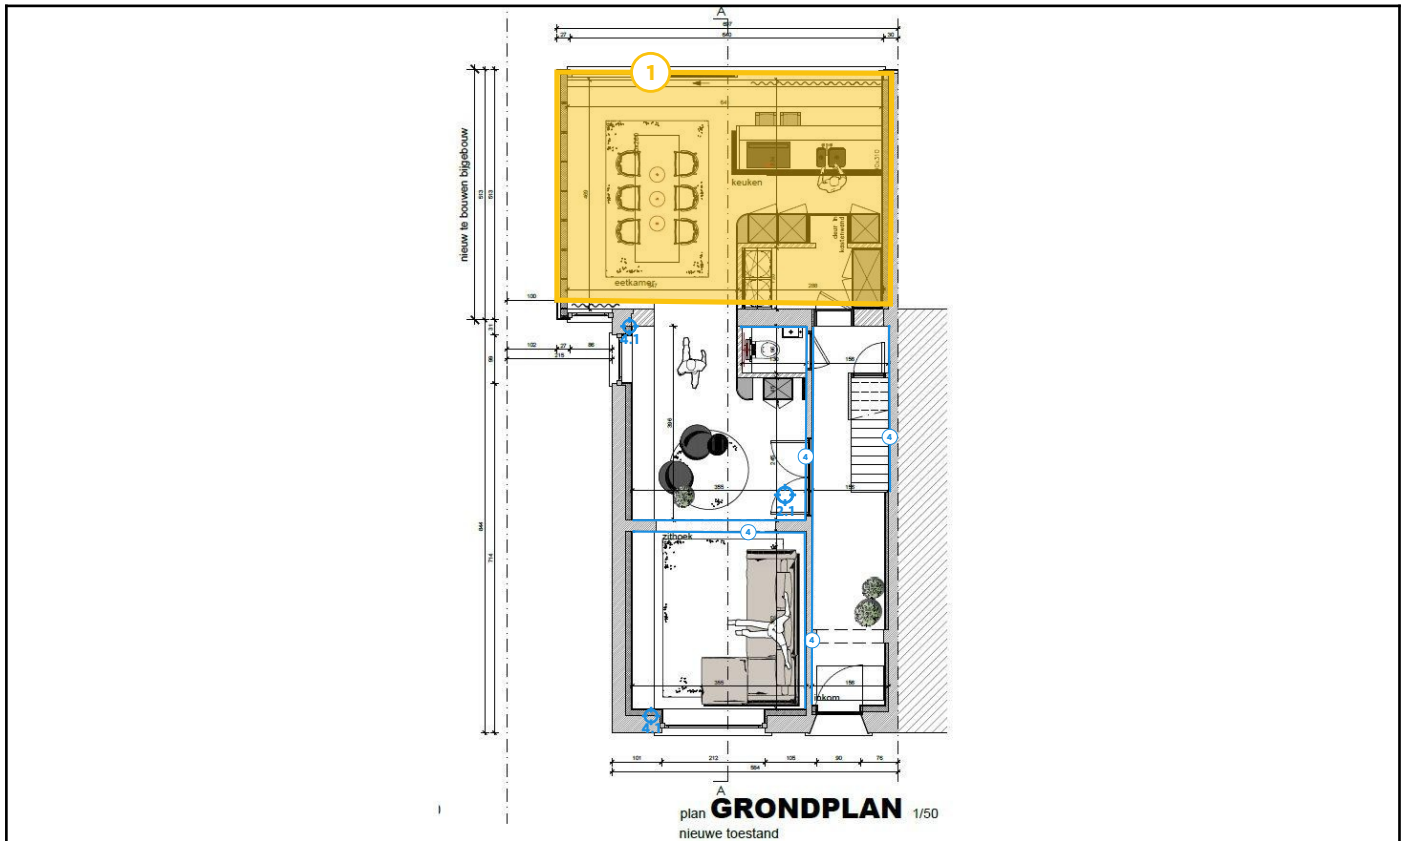
Plan 1.2: Grondplan

Beschrijving	Type	Actie
1. Keuken en berging	Uitsluiting	-
2. Pleisterwerk plafond	Geen asbest	-
2.1 Code: 7474986	Mengmonster	-
4. Pleisterwerk muur	Geen asbest	-
4.1 Code: 7474985	Mengmonster	-

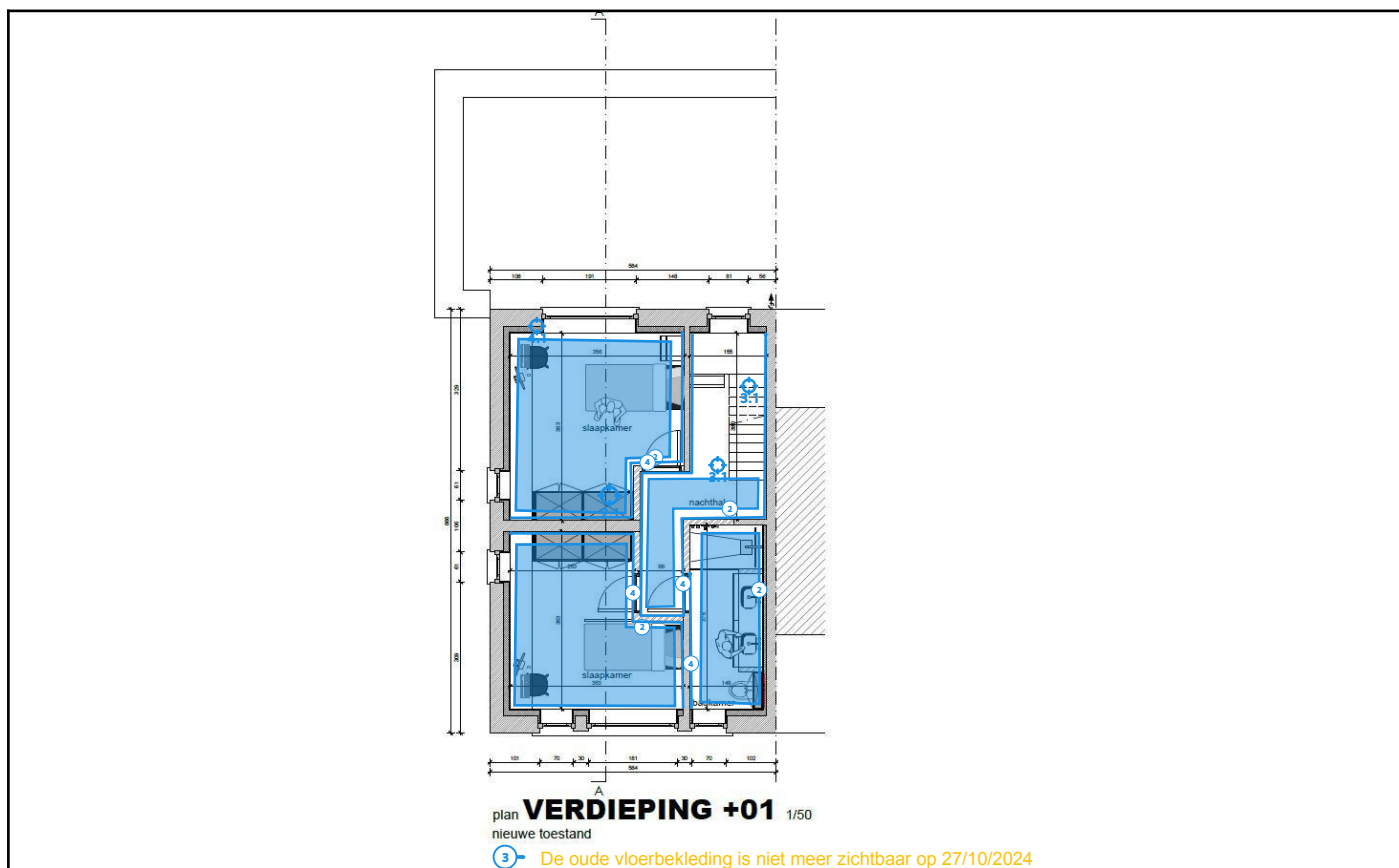
Plan 1.3: Verdieping +01

Beschrijving	Type	Actie
2. Pleisterwerk plafond	Geen asbest	-
2.1 Code: 7474986	Mengmonster	-
3. Oude vloerbekleding 1e verdiep	Geen asbest	-
3.1 Code: 7474987	Mengmonster	-
4. Pleisterwerk muur	Geen asbest	-
4.1 Code: 7474985	Mengmonster	-

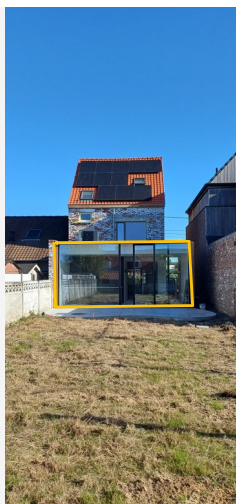
Situeringfoto

Uitgesloten van inspectie

Bouwjaar: 2024

Constructies gebouwd vanaf 2001 moeten niet onderzocht worden

Opmerking	De oude keuken en berging zijn volledige afgebroken en heropgebouwd tijdens de verbouwingen van 2024.
-----------	---

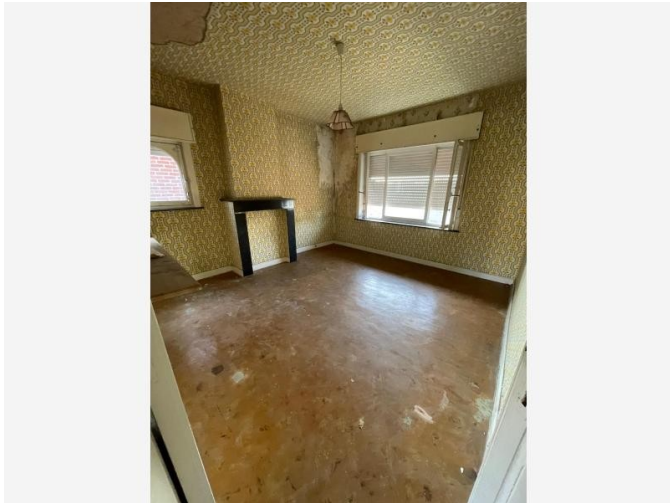
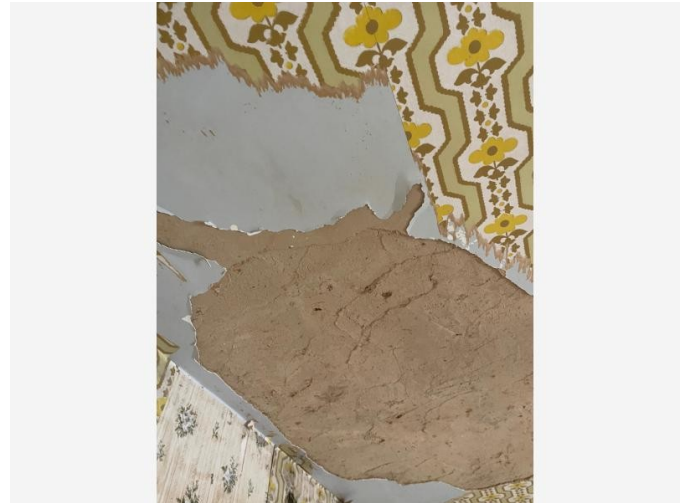
Fiche 2: Pleisterwerk plafond

Geen asbest

#	Type	Referentie	Resultaat
2.1	Mengmonster	7474986	Geen asbest

Beschrijving	Pleisterwerk plafond
Omgeving	Binnen
Primaire drager	Plafond
Bindmiddel van materiaal	Gips - kalk
Gebondenheid op basis van bindmiddel	Niet-hechtgebonden
Hoeveelheid (oppervlakte - dikte - aantal)	• 120,00 m ² - 0,80 cm - 1 stuk
Totaal volume	0,96 m ³
Identificatiemethode	Vaststelling met monsternamen
Destructieve handeling voor identificatie	Nee
Opmerking	<p>Het pleisterwerk op het plafond werd getest gedurende de rondgang van 14-12-2022. Hieruit blijkt dat het pleisterwerk geen asbest bevatte. Tijdens de rondgang van 27-10-2024, werd geen origineel pleisterwerk meer gevonden. Op de meeste plafonds is er vernieuwd pleisterwerk of zijn er verlaagde plafonds geplaatst. De nieuwe plafondbekledingen bedekken mogelijks de oudere en zijn nu niet meer waarneembaar. Bij nieuwe werken is het altijd aangewezen een destructieve asbestinventaris of een sloopopvolgingsplan op te laten maken, voor de verbouwingen te starten.</p> <p>De locatie van de staalnames van 14/12/2022 is ter indicatie overgenomen op de nieuwe plannen. Het gevonden vernieuwde plafond pleisterwerk is aangeduid op de plannen.</p>

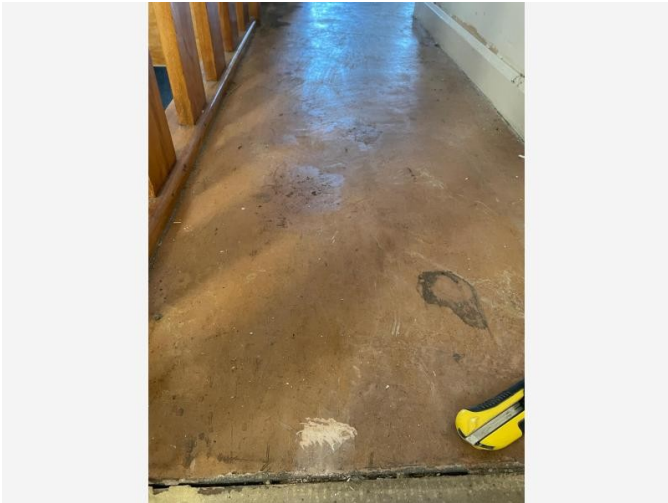
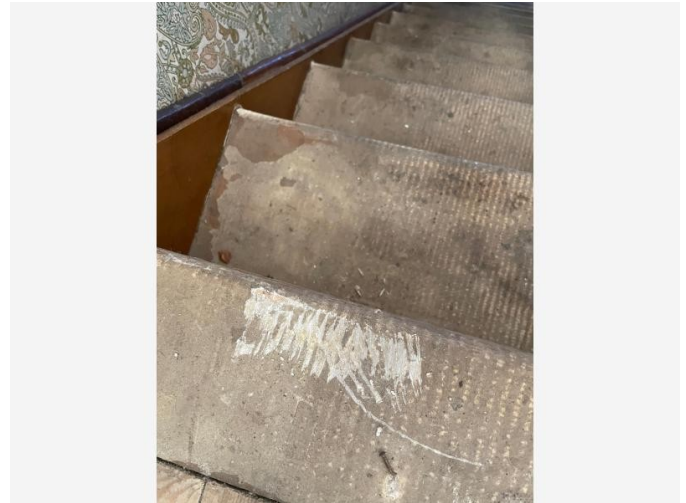
Fiche 3: Oude vloerbekleding 1e verdiep

Geen asbest

#	Type	Referentie	Resultaat
3.1	Mengmonster	7474987	Geen asbest

Beschrijving	Oude vloerbekleding 1e verdiep
Omgeving	Binnen
Primaire drager	Vloer
Bindmiddel van materiaal	Lijm
Gebondenheid op basis van bindmiddel	Hecht
Hoeveelheid (oppervlakte - dikte - aantal)	• 63,00 m ² - 1,40 mm - 1 stuk
Totaal volume	0,088 m ³
Identificatiemethode	Vaststelling met monstername
Destructieve handeling voor identificatie	Nee
Opmerking	<p>De lijmlaag van de vloerbekleding op de trap en het eerste verdiep voor de verbouwingen van 2024 werd getest gedurende de rondgang van 14-12-2022. Hieruit blijkt dat de vloerbekleding van toen geen asbest bevatte. Tijdens de rondgang van 27-10-2024, werd deze vloerbekleding op de trap en het verdiep niet meer waargenomen. De nieuwe vloeren bedekken mogelijks de oudere vloeren en materialen die nu niet waarneembaar zijn. Bij nieuwe werken is het altijd aangewezen een destructieve asbestinventaris of een slooppopvolgingsplan op te laten maken, voor de verbouwingen te starten.</p> <p>De locatie van de staalnames van 14/12/2022 is ter indicatie overgenomen op de nieuwe plannen. De vloerbekleding was toen te vinden over de volledige verdieping +01.</p>

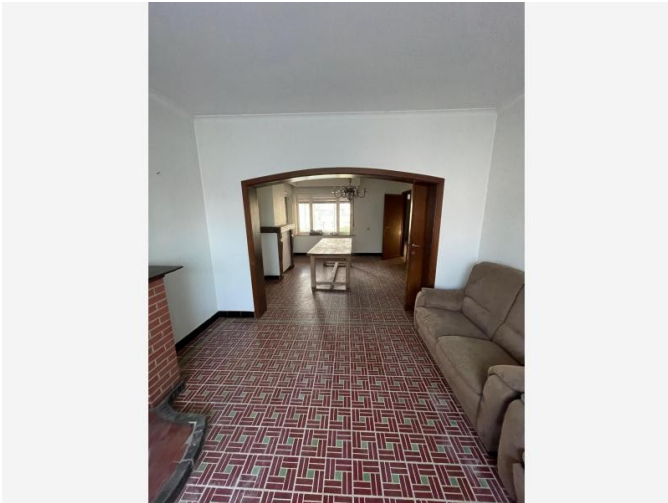
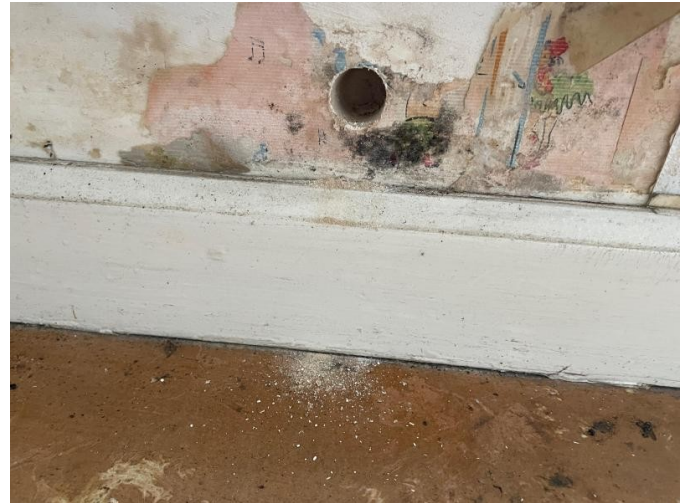
Fiche 4: Pleisterwerk muur

Geen asbest

#	Type	Referentie	Resultaat
4.1	Mengmonster	7474985	Geen asbest

Beschrijving	Pleisterwerk muur
Omgeving	Binnen
Primaire drager	Binnenwand
Bindmiddel van materiaal	Gips - kalk
Gebondenheid op basis van bindmiddel	Niet-hechtgebonden
Hoeveelheid (oppervlakte - dikte - aantal)	• 252,00 m ² - 0,80 cm - 1 stuk
Totaal volume	2,016 m ³
Identificatiemethode	Vaststelling met monstername
Destructieve handeling voor identificatie	Nee
Opmerking	<p>Het pleisterwerk op de wanden werd getest gedurende de rondgang van 14-12-2022. Hieruit blijkt dat het pleisterwerk geen asbest bevatte. Tijdens de rondgang van 27-10-2024, werd geen origineel pleisterwerk meer gevonden. Op de meeste wanden is er vernieuwd pleisterwerk of zijn er voorzet wanden geplaatst. De nieuwe voorzet wanden bedekken mogelijk de oudere wandbekledingen en materialen. Deze zijn nu niet meer waarneembaar. Bij nieuwe werken is het altijd aangewezen een destructieve asbestinventaris of een slooppopvolgingsplan op te laten maken, voor de verbouwingen te starten.</p> <p>De locatie van de staalnames van 14/12/2022 is ter indicatie overgenomen op de nieuwe plannen. Het waargenomen pleisterwerk op de wanden is aangeduid op de plannen.</p>
