Asbestinventarisatetest

Nukerkestraat 15, 9681 Maarkedal

Attestnummer : 20241004-000383.000

Uitgegeven op : 04.10.2024

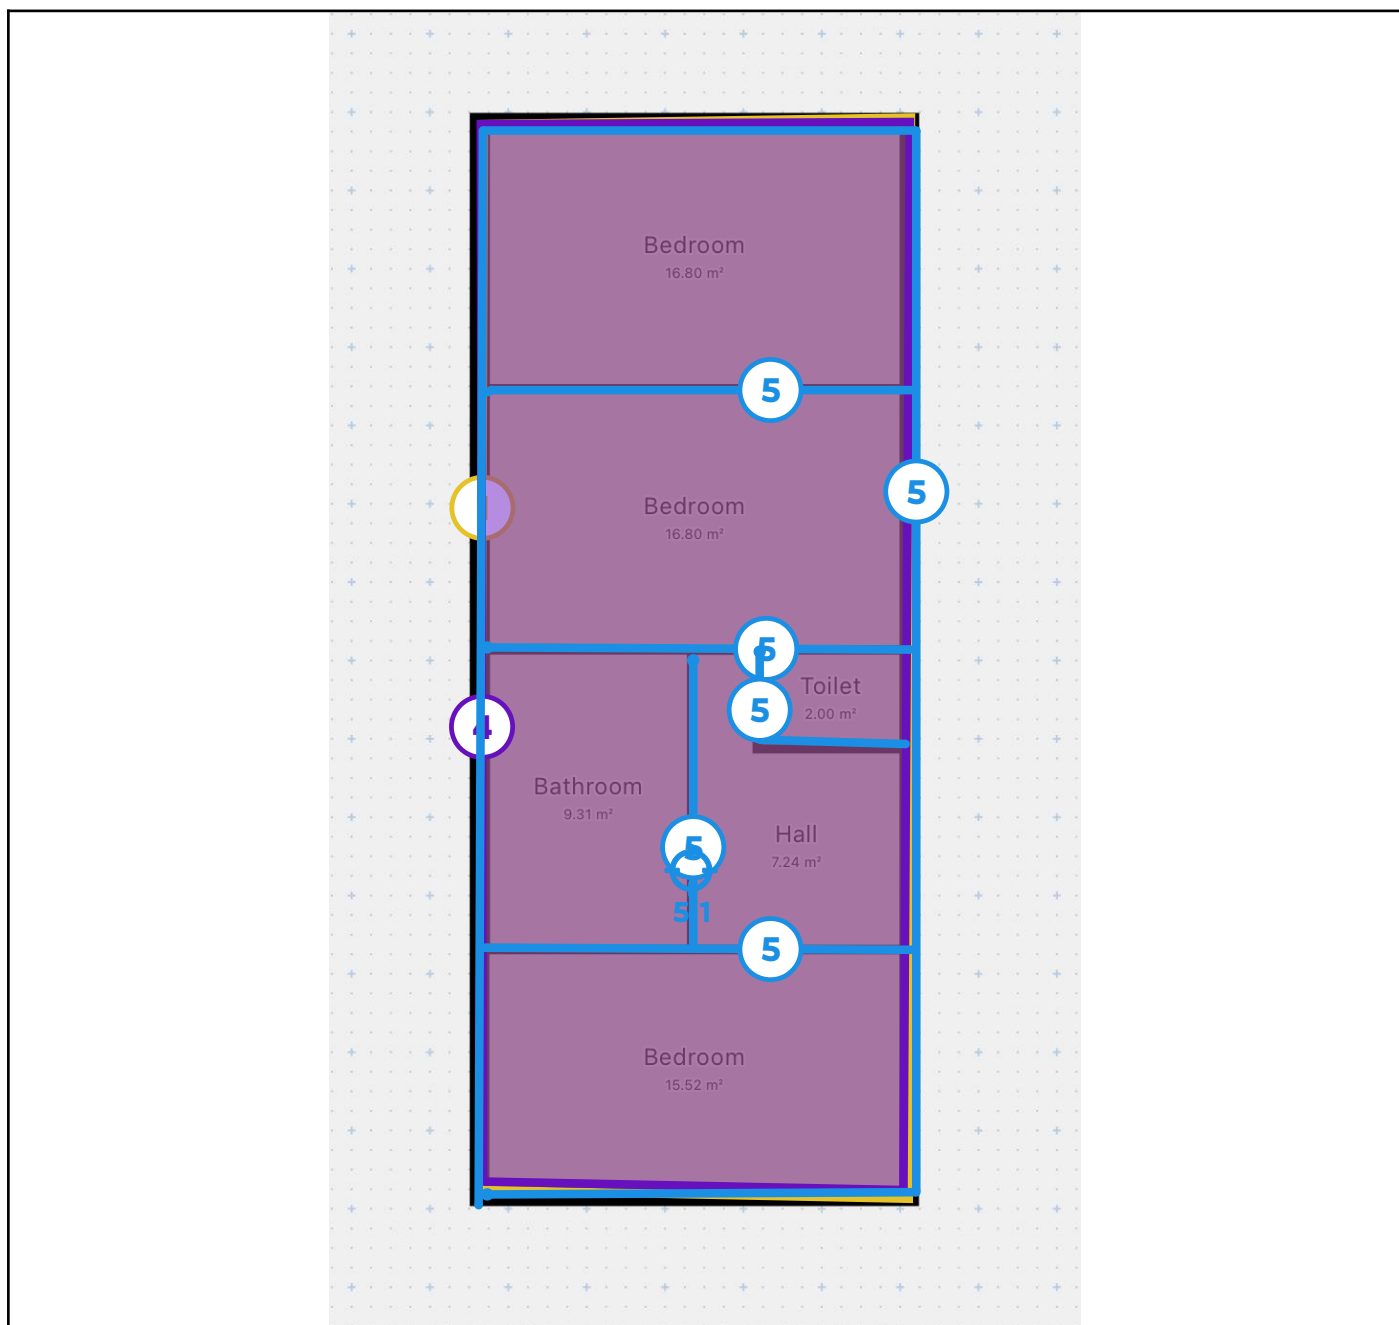
Plan 1.2: 1ste verdiep

Beschrijving	Type	Actie
1. onderdak	Asbestmateriaal	Zorgvuldig beheren
4. Vals plafond	Advies	-
5. Pleisterwerk wand	Geen asbest	-

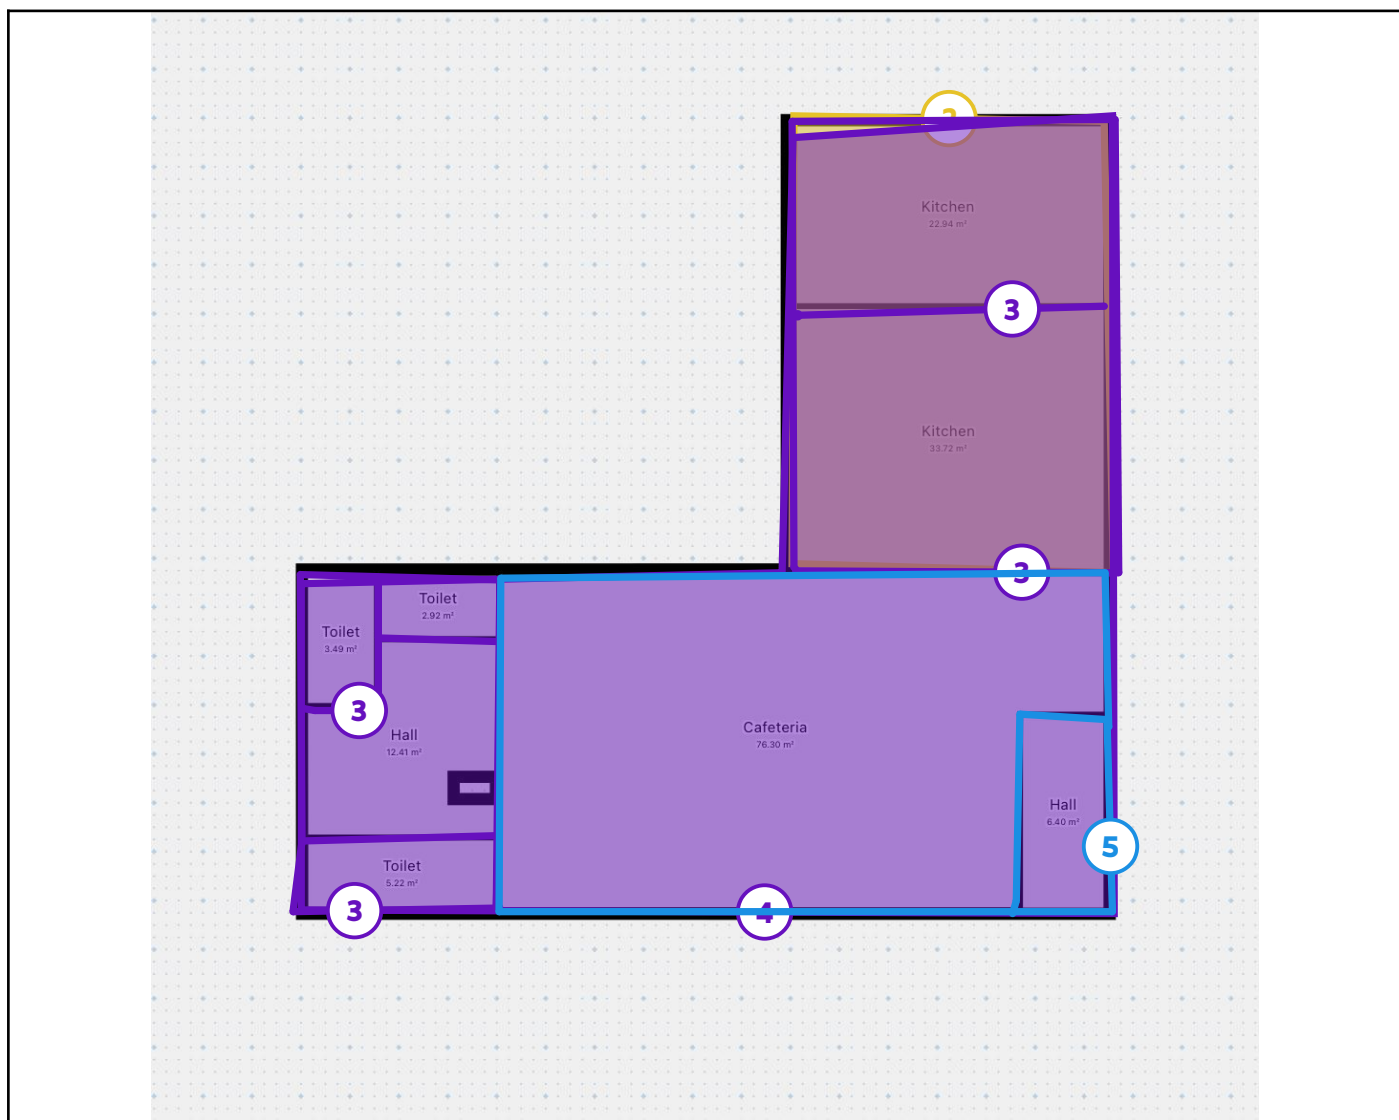
Plan 2.2: Gelijkvloers

Beschrijving	Type	Actie
2. Roofing	Asbestmateriaal	Zorgvuldig beheren
3. smeerlaag achter tegels	Advies	-
4. Vals plafond	Advies	-
5. Pleisterwerk wand	Geen asbest	-

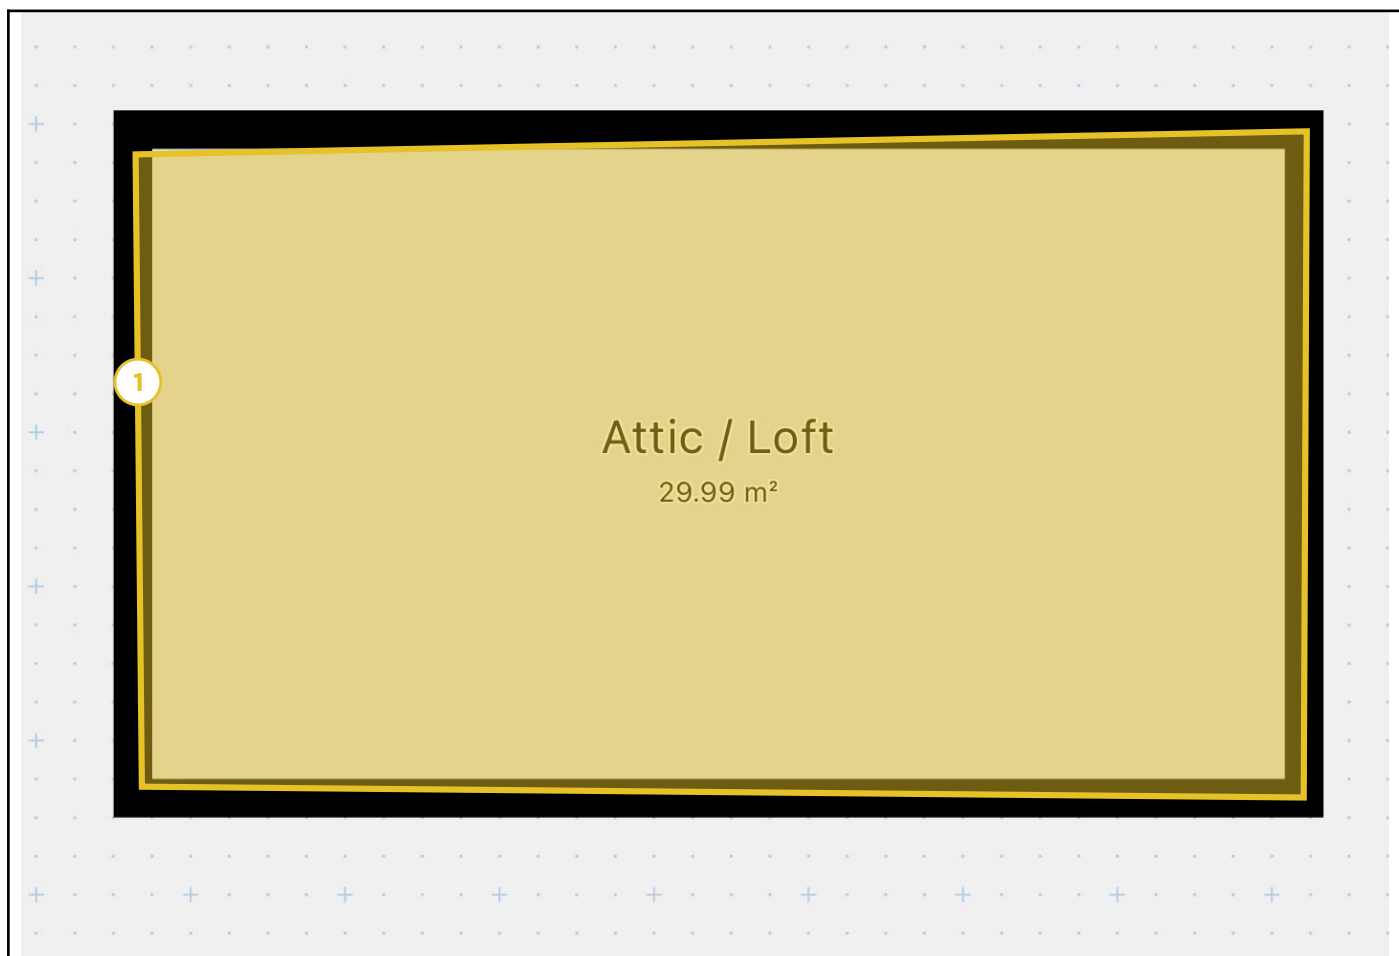
Plan 2.3: 1ste verdiep

Beschrijving	Type	Actie
1. onderdak	Asbestmateriaal	Zorgvuldig beheren

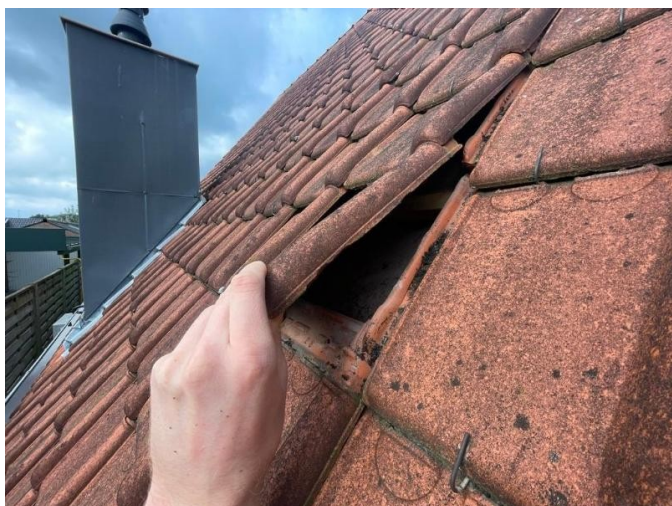
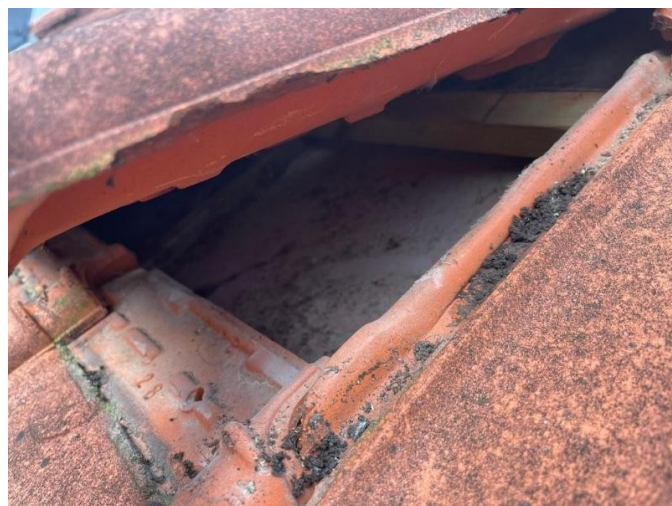
Het asbestmateriaal valt onder de mijlpaal van 2040.

Eindbeoordeling materiaalrisico	Laag materiaalrisico en/of verlaagde kans op vezelvrijgave
---------------------------------	--

Beschrijving	onderdak
Omgeving	Buiten
Primaire drager	Schuin dak
Asbestmateriaal	Plaat, paneel, tablet - Type Menuiserite
Bindmiddel van asbestmateriaal	Cement
Gebondenheid op basis van bindmiddel	Hecht
Hoeveelheid (oppervlakte - dikte - aantal)	<ul style="list-style-type: none">• 250,00 m² - 1,00 cm - 1 stuk
Totaal volume	2,50 m ³
Eenvoudig bereikbaar	Ja
Bevestigingswijze	<ul style="list-style-type: none">• Genageld, geniet
Identificatiemethode	Vaststelling zonder monstername
Destructieve handeling voor identificatie	Nee
Opmerking	Hoeveelheid is indicatief.

- Zorg voor een veilig beheer. Vermijd het beschadigen van het asbestmateriaal. Controleer de toestand jaarlijks op wijzigingen.

- Eenvoudige handelingen: mag via doe-het-zelf of door werknemer(s) met opleidingsattest eenvoudige handelingen
Deze hechtgebonden toepassing kan je zelf verwijderen. Surf naar de site van OVAM voor tips.

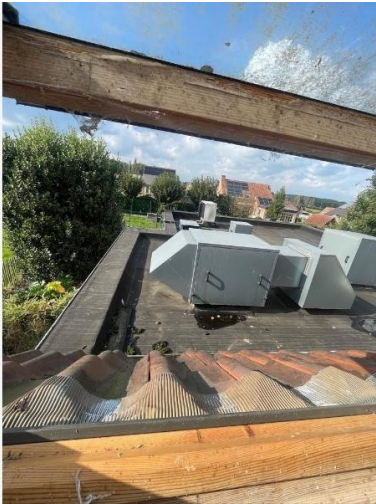
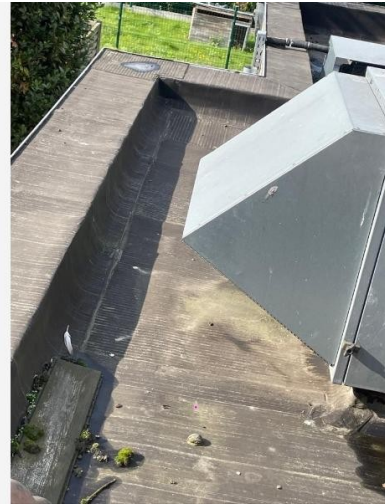
Het asbestmateriaal valt onder de mijlpaal van 2040.

Eindbeoordeling materiaalrisico	Laag materiaalrisico en/of verlaagde kans op vezelvrijgave
---------------------------------	--

Beschrijving	Roofing
Omgeving	Buiten
Primaire drager	Plat dak
Asbestmateriaal	Dak- en gevelbekleding - Roofing
Bindmiddel van asbestmateriaal	Bitumen (roofing, teer, asfalt)
Gebondenheid op basis van bindmiddel	Hecht
Hoeveelheid (oppervlakte - aantal)	<ul style="list-style-type: none">• 20,00 m² - 1 stuk
Totale oppervlakte	20,00 m ²
Eenvoudig bereikbaar	Ja
Bevestigingswijze	<ul style="list-style-type: none">• Verlijmd, ingegoten, versmeerd
Identificatiemethode	Vaststelling zonder monstername Motivatie: Groot risico op structurele gevolgschade (lekschade, werking installatie,...)
Destructieve handeling voor identificatie	Nee
Opmerking	Roofing

- Zorg voor een veilig beheer. Vermijd het beschadigen van het asbestmateriaal. Controleer de toestand jaarlijks op wijzigingen.

- Eenvoudige handelingen: mag via doe-het-zelf of door werknemer(s) met opleidingsattest eenvoudige handelingen
Deze hechtgebonden toepassing kan je zelf verwijderen. Surf naar de site van OVAM voor tips.

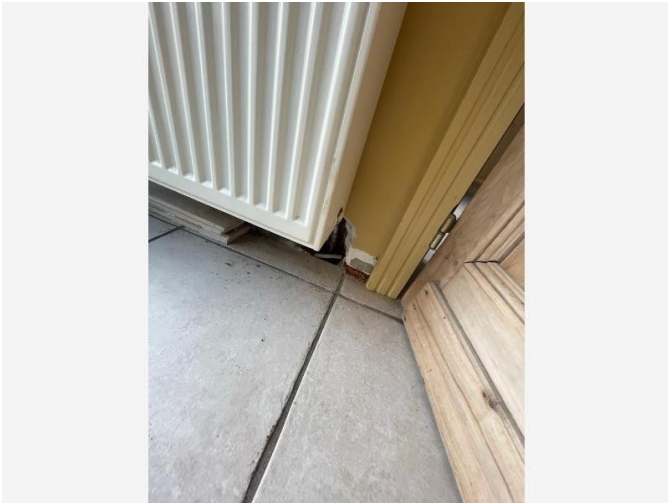
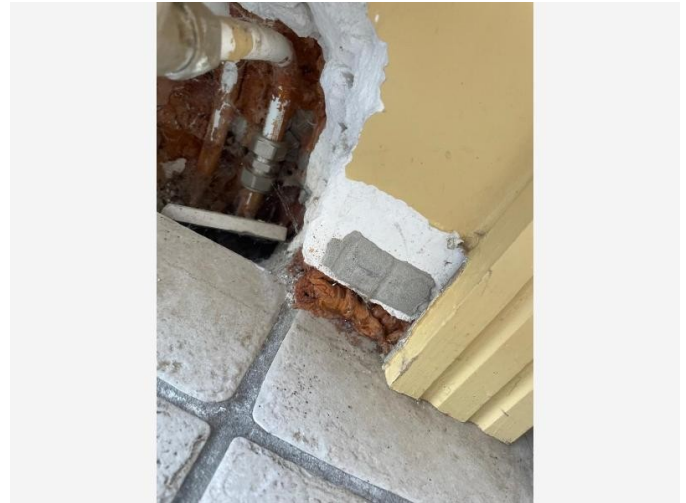
Fiche 5: Pleisterwerk wand

Geen asbest

#	Type	Referentie	Resultaat
5.1	Mengmonster	ODB-001	Geen asbest

Beschrijving	Pleisterwerk wand
Omgeving	Binnen
Primaire drager	Binnenwand
Bindmiddel van materiaal	Gips - kalk
Gebondenheid op basis van bindmiddel	Niet-hechtgebonden
Hoeveelheid (oppervlakte - dikte - aantal)	• 120,00 m ² - 1,00 cm - 1 stuk
Totaal volume	1,20 m ³
Identificatiemethode	Vaststelling met monstername
Destructieve handeling voor identificatie	Nee
Opmerking	Hoeveelheid is indicatief. Verplichte staalname genomen waar mogelijk.
