# Asbestinventarisatetest

Otterdaelstraat 32, 2310 Rijkevorsel

Attestnummer : 20250128-000449.000

Uitgegeven op : 28.01.2025

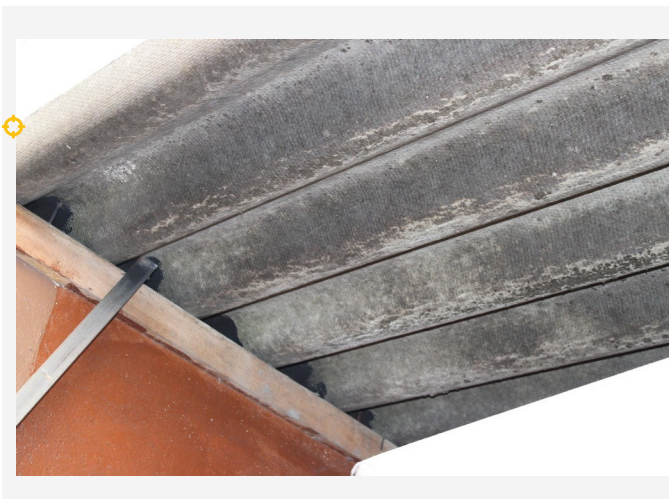
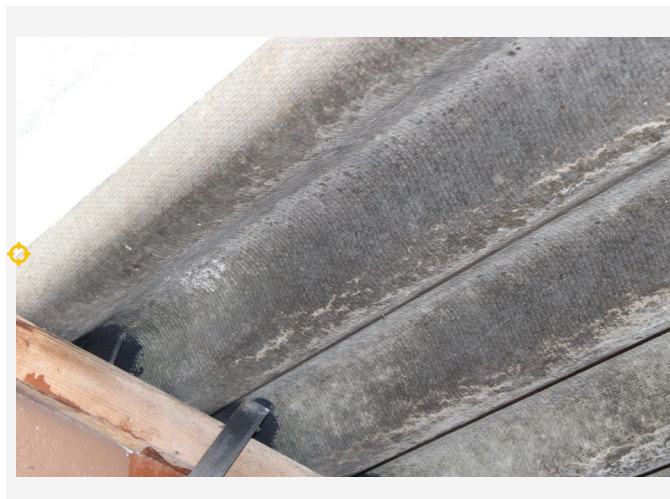
Het asbestmateriaal valt onder de mijlpaal van 2034.

Eindbeoordeling materiaalrisico	Laag materiaalrisico en/of verlaagde kans op vezelvrijgave
---------------------------------	--

Gebondenheid	Categorie 1: hechtgebonden in oorsprong
Asbestsoort (vezeltype)	Crocidoliet aanwezig
Asbestconcentratie	Laag (< 50%)
Afschermingsgraad van het gehele materiaal	Geheel of deels (ook) vrij aan de binnenlucht
Toestand van het materiaal	Onbeschadigd, niet verweerd

#	Type	Referentie	Resultaat
1.1	Puntmonster	MM01	Crocidoliet

Beschrijving	Garage 1 dak golfplaten
Omgeving	Grenst aan binnen- en buitenlucht
Primaire drager	Schuin dak
Asbestmateriaal	Dak- en gevelbekleding - Golfplaat
Bindmiddel van asbestmateriaal	Cement
Gebondenheid op basis van bindmiddel	Hecht
Hoeveelheid (oppervlakte - aantal)	<ul style="list-style-type: none"><li>• 25,00 m<sup>2</sup> - 1 stuk</li></ul>
Totale oppervlakte	25,00 m <sup>2</sup>
Eenvoudig bereikbaar	Ja
Bevestigingswijze	<ul style="list-style-type: none"><li>• Geschroefd</li></ul>
Identificatiemethode	Vaststelling met monstername
Destructieve handeling voor identificatie	Nee

- Zorg voor een veilig beheer. Vermijd het beschadigen van het asbestmateriaal. Controleer de toestand jaarlijks op wijzigingen.

- Eenvoudige handelingen: mag via doe-het-zelf of door werknemer(s) met opleidingsattest eenvoudige handelingen  
Het materiaal is hechtgebonden. Dit mag u zelf via eenvoudige handeling verwijderen.

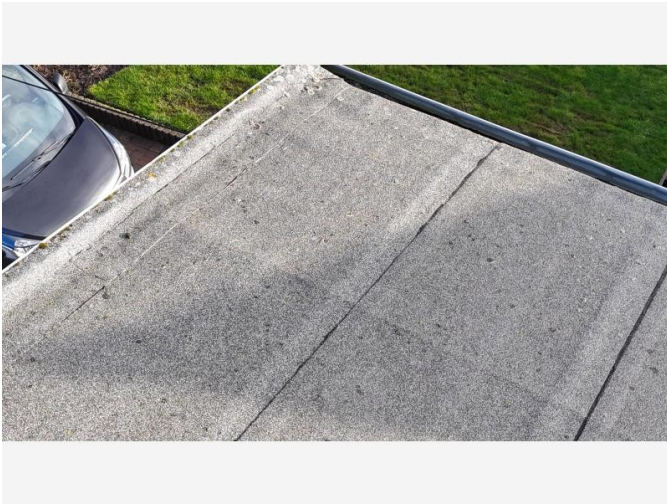
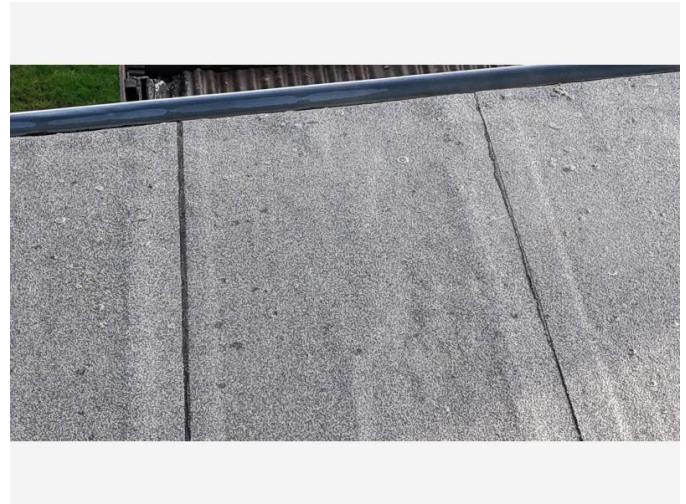
Het asbestmateriaal valt onder de mijlpaal van 2040.

Eindbeoordeling materiaalrisico	Zeer laag materiaalrisico en/of zeer lage kans op vezelvrijgave
---------------------------------	---

Gebondenheid	Categorie 1: hechtgebonden in oorsprong
Asbestsoort (vezeltype)	Alleen chrysotiel
Asbestconcentratie	Laag (< 50%)
Afschermingsgraad van het gehele materiaal	Geheel of deels vrij aan de buitenlucht
Toestand van het materiaal	Onbeschadigd, niet verweerd

<b>Beschrijving</b>	Dak woning roofing
<b>Omgeving</b>	Buiten
<b>Primaire drager</b>	Schuin dak
<b>Asbestmateriaal</b>	Dak- en gevelbekleding - Roofing
<b>Bindmiddel van asbestmateriaal</b>	Bitumen (roofing, teer, asfalt)
<b>Gebondenheid op basis van bindmiddel</b>	Hecht
<b>Hoeveelheid (oppervlakte - aantal)</b>	<ul style="list-style-type: none"><li>• 108,00 m<sup>2</sup> - 1 stuk</li></ul>
<b>Totale oppervlakte</b>	108,00 m <sup>2</sup>
<b>Eenvoudig bereikbaar</b>	Ja
<b>Bevestigingswijze</b>	<ul style="list-style-type: none"><li>• Verlijmd, ingegoten, versmeerd</li></ul>
<b>Identificatiemethode</b>	Vaststelling zonder monstername  Motivatie: Groot risico op structurele gevolgschade (lekschade, werking installatie,...)
<b>Destructieve handeling voor identificatie</b>	Nee
<b>Opmerking</b>	Deze roofing is aangebracht in 2017, doch is de oude roofing nog als onderlaag aanwezig.

- Zorg voor een veilig beheer. Vermijd het beschadigen van het asbestmateriaal. Controleer de toestand jaarlijks op wijzigingen.

- Eenvoudige handelingen: mag via doe-het-zelf of door werknemer(s) met opleidingsattest eenvoudige handelingen  
Het materiaal is hechtgebonden. U mag dit via eenvoudige handeling zelf verwijderen.

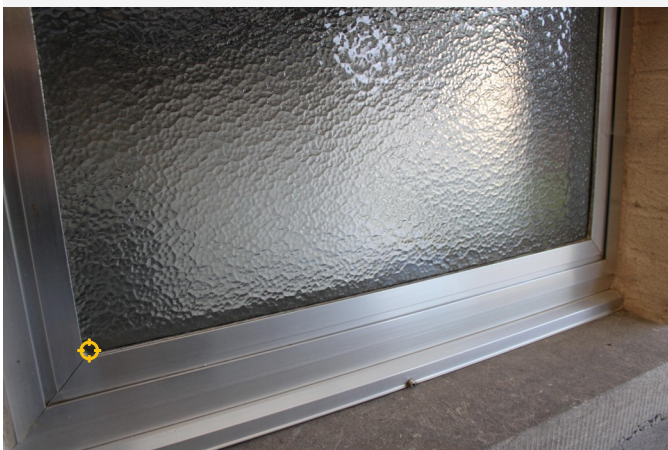
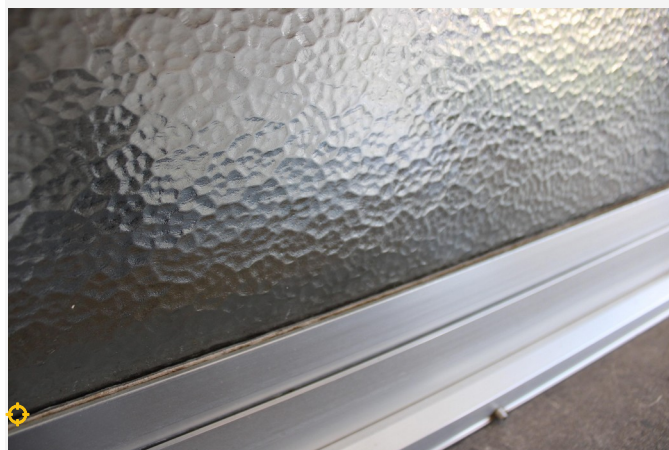
Het asbestmateriaal valt onder de mijlpaal van 2040.

Eindbeoordeling materiaalrisico	Laag materiaalrisico en/of verlaagde kans op vezelvrijgave
---------------------------------	--

Gebondenheid	Categorie 1: hechtgebonden in oorsprong
Asbestsoort (vezeltype)	Alleen chrysotiel
Asbestconcentratie	Laag (< 50%)
Afschermingsgraad van het gehele materiaal	Geheel of deels (ook) vrij aan de binnenlucht
Toestand van het materiaal	Licht beschadigd, licht verweerd. Intact calciumsilicaatmateriaal of categorie III 'gebondenheid'

#	Type	Referentie	Resultaat
3.1	Puntmonster	MM02	Chrysotiel

<b>Beschrijving</b>	Kit ramen garage 2 + berging
<b>Omgeving</b>	Grenst aan binnen- en buitenlucht
<b>Primaire drager</b>	Wandopening verticaal (raam, deur, ...)
<b>Asbestmateriaal</b>	In-situ afwerkingslagen - Pasta, stopverf, voegsel, stopsel, vulsel, mastiek, katten, ...
<b>Bindmiddel van asbestmateriaal</b>	Kitten, mastiek, pasta
<b>Gebondenheid op basis van bindmiddel</b>	Hecht
<b>Hoeveelheid (gewicht - aantal)</b>	<ul style="list-style-type: none"><li>• 0,50 kg - 6 stuks</li></ul>
<b>Totaal gewicht</b>	3,00 kg
<b>Eenvoudig bereikbaar</b>	Ja
<b>Bevestigingswijze</b>	<ul style="list-style-type: none"><li>• Verlijmd, ingegoten, versmeerd</li></ul>
<b>Identificatiemethode</b>	Vaststelling met monsternamen
<b>Destructieve handeling voor identificatie</b>	Nee
<b>Opmerking</b>	Het gedeelte kelderverdieping bevat nog oude kit in de ramen, de rest van de woning niet.

- Zorg voor een veilig beheer. Vermijd het beschadigen van het asbestmateriaal. Controleer de toestand jaarlijks op wijzigingen.

- Eenvoudige handelingen: mag via doe-het-zelf of door werknemer(s) met opleidingsattest eenvoudige handelingen  
Dit dient door iemand met een opleidingsattest verwijderd te worden.

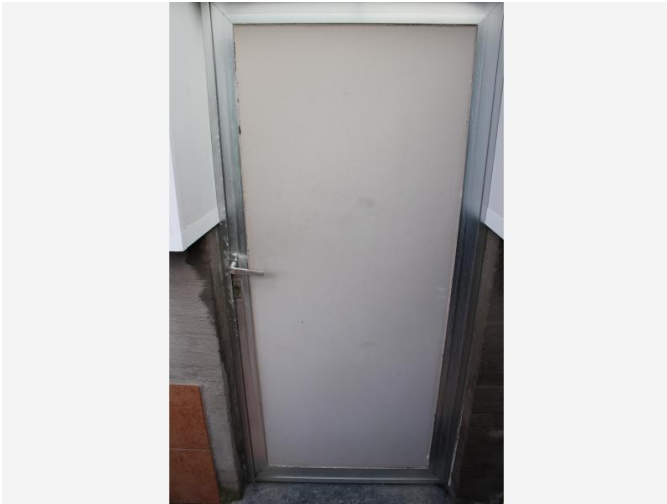
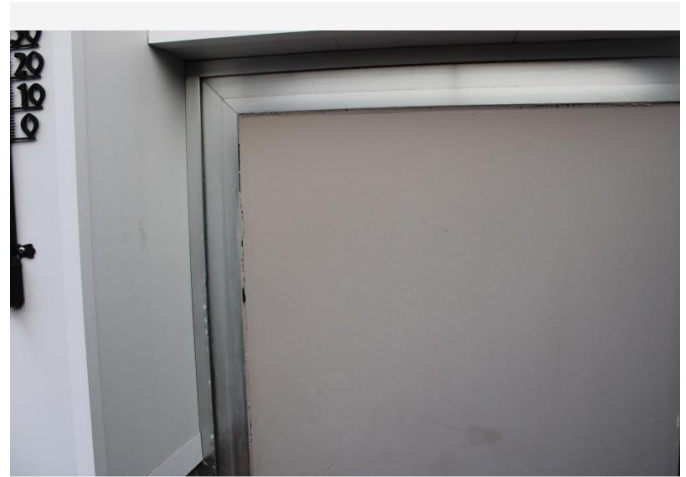
Het asbestmateriaal valt onder de mijlpaal van 2040.

Eindbeoordeling materiaalrisico	Zeer laag materiaalrisico en/of zeer lage kans op vezelvrijgave
Opmerking	De glasal plaat is overschilderd.

Gebondenheid	Categorie 1: hechtgebonden in oorsprong
Asbestsoort (vezeltype)	Alleen chrysotiel
Asbestconcentratie	Laag (< 50%)
Afschermingsgraad van het gehele materiaal	Geheel of deels (ook) vrij aan de binnenlucht
Toestand van het materiaal	Onbeschadigd, niet verweerd

Beschrijving	Deur berging achteraan
Omgeving	Grenst aan binnen- en buitenlucht
Primaire drager	Wand buitenschil
Asbestmateriaal	Plaat, paneel, tablet - Geëmailleerd, type Glasal
Bindmiddel van asbestmateriaal	Cement
Gebondenheid op basis van bindmiddel	Hecht
Hoeveelheid (oppervlakte - dikte - aantal)	• 2,00 m <sup>2</sup> - 0,50 cm - 1 stuk
Totaal volume	0,01 m <sup>3</sup>
Eenvoudig bereikbaar	Ja
Bevestigingswijze	• Geklemd
Identificatiemethode	Vaststelling zonder monstername
Destructieve handeling voor identificatie	Nee

- Zorg voor een veilig beheer. Vermijd het beschadigen van het asbestmateriaal. Controleer de toestand jaarlijks op wijzigingen.

- Eenvoudige handelingen: mag via doe-het-zelf of door werknemer(s) met opleidingsattest eenvoudige handelingen  
Het materiaal is hechtgebonden. U mag dit zelf via eenvoudige handeling verwijderen.

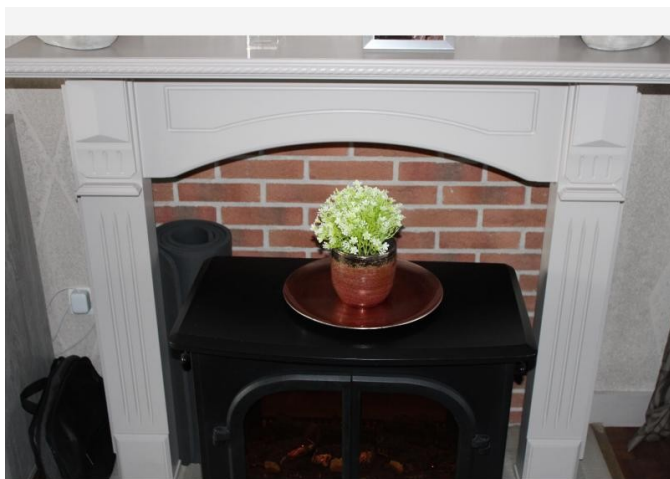
Dit is niet asbestverdacht.

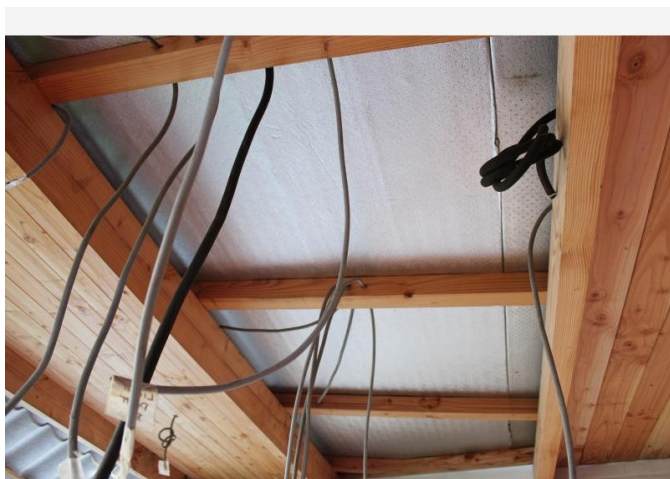
Deze zijn niet asbestverdacht.

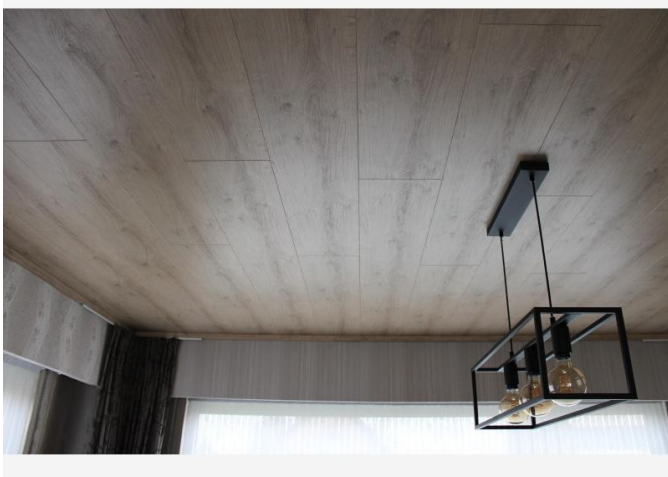
Latjes zijn niet asbestverdacht.

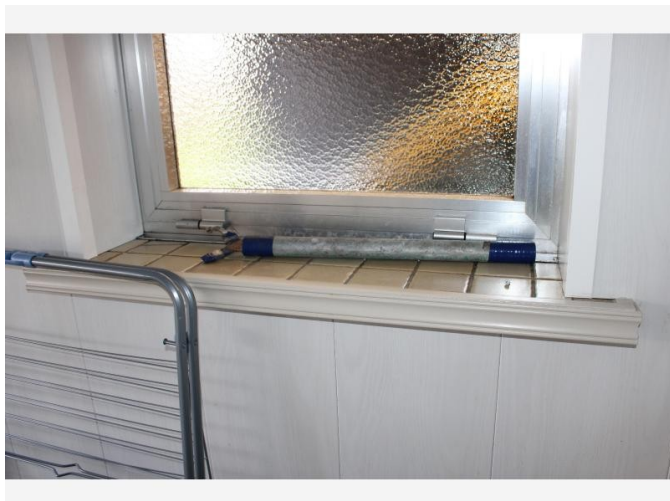
## Fiche 8: Faiencetegels venstertablet garage 2 + wc + berging

Kelderverdieping: venstertabletjes met faiencetegels 4 stuks garage 2 en 1 x berging. Geen staalname mogelijk wegens geen kapotte tegels. Bij eventuele afbraak of renovatie optionele staalname.

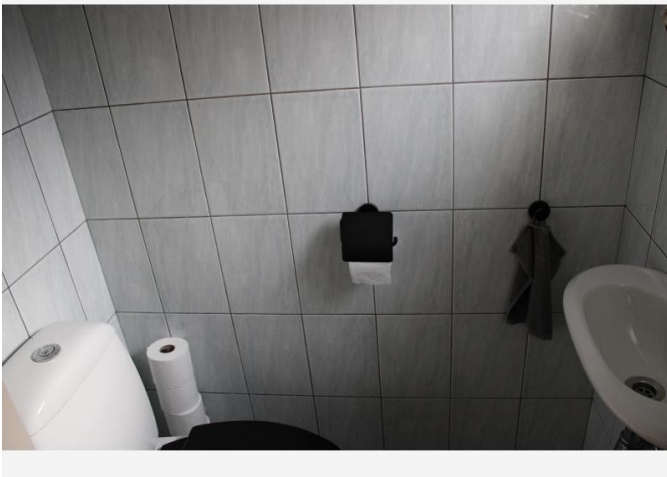
Geen staalname mogelijk wegens geen beschadigde tegels, bij eventuele afbraak of renovatie optionele staalname.

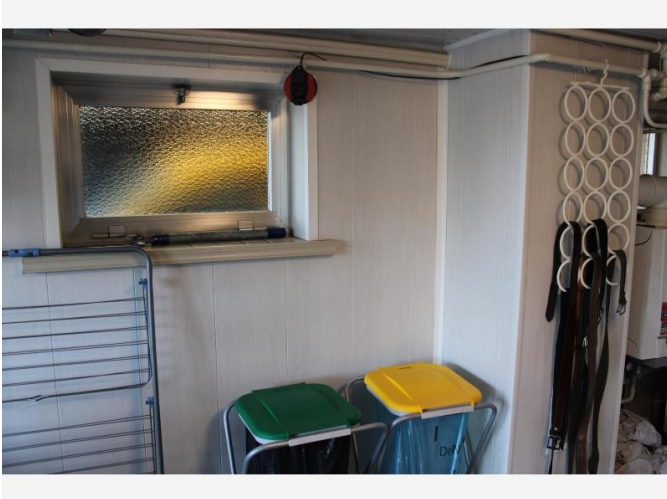
Deze latjes zijn niet asbestverdacht.

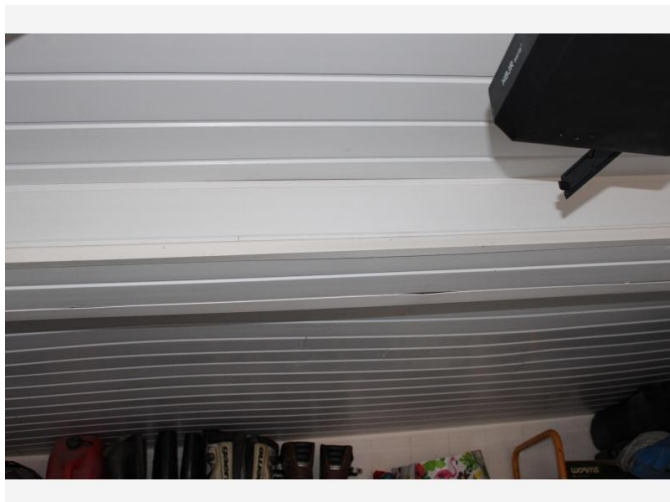
Latjes zijn niet asbestverdacht.

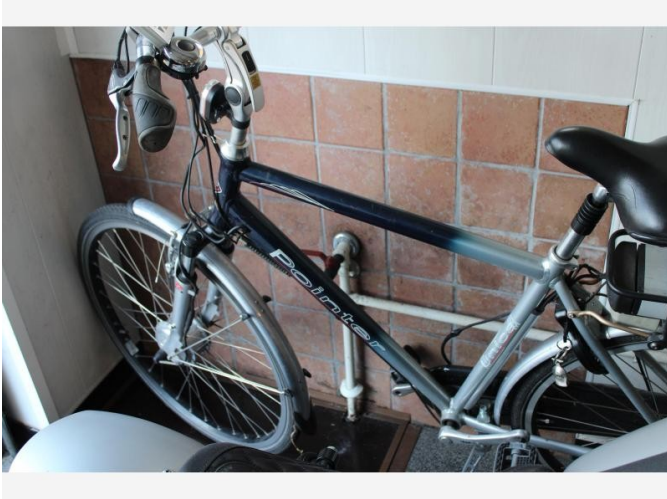
Geen staalname mogelijk wegens geen kapotte tegels, bij eventuele afbraak of renovatie optionele staalname.

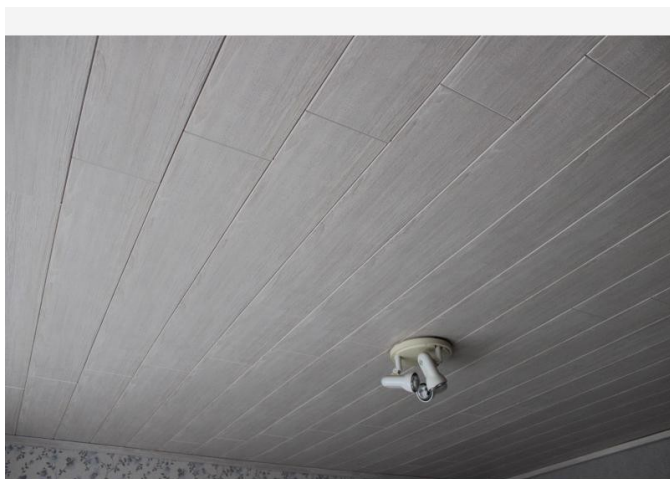
Deze zijn niet asbestverdacht.

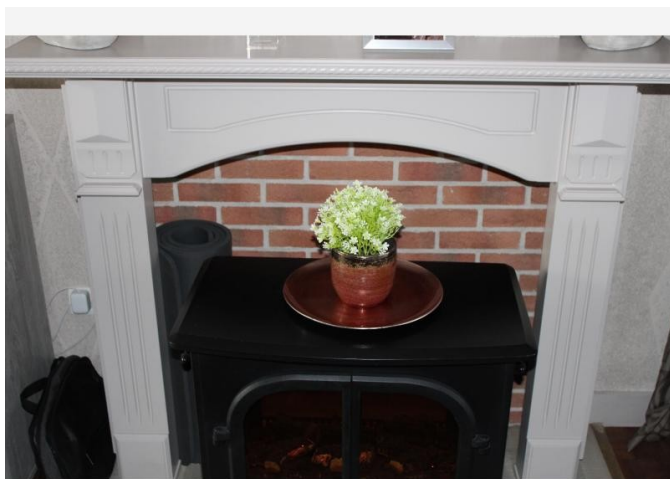
In de woonkamer bevindt zich een sierkachel, deze bevat geen koord en is niet asbestverdacht.

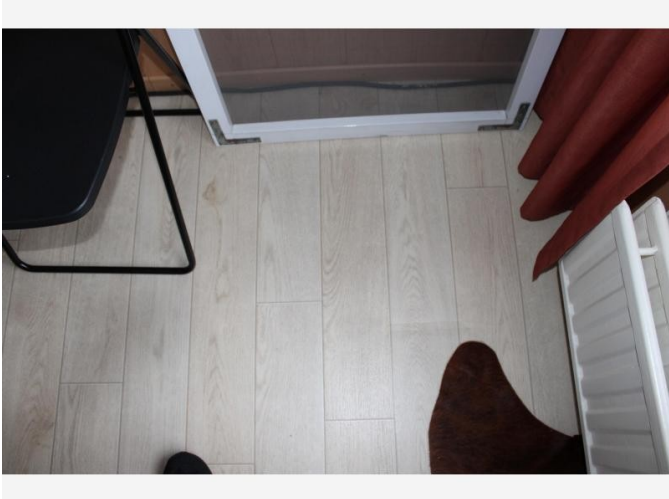
Laminaat is niet asbestverdacht.

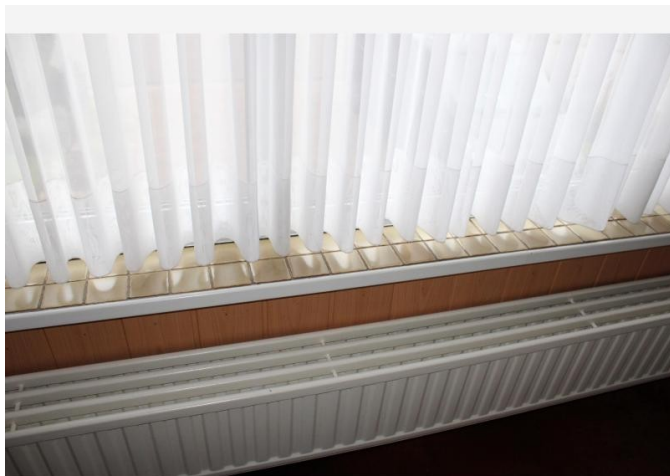
# Fiche 16: 1 ste verdieping 3 venstertabletten met faiencetegels

Geen staalname mogelijk wegens geen beschadigde tegels. Bij eventuele afbraak of renovatie optionele staalname.

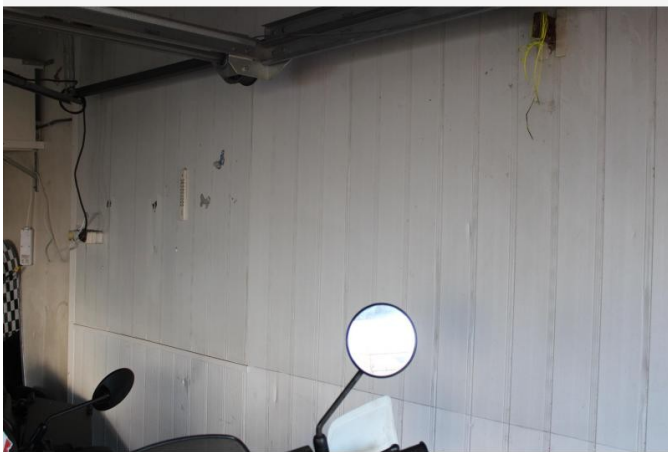
Latjes zijn niet asbestverdacht.

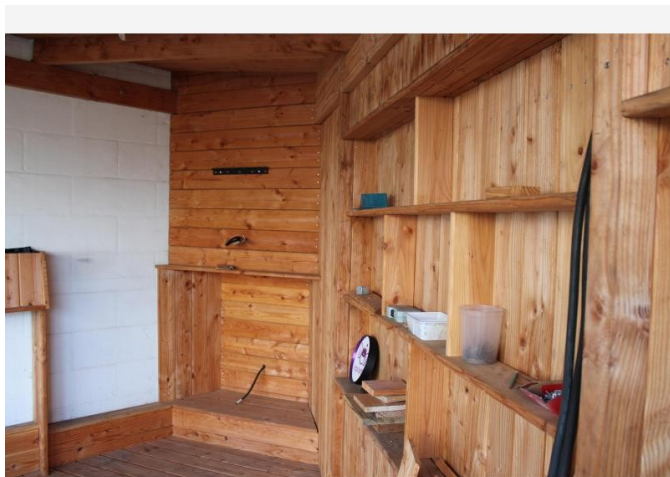
Hout is niet asbestverdacht.

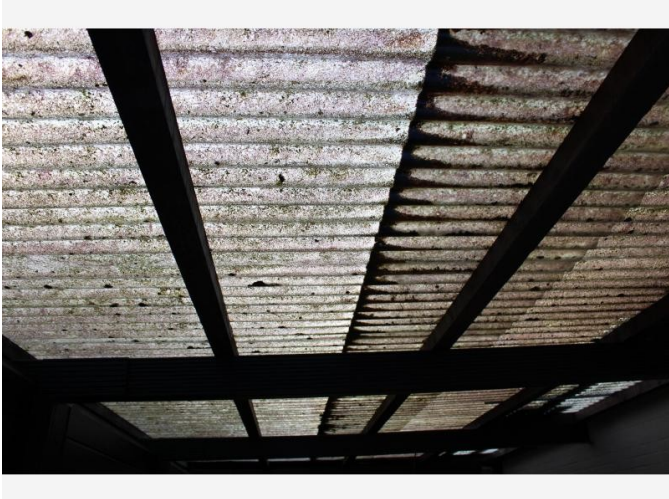
Plastic is niet asbestverdacht.

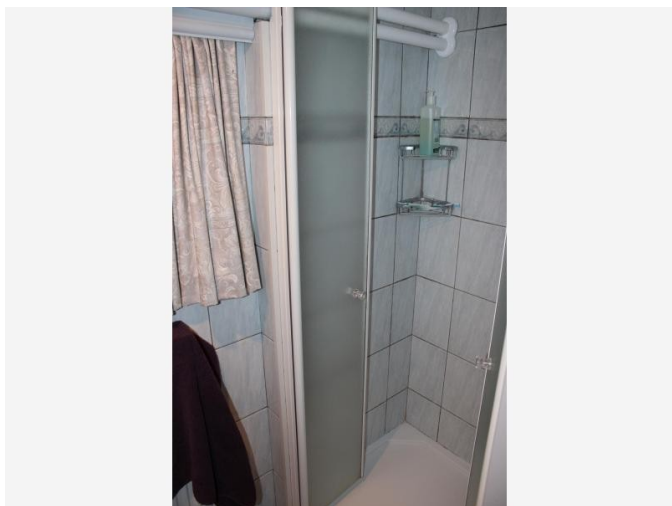
Geen staalname mogelijk wegens geen kapotte tegels. Bij eventuele afbraak of renovatie optionele staalname.
