Asbestinventarisatetest

Kerkhoflei 14, 1981 Zemst

Attestnummer : 20250206-000199.000

Niet-asbestveilig

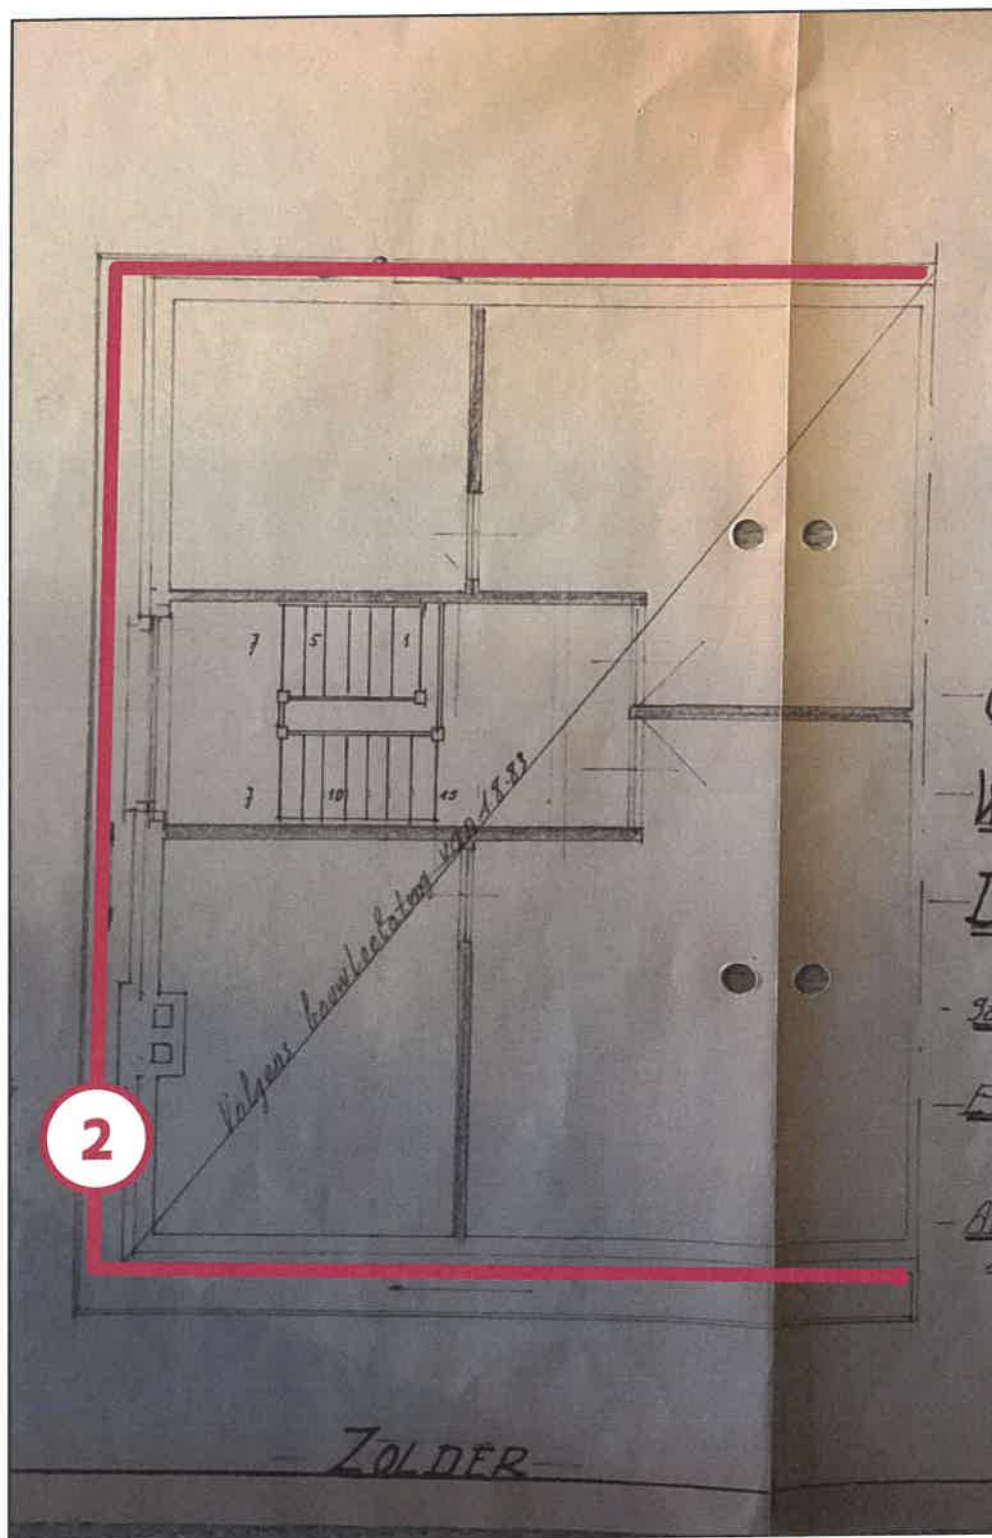
Plan 1.13: Zolder

2. Dakgoot - Contaminatie

Asbestmateriaal

Dringend verwijderen

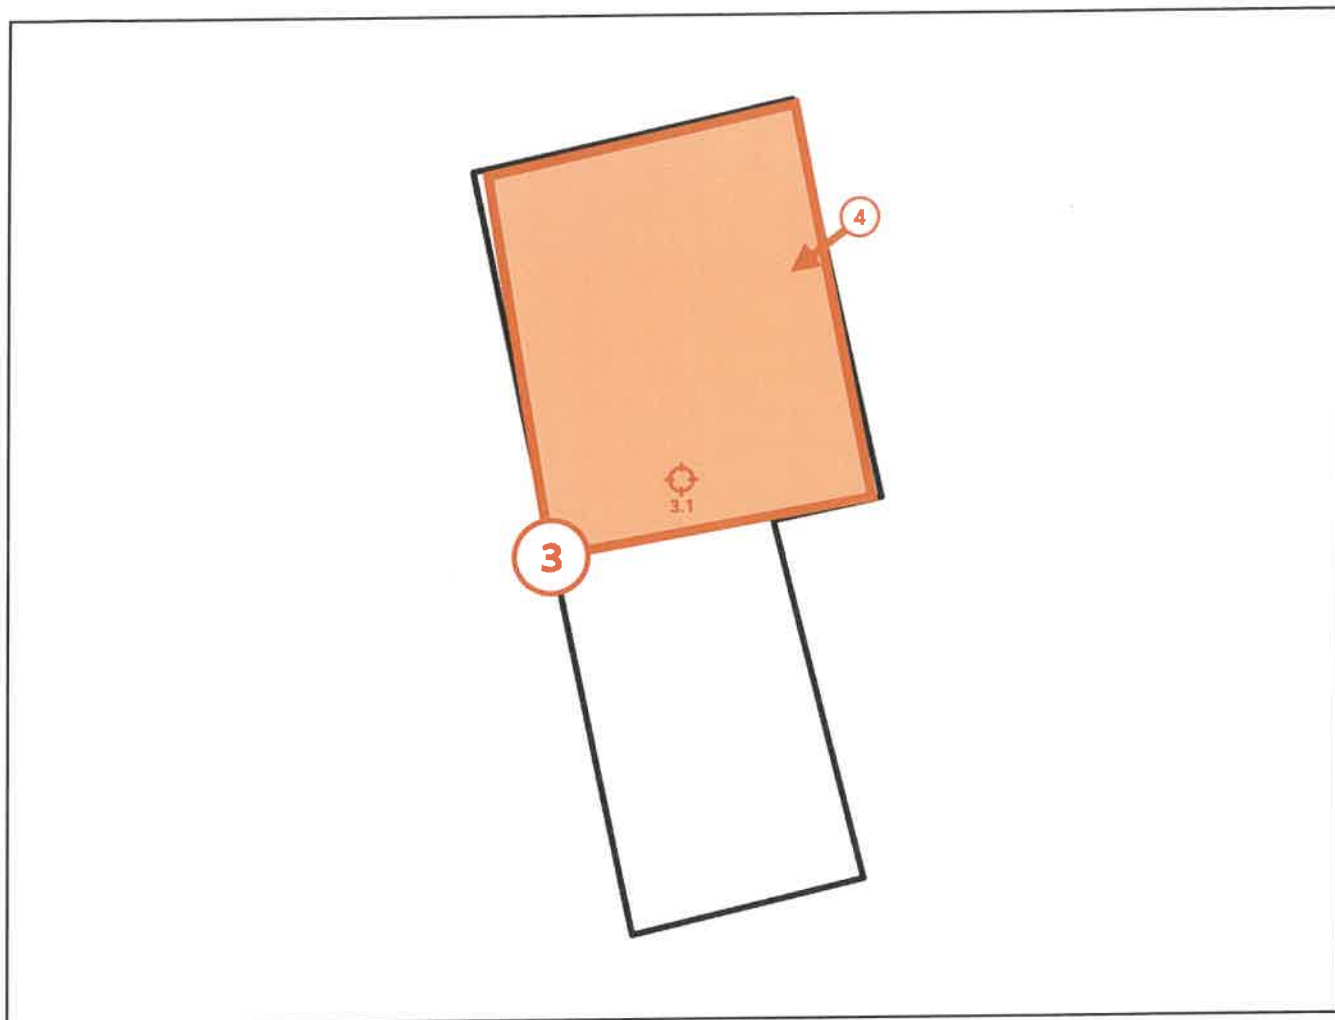
Plan 1.14: Hoofdgebouw plan

Beschrijving	Type	Actie
3. Dakbedekking - Dakleien	Asbestmateriaal	Verwijderen
3.1 Code: M07	Puntmonster	-
4. Gevelleien - Schouw	Asbestmateriaal	Verwijderen

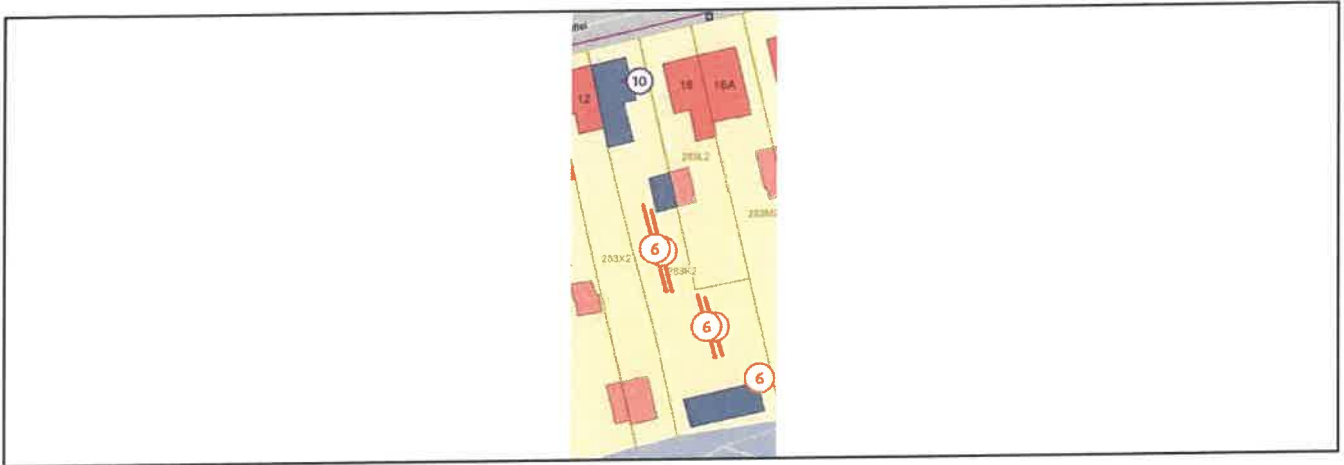
Plan 1.15: Perceel

Beschrijving	Type	Actie
6. Cementplaat - tuin	Asbestmateriaal	Maatregelen nemen
10. Rookgaskanaal niet zichtbaar	Beperking	-

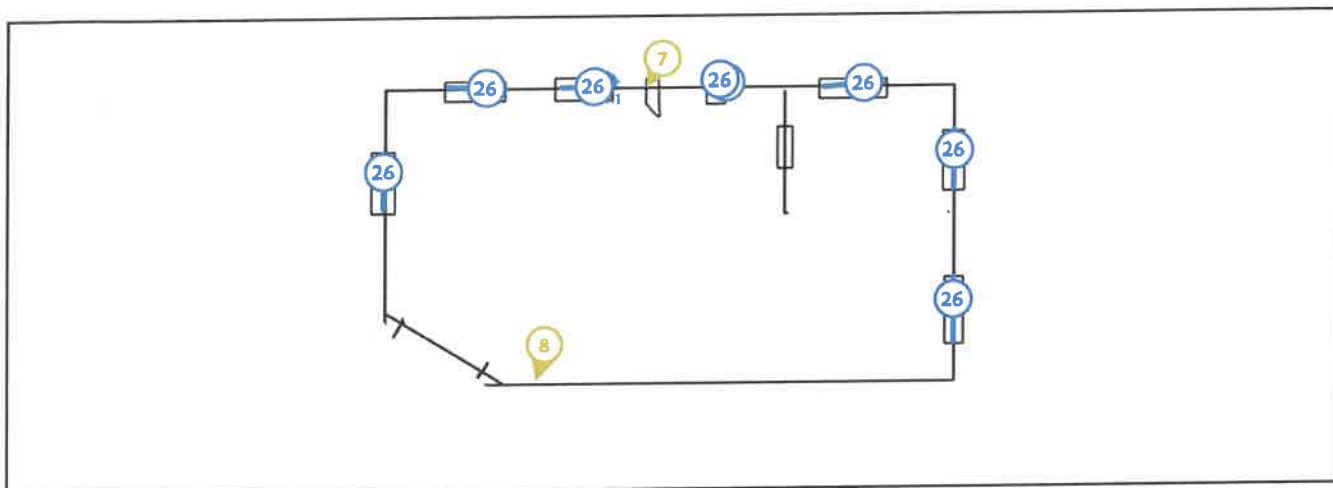
Plan 2.1: Atelier

Beschrijving	Type	Actie
7. Asbestcementplaat in schrijnwerk	Asbestmateriaal	Zorgvuldig beheren
8. Bakeliet meter- en zekering kast	Asbestmateriaal	Zorgvuldig beheren
26. Mastiek/kit tussen glas en profiel - Buiten	Geen asbest	-
26.1 Code: M08	Puntmonster	-

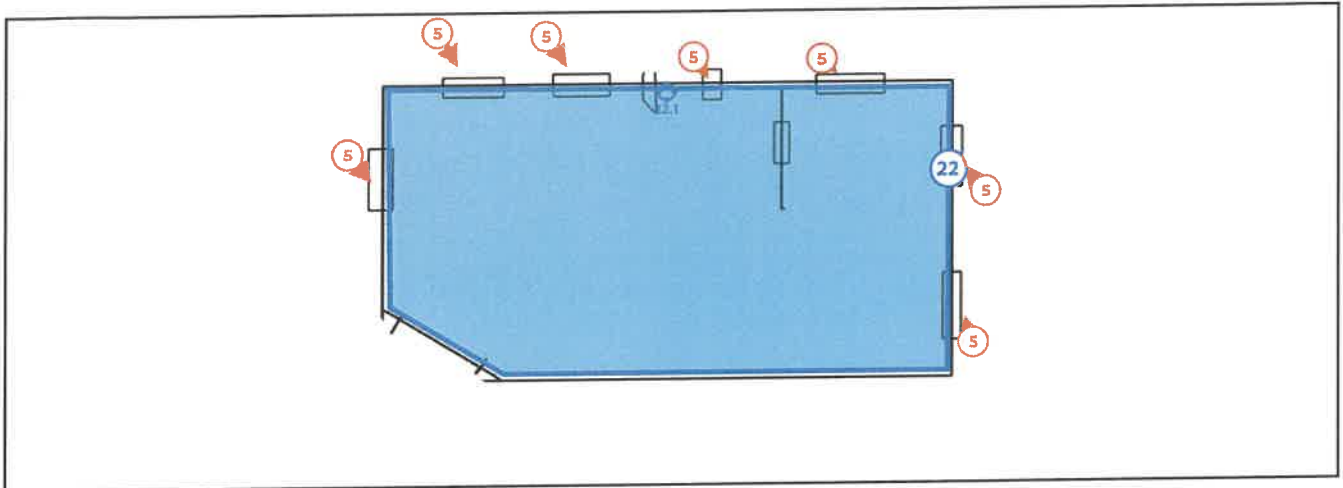
Plan 2.2: Atelier

Beschrijving	Type	Actie
5. Vensterbank - Buiten	Asbestmateriaal	Verwijderen
22. Dakbedekking - Roofing Atelier	Geen asbest	-
22.1 Code: M03	Puntmonster	-

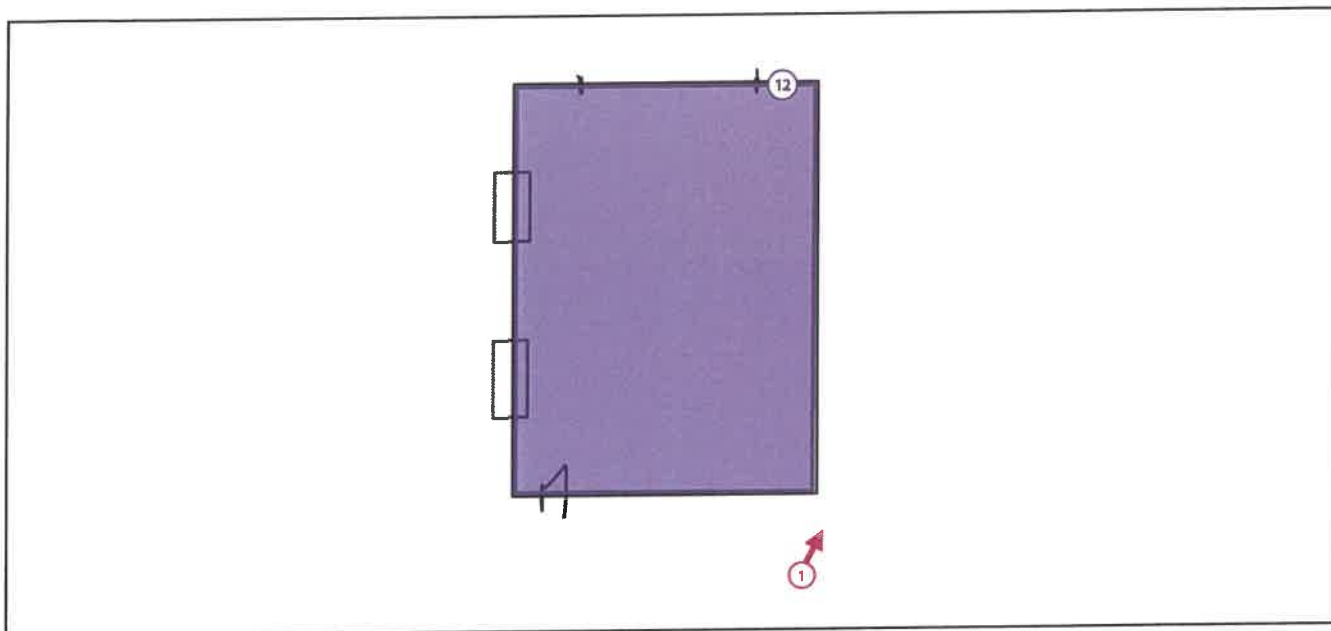
Plan 3.2: Garage

Beschrijving	Type	Actie
1. Cementplaat	Asbestmateriaal	Dringend verwijderen
12. Dakbedekking - EPDM	Advies	-

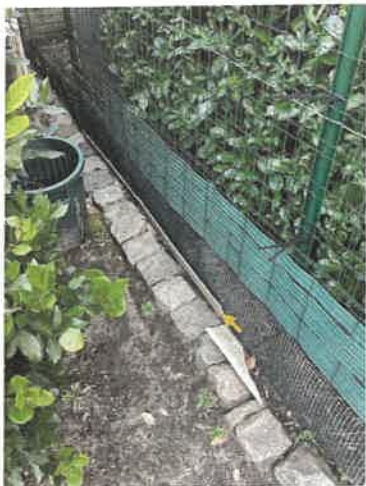
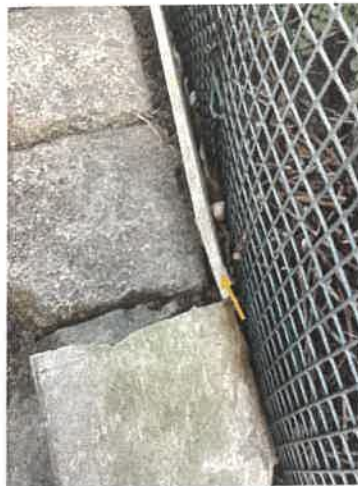
Fiche 1: Cementplaat

Asbestmateriaal - afvalstof

Het asbestmateriaal valt onder de mijlpaal van 2040.

Beschrijving	Cementplaat
Type afvalstof	Betreft stock-voorraad of gedemonteerde asbestmaterialen
Aanwezige resten	3 cementplaten
Omgeving	Buiten
Primaire drager	Wand buitenschil
Asbestmaterialen	<ul style="list-style-type: none">Dak- en gevelbekleding - Plaat
Bindmiddel van asbestmateriaal	Cement
Gebondenheid op basis van bindmiddel	Hecht
Hoeveelheid (gewicht - aantal)	<ul style="list-style-type: none">1,00 kg - 1 stuk
Totaal gewicht	1,00 kg
Eenvoudig bereikbaar	Ja
Identificatiemethode	Vaststelling zonder monstername

Dringend verwijderen

- Verwijder het asbestafval.

- Eenvoudige handelingen: mag via doe-het-zelf of door werknemer(s) met opleidingsattest eenvoudige handelingen
Deze toepassing mag worden verwijderd via deze methode. Bijkomende info (oa voorzorgsmaatregelen) kan je terugvinden achteraan in dit attest onder de rubriek toelichting.

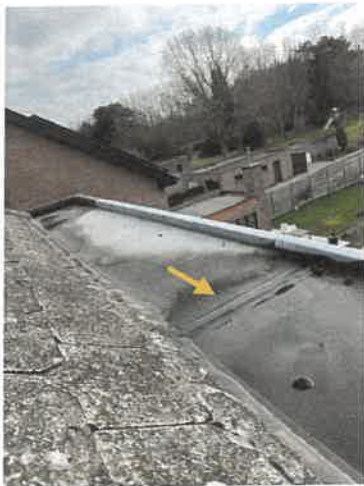
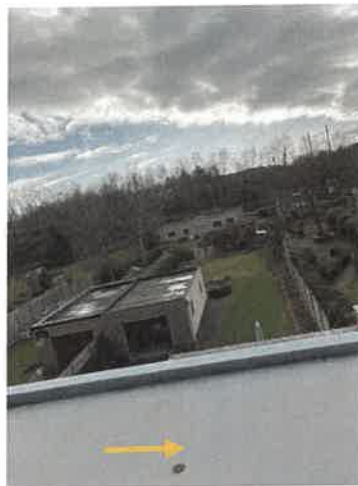
Fiche 2: Dakgoot - Contaminatie

Asbestmateriaal - afvalstof

Het asbestmateriaal valt onder de mijlpaal van 2040.

Beschrijving	Dakgoot - Contaminatie
Type afvalstof	Betreft resten (contaminatie) van verwerking of beschadiging
Type resten (contaminatie)	<ul style="list-style-type: none">• Stof, deeltjes < 4 mm, flinters, gruis (los, opliggend)
Besmette materialen	<ul style="list-style-type: none">• Sediment (dakgoot, afvoerbuis, regenwaterput, ...)
Bron van de resten	Asbest leien dak
Omgeving	Buiten
Primaire drager	Infrastructuur hemelwater (opvang en afvoer)
Gebondenheid resten	Niet hecht
Hoeveelheid (gewicht - aantal)	<ul style="list-style-type: none">• 2,00 kg - 1 stuk
Totaal gewicht	2,00 kg
Eenvoudig bereikbaar	Ja
Identificatiemethode	Vaststelling zonder monstername

Dringend verwijderen

- Verwijder het asbestafval.
- Gebruik het opvangen hemelwater van de regenton niet voor huishoudelijk gebruik of bevoeiing van planten.

- Eenvoudige handelingen: mag via doe-het-zelf of door werknemer(s) met opleidingsattest eenvoudige handelingen
Bij het uitvoeren van eenvoudige handelingen, zoals toegestaan via doe-het-zelfmethoden of door werknemers met een opleidingsattest, is het gebruik van de juiste persoonlijke beschermingsmiddelen (PBM's) verplicht om blootstelling aan asbestvezels te voorkomen. Wij adviseren echter om asbest te laten verwijderen door een werknemer met opleidingscertificaat. Maar het is ook toegestaan via de doe-het-zelfmethode, mits de juiste voorzorgsmaatregelen en PBM's in acht worden genomen. De volgende PBM's dienen altijd aanwezig te zijn:
 - FFP3-mondmasker of halfgelaatsmasker met P3 filter
 - wegwerpoverall (Tyvek CATIII, type 5en 6),

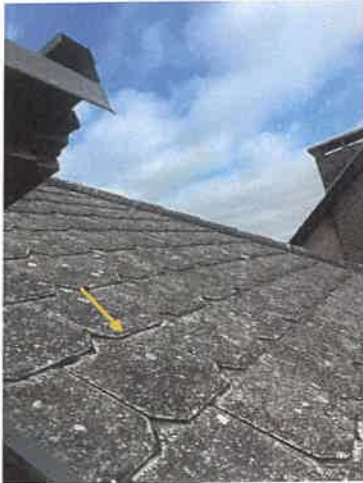
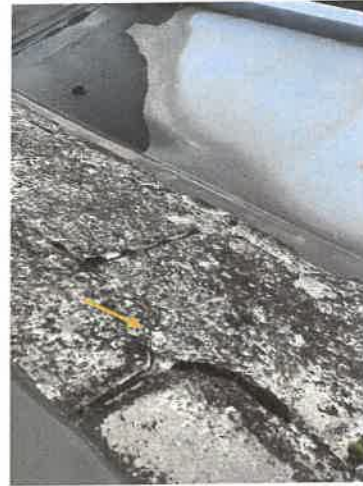
Fiche 3: Dakbedekking - Dakleien

Asbestmateriaal

Het asbestmateriaal valt onder de mijlpaal van 2034.

Eindbeoordeling materiaalisico	Verhoogd materiaalisico en/of verhoogde kans op vezelvrijgave
--------------------------------	---

Gebondenheid	Categorie 1: hechtgebonden in oorsprong
Asbestsoort (vezeltype)	Alleen chrysotiel
Asbestconcentratie	Laag (< 50%)
Afschermingsgraad van het gehele materiaal	Geheel of deels vrij aan de buitenlucht
Toestand van het materiaal	Matig beschadigd, matig verweerd

#	Type	Referentie	Resultaat
3.1	Puntmonster	M07	Chrysotiel

Beschrijving	Dakbedekking - Dakleien
Omgeving	Buiten
Primaire drager	Schuin dak
Asbestmateriaal	Dak- en gevelbekleding - Lei, shingle
Bindmiddel van asbestmateriaal	Cement
Gebondenheid op basis van bindmiddel	Hecht
Hoeveelheid (oppervlakte - aantal)	<ul style="list-style-type: none">• 90,00 m² - 1 stuk
Totale oppervlakte	90,00 m ²
Eenvoudig bereikbaar	Ja
Bevestigingswijze	<ul style="list-style-type: none">• Genageld, geniet
Identificatiemethode	Vaststelling met monstername
Destructieve handeling voor identificatie	Nee

Verwijderen

- Zorg voor een veilig beheer. Vermijd het beschadigen van het asbestmateriaal. Controleer de toestand jaarlijks op wijzigingen.
- Hemelwater dat afspoelt van asbestcement daken of gevels kan asbestdeeltjes bevatten. Gebruik het enkel voor gesloten circuits (bv. spoelen toiletten). Reinig na het vervangen van het dak of de gevel de dakgoten en regenwaterput of -ton om asbesthoudend sediment of slib te verwijderen

- Eenvoudige handelingen: mag via doe-het-zelf of door werknemer(s) met opleidingsattest eenvoudige handelingen
Deze toepassing mag worden verwijderd via deze methode. Bijkomende info (oa voorzorgsmaatregelen) kan je terugvinden achteraan in dit attest onder de rubriek toelichting.

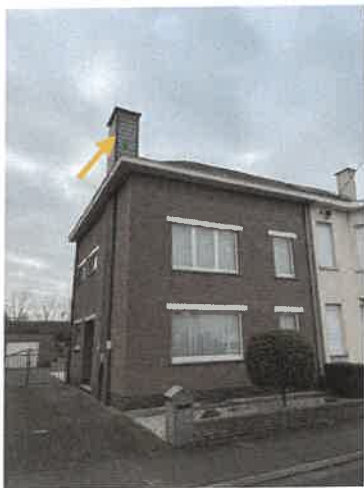
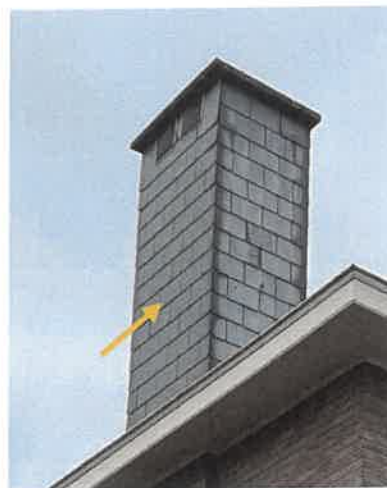
Fiche 4: Gevelleien - Schouw

Asbestmateriaal

Het asbestmateriaal valt onder de mijlpaal van 2034.

Eindbeoordeling materiaalisico	Verhoogd materiaalisico en/of verhoogde kans op vezelvrijgave
--------------------------------	---

Gebondenheid	Categorie 1: hechtgebonden in oorsprong
Asbestsoort (vezeltype)	Crocidoliet aanwezig
Asbestconcentratie	Laag (< 50%)
Afschermingsgraad van het gehele materiaal	Geheel of deels (ook) vrij aan de binnenlucht
Toestand van het materiaal	Licht beschadigd, licht verweerd. Intact calciumsilicaatmateriaal of categorie III 'gebondenheid'

Beschrijving	Gevelleien - Schouw
Omgeving	Buiten
Primaire drager	HVAC infrastructuur en uitrusting
Asbestmateriaal	Dak- en gevelbekleding - Lei, shingle
Bindmiddel van asbestmateriaal	Cement
Gebondenheid op basis van bindmiddel	Hecht
Hoeveelheid (oppervlakte - aantal)	• 10,00 m ² - 1 stuk
Totale oppervlakte	10,00 m ²
Eenvoudig bereikbaar	Ja
Bevestigingswijze	• Genageld, geniet
Identificatiemethode	Vaststelling zonder monstername
Destructieve handeling voor identificatie	Nee
Opmerking	De hoeveelheid betreft een schatting

Verwijderen

- Zorg voor een veilig beheer. Vermijd het beschadigen van het asbestmateriaal. Controleer de toestand jaarlijks op wijzigingen.
- Hemelwater dat afspoelt van asbestcement daken of gevels kan asbestdeeltjes bevatten. Gebruik het enkel voor gesloten circuits (bv. spoelen toiletten). Reinig na het vervangen van het dak of de gevel de dakgoten en regenwaterput of -ton om asbesthoudend sediment of slib te verwijderen

- Eenvoudige handelingen: mag via doe-het-zelf of door werknemer(s) met opleidingsattest eenvoudige handelingen
Deze toepassing mag worden verwijderd via deze methode. Bijkomende info (oa voorzorgsmaatregelen) kan je terugvinden achteraan in dit attest onder de rubriek toelichting.

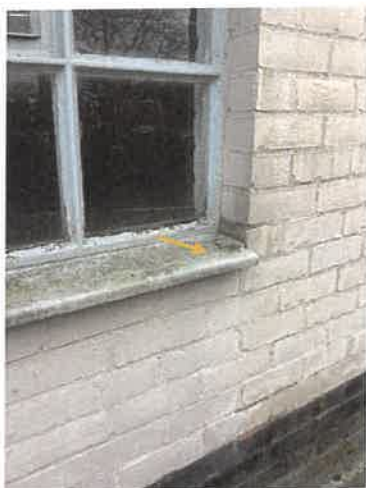
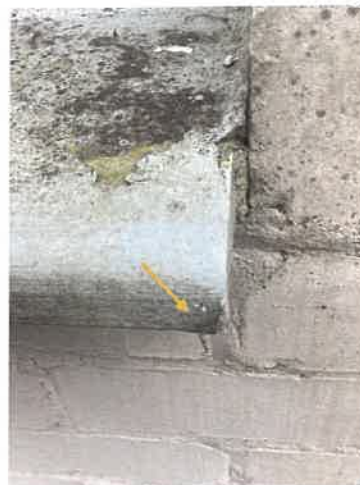
Fiche 5: Vensterbank - Buiten

Asbestmateriaal

Het asbestmateriaal valt onder de mijlpaal van 2040.

Eindbeoordeling materiaalrisico	Verhoogd materiaalrisico en/of verhoogde kans op vezelvrijgave
Opmerking

Gebondenheid	Categorie 1: hechtgebonden in oorsprong
Asbestsoort (vezeltype)	Crocidoliet aanwezig
Asbestconcentratie	Laag (< 50%)
Afschermingsgraad van het gehele materiaal	Geheel of deels vrij aan de buitenlucht
Toestand van het materiaal	Matig beschadigd, matig verweerd

Beschrijving	Vensterbank - Buiten
Omgeving	Buiten
Primaire drager	Wandopening verticaal (raam, deur, ...)
Asbestmateriaal	Plaat, paneel, tablet - Type Massal
Bindmiddel van asbestmateriaal	Cement
Gebondenheid op basis van bindmiddel	Hecht
Hoeveelheid (oppervlakte - dikte - aantal)	• 0,35 m ² - 1,00 cm - 7 stuks
Totaal volume	0,025 m ³
Eenvoudig bereikbaar	Ja
Bevestigingswijze	<ul style="list-style-type: none">• Geklemd• Verlijmd, ingegoten, versmeerd
Identificatiemethode	Vaststelling zonder monstername
Destructieve handeling voor identificatie	Nee

Verwijderen

- Zorg voor een veilig beheer. Vermijd het beschadigen van het asbestmateriaal. Controleer de toestand jaarlijks op wijzigingen.

- Eenvoudige handelingen: mag via doe-het-zelf of door werknemer(s) met opleidingsattest eenvoudige handelingen
Deze toepassing mag verwijderd worden via deze methode. Bijkomende info (oa voorzorgsmaatregelen) kan je terugvinden achteraan in dit attest onder de rubriek toelichting.

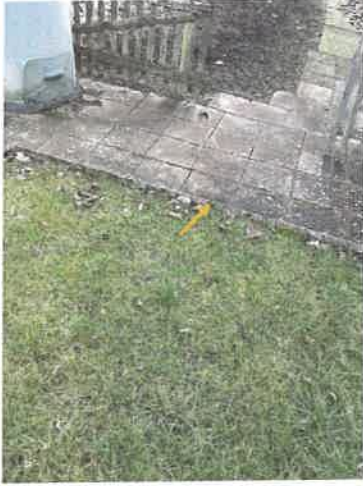
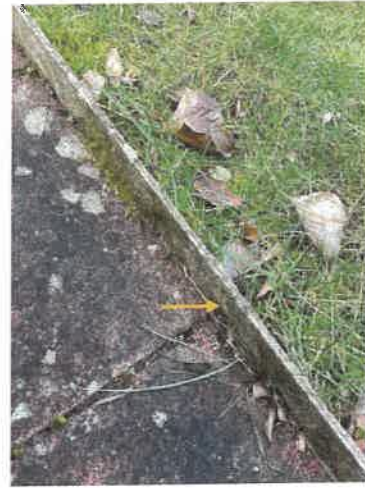
Fiche 6: Cementplaat - tuin

Het asbestmateriaal valt onder de mijlpaal van 2040.

Eindbeoordeling materiaalrisico	Verhoogd materiaalrisico en/of verhoogde kans op vezelvrijgave
---------------------------------	--

Gebondenheid	Categorie 1: hechtgebonden in oorsprong
Asbestsoort (vezeltype)	Crocidoliet aanwezig
Asbestconcentratie	Laag (< 50%)
Afschermingsgraad van het gehele materiaal	Geheel of deels vrij aan de buitenlucht
Toestand van het materiaal	Matig beschadigd, matig verweerd

Beschrijving	Cementplaat - tuin
Omgeving	Buiten
Primaire drager	Wand buitenschil
Asbestmateriaal	Plaat, paneel, tablet - Type Menuiserite
Bindmiddel van asbestmateriaal	Cement
Gebondenheid op basis van bindmiddel	Hecht
Hoeveelheid (oppervlakte - dikte - aantal)	<ul style="list-style-type: none"> • 20,00 m² - 1,00 cm - 1 stuk
Totaal volume	0,20 m ³
Eenvoudig bereikbaar	<p>Nee</p> <ul style="list-style-type: none"> • Het asbestmateriaal is bedekt (uitgezonderd laag verf, coating, behang, kunststof, textiel) en het wegnemen van het bedekkende materiaal kan niet zonder het bedekkende materiaal te beschadigen.
Bevestigingswijze	<ul style="list-style-type: none"> • Genageld, geniet
Identificatiemethode	Vaststelling zonder monstername
Destructieve handeling voor identificatie	Nee
Opmerking	<p>De opgegeven hoeveelheid is een schatting</p> <p>De asbestcementen platen zijn half ingegraven en lopen langs beide kanten van het pad van woning naar het atelier.</p>

Maatregelen nemen

- Zorg voor een veilig beheer. Vermijd het beschadigen van het asbestmateriaal. Controleer de toestand jaarlijks op wijzigingen.

- Eenvoudige handelingen: mag via doe-het-zelf of door werknemer(s) met opleidingsattest eenvoudige handelingen
Indien het materiaal makkelijk kan worden verwijderd (zonder dit te beschadigen, mag deze toepassing worden verwijderd via deze methode. Bijkomende info (oa voorzorgsmaatregelen) kan je terugvinden achteraan in dit attest onder de rubriek toelichting
- Hermetische zone (erkend asbestverwijderaar)
Indien het materiaal niet makkelijk kan worden verwijderd zonder deze te beschadigen wordt aanbevolen om deze toepassing te laten verwijderen via deze methode. Bijkomende info (oa voorzorgsmaatregelen) kan je terugvinden achteraan dit attest onder de rubriek toelichting

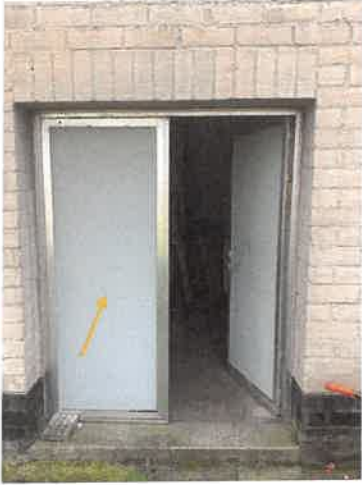
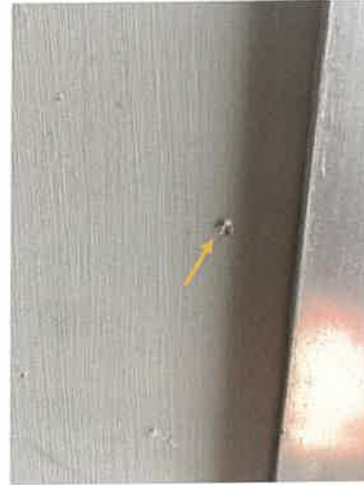
Fiche 7: Asbestcementplaat in schrijnwerk

Asbestmateriaal

Het asbestmateriaal valt onder de mijlpaal van 2040.

Eindbeoordeling materiaalrisico	Laag materiaalrisico en/of verlaagde kans op vezelvrijgave
---------------------------------	--

Beschrijving	Asbestcementplaat in schrijnwerk
Omgeving	Grenst aan binnen- en buitenlucht
Primaire drager	Wandopening verticaal (raam, deur, ...)
Asbestmateriaal	Plaat, paneel, tablet - Geëmailleerd, type Glasal
Bindmiddel van asbestmateriaal	Cement
Gebondenheid op basis van bindmiddel	Hecht
Hoeveelheid (oppervlakte - dikte - aantal)	• 6,00 m ² - 0,30 cm - 1 stuk
Totaal volume	0,018 m ³
Eenvoudig bereikbaar	Ja
Bevestigingswijze	• Geklemd
Identificatiemethode	Vaststelling zonder monstername
Destructieve handeling voor identificatie	Nee
Opmerking	De hoeveelheid betreft een schatting. Zonder destructie is het niet mogelijk om stalen te nemen.

Zorgvuldig beheren

- Zorg voor een veilig beheer. Vermijd het beschadigen van het asbestmateriaal. Controleer de toestand jaarlijks op wijzigingen.

- Eenvoudige handelingen: mag via doe-het-zelf of door werknemer(s) met opleidingsattest eenvoudige handelingen
Deze toepassing mag verwijderd worden via deze methode. Bijkomende info (oa voorzorgsmaatregelen) kan je terugvinden achteraan in dit attest onder de rubriek toelichting.

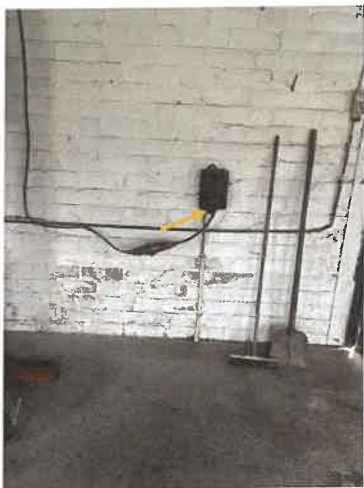
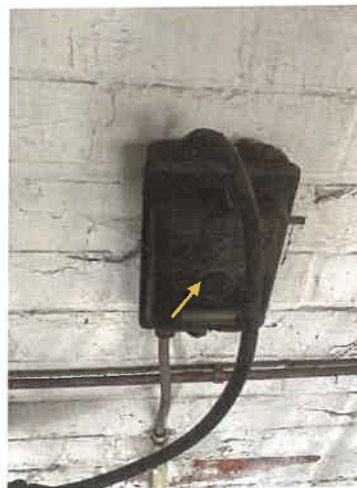
Fiche 8: Bakeliet meter- en zekering kast

Beschrijving	Bakeliet meter- en zekering kast
Omgeving	Binnen
Primaire drager	Communicatie en elektrische infrastructuur en uitrusting
Asbestmateriaal	Plaat, paneel, tablet - Type Bakeliet
Bindmiddel van asbestmateriaal	Kunststof of -hars
Gebondenheid op basis van bindmiddel	Hecht
Hoeveelheid (oppervlakte - dikte - aantal)	• 0,20 m ² - 1,00 cm - 1 stuk
Totaal volume	0,002 m ³
Eenvoudig bereikbaar	Ja
Bevestigingswijze	• Geschroefd
Identificatiemethode	Vaststelling zonder monstername
Destructieve handeling voor identificatie	Nee
Opmerking	De meterkast hoort toe aan de nutsmaatschappij en dient door hen vervangen/verwijderd te worden.
