Asbestinventarisatetest

Lentestraat 5, 2590 Berlaar

Attestnummer : 20241105-000394.000

Uitgegeven op : 05.11.2024

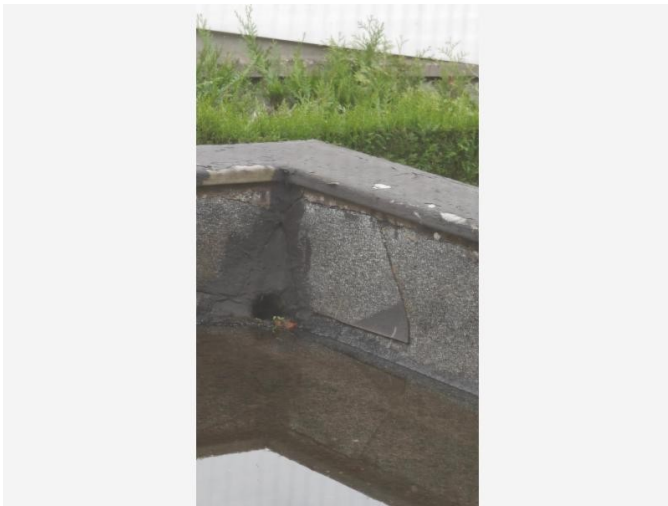
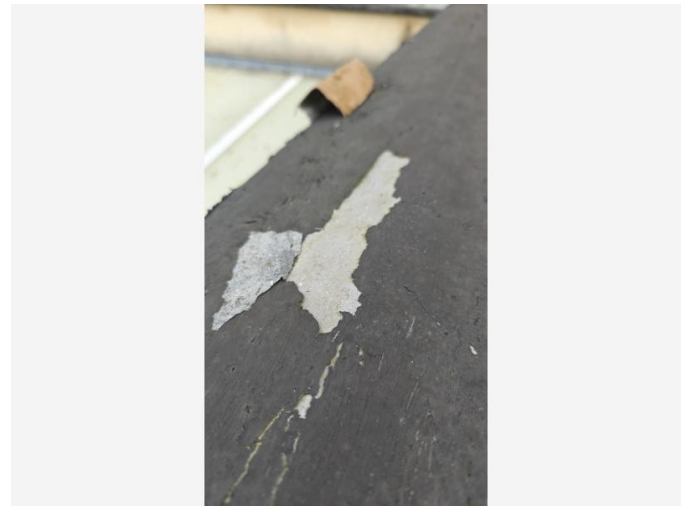
Het asbestmateriaal valt onder de mijlpaal van 2040.

Eindbeoordeling materiaalrisico	Verhoogd materiaalrisico en/of verhoogde kans op vezelvrijgave
---------------------------------	--

Gebondenheid	Categorie 1: hechtgebonden in oorsprong
Asbestsoort (vezeltype)	Crocidoliet aanwezig
Asbestconcentratie	Laag (< 50%)
Afschermingsgraad van het gehele materiaal	Geheel of deels vrij aan de buitenlucht
Toestand van het materiaal	Matig beschadigd, matig verweerd

Beschrijving	Dakranden
Omgeving	Buiten
Primaire drager	Plat dak
Asbestmateriaal	Deksteen, muurkap - Vol
Bindmiddel van asbestmateriaal	Cement
Gebondenheid op basis van bindmiddel	Hecht
Hoeveelheid (oppervlakte - dikte - aantal)	<ul style="list-style-type: none">• 5,00 m² - 2,00 cm - 1 stuk
Totaal volume	0,10 m ³
Eenvoudig bereikbaar	Ja
Bevestigingswijze	<ul style="list-style-type: none">• Verlijmd, ingegoten, versmeerd
Identificatiemethode	Vaststelling zonder monstername
Destructieve handeling voor identificatie	Nee

Verwijderen

- Zorg voor een veilig beheer. Vermijd het beschadigen van het asbestmateriaal. Controleer de toestand jaarlijks op wijzigingen.

- Eenvoudige handelingen: enkel door erkend asbestverwijderaar
De dekstenen zullen beschadigd moeten worden om te kunnen verwijderen.

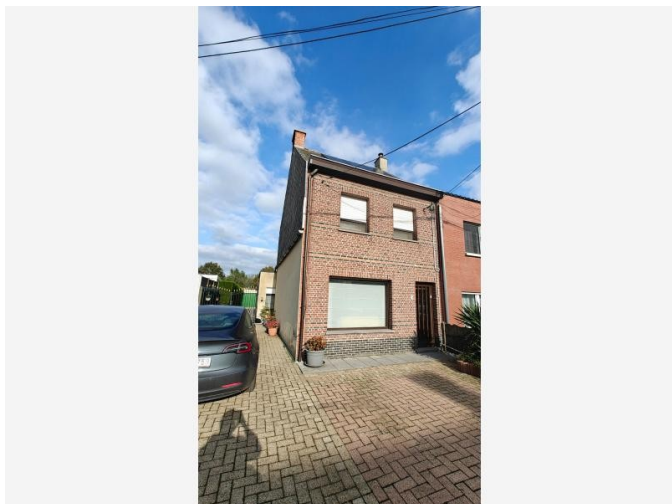
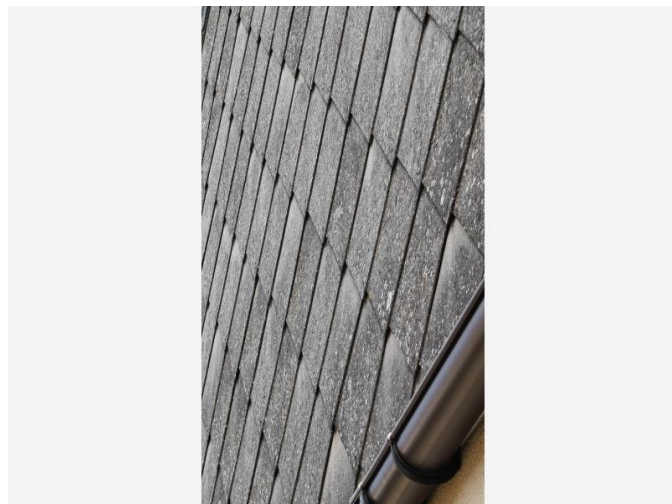
Het asbestmateriaal valt onder de mijlpaal van 2034.

Eindbeoordeling materiaalrisico	Verhoogd materiaalrisico en/of verhoogde kans op vezelvrijgave
---------------------------------	--

Gebondenheid	Categorie 1: hechtgebonden in oorsprong
Asbestsoort (vezeltype)	Crocidoliet aanwezig
Asbestconcentratie	Laag (< 50%)
Afschermingsgraad van het gehele materiaal	Geheel of deels vrij aan de buitenlucht
Toestand van het materiaal	Matig beschadigd, matig verweerd

Beschrijving	Leien zijgevel
Omgeving	Buiten
Primaire drager	Wand buitenschil
Asbestmateriaal	Dak- en gevelbekleding - Lei, shingle
Bindmiddel van asbestmateriaal	Cement
Gebondenheid op basis van bindmiddel	Hecht
Hoeveelheid (oppervlakte - aantal)	<ul style="list-style-type: none">• 25,00 m² - 1 stuk
Totale oppervlakte	25,00 m ²
Eenvoudig bereikbaar	Ja
Bevestigingswijze	<ul style="list-style-type: none">• Geklemd
Identificatiemethode	Vaststelling zonder monstername
Destructieve handeling voor identificatie	Nee

Verwijderen

- Zorg voor een veilig beheer. Vermijd het beschadigen van het asbestmateriaal. Controleer de toestand jaarlijks op wijzigingen.
- Verwijder dit asbestmateriaal zo snel mogelijk. Volg de toestand goed op.

- Eenvoudige handelingen: mag via doe-het-zelf of door werknemer(s) met opleidingsattest eenvoudige handelingen
Leien mogen in eigen beheer verwijderd worden op voorwaarde dat deze geen extra schade oplopen bij de verwijdering.

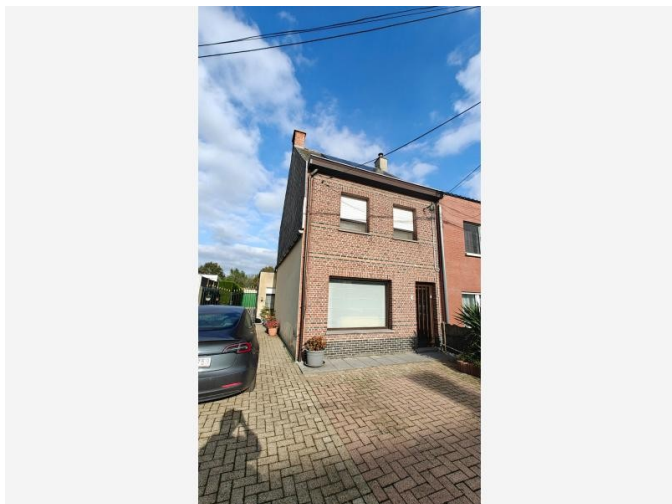
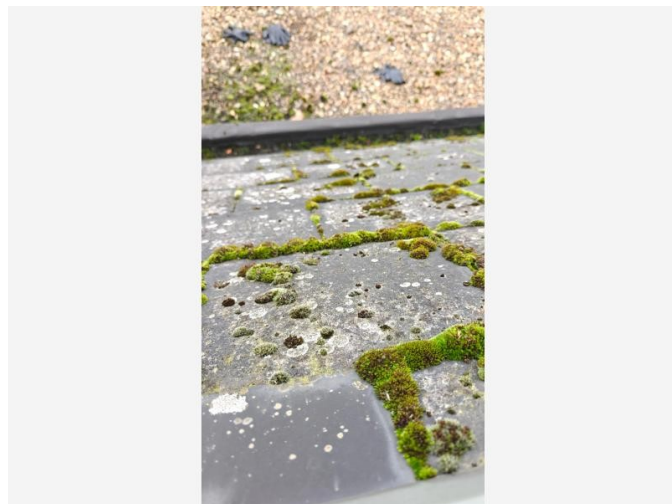
Het asbestmateriaal valt onder de mijlpaal van 2034.

Eindbeoordeling materiaalrisico	Verhoogd materiaalrisico en/of verhoogde kans op vezelvrijgave
---------------------------------	--

Gebondenheid	Categorie 1: hechtgebonden in oorsprong
Asbestsoort (vezeltype)	Crocidoliet aanwezig
Asbestconcentratie	Laag (< 50%)
Afschermingsgraad van het gehele materiaal	Geheel of deels vrij aan de buitenlucht
Toestand van het materiaal	Matig beschadigd, matig verweerd

Beschrijving	Leien dak
Omgeving	Buiten
Primaire drager	Schuin dak
Asbestmateriaal	Dak- en gevelbekleding - Lei, shingle
Bindmiddel van asbestmateriaal	Cement
Gebondenheid op basis van bindmiddel	Hecht
Hoeveelheid (oppervlakte - aantal)	<ul style="list-style-type: none">• 60,00 m² - 1 stuk
Totale oppervlakte	60,00 m ²
Eenvoudig bereikbaar	Ja
Bevestigingswijze	<ul style="list-style-type: none">• Geklemd
Identificatiemethode	Vaststelling zonder monstername
Destructieve handeling voor identificatie	Nee

Verwijderen

- Zorg voor een veilig beheer. Vermijd het beschadigen van het asbestmateriaal. Controleer de toestand jaarlijks op wijzigingen.

- Eenvoudige handelingen: mag via doe-het-zelf of door werknemer(s) met opleidingsattest eenvoudige handelingen
Leien mogen in eigen beheer verwijderd worden op voorwaarde dat deze geen extra schade oplopen bij de verwijdering.

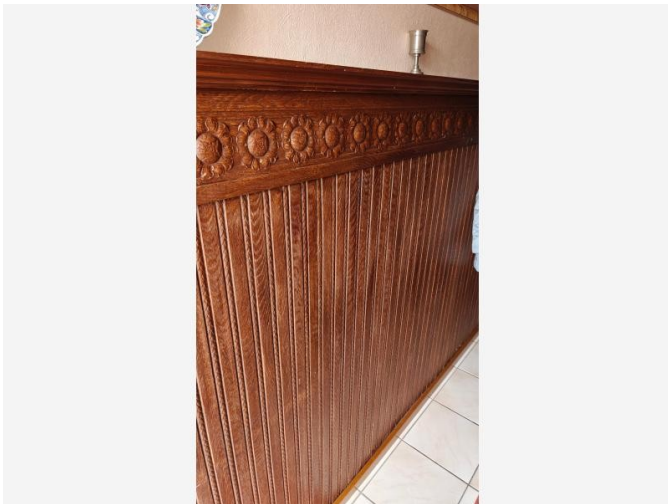
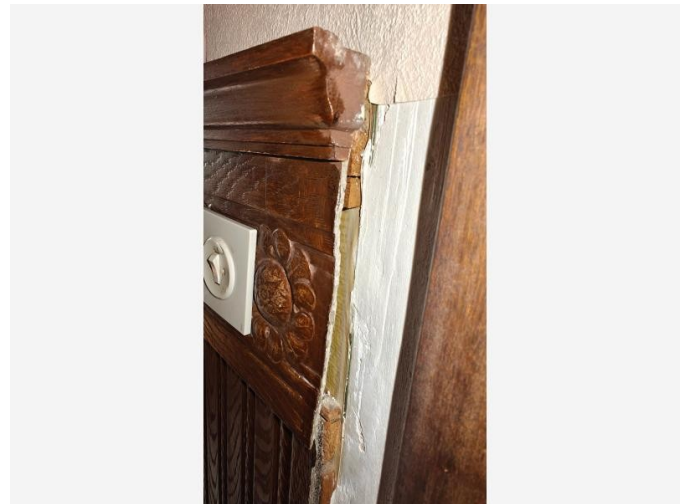
Het asbestmateriaal valt onder de mijlpaal van 2040.

Eindbeoordeling materiaalrisico	Verhoogd materiaalrisico en/of verhoogde kans op vezelvrijgave
---------------------------------	--

Gebondenheid	Categorie 1: hechtgebonden in oorsprong
Asbestsoort (vezeltype)	Crocidoliet aanwezig
Asbestconcentratie	Laag (< 50%)
Afschermingsgraad van het gehele materiaal	Geheel of deels (ook) vrij aan de binnenlucht
Toestand van het materiaal	Licht beschadigd, licht verweerd. Intact calciumsilicaatmateriaal of categorie III 'gebondenheid'

Beschrijving	Sierplaten traphal
Omgeving	Binnen
Primaire drager	Binnenwand
Asbestmateriaal	Plaat, paneel, tablet - Geëmailleerd, type Glasal
Bindmiddel van asbestmateriaal	Cement
Gebondenheid op basis van bindmiddel	Hecht
Hoeveelheid (oppervlakte - dikte - aantal)	<ul style="list-style-type: none">• 20,00 m² - 0,50 cm - 1 stuk
Totaal volume	0,10 m ³
Eenvoudig bereikbaar	Ja
Bevestigingswijze	<ul style="list-style-type: none">• Geschroefd
Identificatiemethode	Vaststelling zonder monstername
Destructieve handeling voor identificatie	Nee

[Verwijderen](#)

- Zorg voor een veilig beheer. Vermijd het beschadigen van het asbestmateriaal. Controleer de toestand jaarlijks op wijzigingen.

- Eenvoudige handelingen: enkel door erkend asbestverwijderaar
De platen zullen beschadigd worden bij verwijdering.
We raden aan om hier een erkende verwijderaar voor te contacteren.

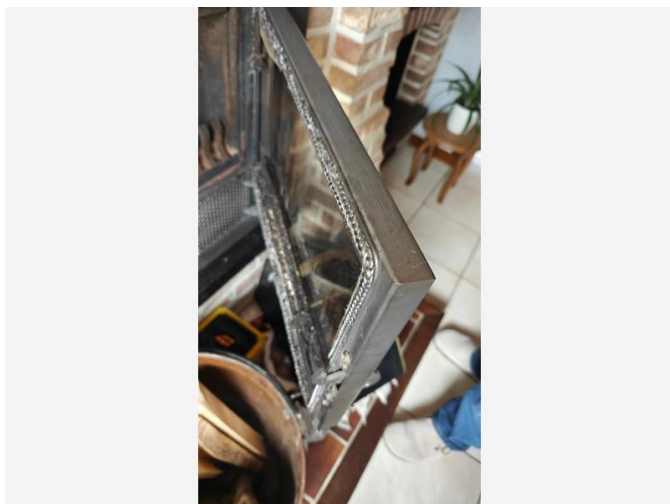
Vrije foto

Het koord werd gecontroleerd en niet verdacht bevonden.

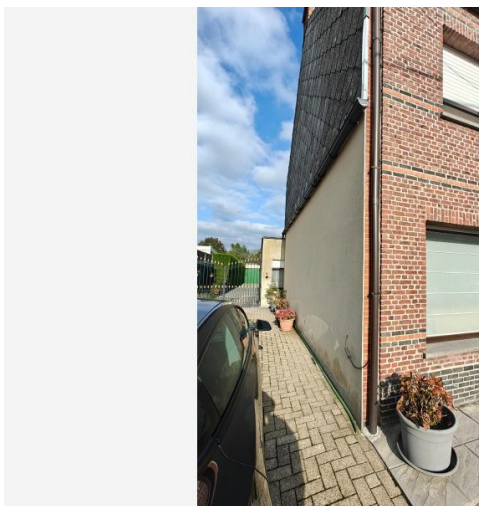
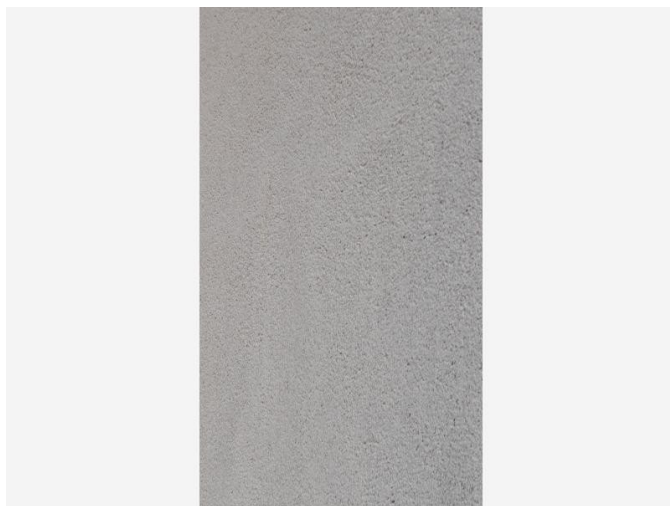
Fiche 6: Crepi

Geen asbest

#	Type	Referentie	Resultaat
6.1	Mengmonster	4	Geen asbest

Beschrijving	Crepi
Omgeving	Buiten
Primaire drager	Wand buitenschil
Bindmiddel van materiaal	Gips - kalk
Gebondenheid op basis van bindmiddel	Niet-hechtgebonden
Hoeveelheid (oppervlakte - dikte - aantal)	• 60,00 m ² - 2,00 cm - 1 stuk
Totaal volume	1,20 m ³
Identificatiemethode	Vaststelling met monstername
Destructieve handeling voor identificatie	Nee

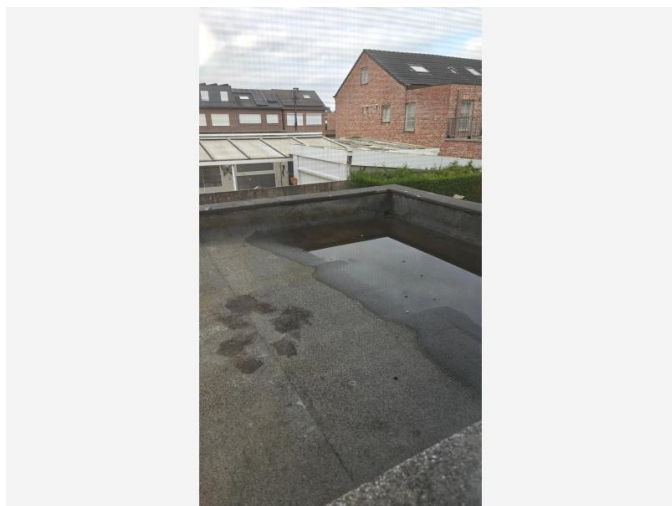
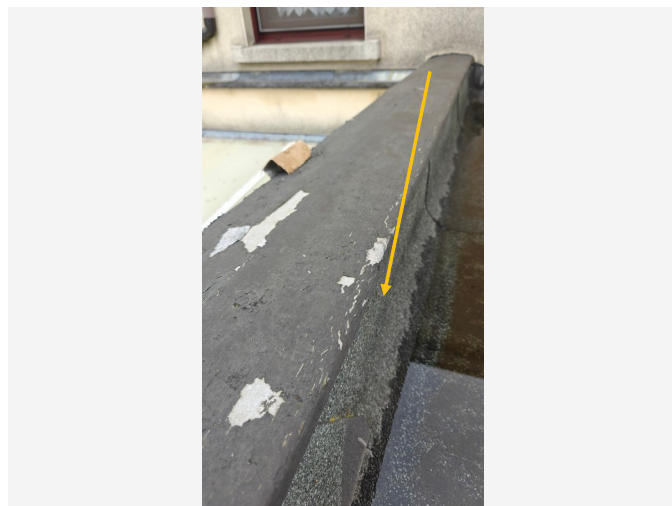
Geen asbest

#	Type	Referentie	Resultaat
7.1	Puntmonster	3	Geen asbest

Beschrijving	Roofing
Omgeving	Buiten
Primaire drager	Plat dak
Bindmiddel van materiaal	Bitumen (roofing, teer, asfalt)
Gebondenheid op basis van bindmiddel	Hecht
Hoeveelheid (oppervlakte - aantal)	• 35,00 m ² - 1 stuk
Totale oppervlakte	35,00 m ²
Identificatiemethode	Vaststelling met monstername
Destructieve handeling voor identificatie	Nee

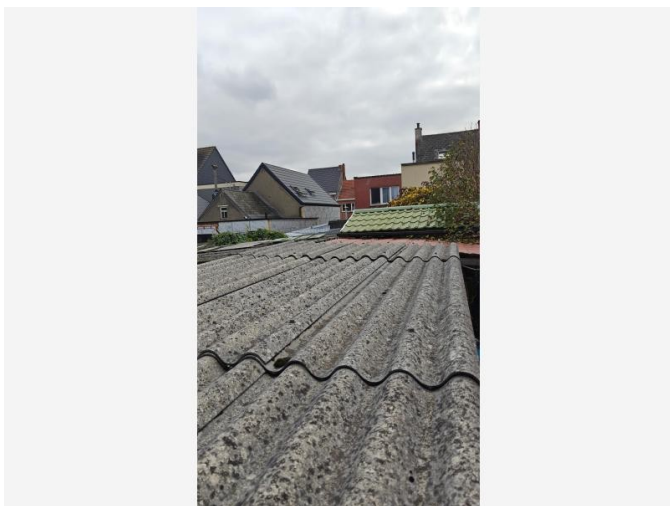
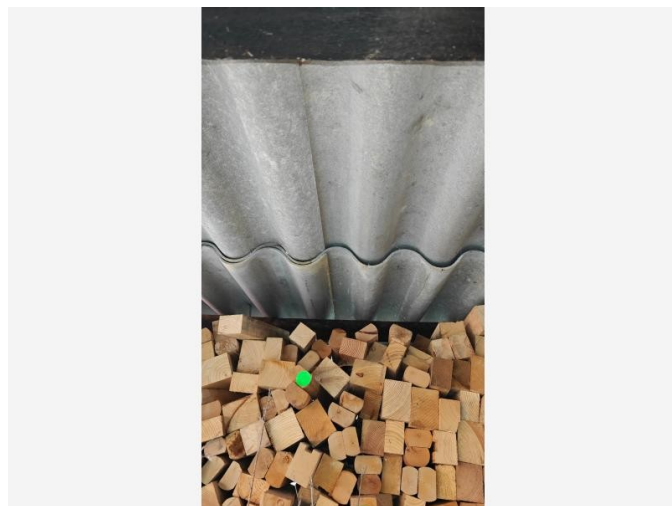
Fiche 8: Golfplaten

Geen asbest

#	Type	Referentie	Resultaat
8.1	Puntmonster	5	Geen asbest

Beschrijving	Golfplaten
Omgeving	Buiten
Primaire drager	Schuin dak
Bindmiddel van materiaal	Cement
Gebondenheid op basis van bindmiddel	Hecht
Hoeveelheid (oppervlakte - aantal)	• 30,00 m ² - 1 stuk
Totale oppervlakte	30,00 m ²
Identificatiemethode	Vaststelling met monstername
Destructieve handeling voor identificatie	Nee

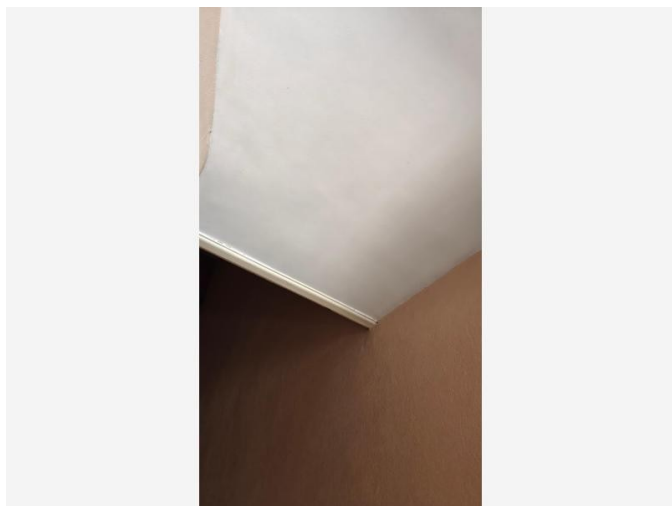
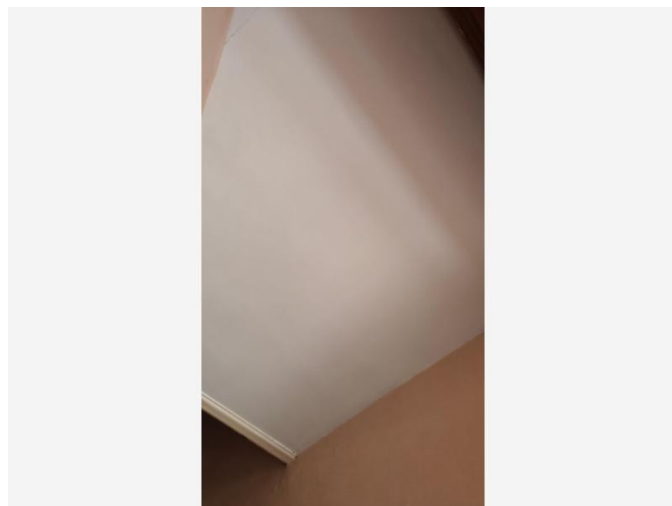
Fiche 9: Pleisterwerk plafond

Geen asbest

#	Type	Referentie	Resultaat
9.1	Mengmonster	2	Geen asbest

Beschrijving	Pleisterwerk plafond
Omgeving	Binnen
Primaire drager	Plafond
Bindmiddel van materiaal	Gips - kalk
Gebondenheid op basis van bindmiddel	Niet-hechtgebonden
Hoeveelheid (oppervlakte - dikte - aantal)	• 1,50 m ² - 2,00 cm - 1 stuk
Totaal volume	0,03 m ³
Identificatiemethode	Vaststelling met monstername
Destructieve handeling voor identificatie	Nee
Opmerking	Grootste deel is voorzien van houten latjes tegen het plafond.

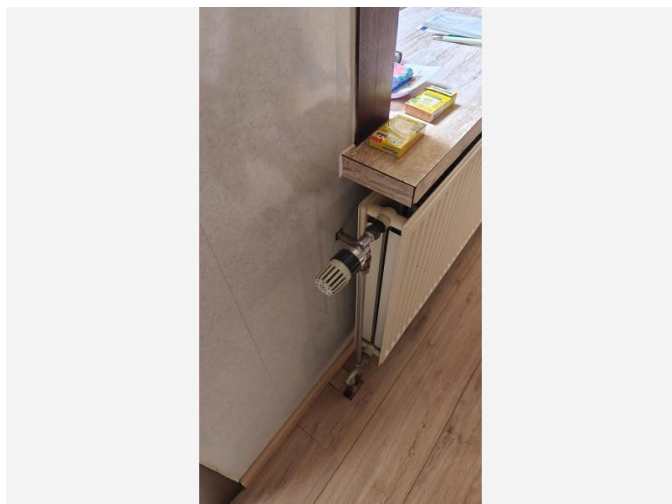
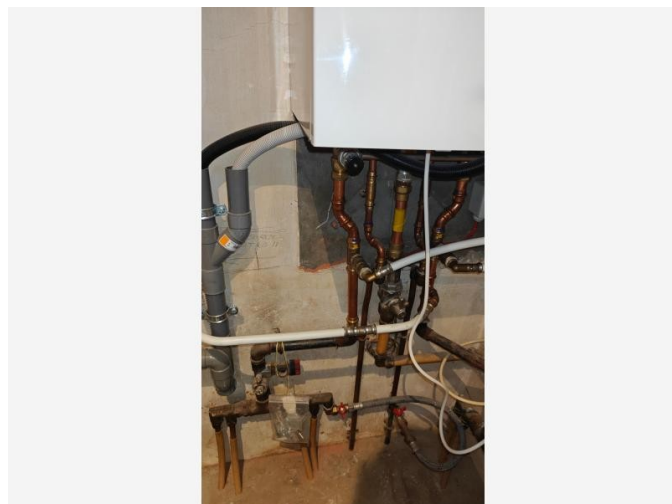
Geen asbest

#	Type	Referentie	Resultaat
10.1	Mengmonster	1	Geen asbest

Beschrijving	Pleisterwerk muren
Omgeving	Binnen
Primaire drager	Binnenwand
Bindmiddel van materiaal	Gips - kalk
Gebondenheid op basis van bindmiddel	Niet-hechtgebonden
Hoeveelheid (oppervlakte - dikte - aantal)	• 250,00 m ² - 2,00 cm - 1 stuk
Totaal volume	5,00 m ³
Identificatiemethode	Vaststelling met monsternamen
Destructieve handeling voor identificatie	Nee
Opmerking	CV staat in badkamer.
