Asbestinventarisatetest

Zandkuil 18, 2200 Herentals

Attestnummer : 20250109-000029.000

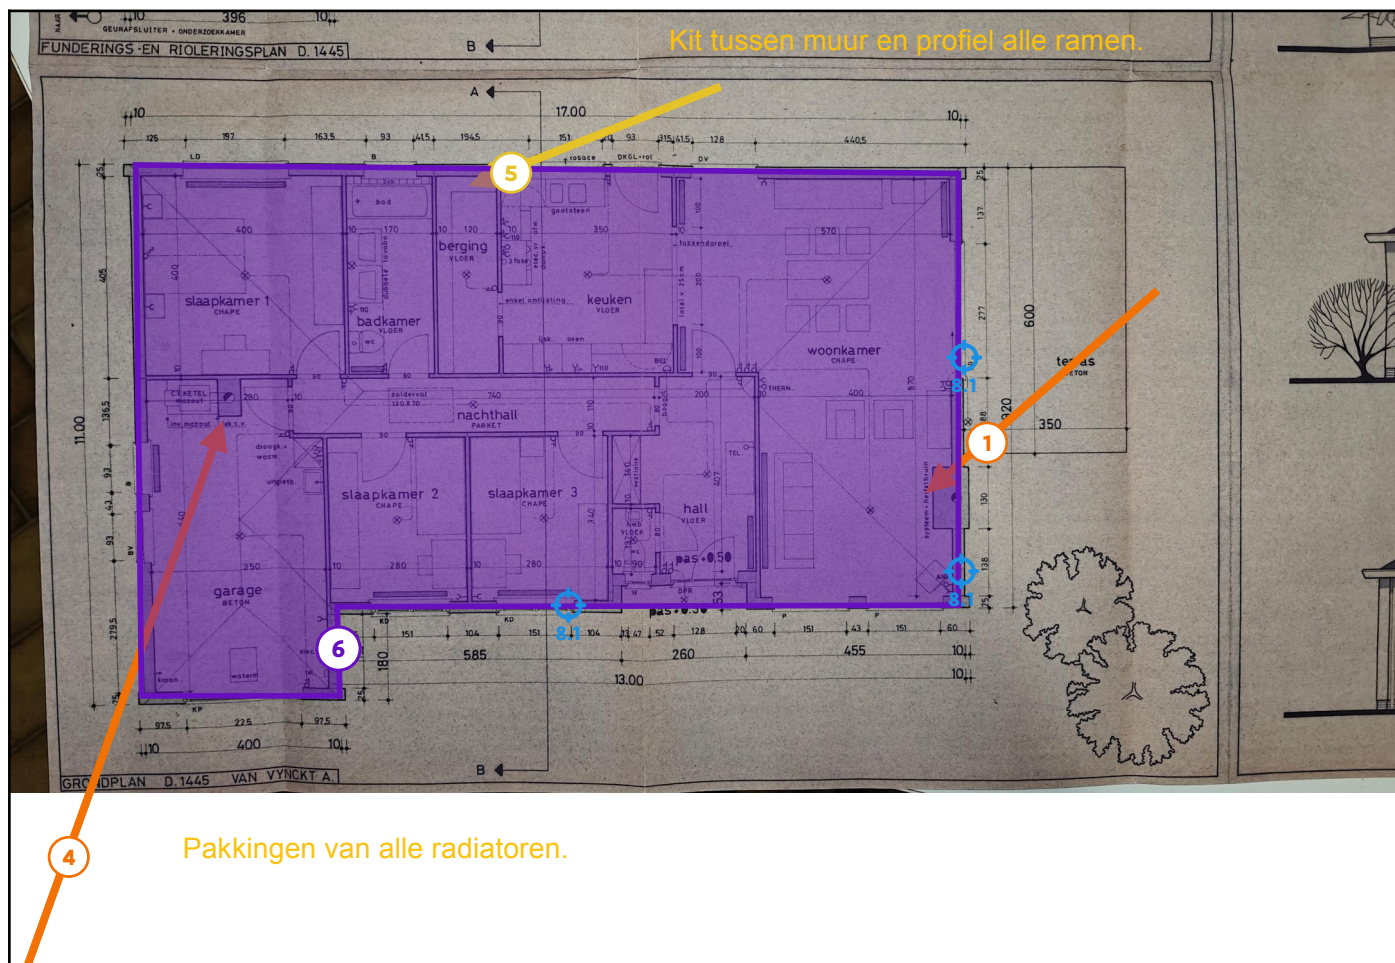
Plan 1.1: GLV

Beschrijving	Type	Actie
1. Koord	Asbestmateriaal	Verwijderen
4. Schouwschuif	Asbestmateriaal	Verwijderen
5. Bakeliet	Asbestmateriaal	Zorgvuldig beheren
6. Plafond	Advies	-
7. pakkingen radiator	Advies	-
8. Kit	Geen asbest	-
8.1 Code: 2	Mengmonster	-

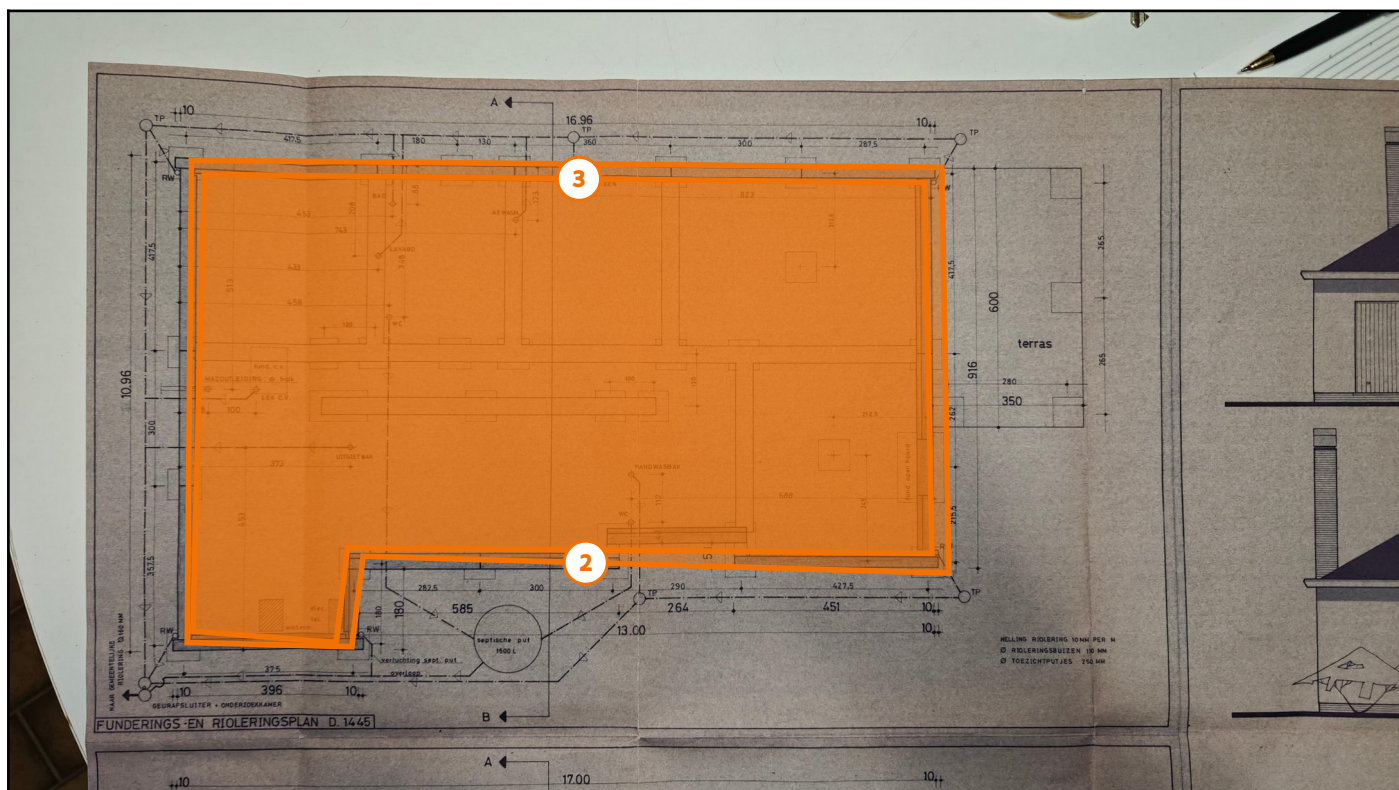
Plan 1.3: Dakverdieping

Beschrijving	Type	Actie
2. Leien dak	Asbestmateriaal	Verwijderen
3. Menuserite onderdak	Asbestmateriaal	Verwijderen

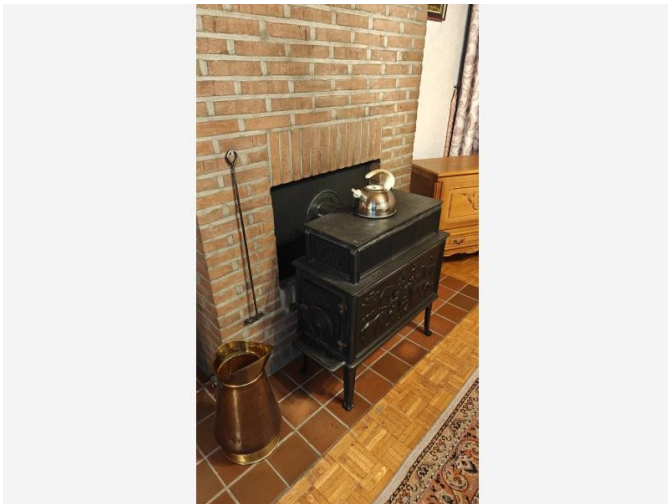
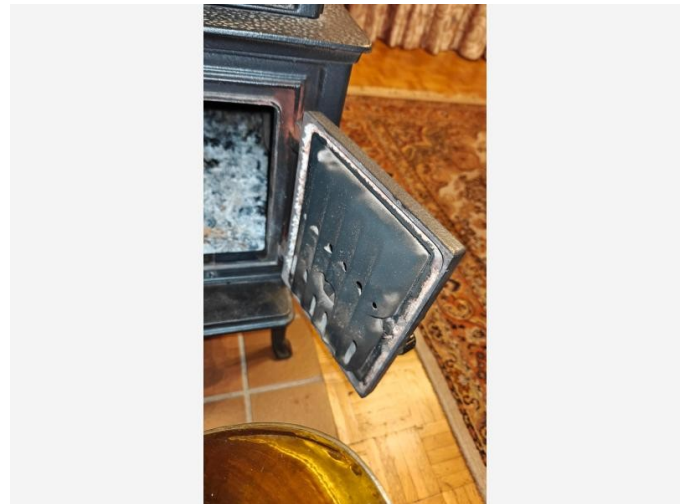
Het asbestmateriaal valt onder de mijlpaal van 2034.

Verwijderen

Eindbeoordeling materiaalrisico	Laag materiaalrisico en/of verlaagde kans op vezelvrijgave
---------------------------------	--

Gebondenheid	Categorie 3: niet-hechtgebonden met weinig of geen matrix
Asbestsoort (vezeltype)	Alleen chrysotiel
Asbestconcentratie	Hoog ($\geq 50\%$)
Afschermingsgraad van het gehele materiaal	Stootvaste afscherming of omkasting
Toestand van het materiaal	Matig beschadigd, matig verweerd

Beschrijving	Koord
Omgeving	Binnen
Primaire drager	HVAC infrastructuur en uitrusting
Asbestmateriaal	Koord, lint, band, strip
Bindmiddel van asbestmateriaal	Weinig of geen bindmiddel (textiel, bevlokkings, ...)
Gebondenheid op basis van bindmiddel	Niet-hechtgebonden
Hoeveelheid (lengte - omtrek - aantal)	• 0,50 m - 0,20 cm - 1 stuk
Totale oppervlakte	0,001 m ²
Eenvoudig bereikbaar	Ja
Bevestigingswijze	• Geklemd
Identificatiemethode	Vaststelling zonder monsternamen
Destructieve handeling voor identificatie	Nee

- Zorg voor een veilig beheer. Vermijd het beschadigen van het asbestmateriaal. Controleer de toestand jaarlijks op wijzigingen.
- Verwijder dit asbestmateriaal zo snel mogelijk. Volg de toestand goed op.

- Eenvoudige handelingen: mag via doe-het-zelf of door werknemer(s) met opleidingsattest eenvoudige handelingen
Koord kan samen met de kachel verwijderd worden.

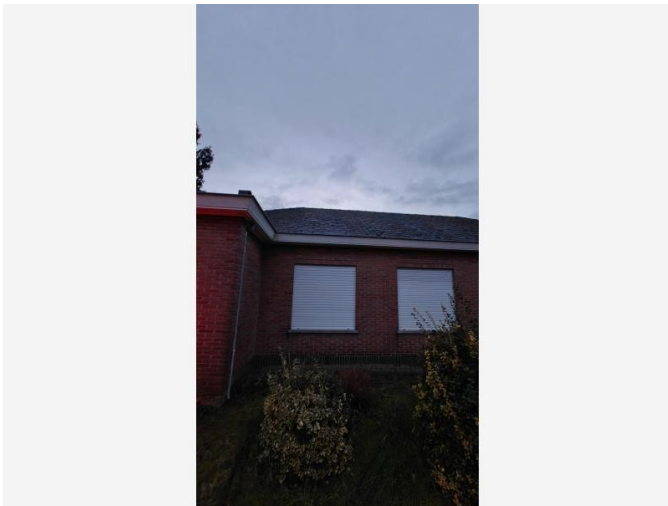
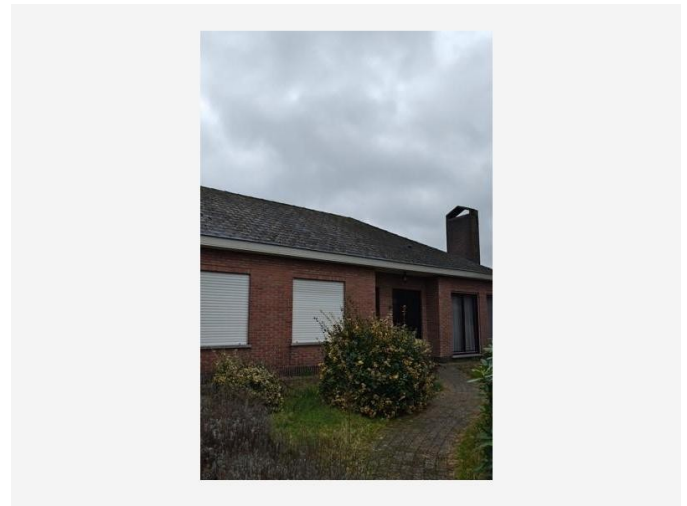
Het asbestmateriaal valt onder de mijlpaal van 2034.

Verwijderen

Eindbeoordeling materiaalrisico	Verhoogd materiaalrisico en/of verhoogde kans op vezelvrijgave
---------------------------------	--

Gebondenheid	Categorie 1: hechtgebonden in oorsprong
Asbestsoort (vezeltype)	Crocidoliet aanwezig
Asbestconcentratie	Laag (< 50%)
Afschermingsgraad van het gehele materiaal	Geheel of deels vrij aan de buitenlucht
Toestand van het materiaal	Matig beschadigd, matig verweerd

Beschrijving	Leien dak
Omgeving	Buiten
Primaire drager	Schuin dak
Asbestmateriaal	Dak- en gevelbekleding - Lei, shingle
Bindmiddel van asbestmateriaal	Cement
Gebondenheid op basis van bindmiddel	Hecht
Hoeveelheid (oppervlakte - aantal)	<ul style="list-style-type: none">• 150,00 m² - 1 stuk
Totale oppervlakte	150,00 m ²
Eenvoudig bereikbaar	Ja
Bevestigingswijze	<ul style="list-style-type: none">• Geklemd
Identificatiemethode	Vaststelling zonder monstername
Destructieve handeling voor identificatie	Nee

- Zorg voor een veilig beheer. Vermijd het beschadigen van het asbestmateriaal. Controleer de toestand jaarlijks op wijzigingen.

- Eenvoudige handelingen: mag via doe-het-zelf of door werknemer(s) met opleidingsattest eenvoudige handelingen
Leien kunnen verwijderd worden zonder extra schade te veroorzaken.

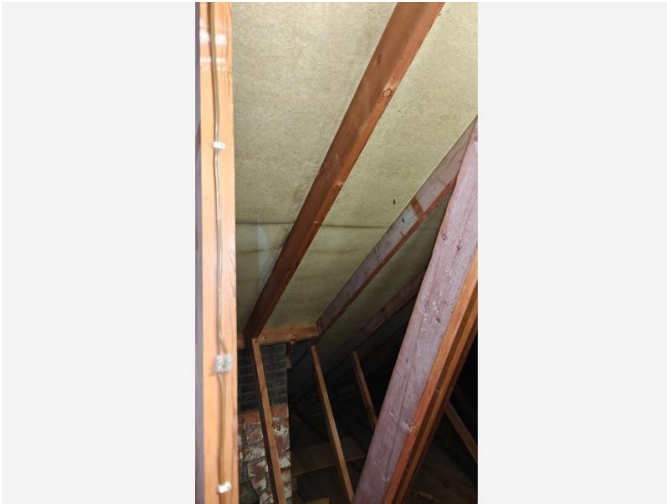
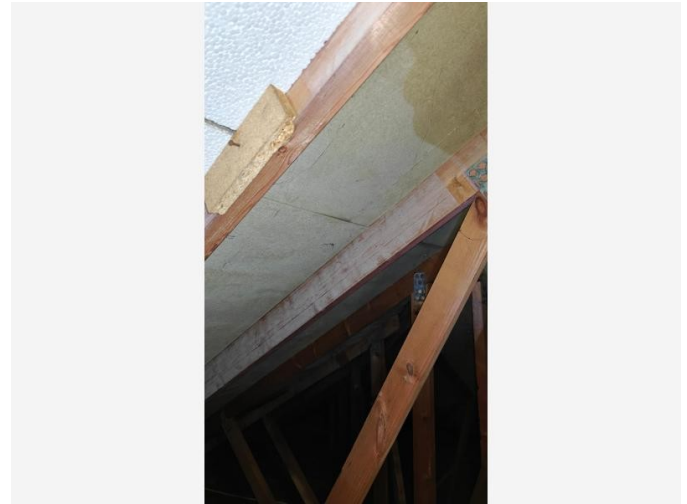
Het asbestmateriaal valt onder de mijlpaal van 2040.

Verwijderen

Eindbeoordeling materiaalrisico	Verhoogd materiaalrisico en/of verhoogde kans op vezelvrijgave
---------------------------------	--

Gebondenheid	Categorie 1: hechtgebonden in oorsprong
Asbestsoort (vezeltype)	Crocidoliet aanwezig
Asbestconcentratie	Laag (< 50%)
Afschermingsgraad van het gehele materiaal	Geheel of deels (ook) vrij aan de binnenlucht
Toestand van het materiaal	Licht beschadigd, licht verweerd. Intact calciumsilicaatmateriaal of categorie III 'gebondenheid'

Beschrijving	Menuserite onderdak
Omgeving	Binnen
Primaire drager	Schuin dak
Asbestmateriaal	Plaat, paneel, tablet - Type Menuiserite
Bindmiddel van asbestmateriaal	Cement
Gebondenheid op basis van bindmiddel	Hecht
Hoeveelheid (oppervlakte - dikte - aantal)	<ul style="list-style-type: none">• 150,00 m² - 0,10 cm - 1 stuk
Totaal volume	0,15 m ³
Eenvoudig bereikbaar	Ja
Bevestigingswijze	<ul style="list-style-type: none">• Genageld, geniet
Identificatiemethode	Vaststelling zonder monstername
Destructieve handeling voor identificatie	Nee

- Zorg voor een veilig beheer. Vermijd het beschadigen van het asbestmateriaal. Controleer de toestand jaarlijks op wijzigingen.

- Eenvoudige handelingen: enkel door erkend asbestverwijderaar Menuserite moet langs buiten verwijderd worden bij dakrenovatie.

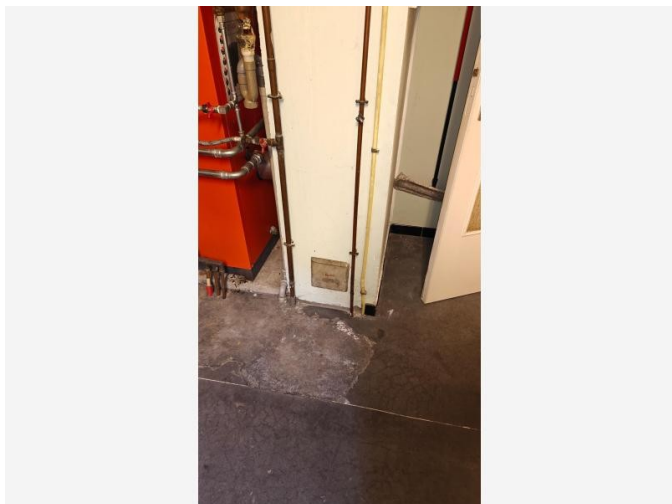
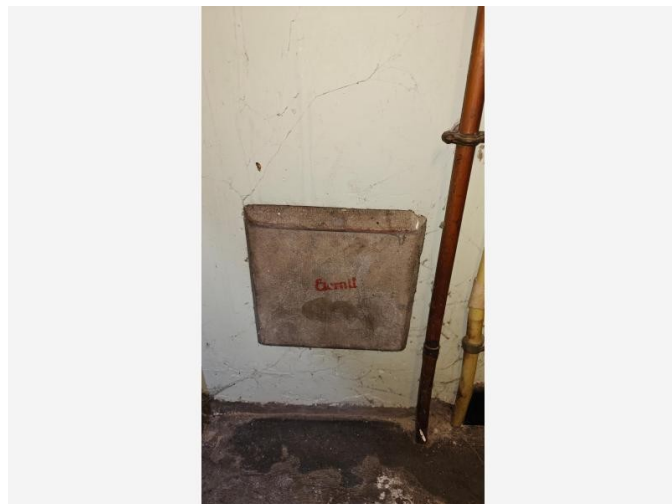
Het asbestmateriaal valt onder de mijlpaal van 2040.

Verwijderen

Eindbeoordeling materiaalrisico	Verhoogd materiaalrisico en/of verhoogde kans op vezelvrijgave
---------------------------------	--

Gebondenheid	Categorie 1: hechtgebonden in oorsprong
Asbestsoort (vezeltype)	Crocidoliet aanwezig
Asbestconcentratie	Laag (< 50%)
Afschermingsgraad van het gehele materiaal	Geheel of deels (ook) vrij aan de binnenlucht
Toestand van het materiaal	Licht beschadigd, licht verweerd. Intact calciumsilicaatmateriaal of categorie III 'gebondenheid'

Beschrijving	Schouwschuif
Omgeving	Binnen
Primaire drager	Binnenwand
Asbestmateriaal	Plaat, paneel, tablet - Generiek
Bindmiddel van asbestmateriaal	Cement
Gebondenheid op basis van bindmiddel	Hecht
Hoeveelheid (oppervlakte - dikte - aantal)	<ul style="list-style-type: none">• 0,50 m² - 2,00 cm - 1 stuk
Totaal volume	0,01 m ³
Eenvoudig bereikbaar	Ja
Bevestigingswijze	<ul style="list-style-type: none">• Los (al dan niet bedekt)
Identificatiemethode	Vaststelling zonder monstername
Destructieve handeling voor identificatie	Nee

- Zorg voor een veilig beheer. Vermijd het beschadigen van het asbestmateriaal. Controleer de toestand jaarlijks op wijzigingen.

- Eenvoudige handelingen: mag via doe-het-zelf of door werknemer(s) met opleidingsattest eenvoudige handelingen
Schouwschuif kan verwijderd worden zonder schade aan te brengen.

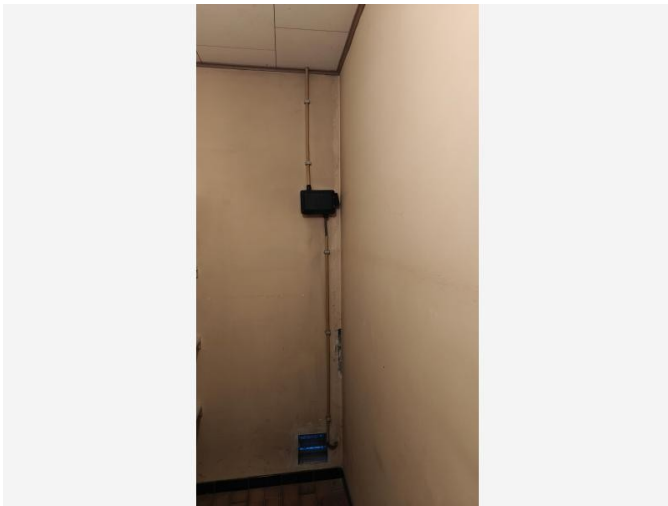
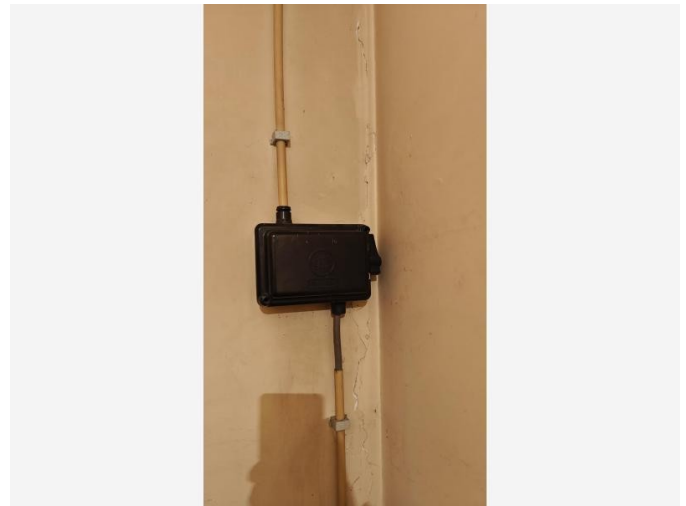
Het asbestmateriaal valt onder de mijlpaal van 2040.

Zorgvuldig beheren

Eindbeoordeling materiaalrisico	Laag materiaalrisico en/of verlaagde kans op vezelvrijgave
---------------------------------	--

Gebondenheid	Categorie 1: hechtgebonden in oorsprong
Asbestsoort (vezeltype)	Crocidoliet aanwezig
Asbestconcentratie	Laag (< 50%)
Afschermingsgraad van het gehele materiaal	Geheel of deels (ook) vrij aan de binnenlucht
Toestand van het materiaal	Onbeschadigd, niet verweerd

Beschrijving	Bakeliet
Omgeving	Binnen
Primaire drager	Binnenwand
Asbestmateriaal	Plaat, paneel, tablet - Type Bakeliet
Bindmiddel van asbestmateriaal	Kunststof of -hars
Gebondenheid op basis van bindmiddel	Hecht
Hoeveelheid (oppervlakte - dikte - aantal)	• 0,50 m ² - 2,00 cm - 1 stuk
Totaal volume	0,01 m ³
Eenvoudig bereikbaar	Ja
Bevestigingswijze	• Geschroefd
Identificatiemethode	Vaststelling zonder monstername
Destructieve handeling voor identificatie	Nee

- Zorg voor een veilig beheer. Vermijd het beschadigen van het asbestmateriaal. Controleer de toestand jaarlijks op wijzigingen.

- Eenvoudige handelingen: mag via doe-het-zelf of door werknemer(s) met opleidingsattest eenvoudige handelingen
Bakeliet kan losgeschroefd worden zonder schade aan te brengen.

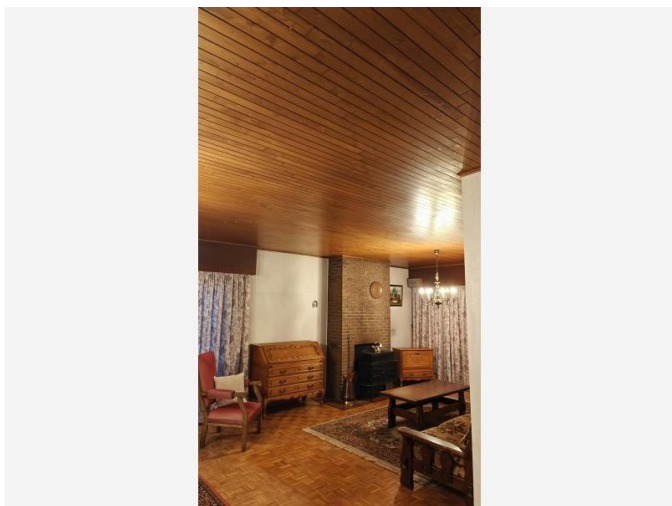
Geen pleisterwerk op de plafonds.

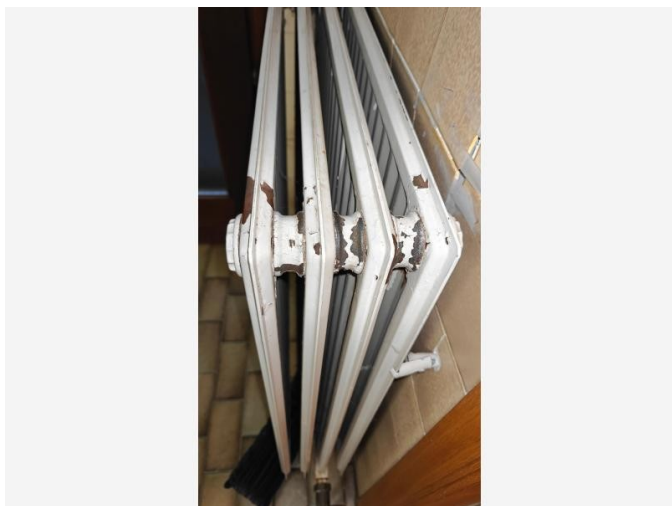
De pakkingen konden niet goed waargenomen worden maar zijn mogelijk asbestverdacht.
