Asbestinventarisatetest

Schildstraat 19, 3870 Heers

Attestnummer : 20250316-000189.000

Uitgegeven op : 16.03.2025

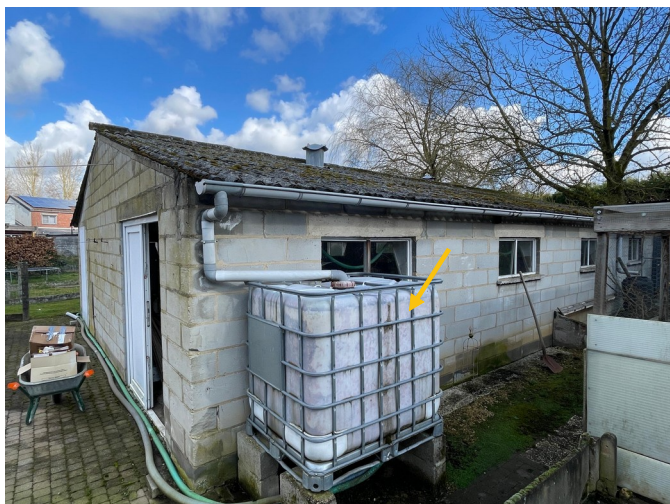
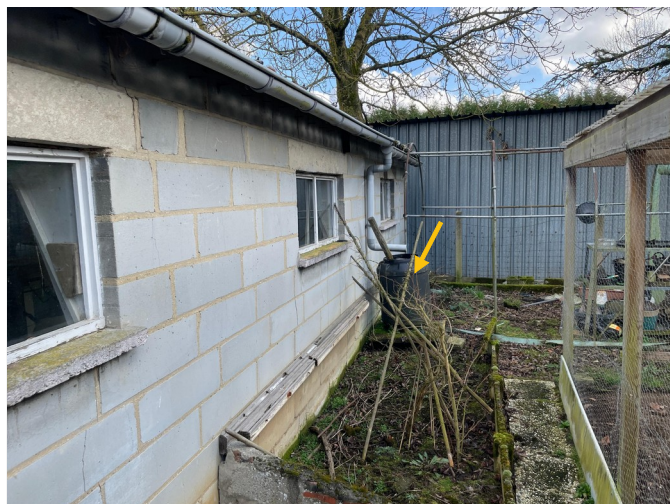
Het asbestmateriaal valt onder de mijlpaal van 2040.

gebruik water niet voor moestuin of in huishouden.

Beschrijving	bezinksel in watervaten
Type afvalstof	Betreft resten (contaminatie) van verwerking of beschadiging
Type resten (contaminatie)	<ul style="list-style-type: none">• Stof, deeltjes < 4 mm, flinters, gruis (los, opliggend)• Stof, deeltjes < 4 mm, flinters, gruis (vermengd in materiaal)
Besmette materialen	<ul style="list-style-type: none">• Sediment (dakgoot, afvoerbuï, regenwaterput, ...)
Bron van de resten	golfplaten dak
Omgeving	Buiten
Primaire drager	Infrastructuur hemelwater (opvang en afvoer)
Gebondenheid resten	Niet hecht
Hoeveelheid (gewicht - aantal)	<ul style="list-style-type: none">• 1,00 kg - 1 stuk
Totaal gewicht	1,00 kg
Eenvoudig bereikbaar	Ja
Identificatiemethode	Vaststelling zonder monstername
Opmerking	geschat gewicht

- Verwijder het asbestafval.

- Eenvoudige handelingen: mag via doe-het-zelf of door werknemer(s) met opleidingsattest eenvoudige handelingen voer bezinksel af in riolering, draag nodige beschermingsmiddelen.

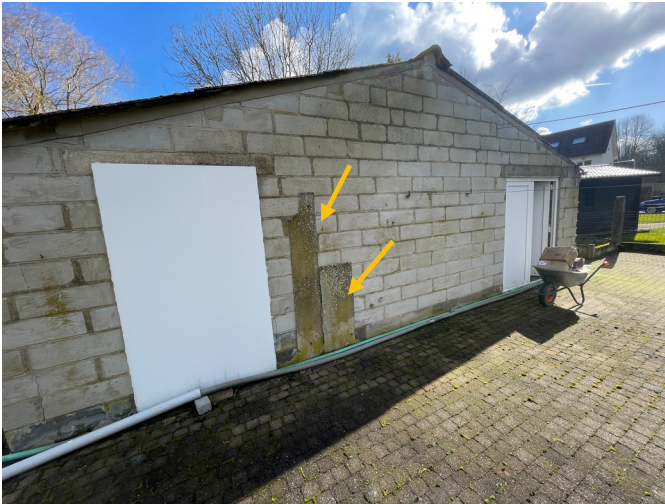
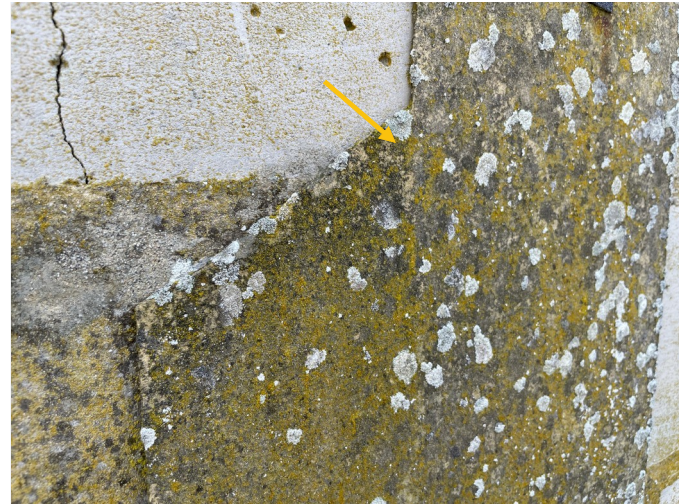
Het asbestmateriaal valt onder de mijlpaal van 2040.

Eindbeoordeling materiaalrisico	Verhoogd materiaalrisico en/of verhoogde kans op vezelvrijgave
---------------------------------	--

Gebondenheid	Categorie 1: hechtgebonden in oorsprong
Asbestsoort (vezeltype)	Crocidoliet aanwezig
Asbestconcentratie	Laag (< 50%)
Afschermingsgraad van het gehele materiaal	Geheel of deels vrij aan de buitenlucht
Toestand van het materiaal	Matig beschadigd, matig verweerd

Beschrijving	menuiserite wandplaat
Omgeving	Buiten
Primaire drager	Wand buitenschil
Asbestmateriaal	Plaat, paneel, tablet - Type Menuiserite
Bindmiddel van asbestmateriaal	Cement
Gebondenheid op basis van bindmiddel	Hecht
Hoeveelheid (oppervlakte - dikte - aantal)	• 1,50 m ² - 0,50 cm - 1 stuk
Totaal volume	0,008 m ³
Eenvoudig bereikbaar	Ja
Bevestigingswijze	<ul style="list-style-type: none">• Verlijmd, ingegoten, versmeerd• Genageld, geniet
Identificatiemethode	Vaststelling zonder monstername
Destructieve handeling voor identificatie	Nee

- Verwijder dit asbestmateriaal zo snel mogelijk. Volg de toestand goed op.

- Eenvoudige handelingen: mag via doe-het-zelf of door werknemer(s) met opleidingsattest eenvoudige handelingen
In zijn geheel verwijderen, vermijd breuk. Verwijder en voer af op een veilige manier. Zie Ovam website.

Draag nodige en geschikte PBM zoals mondmasker FFP3, Tyvec/wegwerp-overall Cat 3 type 5/6. Informeer u naar de geldende regels voor asbestinzameling. Zie volgende website met de huidige regelgeving i.v.m. asbestverwijderingsmethodes: <https://ovam.vlaanderen.be/voorzorgsmaatregelen-bij-asbestverwijdering>

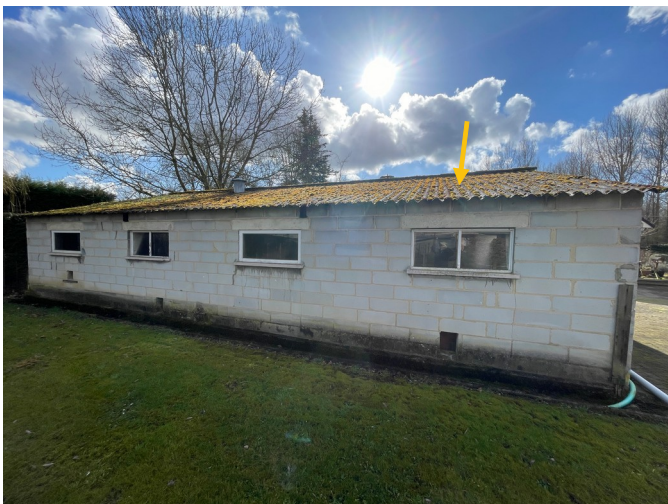
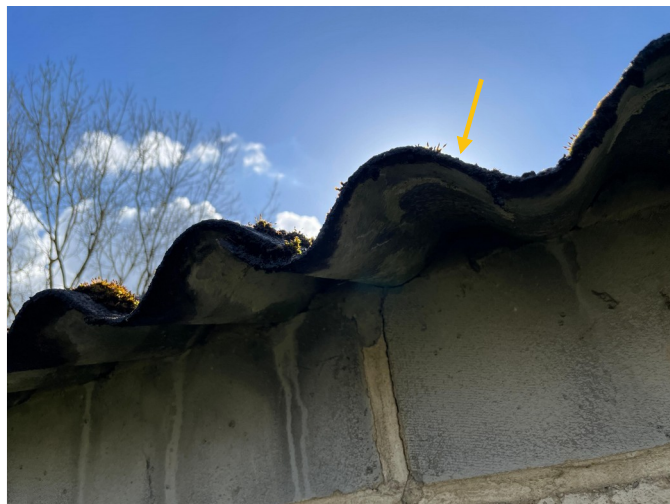
Het asbestmateriaal valt onder de mijlpaal van 2034.

Eindbeoordeling materiaalrisico	Verhoogd materiaalrisico en/of verhoogde kans op vezelvrijgave
---------------------------------	--

Gebondenheid	Categorie 1: hechtgebonden in oorsprong
Asbestsoort (vezeltype)	Crocidoliet aanwezig
Asbestconcentratie	Laag (< 50%)
Afschermingsgraad van het gehele materiaal	Geheel of deels vrij aan de buitenlucht
Toestand van het materiaal	Matig beschadigd, matig verweerd

Beschrijving	golfplaten dak
Omgeving	Buiten
Primaire drager	Schuin dak
Asbestmateriaal	Dak- en gevelbekleding - Golfplaat
Bindmiddel van asbestmateriaal	Cement
Gebondenheid op basis van bindmiddel	Hecht
Hoeveelheid (oppervlakte - aantal)	<ul style="list-style-type: none">• 130,00 m² - 1 stuk
Totale oppervlakte	130,00 m ²
Eenvoudig bereikbaar	Ja
Bevestigingswijze	<ul style="list-style-type: none">• Geschroefd
Identificatiemethode	Vaststelling zonder monstername
Destructieve handeling voor identificatie	Nee

- Verwijder dit asbestmateriaal zo snel mogelijk. Volg de toestand goed op.
- Hemelwater dat afspoelt van asbestcement daken of gevels kan asbestdeeltjes bevatten. Gebruik het enkel voor gesloten circuits (bv. spoelen toiletten). Reinig na het vervangen van het dak of de gevel de dakgoten en regenwaterput of -ton om asbesthoudend sediment of slib te verwijderen

- Eenvoudige handelingen: mag via doe-het-zelf of door werknemer(s) met opleidingsattest eenvoudige handelingen
In zijn geheel verwijderen, vermijd breuk. Verwijder en voer af op een veilige manier. Zie Ovam website.

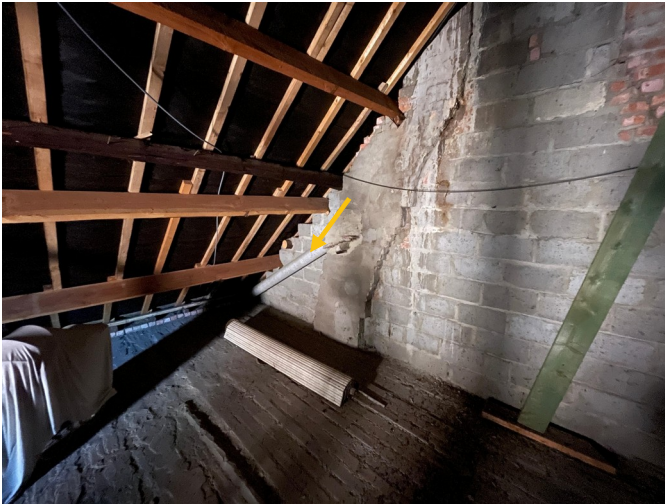
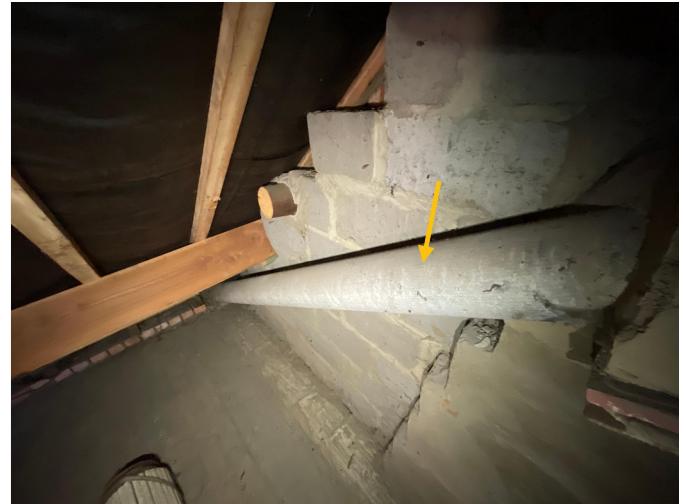
Het asbestmateriaal valt onder de mijlpaal van 2040.

Eindbeoordeling materiaalrisico	Verhoogd materiaalrisico en/of verhoogde kans op vezelvrijgave
---------------------------------	--

Gebondenheid	Categorie 1: hechtgebonden in oorsprong
Asbestsoort (vezeltype)	Crocidoliet aanwezig
Asbestconcentratie	Laag (< 50%)
Afschermingsgraad van het gehele materiaal	Geheel of deels (ook) vrij aan de binnenlucht
Toestand van het materiaal	Licht beschadigd, licht verweerd. Intact calciumsilicaatmateriaal of categorie III 'gebondenheid'

Beschrijving	buis schouw
Omgeving	Binnen
Primaire drager	Vloer
Asbestmateriaal	Rookgaskanaal
Bindmiddel van asbestmateriaal	Cement
Gebondenheid op basis van bindmiddel	Hecht
Hoeveelheid (lengte - omtrek - dikte - aantal)	<ul style="list-style-type: none">• 2,00 m - 60,00 cm - 1,00 cm - 1 stuk
Totaal volume	0,012 m ³
Eenvoudig bereikbaar	Ja
Bevestigingswijze	<ul style="list-style-type: none">• Geklemd• Verlijmd, ingegoten, versmeerd
Identificatiemethode	Vaststelling zonder monstername
Destructieve handeling voor identificatie	Nee

- Verwijder dit asbestmateriaal zo snel mogelijk. Volg de toestand goed op.

- Eenvoudige handelingen: mag via doe-het-zelf of door werknemer(s) met opleidingsattest eenvoudige handelingen
In zijn geheel verwijderen, vermijd breuk. Verwijder en voer af op een veilige manier. Zie Ovam website.

Draag nodige en geschikte PBM zoals mondmasker FFP3, Tyvec/wegwerp-overall Cat 3 type 5/6. Informeer u naar de geldende regels voor asbestinzameling. Zie volgende website met de huidige regelgeving i.v.m. asbestverwijderingsmethodes: <https://ovam.vlaanderen.be/voorzorgsmaatregelen-bij-asbestverwijdering>

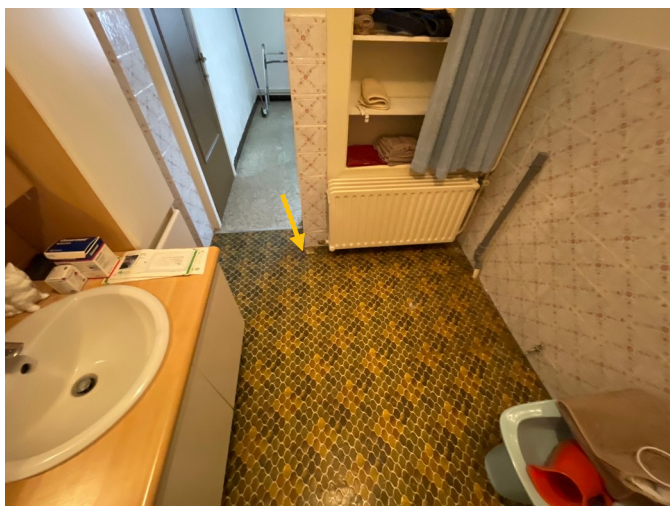
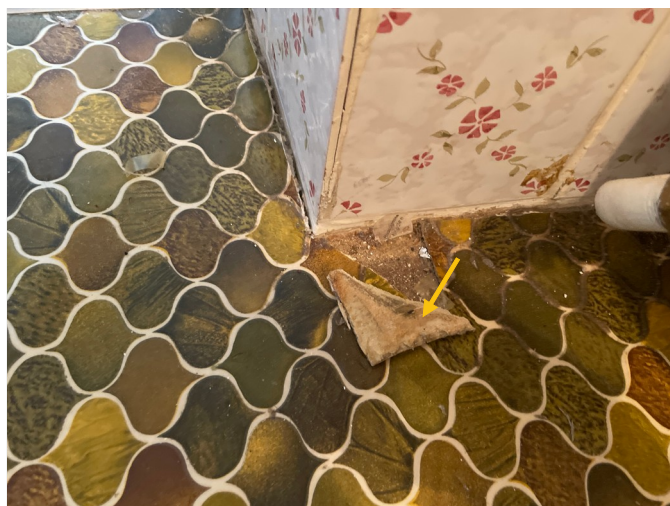
Het asbestmateriaal valt onder de mijlpaal van 2034.

Eindbeoordeling materiaalrisico	Verhoogd materiaalrisico en/of verhoogde kans op vezelvrijgave
---------------------------------	--

Gebondenheid	Categorie 2: niet-hechtgebonden met matrix
Asbestsoort (vezeltype)	Alleen chrysotiel
Asbestconcentratie	Hoog ($\geq 50\%$)
Afschermingsgraad van het gehele materiaal	Geheel of deels (ook) vrij aan de binnenlucht
Toestand van het materiaal	Licht beschadigd, licht verweerd. Intact calciumsilicaatmateriaal of categorie III 'gebondenheid'

#	Type	Referentie	Resultaat
5.1	Puntmonster	02	Chrysotiel

Beschrijving	vinyl badkamer
Omgeving	Binnen
Primaire drager	Vloer
Asbestmateriaal	Prefab - afwerking - Vloerzeil
Bindmiddel van asbestmateriaal	Karton - papier - viltachtig
Gebondenheid op basis van bindmiddel	Niet-hechtgebonden
Hoeveelheid (oppervlakte - aantal)	<ul style="list-style-type: none">• 5,00 m² - 1 stuk
Totale oppervlakte	5,00 m ²
Eenvoudig bereikbaar	Ja
Bevestigingswijze	<ul style="list-style-type: none">• Los (al dan niet bedekt)• Verlijmd, ingegoten, versmeerd
Identificatiemethode	Vaststelling met monsternamen
Destructieve handeling voor identificatie	Ja
Opmerking	geschatte oppervlakte

- Verwijder dit asbestmateriaal zo snel mogelijk. Volg de toestand goed op.

- Hermetische zone (erkend asbestverwijderaar)
grote stofvorming/vezelvrijgave bij verwijdering

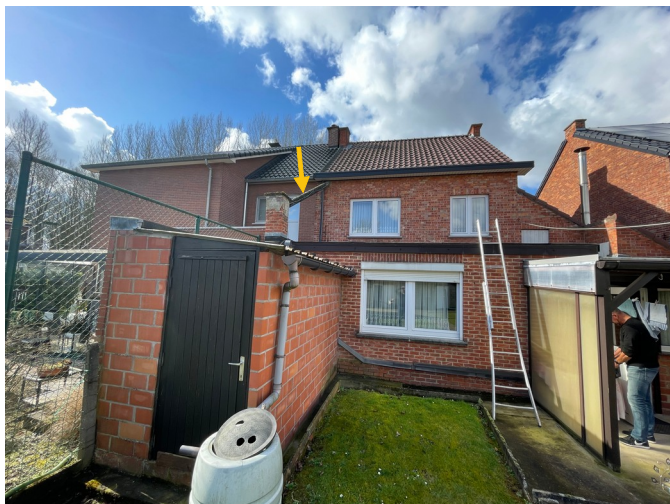
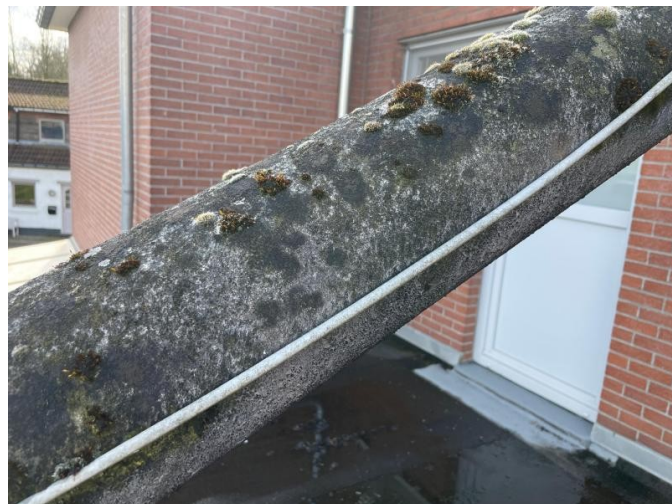
Het asbestmateriaal valt onder de mijlpaal van 2034.

Eindbeoordeling materiaalrisico	Verhoogd materiaalrisico en/of verhoogde kans op vezelvrijgave
---------------------------------	--

Gebondenheid	Categorie 1: hechtgebonden in oorsprong
Asbestsoort (vezeltype)	Crocidoliet aanwezig
Asbestconcentratie	Laag (< 50%)
Afschermingsgraad van het gehele materiaal	Geheel of deels vrij aan de buitenlucht
Toestand van het materiaal	Matig beschadigd, matig verweerd

Beschrijving	buis schouw
Omgeving	Buiten
Primaire drager	Plat dak
Asbestmateriaal	Rookgaskanaal
Bindmiddel van asbestmateriaal	Cement
Gebondenheid op basis van bindmiddel	Hecht
Hoeveelheid (lengte - omtrek - dikte - aantal)	<ul style="list-style-type: none">• 3,00 m - 60,00 cm - 1,00 cm - 1 stuk
Totaal volume	0,018 m ³
Eenvoudig bereikbaar	Ja
Bevestigingswijze	<ul style="list-style-type: none">• Geklemd• Verlijmd, ingegoten, versmeerd
Identificatiemethode	Vaststelling zonder monsternamen
Destructieve handeling voor identificatie	Nee

- Verwijder dit asbestmateriaal zo snel mogelijk. Volg de toestand goed op.

- Eenvoudige handelingen: mag via doe-het-zelf of door werknemer(s) met opleidingsattest eenvoudige handelingen
In zijn geheel verwijderen, vermijd breuk. Verwijder en voer af op een veilige manier. Zie Ovam website.

Draag nodige en geschikte PBM zoals mondkap FFP3, Tyvec/wegwerp-overall Cat 3 type 5/6. Informeer u naar de geldende regels voor asbestinzameling. Zie volgende website met de huidige regelgeving i.v.m. asbestverwijderingsmethodes: <https://ovam.vlaanderen.be/voorzorgsmaatregelen-bij-asbestverwijdering>

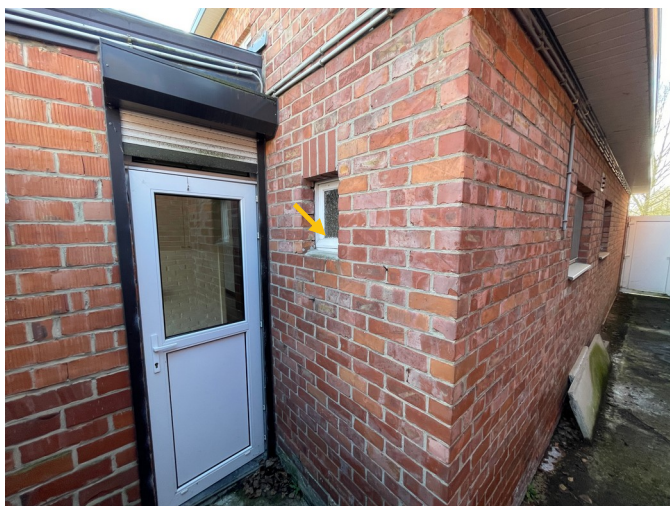
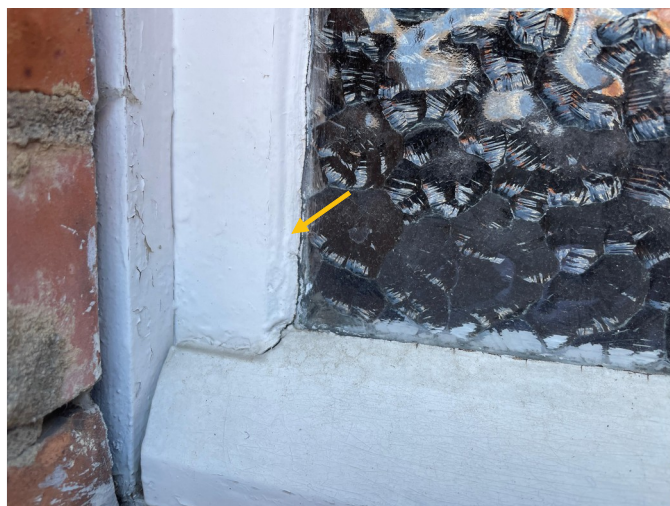
Het asbestmateriaal valt onder de mijlpaal van 2040.

Eindbeoordeling materiaalrisico	Laag materiaalrisico en/of verlaagde kans op vezelvrijgave
---------------------------------	--

Gebondenheid	Categorie 1: hechtgebonden in oorsprong
Asbestsoort (vezeltype)	Amfibool aanwezig, uitgezonderd crocidoliet
Asbestconcentratie	Laag (< 50%)
Afschermingsgraad van het gehele materiaal	Geheel of deels vrij aan de buitenlucht
Toestand van het materiaal	Licht beschadigd, licht verweerd. Intact calciumsilicaatmateriaal of categorie III 'gebondenheid'

Beschrijving	mastiek glas-hout buitenramen
Omgeving	Buiten
Primaire drager	Wandopening verticaal (raam, deur, ...)
Asbestmateriaal	In-situ afwerkingslagen - Pasta, stopverf, voegsel, stopsel, vulsel, mastiek, kitten, ...
Bindmiddel van asbestmateriaal	Kitten, mastiek, pasta
Gebondenheid op basis van bindmiddel	Hecht
Hoeveelheid (gewicht - aantal)	<ul style="list-style-type: none">• 0,10 kg - 1 stuk
Totaal gewicht	0,10 kg
Eenvoudig bereikbaar	Ja
Bevestigingswijze	<ul style="list-style-type: none">• Verlijmd, ingegoten, versmeerd
Identificatiemethode	Vaststelling zonder monsternamen
Destructieve handeling voor identificatie	Nee
Opmerking	alle andere ramen zijn recente PVC-ramen afgekit met silicone

- Zorg voor een veilig beheer. Vermijd het beschadigen van het asbestmateriaal. Controleer de toestand jaarlijks op wijzigingen.

- Eenvoudige handelingen: mag via doe-het-zelf of door werknemer(s) met opleidingsattest eenvoudige handelingen in zijn geheel verwijderen samen met ramen

Draag nodige en geschikte PBM zoals mondkap FFP3, Tyvec/wegwerp-overall Cat 3 type 5/6. Informeer u naar de geldende regels voor asbestinzameling. Zie volgende website met de huidige regelgeving i.v.m. asbestverwijderingsmethodes: <https://ovam.vlaanderen.be/voorzorgsmaatregelen-bij-asbestverwijdering>

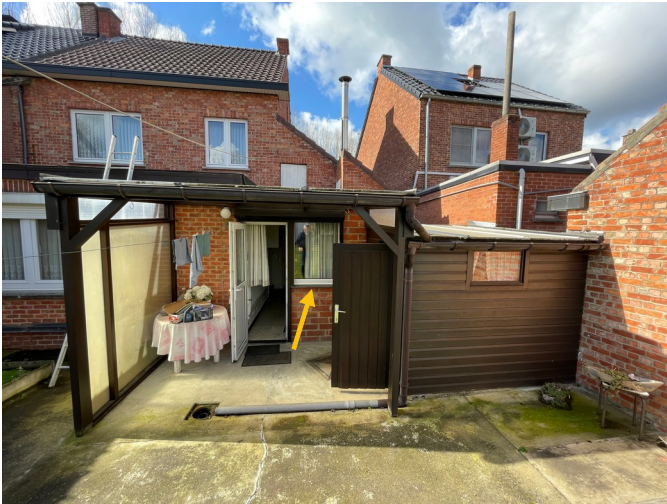
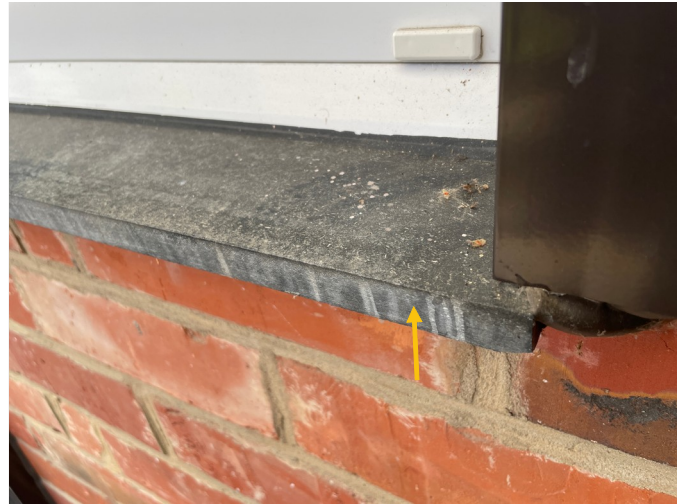
Het asbestmateriaal valt onder de mijlpaal van 2040.

Beschrijving	venstertablet massal
Omgeving	Buiten
Primaire drager	Wandopening verticaal (raam, deur, ...)
Asbestmateriaal	Plaat, paneel, tablet - Type Massal
Bindmiddel van asbestmateriaal	Cement
Gebondenheid op basis van bindmiddel	Hecht
Hoeveelheid (oppervlakte - dikte - aantal)	<ul style="list-style-type: none">• 0,05 m² - 2,00 cm - 1 stuk
Totaal volume	0,001 m ³
Eenvoudig bereikbaar	Nee <ul style="list-style-type: none">• Het asbestmateriaal is bedekt (uitgezonderd laag verf, coating, behang, kunststof, textiel) en het wegnemen van het bedekkende materiaal kan niet zonder het bedekkende materiaal te beschadigen.
Bevestigingswijze	<ul style="list-style-type: none">• Geklemd• Verlijmd, ingegoten, versmeerd
Identificatiemethode	Vaststelling zonder monsternamen
Destructieve handeling voor identificatie	Nee

- Zorg voor een veilig beheer en verwijder dit asbestmateriaal wanneer het bij werken eenvoudig bereikbaar wordt. Controleer de toestand jaarlijks op wijzigingen.

- Eenvoudige handelingen: mag via doe-het-zelf of door werknemer(s) met opleidingsattest eenvoudige handelingen
In zijn geheel verwijderen, vermijd breuk. Verwijder en voer af op een veilige manier. Zie Ovam website.

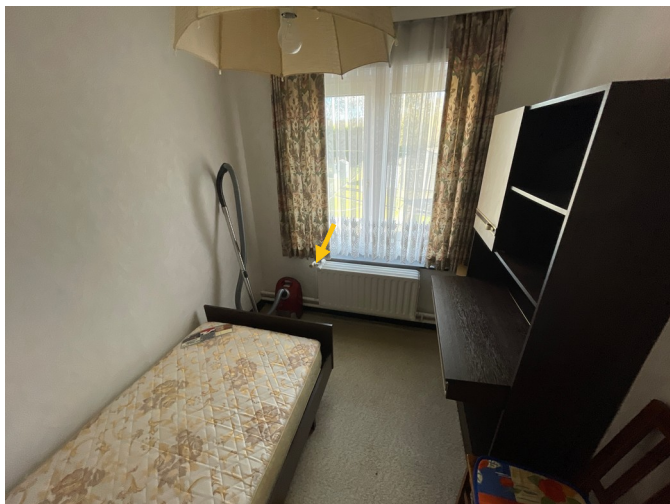
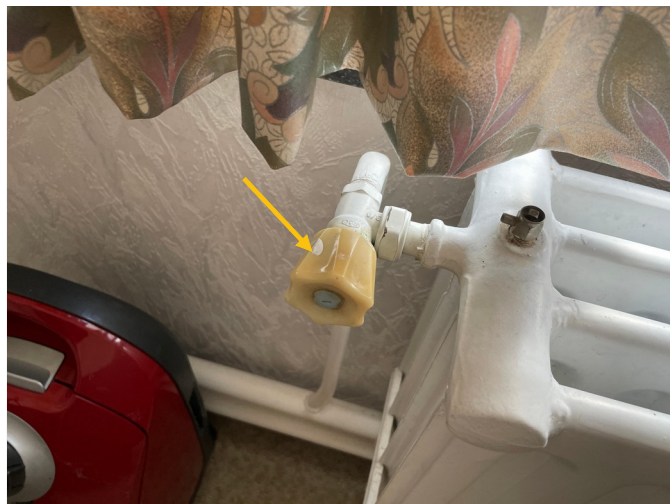
Beschrijving	bakelieten radiatorknop
Omgeving	Binnen
Primaire drager	Sanitaire infrastructuur en uitrusting (toe- en afvoer)
Asbestmateriaal	Plaat, paneel, tablet - Type Bakeliet
Bindmiddel van asbestmateriaal	Kunststof of -hars
Gebondenheid op basis van bindmiddel	Hecht
Hoeveelheid (oppervlakte - dikte - aantal)	<ul style="list-style-type: none">• 0,30 m² - 0,50 cm - 1 stuk
Totaal volume	0,002 m ³
Eenvoudig bereikbaar	Ja
Bevestigingswijze	<ul style="list-style-type: none">• Geschroefd
Identificatiemethode	Vaststelling zonder monsternamen
Destructieve handeling voor identificatie	Nee
Opmerking	Op meerdere plaatsen in de woning bevinden zich bakelieten radiatorknoppen (niet noodzakelijk allemaal aangeduid op plannen)

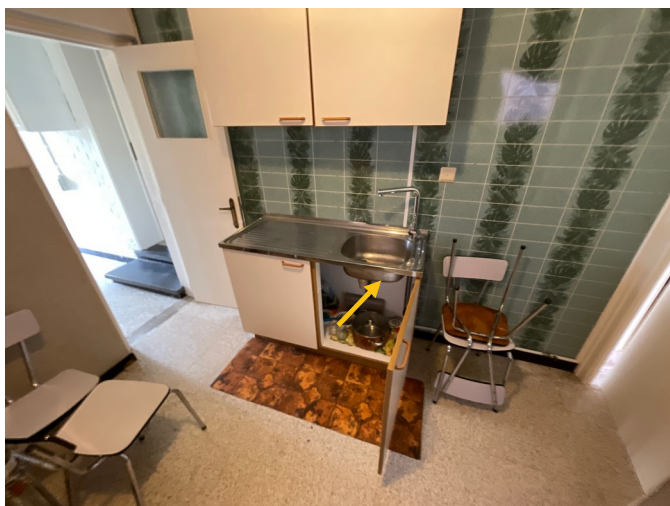
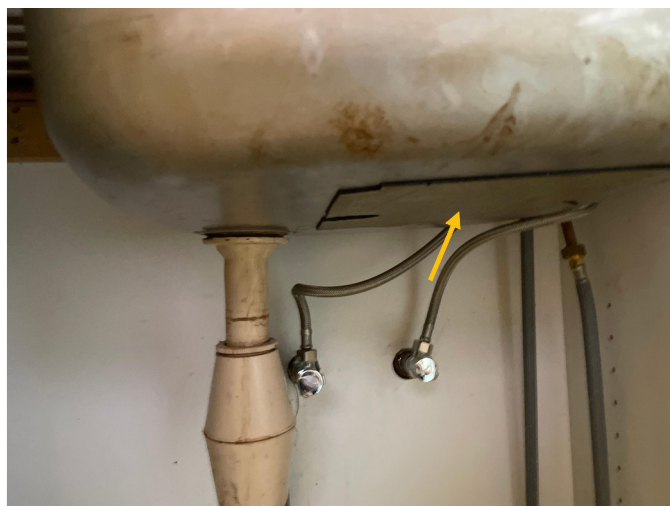
Beschrijving	dreunplaat wasbak
Omgeving	Binnen
Primaire drager	Sanitaire infrastructuur en uitrusting (toe- en afvoer)
Asbestmateriaal	Dak- en gevelbekleding - Roofing
Bindmiddel van asbestmateriaal	Bitumen (roofing, teer, asfalt)
Gebondenheid op basis van bindmiddel	Hecht
Hoeveelheid (oppervlakte - aantal)	<ul style="list-style-type: none">• 0,05 m² - 1 stuk
Totale oppervlakte	0,05 m ²
Eenvoudig bereikbaar	Ja
Bevestigingswijze	<ul style="list-style-type: none">• Verlijmd, ingegoten, versmeerd
Identificatiemethode	Vaststelling zonder monstername Motivatie: Op vraag van de eigenaar-opdrachtgever werd geen monstername uitgevoerd
Destructieve handeling voor identificatie	Nee
Opmerking	wasbak is veilig in gebruik
