Asbestinventarisatetest

Spitaalpoortstraat 10, 9000 Gent

Attestnummer : 20241213-000104.000

Uitgegeven op : 13.12.2024

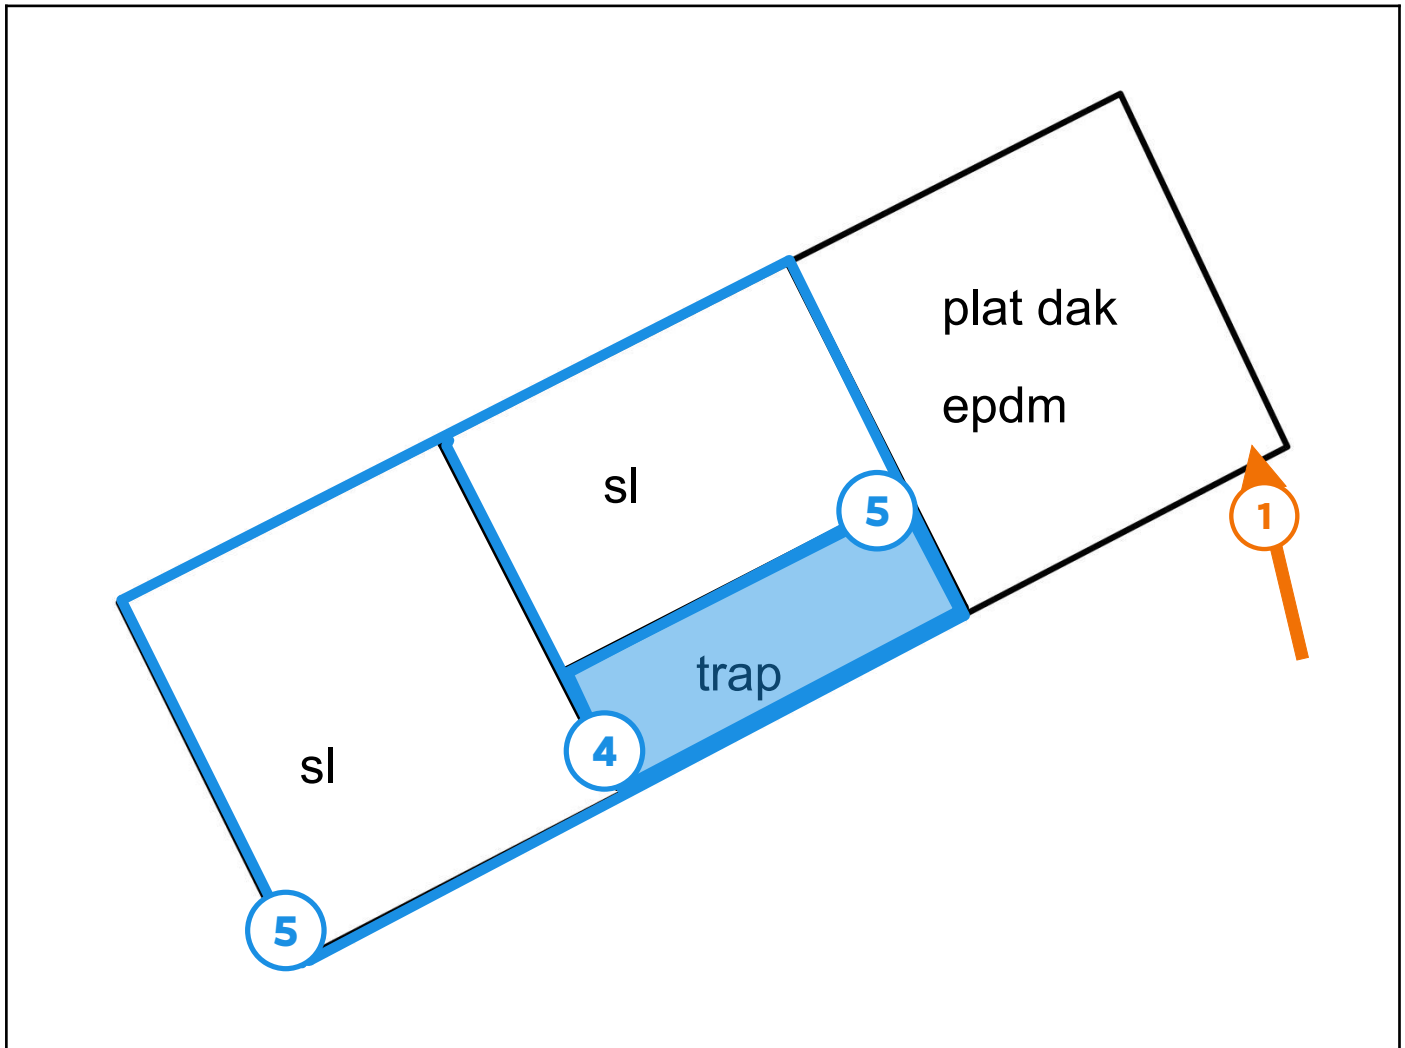
Plan 1.2: Hoofdgebouw plan 1e

Beschrijving	Type	Actie
1. Asbest cement rookgaskanaal	Asbestmateriaal	Verwijderen
4. pleisterwerk plafond	Geen asbest	-
5. pleisterwerk wanden	Geen asbest	-

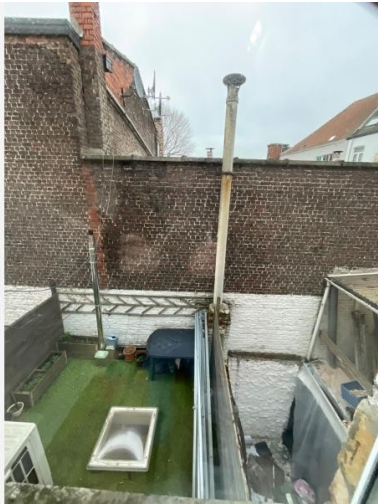
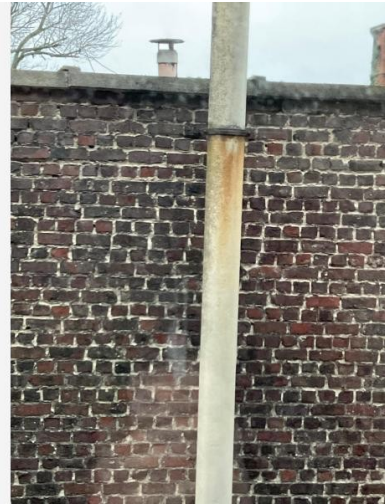
Eindbeoordeling materiaalrisico	Verhoogd materiaalrisico en/of verhoogde kans op vezelvrijgave
---------------------------------	--

Gebondenheid	Categorie 1: hechtgebonden in oorsprong
Asbestsoort (vezeltype)	Crocidoliet aanwezig
Asbestconcentratie	Laag (< 50%)
Afschermingsgraad van het gehele materiaal	Geheel of deels vrij aan de buitenlucht
Toestand van het materiaal	Matig beschadigd, matig verweerd

Beschrijving	Asbest cement rookgaskanaal
Omgeving	Buiten
Primaire drager	HVAC infrastructuur en uitrusting
Asbestmateriaal	Rookgaskanaal
Bindmiddel van asbestmateriaal	Cement
Gebondenheid op basis van bindmiddel	Hecht
Hoeveelheid (lengte - omtrek - dikte - aantal)	<ul style="list-style-type: none">• 6,00 m - 90,00 cm - 1,00 cm - 1 stuk
Totaal volume	0,054 m ³
Eenvoudig bereikbaar	Ja
Bevestigingswijze	<ul style="list-style-type: none">• Geklemd
Identificatiemethode	Vaststelling zonder monstername
Destructieve handeling voor identificatie	Nee
Opmerking	Geschatte hoeveelheid

Verwijderen

- Zorg voor een veilig beheer. Vermijd het beschadigen van het asbestmateriaal. Controleer de toestand jaarlijks op wijzigingen.

- Eenvoudige handelingen: mag via doe-het-zelf of door werknemer(s) met opleidingsattest eenvoudige handelingen
Asbest schouwen zijn te verwijderen zonder breken en kappen. Deze dienen in 1 geheel verwijderd te worden zonder contaminaties. Veilig verpakken en afvoeren naar een asbest afval verwerker.

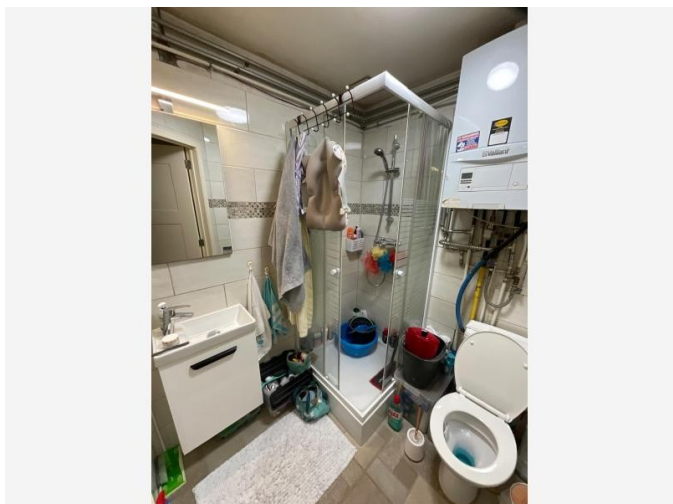
Achter de tegels bevindt zich faiancelijm. Deze moet volgens het IP verplicht bemonsterd worden. Tijdens de inspectie heeft de inspecteur geen faiancelijm aangetroffen, maar heeft hij wel een sterk vermoeden dat zich deze achter de tegels bevindt. Let op bij werken aan deze plaatsen. Faiancelijm kon vroeger asbesthoudend zijn. Een bijkomend onderzoek is aangeraden indien er werken gepland zijn.

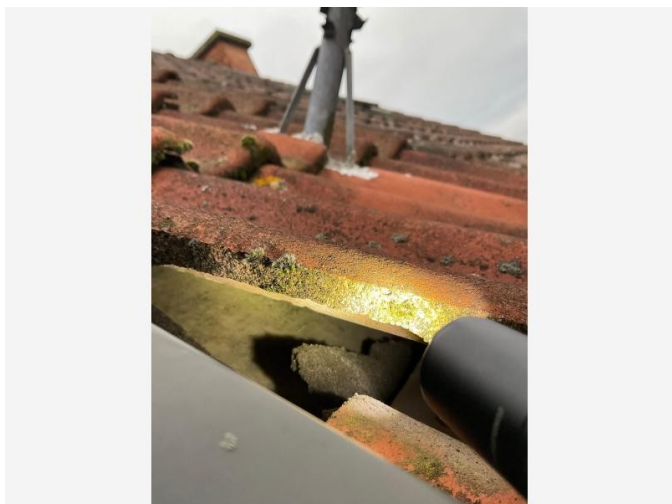
Dit onderdak type is niet asbest verdacht. Deze zijn steekproefsgewijs vastgesteld en kunnen, indien de vaststelling dit niet toeliet, geen uitspraak doen over het volledige onderdak. Vaststelling: velux voor en achter

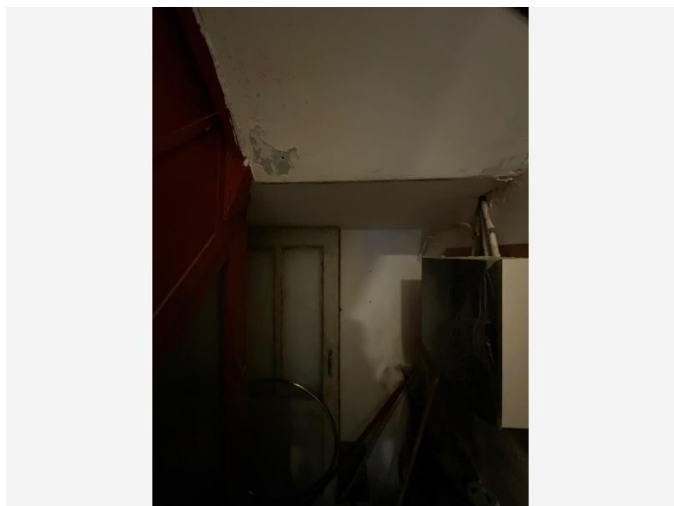
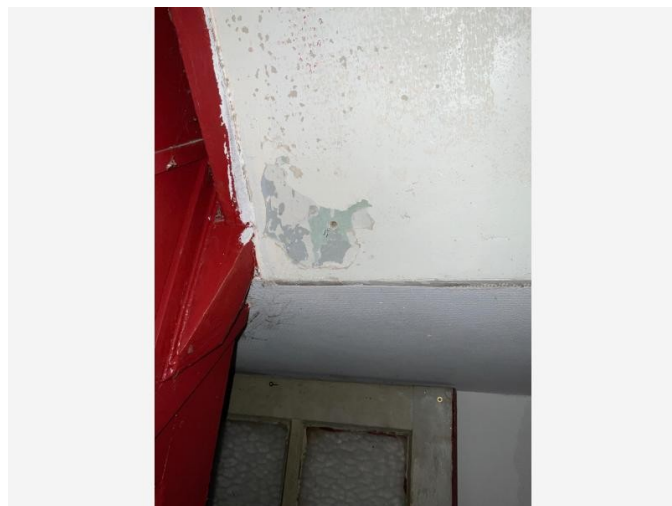
Fiche 4: pleisterwerk plafond

Geen asbest

#	Type	Referentie	Resultaat
4.1	Mengmonster	mm02	Geen asbest

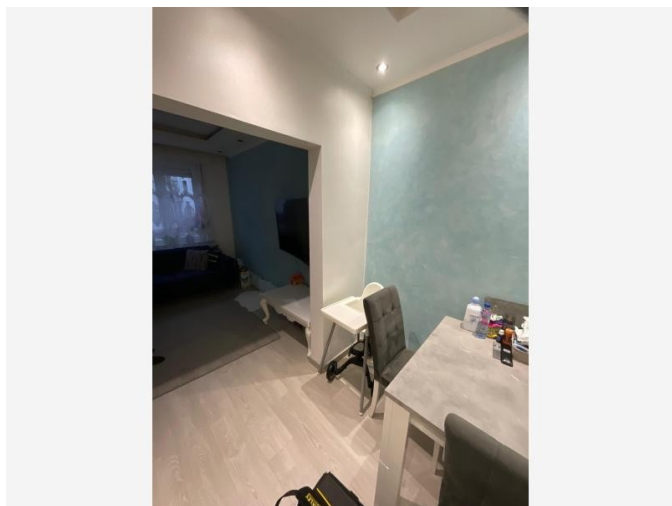
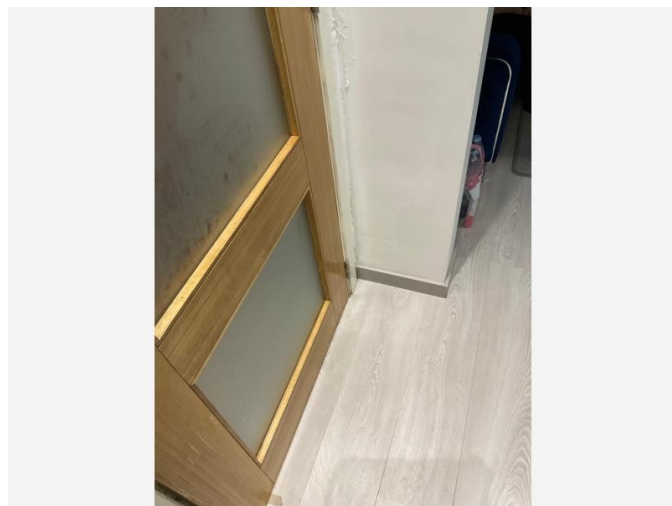
Geen asbest

#	Type	Referentie	Resultaat
5.1	Mengmonster	mm01	Geen asbest
