Asbestinventarisatetest

Zuster Bernardastraat 2/13, 1500 Halle

Attestnummer : 20250224-000214.000

Uitgegeven op : 24.02.2025

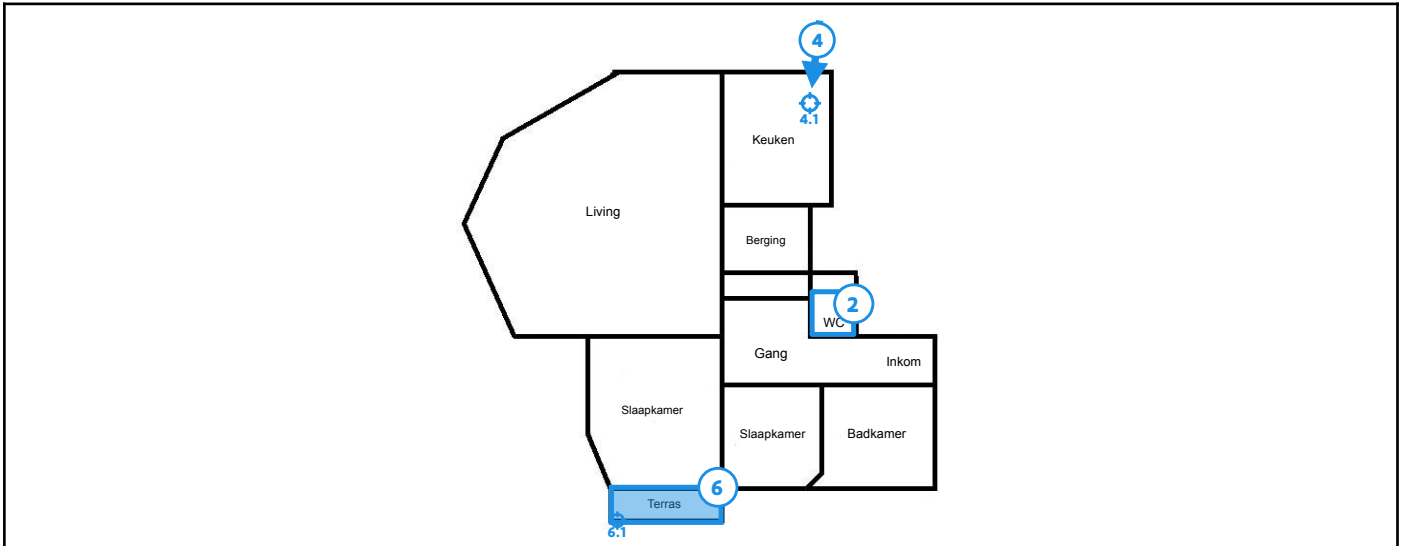
Plan 1.1: Plan appartement - Verdiep 1

Beschrijving	Type	Actie
2. Tegellijm faience tegels - WC	Geen asbest	-
4. Anti-dreun onder spoelbak - Keuken	Geen asbest	-
4.1 Code: MM03	Puntmonster	-
6. Roofing terras	Geen asbest	-
6.1 Code: MM05	Puntmonster	-

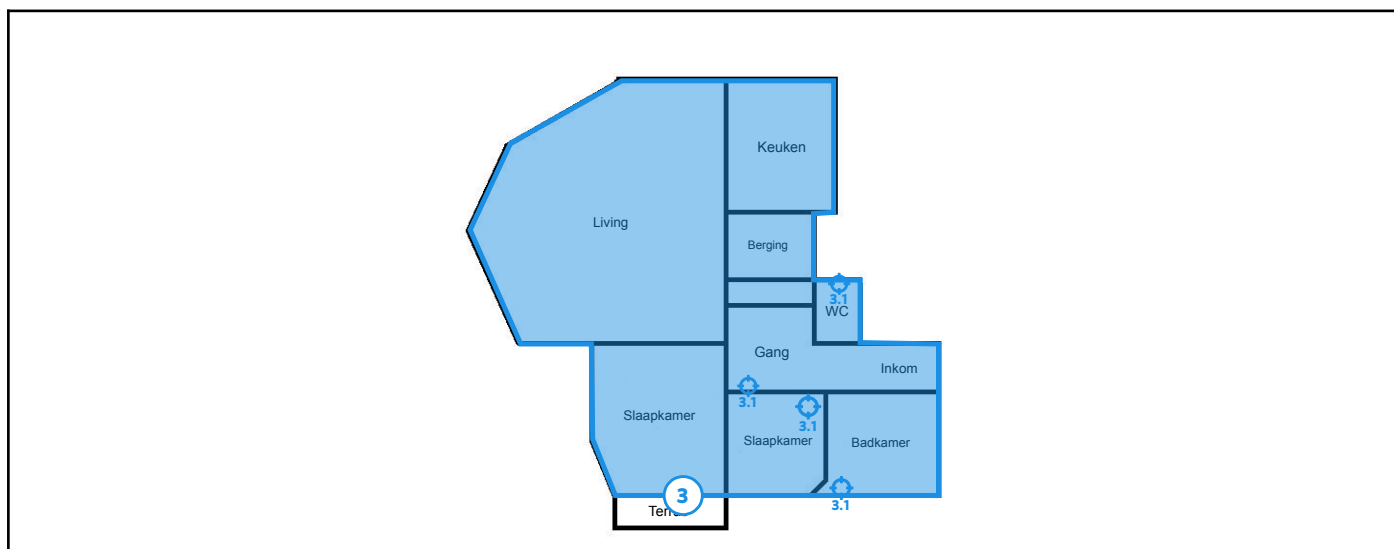
Plan 1.2: Plan appartement - Verdiep 1

Beschrijving	Type	Actie
3. Pleisterwerk plafond	Geen asbest	-
3.1 Code: MM02	Mengmonster	-

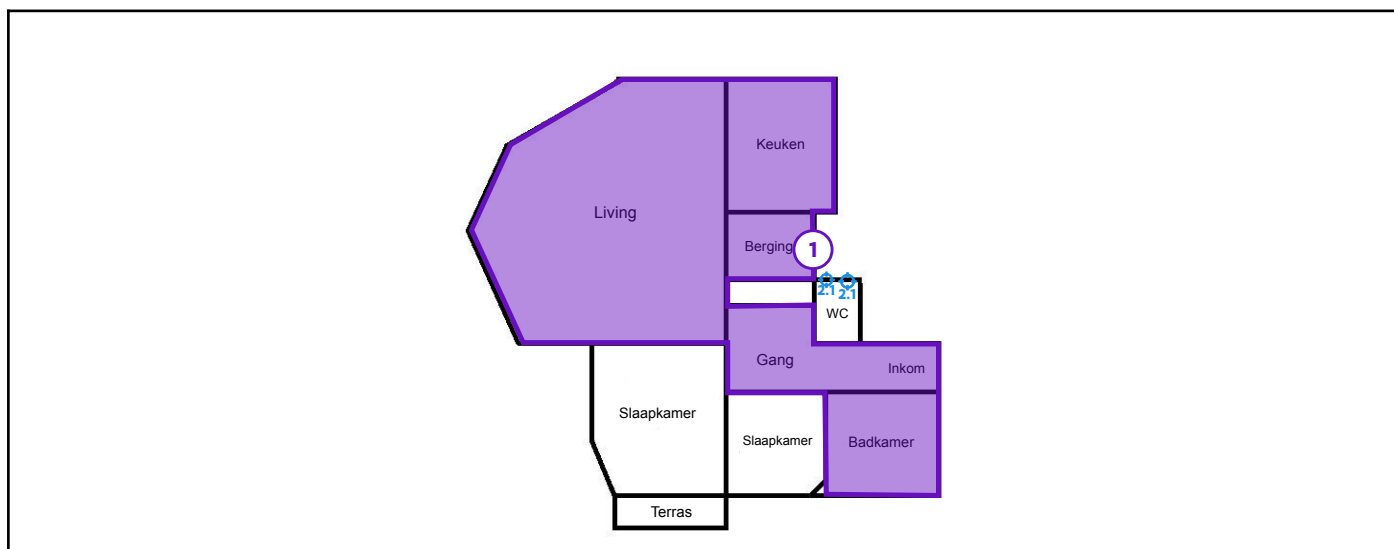
Plan 1.3: Plan appartement - Verdiep 1

Beschrijving	Type	Actie
1. Tegellijm faience tegels	Advies	-
2. Tegellijm faience tegels - WC	Geen asbest	-
2.1 Code: MM04	Mengmonster	-

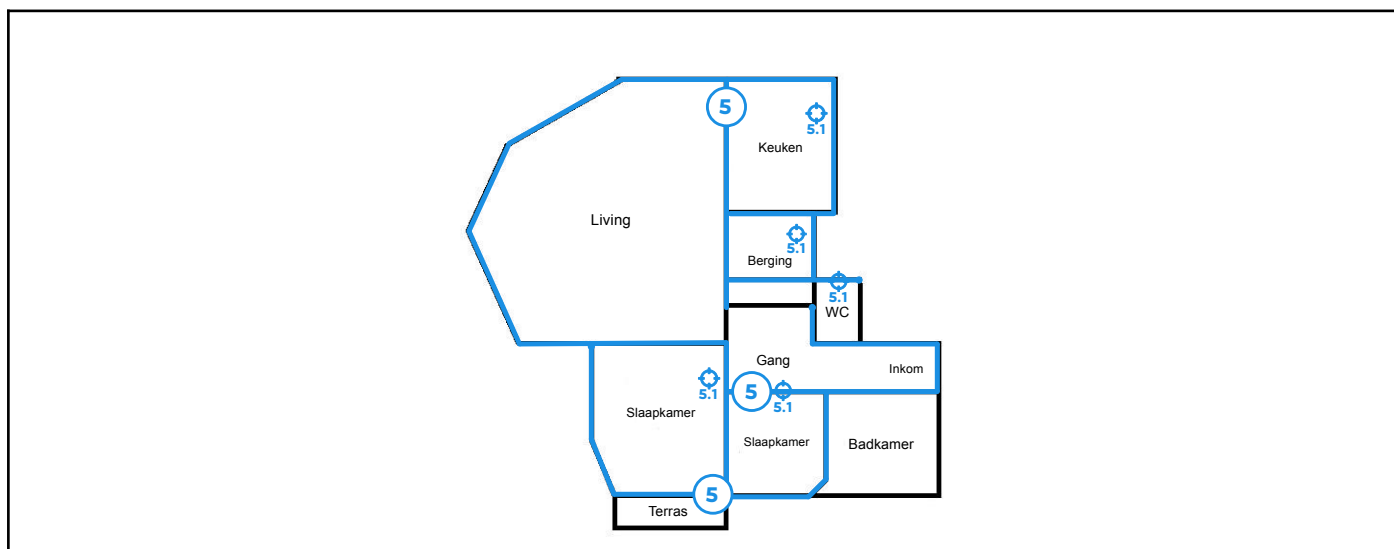
Plan 1.4: Plan appartement - Verdiep 1

Beschrijving	Type	Actie
5. Pleisterwerk muren	Geen asbest	-
5.1 Code: MM01	Mengmonster	-

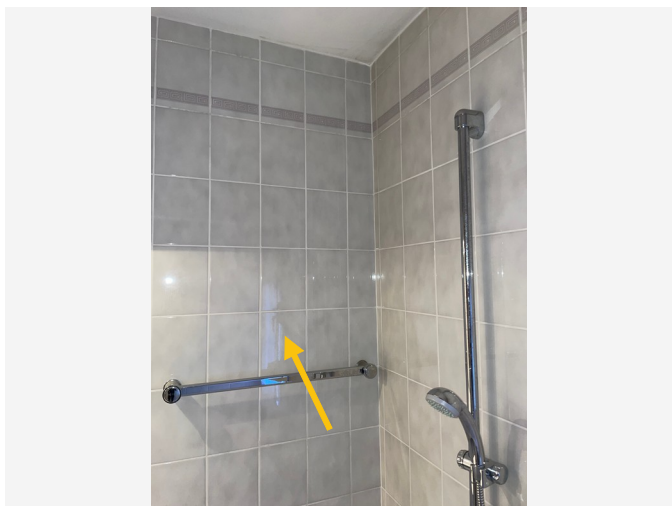
Vrije foto

Advies

Tegellijm is nergens vast te stellen: geen schade aan vloer- en wandtegels en plinten. Geen monsternamen mogelijk. Destructief onderzoek is noodzakelijk om achterliggende lagen te analyseren.

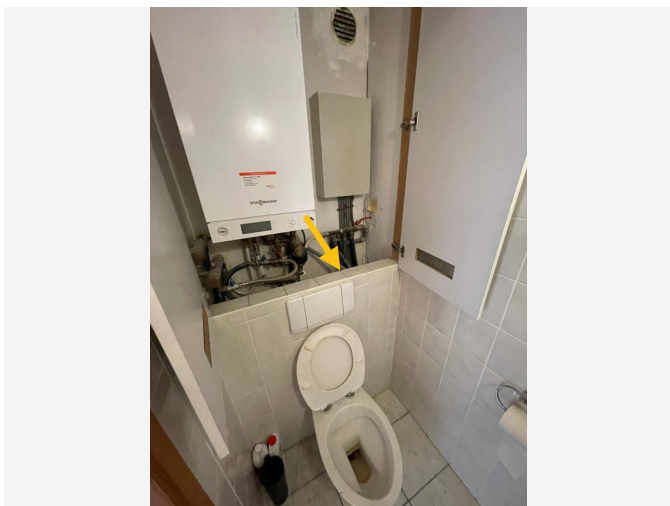
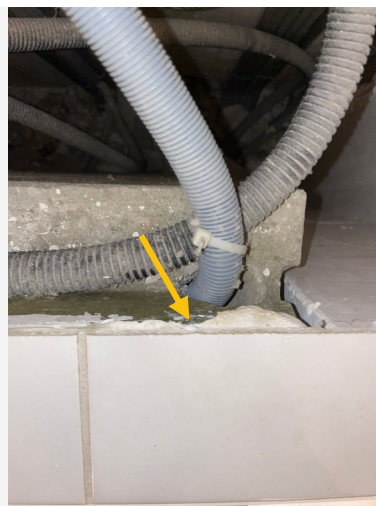
Conclusie

Geen asbest

#	Type	Referentie	Resultaat
2.1	Mengmonster	MM04	Geen asbest

Beschrijving	Tegellijm faience tegels - WC
Omgeving	Binnen
Primaire drager	Binnenwand
Bindmiddel van materiaal	Cement
Gebondenheid op basis van bindmiddel	Hecht
Hoeveelheid (gewicht - aantal)	• 5,00 kg - 1 stuk
Totaal gewicht	5,00 kg
Identificatiemethode	Vaststelling met monstername
Destructieve handeling voor identificatie	Nee
Opmerking	Hoeveelheid is bij benadering.

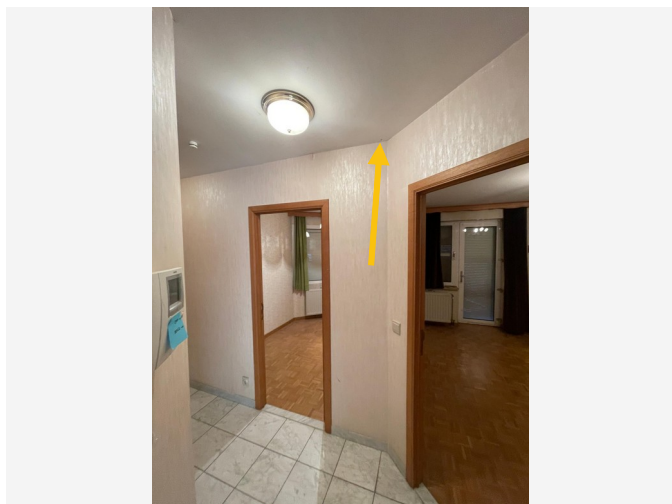
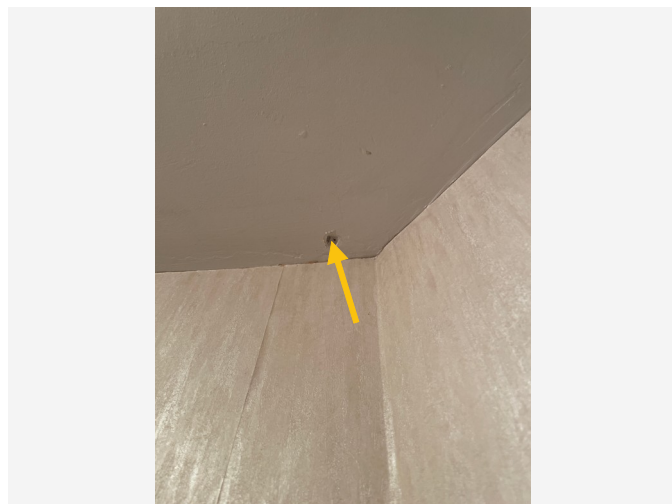
Fiche 3: Pleisterwerk plafond

Conclusie

Geen asbest

#	Type	Referentie	Resultaat
3.1	Mengmonster	MM02	Geen asbest

Beschrijving	Pleisterwerk plafond
Omgeving	Binnen
Primaire drager	Plafond
Bindmiddel van materiaal	Gips - kalk
Gebondenheid op basis van bindmiddel	Niet-hechtgebonden
Hoeveelheid (oppervlakte - dikte - aantal)	• 85,00 m ² - 1,00 cm - 1 stuk
Totaal volume	0,85 m ³
Identificatiemethode	Vaststelling met monsternamen
Destructieve handeling voor identificatie	Nee
Opmerking	Monsters genomen in badkamer, slaapkamer, gang en wc/stookruimte. Deze oppervlakte, volumes en gewichten zijn niet gemeten, maar geschat op basis van een benadering van het aanwezig pleisterwerk in alle plafonds (de opgegeven hoeveelheden mogen niet gebruikt worden als maatstaf van heffing).

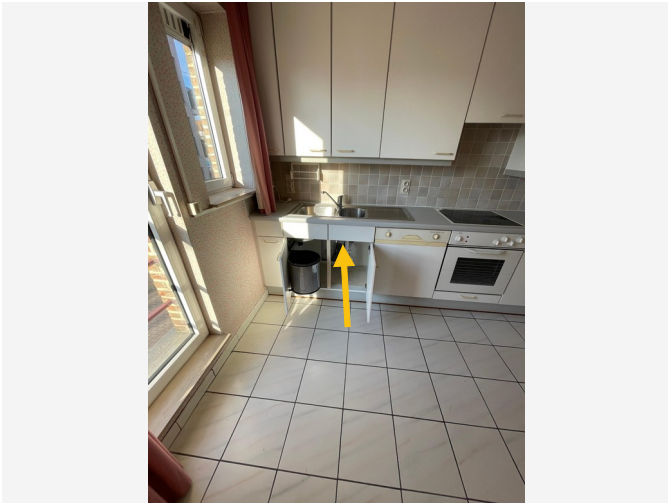
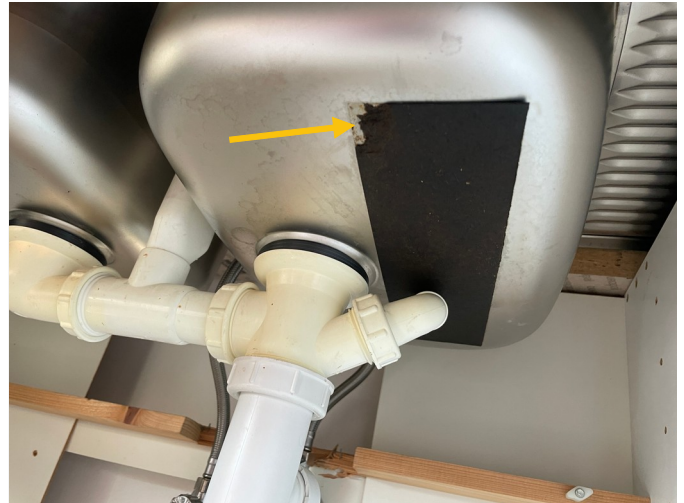
Conclusie

Geen asbest

#	Type	Referentie	Resultaat
4.1	Puntmonster	MM03	Geen asbest

Beschrijving	Anti-dreun onder spoelbak - Keuken
Omgeving	Binnen
Primaire drager	Sanitaire infrastructuur en uitrusting (toe- en afvoer)
Bindmiddel van materiaal	Bitumen (roofing, teer, asfalt)
Gebondenheid op basis van bindmiddel	Hecht
Hoeveelheid (gewicht - aantal)	<ul style="list-style-type: none">• 0,50 kg - 1 stuk
Totaal gewicht	0,50 kg
Identificatiemethode	Vaststelling met monstername
Destructieve handeling voor identificatie	Nee
Opmerking	Hoeveelheid is bij benadering.

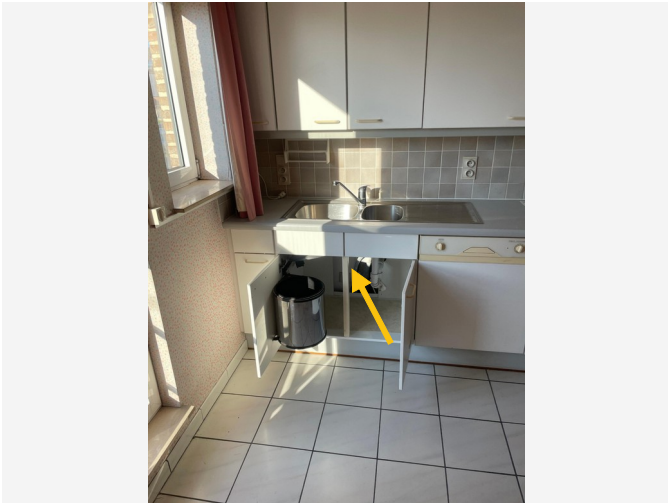
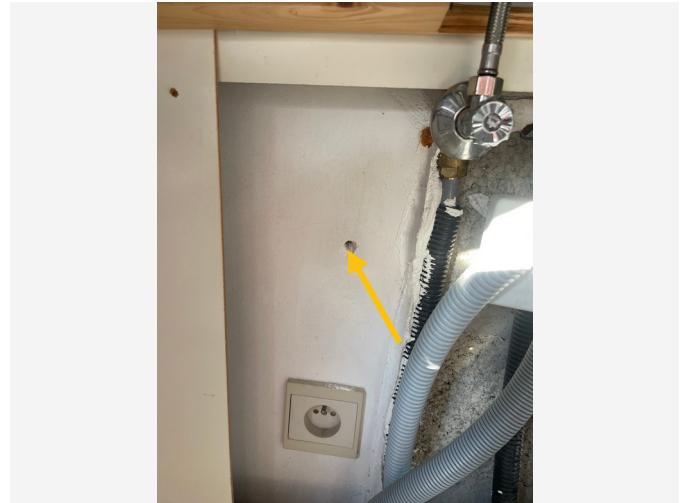
Fiche 5: Pleisterwerk muren

Conclusie

Geen asbest

#	Type	Referentie	Resultaat
5.1	Mengmonster	MM01	Geen asbest

Beschrijving	Pleisterwerk muren
Omgeving	Binnen
Primaire drager	Binnenwand
Bindmiddel van materiaal	Gips - kalk
Gebondenheid op basis van bindmiddel	Niet-hechtgebonden
Hoeveelheid (oppervlakte - dikte - aantal)	• 150,00 m ² - 1,00 cm - 1 stuk
Totaal volume	1,50 m ³
Identificatiemethode	Vaststelling met monsternamen
Destructieve handeling voor identificatie	Nee
Opmerking	Monsters genomen in keuken, gang, berging, stookruimte/wc en slaapkamer. Deze oppervlakte, volumes en gewichten zijn niet gemeten, maar geschat op basis van een benadering van het aanwezig pleisterwerk in alle muren (de opgegeven hoeveelheden mogen niet gebruikt worden als maatstaf van heffing).

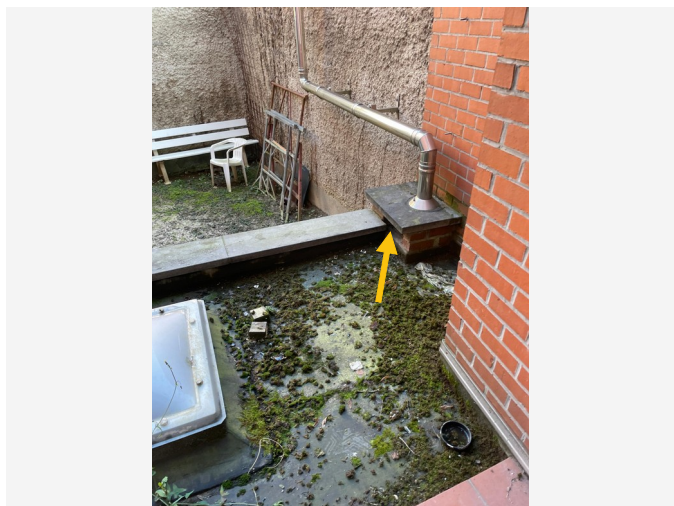
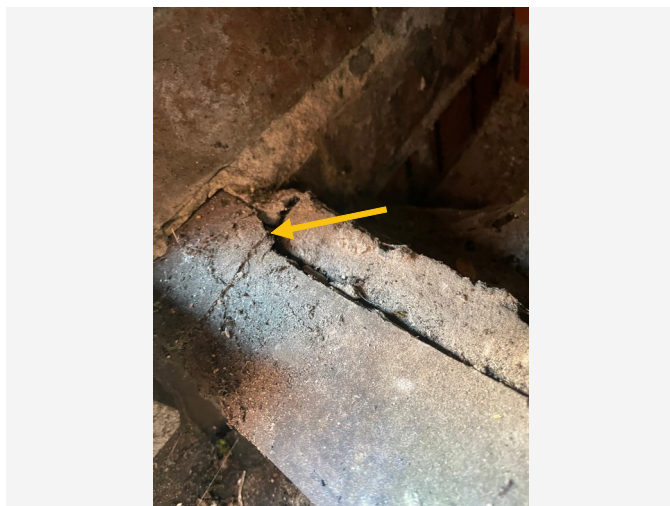
Fiche 6: Roofing terras

Conclusie

Geen asbest

#	Type	Referentie	Resultaat
6.1	Puntmonster	MM05	Geen asbest

Beschrijving	Roofing terras
Omgeving	Buiten
Primaire drager	Plat dak
Bindmiddel van materiaal	Bitumen (roofing, teer, asfalt)
Gebondenheid op basis van bindmiddel	Hecht
Hoeveelheid (oppervlakte - aantal)	• 5,00 m ² - 1 stuk
Totale oppervlakte	5,00 m ²
Identificatiemethode	Vaststelling met monsternamen
Destructieve handeling voor identificatie	Nee
Opmerking	Bovenste laag roofing is niet asbesthoudend (zie labo-analyse). Mogelijks oudere roofing aanwezig onder bovenste roofinglaag. Destructief onderzoek is noodzakelijk om onderliggende lagen te analyseren (gemene delen). Hoeveelheid is een inschatting.
