# Asbestinventarisatetest

Krommeweg 27, 1640 Sint-Genesius-Rode

Attestnummer : 20250316-000034.000

Uitgegeven op : 16.03.2025

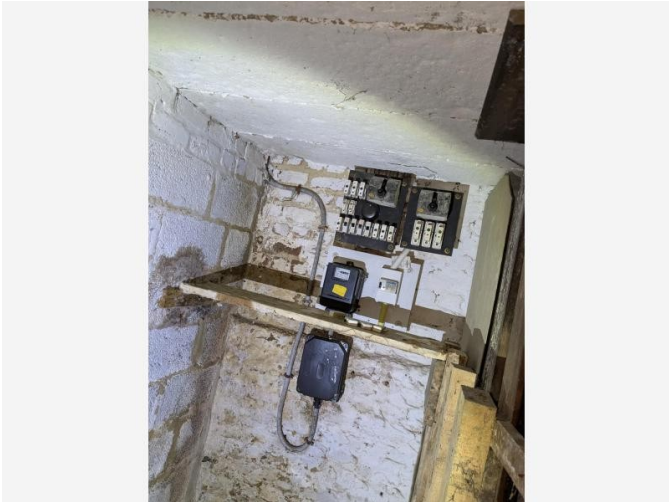
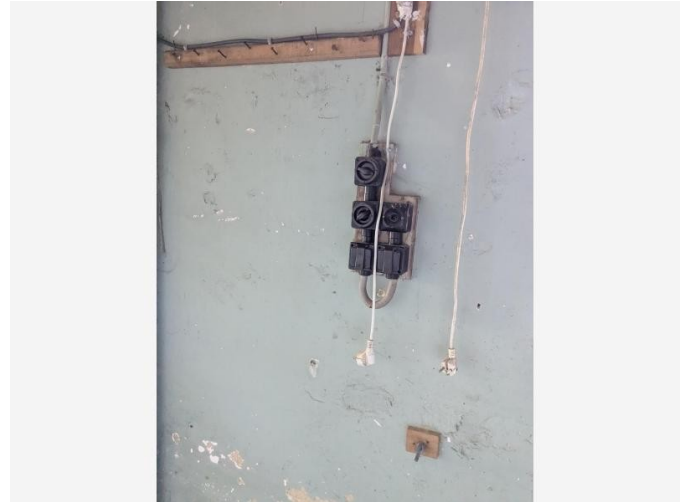
# Fiche 1: elektrische dozen, stopcontacten, schakelaars, lampsokkels

Asbestmateriaal

Het asbestmateriaal valt onder de mijlpaal van 2040.

Eindbeoordeling materiaalrisico	Laag materiaalrisico en/of verlaagde kans op vezelvrijgave
---------------------------------	--

Gebondenheid	Categorie 1: hechtgebonden in oorsprong
Asbestsoort (vezeltype)	Crocidoliet aanwezig
Asbestconcentratie	Laag (< 50%)
Afschermingsgraad van het gehele materiaal	Geheel of deels (ook) vrij aan de binnenlucht
Toestand van het materiaal	Onbeschadigd, niet verweerd

- Zorg voor een veilig beheer. Vermijd het beschadigen van het asbestmateriaal. Controleer de toestand jaarlijks op wijzigingen.

- Eenvoudige handelingen: mag via doe-het-zelf of door werknemer(s) met opleidingsattest eenvoudige handelingen  
Voor volledige asbestverwijderingsmethodes, zie ook '<https://ovam.vlaanderen.be/voorzorgsmaatregelen-bij-asbestverwijdering>' of 'Toelichting' achteraan beschreven in het asbestattest, waar de methodieken asbestverwijdering worden toegelicht.

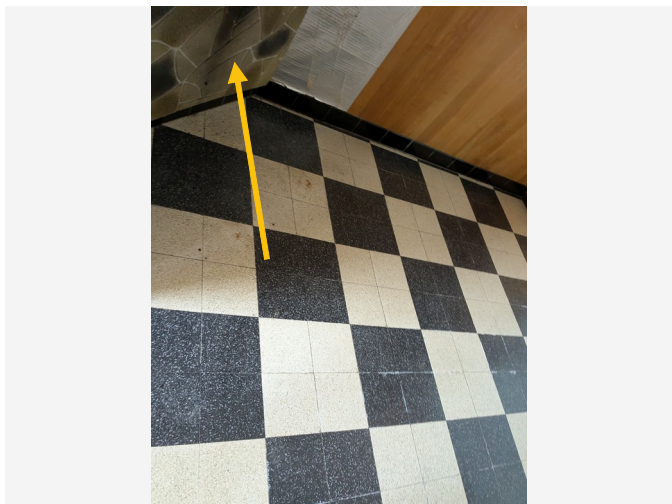
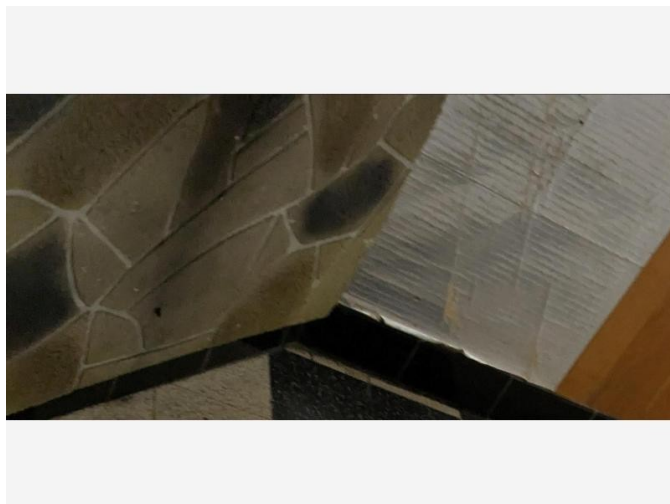
Het asbestmateriaal valt onder de mijlpaal van 2040.

Eindbeoordeling materiaalrisico	Laag materiaalrisico en/of verlaagde kans op vezelvrijgave
---------------------------------	--

Gebondenheid	Categorie 1: hechtgebonden in oorsprong
Asbestsoort (vezeltype)	Alleen chrysotiel
Asbestconcentratie	Laag (< 50%)
Afschermingsgraad van het gehele materiaal	Geheel of deels (ook) vrij aan de binnenlucht
Toestand van het materiaal	Licht beschadigd, licht verweerd. Intact calciumsilicaatmateriaal of categorie III 'gebondenheid'

#	Type	Referentie	Resultaat
2.1	Puntmonster	6020060699	Chrysotiel

Beschrijving	plaat boven schouw eetplaats
Omgeving	Binnen
Primaire drager	plaat schouw
Asbestmateriaal	Dak- en gevelbekleding - Plaat
Bindmiddel van asbestmateriaal	Cement
Gebondenheid op basis van bindmiddel	Hecht
Hoeveelheid (oppervlakte - dikte - aantal)	• 1,50 m <sup>2</sup> - 1,00 cm - 1 stuk
Totaal volume	0,015 m <sup>3</sup>
Eenvoudig bereikbaar	Ja
Bevestigingswijze	• Geschroefd
Identificatiemethode	Vaststelling met monstername
Destructieve handeling voor identificatie	Nee

- Zorg voor een veilig beheer. Vermijd het beschadigen van het asbestmateriaal. Controleer de toestand jaarlijks op wijzigingen.

- Eenvoudige handelingen: mag via doe-het-zelf of door werknemer(s) met opleidingsattest eenvoudige handelingen  
Respecteer veiligheidsmaatregelen (Persoonlijke BeschermingsMiddelen).  
Proberen de te verwijderen materialen in één geheel wegnemen, zonder de toepassing te moeten breken.  
Voor de basisuitrusting wordt verwezen naar de fiche van OVAM - punt 6 'Basisuitrusting'.  
De te verwijderen materialen dienen bevochtigd of gefixeerd te worden.  
Enkel bevoegde personen mogen aanwezig zijn op de werkzone.  
Verdacht besmette locaties worden veilig betreden en verlaten met de hiervoor noodzakelijke PBM's,

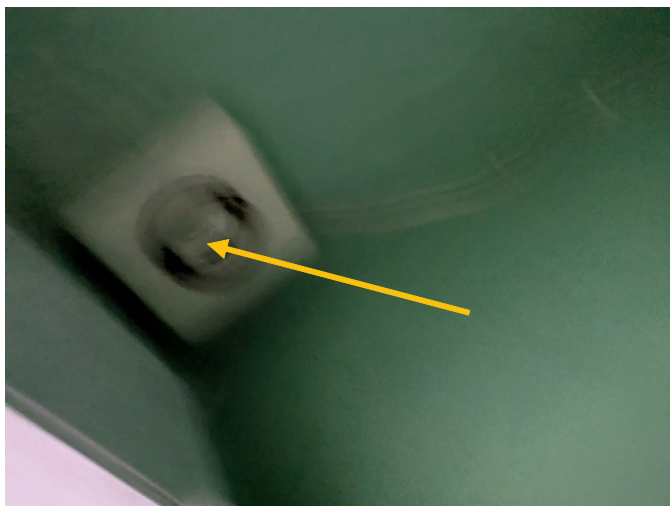
Aangezien deze ingewerkt zijn, kunnen we deze slechts deels inspecteren. We hebben geen asbest verdacht materiaal kunnen vaststellen. Bij werken hieraan dient een grondige inspectie en eventueel een analyse van het materiaal te gebeuren.

Identificatiemethode	Redelijk vermoeden
Primaire drager	verluchtingen

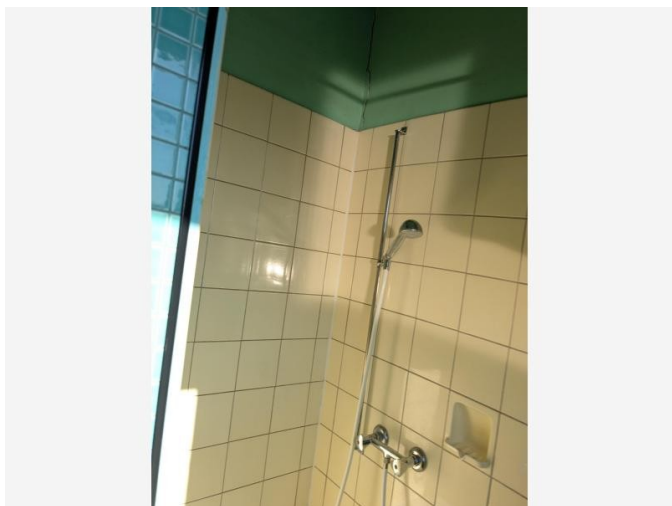
Identificatiemethode	Redelijk vermoeden
Primaire drager	wanden en vloeren
(Asbest)materiaal	In-situ afwerkingslagen - Lijmlaag
Bindmiddel	Lijm
Gebondenheid bindmiddel	Hecht

Verdere analyse van de bevestigingsmethode van de faïence en vloertegels is aangewezen.

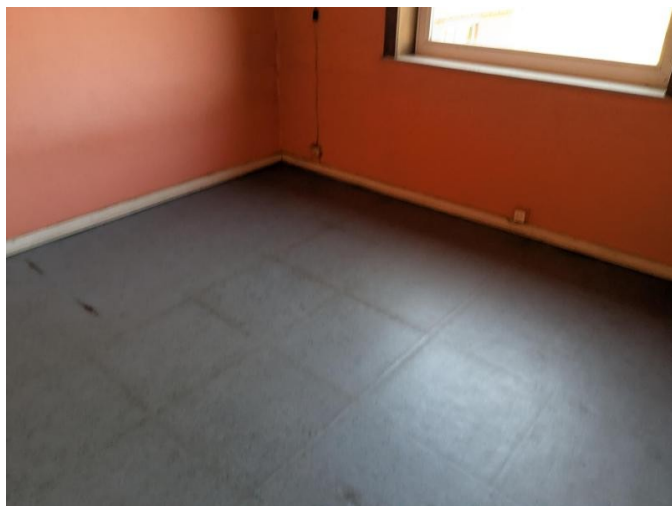
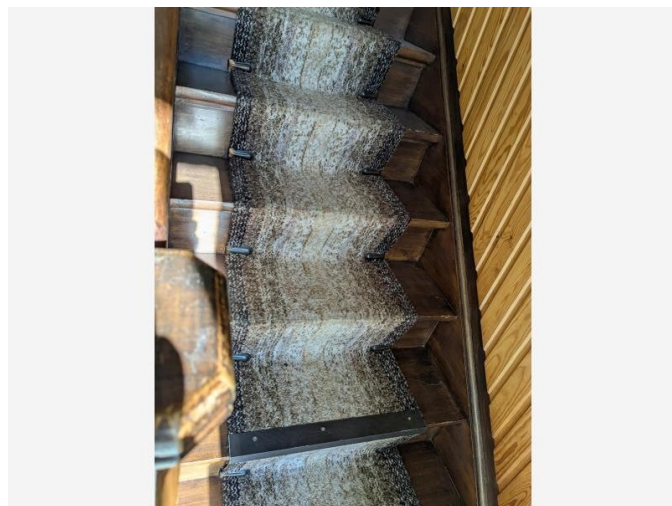
## Fiche 5: vloerzeil

Geen asbest

#	Type	Referentie	Resultaat
5.1	Puntmonster	6020060700	Geen asbest

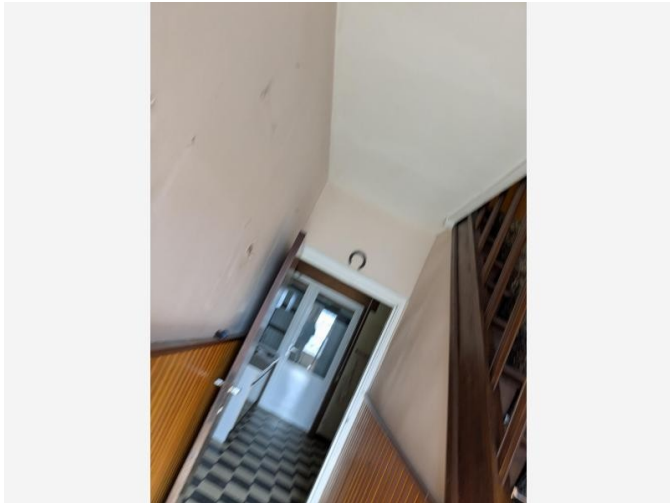
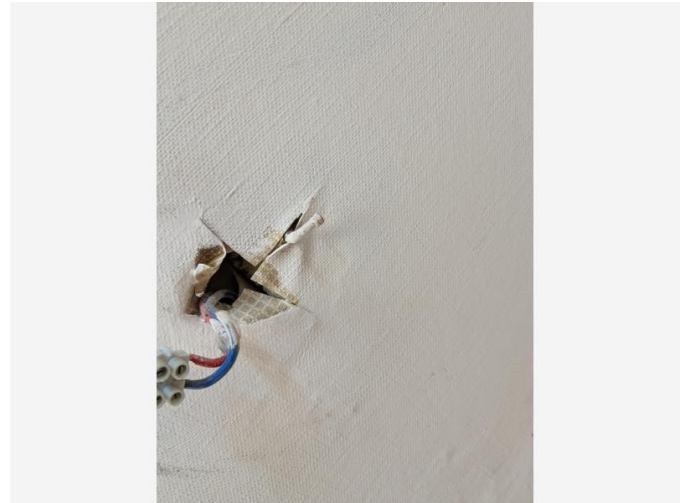
Geen asbest

#	Type	Referentie	Resultaat
6.1	Mengmonster	6020060624	Geen asbest

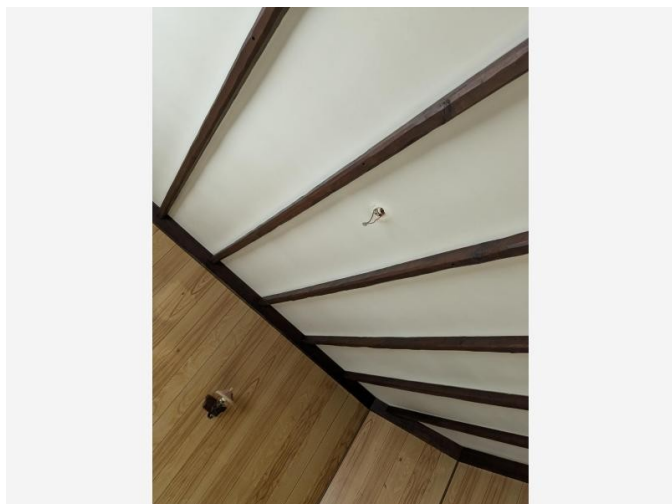
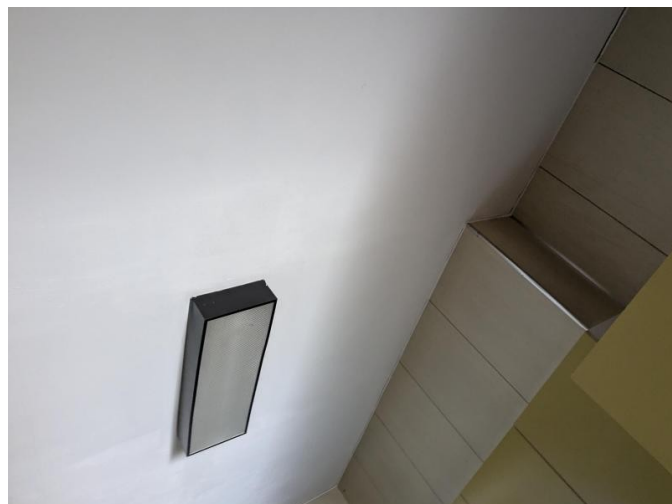
## Fiche 7: pleisterwerk plafonds

Geen asbest

#	Type	Referentie	Resultaat
7.1	Mengmonster	6020060625	Geen asbest

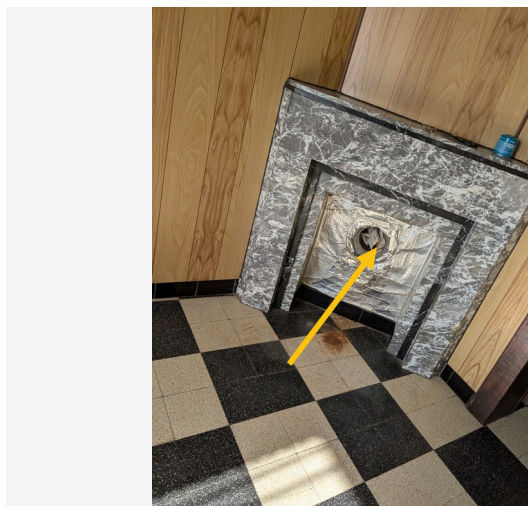
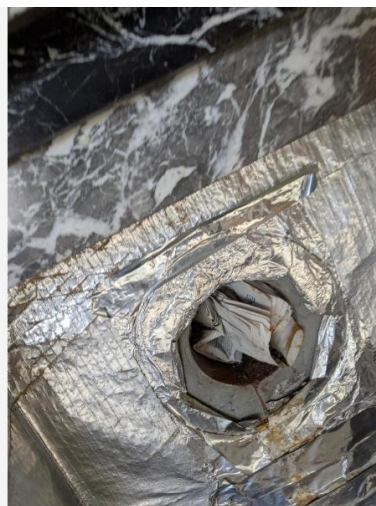
Geen asbest

#	Type	Referentie	Resultaat
8.1	Mengmonster	020060623	Geen asbest
