Asbestinventarisatetest

Politiekegevangenenstraat 29, 9600 Ronse

Attestnummer : 20240830-000175.000

Uitgegeven op : 30.08.2024

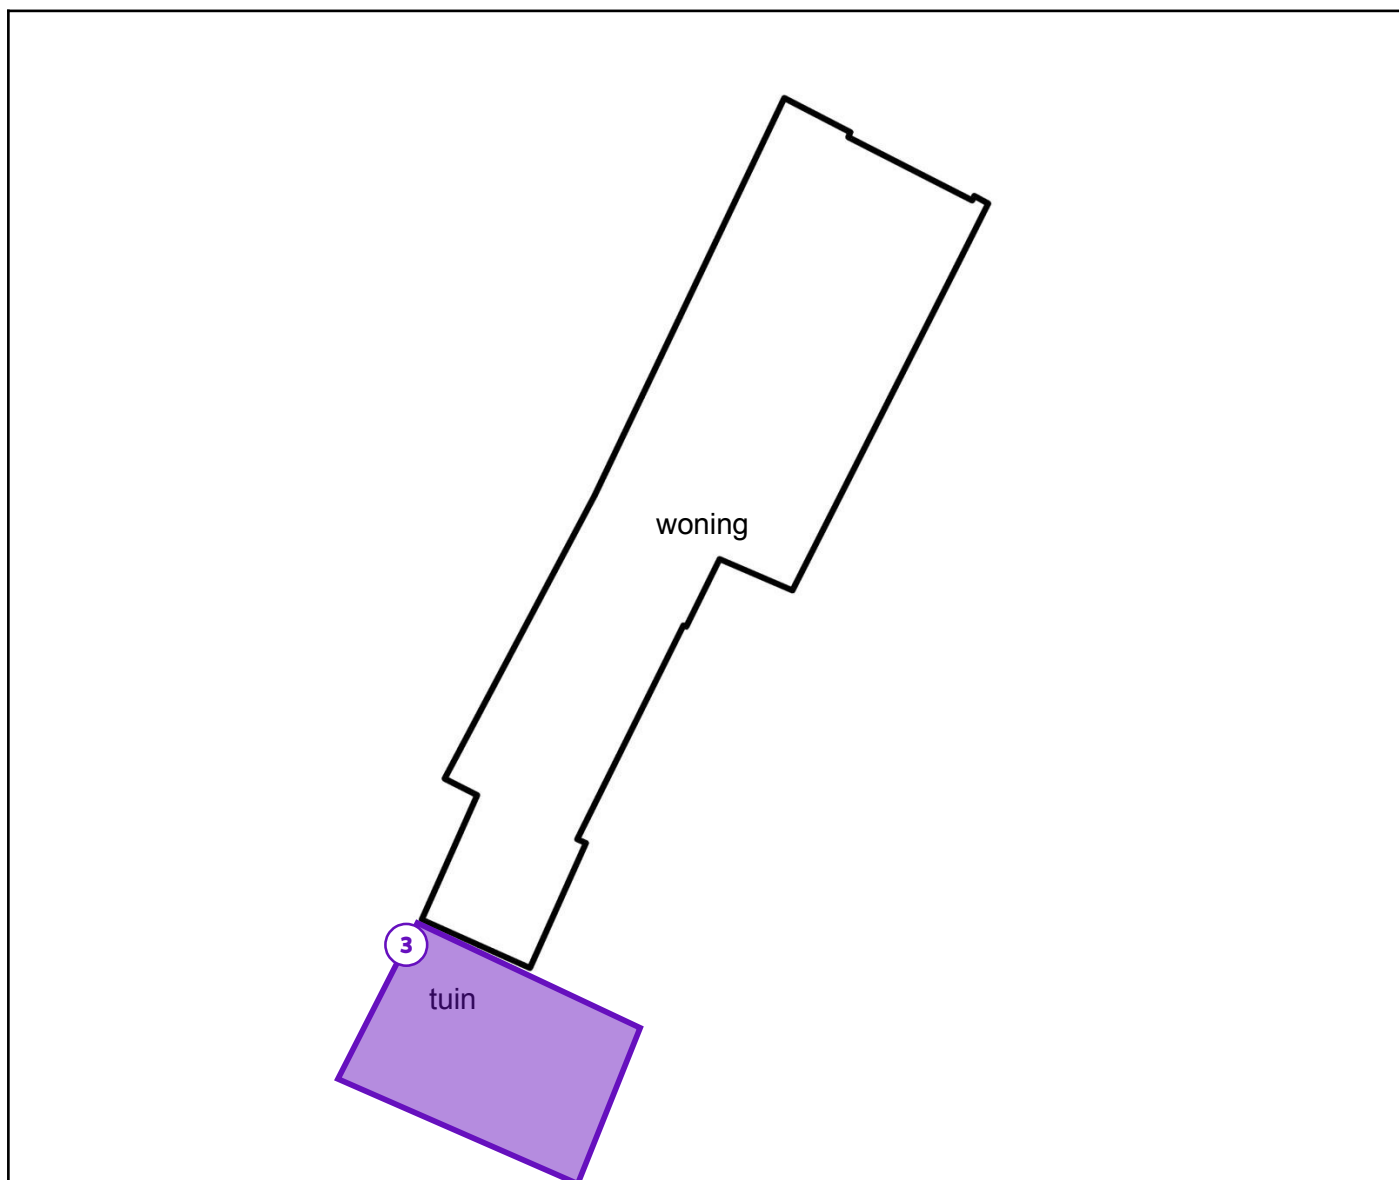
Plan 1.1: Hoofdgebouw plan

Beschrijving	Type	Actie
3. Tuin niet inspecteerbaar	Beperking	-

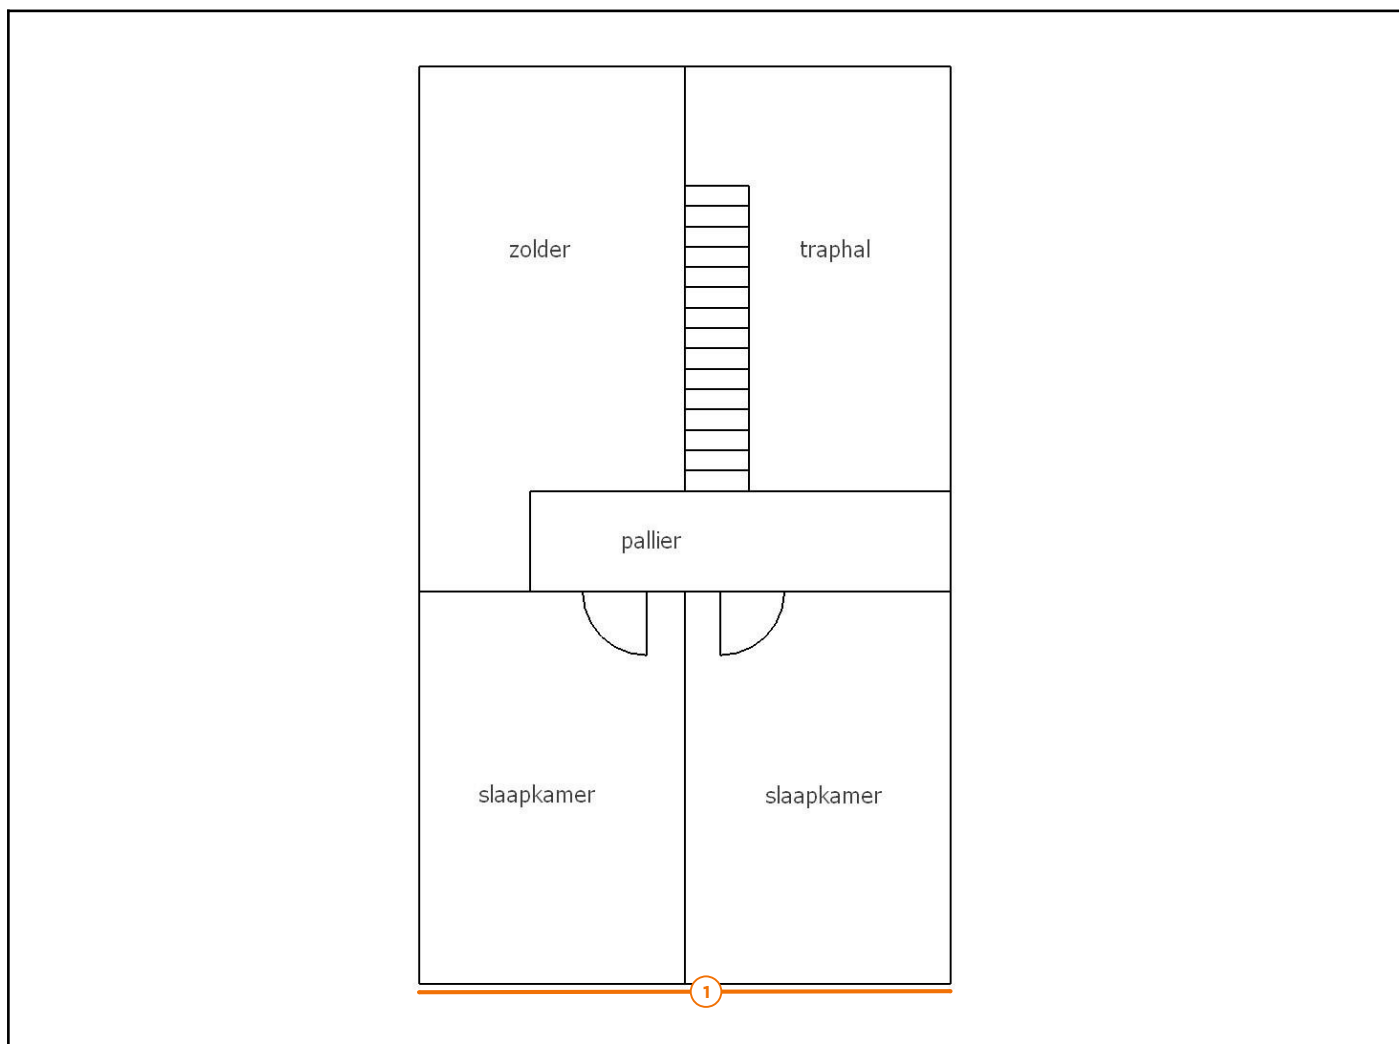
Plan 1.2: grondplan 2de verdieping

Beschrijving	Type	Actie
1. Asbestcement leien voorgevel	Asbestmateriaal	Verwijderen

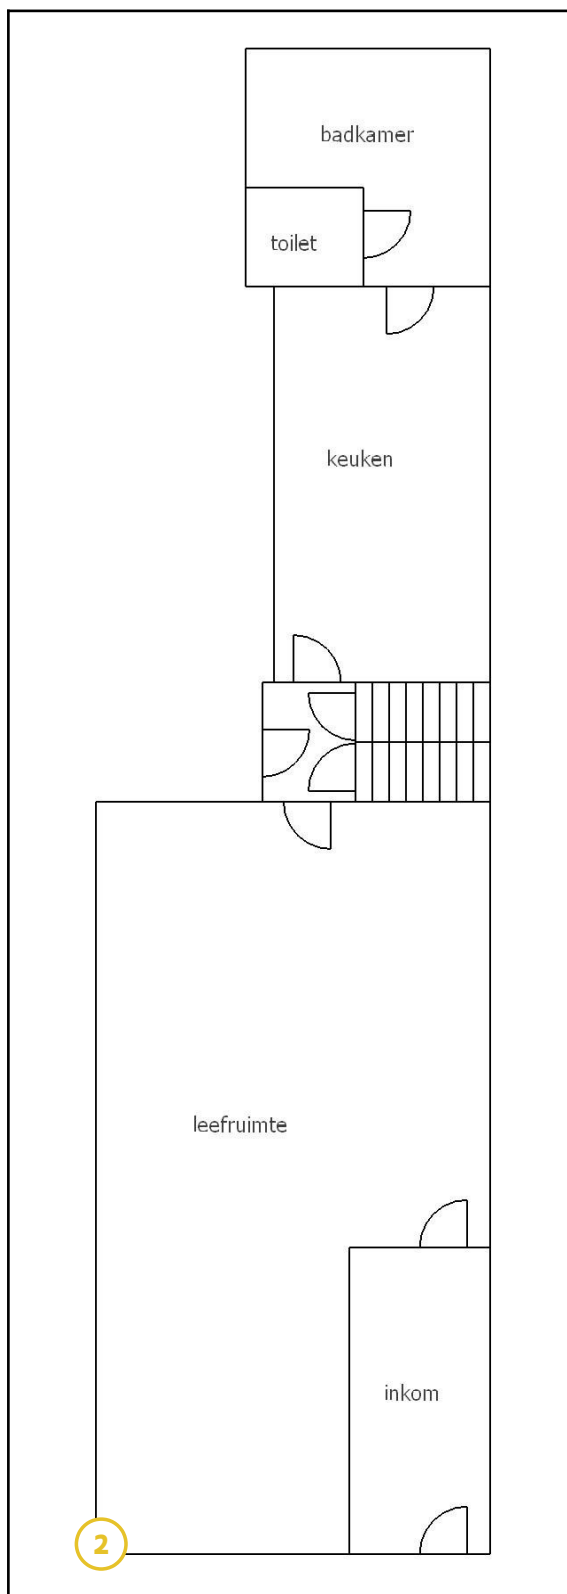
Plan 1.3: grondplan gelijkvloers

2. Bakeliet schakelaars & stopcontacten

Asbestmateriaal

Zorgvuldig beheren

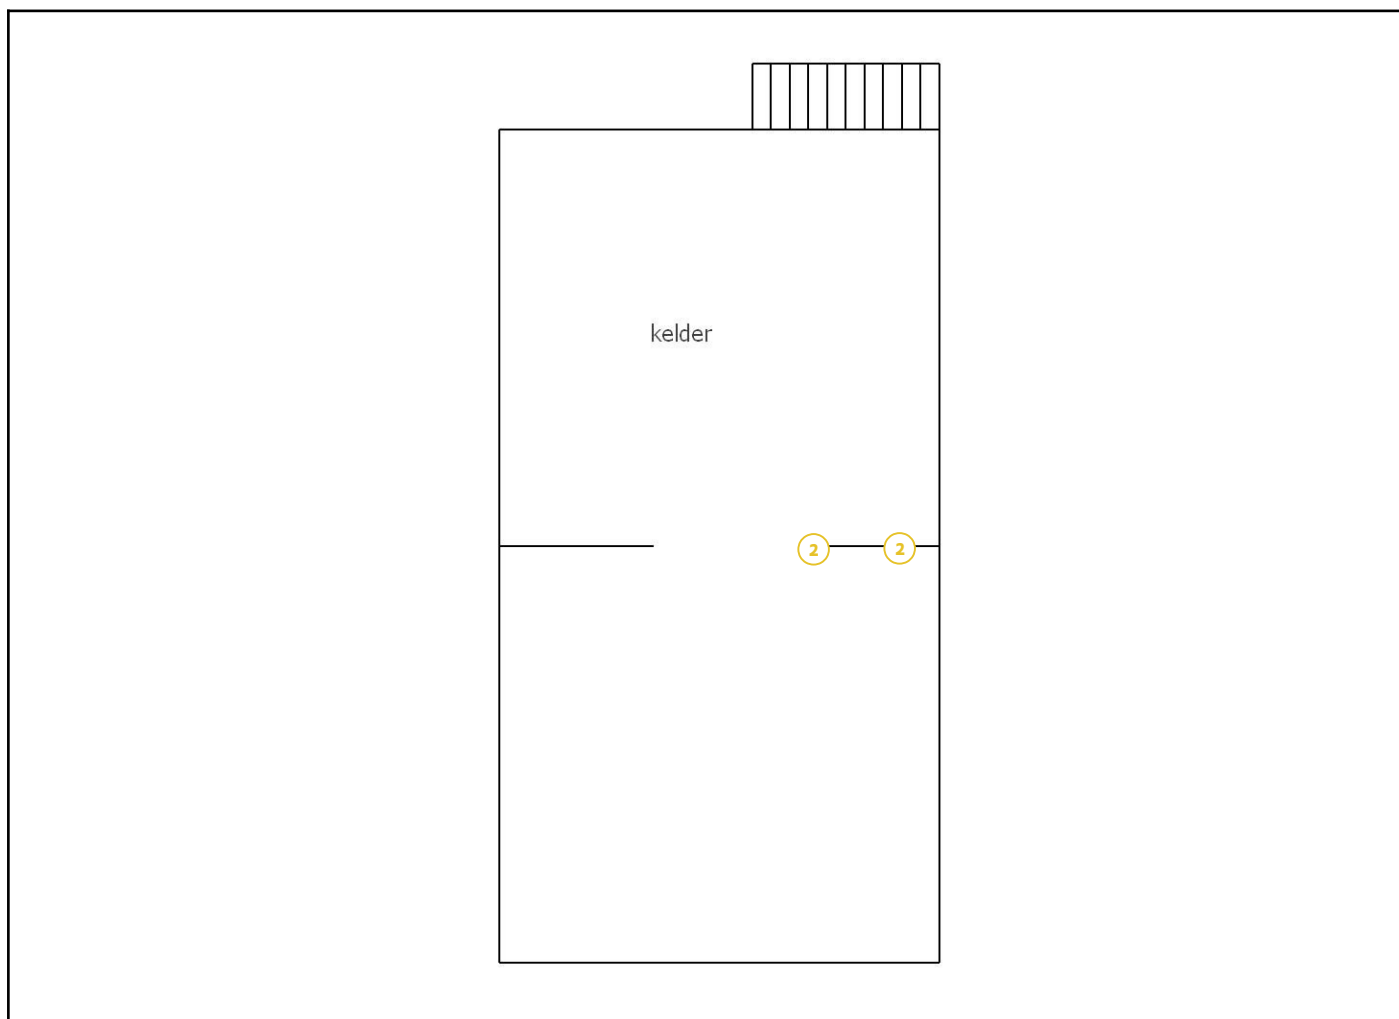
Plan 1.4: grondplan kelder

Beschrijving	Type	Actie
2. Bakeliet schakelaars & stopcontacten	Asbestmateriaal	Zorgvuldig beheren

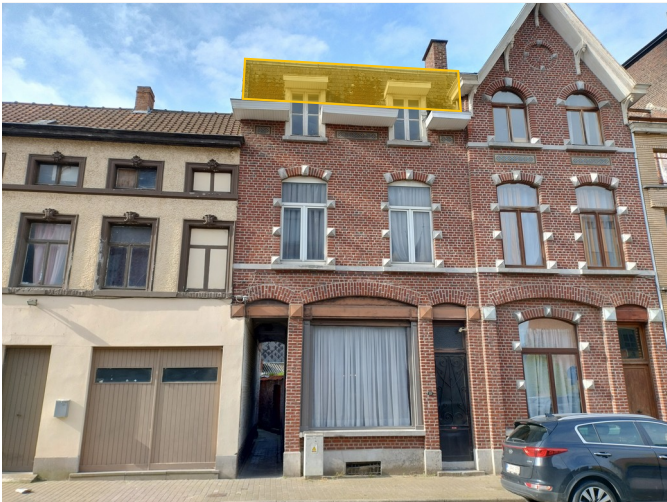
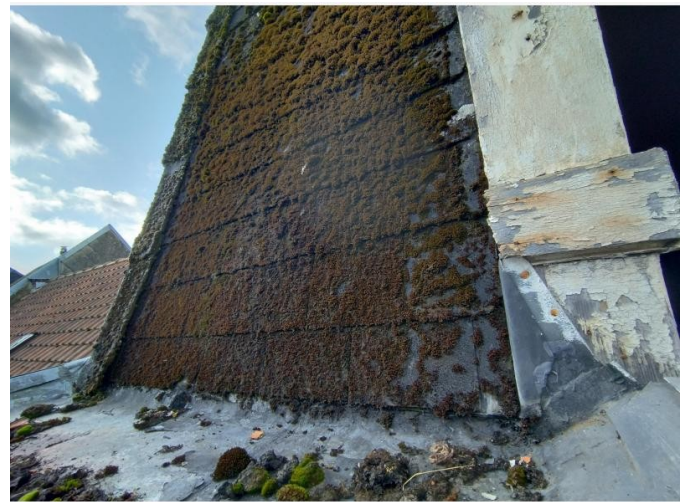
Eindbeoordeling materiaalrisico	Verhoogd materiaalrisico en/of verhoogde kans op vezelvrijgave
---------------------------------	--

Gebondenheid	Categorie 1: hechtgebonden in oorsprong
Asbestsoort (vezeltype)	Crocidoliet aanwezig
Asbestconcentratie	Laag (< 50%)
Afschermingsgraad van het gehele materiaal	Geheel of deels vrij aan de buitenlucht
Toestand van het materiaal	Matig beschadigd, matig verweerd

Beschrijving	Asbestcement leien voorgevel
Omgeving	Buiten
Primaire drager	Wand buitenschil
Asbestmateriaal	Dak- en gevelbekleding - Lei, shingle
Bindmiddel van asbestmateriaal	Cement
Gebondenheid op basis van bindmiddel	Hecht
Hoeveelheid (oppervlakte - aantal)	<ul style="list-style-type: none">• 10,00 m² - 1 stuk
Totale oppervlakte	10,00 m ²
Eenvoudig bereikbaar	Ja
Bevestigingswijze	<ul style="list-style-type: none">• Genageld, geniet
Identificatiemethode	Vaststelling zonder monsternamen
Destructieve handeling voor identificatie	Nee

Het asbestmateriaal valt onder de mijlpaal van 2034.

Verwijderen

- Zorg voor een veilig beheer. Vermijd het beschadigen van het asbestmateriaal. Controleer de toestand jaarlijks op wijzigingen.
- Verwijder dit asbestmateriaal zo snel mogelijk. Volg de toestand goed op.

- Eenvoudige handelingen: mag via doe-het-zelf of door werknemer(s) met opleidingsattest eenvoudige handelingen
 - Hechtgebonden toepassing
 - Vermijd stof door het asbest te bevochtigen of te fixeren. Dat doet u door water te vernevelen of door een aangepast fixeermiddel te gebruiken.
 - Demonteer asbestelementen door ze een voor een met de hand los te maken of los te schroeven.
 - Gebruik alleen handwerktuigen, zoals een schroevendraaier of een handzaag. Vermijd krachtige mechanische werktuigen zoals boor- en schuurmachines, zaag- en slijpschijven: die kunnen asbestvezels losmaken en asbeststof in de lucht brengen. Om vastgeroeste bouten door te zagen of te slijpen kunt u uitzonderlijk en heel kort een mechanisch hulpmiddel gebruiken. Doe dat alleen als u zeker bent dat u het

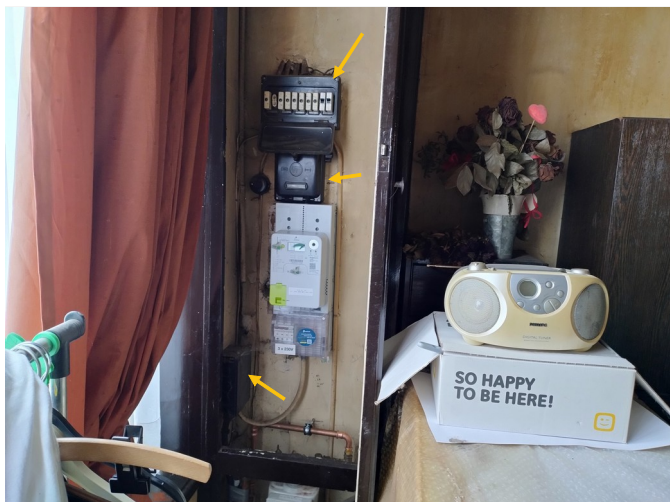
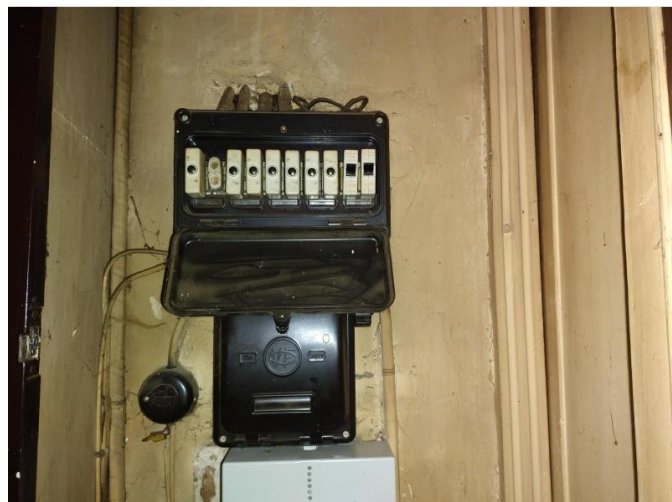
Eindbeoordeling materiaalrisico	Laag materiaalrisico en/of verlaagde kans op vezelvrijgave
---------------------------------	--

Gebondenheid	Categorie 1: hechtgebonden in oorsprong
Asbestsoort (vezeltype)	Crocidoliet aanwezig
Asbestconcentratie	Laag (< 50%)
Afschermingsgraad van het gehele materiaal	Geheel of deels (ook) vrij aan de binnenlucht
Toestand van het materiaal	Onbeschadigd, niet verweerd

Beschrijving	Bakeliet schakelaars & stopcontacten
Omgeving	Binnen
Primaire drager	Communicatie en elektrische infrastructuur en uitrusting
Asbestmateriaal	Plaat, paneel, tablet - Type Bakeliet
Bindmiddel van asbestmateriaal	Kunststof of -hars
Gebondenheid op basis van bindmiddel	Hecht
Hoeveelheid (oppervlakte - dikte - aantal)	<ul style="list-style-type: none">• 0,30 m² - 2,00 cm - 1 stuk
Totaal volume	0,006 m ³
Eenvoudig bereikbaar	Ja
Bevestigingswijze	<ul style="list-style-type: none">• Geschroefd
Identificatiemethode	Vaststelling zonder monstername
Destructieve handeling voor identificatie	Nee
Opmerking	De tellerkast en schakelaar zijn bakeliet, mogelijk asbesthoudend. Verspreid in de woning zijn nog enkele schakelaars of stopcontacten aanwezig in bakeliet.

Het asbestmateriaal valt onder de mijlpaal van 2040.

Zorgvuldig beheren

- Zorg voor een veilig beheer. Vermijd het beschadigen van het asbestmateriaal. Controleer de toestand jaarlijks op wijzigingen.

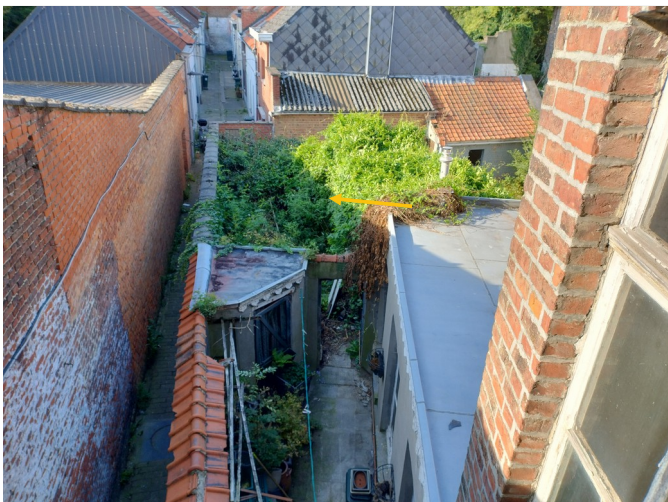
Situeringfoto

Tijdelijke beperking

Reden: Overwoekerende vegetatie

Uitleg van de asbestdeskundige: De tuin is niet onderhouden, overwoekerde vegetatie. Insectie van de tuin is nog mogelijk.

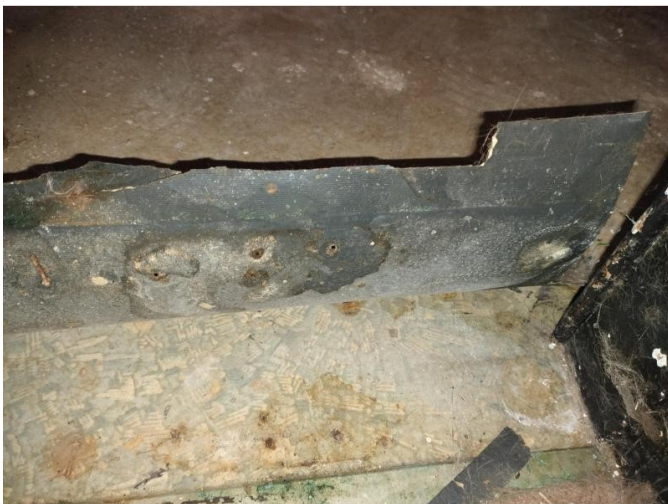
Vrije foto

De vinylvloer op de 1ste en 2de verdieping is asbestvrij.

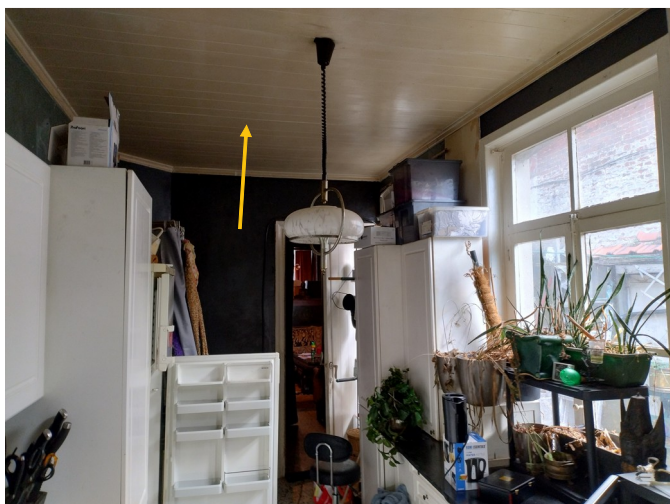
Vrije foto

De valse plafonds in de woning zijn afgewerkt met hout of eps platen, niet asbestverdacht.

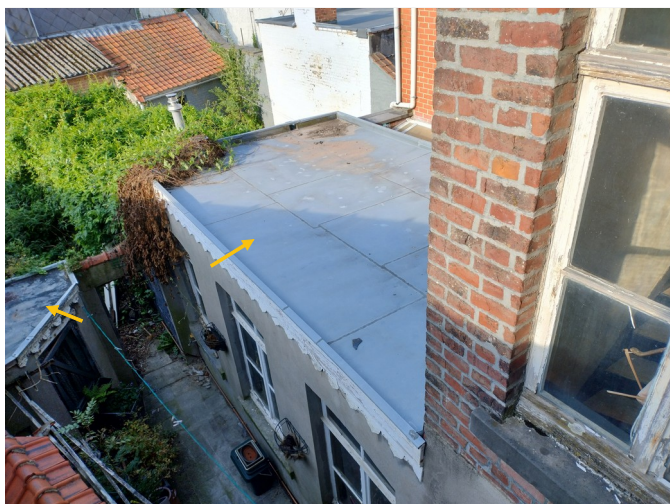
Vrije foto

Het plat dak van de aanbouw en tuinhuis is volledig afgewerkt met zink, niet asbesthoudend.

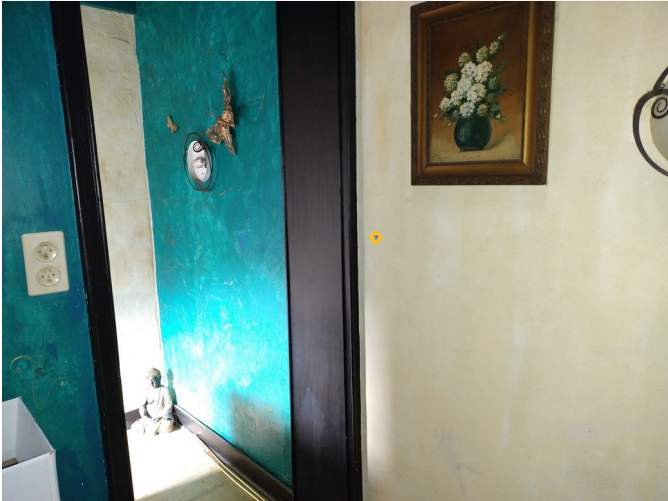
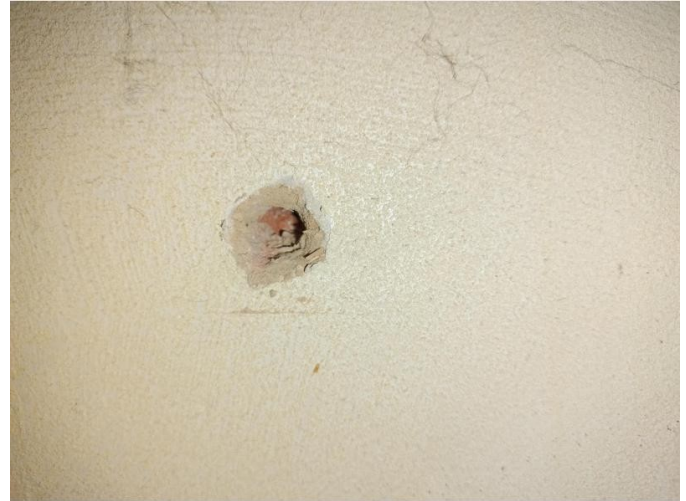
Fiche 8: Pleisterwerk muren

Geen asbest

#	Type	Referentie	Resultaat
8.1	Mengmonster	MO1	Geen asbest

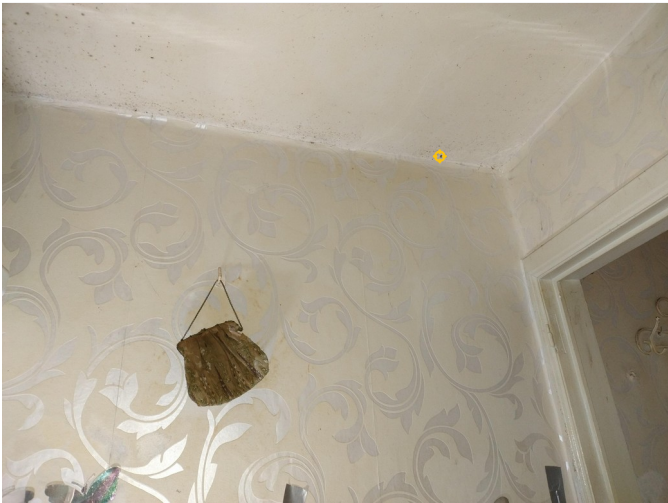
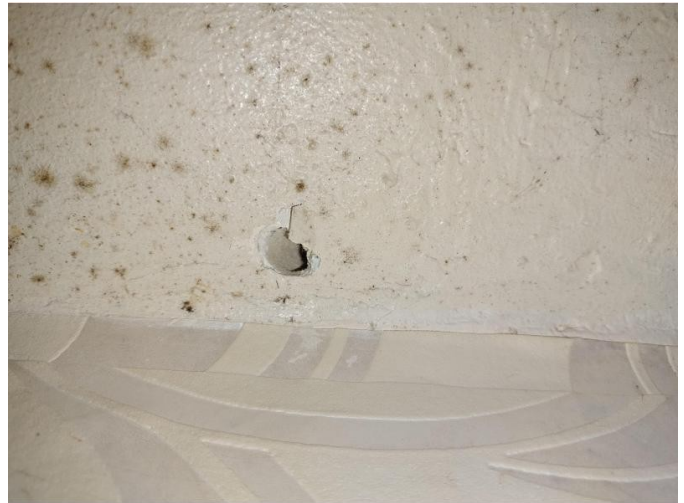
Fiche 9: Pleisterwerk plafond

Geen asbest

#	Type	Referentie	Resultaat
9.1	Mengmonster	MO2	Geen asbest
