Asbestinventarisatetest

Hoekstraat 50, 9472 Denderleeuw

Attestnummer : 20250206-000169.000

Niet-asbestveilig

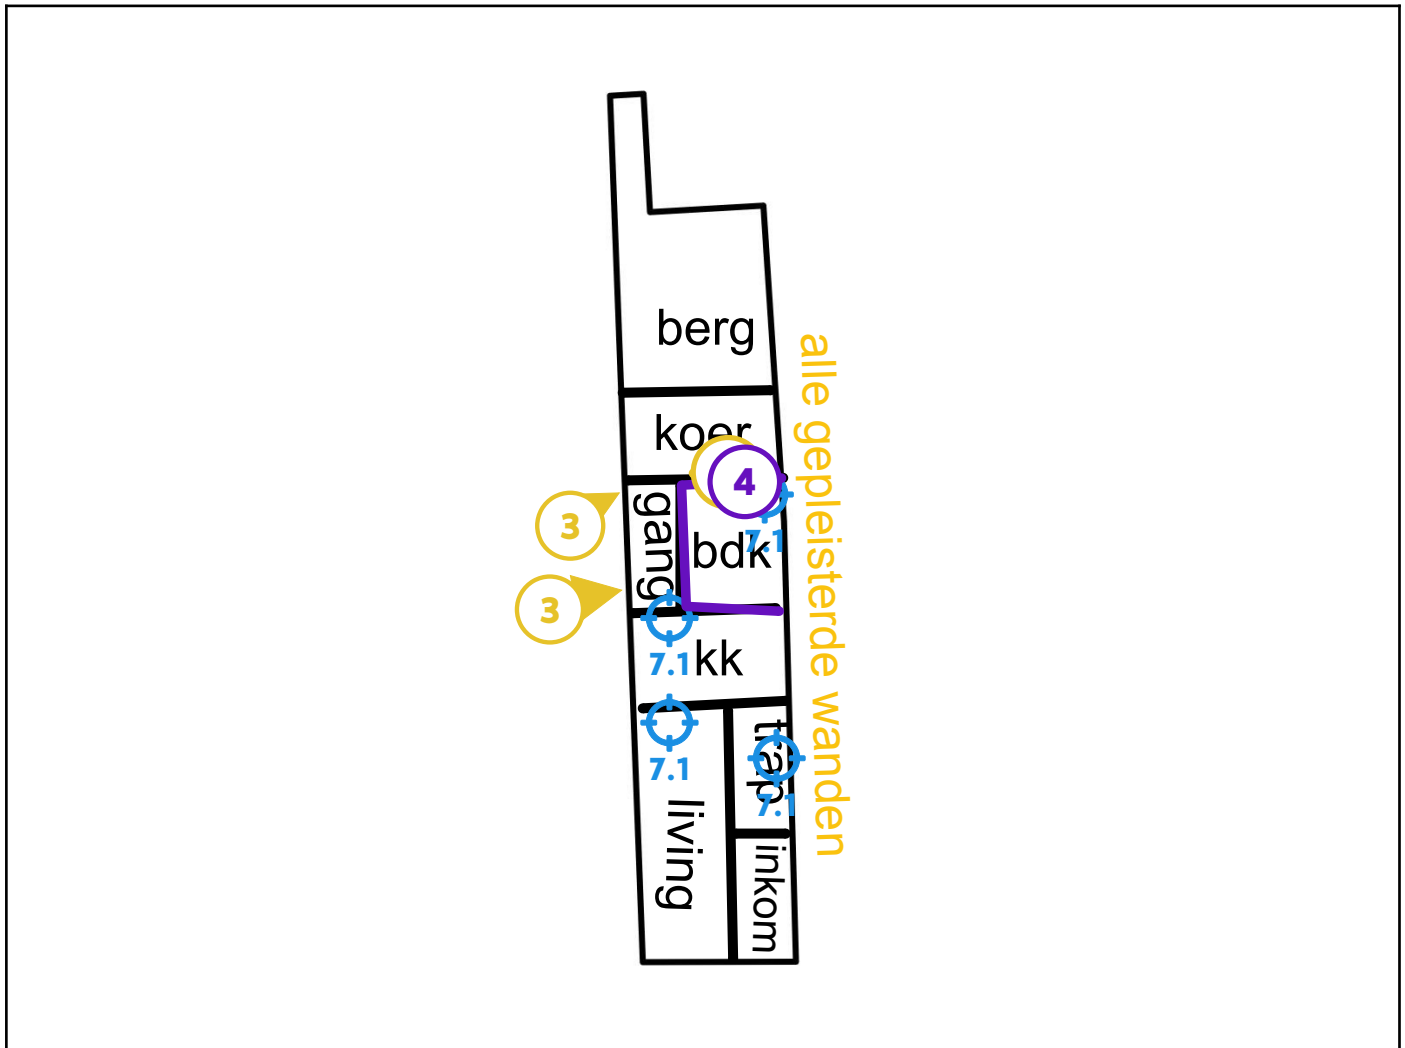
Plan 1.1: Hoofdgebouw plan gvl

Beschrijving	Type	Actie
2. mastiek alu ramen	Asbestmateriaal	Zorgvuldig beheren
3. Bakeliet schakelaar en stopcontact	Asbestmateriaal	Zorgvuldig beheren
4. faiancelijm achter tegels	Advies	-
7. pleisterwerk wanden	Geen asbest	-
7.1 Code: mm01	Mengmonster	-

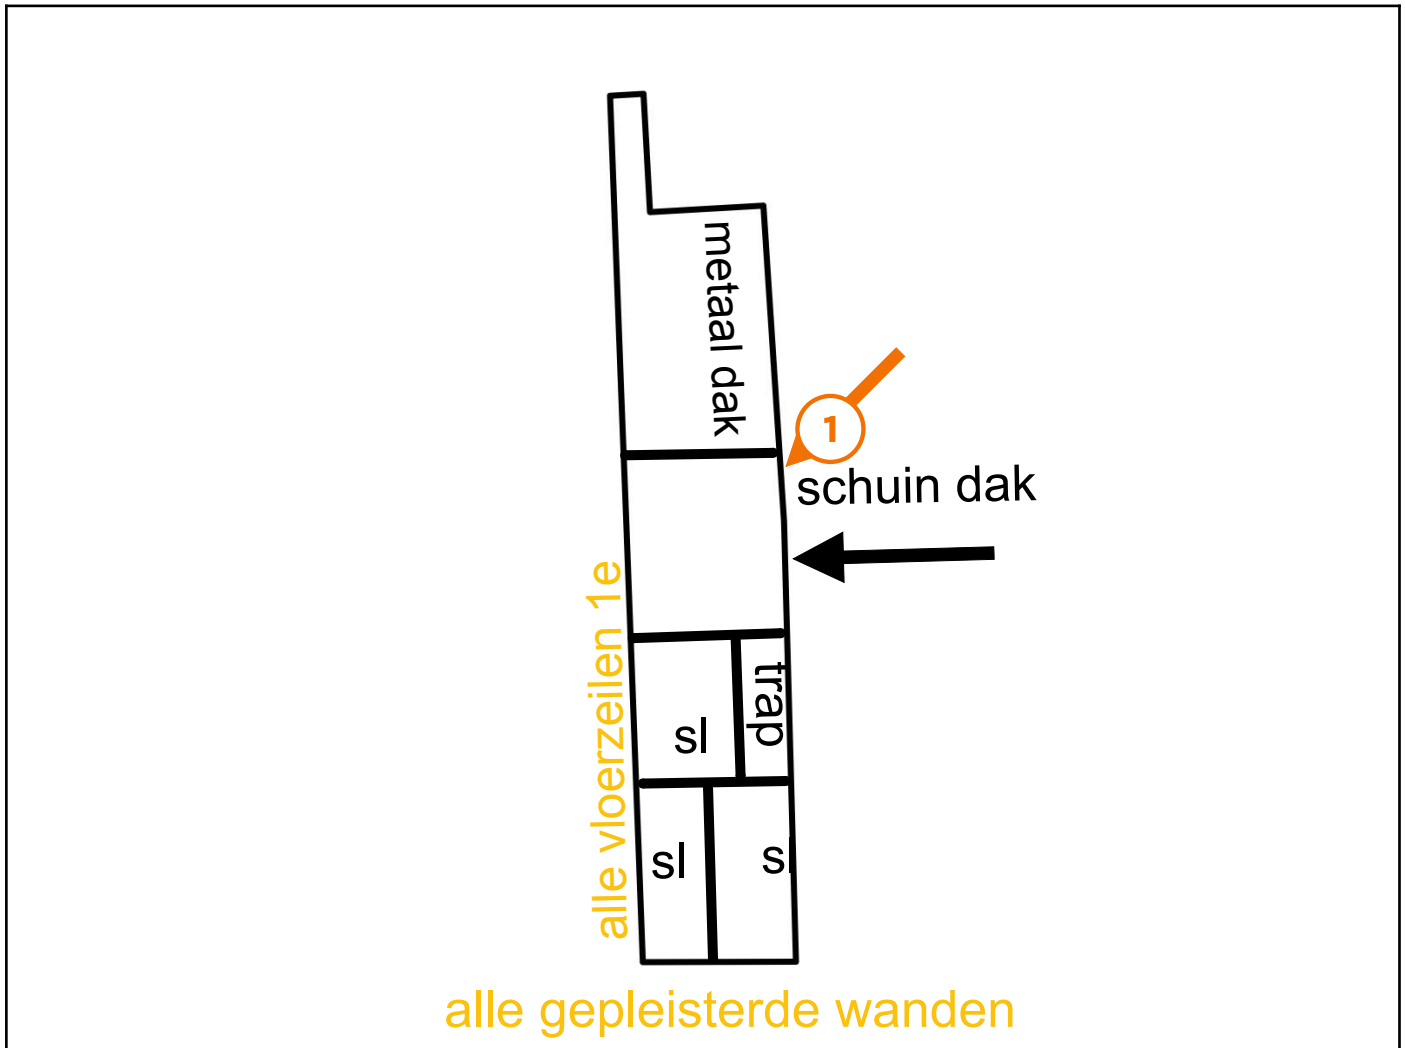
Plan 1.2: Hoofdgebouw plan 1e

Beschrijving	Type	Actie
1. Asbest cement rookgaskanaal	Asbestmateriaal	Verwijderen
5. Vloerzeil type: novilon	Advies	-
7. pleisterwerk wanden	Geen asbest	-

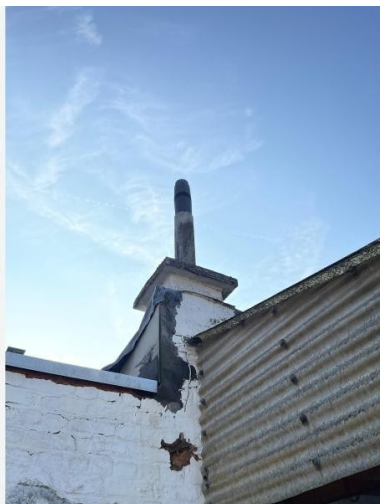
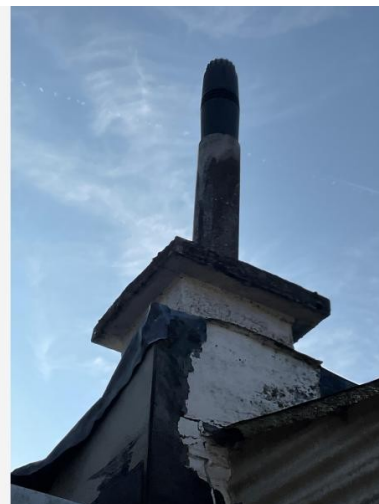
Het asbestmateriaal valt onder de mijlpaal van 2034.

Eindbeoordeling materiaalrisico	Verhoogd materiaalrisico en/of verhoogde kans op vezelvrijgave
---------------------------------	--

Gebondenheid	Categorie 1: hechtgebonden in oorsprong
Asbestsoort (vezeltype)	Crocidoliet aanwezig
Asbestconcentratie	Laag (< 50%)
Afschermingsgraad van het gehele materiaal	Geheel of deels vrij aan de buitenlucht
Toestand van het materiaal	Matig beschadigd, matig verweerd

Beschrijving	Asbest cement rookgaskanaal
Omgeving	Buiten
Primaire drager	HVAC infrastructuur en uitrusting
Asbestmateriaal	Rookgaskanaal
Bindmiddel van asbestmateriaal	Cement
Gebondenheid op basis van bindmiddel	Hecht
Hoeveelheid (lengte - omtrek - dikte - aantal)	<ul style="list-style-type: none">• 2,00 m - 30,00 cm - 1,00 cm - 1 stuk
Totaal volume	0,006 m ³
Eenvoudig bereikbaar	Ja
Bevestigingswijze	<ul style="list-style-type: none">• Geklemd
Identificatiemethode	Vaststelling zonder monstername
Destructieve handeling voor identificatie	Nee
Opmerking	Geschatte hoeveelheid

Verwijderen

- Zorg voor een veilig beheer. Vermijd het beschadigen van het asbestmateriaal. Controleer de toestand jaarlijks op wijzigingen.

- Eenvoudige handelingen: mag via doe-het-zelf of door werknemer(s) met opleidingsattest eenvoudige handelingen
Asbest schouwen zijn te verwijderen zonder breken en kappen. Deze dienen in 1 geheel verwijderd te worden zonder contaminaties. Veilig verpakken en afvoeren naar een asbest afval verwerker.

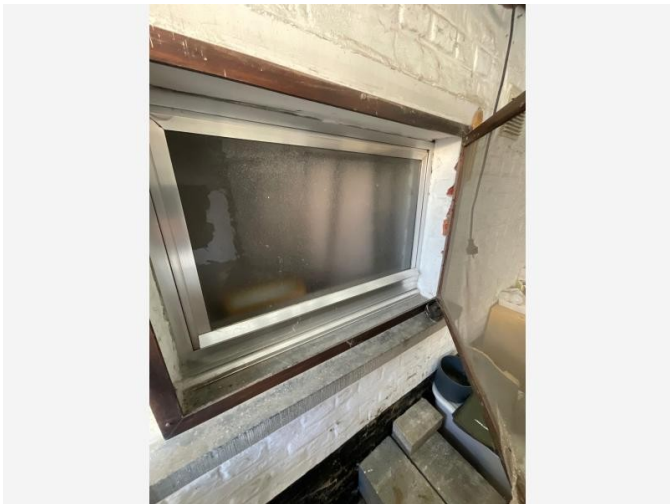
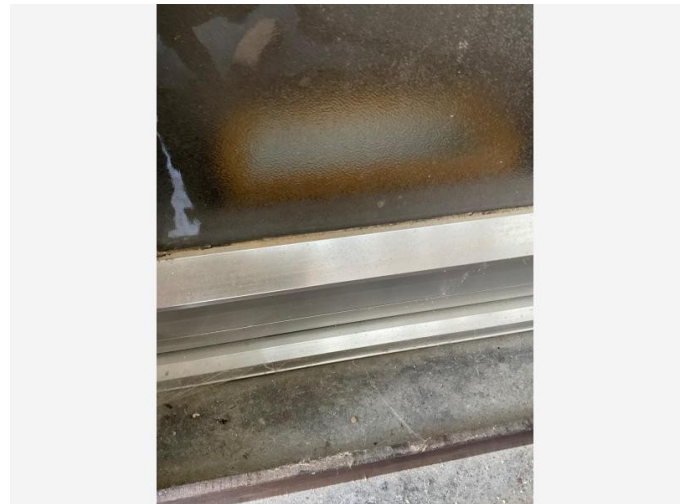
Het asbestmateriaal valt onder de mijlpaal van 2040.

Eindbeoordeling materiaalrisico	Laag materiaalrisico en/of verlaagde kans op vezelvrijgave
---------------------------------	--

Gebondenheid	Categorie 1: hechtgebonden in oorsprong
Asbestsoort (vezeltype)	Amfibool aanwezig, uitgezonderd crocidoliet
Asbestconcentratie	Laag (< 50%)
Afschermingsgraad van het gehele materiaal	Geheel of deels (ook) vrij aan de binnenlucht
Toestand van het materiaal	Licht beschadigd, licht verweerd. Intact calciumsilicaatmateriaal of categorie III 'gebondenheid'

Beschrijving	mastiek alu ramen
Omgeving	Grenst aan binnen- en buitenlucht
Primaire drager	Wandopening verticaal (raam, deur, ...)
Asbestmateriaal	In-situ afwerkingslagen - Pasta, stopverf, voegsel, stopsel, vulsel, mastiek, katten, ...
Bindmiddel van asbestmateriaal	Kitten, mastiek, pasta
Gebondenheid op basis van bindmiddel	Hecht
Hoeveelheid (gewicht - aantal)	<ul style="list-style-type: none">• 2,00 kg - 1 stuk
Totaal gewicht	2,00 kg
Eenvoudig bereikbaar	Ja
Bevestigingswijze	<ul style="list-style-type: none">• Verlijmd, ingegoten, versmeerd
Identificatiemethode	Vaststelling zonder monsternamen
Destructieve handeling voor identificatie	Nee
Opmerking	Geschatte hoeveelheid

Zorgvuldig beheren

- Zorg voor een veilig beheer. Vermijd het beschadigen van het asbestmateriaal. Controleer de toestand jaarlijks op wijzigingen.

- Eenvoudige handelingen: mag via doe-het-zelf of door werknemer(s) met opleidingsattest eenvoudige handelingen
Te verwijderen samen met de ramen en deuren in een geheel.

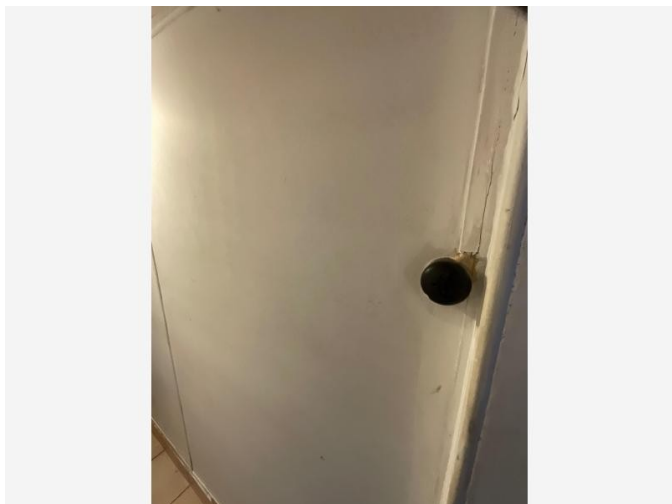
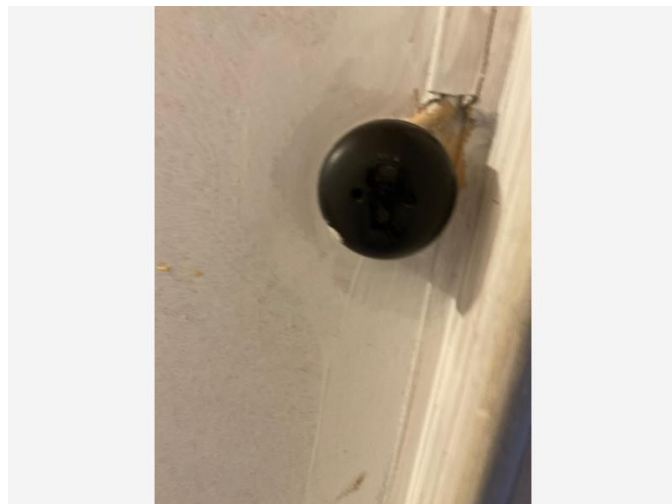
Het asbestmateriaal valt onder de mijlpaal van 2040.

Eindbeoordeling materiaalrisico	Laag materiaalrisico en/of verlaagde kans op vezelvrijgave
---------------------------------	--

Gebondenheid	Categorie 1: hechtgebonden in oorsprong
Asbestsoort (vezeltype)	Crocidoliet aanwezig
Asbestconcentratie	Laag (< 50%)
Afschermingsgraad van het gehele materiaal	Geheel of deels (ook) vrij aan de binnenlucht
Toestand van het materiaal	Onbeschadigd, niet verweerd

Beschrijving	Bakeliet schakelaar en stopcontact
Omgeving	Binnen
Primaire drager	Communicatie en elektrische infrastructuur en uitrusting
Asbestmateriaal	Plaat, paneel, tablet - Type Bakeliet
Bindmiddel van asbestmateriaal	Kunststof of -hars
Gebondenheid op basis van bindmiddel	Hecht
Hoeveelheid (oppervlakte - dikte - aantal)	• 0,59 m ² - 0,30 cm - 1 stuk
Totaal volume	0,002 m ³
Eenvoudig bereikbaar	Ja
Bevestigingswijze	• Onbekend
Identificatiemethode	Vaststelling zonder monstername
Destructieve handeling voor identificatie	Nee
Opmerking	Geschatte hoeveelheid

Zorgvuldig beheren

- Zorg voor een veilig beheer. Vermijd het beschadigen van het asbestmateriaal. Controleer de toestand jaarlijks op wijzigingen.

- Eenvoudige handelingen: mag via doe-het-zelf of door werknemer(s) met opleidingsattest eenvoudige handelingen
Bakeliet schakelaars en stopcontacten zijn eenvoudig los te schroeven en zo te verwijderen. Voorkom dat de toepassing gebroken wordt tijdens de verwijdering ervan. De toepassing in een daarvoor voorziene zak naar het containerpark brengen.

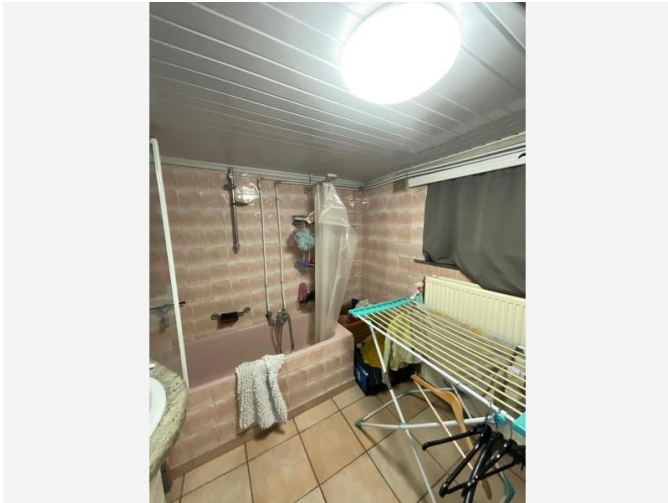
Vrije foto

Achter de tegels bevindt zich faiancelijm. Deze moet volgens het IP verplicht bemonsterd worden. Tijdens de inspectie heeft de inspecteur geen faiancelijm aangetroffen, maar heeft hij wel een sterk vermoeden dat zich deze achter de tegels bevindt. Let op bij werken aan deze plaatsen. Faiancelijm kon vroeger asbesthoudend zijn. Een bijkomend onderzoek is aangeraden indien er werken gepland zijn.

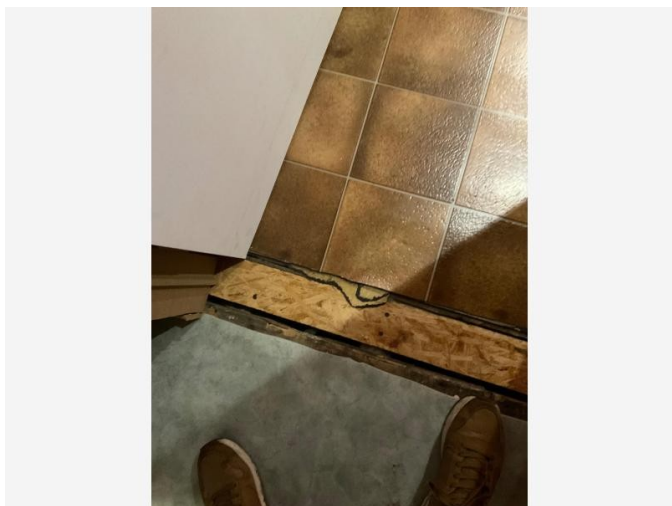
Vrije foto

Geen asbesthoudend type vloerzeil

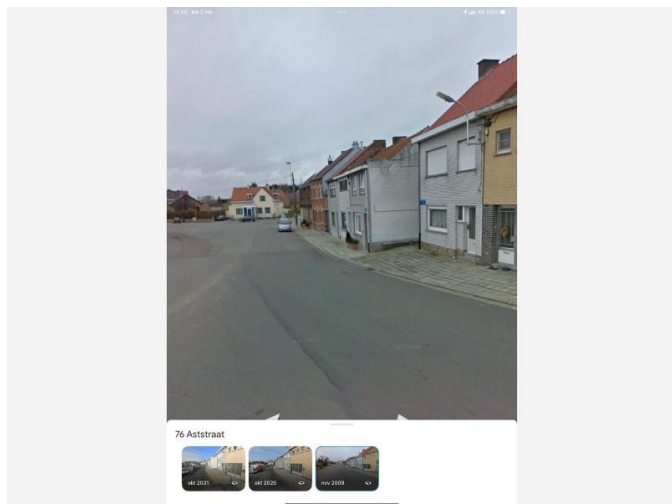
Vrije foto

Dit onderdak type is niet asbest verdacht. Deze zijn steekproefsgewijs vastgesteld en kunnen, indien de vaststelling dit niet toeliet, geen uitspraak doen over het volledige onderdak. Dak nieuw na 2009

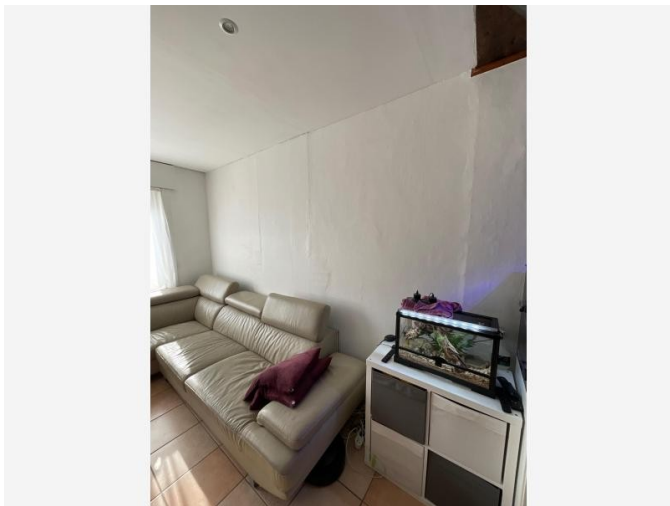
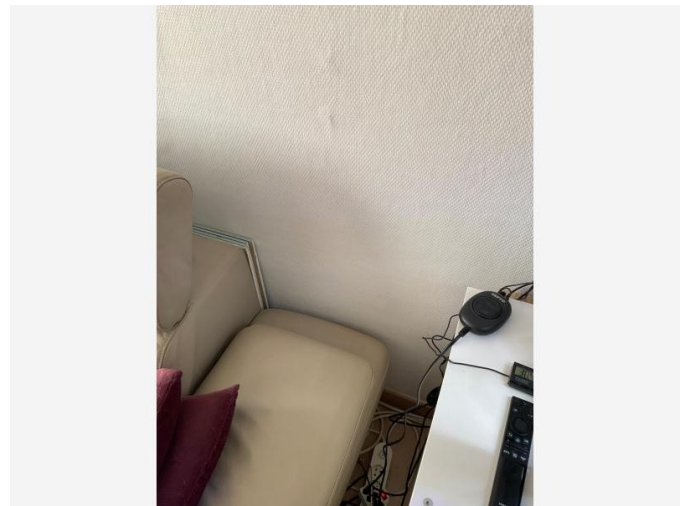
Geen asbest

#	Type	Referentie	Resultaat
7.1	Mengmonster	mm01	Geen asbest

Beschrijving	pleisterwerk wanden
Omgeving	Binnen
Primaire drager	Binnenwand
Bindmiddel van materiaal	Gips - kalk
Gebondenheid op basis van bindmiddel	Niet-hechtgebonden
Hoeveelheid (oppervlakte - dikte - aantal)	• 115,00 m ² - 1,00 cm - 1 stuk
Totaal volume	1,15 m ³
Identificatiemethode	Vaststelling met monstername
Destructieve handeling voor identificatie	Nee
Opmerking	Geschatte hoeveelheid
