# Asbestinventarisatetest

Leonce Volckaertdreef 4, 9820 Merelbeke-Melle

Attestnummer : 20250205-000211.000

Uitgegeven op : 05.02.2025

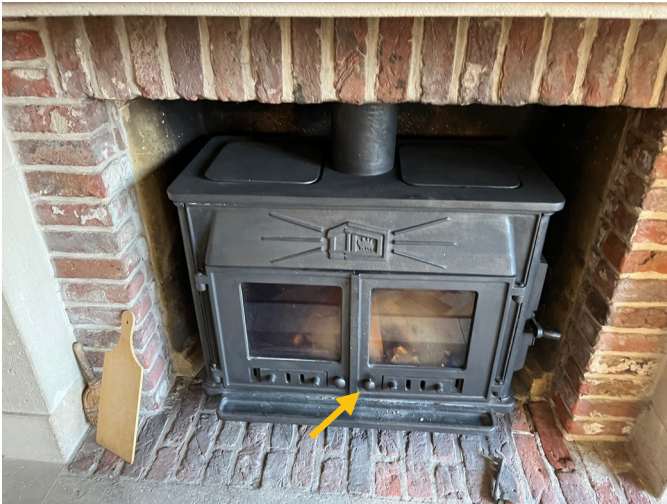
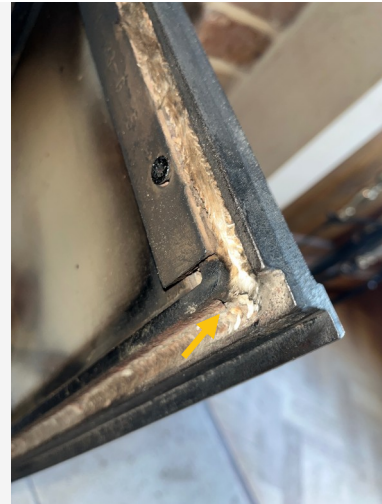
Door de losgebondenheid en mate van beschadiging adviseren wij om deze koord te laten verwijderen door een erkend asbestverwijderaar

| Eindbeoordeling materiaalrisico | Hoog materiaalrisico en/of hoge kans op vezelvrijgave |

| Gebondenheid | Categorie 3: niet-hechtgebonden met weinig of geen matrix |
| Asbestconcentratie | Hoog ( $\geq 50\%$ ) |
| Toestand van het materiaal | Matig beschadigd, matig verweerd |

| Beschrijving | Koord in kachel |

**Dringend verwijderen**

- Zorg voor een veilig beheer. Vermijd het beschadigen van het asbestmateriaal. Controleer de toestand jaarlijks op wijzigingen.

- Eenvoudige handelingen: mag via doe-het-zelf of door werknemer(s) met opleidingsattest eenvoudige handelingen  
Bij het uitvoeren van eenvoudige handelingen, zoals toegestaan via doe-het-zelfmethoden of door werknemers met een opleidingsattest, is het gebruik van de juiste persoonlijke beschermingsmiddelen (PBM's) verplicht om blootstelling aan asbestvezels te voorkomen. Wij adviseren echter om asbest te laten verwijderen door een werknemer met opleidingscertificaat. Maar het is ook toegestaan via de doe-het-zelfmethode, mits de juiste voorzorgsmaatregelen en PBM's in acht worden genomen. De volgende PBM's dienen altijd aanwezig te zijn:
  - FFP3-mondmasker of halfgelaatsmasker met P3 filter
  - wegwercoverall (Tyvek CATIII, type 5 en 6),
  - handschoenen wegwerp of afwasbaar

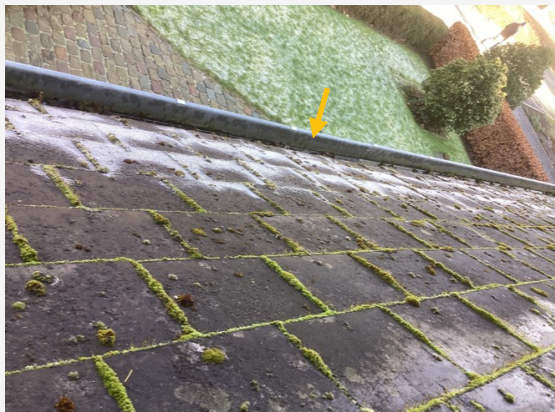
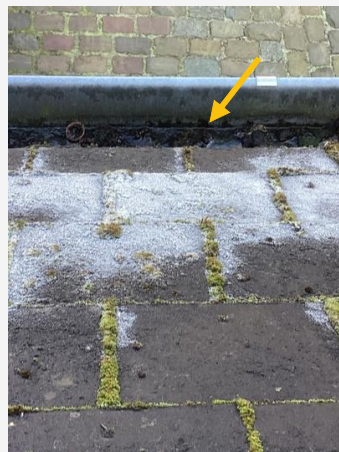
| Beschrijving | Dakgoot - Contaminatie |
| Bron van de resten | Dakleien |
| Opmerking | Het slib in de dakgoot is mogelijks verontreinigd met asbestvezels, doordat het in contact is geweest met het asbesthoudend dak. De dakgoot kan gereinigd worden door het slib te verwijderen en of af te voeren naar een erkend asbestverwerker. Ook in de regenwaterput of -ton kan asbesthoudend slib aanwezig zijn. Bij het verwijderen moet steeds gehouden worden met alle milieu- en veiligheidsvoorschriften |

**Dringend verwijderen**

- Verwijder het asbestafval.
- Gebruik het opgevangen hemelwater van de regenton niet voor huishoudelijk gebruik of bevoeiing van planten.
