Asbestinventarisatetest

Vestinglaan 34, 2860 Sint-Katelijne-Waver

Attestnummer : 20250319-000339.000

Uitgegeven op : 19.03.2025

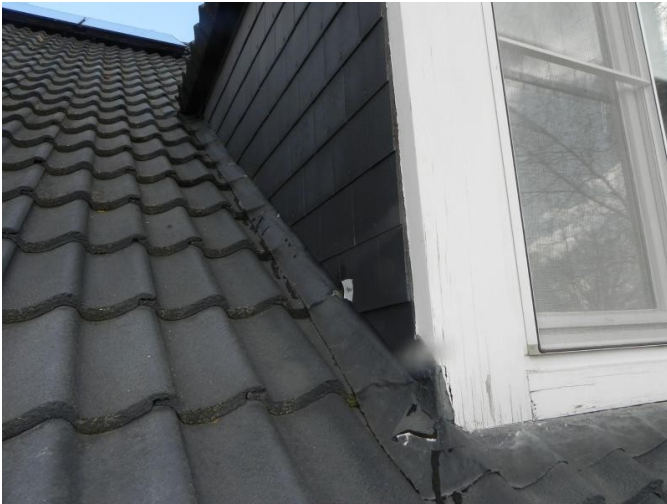
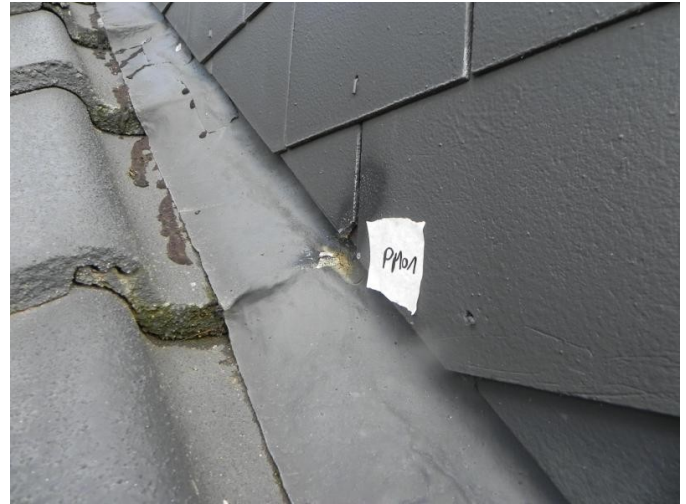
Het asbestmateriaal valt onder de mijlpaal van 2034.

Eindbeoordeling materiaalrisico	Laag materiaalrisico en/of verlaagde kans op vezelvrijgave
---------------------------------	--

Gebondenheid	Categorie 1: hechtgebonden in oorsprong
Asbestsoort (vezeltype)	Alleen chrysotiel
Asbestconcentratie	Laag (< 50%)
Afschermingsgraad van het gehele materiaal	Geheel of deels vrij aan de buitenlucht
Toestand van het materiaal	Licht beschadigd, licht verweerd. Intact calciumsilicaatmateriaal of categorie III 'gebondenheid'

#	Type	Referentie	Resultaat
1.1	Puntmonster	PM01	Chrysotiel

Beschrijving	Leien tegen zijgevel dakkapellen
Omgeving	Buiten
Primaire drager	Wand buitenschil
Asbestmateriaal	Dak- en gevelbekleding - Lei, shingle
Bindmiddel van asbestmateriaal	Cement
Gebondenheid op basis van bindmiddel	Hecht
Hoeveelheid (oppervlakte - aantal)	<ul style="list-style-type: none">• 2,00 m² - 12 stuks
Totale oppervlakte	24,00 m ²
Eenvoudig bereikbaar	Ja
Bevestigingswijze	<ul style="list-style-type: none">• Genageld, geniet
Identificatiemethode	Vaststelling met monstername
Destructieve handeling voor identificatie	Nee
Opmerking	De hoeveelheid betreft een ruwe schatting.

Verwijderen

- Zorg voor een veilig beheer. Vermijd het beschadigen van het asbestmateriaal. Controleer de toestand jaarlijks op wijzigingen.

- Eenvoudige handelingen: mag via doe-het-zelf of door werknemer(s) met opleidingsattest eenvoudige handelingen
Leien zijn een hechtgebonden toepassing, deze dienen voorzichtig te worden verwijderd zonder te breken/slijpen om vezelvrijgave te vermijden. De ruimte of het materiaal die zich onder of achter de shingles bevindt kan mogelijks gecontamineerd zijn door vezelvrijgave van deze toepassing.

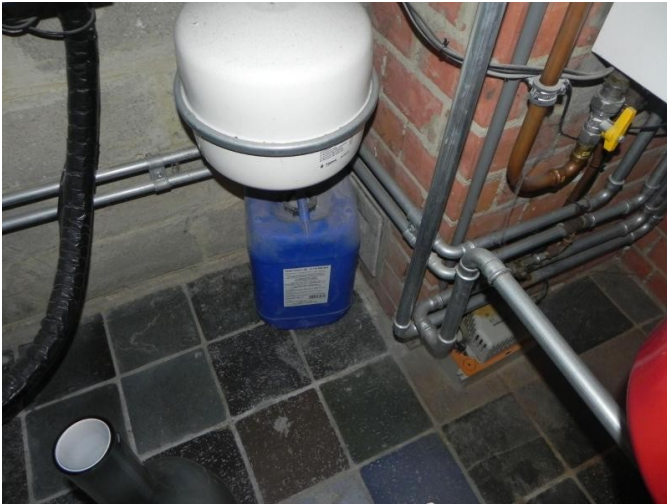
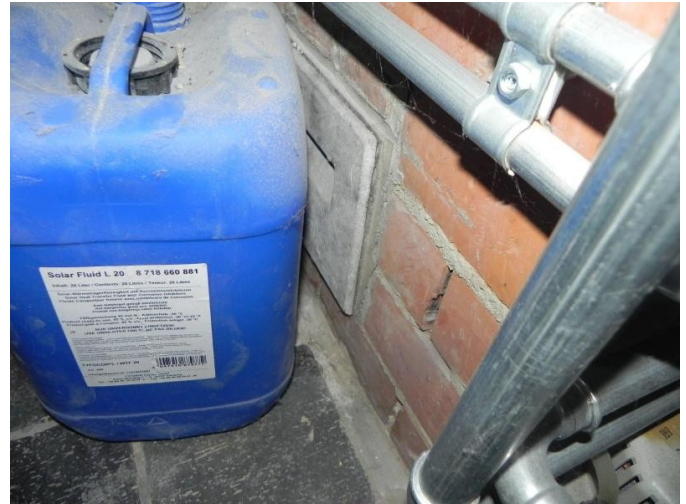
Het asbestmateriaal valt onder de mijlpaal van 2040.

Eindbeoordeling materiaalrisico	Verhoogd materiaalrisico en/of verhoogde kans op vezelvrijgave
---------------------------------	--

Gebondenheid	Categorie 1: hechtgebonden in oorsprong
Asbestsoort (vezeltype)	Crocidoliet aanwezig
Asbestconcentratie	Laag (< 50%)
Afschermingsgraad van het gehele materiaal	Geheel of deels (ook) vrij aan de binnenlucht
Toestand van het materiaal	Licht beschadigd, licht verweerd. Intact calciumsilicaatmateriaal of categorie III 'gebondenheid'

Beschrijving	Inspectieluik/ roetluik
Omgeving	Grenst aan binnen- en buitenlucht
Primaire drager	Ruimteverwarming
Asbestmateriaal	Brandwerende afsluiting (prefab geheel) - Luik
Bindmiddel van asbestmateriaal	Cement
Gebondenheid op basis van bindmiddel	Hecht
Hoeveelheid (gewicht - aantal)	<ul style="list-style-type: none">• 1,00 kg - 1 stuk
Totaal gewicht	1,00 kg
Eenvoudig bereikbaar	Ja
Bevestigingswijze	<ul style="list-style-type: none">• Geklemd• Verlijmd, ingegoten, versmeerd
Identificatiemethode	Vaststelling zonder monsternamen
Destructieve handeling voor identificatie	Nee

Verwijderen

- Verwijder dit asbestmateriaal zo snel mogelijk. Volg de toestand goed op.

- Eenvoudige handelingen: mag via doe-het-zelf of door werknemer(s) met opleidingsattest eenvoudige handelingen
Inspectieluikjes zijn een hechtgebonden toepassing. Deze dienen voorzichtig te worden verwijderd, zonder het inspectieluik te breken of er in te slijpen.

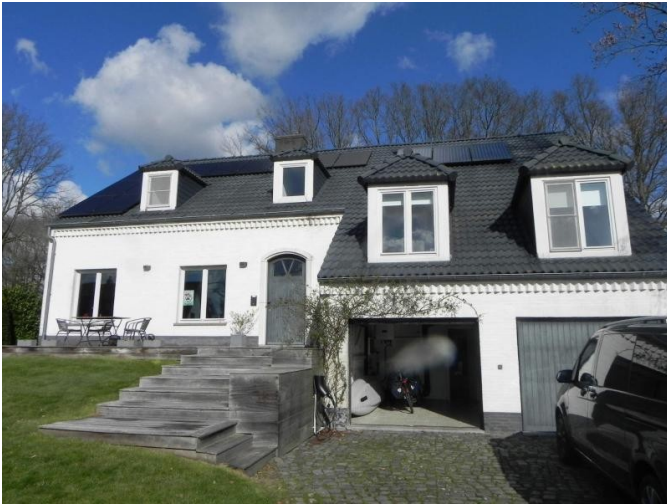
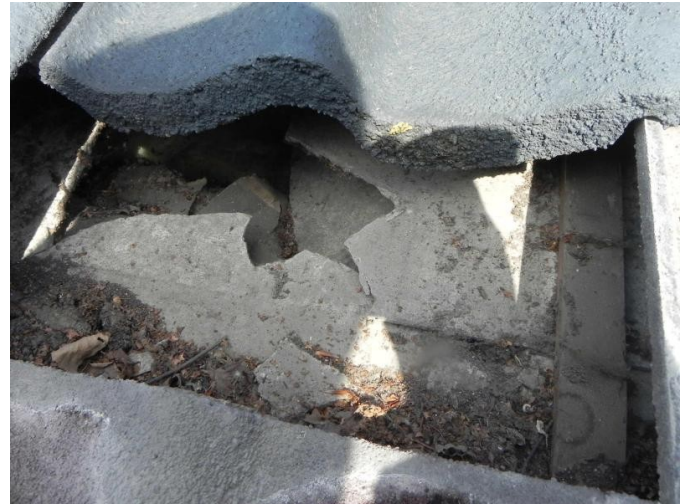
Het asbestmateriaal valt onder de mijlpaal van 2040.

Eindbeoordeling materiaalrisico	Laag materiaalrisico en/of verlaagde kans op vezelvrijgave
---------------------------------	--

Gebondenheid	Categorie 1: hechtgebonden in oorsprong
Asbestsoort (vezeltype)	Crocidoliet aanwezig
Asbestconcentratie	Laag (< 50%)
Afschermingsgraad van het gehele materiaal	Enkel randen niet afgeschermd maar geen contact met binnenluchtstromen
Toestand van het materiaal	Matig beschadigd, matig verweerd

Beschrijving	Onderdak
Omgeving	Buiten
Primaire drager	Schuin dak
Asbestmateriaal	Plaat, paneel, tablet - Type Menuiserite
Bindmiddel van asbestmateriaal	Cement
Gebondenheid op basis van bindmiddel	Hecht
Hoeveelheid (oppervlakte - dikte - aantal)	<ul style="list-style-type: none">• 240,00 m² - 0,32 cm - 1 stuk
Totaal volume	0,768 m ³
Eenvoudig bereikbaar	Nee <ul style="list-style-type: none">• Het asbestmateriaal is bedekt (uitgezonderd laag verf, coating, behang, kunststof, textiel) en het wegnemen van het bedekkende materiaal kan niet zonder het bedekkende materiaal te beschadigen.
Bevestigingswijze	<ul style="list-style-type: none">• Geklemd• Genageld, geniet
Identificatiemethode	Vaststelling zonder monstername
Destructieve handeling voor identificatie	Nee
Opmerking	Betreft een ruwe schatting.

Zorgvuldig beheren

- Zorg voor een veilig beheer en verwijder dit asbestmateriaal wanneer het bij werken eenvoudig bereikbaar wordt. Controleer de toestand jaarlijks op wijzigingen.

- Eenvoudige handelingen: mag via doe-het-zelf of door werknemer(s) met opleidingsattest eenvoudige handelingen
Menuiserteplaten zijn een hechtgebonden toepassing, deze dienen voorzichtig te worden verwijderd zonder te breken/slijpen om vezelvrijgave te vermijden. Indien deze niet zonder te breken verwijderd kunnen worden dient deze door een erkend asbestverwijderaar te gebeuren al dan niet in een hermetische zone.

- Hermetische zone (erkend asbestverwijderaar)
Menuiserteplaten zijn een hechtgebonden toepassing, deze dienen voorzichtig te worden verwijderd zonder te breken/slijpen om vezelvrijgave te vermijden. Indien deze niet zonder te breken verwijderd kunnen worden dient deze door een erkend asbestverwijderaar te gebeuren al dan niet in een hermetische zone.

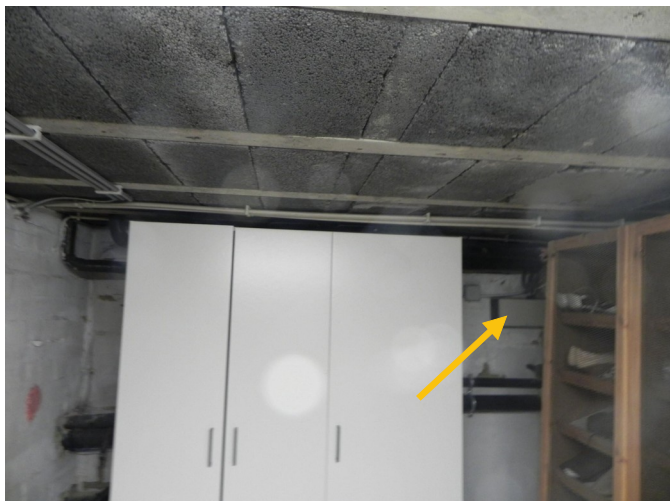
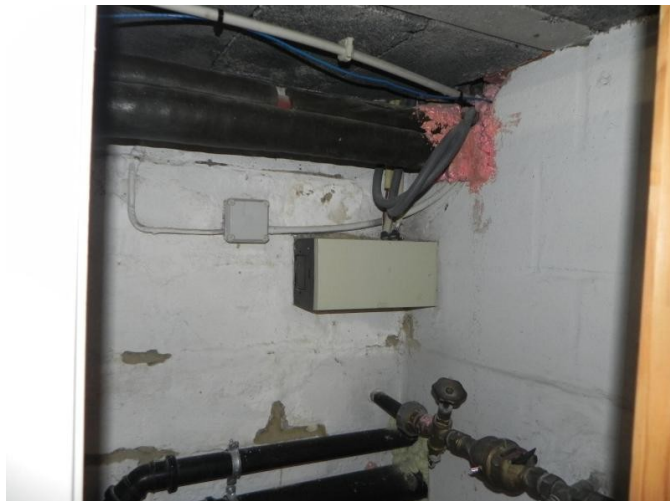
Het asbestmateriaal valt onder de mijlpaal van 2040.

Eindbeoordeling materiaalisico	Laag materiaalisico en/of verlaagde kans op vezelvrijgave
--------------------------------	---

Gebondenheid	Categorie 1: hechtgebonden in oorsprong
Asbestsoort (vezeltype)	Crocidoliet aanwezig
Asbestconcentratie	Laag (< 50%)
Afschermingsgraad van het gehele materiaal	Geheel of deels (ook) vrij aan de binnenlucht
Toestand van het materiaal	Onbeschadigd, niet verweerd

Beschrijving	Bakeliet (Radiatorkranen, aftakdozen, schakelaars,...)
Omgeving	Binnen
Primaire drager	Elektrische installatie, verwarmingsinstallatie
Asbestmateriaal	bakeliet schakelmaterieel en radiatorknoppen
Bindmiddel van asbestmateriaal	Kunststof of -hars
Gebondenheid op basis van bindmiddel	Hecht
Hoeveelheid (gewicht - aantal)	<ul style="list-style-type: none">• 1,00 kg - 1 stuk
Totaal gewicht	1,00 kg
Eenvoudig bereikbaar	Ja
Bevestigingswijze	<ul style="list-style-type: none">• Geschroefd
Identificatiemethode	Vaststelling zonder monstername
Destructieve handeling voor identificatie	Nee
Opmerking	Het betreft al het oud (schakel)materieel van bakeliet (bvb; Radiatorkranen/schakelaars/klemmendozen/stopcontacten/lamphouders...) Het betreft een ruwe schatting van de hoeveelheid.

Zorgvuldig beheren

- Zorg voor een veilig beheer. Vermijd het beschadigen van het asbestmateriaal. Controleer de toestand jaarlijks op wijzigingen.

- Eenvoudige handelingen: mag via doe-het-zelf of door werknemer(s) met opleidingsattest eenvoudige handelingen
Materiaal uit bakeliet zijn hechtgebonden toepassingen. Deze dienen voorzichtig te worden verwijderd zonder te breken.

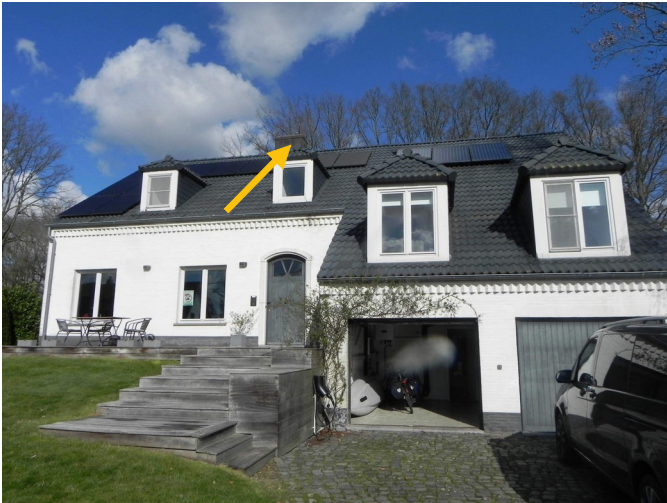
Situeringfoto

Tijdelijke beperking

Reden: Het te onderzoeken materiaal situeert zich hoger dan 3,50 m te rekenen vanaf een veilige ondergrond

Uitleg van de asbestdeskundige: De binnenkant van de schouw(en) kon(den) niet visueel worden nagekeken. De toegang van de schouw kan alleen vanaf de bovenkant gecontroleerd worden en dit is niet mogelijk binnen de onderzoeksbeperkingen van het inspectieprotocol.

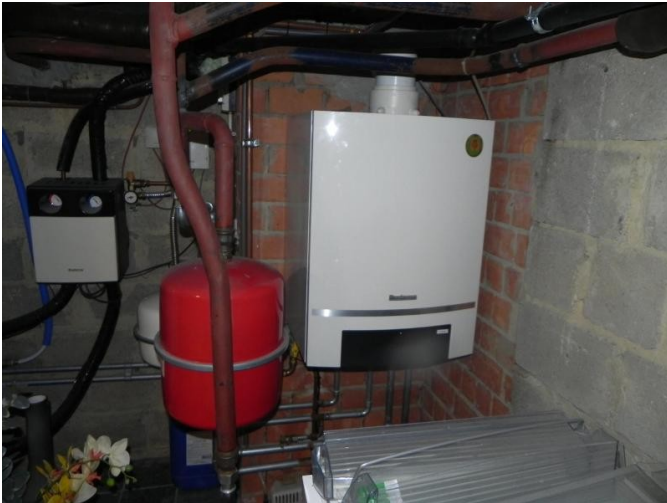
Vrije foto

Volgende toepassingen werden bekeken en als niet verdacht beoordeeld of waren niet aanwezig: Leidingisolatie, vinylvloer(en), venstertabletten, deurdorpels, siliconen aan ramen.

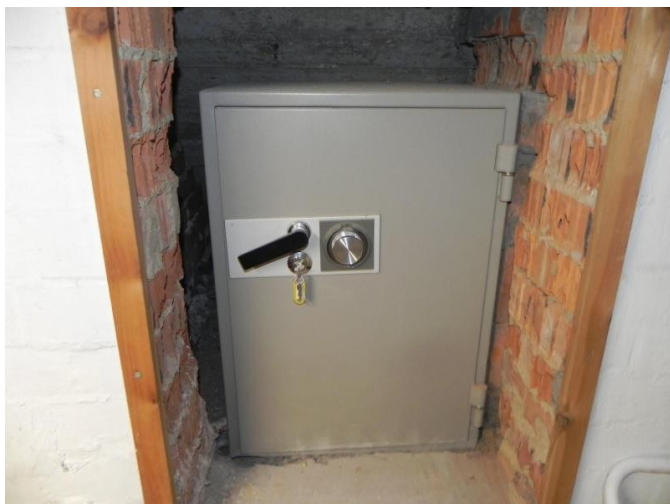
Vrije foto

In de kluis kunnen asbesthoudende toepassingen gebruikt zijn.

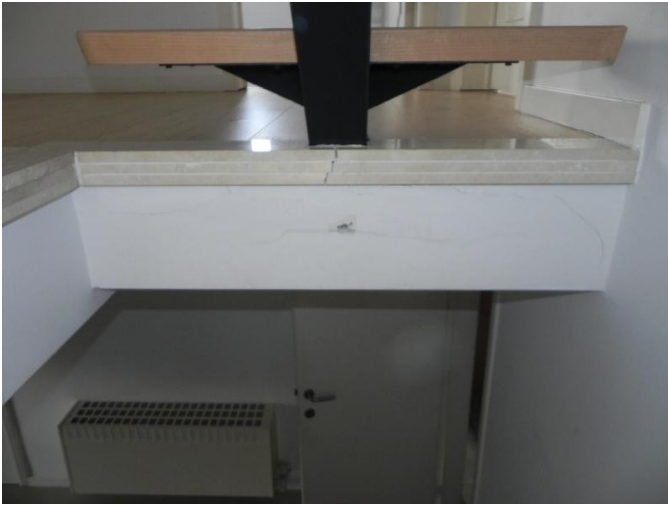
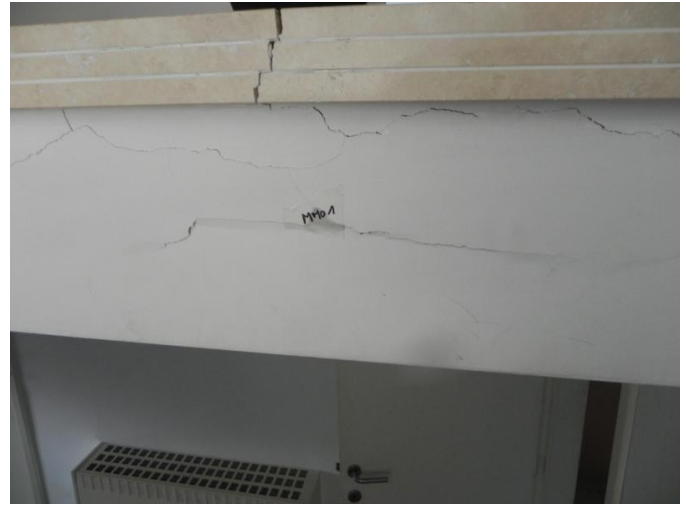
Fiche 8: Pleisterwerk aan muren

Geen asbest

#	Type	Referentie	Resultaat
8.1	Mengmonster	MM01	Geen asbest

Beschrijving	Pleisterwerk aan muren
Omgeving	Binnen
Primaire drager	Binnenwand
Bindmiddel van materiaal	Gips - kalk
Gebondenheid op basis van bindmiddel	Niet-hechtgebonden
Hoeveelheid (oppervlakte - dikte - aantal)	• 600,00 m ² - 1,00 cm - 1 stuk
Totaal volume	6,00 m ³
Identificatiemethode	Vaststelling met monsternamen
Destructieve handeling voor identificatie	Nee
Opmerking	De hoeveelheid betreft een ruwe schatting.

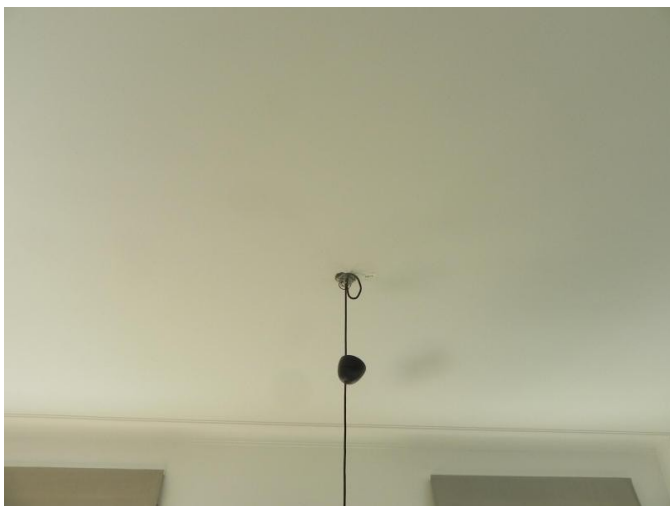
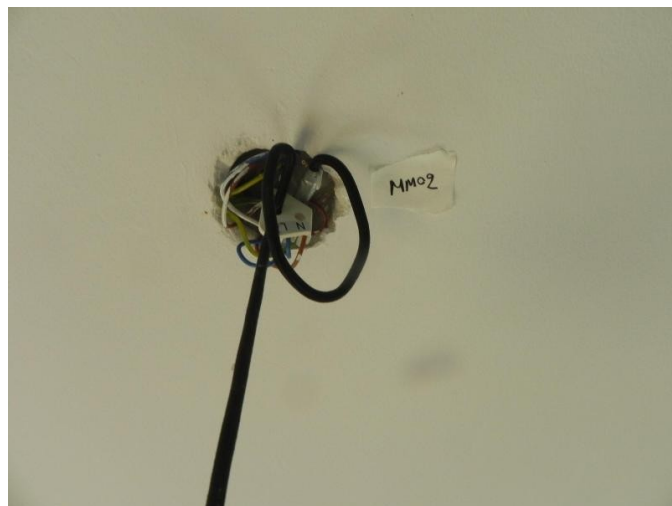
Fiche 9: Pleisterwerk aan plafond

Geen asbest

#	Type	Referentie	Resultaat
9.1	Mengmonster	MM02	Geen asbest

Beschrijving	Pleisterwerk aan plafond
Omgeving	Binnen
Primaire drager	Plafond
Bindmiddel van materiaal	Gips - kalk
Gebondenheid op basis van bindmiddel	Niet-hechtgebonden
Hoeveelheid (oppervlakte - dikte - aantal)	• 50,00 m ² - 1,00 cm - 1 stuk
Totaal volume	0,50 m ³
Identificatiemethode	Vaststelling met monstername
Destructieve handeling voor identificatie	Nee
Opmerking	De hoeveelheid betreft een ruwe schatting.
