Asbestinventarisatetest

De Schietboog 110, 2970 Schilde

Attestnummer : 20230804-000262.000

Uitgegeven op : 04.08.2023

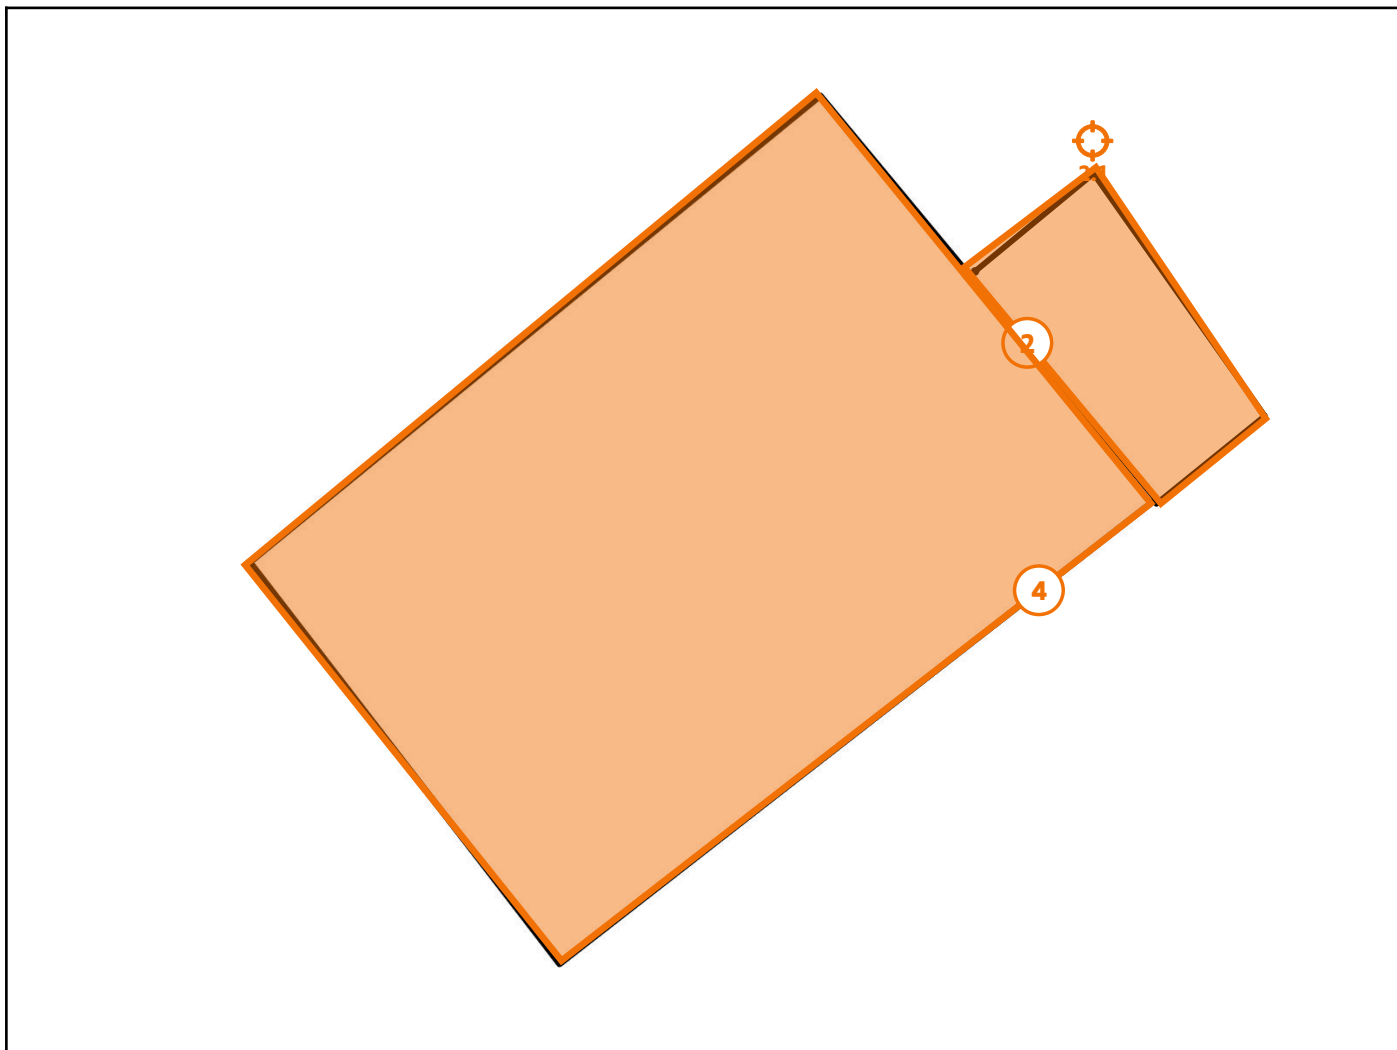
Plan 2.1: garage en houtberging

Beschrijving	Type	Actie
2. Golfplaat berginghok hout	Asbestmateriaal	Verwijderen
2.1 Code: berging hout	Puntmonster	-
4. Roofing plat dak garage	Asbestmateriaal	Verwijderen

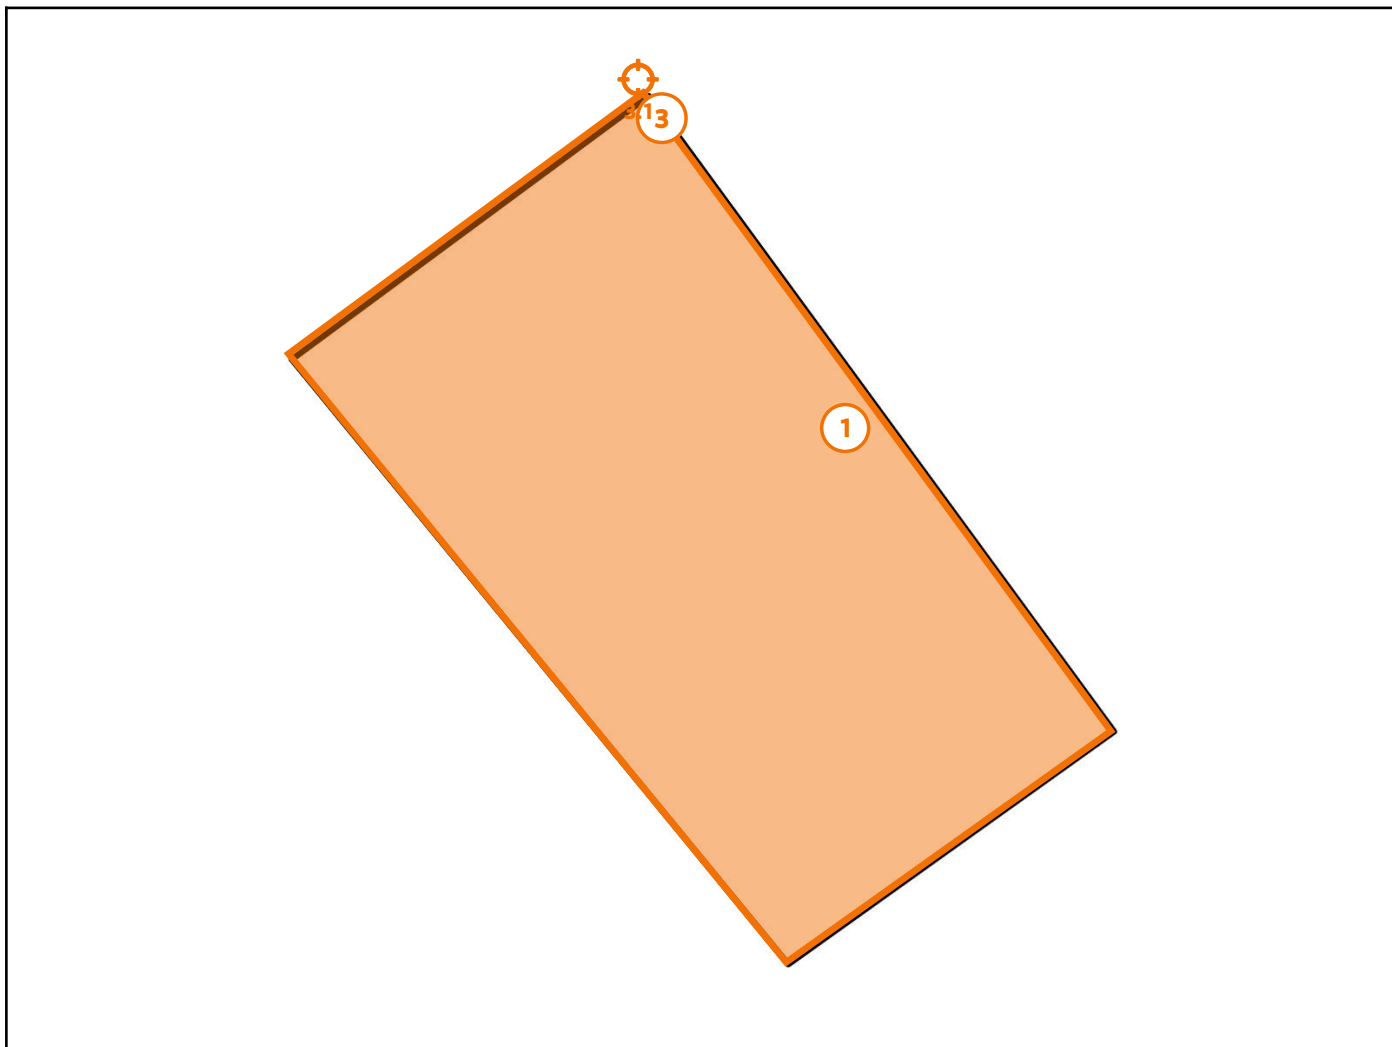
Plan 3.1: Constructie plan

Beschrijving	Type	Actie
1. Cementbuis	Asbestmateriaal	Verwijderen
3. Leien	Asbestmateriaal	Verwijderen
3.1 Code: leien	Puntmonster	-

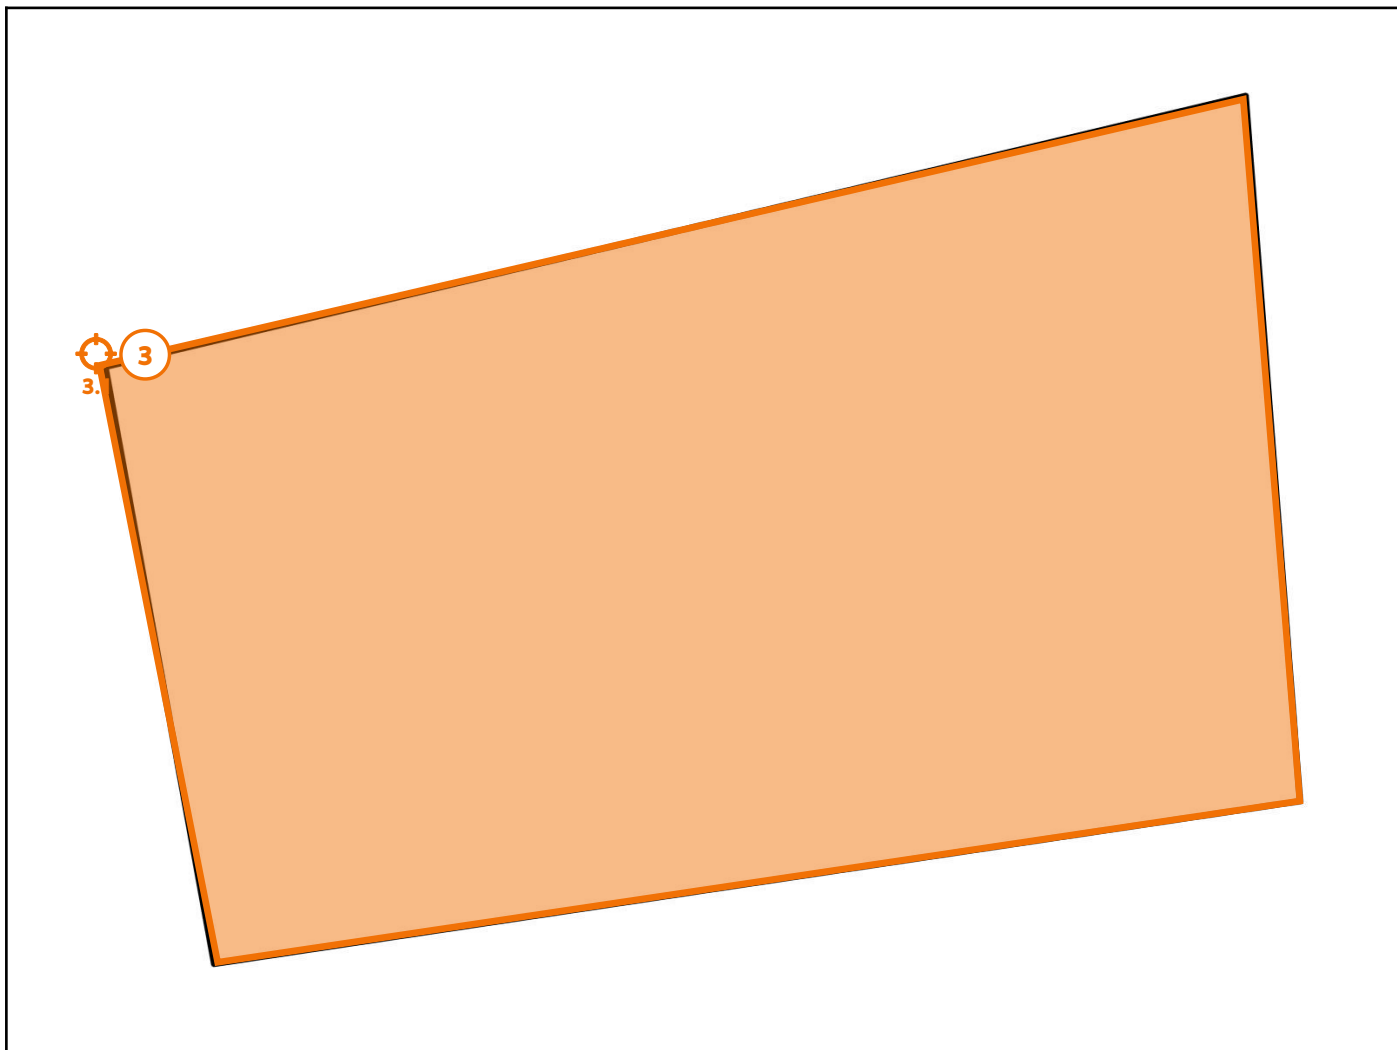
Plan 4.1: brievenbus plan

Beschrijving	Type	Actie
3. Leien	Asbestmateriaal	Verwijderen
3.1 Code: leien	Puntmonster	-

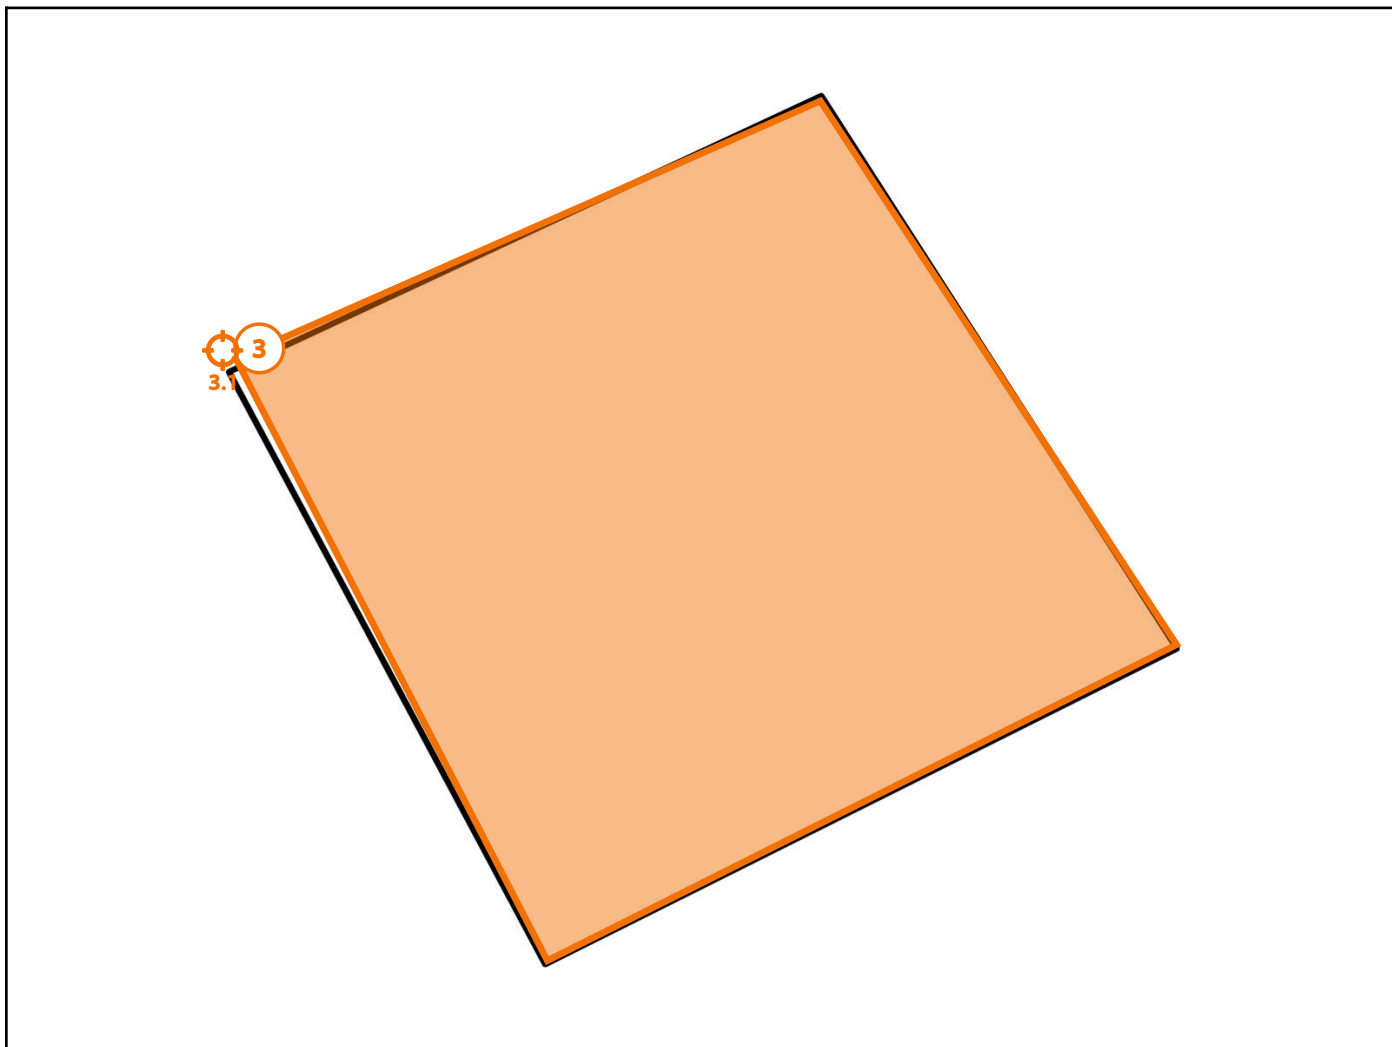
Plan 5.1: brievenbus plan

Beschrijving	Type	Actie
3. Leien	Asbestmateriaal	Verwijderen
3.1 Code: leien	Puntmonster	-

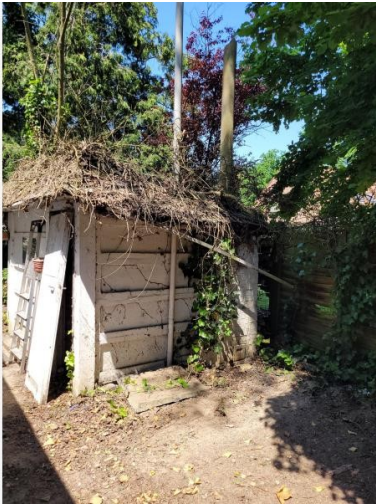
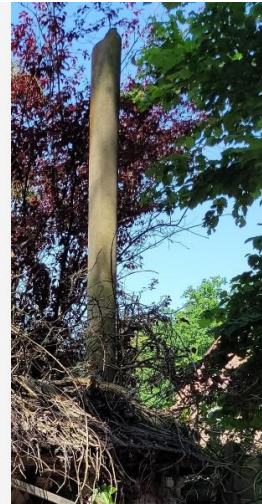
Conclusie

Actie

Het asbestmateriaal valt onder de mijlpaal van 2034.

Verwijderen

Eindbeoordeling materiaalrisico	Laag materiaalrisico en/of verlaagde kans op vezelvrijgave
---------------------------------	--

Beschrijving	Cementbuis
Omgeving	Buiten
Primaire drager	Schuin dak
Asbestmateriaal	Rookgaskanaal
Bindmiddel van asbestmateriaal	Cement
Gebondenheid op basis van bindmiddel	Hecht
Hoeveelheid (lengte - omtrek - dikte - aantal)	<ul style="list-style-type: none">• 3,00 m - 11,00 cm - 1,00 cm - 1 stuk
Totaal volume	0,003 m ³
Eenvoudig bereikbaar	Ja
Bevestigingswijze	<ul style="list-style-type: none">• Verlijmd, ingegoten, versmeerd

- Zorg voor een veilig beheer. Vermijd het beschadigen van het asbestmateriaal. Controleer de toestand jaarlijks op wijzigingen.

- Eenvoudige handelingen: mag via doe-het-zelf of door werknemer(s) met opleidingsattest eenvoudige handelingen
Bij verwijderen, eerst fixeren.

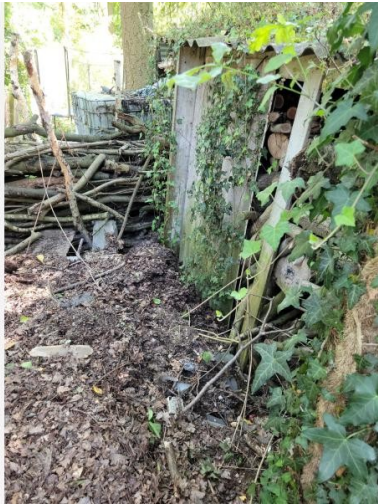
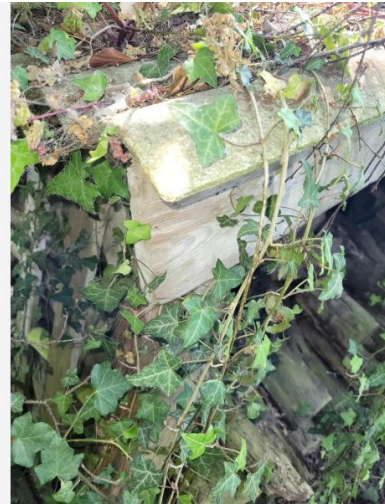
Het asbestmateriaal valt onder de mijlpaal van 2034.

Verwijderen

Eindbeoordeling materiaalrisico	Verhoogd materiaalrisico en/of verhoogde kans op vezelvrijgave
---------------------------------	--

Gebondenheid	Categorie 1: hechtgebonden in oorsprong
Asbestsoort (vezeltype)	Alleen chrysotiel
Asbestconcentratie	Laag (< 50%)
Afschermingsgraad van het gehele materiaal	Geheel of deels vrij aan de buitenlucht
Toestand van het materiaal	Matig beschadigd, matig verweerd

#	Type	Referentie	Resultaat
2.1	Puntmonster	berging hout	Chrysotiel

Beschrijving	Golfplaat berginghok hout
Omgeving	Buiten
Primaire drager	Schuin dak
Asbestmateriaal	Dak- en gevelbekleding - Golfplaat
Bindmiddel van asbestmateriaal	Cement
Gebondenheid op basis van bindmiddel	Hecht
Hoeveelheid (oppervlakte - aantal)	• 11,00 m ² - 1 stuk

- Zorg voor een veilig beheer. Vermijd het beschadigen van het asbestmateriaal. Controleer de toestand jaarlijks op wijzigingen.
- Hemelwater dat afspoelt van asbestcement daken of gevels kan asbestdeeltjes bevatten. Gebruik het enkel voor gesloten circuits (bv. spoelen toiletten). Reinig na het vervangen van het dak of de gevel de dakgoten en regenwaterput of -ton om asbesthoudend sediment of slib te verwijderen

- Eenvoudige handelingen: mag via doe-het-zelf of door werknemer(s) met opleidingsattest eenvoudige handelingen
Bij verwijderen, eerst fixeren.

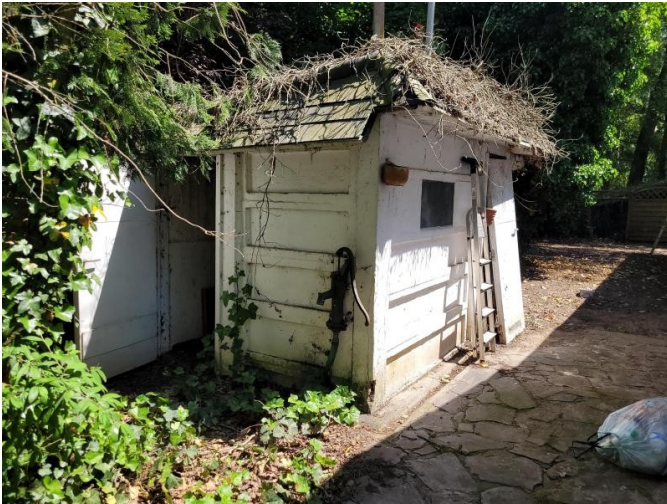
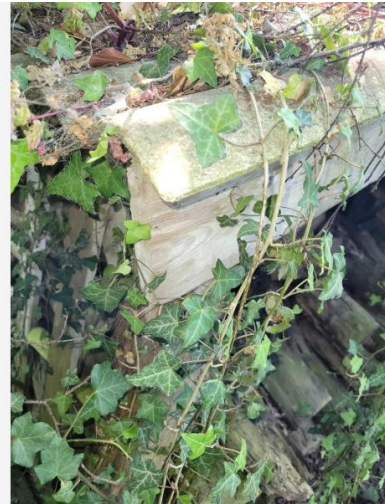
Het asbestmateriaal valt onder de mijlpaal van 2034.

[Verwijderen](#)

Eindbeoordeling materiaalrisico	Verhoogd materiaalrisico en/of verhoogde kans op vezelvrijgave
---------------------------------	--

Gebondenheid	Categorie 1: hechtgebonden in oorsprong
Asbestsoort (vezeltype)	Crocidoliet aanwezig
Asbestconcentratie	Laag (< 50%)
Afschermingsgraad van het gehele materiaal	Geheel of deels vrij aan de buitenlucht
Toestand van het materiaal	Matig beschadigd, matig verweerd

#	Type	Referentie	Resultaat
3.1	Puntmonster	leien	Chrysotiel, Crocidoliet

Beschrijving	Leien
Omgeving	Buiten
Primaire drager	Schuin dak
Asbestmateriaal	Dak- en gevelbekleding - Lei, shingle

Bindmiddel van asbestmateriaal	Cement
Gebondenheid op basis van bindmiddel	Hecht
Hoeveelheid (oppervlakte - aantal)	• 8,00 m ² - 1 stuk
Totale oppervlakte	8,00 m ²
Eenvoudig bereikbaar	Ja
Bevestigingswijze	• Geschroefd
Identificatiemethode	Vaststelling met monstername
Destructieve handeling voor identificatie	Nee
Opmerking	leien op berghok achter de woning, leien op de 2 brievenbussen vooraan.

- Zorg voor een veilig beheer. Vermijd het beschadigen van het asbestmateriaal. Controleer de toestand jaarlijks op wijzigingen.
- Hemelwater dat afspoelt van asbestcement daken of gevels kan asbestdeeltjes bevatten. Gebruik het enkel voor gesloten circuits (bv. spoelen toiletten). Reinig na het vervangen van het dak of de gevel de dakgoten en regenwaterput of -ton om asbesthoudend sediment of slib te verwijderen

- Eenvoudige handelingen: mag via doe-het-zelf of door werknemer(s) met opleidingsattest eenvoudige handelingen
Bij verwijderen, eerst fixeren.

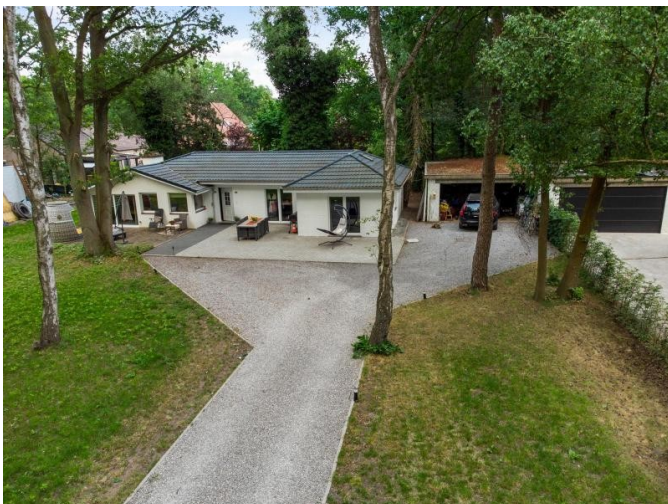
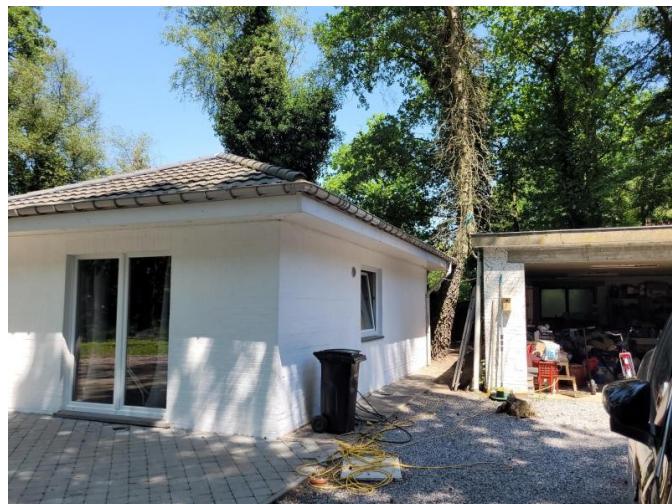
Het asbestmateriaal valt onder de mijlpaal van 2040.

Verwijderen

Eindbeoordeling materiaalrisico	Verhoogd materiaalrisico en/of verhoogde kans op vezelvrijgave
---------------------------------	--

Gebondenheid	Categorie 1: hechtgebonden in oorsprong
Asbestsoort (vezeltype)	Crocidoliet aanwezig
Asbestconcentratie	Laag (< 50%)
Afschermingsgraad van het gehele materiaal	Geheel of deels vrij aan de buitenlucht
Toestand van het materiaal	Matig beschadigd, matig verweerd

Beschrijving	Roofing plat dak garage
Omgeving	Buiten
Primaire drager	Plat dak
Asbestmateriaal	Dak- en gevelbekleding - Roofing
Bindmiddel van asbestmateriaal	Bitumen (roofing, teer, asfalt)
Gebondenheid op basis van bindmiddel	Hecht
Hoeveelheid (oppervlakte - aantal)	• 50,00 m ² - 1 stuk
Totale oppervlakte	50,00 m ²
Eenvoudig bereikbaar	Ja
Bevestigingswijze	• Verlijmd, ingegoten, versmeerd

Identificatiemethode	Vaststelling zonder monstername Motivatie: Groot risico op structurele gevolgschade (lekschade, werking installatie,...)
Destructieve handeling voor identificatie	Nee
Opmerking	Ook is het plat dak helemaal begroeid met beplanting.

- Zorg voor een veilig beheer. Vermijd het beschadigen van het asbestmateriaal. Controleer de toestand jaarlijks op wijzigingen.
- Hemelwater dat afspoelt van asbestcement daken of gevels kan asbestdeeltjes bevatten. Gebruik het enkel voor gesloten circuits (bv. spoelen toiletten). Reinig na het vervangen van het dak of de gevel de dakgoten en regenwaterput of -ton om asbesthoudend sediment of slib te verwijderen

- Eenvoudige handelingen: mag via doe-het-zelf of door werknemer(s) met opleidingsattest eenvoudige handelingen
Bij verwijderen, eerst fixeren.

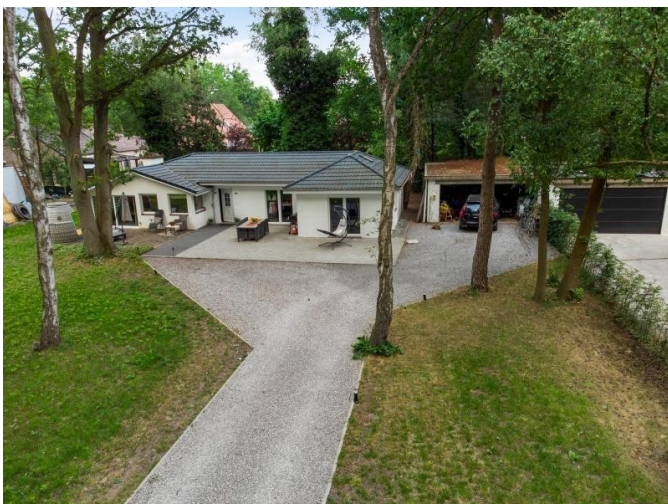
Situeringfoto

Uitgesloten van inspectie

Bouwjaar: 2019

Constructies gebouwd vanaf 2001 moeten niet onderzocht worden
