# Asbestinventarisatetest

Moerdijkstraat 47, 8480 Ichtegem

Attestnummer : 20250216-000121.000

**Niet-asbestveilig**

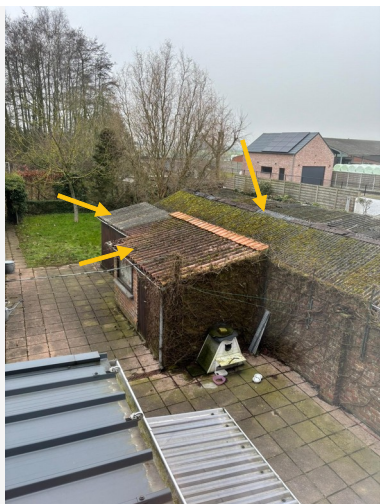
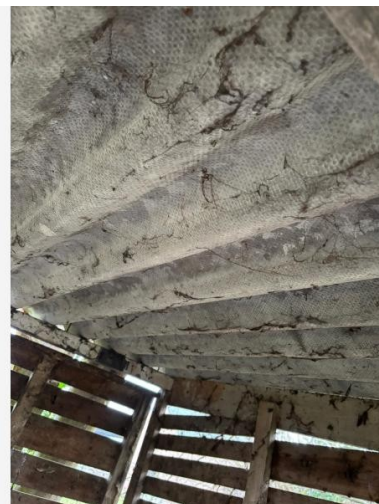
Eindbeoordeling materiaalrisico	Hoog materiaalrisico en/of hoge kans op vezelvrijgave
---------------------------------	---

Gebondenheid	Categorie 1: hechtgebonden in oorsprong
Asbestsoort (vezeltype)	Crocidoliet aanwezig
Asbestconcentratie	Laag (< 50%)
Afschermingsgraad van het gehele materiaal	Geheel of deels (ook) vrij aan de binnenlucht
Toestand van het materiaal	Matig beschadigd, matig verweerd

Beschrijving	Golfplaten
Omgeving	Grenst aan binnen- en buitenlucht
Primaire drager	Schuin dak
Asbestmateriaal	Dak- en gevelbekleding - Golfplaat
Bindmiddel van asbestmateriaal	Cement
Gebondenheid op basis van bindmiddel	Hecht
Hoeveelheid (oppervlakte - aantal)	<ul style="list-style-type: none"><li>• 180,00 m<sup>2</sup> - 1 stuk</li></ul>
Totale oppervlakte	180,00 m <sup>2</sup>
Eenvoudig bereikbaar	Ja
Bevestigingswijze	<ul style="list-style-type: none"><li>• Onbekend</li></ul>
Identificatiemethode	Vaststelling zonder monstername
Destructieve handeling voor identificatie	Nee
Opmerking	De vermelde hoeveelheden en gewichten berusten op een inschatting en kunnen niet gebruikt worden i.h.k.v. een meetstaat voor werken.

**Dringend verwijderen**

- Verwijder dit asbestmateriaal zo snel mogelijk. Volg de toestand goed op.
- Hemelwater dat afspoelt van asbestcement daken of gevels kan asbestdeeltjes bevatten. Gebruik het enkel voor gesloten circuits (bv. spoelen toiletten). Reinig na het vervangen van het dak of de gevel de dakgoten en regenwaterput of -ton om asbesthoudend sediment of slib te verwijderen

- Eenvoudige handelingen: mag via doe-het-zelf of door werknemer(s) met opleidingsattest eenvoudige handelingen  
Voor golfplaten bestaat er geen wettelijke verplichting om deze asbestverdachte toepassing te laten verwijderen door een firma met een opleidingsattest eenvoudige handelingen. In principe mag u deze asbesttoepassing zelf verwijderen, ongeacht beschadigingen of vrije asbestvezels, zolang u de nodige veiligheidsmaatregelen in acht neemt om uzelf en uw omgeving te beschermen. Echter, een beschadigde asbesttoepassing in slechte staat kan makkelijk verder breken of vergruizen, wat schadelijke asbestvezels kan vrijgeven die ingeademd kunnen worden. De verwijdering van het materiaal moet met de nodige zorg en veiligheidsvoorzieningen gebeuren. U mag enkel een beschadigde of verweerde asbesttoepassing verwijderen als er niemand anders in de buurt is en de toepassing niet verder beschadigd raakt of vergruist.

- Zorg ervoor dat de golfplaten niet breken of beschadigd worden (nooit gooien of breken).
- Besproei de golfplaten met een speciaal fixeermiddel op de bevestigingspunten.
- Maak de bevestigingsnagels van de golfplaat los met behulp van een klauwhamer en een blokje hout eronder om beschadiging te vermijden. Als er schroeven zijn, draai deze dan voorzichtig uit zonder beschadiging.
- Verwijder de golfplaten één voor één.
- Stapel de golfplaten één voor één voorzichtig op in een asbestafvalzak (niet breken).
- Breng het asbestafval naar een recyclingepark of een geregistreerde asbestinzamelaar.

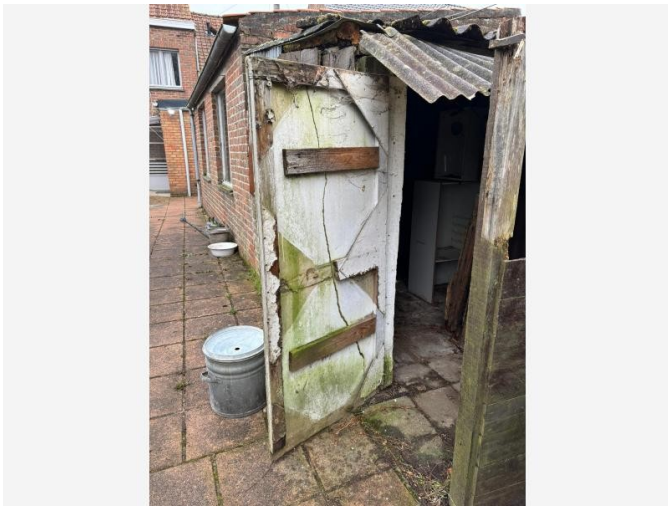
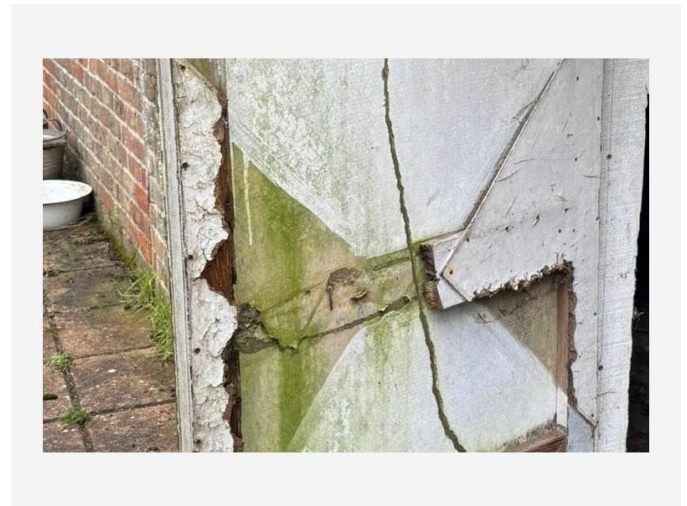
Eindbeoordeling materiaalrisico	Hoog materiaalrisico en/of hoge kans op vezelvrijgave
---------------------------------	---

Gebondenheid	Categorie 1: hechtgebonden in oorsprong
Asbestsoort (vezeltype)	Crocidoliet aanwezig
Asbestconcentratie	Laag (< 50%)
Afschermingsgraad van het gehele materiaal	Geheel of deels (ook) vrij aan de binnenlucht
Toestand van het materiaal	Matig beschadigd, matig verweerd

Beschrijving	Deur met AC-plaat
Omgeving	Buiten
Primaire drager	Wandopening verticaal (raam, deur, ...)
Asbestmateriaal	Plaat, paneel, tablet - Type Menuiserie
Bindmiddel van asbestmateriaal	Cement
Gebondenheid op basis van bindmiddel	Hecht
Hoeveelheid (oppervlakte - dikte - aantal)	• 3,60 m <sup>2</sup> - 0,30 cm - 1 stuk
Totaal volume	0,011 m <sup>3</sup>
Eenvoudig bereikbaar	Ja
Bevestigingswijze	• Genageld, geniet
Identificatiemethode	Vaststelling zonder monsternamen
Destructieve handeling voor identificatie	Nee
Opmerking	De vermelde hoeveelheden en gewichten berusten op een inschatting en kunnen niet gebruikt worden i.h.k.v. een meetstaat voor werken.

**Dringend verwijderen**

- Verwijder dit asbestmateriaal zo snel mogelijk. Volg de toestand goed op.

- Eenvoudige handelingen: mag via doe-het-zelf of door werknemer(s) met opleidingsattest eenvoudige handelingen  
De verwijdering van de deuren moet met de nodige zorg en veiligheidsvoorzieningen gebeuren. Leg ze voorzichtig in een asbestafvalzak, dubbel verpakt en breng ze naar een recyclagepark of een geregistreerde asbestinzamelaar.

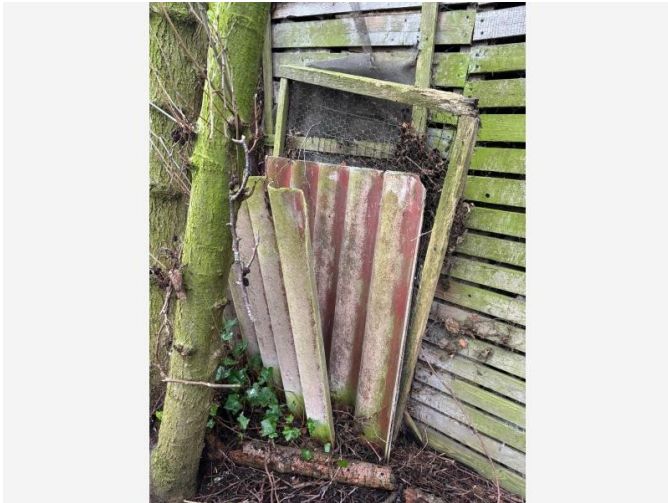
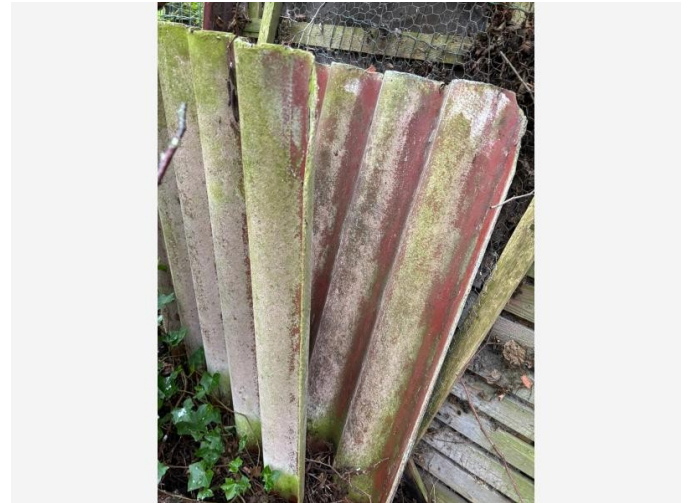
Beschrijving	Golfplaten
Type afvalstof	Betreft stock-voorraad of gedemonteerde asbestmaterialen
Aanwezige resten	Geen resten aanwezig
Omgeving	Buiten
Primaire drager	golfplaten
Asbestmaterialen	<ul style="list-style-type: none"><li>Dak- en gevelbekleding - Golfplaat</li></ul>
Bindmiddel van asbestmateriaal	Cement
Gebondenheid op basis van bindmiddel	Hecht
Hoeveelheid (gewicht - aantal)	<ul style="list-style-type: none"><li>20,00 kg - 1 stuk</li></ul>
Totaal gewicht	20,00 kg
Eenvoudig bereikbaar	Ja
Identificatiemethode	Vaststelling zonder monsternamen
Opmerking	De vermelde hoeveelheden en gewichten berusten op een inschatting en kunnen niet gebruikt worden i.h.k.v. een meetstaat voor werken.

**Dringend verwijderen**

- Verwijder het asbestafval.

- Eenvoudige handelingen: mag via doe-het-zelf of door werknemer(s) met opleidingsattest eenvoudige handelingen  
De verwijdering van het asbestafval moet met de nodige zorg en veiligheidsvoorzieningen gebeuren. Leg het afval voorzichtig in een asbestafvalzak, dubbel verpakt en breng het naar een recyclagepark of een geregistreerde asbestinzamelaar.

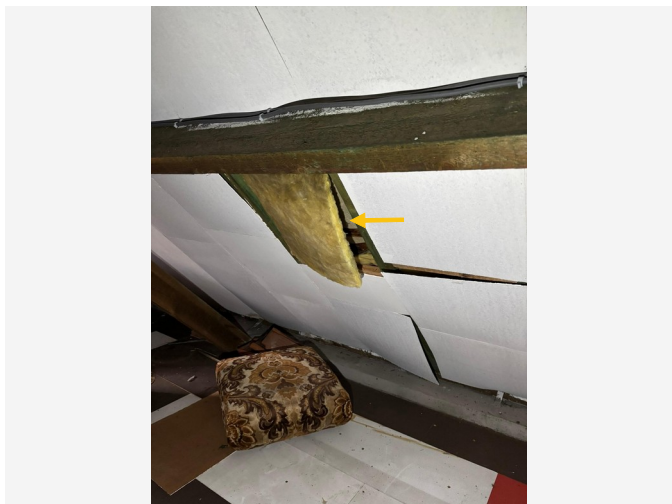
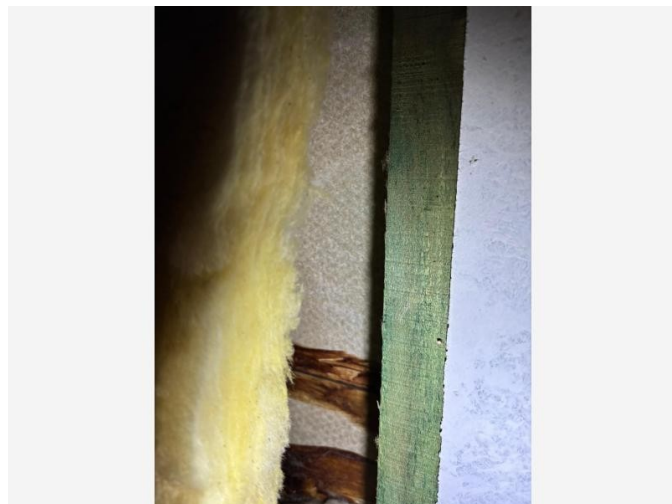
Eindbeoordeling materiaalrisico	Verhoogd materiaalrisico en/of verhoogde kans op vezelvrijgave
---------------------------------	--

Gebondenheid	Categorie 1: hechtgebonden in oorsprong
Asbestsoort (vezeltype)	Crocidoliet aanwezig
Asbestconcentratie	Laag (< 50%)
Afschermingsgraad van het gehele materiaal	Geheel of deels (ook) vrij aan de binnenlucht
Toestand van het materiaal	Licht beschadigd, licht verweerd. Intact calciumsilicaatmateriaal of categorie III 'gebondenheid'

<b>Beschrijving</b>	Onderdak woning
<b>Omgeving</b>	Grenst aan binnen- en buitenlucht
<b>Primaire drager</b>	Schuin dak
<b>Asbestmateriaal</b>	Plaat, paneel, tablet - Type Menuiserie
<b>Bindmiddel van asbestmateriaal</b>	Cement
<b>Gebondenheid op basis van bindmiddel</b>	Hecht
<b>Hoeveelheid (oppervlakte - dikte - aantal)</b>	<ul style="list-style-type: none"><li>• 90,00 m<sup>2</sup> - 0,30 cm - 1 stuk</li></ul>
<b>Totaal volume</b>	0,27 m <sup>3</sup>
<b>Eenvoudig bereikbaar</b>	Nee <ul style="list-style-type: none"><li>• Het asbestmateriaal is bedekt (uitgezonderd laag verf, coating, behang, kunststof, textiel) en het wegnemen van het bedekkende materiaal kan niet zonder het bedekkende materiaal te beschadigen.</li></ul>
<b>Bevestigingswijze</b>	<ul style="list-style-type: none"><li>• Onbekend</li></ul>
<b>Identificatiemethode</b>	Vaststelling zonder monsternamen
<b>Destructieve handeling voor identificatie</b>	Nee

Maatregelen nemen

- Zorg voor een veilig beheer en verwijder dit asbestmateriaal wanneer het bij werken eenvoudig bereikbaar wordt. Controleer de toestand jaarlijks op wijzigingen.

- Eenvoudige handelingen: mag via doe-het-zelf of door werknemer(s) met opleidingsattest eenvoudige handelingen  
Als het asbestverdachte materiaal volledig intact is en er geen vrije asbestvezels zichtbaar zijn, is er geen wettelijke verplichting om dit door een gecertificeerde firma te laten verwijderen. In principe kunt u dit materiaal zelf verwijderen met de nodige veiligheidsmaatregelen om uzelf en uw omgeving te beschermen. Het is van groot belang dat het materiaal tijdens de verwijdering intact blijft en er geen asbestvezels vrijkomen.

- Verwijder de panlatten voorzichtig met een klauwhamer.
- Maak de bevestigingsnagels van de onderdakplaten los met een klauwhamer en een blokje hout eronder om beschadiging te voorkomen.
- Maak de onderdakplaten één voor één los in hun geheel.
- Stapel de onderdakplaten één voor één voorzichtig in een asbestafvalzak (niet breken).
- Het asbestafval kunt u brengen naar een erkend recyclagepark of bij een geregistreerde asbestinzamelaar.

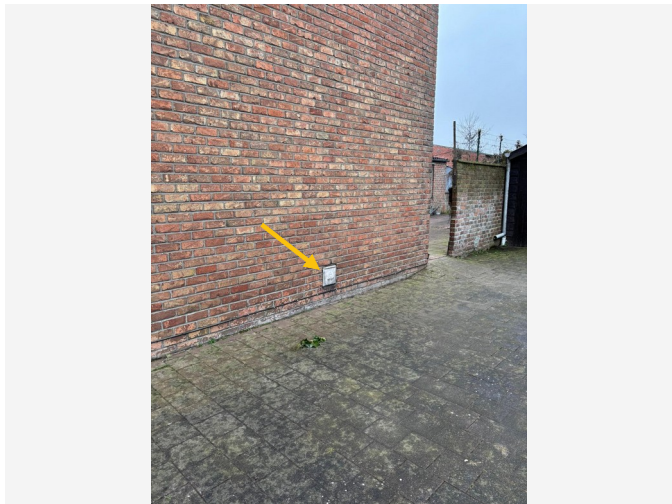
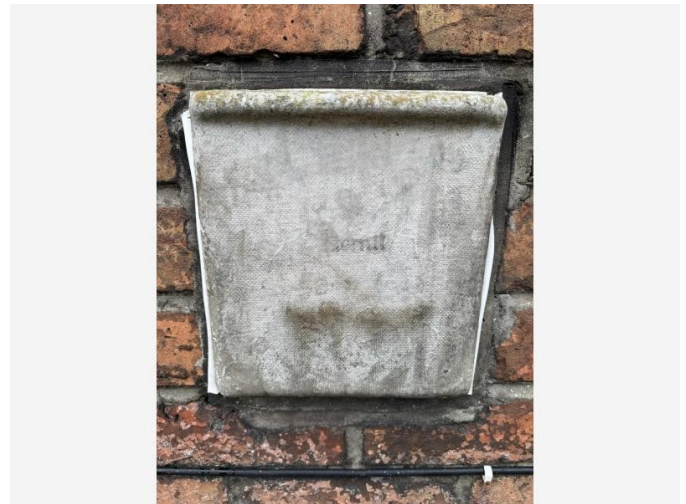
Eindbeoordeling materiaalrisico	Laag materiaalrisico en/of verlaagde kans op vezelvrijgave
---------------------------------	--

Gebondenheid	Categorie 1: hechtgebonden in oorsprong
Asbestsoort (vezeltype)	Crocidoliet aanwezig
Asbestconcentratie	Laag (< 50%)
Afschermingsgraad van het gehele materiaal	Geheel of deels vrij aan de buitenlucht
Toestand van het materiaal	Licht beschadigd, licht verweerd. Intact calciumsilicaatmateriaal of categorie III 'gebondenheid'

Beschrijving	Schouwplaatje
Omgeving	Buiten
Primaire drager	Ruimteverwarming
Asbestmateriaal	Schouwplaatje
Bindmiddel van asbestmateriaal	Cement
Gebondenheid op basis van bindmiddel	Hecht
Hoeveelheid (gewicht - aantal)	<ul style="list-style-type: none"><li>• 0,25 kg - 1 stuk</li></ul>
Totaal gewicht	0,25 kg
Eenvoudig bereikbaar	Ja
Bevestigingswijze	<ul style="list-style-type: none"><li>• Geklemd</li></ul>
Identificatiemethode	Vaststelling zonder monstername
Destructieve handeling voor identificatie	Nee
Opmerking	De vermelde hoeveelheden en gewichten berusten op een inschatting en kunnen niet gebruikt worden i.h.k.v. een meetstaat voor werken.

Zorgvuldig beheren

- Zorg voor een veilig beheer. Vermijd het beschadigen van het asbestmateriaal. Controleer de toestand jaarlijks op wijzigingen.

- Eenvoudige handelingen: mag via doe-het-zelf of door werknemer(s) met opleidingsattest eenvoudige handelingen  
De verwijdering van het schouwplaatje moet met de nodige zorg en veiligheidsvoorzieningen gebeuren. Leg het voorzichtig in een asbestafvalzak, dubbel verpakt en breng het naar een recyclagepark of een geregistreerde asbestinzamelaar.

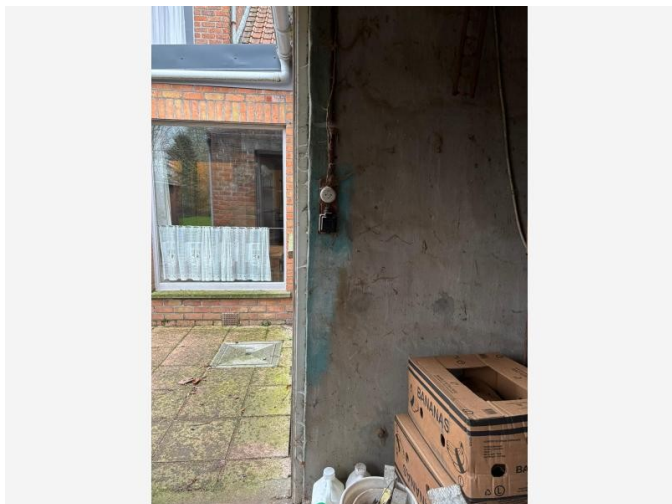
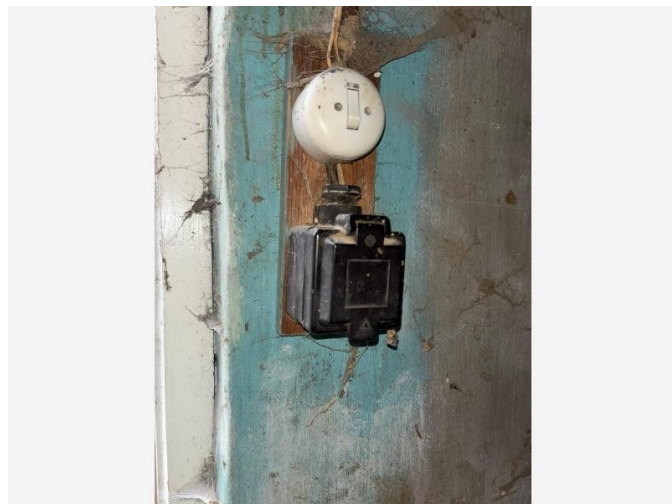
Eindbeoordeling materiaalrisico	Laag materiaalrisico en/of verlaagde kans op vezelvrijgave
---------------------------------	--

Gebondenheid	Categorie 1: hechtgebonden in oorsprong
Asbestsoort (vezeltype)	Crocidoliet aanwezig
Asbestconcentratie	Laag (< 50%)
Afschermingsgraad van het gehele materiaal	Geheel of deels (ook) vrij aan de binnenlucht
Toestand van het materiaal	Onbeschadigd, niet verweerd

Beschrijving	Bakeliet toepassingen
Omgeving	Binnen
Primaire drager	Communicatie en elektrische infrastructuur en uitrusting
Asbestmateriaal	Plaat, paneel, tablet - Type Bakeliet
Bindmiddel van asbestmateriaal	Kunststof of -hars
Gebondenheid op basis van bindmiddel	Hecht
Hoeveelheid (oppervlakte - dikte - aantal)	<ul style="list-style-type: none"><li>• 0,20 m<sup>2</sup> - 0,28 cm - 1 stuk</li></ul>
Totaal volume	< 0,001 m <sup>3</sup>
Eenvoudig bereikbaar	Ja
Bevestigingswijze	<ul style="list-style-type: none"><li>• Geschroefd</li></ul>
Identificatiemethode	Vaststelling zonder monsternamen
Destructieve handeling voor identificatie	Nee
Opmerking	De vermelde hoeveelheden en gewichten berusten op een inschatting en kunnen niet gebruikt worden i.h.k.v. een meetstaat voor werken.

Zorgvuldig beheren

- Zorg voor een veilig beheer. Vermijd het beschadigen van het asbestmateriaal. Controleer de toestand jaarlijks op wijzigingen.

- Eenvoudige handelingen: mag via doe-het-zelf of door werknemer(s) met opleidingsattest eenvoudige handelingen  
Het materiaal uit bakeliet is een hecht gebonden toepassing. Deze kunnen losgeschroefd worden zonder het materiaal te breken. Indien onvoldoende of geen kennis van werken aan elektrisch (schakel)materiaal, dan moet u deze laten verwijderen door een professional die een elektrische opleiding heeft gevolgd. Bij het verwijderen moet steeds rekening worden gehouden met alle milieu- en veiligheidsvoorschriften.

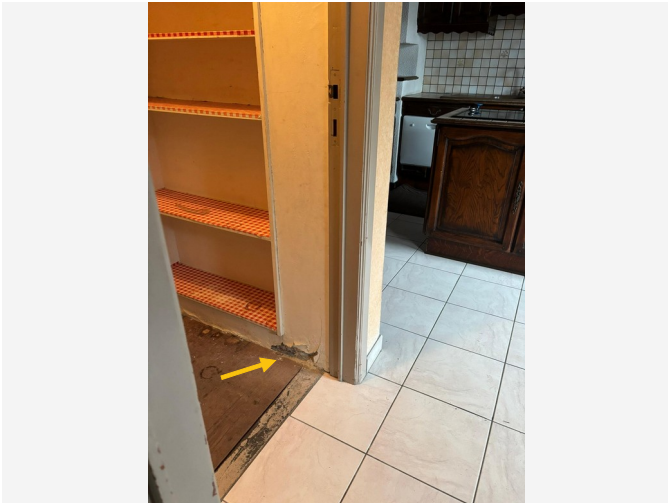
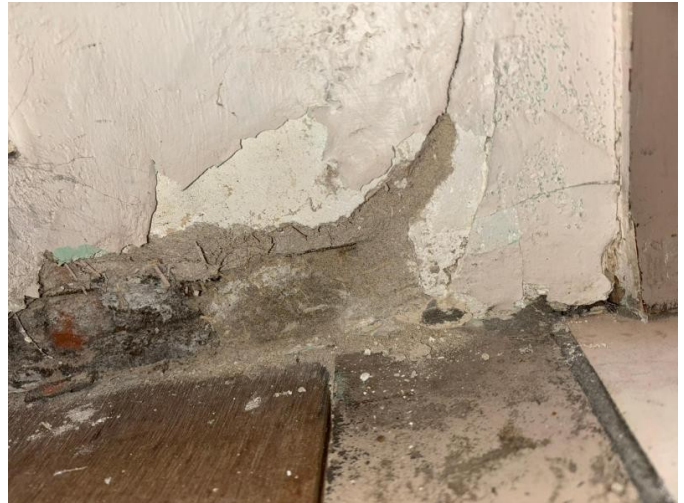
## Fiche 12: Pleisterwerken muren

Geen asbest

<b>Beschrijving</b>	Pleisterwerken muren
<b>Omgeving</b>	Binnen
<b>Primaire drager</b>	Binnenwand
<b>Bindmiddel van materiaal</b>	Gips - kalk
<b>Gebondenheid op basis van bindmiddel</b>	Niet-hechtgebonden
<b>Hoeveelheid (oppervlakte - dikte - aantal)</b>	• 225,00 m <sup>2</sup> - 1,00 cm - 1 stuk
<b>Totaal volume</b>	2,25 m <sup>3</sup>
<b>Identificatiemethode</b>	Vaststelling met monsternamen
<b>Destructieve handeling voor identificatie</b>	Nee
<b>Opmerking</b>	De vermelde hoeveelheden en gewichten berusten op een inschatting en kunnen niet gebruikt worden i.h.k.v. een meetstaat voor werken.
