Asbestinventarisatetest

Profetenstraat 14, 1760 Roosdaal

Attestnummer : 20250219-000135.000

Uitgegeven op : 19.02.2025

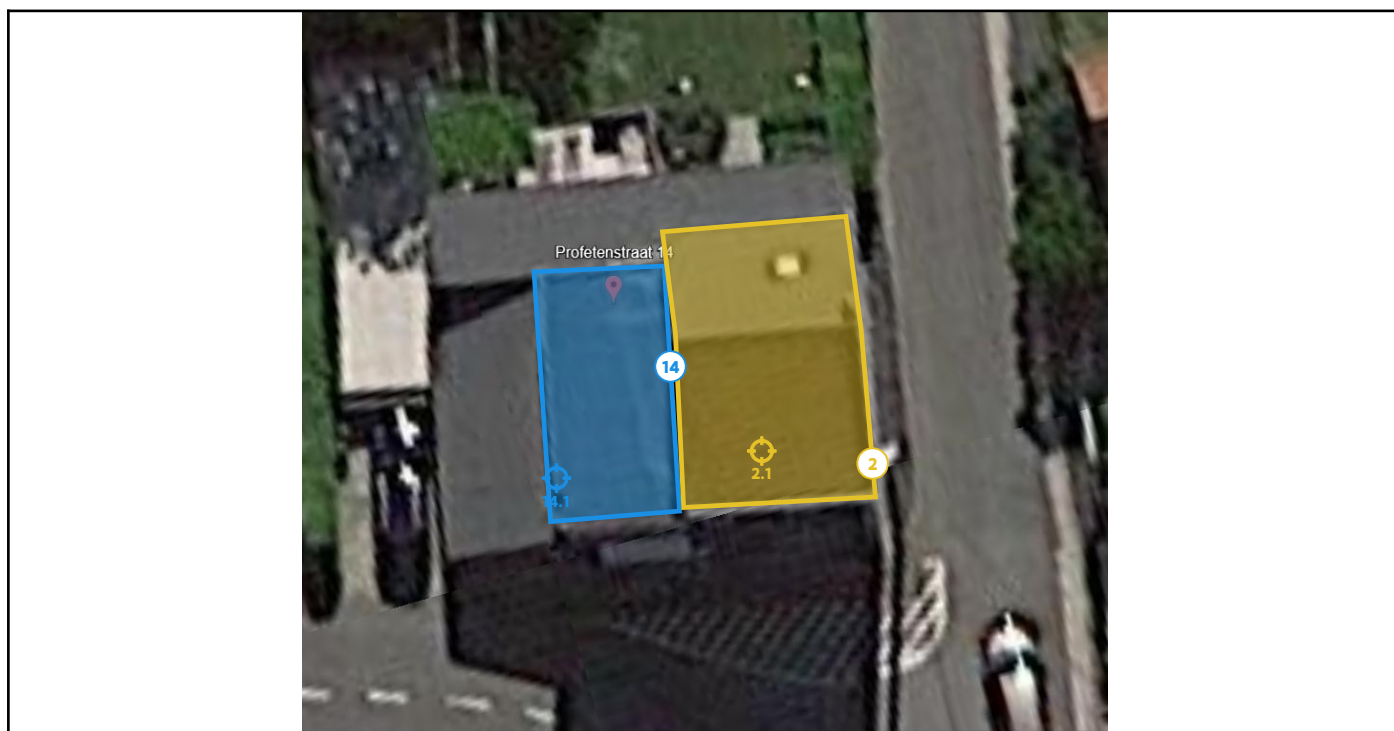
Plan 1.10: Daken

Beschrijving	Type	Actie
2. Leien (Onder)Dak	Asbestmateriaal	Zorgvuldig beheren
2.1 Code: 9523 - 9	Puntmonster	-
14. Roofing Kippenhok - Plat Dak	Geen asbest	-
14.1 Code: 9523 - 5	Mengmonster	-

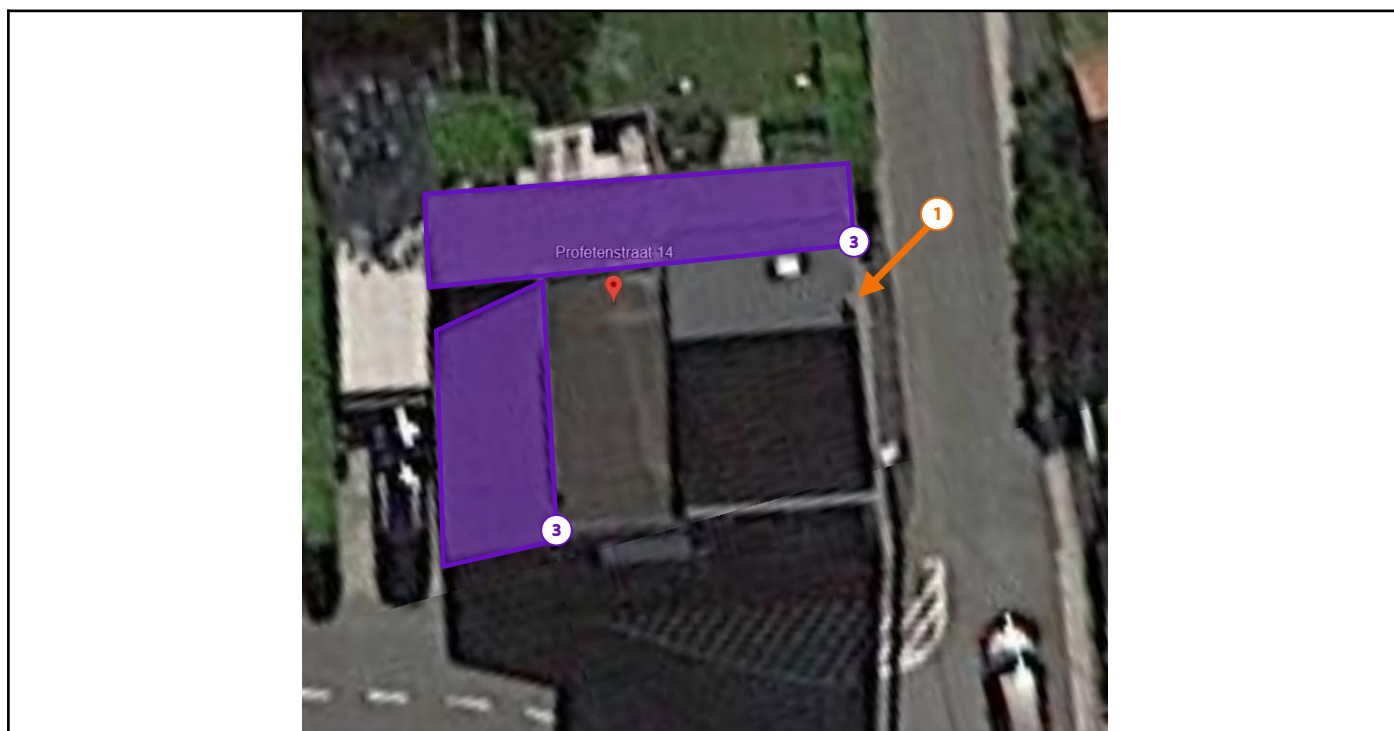
Plan 1.11: Daken

Beschrijving	Type	Actie
1. Schouw	Asbestmateriaal	Verwijderen
3. Onderdak Keuken - Praktijkruimte/CV Lokaal	Beperking	-

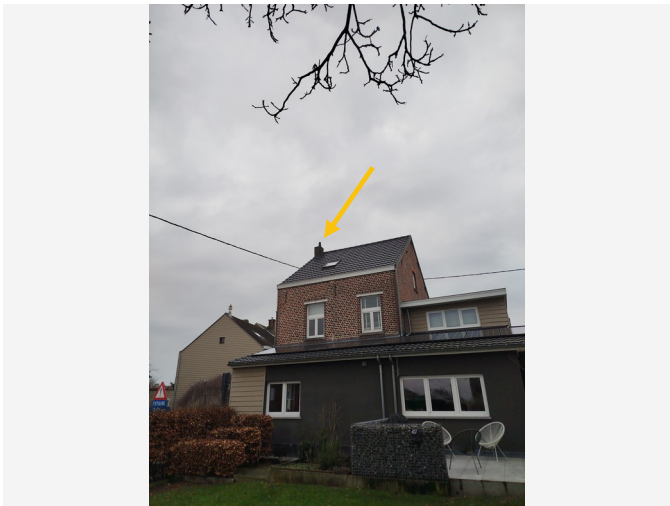
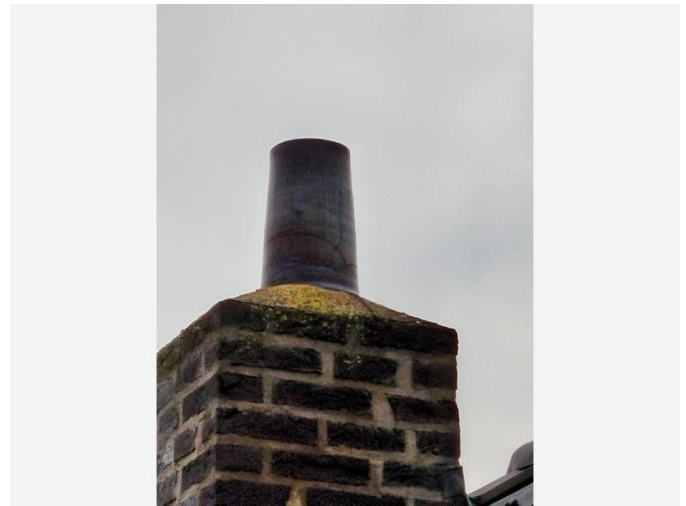
Conclusie

Het asbestmateriaal valt onder de mijlpaal van 2034.

Risicobeoordeling

Eindbeoordeling materiaalrisico	Verhoogd materiaalrisico en/of verhoogde kans op vezelvrijgave
---------------------------------	--

Gebondenheid	Categorie 1: hechtgebonden in oorsprong
Asbestsoort (vezeltype)	Crocidoliet aanwezig
Asbestconcentratie	Laag (< 50%)
Afschermingsgraad van het gehele materiaal	Geheel of deels vrij aan de buitenlucht
Toestand van het materiaal	Matig beschadigd, matig verweerd

Beschrijving	Schouw
Omgeving	Buiten
Primaire drager	Ruimteverwarming
Asbestmateriaal	Rookgaskanaal
Bindmiddel van asbestmateriaal	Cement
Gebondenheid op basis van bindmiddel	Hecht
Hoeveelheid (lengte - omtrek - dikte - aantal)	<ul style="list-style-type: none">• 1,00 m - 40,00 cm - 1,00 cm - 1 stuk
Totaal volume	0,004 m ³
Eenvoudig bereikbaar	Ja
Bevestigingswijze	<ul style="list-style-type: none">• Verlijmd, ingegoten, versmeerd
Identificatiemethode	Vaststelling zonder monsternamen
Destructieve handeling voor identificatie	Nee
Opmerking	Deze hoeveelheid is een inschatting.

Verwijderen

- Verwijder dit asbestmateriaal zo snel mogelijk. Volg de toestand goed op.

Aangezien de moeilijk bereikbare plaats en de hoogte is het ten zeerste aangeraden om deze toepassing te laten verwijderen door een erkend asbestverwijderaar.

- Eenvoudige handelingen: enkel door erkend asbestverwijderaar
Deze toepassing kan eenvoudig worden verwijderd met de juiste voorzorgsmaatregelen. Zorg ervoor dat het materiaal goed gefixeerd is en draag de aanbevolen beschermende kledij:
 - FFP3 wegwerpmasker of halfgelaatsmasker met P3-filter
 - Tyvek CAT III, type 5/6
 - Wewerphandschoenen

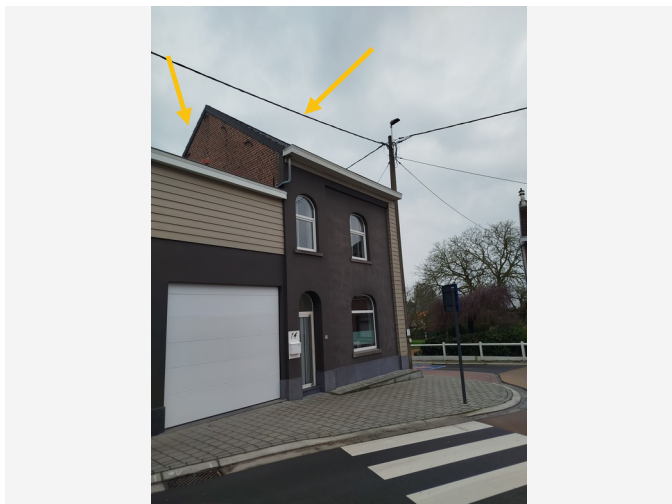
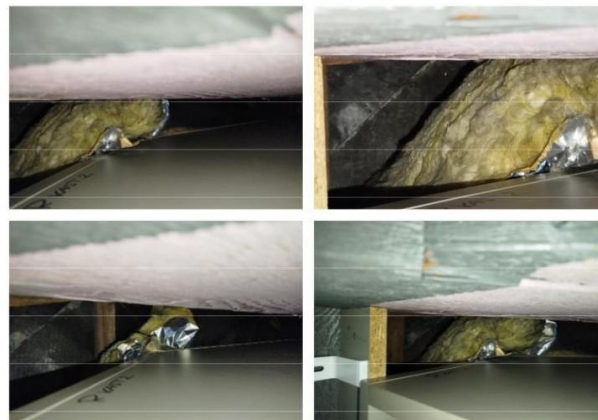
Conclusie

Het asbestmateriaal valt onder de mijlpaal van 2040.

Eindbeoordeling materiaalrisico	Zeer laag materiaalrisico en/of zeer lage kans op vezelvrijgave
---------------------------------	---

Gebondenheid	Categorie 1: hechtgebonden in oorsprong
Asbestsoort (vezeltype)	Alleen chrysotiel
Asbestconcentratie	Laag (< 50%)
Afschermingsgraad van het gehele materiaal	Niet stootvaste afscherming
Toestand van het materiaal	Licht beschadigd, licht verweerd. Intact calciumsilicaatmateriaal of categorie III 'gebondenheid'

#	Type	Referentie	Resultaat
2.1	Puntmonster	9523 - 9	Chrysotiel

Beschrijving	Leien (Onder)Dak
Omgeving	Binnen
Primaire drager	Schuin dak
Asbestmateriaal	Dak- en gevelbekleding - Lei, shingle
Bindmiddel van asbestmateriaal	Cement
Gebondenheid op basis van bindmiddel	Hecht
Hoeveelheid (oppervlakte - aantal)	<ul style="list-style-type: none">• 54,58 m² - 1 stuk
Totale oppervlakte	54,58 m ²
Eenvoudig bereikbaar	Nee <ul style="list-style-type: none">• Het asbestmateriaal is bedekt (uitgezonderd laag verf, coating, behang, kunststof, textiel) en het wegnemen van het bedekkende materiaal kan niet zonder het bedekkende materiaal te beschadigen.
Bevestigingswijze	<ul style="list-style-type: none">• Onbekend
Identificatiemethode	Vaststelling met monstername
Destructieve handeling voor identificatie	Nee

Zorgvuldig beheren

- Zorg voor een veilig beheer. Vermijd het beschadigen van het asbestmateriaal. Controleer de toestand jaarlijks op wijzigingen.

Er ligt een metalen overzetdak over de leien. Deze platen liggen genageld. Door de moeilijkheidsgraad van de verwijdering is het ten zeerste aangeraden om deze toepassing te laten verwijderen door een erkend asbestverwijderaar.

- Eenvoudige handelingen: enkel door erkend asbestverwijderaar
Deze toepassing kan eenvoudig worden verwijderd door een erkend verwijderaar. Zorg ervoor dat het materiaal goed gefixeerd is en draag de juiste beschermende kledij:
 - FFP3 wegwerpmasker of halfgelaatsmasker met P3-filter
 - Tyvek CAT III, type 5/6
 - Wegwerphandschoenen.

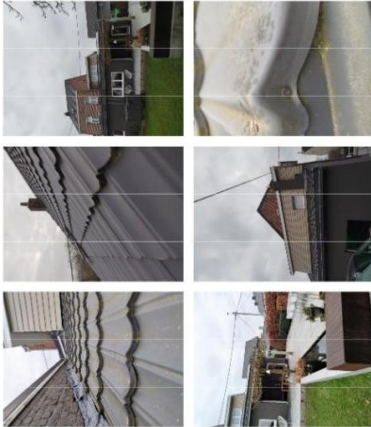
Situeringfoto

Tijdelijke beperking

Reden: Er is geen volledige risicobeoordeling mogelijk

Uitleg van de asbestdeskundige: Het onderdak van de woning kon bemonsterd worden langs de binnenzijde tussen twee kasten. Het schuin dak van de keuken en de praktijkruinte/cv lokaal is langs de binnezijde afgewerkt. Langs de buitenzijde is een overzetdak geplaatst. Dit dak is vastgenageld. Waarschijnlijk is ook hier een leien dak in asbest aanwezig. Dit kon echter niet waargenomen bij het plaatsbezoek.

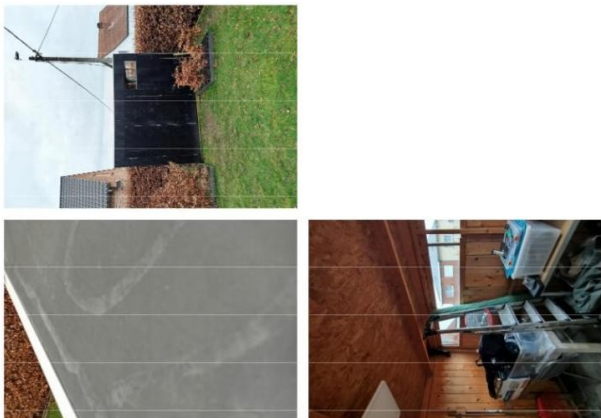
Vrije foto

Er zijn geen asbestverdachte materialen waargenomen in en rond het tuinhuis. De dakbedekking bestaat uit Epdm. Dit is niet asbestverdacht.

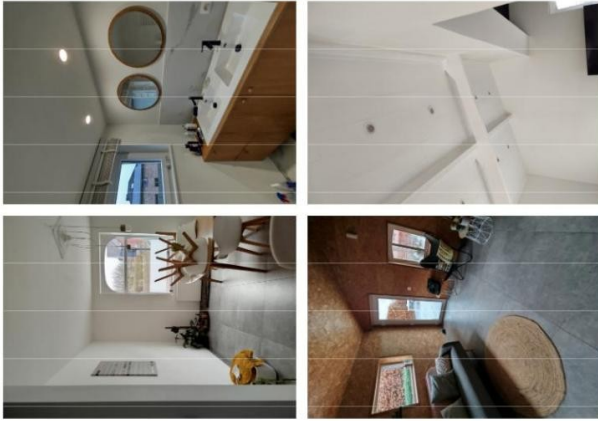
Vrije foto

De plafonds zijn ofwel voorzien van gyroc, ofwel voorzien van planchetten. Deze materialen zijn niet asbestverdacht. Achter deze afwerking kan pleisterwerk aanwezig zijn, wat mogelijk asbesthoudend is. Om dit te bevestigen, is een destructief onderzoek vereist.

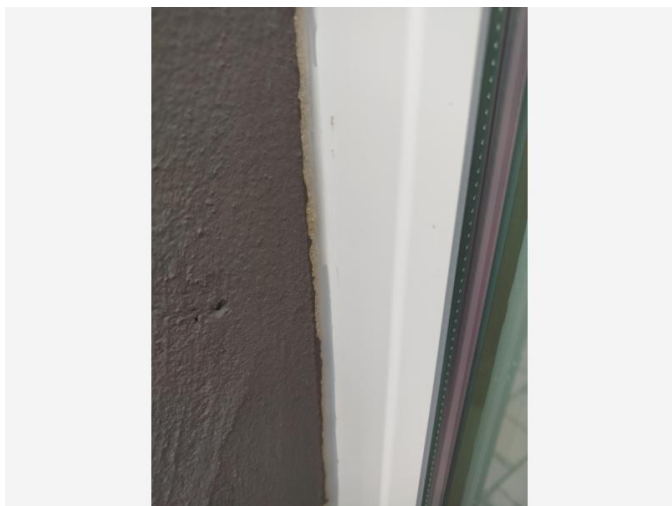
Vrije foto

De dichting rond de ramen is voorzien van siliconen, dit is geen asbestverdacht materiaal.
