Asbestinventarisatetest

Oostvaart 37, 9180 Lokeren

Attestnummer : 20250324-000052.000

Uitgegeven op : 24.03.2025

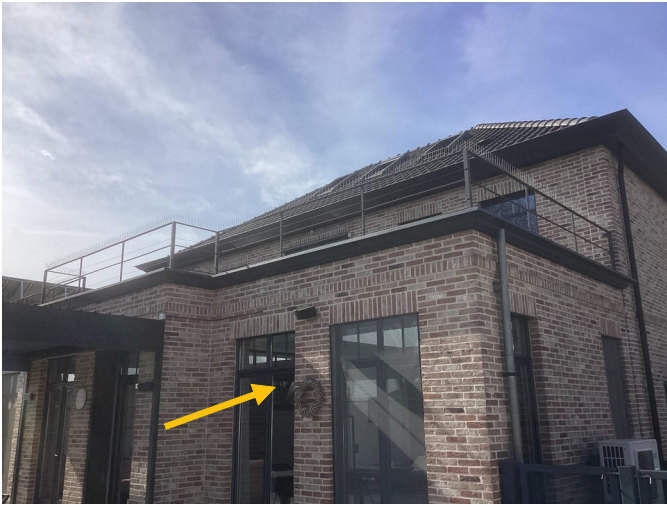
Situeringfoto

Uitgesloten van inspectie

Bouwjaar: 2006

Constructies gebouwd vanaf 2001 moeten niet onderzocht worden

Opmerking	De gelijkvloerse aanbouw is geplaatst in 2006 en daarom niet asbestverdacht
-----------	---

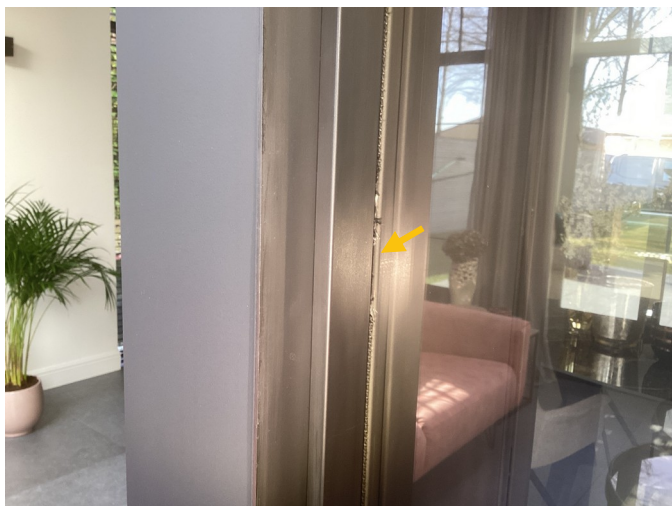
Tijdens de inspectie kon worden vastgesteld dat de koord niet asbestverdacht is

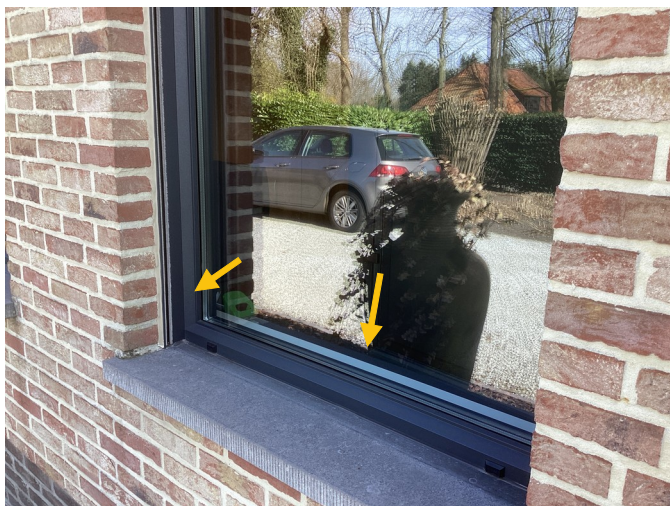
De afkitting van de ramen bestaat uit siliconen. Dit is niet asbestverdacht

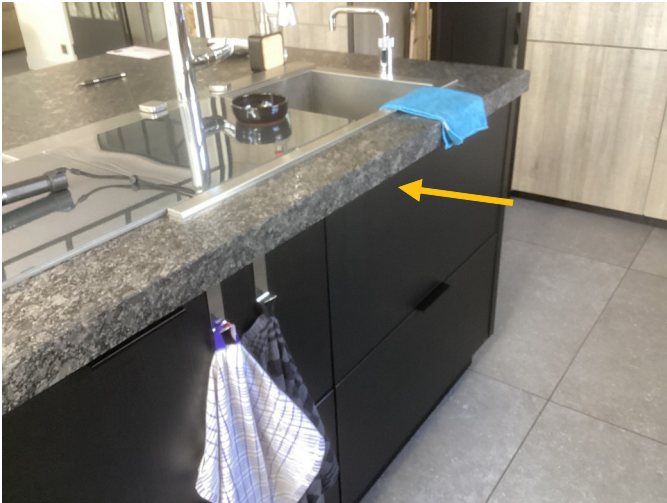
Tijdens de inspectie kon worden vastgesteld dat de spoelbak geplaatst is na 2001 en daarom is ontbreuningsplaatje niet asbestverdacht

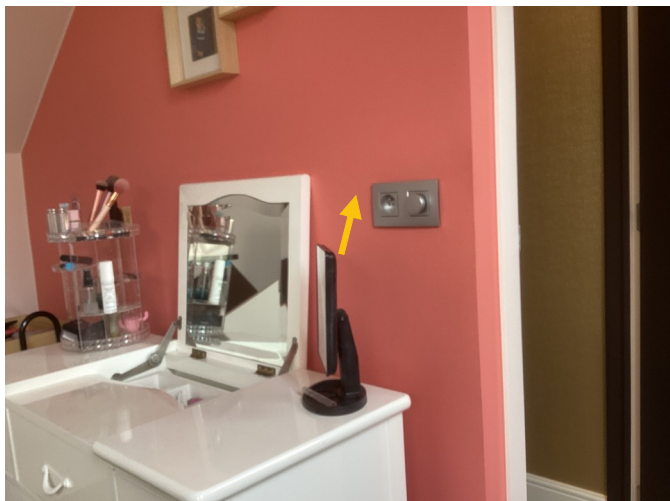
Fiche 5: Afsmeerlagen aan voegen tussen gipskartonplaten niet waarneembaar

De afsmeerlaag tussen de gipskartonplaten is niet waarneembaar

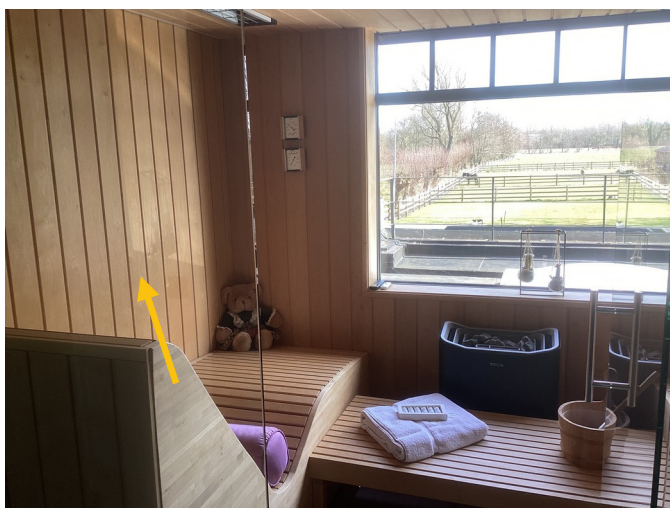
De voortzetwand bestaat uit niet-asbestverdachte houten/PVC platen. Zonder destructie is het niet mogelijk om na te gaan of er asbestverdachte materialen aanwezig zijn achter de platen.

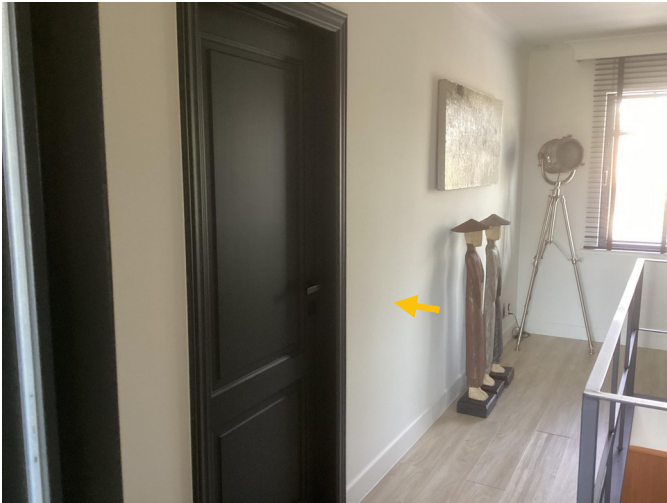
De valse wand bestaat uit niet-asbestverdachte gipskartonplaten. Zonder destructie is het niet mogelijk om na te gaan of er asbestverdachte materialen aanwezig zijn achter de gipskartonplaten.

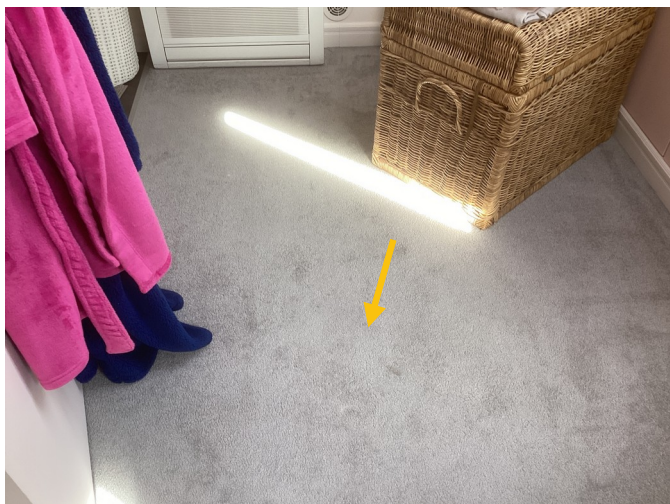
De aanwezige vloerbekleding is niet asbestverdacht. De onderliggende laag was echter niet inspecteerbaar zonder destructie tijdens de inspectie. Mogelijk is de onderliggende laag asbestverdacht.

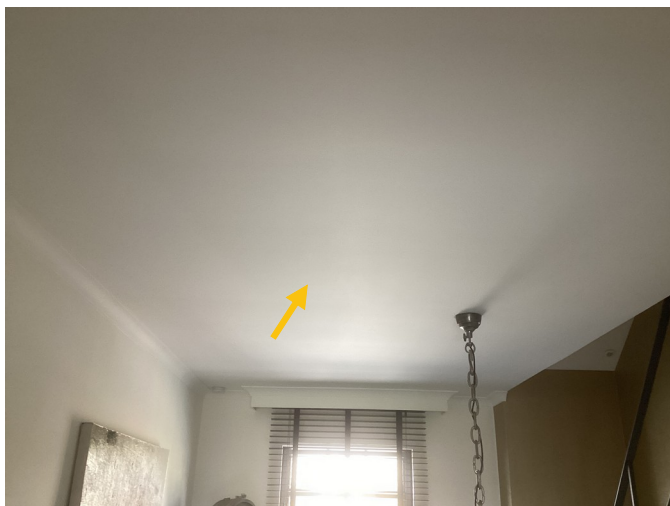
Het plafond bestaat uit niet-asbestverdachte gipskartonplaten. Zonder destructie is het niet mogelijk om na te gaan of er asbestverdachte materialen aanwezig zijn achter de gipskartonplaten.

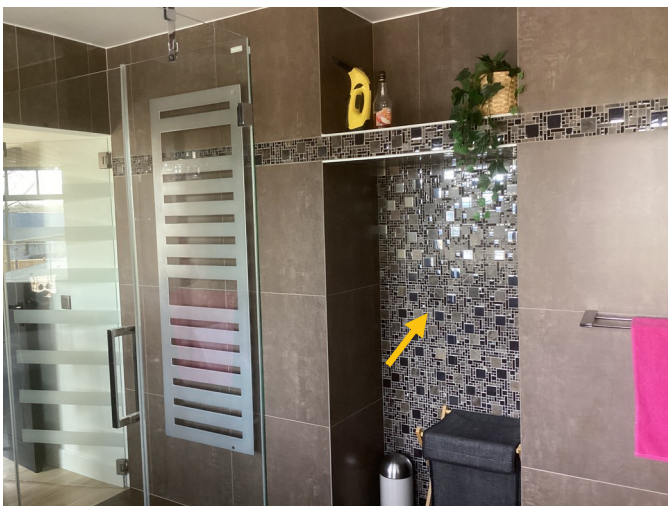
Op moment van de inspectie kon niet worden nagegaan of de tegellijm achter de muurtegels/plinten asbestverdacht is. Bij renovatie of verwijdering van de tegels dient het materiaal te worden geanalyseerd voor de werken van start gaan.

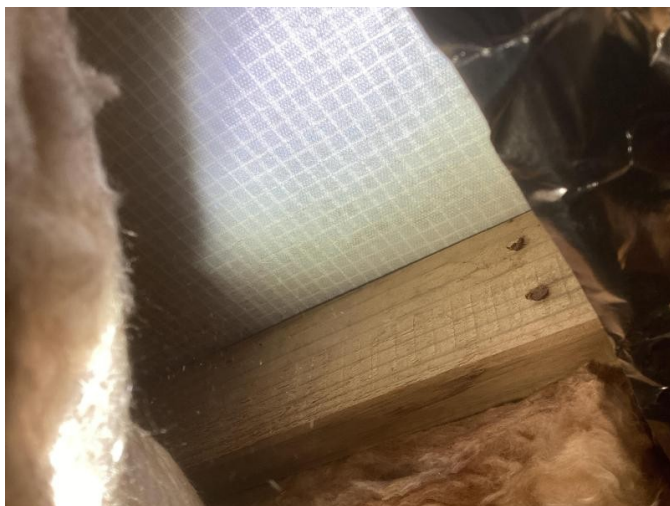
Tijdens de inspectie kon het onderdak worden geïnspecteerd en werd er vastgesteld dat dit niet bestaat uit asbestverdacht materiaal.

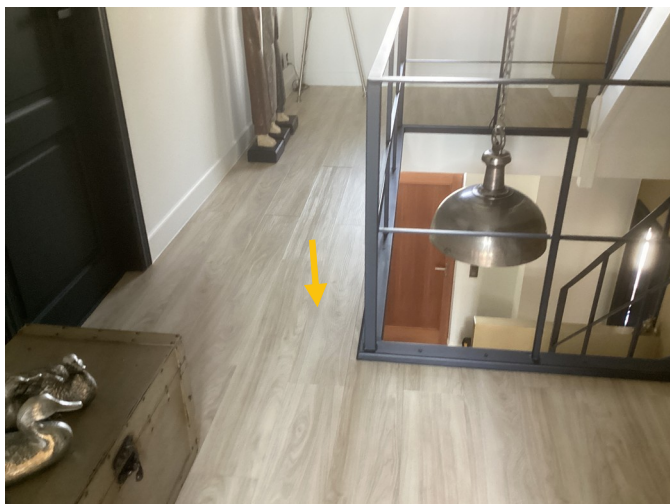
De aanwezige vloerbekleding is niet asbestverdacht. De onderliggende laag was echter niet inspecteerbaar zonder destructie tijdens de inspectie. Mogelijk is de onderliggende laag asbestverdacht.

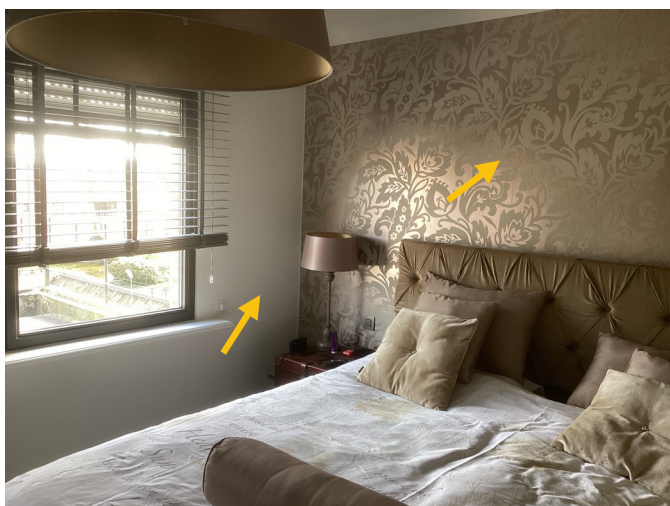
De voorzetwand bestaat uit niet-asbestverdachte gipskartonplaten. Zonder destructie is het niet mogelijk om na te gaan of er asbestverdachte materialen aanwezig zijn achter de gipskartonplaten.
